“Evaluación de la vulnerabilidad arquitectónica de las edificaciones del
Pueblo Joven San Juan, Chimbote – 2015”

“Centro de difusión artesanal e interrelación para el desarrollo sostenible del
Pueblo Joven San Juan y alrededores, Chimbote – 2015”

**TESIS PARA OBTENER EL TITULO PROFESIONAL DE
ARQUITECTO**

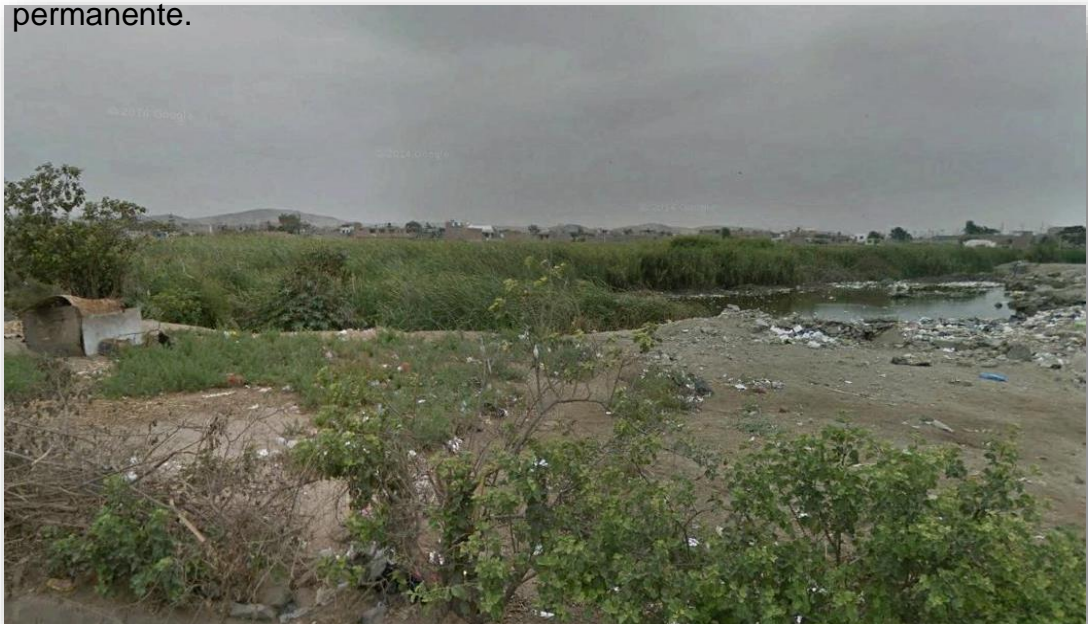
Figura 1. EMPLAZAMIENTO DE LA LAGUNA (AGENTE DIRECTAMENTE AFECTOSO DEL PP.JJ.) EN EL PUEBLO JOVEN SAN JUAN.

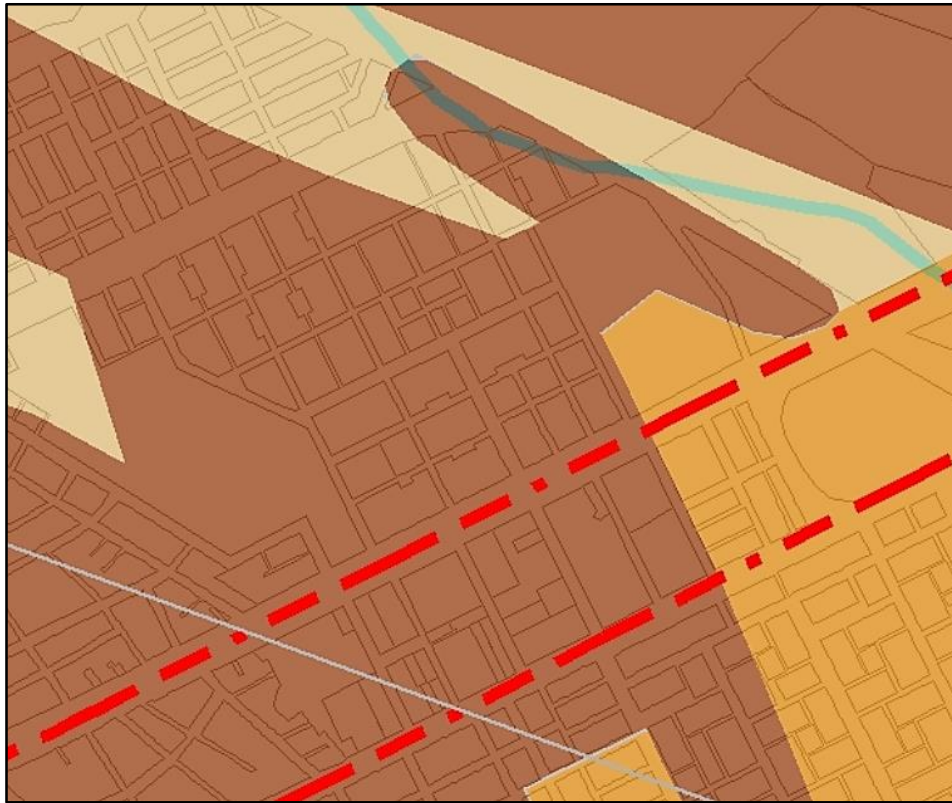
Figura 2. MAPA DE PELIGROS DEL PUEBLO JOVEN SAN JUAN 2012 – 2022 / PDU / CHIMB.

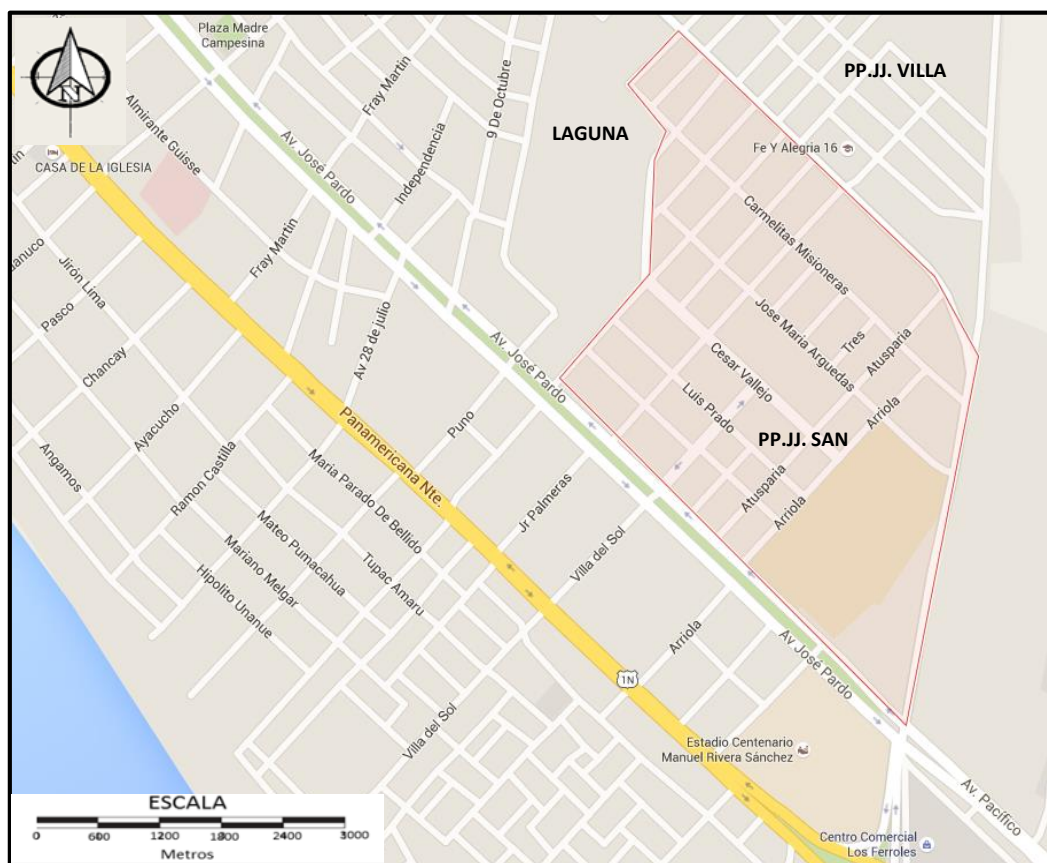
Figura 5. PLANO DE UBICACIÓN DEL PP.JJ. SAN JUAN EN LA CIUDAD DE CHIMBOTE

El PP.JJ. San Juan, está ubicado en el Distrito de Chimbote, en un área de expansión urbana de alto riesgo con un área de 39 Has. Aproximadamente, su crecimiento territorial se dio de forma horizontal y alargada al igual que la ciudad. Pertenece a la provincia de Santa, departamento de Ancash.

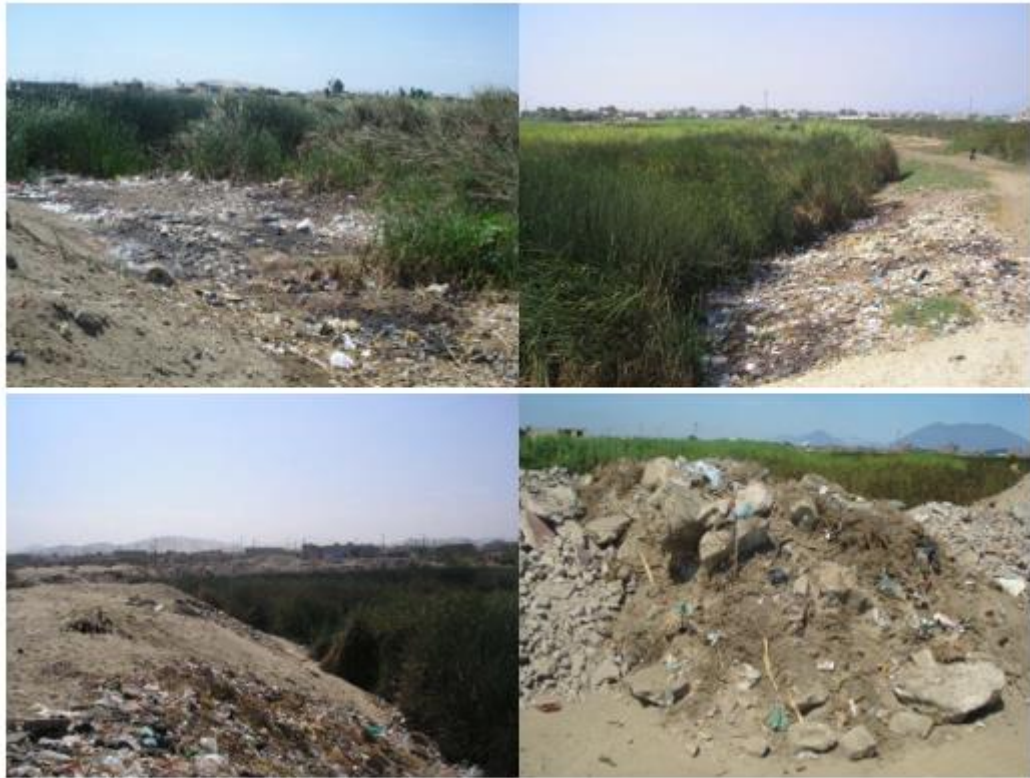
Figura 11. EMPLAZAMIENTO DE LA LAGUNA DEL PUEBLO JOVEN SAN JUAN

La contaminación del humedal se da en todo el borde del humedal, el cual se da por el arrojo de desmonte y basuras de todo tipo, en algunos casos hasta se quema basura.

Lo que se aprecia, es que la basura se dispone de manera directa en la zona natural y se puede ver que cuando arrojan el desmonte, lo hacen dejando por debajo la basura, creando una capa maciza de basura y desmonte, el olor es nauseabundo.

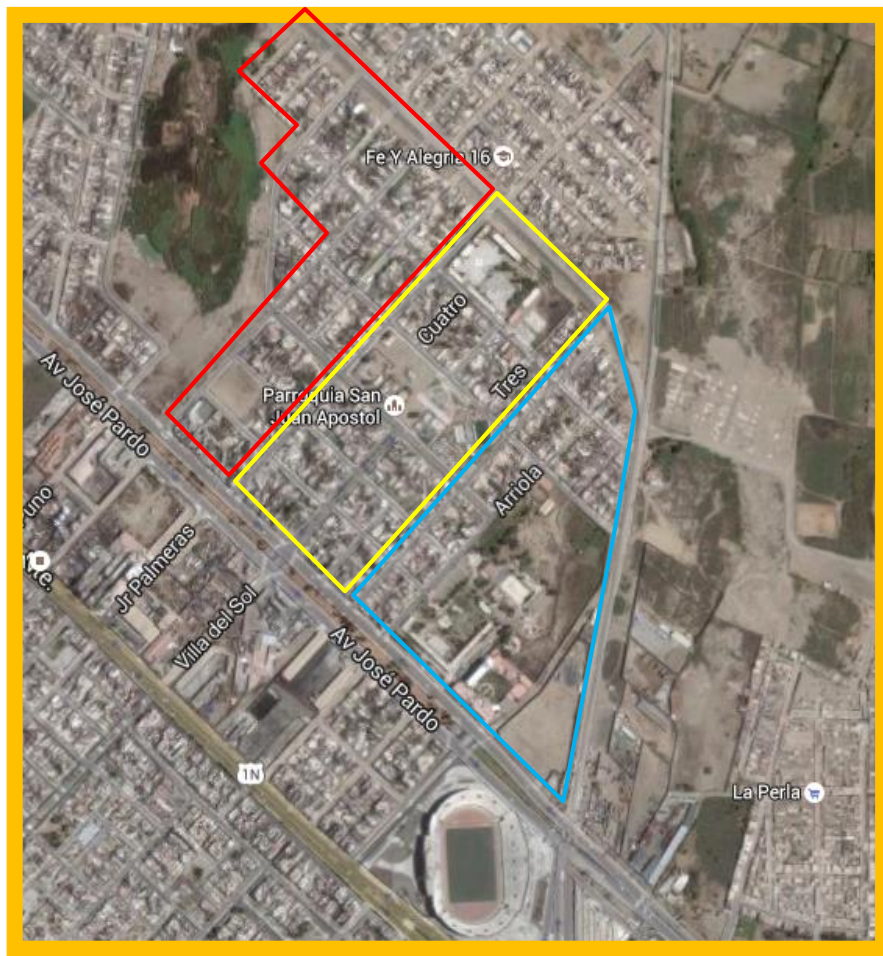
Figura 24. PLANO DE SECTORIZACION DEL PP.JJ. SAN JUAN: TRES (03) SECTORES – Se seleccionaran 75 edificaciones de los 3 sectores para la selección de la muestra.

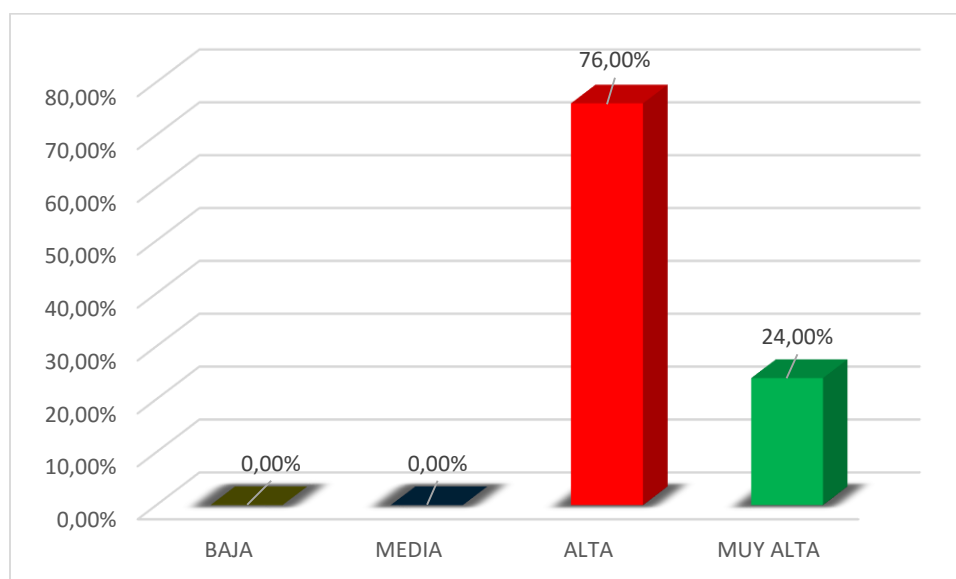
DIMENSION FISICO AMBIENTAL			
N°	DESCRIPCION	CANTIDAD	PORCENTAJE
1	BAJA	0	0,00%
2	MEDIA	0	0,00%
3	ALTA	57	76,00%
4	MUY ALTA	18	24,00%
TOTAL		75	100,00%

Figura 27. VULNERABILIDAD DE LAS EDIFICACIONES DEL PP.JJ. SAN JUAN SEGÚN SU RIESGO FISICO
