UNIVERSIDAD CÉSAR VALLEJO

“Mejoramiento de la infraestructura vial, aplicando pavimento de piedra como alternativa constructiva del kilómetro 0 al 10 carretera al centro poblado Mamonaquihua, Distrito de Cuñumbuqui, Provincia de Lamas, San Martín”

**TESIS PARA OBTENER EL TÍTULO PROFESIONAL DE
INGENIERO CIVIL**

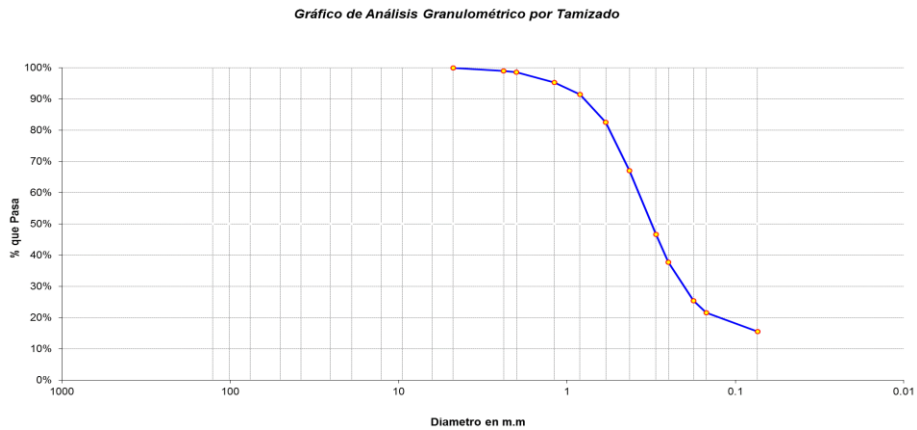
Figura 14. Grafica resultado del análisis granulométrico del estrato 03 de la calicata 01.

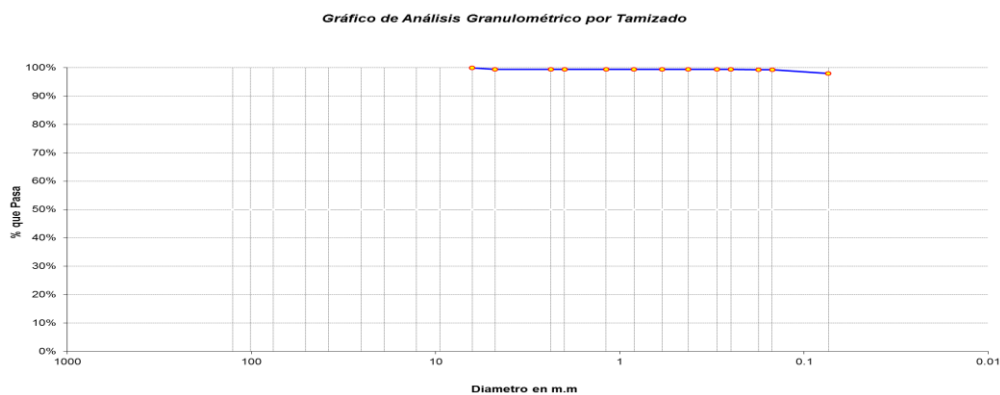
Figura 22. Grafica resultado del análisis granulométrico del estrato 03 de la calicata 05.

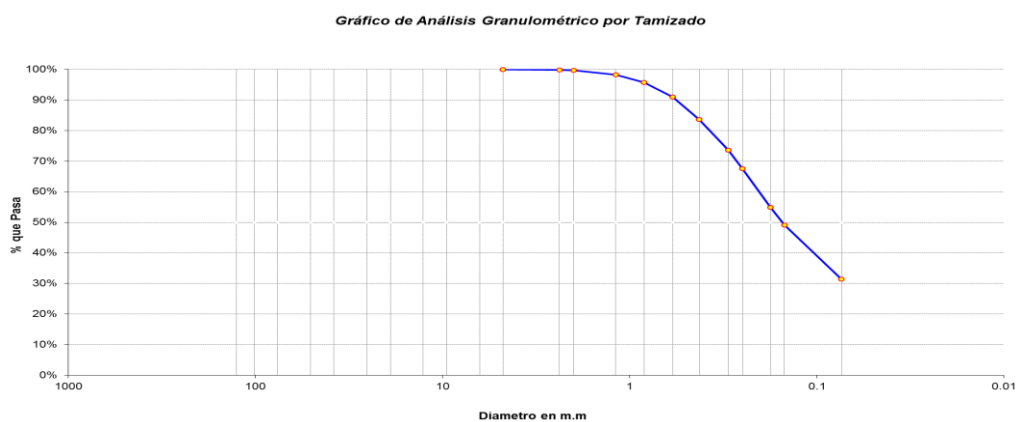
Figura 25. *Grafica resultado del análisis granulométrico del estrato 02 de la calicata 07.*

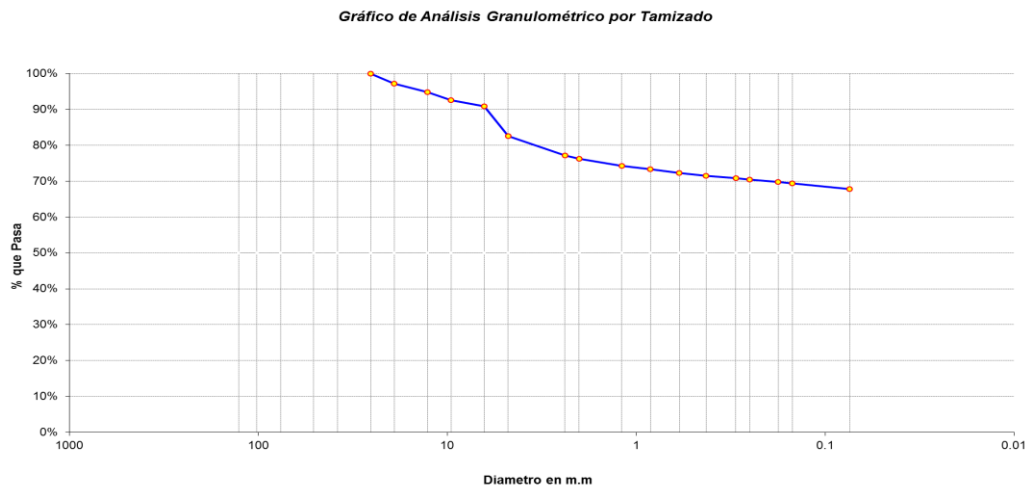
Figura 26. Grafica resultado del análisis granulométrico del estrato 02 de la calicata 08.

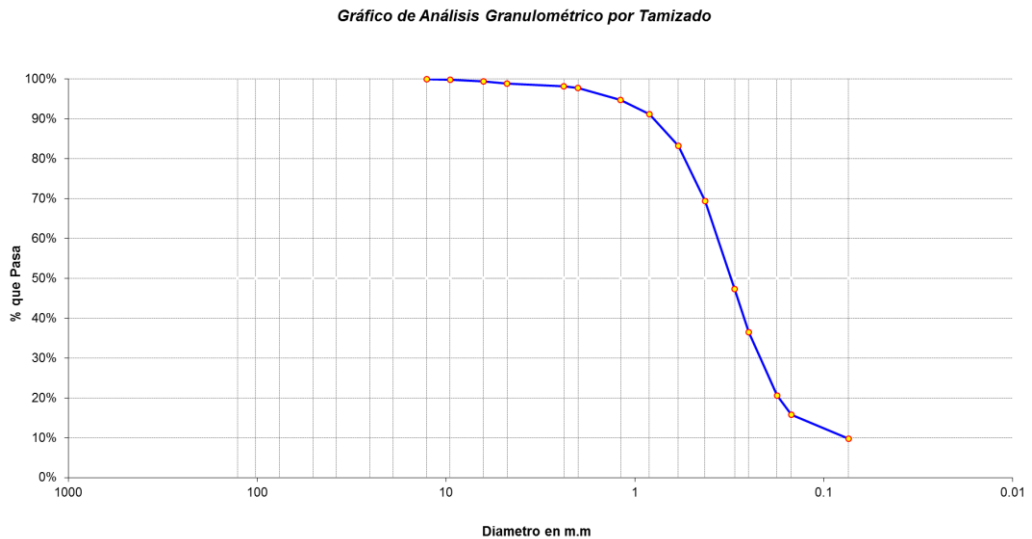
Figura 30. Grafica resultado del análisis granulométrico del estrato 02 de la calicata 10.

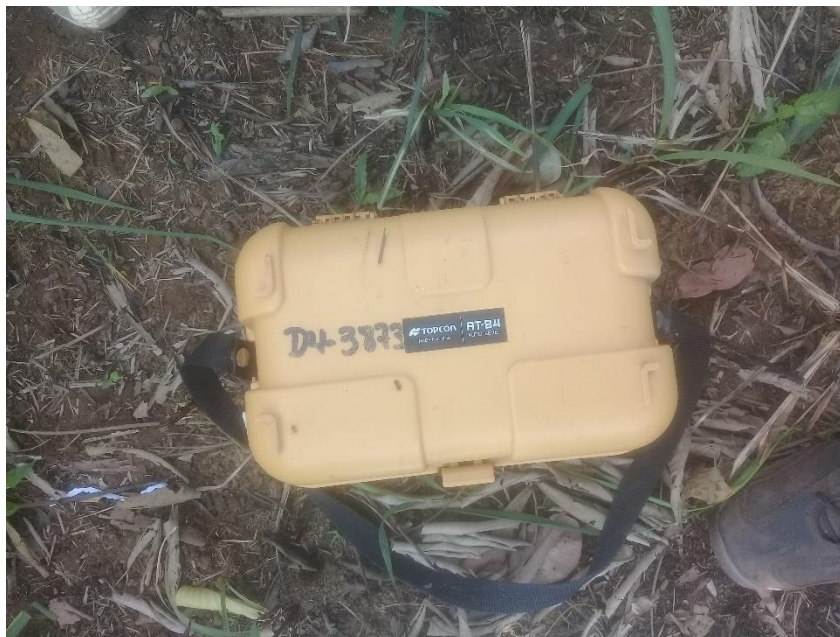
Figura 37. Nivel topográfico propiedad de la UCV – Tarapoto, empleado en el levantamiento topográfico de la vía de acceso al Centro Poblado Mamonaquihua.

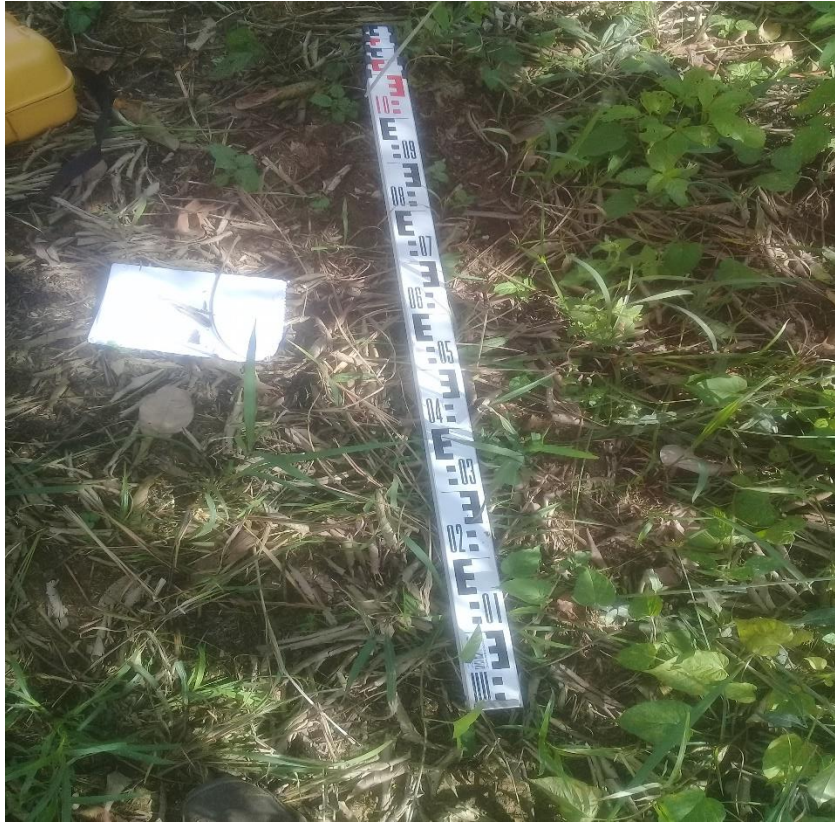
Figura 38. Estadal telescópico propiedad de la UCV – Tarapoto, empleado en el levantamiento topográfico de la vía de acceso al Centro Poblado Mamonaquihua.

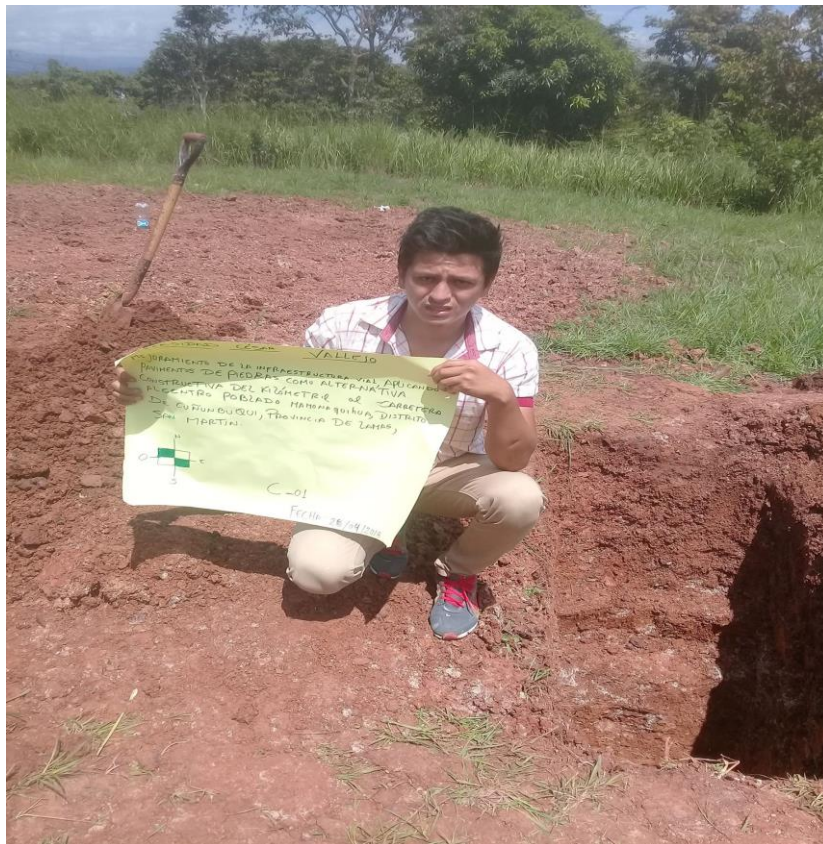
Figura 41. Excavación de la calicata C-01 en la vía de acceso al Centro Poblado de Mamonaquihua.

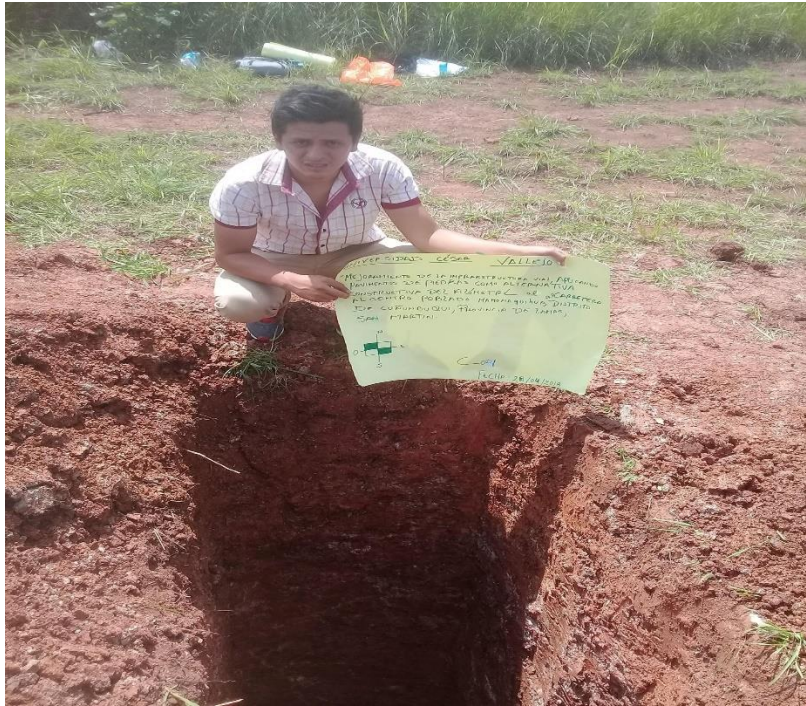
Figura 42. Excavación de la calicata C-04 en la vía de acceso al Centro Poblado de Mamonaquihua.

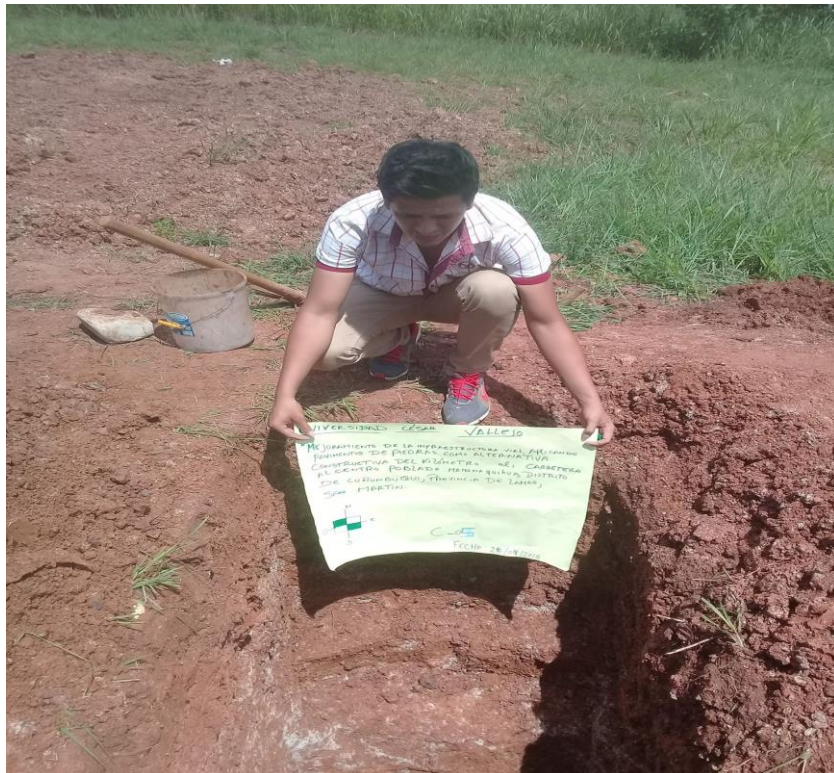
Figura 43. Excavación de la calicata C-05 en la vía de acceso al Centro Poblado de Mamonaquihua.

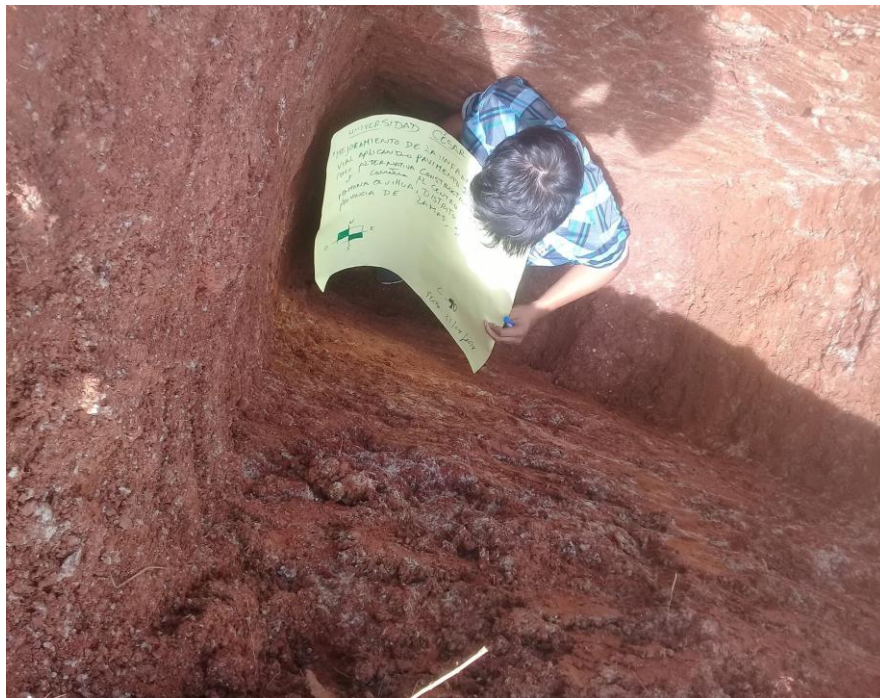
Figura 45. Excavación de la calicata C-10 en la vía de acceso al Centro Poblado de Mamonaquihua.

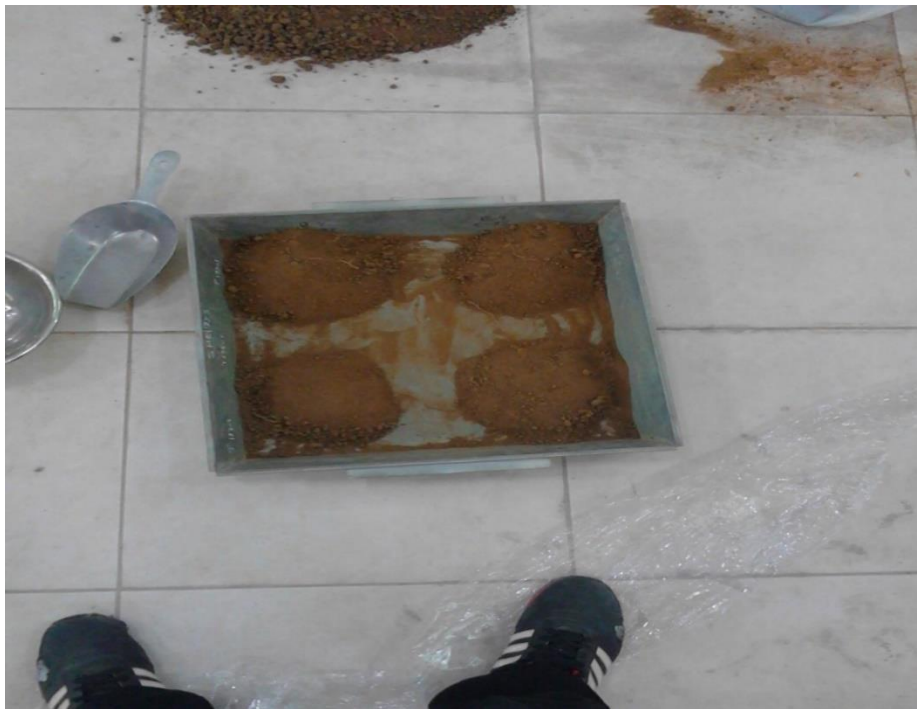
Figura 47. *Técnica del cuarteo para la selección de las muestras tomadas de las calicatas de la vía de acceso al Centro Poblado Mamonaquihua.*

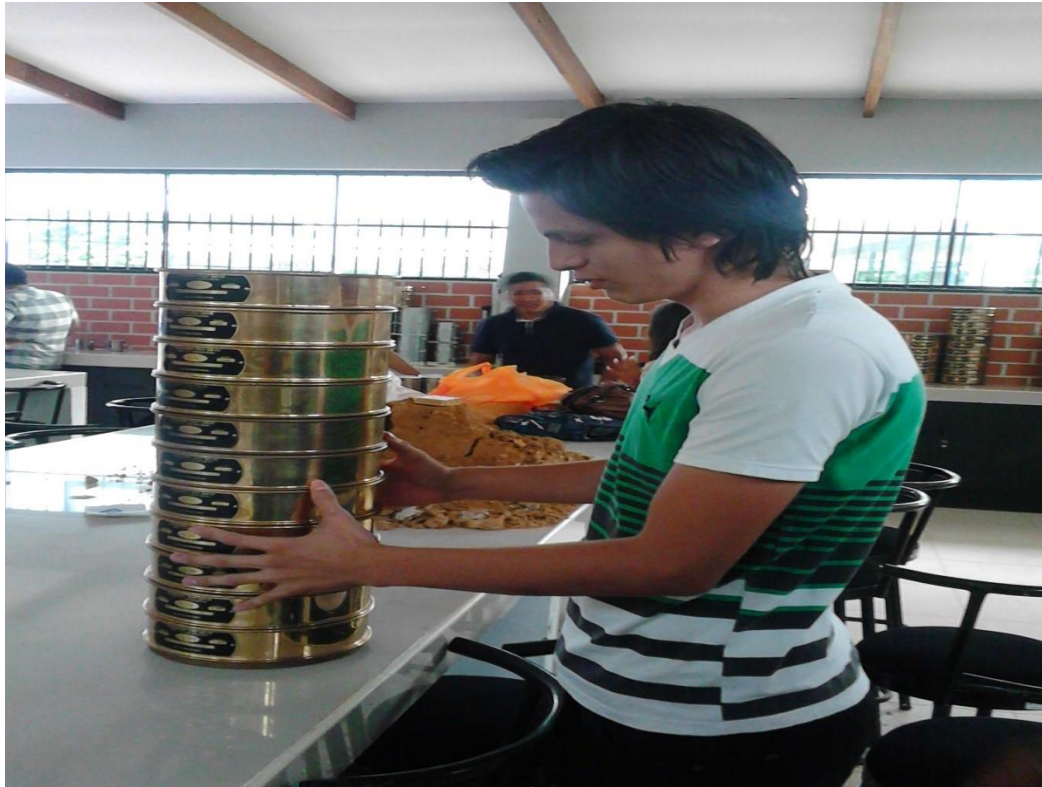
Figura 50. *Tamizado manual de la muestra extraída de las calicatas.*

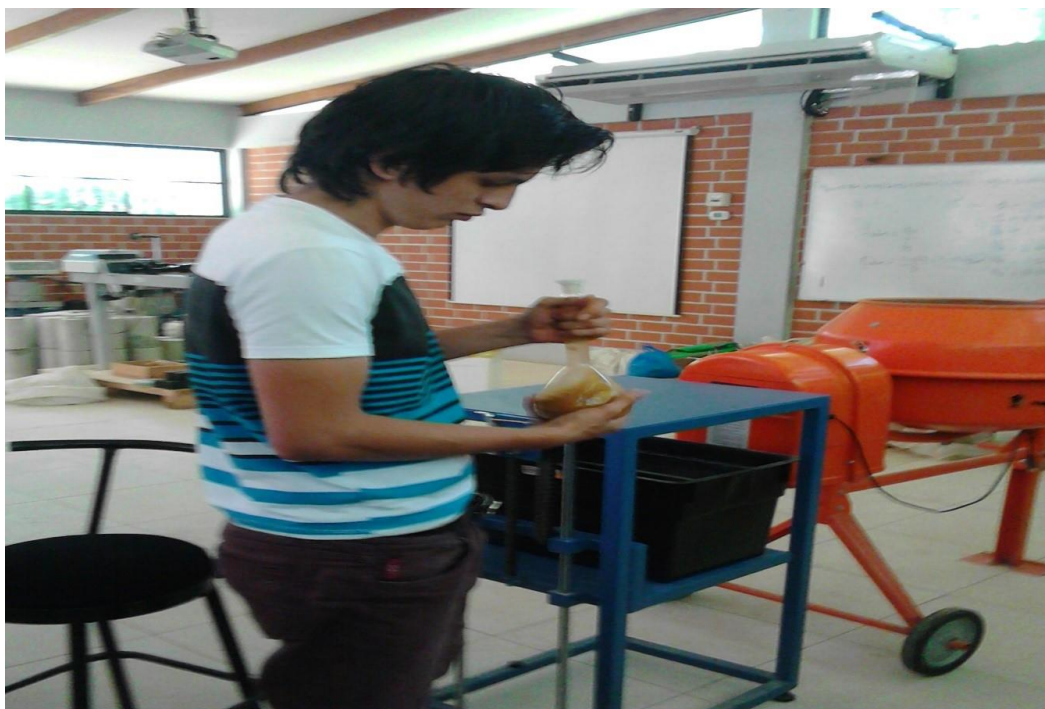
Figura 51. *Fiola de 500cc para el ensayo de peso específico y absorción de la muestra extraída de las calicatas.*
