**UNIVERSIDAD CÉSAR VALLEJO**

**Análisis de la Aplicación de Nuevas Tecnologías en la Seguridad Vial en la  
Avenida Ruiseñores en el distrito de Santa Anita - 2018**

**TESIS PARA OBTENER EL TÍTULO PROFESIONAL DE  
INGENIERO CIVIL**

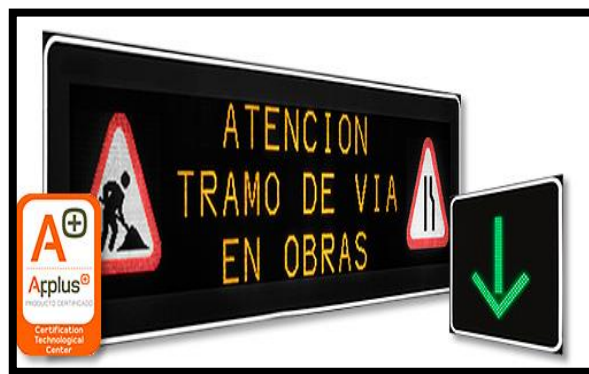
Las partes que conforman a los paneles de mensajes variables son:

- Diodo emisor de luz led.
- Persianas de fibra óptica
- Disco reflector
- Led de fibra óptica mejorado por discos reflectores
- Pantalla de cristal líquido LCD

**Figura 2.** Paneles de mensajes variables informando acontecimientos en la vía

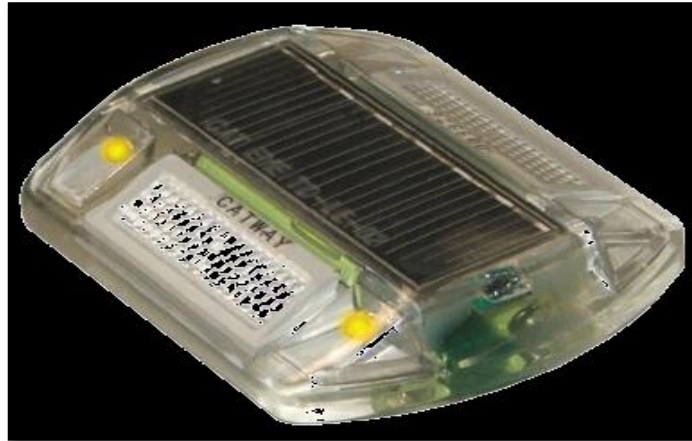
Tiene como objetivo de guiar al conductor y señalar la vía, informar acerca de las zonas de peligro, aumenta la visibilidad nocturna del conductor en zonas de peligro, para nuestro caso estamos recomendando una violeta de led que haga uso de nuestra energía solar mediante fotoceldas que le permitirán recargarse de energía.

*Figura 4.* Violetas para la delimitación de la vía

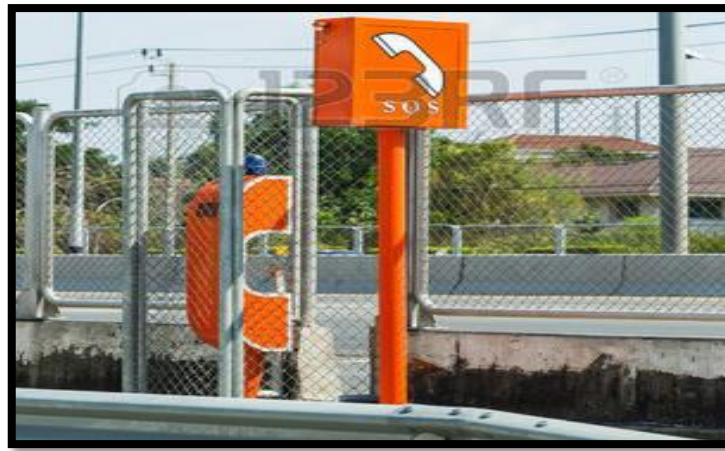
El teléfono de emergencia es un medio de información para que el conductor se comunique con las diferentes instituciones para que le provean servicios de emergencia ya sea por un desperfecto mecánico, un accidente o por salud de los ocupantes. Este servicio le permite al conductor gestionar los incidentes y emergencias, facilitándole una comunicación con las diferentes instituciones que prestan estos servicios de emergencia, la tecnología que recomiendo es una caseta telefónica de emergencia o un poste SOS.

*Figura 6.* Casetas para brindar servicios de emergencia a los conductores.

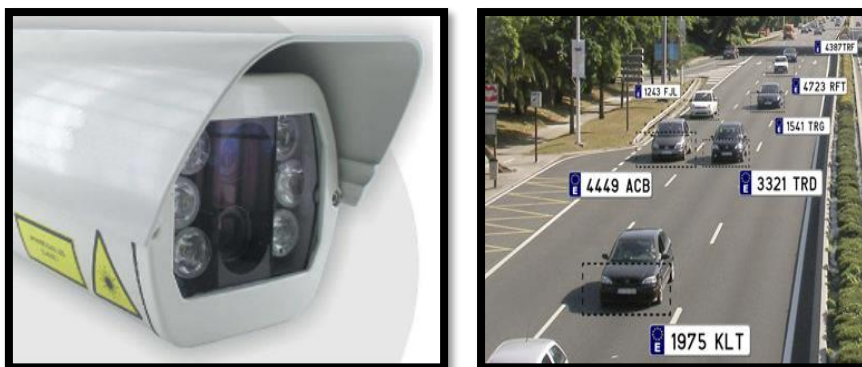
Las cámaras de lectura de matrículas hoy en día son muy usadas en los países Europeos, ya que les brinda una mejor seguridad al momento de realizar seguimientos de vehículos robados y proporcionar una mejor seguridad a los conductores en las vías, para esta investigación estoy recomendando una cámara de lectura STARE -2HD, todo en uno es una cámara de reconocimiento de placas la cual se caracteriza por poseer una alta resolución, con una memoria de 32 GB y OCR (reconocimiento óptico de caracteres), que están diseñados y usados para el reconocimiento de placas , permitiéndole una rápida respuesta hasta 250 km/h brinda una detección confiable las 24 horas 7 días a la semana. Son específicas para aplicaciones de tráfico que requieren reconocimiento de matrículas más captura de las imágenes del entorno de la vía, esenciales para el seguimiento de vehículos robados.

**Figura 8.** Cámaras realizando reconocimiento de placas de matriculas

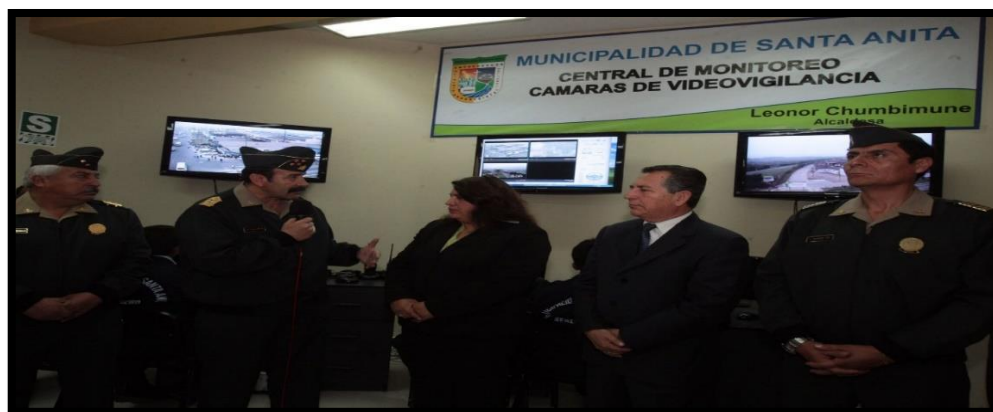
El centro de control o centro de monitoreo, tiene como objetivo principal de centralizar la información que proviene de los distintos elementos instalados en la vía como son. Las cámaras de toma de placas, las cabinas de teléfonos de emergencias, etc., que informan a través de la fibra óptica, esta información tiene que ser suministrada a través de un software de administración y gestión de datos. Después, con la programación en el centro de monitoreo y con los métodos de gestión de emergencias, se estará difundiendo mensajes que serán visualizados por todos los conductores y demás usuarios en las vías en los paneles de mensajes variables.

*Figura 9.* Centro de control y monitoreo de cámaras y dispositivos instalados en las vías.

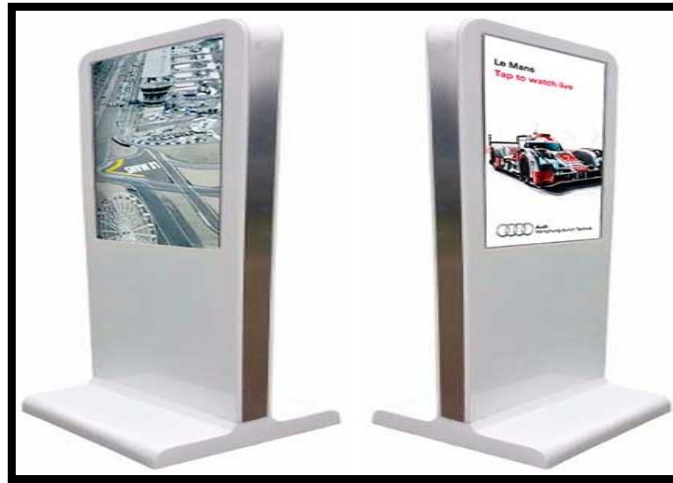
Por otro lado, la tecnología que estoy recomendando es un dispositivo electrónico con una pantalla LCD de una alta resolución de 15", touchscreen (pantalla táctil) y software incluido.

*Figura 10.* Kioscos virtuales informando sobre vías alternativas a los conductores

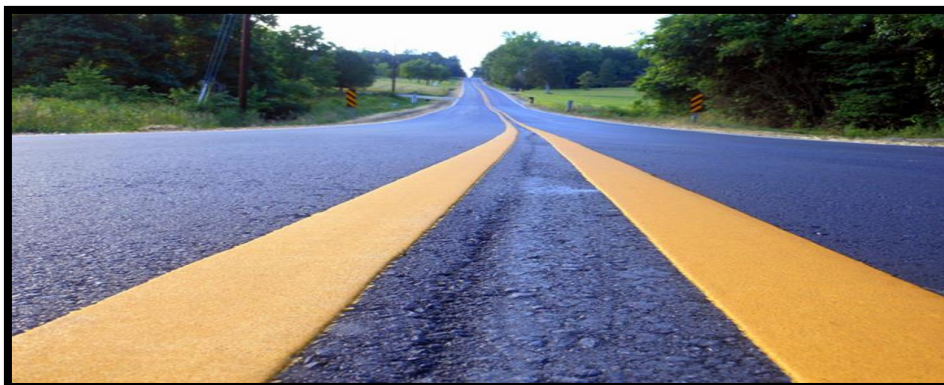
Según Signo vial el material termoplástico, hoy en día se presenta como una gran alternativa y muy utilizada en el mundo por más de 30 años, debido a su gran rendimiento y costo beneficio en el tiempo, nos dice que puede llegar a durar de 10 a 12 veces más que el material tradicional o convencional usado en los pavimentos, este material garantiza su visibilidad y reflectividad, gracias a su capacidad de ser aplicada a espesores mucho mayores de una pintura convencional.

*Figura 11.* Termoplásticos colocados en el pavimento presentando más durabilidad.

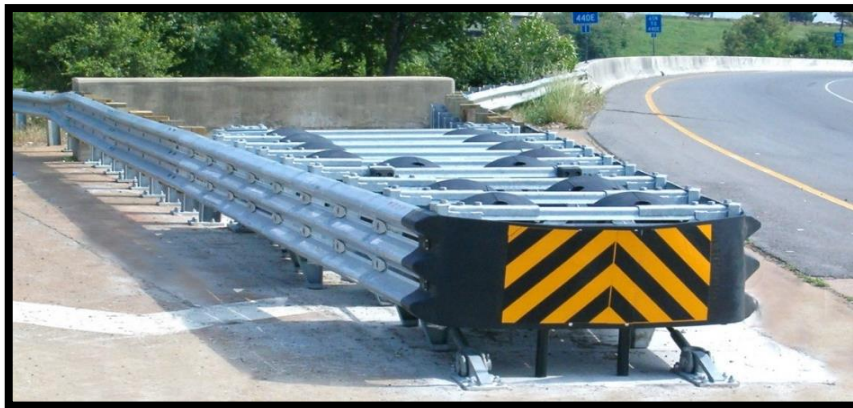
*Figura 12.* Amortiguador de impacto para soportar choques de los vehículos y salvar vidas de sus ocupantes.

Según Signo Vial define a los amortiguadores de impacto como sistema redirectivos, que son totalmente reusables certificados por norma TL3 NCHRP 350, estos dispositivos de seguridad vial son especialmente resistente a los daños por impacto redirectivos laterales y de impactos frontales, esto es debido a sus bahías que lo conforman, diseñados y probados para soportar múltiples impactos de choques por parte de los diferentes vehículos, nos dice signo vial que es uno de los amortiguadores reusables más eficientes del mercado actualmente.

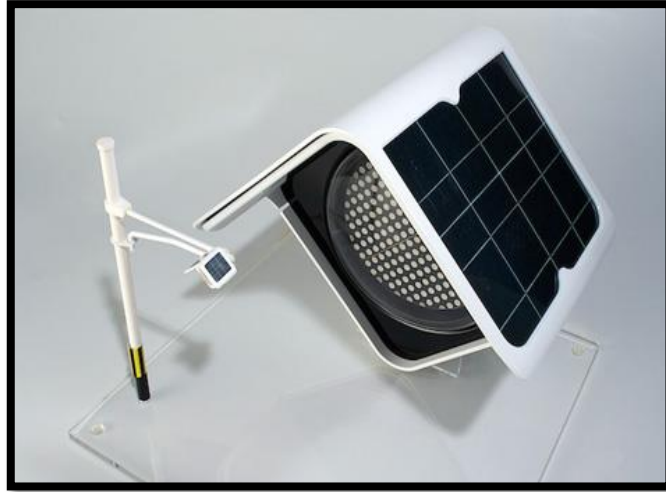
Como vemos en la actualidad los semáforos tradicionales no son muy eficientes, por ejemplo que vengan un sin número de vehículos por una vía y las demás vías están libres estos vehículos tendrán que esperar que el semáforo se ponga en verde para que les dé pase así las demás vías estén libres, pero con las nuevas tecnologías los semáforos inteligentes, provistos de cámaras y de algoritmos son capaces de detectar la influencia tanto de vehículos como de peatones, sí detecta por ejemplo que un grupo de peatones quiere cruzar por un paso de cebra, pondrá en rojo el semáforo de los vehículos y en verde los de los peatones. Este semáforo se recargará a través de un panel solar.

*Figura 13.* Semáforo inteligente con panel solar

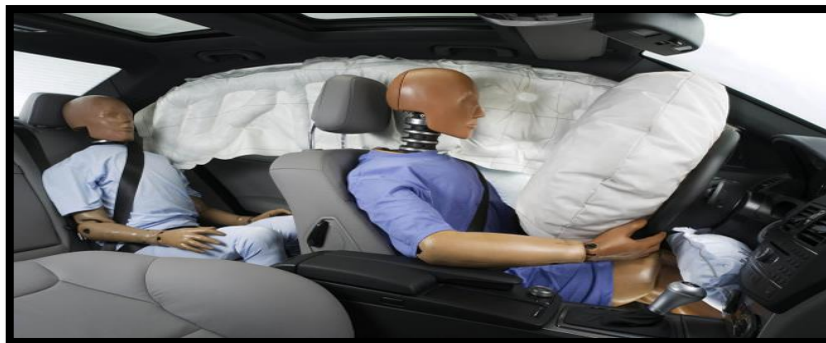
Son bolsas de aire ubicadas dentro de los vehículos especialmente en la parte del conductor y su copiloto, estas están diseñadas para ser utilizadas junto con los cinturones de seguridad, estos se activarán en determinados tipos de accidentes como son los choques frontales.

**Figura 22.** Función de la bolsa de aire ante un choque de los vehículos.

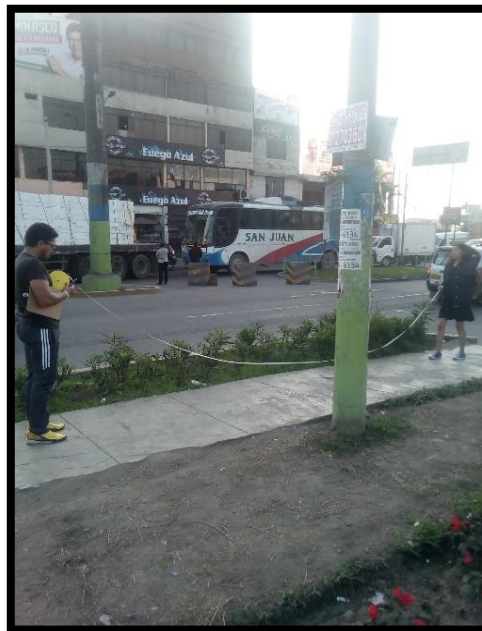
La toma de datos que se realizó en el mes de agosto después de finalizar el conteo de vehículos fue la medición de la vía para verificar la medida exacta del tramo en estudio, para los cuales se contó con tres personas para dicha medida, las herramientas usadas fueron: 01 wincha de 30.60 metros, hojas, lápiz, tizas y cámara fotográfica. La medida que se obtuvo fue de 1.374 km

**Figura 31.** Fotografías realizadas para la medición manual de la Av. Ruiseñores en el Distrito de Santa Anita.

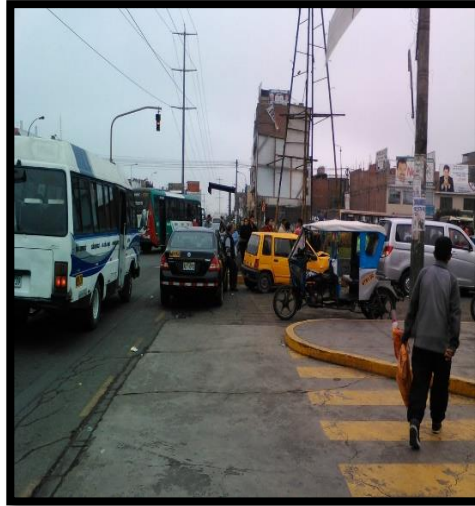
**Figura 35.** Fotografías tomadas donde se observa donde se dio el choque entre dos unidades automovilísticas agosto 2018 en la Av. Ruiseñores en el Distrito de Santa Anita.

En el mes de agosto durante la recolección de datos ocurrió un choque entre dos unidades, no hubo pérdidas humanas solo daños en los vehículos esto se dio por la imprudencia de los conductores, esto nos da a entender que no hay una buena educación vial por parte de los conductores y no respetan ellos mismos las señales de tránsito, también se verifica que no hay una buena señalización en dicha avenida es por ello que los conductores cometen faltas durante su trayecto.

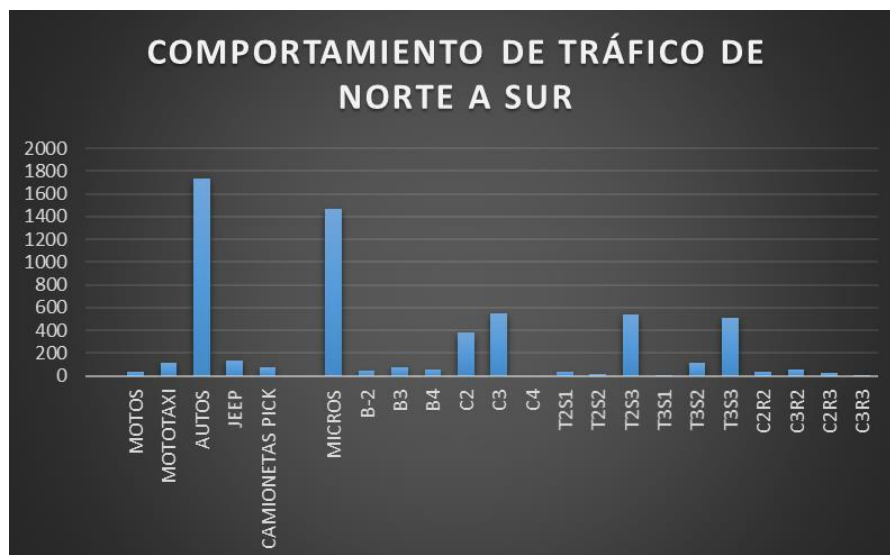
**Figura 43.** Comportamiento del tráfico de norte a sur en la cual se observa que tanto autos y buses son los que circularon en mayor cantidad el día lunes 6 de agosto.

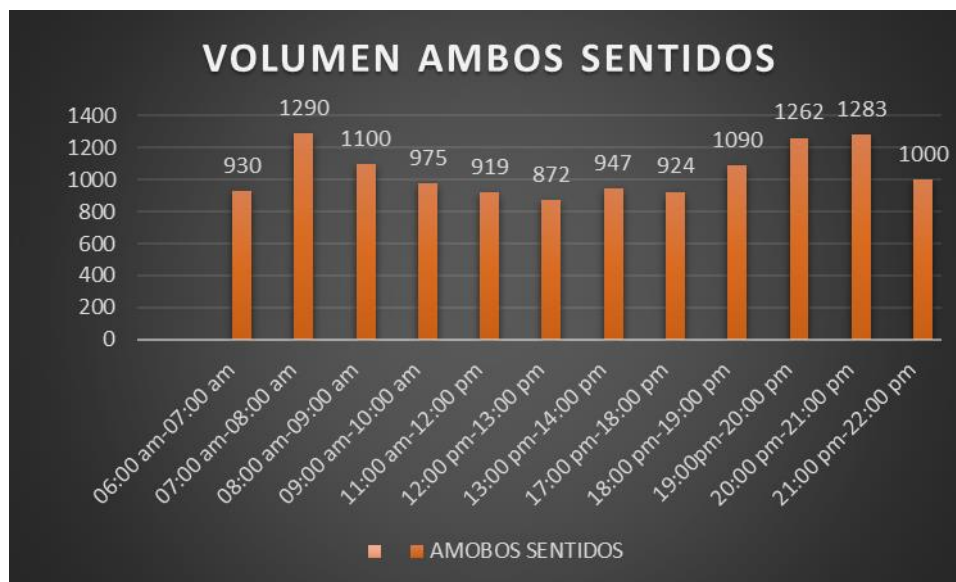
Figura 49. Registro del volumen vehicular en ambos sentidos del día jueves 09 de agosto, en las cuales se registró que el volumen horario de máxima demanda se dio en la hora de 7 am a 8 am de la mañana.

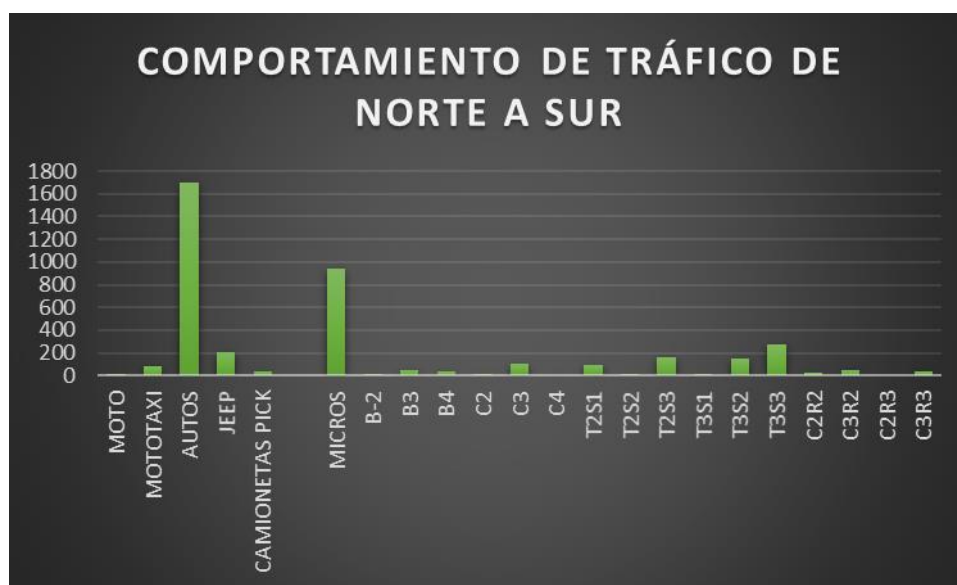
Figura 58. En la siguiente imagen se demuestra por medio de un gráfico de barras el comportamiento vehicular de norte a sur donde se registró con mayor cantidad las unidades de autos.  
Fuente: Propia del investigador.

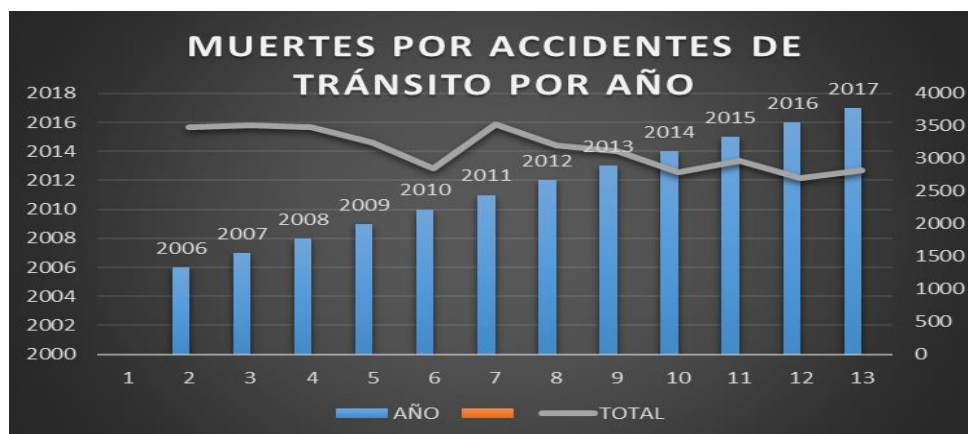
**Figura 106.** fotografía en donde se muestra los años y cantidad de fallecidos que se dieron durante los años 2006-2017 en las cuales nos muestra que en año 2011 se tuvo la mayor cantidad de 3531de personas fallecidos en las vías.

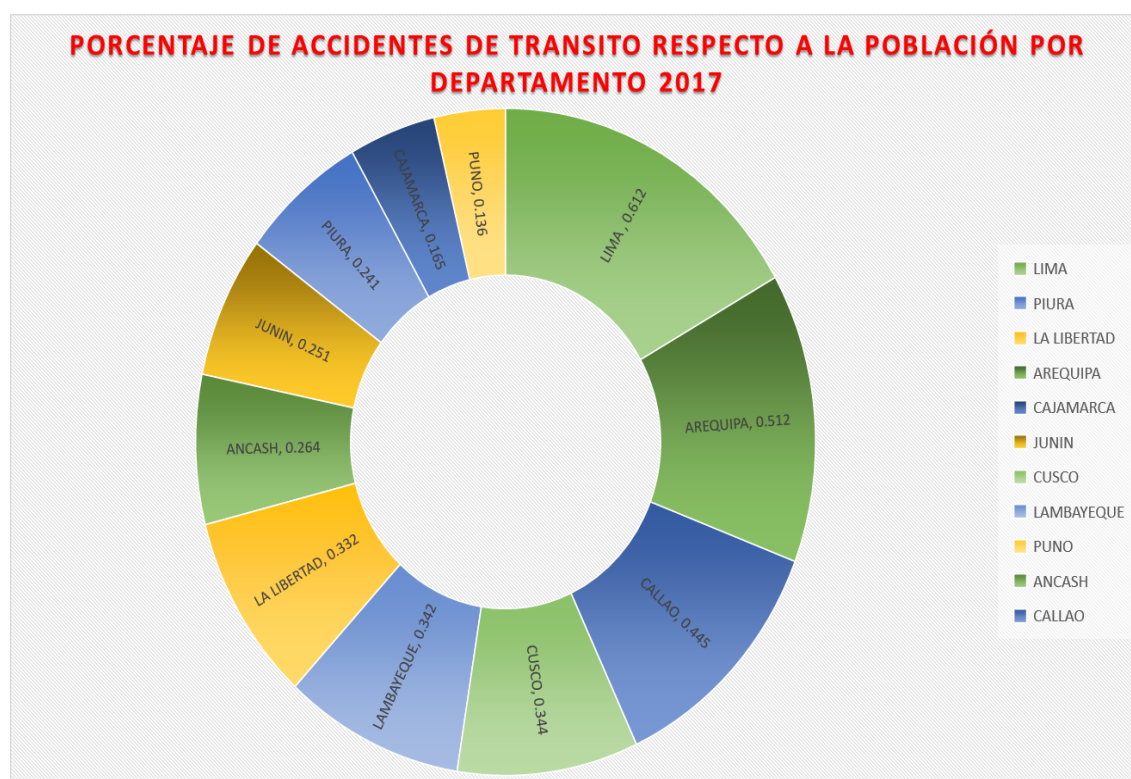
**Figura 126.** En la siguiente fotografía se muestra los 10 departamentos con los índices más altos de accidentalidad, se tomó la población de cada departamento según el censo realizado el año 2017 por el INEI. Elaboración: Propia del investigador.

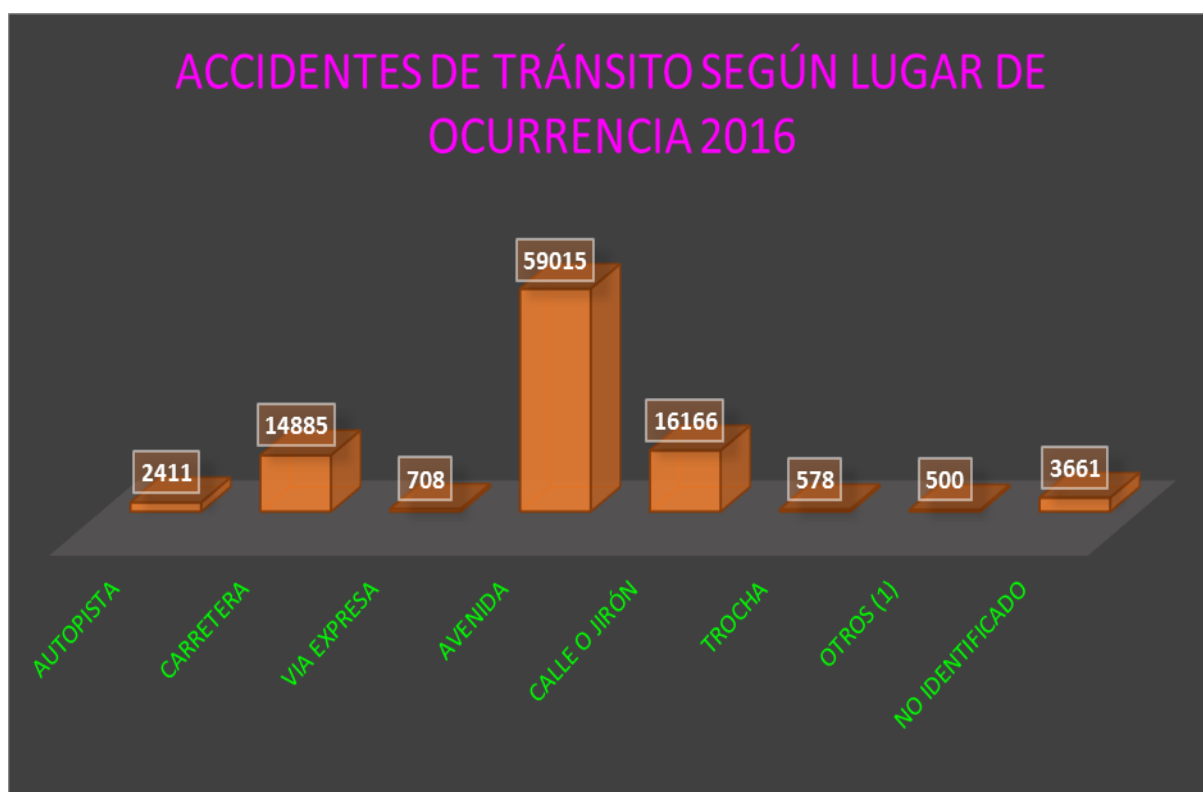
**Figura 127.** En la siguiente fotografía se detalla a través de un gráfico de barras los accidentes ocurridos según el tipo de vía donde podemos observar que en las avenidas se está generando más accidentes comparados con las demás vías.

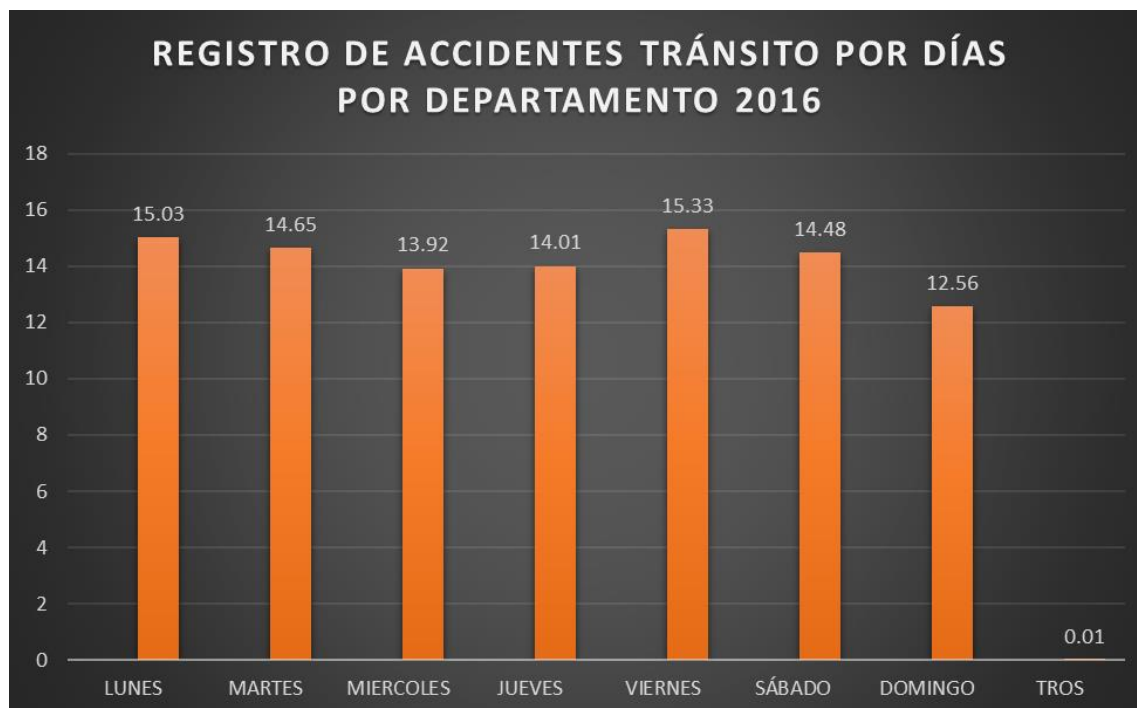
**Figura 129.** En la siguiente fotografía se muestra a través de un gráfico de barras los porcentajes de accidentes de transportes ocurridos durante los días de la semana donde podemos mostrar que el día lunes y viernes se registra los porcentajes más altos de los accidentes.

- Figura 129.** En la siguiente fotografía se muestra a través de un gráfico de barras los porcentajes de accidentes de transportes ocurridos durante los días de la semana donde podemos mostrar que el día lunes y viernes se registra los porcentajes más altos de los accidentes. .... 182

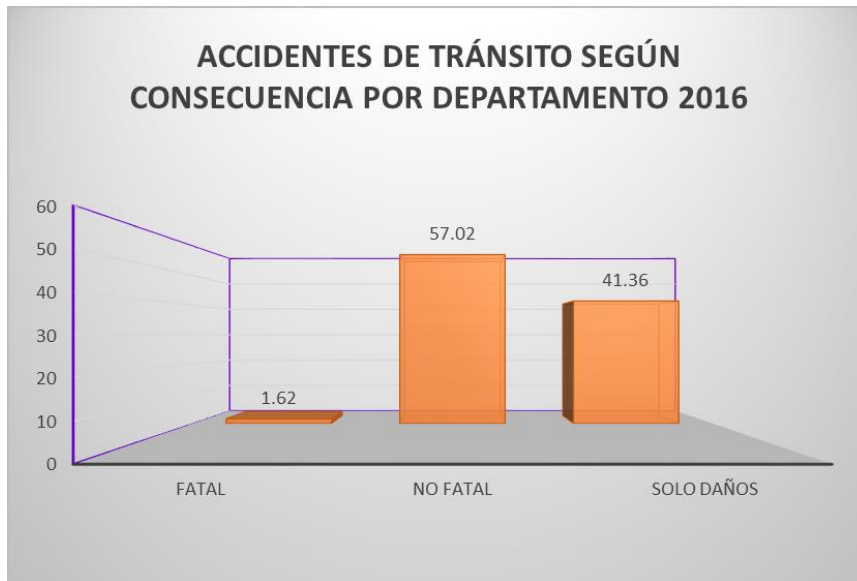
**Figura 130.** En la siguiente fotografía se muestra a través de un gráfico de barras donde los accidentes no fatales y daños materiales registra los índices más altos de la consecuencia de los accidentes de transportes, esto nos da a entender que tenemos que concientizarnos a tener una mejor seguridad vial con nuevas implementaciones de tecnologías para reducir los accidentes fatales que cada día cobran más muertes humanas en nuestro país. De la tabla anterior podemos decir que puno registra el índice más alto de accidentes fatales con un 16.03 % de muertes en dicho departamento, con respecto al total de accidentes en nuestro país se registra un total de 116659 de accidentes con 1.9% de accidentes fatales dejando con un saldo de 2878 de muertes en el año 2016.

- Figura 130.** En la siguiente fotografía se muestra a través de un gráfico de barras donde los accidentes no fatales y daños materiales registra los índices más altos de la consecuencia de los accidentes de transportes, esto nos da a entender que tenemos que concientizarnos a tener una mejor seguridad vial con nuevas implementaciones de tecnologías para reducir los accidentes fatales que cada día cobran más muertes humanas en nuestro país. De la tabla anterior podemos decir que puno registra el índice más alto de accidentes fatales con un 16.03 % de muertes en dicho departamento, con respecto al total de accidentes en nuestro país se registra un total de 116659 de accidentes con 1.9% de accidentes fatales dejando con un saldo de 2878 de muertes en el año 2016. 183

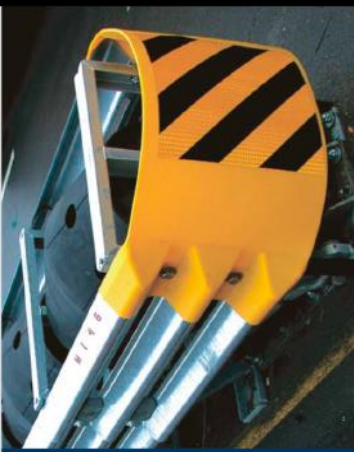
El sistema Universal TAU-II® tiene muchas partes reusables que pueden sobrevivir a múltiples impactos. Resultados de la matriz de pruebas de impacto del Reporte 350 de la NCHRP mostraron que el costo promedio de reparo es inferior a la mitad del costo de reparo de sistemas comparables. Gracias a los soportes laterales por cable, la mayoría de los impactos laterales resultan en poco o ningún daño.

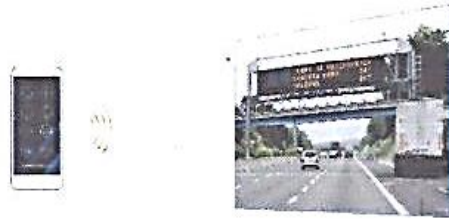
Individual, high-performance microprocessor, smart brightness control system, intelligent remote power control and real-time failure detection system contribute to reliable performance and convenient operation.

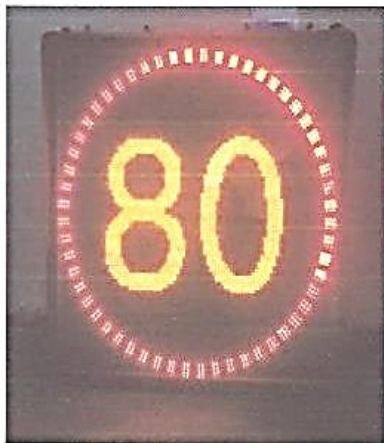
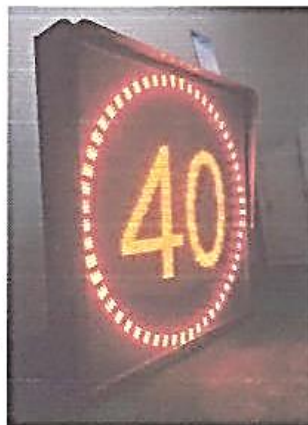
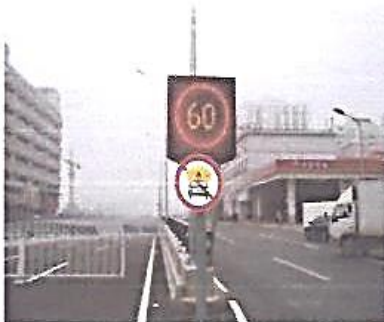
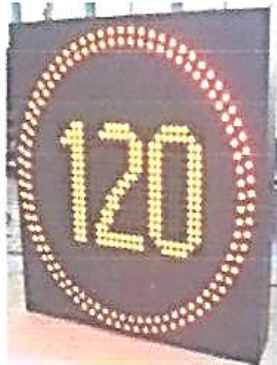
Variable speed limit sign is a device for intelligent traffic control center to release road speed limit information in time according to traffic, weather, command and instructions. It can timely and effectively send transmission of speed limit information to drivers.

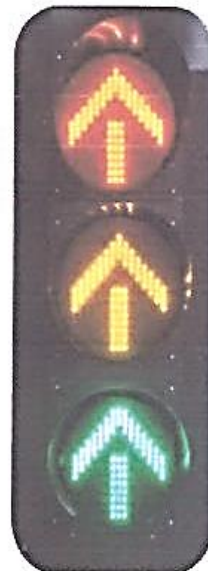
Item	Specification
Model	IF-XHD300-4
Display size	Φ 300mm
Display	Red, Yellow, Green (Direct guide)
Weight	12 kg
Power consumption	<20W
Viewing angle	≥30°
Operating temperature	-40°C to +70°C
Input power	220V±15%, 50HZ ± 3HZ
Connectivity	I/O, RS485
MTBF, MTTR	≥ 30,000 h; <0.5h

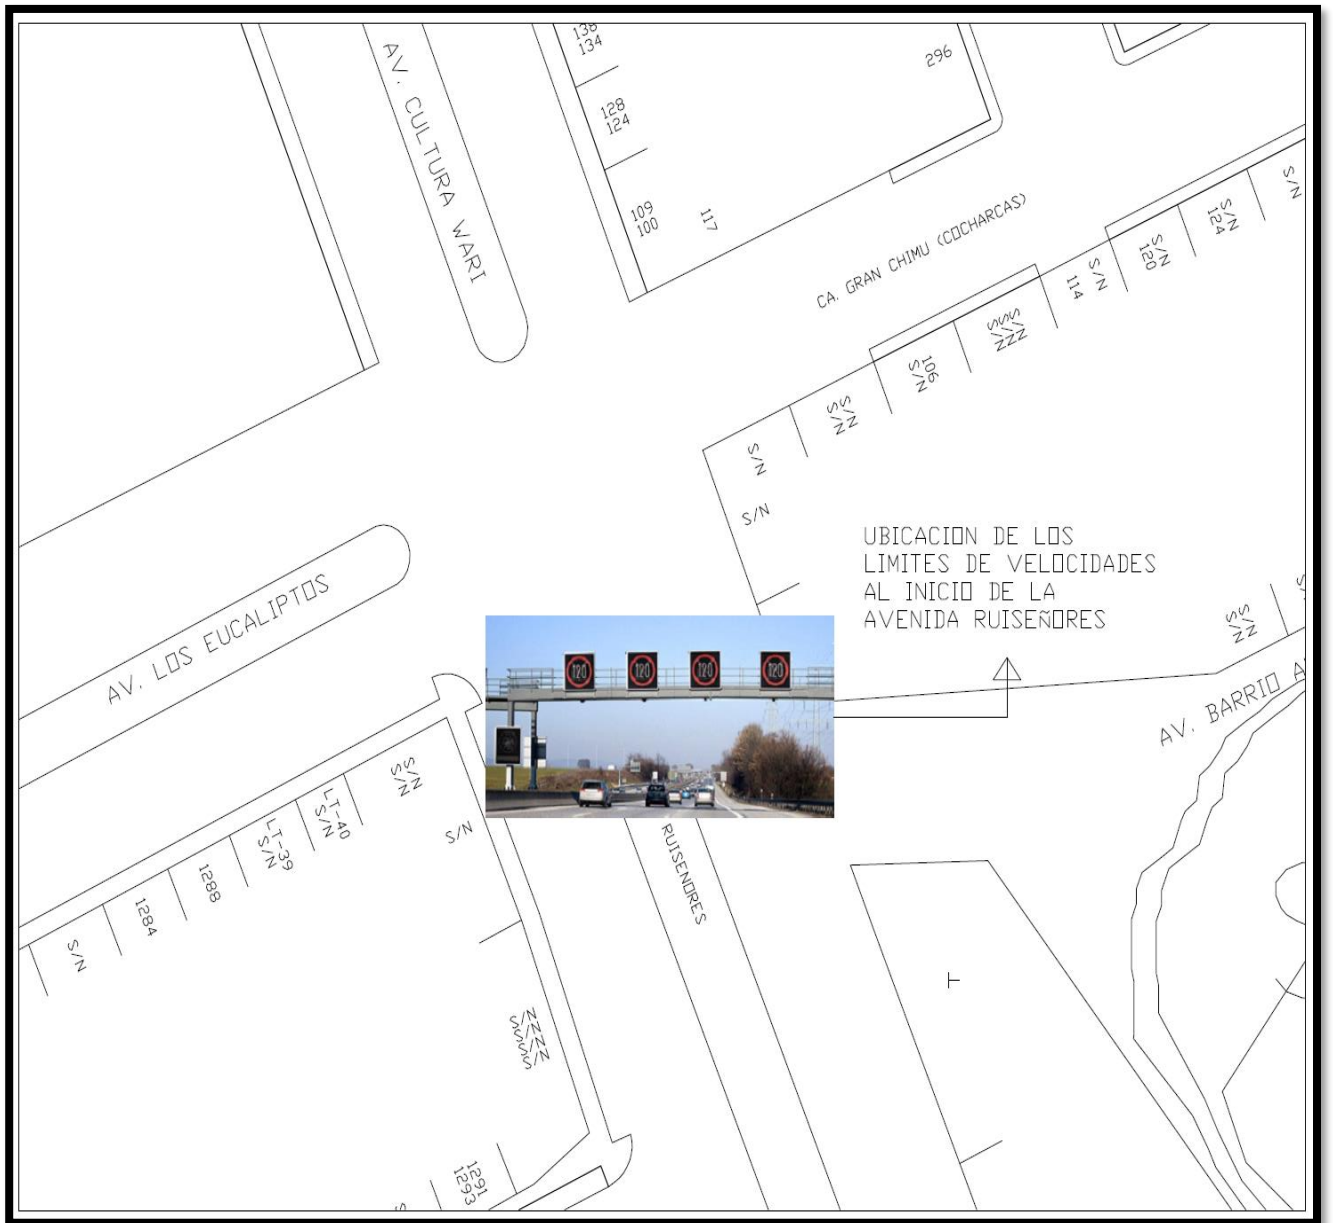
**Plano N° 5: En el siguiente plano se muestra la ubicación de los límites de velocidad al inicio de la avenida ruiseñores en el distrito de Santa Anita.**
