UNIVERSIDAD CÉSAR VALLEJO

Propuesta de reforzamiento en adobe para la mitigación de la vulnerabilidad
sísmica del local municipal de Acraquia 2018.

TESIS PARA OBTENER EL TÍTULO PROFESIONAL DE:
INGENIERO CIVIL

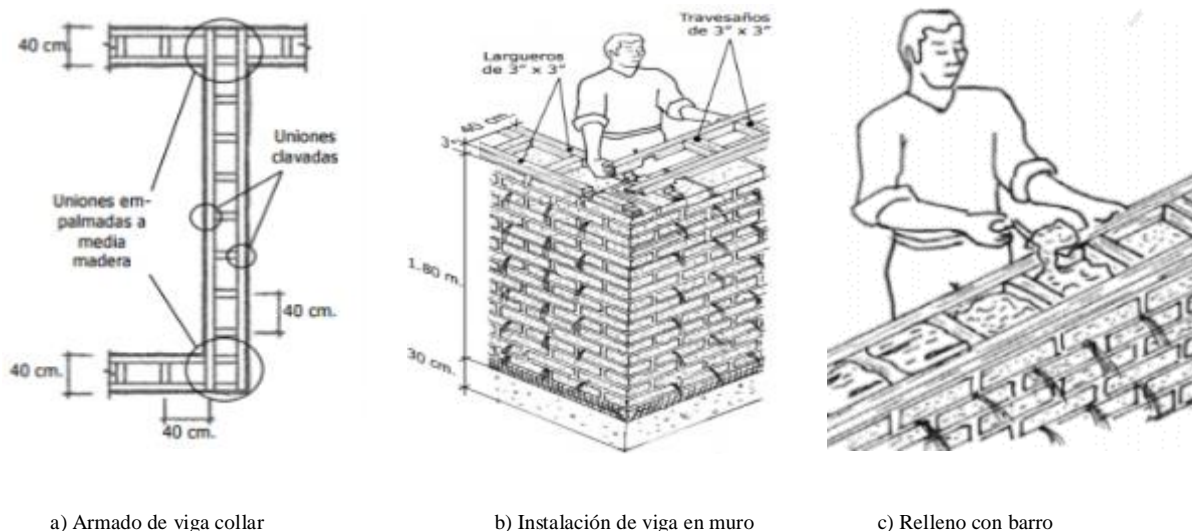
entre los largueros y travesaños tal como se muestra en la siguiente figura (Vargas et al, 2007)

a) Armado de viga collar

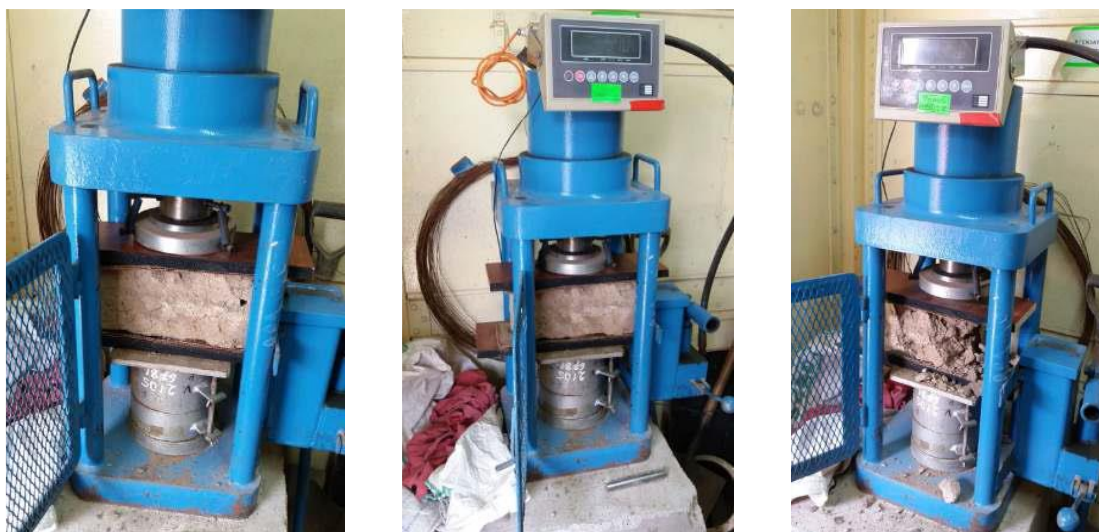
Figura 3-6: Colocación, aplicación de carga axial y falla de un espécimen típico de adobe.

Una vez que el espécimen ha sido colocado adecuadamente, se procedió a la aplicación de las cargas transversales. La aplicación de las cargas transversales se hizo de manera gradual, a razón de 100 kg por minuto, esta operación se llevó hasta alcanzar la carga de falla del espécimen, la que se definió como aquella que provoca que el material se desmorone, tal como se aprecia en la misma figura.

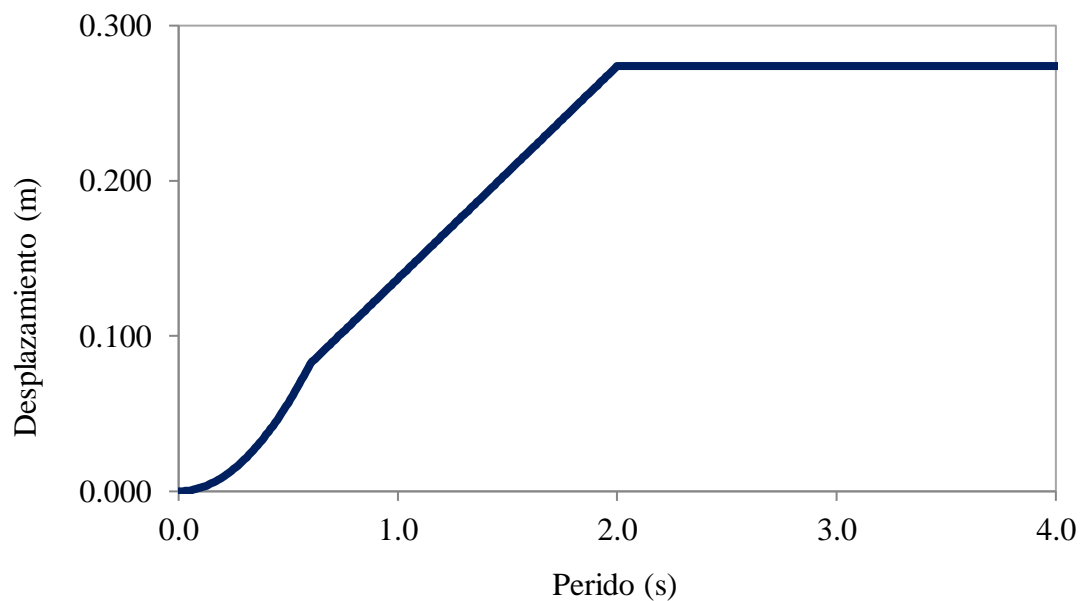
Figura 3-28: Espectro de desplazamientos asociados a la estructura analizada. Fuente: Elaboración propia.
