**UNIVERSIDAD CÉSAR VALLEJO**

**ESCUELA PROFESIONAL DE INGENIERÍA CIVIL**

“Rehabilitación de pavimentos flexibles para la conservación vial  
empleando mezclas asfálticas en caliente en la carretera Puerto  
Bermúdez - San Alejandro - 2018”

**TESIS PARA OBTENER EL TÍTULO PROFESIONAL DE:  
INGENIERO CIVIL**

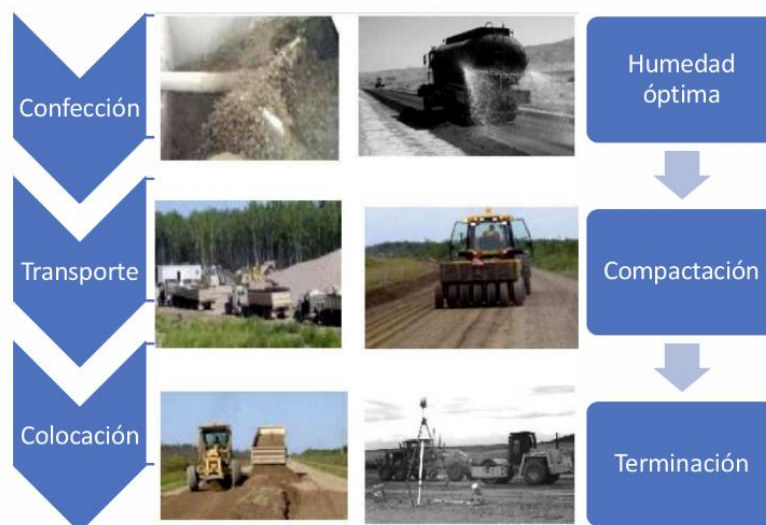
*Figura 7: Etapas para la preparación de la base.*

La base es una capa que está por debajo de la carpeta de rodadura, y sirve para resistir y absorber los esfuerzos verticales y resistencia a la deformación bajo a condiciones de sollicitaciones del tránsito liviano y pesado. La base deber ser un material granular procesado o chancado. (Miranda, 2010, p.2)

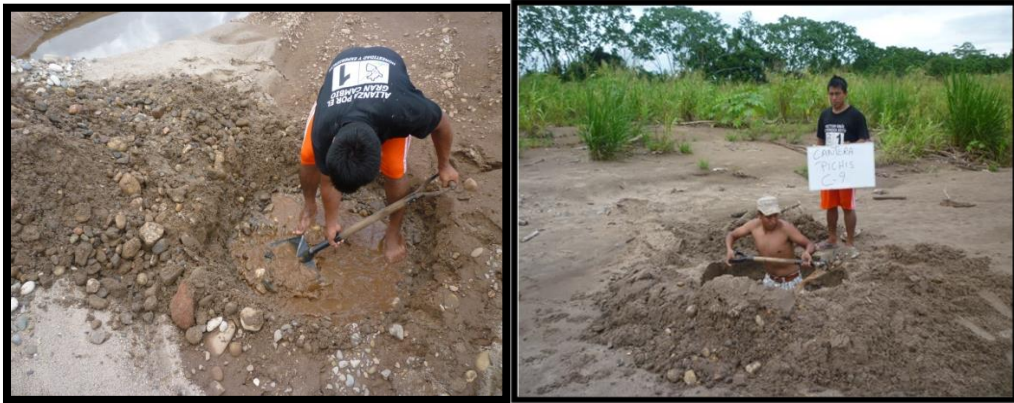
**Imagen 3: Cantera Pichis – Excavación de calicatas**

- Ejecución de “pozos a cielo abierto”, calicatas distanciadas en promedio cada 250 m. a ambos lados de la vía (carriles izquierdo y derecho), no se ubicó sectores con presencia de turbas o bofedales deficientes para la fundación de pavimentos, pero sí se identificaron suelos finos blandos.

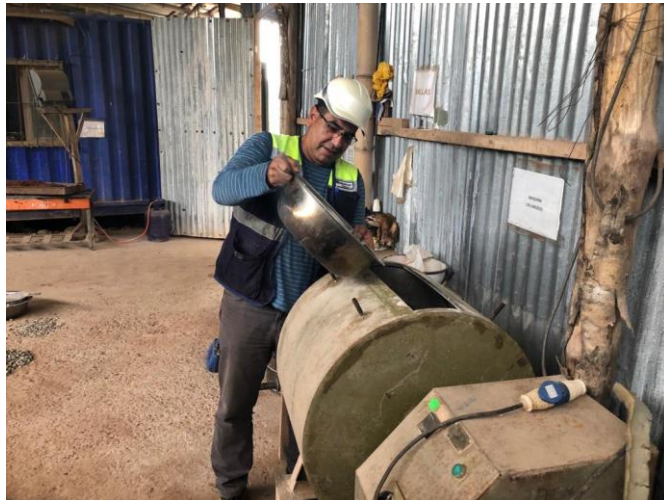
#### ***Imagen 4: Ensayo de Abrasión los Ángeles***

Esta realizado por un procedimientos que se debe realizar en el ensayo de desgaste de agregados hasta 37.5 mm (1½”), por una máquina de Ángeles, este método es para mayormente determinar la resistencia de desgaste.

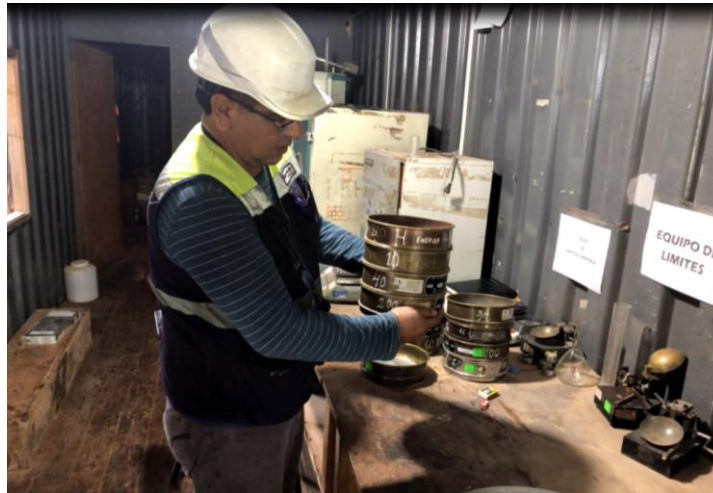
### ***Imagen 5: Análisis Granulométrico por Tamizado***

Un análisis granulométrico, se utiliza en una curva granulométrica, su función es plotar cada diámetro de tamiz, que representa en un porcentaje, esta curva es representada en una gráfica logarítmica.

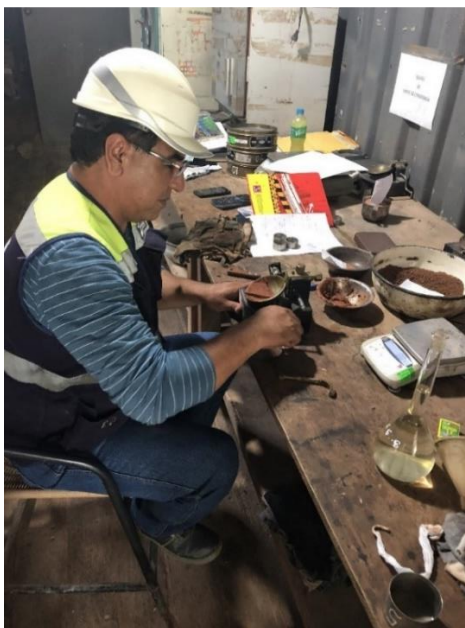
***Imagen 6: Ensayos límites Atterberg Limite Líquido – Límite Plástico***

Al contenido de humedad en el cual el agregado pasa del estado semilíquido al plástico se le denomina *Límite Líquido* (MTC E 110), el contenido de humedad para el que el suelo pasa del estado plástico al semi seco se denomina *Límite Plástico* (MTC E 111).

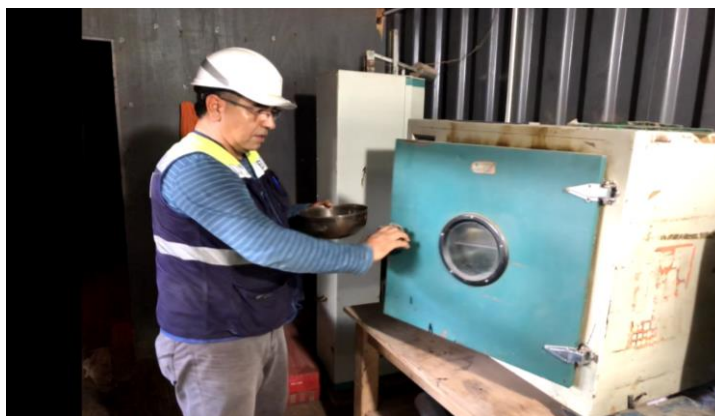
***Imagen 7: Secado de muestras***

El contenido de la humedad que se tiene en la muestra de suelo, señala la cantidad de agua que tiene en un estado natural, el cual se representa en el peso de agua y el peso del material seco obtenido. Si bien es cierto que este valor es relativo, pero dependerá mucho de su condición atmosférica que pueda tener cada variable.

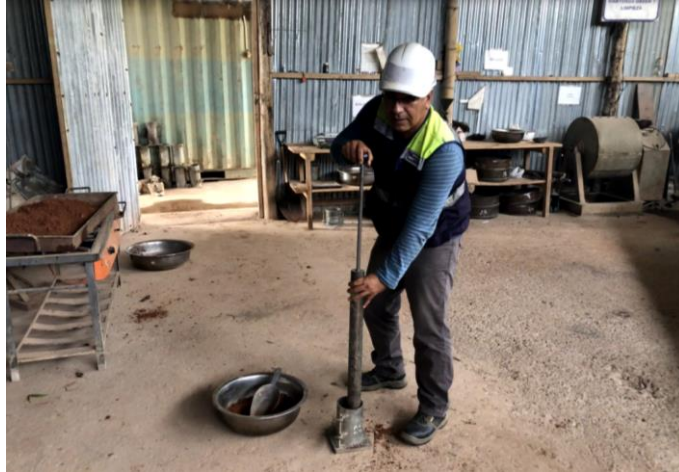
***Imagen 8: Ensayo Proctor Estándar***

- 
- Se usa 3 métodos alternos, donde el método que se usa debe indicar sus especificaciones de material a ser ensayado. Si el método no tiene especificación, su elección se basará en la gradación de material según el METODO "A"
- Molde: 101,6 mm de diámetro (4 pulg).
- Material: Se emplea el que pasa por el tamiz 4,75 mm (Nº 4). 2.3.1.3 Número de capas: 3 2.3.1.4 Golpes por capa: 25
- Uso: Se utiliza cuando el 20% ó menos del peso del material es retenido en el tamiz 4,75 mm (Nº 4).
- Otros: Si un método no tiene sus especificaciones, el material que cumple con los requerimiento de gradación, serán ensayados usando el método "B" o "C"

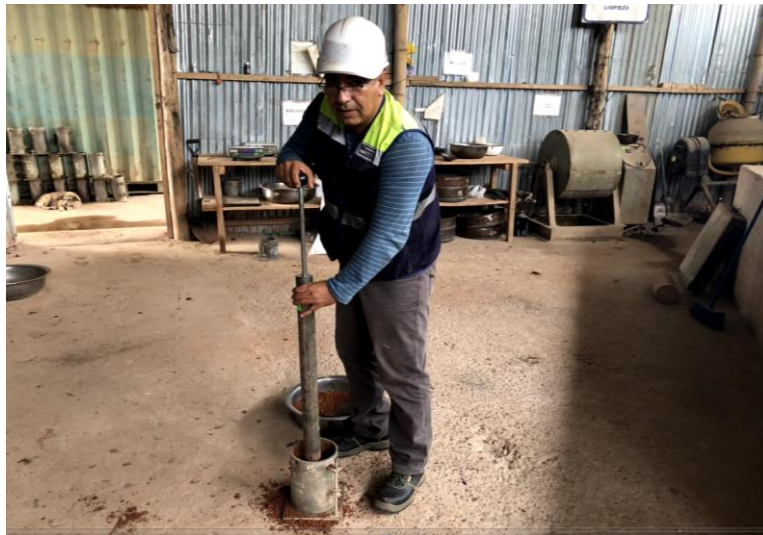
***Imagen 9: Ensayo CBR compactación***

Los ensayos de CBR efectuados en el tramo en estudio son en total nueve (09) con lo cual se cumplen los términos de la presente investigación; en este caso particular de acuerdo con el perfil estratigráfico se efectuó el muestreo mayormente en progresivas similares donde el suelo es representativo del tramo.

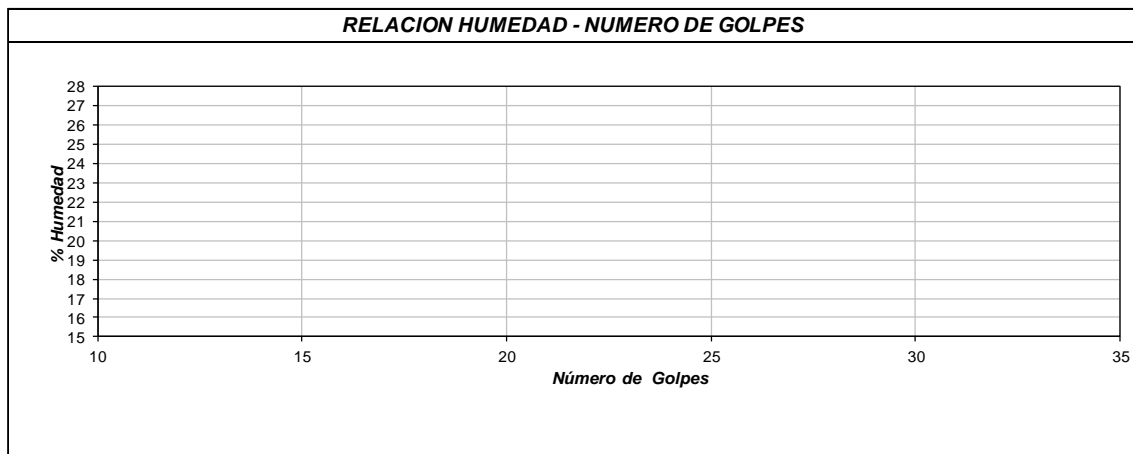
*Interpretación: Límites de consistencia normado por la ASTM D – 4318 y norma MTC E – 111, mediante este ensayo determinamos el estado que pueda encontrarse el material fino como sólido, semisólido, plástico, semilíquido y líquido, el material no presenta límites de consistencia por ser material muy limpio*

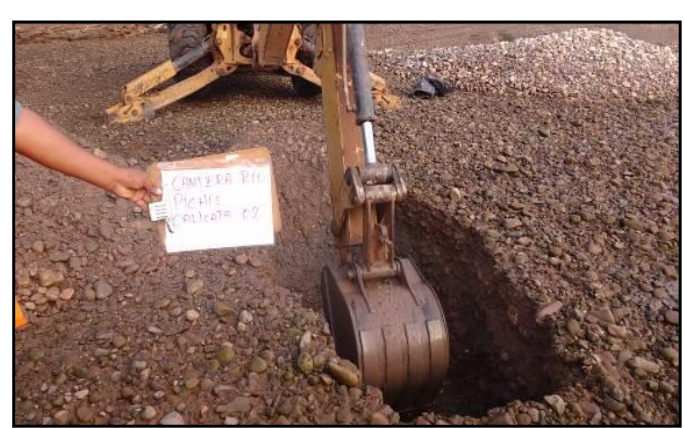
MATERIAL	:	Integral	M-1				
PROGRESIVA	:	--	SUCS	GP			
CALICATA	:	Calicata: 02	AASHTO	A-1-a (0)			
LADO	:	Derecho	L.L	NT			
PROFUNDIDAD (m)	:	2.00	I.P	NP			
ANCHO (mts)	:	0.80	H.N%	9.3

0.10			
	0.20			
	0.30			
	0.50			
	0.60			
	0.70			
	0.80			
	0.90			
	1.10			
	1.30			
	1.50			
	--			
2.00				
REFERENCIA	DESCRIPCIÓN DEL MATERIAL	2	GP	Gravas pobremente graduadas de color beige oscuro el material es de buen peso específico y de dureza alta

*Interpretación: Interpretación: Un perfil estratigráfico es para poder observar y reconocer los estratos o capas que se encuentran en esta calicata sus objetivos: poder identificar las capas o estratos de una calicata, Identificar cuando la muestra de la calicata es alterada o inalterada, saber cuánto de muestra se debe sacar de cada capa de estrato, conocer el significado de una calicata y de los estratos.*

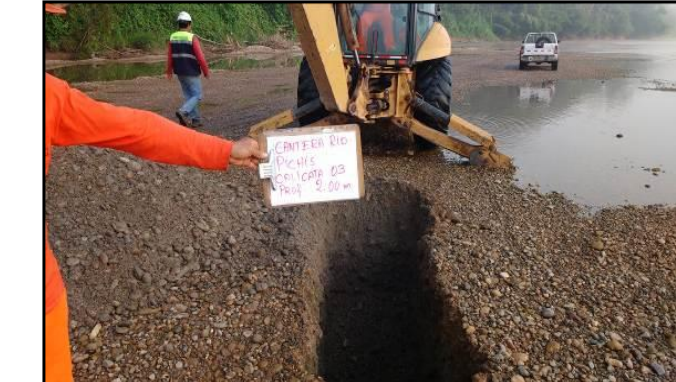
<b>MATERIAL</b>	:	Integral	M-1				
<b>PROGRESIVA</b>	:	--	SUCS	GP			
<b>CALICATA</b>	:	Calicata: 03	AASHTO	A-1-a ( 0 )			
<b>LADO</b>	:	Derecho	L.L	NT			
<b>PROFUNDIDAD (m)</b>	:	2.00	I.P	NP			
<b>ANCHO (mts)</b>	:	0.80	H.N %	8.8

0.10			
	0.20			
	0.30			
	0.50			
	0.60			
	0.70			
	0.80			
	0.90			
	1.10			
	1.30			
	1.50			
	--			
2.00				
<b>REFERENCIA</b>	<b>DESCRIPCION DEL MATERIAL</b>	2	GP	Gravas pobremente graduadas de color beige oscuro el material es de buen peso especifico y de dureza alta

*Interpretación: Interpretación: Interpretación: Un perfil estratigráfico es para poder observar y reconocer los estratos o capas que se encuentran en esta calicata sus objetivos: poder identificar las capas o estratos de una calicata, Identificar cuando la muestra de la calicata es alterada o inalterada, saber cuánto de muestra se debe sacar de cada capa de estrato, conocer el significado de una calicata y de los estratos.*

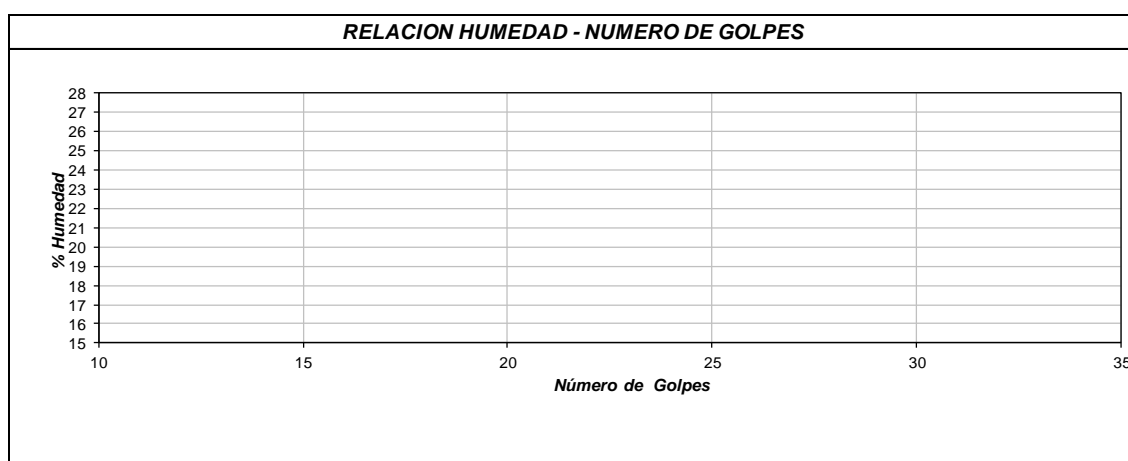
Interpretación: Límites de consistencia normado por la ASTM D – 4318 y norma MTC E – 111, mediante este ensayo determinamos el estado que pueda encontrarse el material fino como sólido, semisólido, plástico, semilíquido y líquido, el material no presenta límites de consistencia por ser material muy limpio

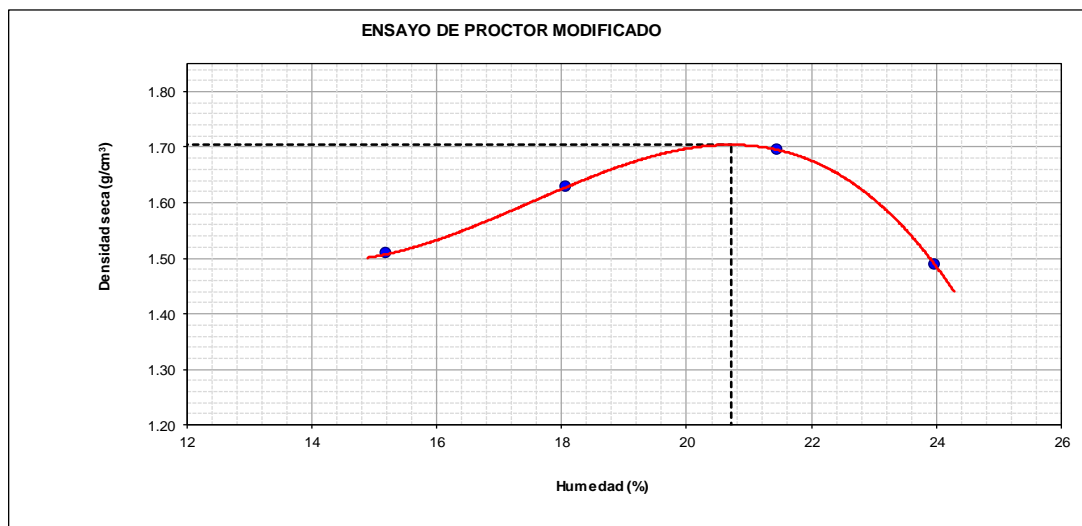
*Interpretación: Norma ASTM D 698 y Norma MTC E – 116 a través de este ensayo es posible determinar la densidad seca máxima de un terreno en relación con su grado de humedad, a una energía de compactación determinada, existen dos tipos de ensayo Proctor Normalizados Ensayo Proctor Standart” y el Ensayo Proctor Modificado”. La diferencia entre ambos se encuentra en la energía utilizada.*

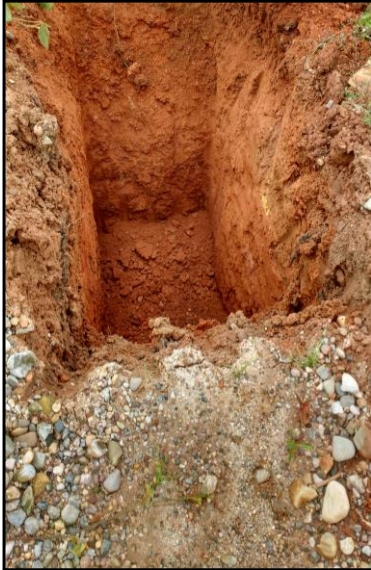
<b>MATERIAL</b>	:	Terreno existente	M-1				
<b>PROGRESIVA</b>	:	km 00+700 - 00+950	SUCS	ML			
<b>CALICATA</b>	:	C-4	AASHTO	A-4 ( 8 )			
<b>LADO</b>	:	Derecho	L.L	35.00			
<b>PROFUNDIDAD (m)</b>	:	1.70	I.P	8.3			
<b>ANCHO (mts)</b>	:	0.80	H.N %	33.0

<b>PROFUNDIDAD (metros)</b>	0.00	ML	ML	ML
	0.05			
	0.10			
	0.15			
	0.20			
	0.25			
	0.30			
	0.35			
	0.40			
	0.45			
	0.50			
	0.55			
	0.60			
	0.65			
	0.70			
0.75				
0.80				
...				
1.70				
<b>REFERENCIA</b>	<b>DESCRIPCIÓN DEL MATERIAL</b>	0.00-1.70m	ML	Arcillas inorganica de mediana plasticidad, color rojizo.

*Interpretación: Interpretación: Interpretación: Un perfil estratigráfico es para poder observar y reconocer los estratos o capas que se encuentran en esta calicata sus objetivos: poder identificar las capas o estratos de una calicata, Identificar cuando la muestra de la calicata es alterada o inalterada, saber cuánto de muestra se debe sacar de cada capa de estrato, conocer el significado de una calicata y de los estratos*

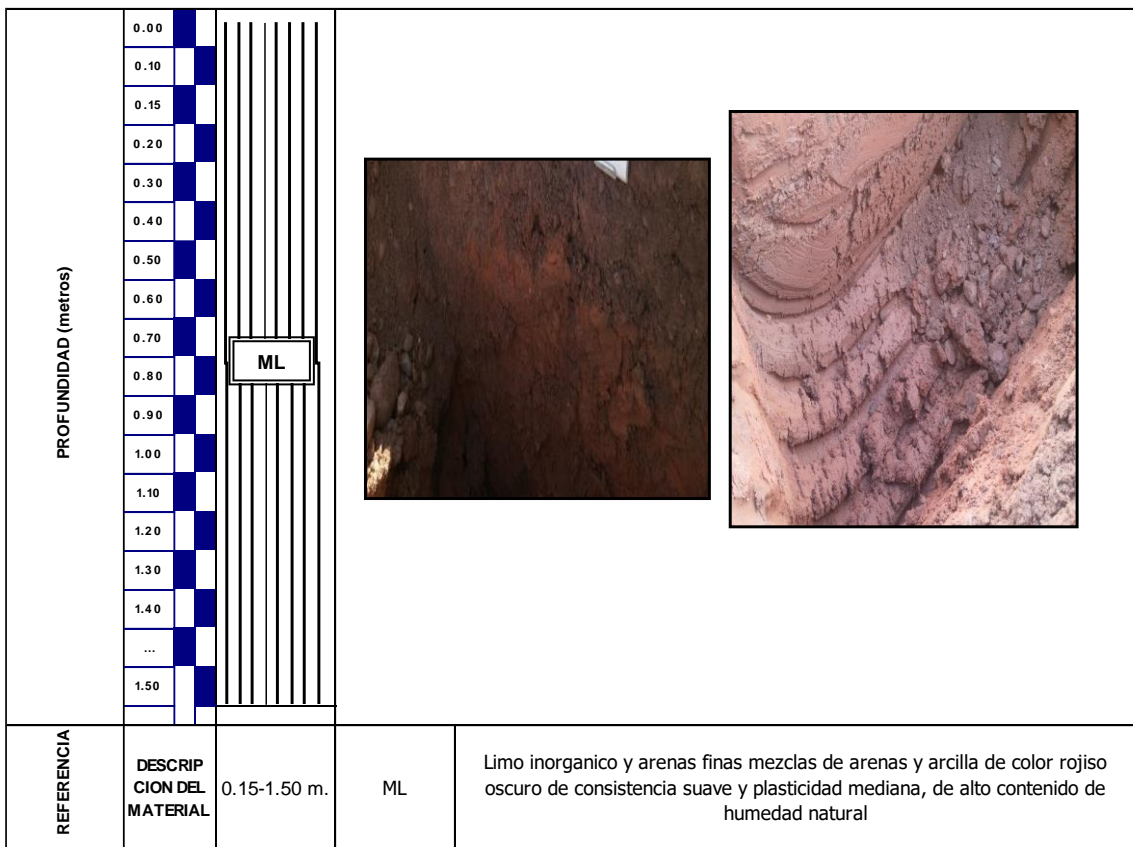
*Interpretación: Interpretación: Interpretación: Un perfil estratigráfico es para poder observar y reconocer los estratos o capas que se encuentran en esta calicata sus objetivos: poder identificar las capas o estratos de una calicata, Identificar cuando la muestra de la calicata es alterada o inalterada, saber cuánto de muestra se debe sacar de cada capa de estrato, conocer el significado de una calicata y de los estratos.*

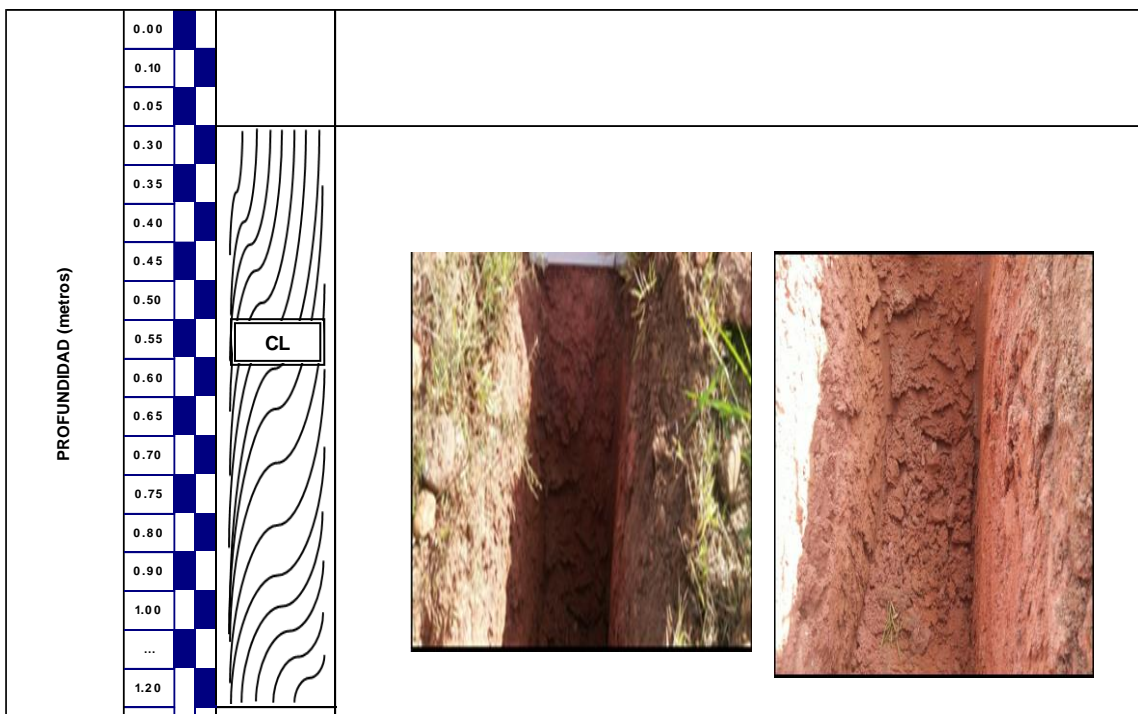
*Interpretación: Interpretación: Interpretación: Un perfil estratigráfico es para poder observar y reconocer los estratos o capas que se encuentran en esta calicata sus objetivos: poder identificar las capas o estratos de una calicata, Identificar cuando la muestra de la calicata es alterada o inalterada, saber cuánto de muestra se debe sacar de cada capa de estrato, conocer el significado de una calicata y de los estratos.*

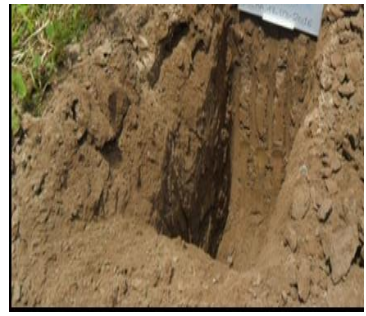
MATERIAL	:	Terreno existente	M-1				
PROGRESIVA	:	km 01+430 - 01+700	SUCS	SC			
CALICATA	:	C-7	AASHTO	A-2-4 ( 0 )			
LADO	:	Izquierdo	L.L	24.00			
PROFUNDIDAD (m)	:	1.00 m.	I.P	7.3			
ANCHO (mts)	:	0.60	H.N %	28.4

0.10			
	0.15			
	0.30			
	0.35			
	0.40			
	0.45			
	0.50			
	0.55			
	0.60			
	0.65			
	0.70			
	0.75			
	0.80			
0.85				
0.90				
...				
1.00				
REFERENCIA	DESCRIPCIÓN DEL MATERIAL	1.00 m.	SC	Limo inorganico y arenas finas mezclas de arenas y arcilla de color gris oscuro, de alto contenido de humedad.

*Interpretación: Interpretación: Interpretación: Un perfil estratigráfico es para poder observar y reconocer los estratos o capas que se encuentran en esta calicata es alterada o inalterada, saber cuánto de muestra se debe sacar de cada capa de estrato, conocer el significado de una calicata y de los estratos*

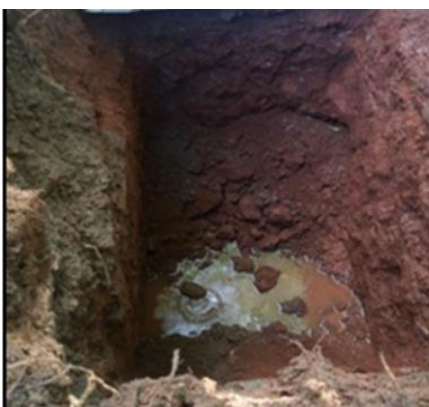
<b>MATERIAL</b>	:	Terreno existente	M-1				
<b>PROGRESIVA</b>	:	km 01+700 - 01+900	SUCS	CL			
<b>CALICATA</b>	:	C-8	AASHTO	A-6 ( 10 )			
<b>LADO</b>	:	Derecho/Izquierdo	L.L	34.00			
<b>PROFUNDIDAD (m)</b>	:	1.70 m.	I.P	14.0			
<b>ANCHO (mts)</b>	:	0.60	H.N %	49.3

0.20			
	0.40			
	0.60			
	0.70			
	0.80			
	0.90			
	1.10			
	1.20			
	1.30			
1.40				
1.50				
1.55				
1.60				
--				
1.70				
<b>REFERENCIA</b>	<b>DESCRIPCIÓN DEL MATERIAL</b>	1.70 m.	CL	Arcilla inorgánica de plasticidad media de color rojizo oscuro de consistencia suave, presenta napa freática a 1.20m.

*Interpretación: Interpretación: Interpretación: Un perfil estratigráfico es para poder observar y reconocer los estratos o capas que se encuentran en esta calicata sus objetivos: poder identificar las capas o estratos de una calicata, Identificar cuando la muestra de la calicata es alterada o inalterada, saber cuánto de muestra se debe sacar de cada capa de estrato, conocer el significado de una calicata y de los estratos*

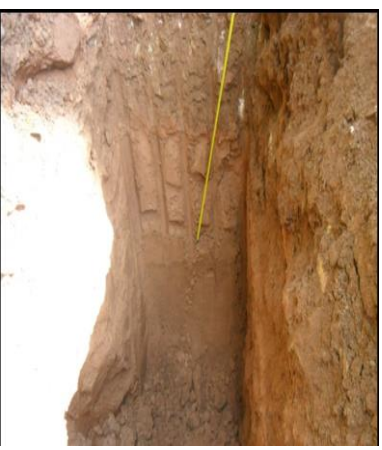
<b>DESCRIPCIÓN DEL MATERIAL</b>	1.40 m.

*Interpretación: Interpretación: Interpretación: Un perfil estratigráfico es para poder observar y reconocer los estratos o capas que se encuentran en esta calicata sus objetivos: poder identificar las capas o estratos de una calicata, Identificar cuando la muestra de la calicata es alterada o inalterada, saber cuánto de muestra se debe sacar de cada capa de estrato, conocer el significado de una calicata y de los estratos*
