UNIVERSIDAD CÉSAR VALLEJO

**“Comportamiento estructural para una propuesta de rehabilitación de la
infraestructura vial del tramo km 07+000 – 12+000 Antamina-Llata
departamentos de Ancash- Huánuco”**

**TESIS PARA OBTENER EL TÍTULO
PROFESIONAL DE: INGENIERO CIVIL**

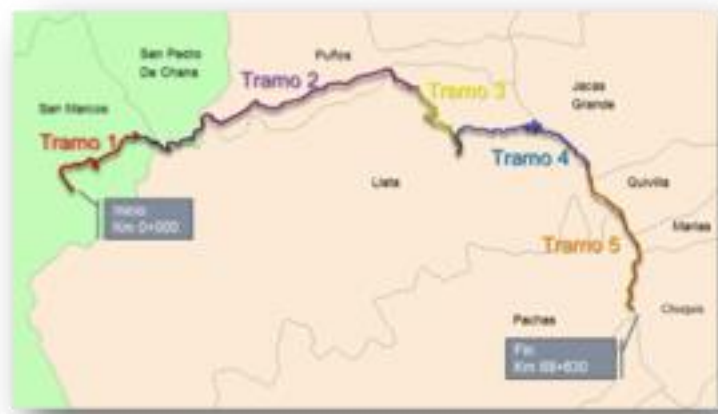
Figura 1. Proyecto completo 5 Tramos

La carretera objeto de estudio ha sido construida como todas las demás vías del país, por etapas, empezando desde una trocha carrozable y actualmente se encuentra a un nivel de afirmado.

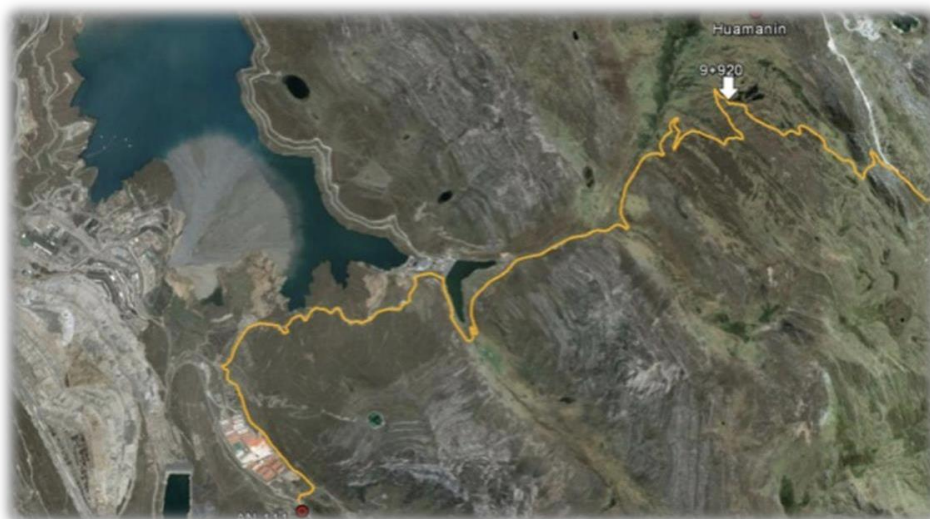
Figura 2. Tramo 1

Es una vía en buen estado con un ancho mínimo de 4.20 m, es una zona plana con pocas ondulaciones, con un adecuado sistema de drenaje longitudinal y transversal.

Aproximadamente 6.5 km de este primer tramo se encuentran en la jurisdicción privada de la minera Antamina, la transitabilidad de esta zona le corresponde por defecto.

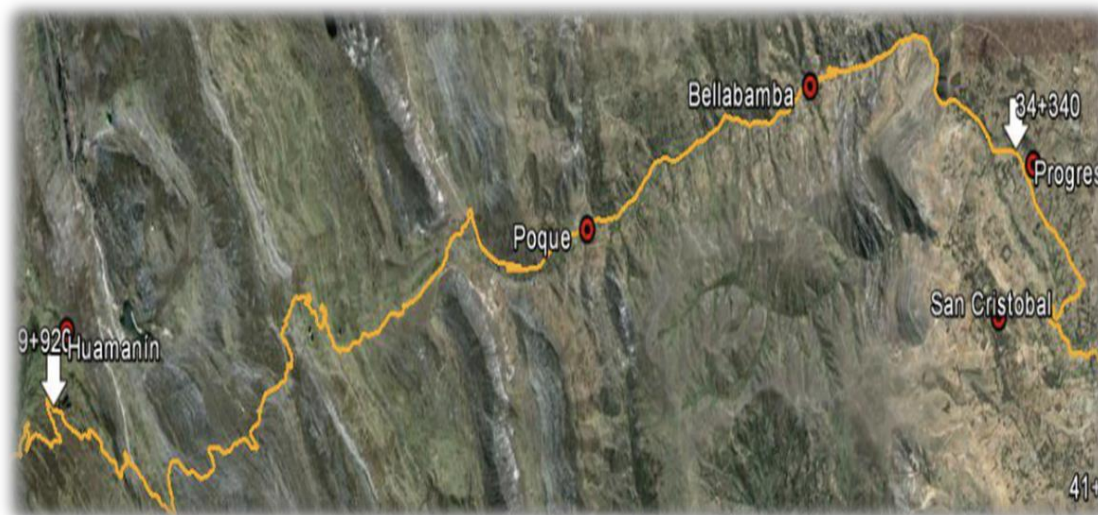
Figura 3. Tramo 2

Es una vía en buen estado con un ancho mínimo de 4.20 m., es una zona plana con pocas ondulaciones, con un sistema mínimo de drenaje longitudinal y transversal.

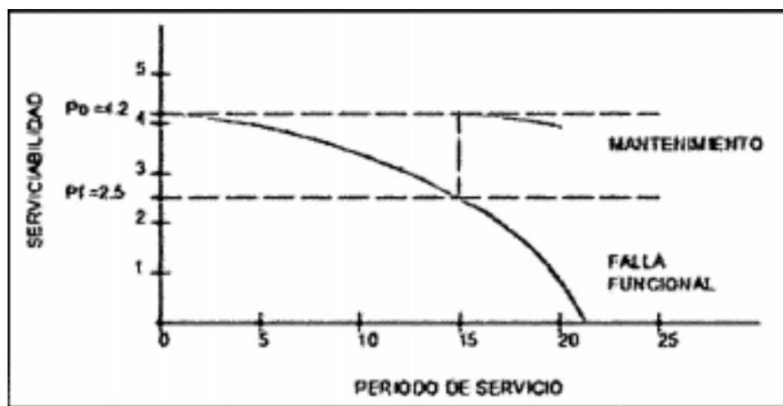
Figura 4. Périda de serviciabilidad en un pavimento

superficie de rodamiento; la estructura funcional de por sí, nos proporcionara un tránsito cómodo y una superficie de rodamiento adecuada a las necesidades, en su apreciación y/o determinación no intervienen factores como, estado de acotamientos, diseño geométrico y señalamiento.

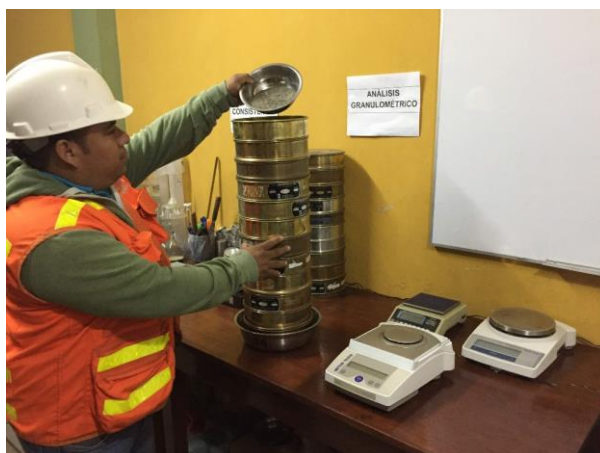
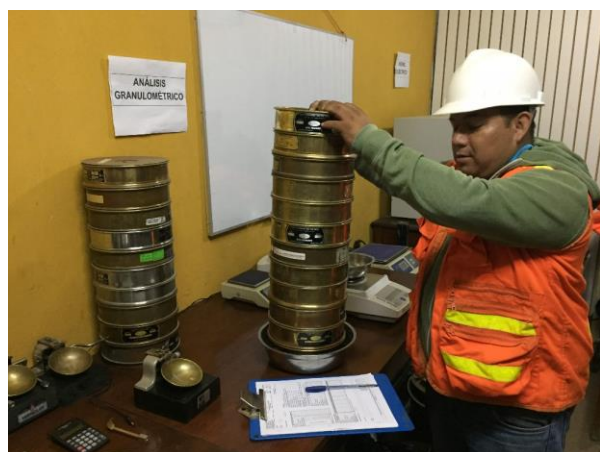
Análisis granulométrico de los suelos

Es el procedimiento mediante el cual por medio de tamices se clasifican y distribuye los tamaños de partículas de los agregados.

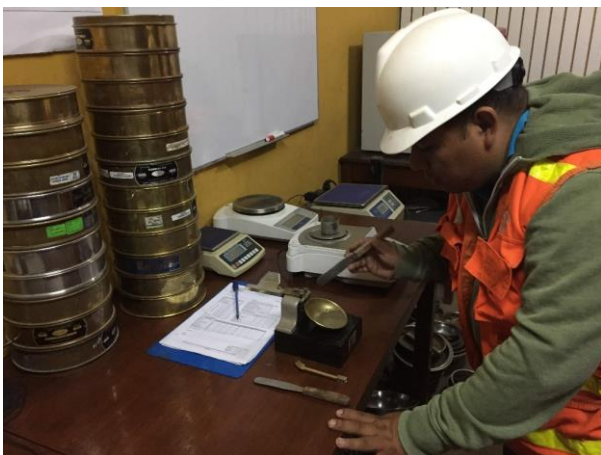
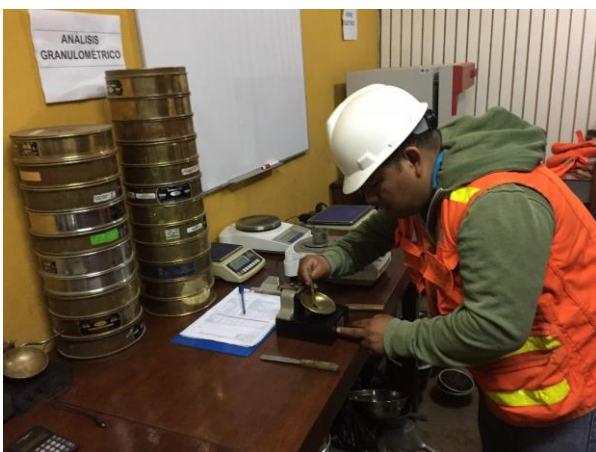
Los límites de Attemberg son ensayos por el cual se determina el contenido de humedad y plasticidad de la muestra, los cuales son

- **Limite Liquido.**
- **Limite Plastico.**
- **Indice de Plasticidad.**

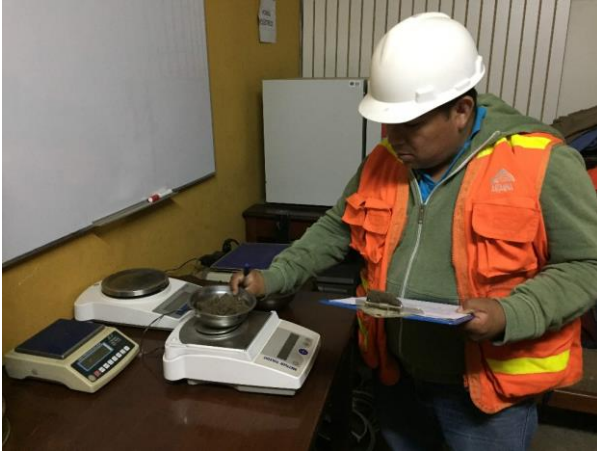
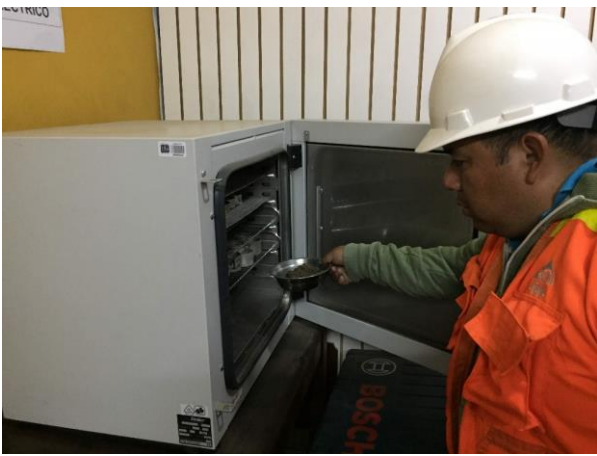
**Ensayo de compactación de suelos utilizando una energía Modificada (56 000 pie-
lb/pe3 [2 700 kN-m/m3]) (Proctor Modificado)**

Es un ensayo que se realiza a las muestras el cual se compacta el suelo en un molde por intermedio de 5 capas mediante la aplicación de 56 golpes por capa.

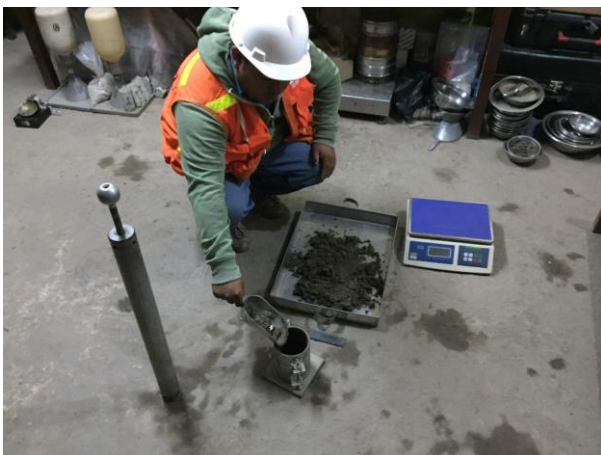
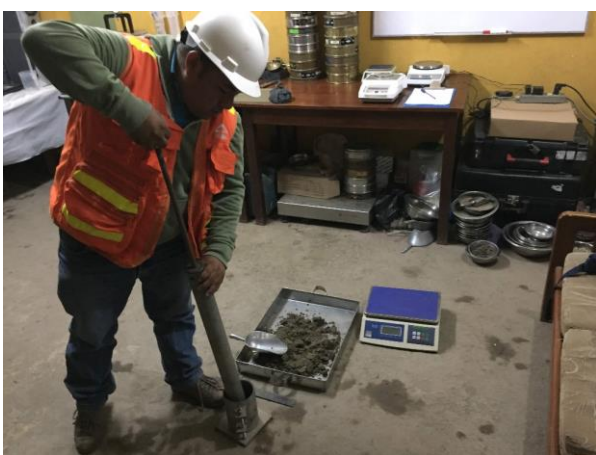
Ensayo para determinar el C.B.R. de un suelo

Mediante este ensayo nos permite determinar la capacidad portante del suelo en condiciones de humedad y densidad determinadas.

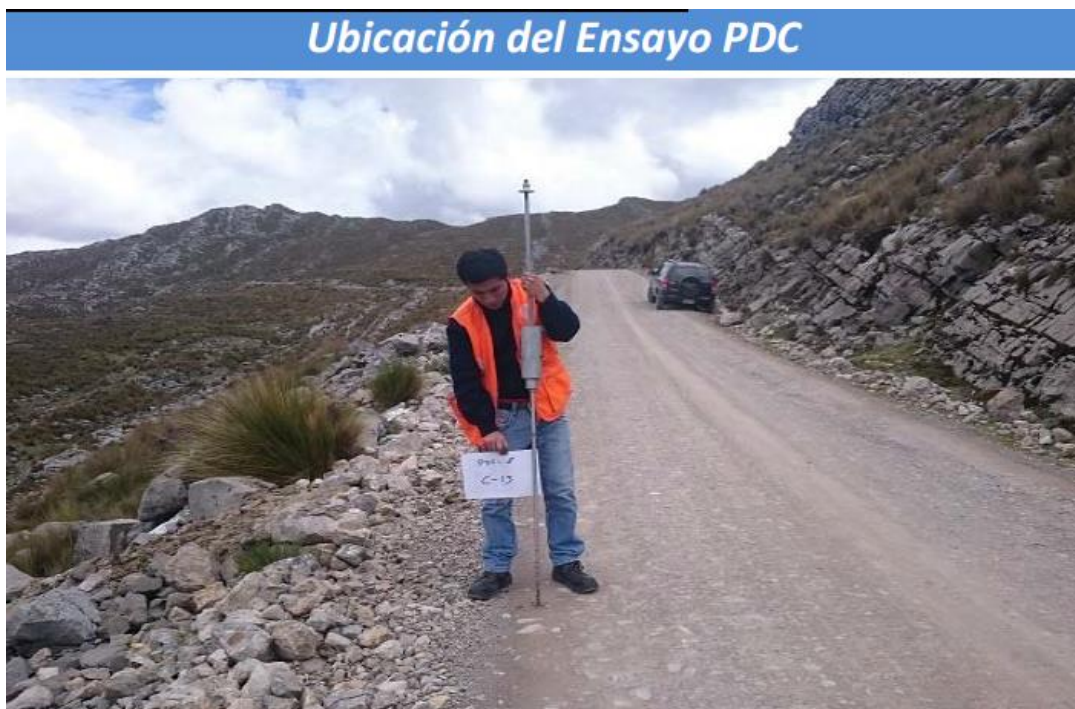
4.1 Ensayos PDC

Complementariamente a los ensayos de C.B.R., se efectuaron ensayos con el Penetrómetro Dinámico de Cono (PDC) en cada calicata (cada 02 Km. como máximo), de acuerdo a la norma ASTM D6951-09.

El objetivo de este ensayo (PDC) es determinar la capacidad portante de un suelo mediante un ensayo in situ, cuyos resultados pueden correlacionarse con parámetros como el grado de compactación y el C.B.R.

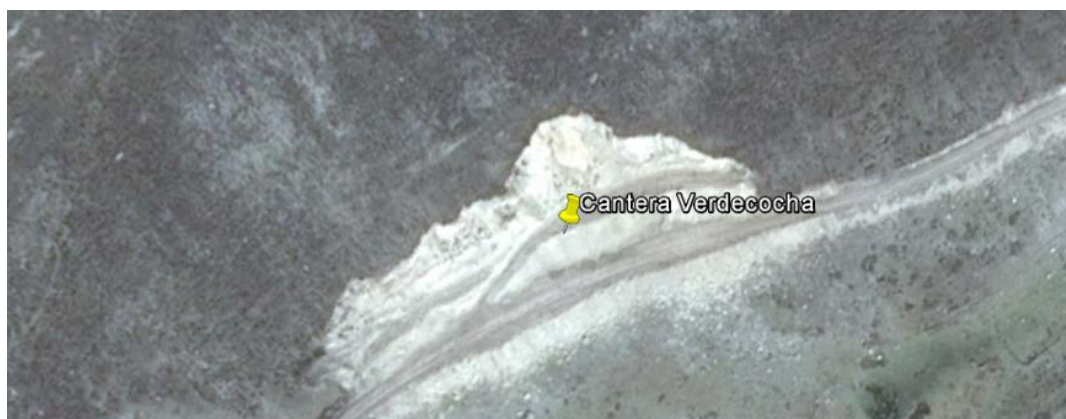
Figura 7. Ubicación de la Cantera Verdecocha (Vista Google Earth)

Con referencia al inicio de la carretera en estudio (Emp. Ruta AN-111 – Tingo Chico), la cantera Verdecocha está ubicada cerca al Centro poblado de Poque en la progresiva 11 + 940. La Foto N° 01 presenta la ubicación de la cantera.

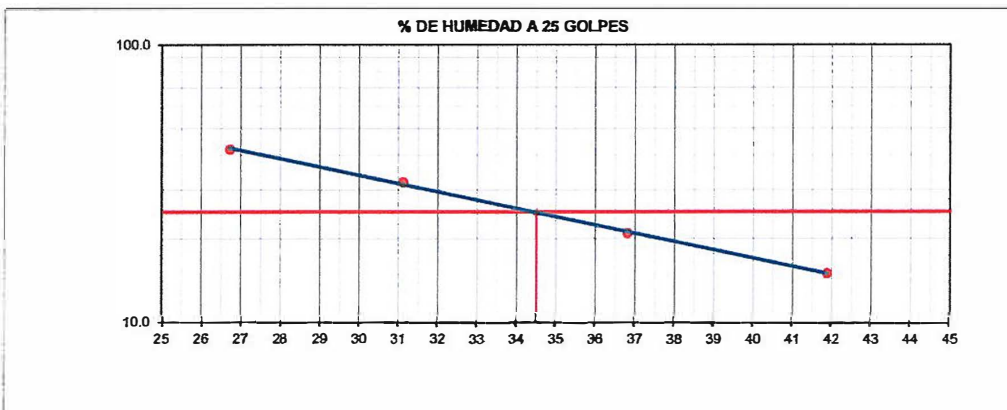
CONSTANTES FÍSICAS DE LA MUESTRA		
LÍMITE LÍQUIDO	(%)	34.5
LÍMITE PLÁSTICO	(%)	30.7
ÍNDICE DE PLASTICIDAD	(%)	3.8

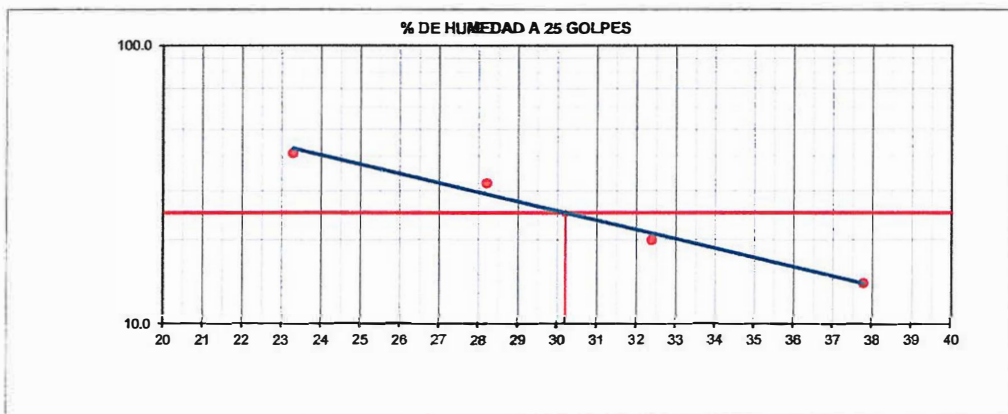
LÍMITE LÍQUIDO				
N° T ARRO	16	14	1	2
TARRO+ SUELO HUMEDO	48.30	50.60	47.10	45.60
TARRO+ SUELO SECO	41.20	43.80	41.60	41.20
AGUA	7.10	6.80	5.50	4.40
PESO DEL TARRO	22.40	22.80	22.10	22.30
PESO DEL SUELO SECO	18.80	21.00	19.50	18.90
% DE HUMEDAD	37.77	32.38	28.21	23.28
N° DE GOLPES	14	20	32	41

LÍMITE PLÁSTICO				
N° TARRO	12	17		
TARRO+ SUELO HUMEDO	44.40	40.30		
TARRO+ SUELO SECO	40.20	38.60		
AGUA	4.20	3.70		
PESO DEL TARRO	22.80	22.10		
PESO DEL SUELO SECO	17.40	14.50		
% DE HUMEDAD	24.14	25.52

CONSTANTES FISICAS DE LA MUESTRA		
LÍMITE LÍQUIDO (%)		30.2
LÍMITE PLÁSTICO (%)		24.8
ÍNDICE DE PLASTICIDAD (%)		5.4
