**UNIVERSIDAD CÉSAR VALLEJO**

“Evaluación estructural para el reforzamiento de una vivienda multifamiliar de albañilería confinada del Jr. Lausonias cuadra 4, San Juan de Lurigancho, 2018”

#### **TESIS PARA OBTENER EL TITULO PROFESIONAL DE:**

Ingeniero Civil

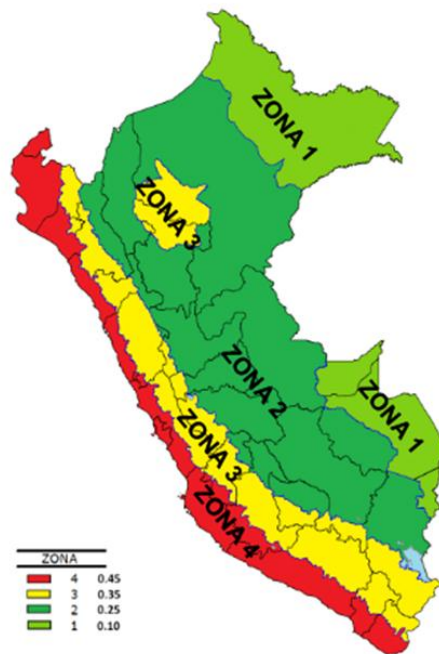
**Figura 5.** Mapa de Zonificación del Perú (Fuente: RNE, E. 030)

El Perú está fraccionado en 4 zonas, como se representa en la imagen. La zonificación presentada se fundamenta en la repartición espacial de la sismicidad estudiada, los rasgos habituales de los movimientos sísmicos y la atenuación de los mencionados con la distancia epicentral, así también los datos geotectónicos. (Reglamento Nacional de Edificaciones, E. 030, 2018, pág. 8)

Para cada una de las zonas se le establece un factor Z, dicho factor se explica como la aceleración máxima horizontal en el suelo rígido con una posibilidad de 10% de ser excedida en 50 años. (Reglamento Nacional de Edificaciones, E. 030, 2018, pág. 8)

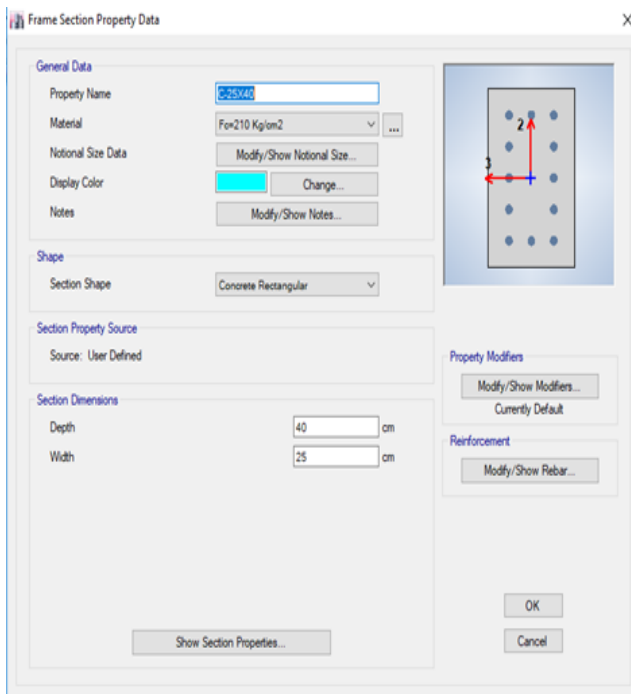
**Figura 14.** Columna (25x40)

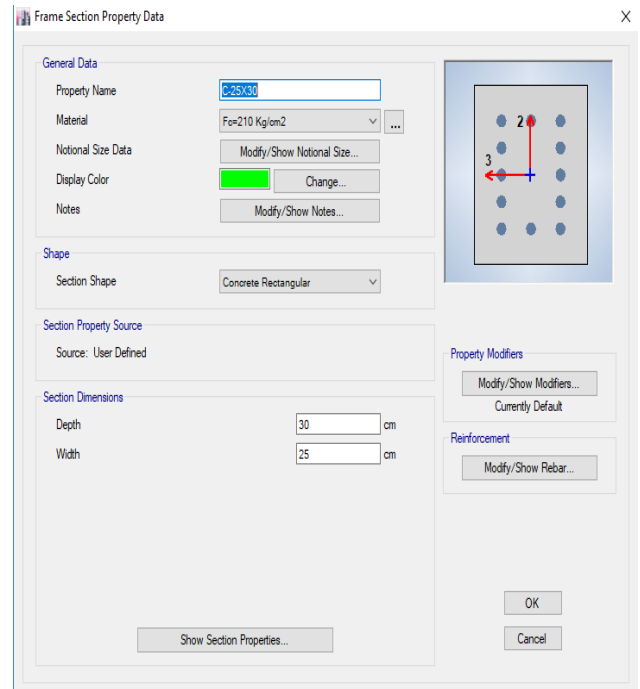
**Figura 15.** Columna (25x30)

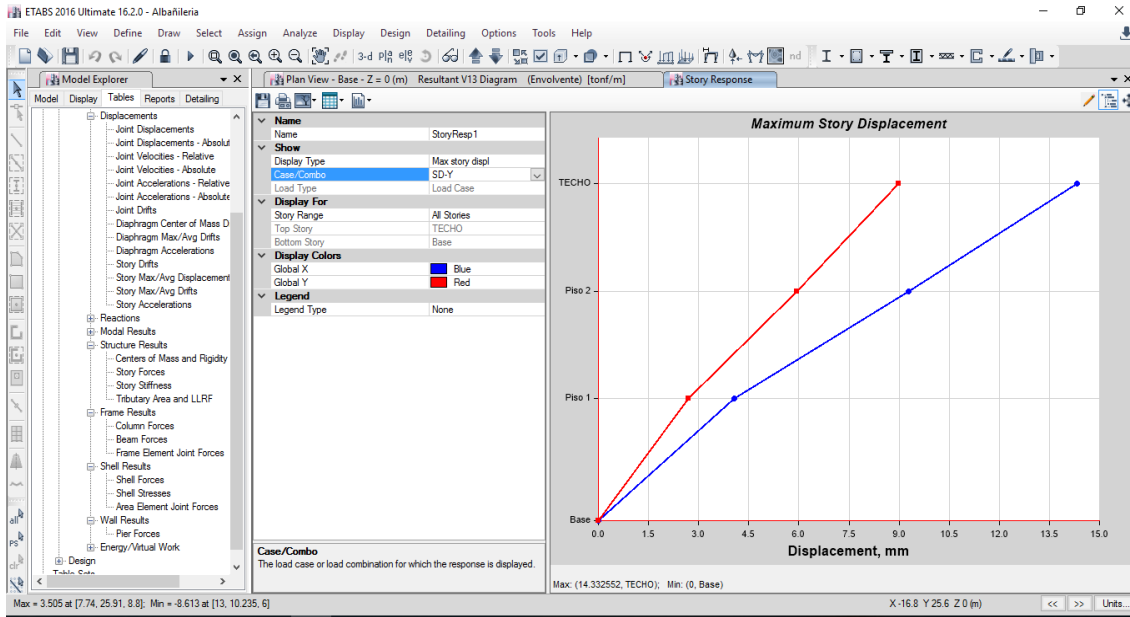
B) Desplazamiento Y-Y: Lo máximo que se desplaza en Y se pudo establecer con el proceso dinámico modal espectral; los resultados son adquiridos con el SOFTWARE ETABS 2016.

Story	Diaphragm	Load Case/Combo	UY mm
TECHO	D3	SD-Y Max	4.352
Piso 2	D2	SD-Y Max	2.8
Piso 1	D1	SD-Y Max	1.278

**Figura 27.** Desplazamientos en Y-Y (Fuente: Etabs 2016)

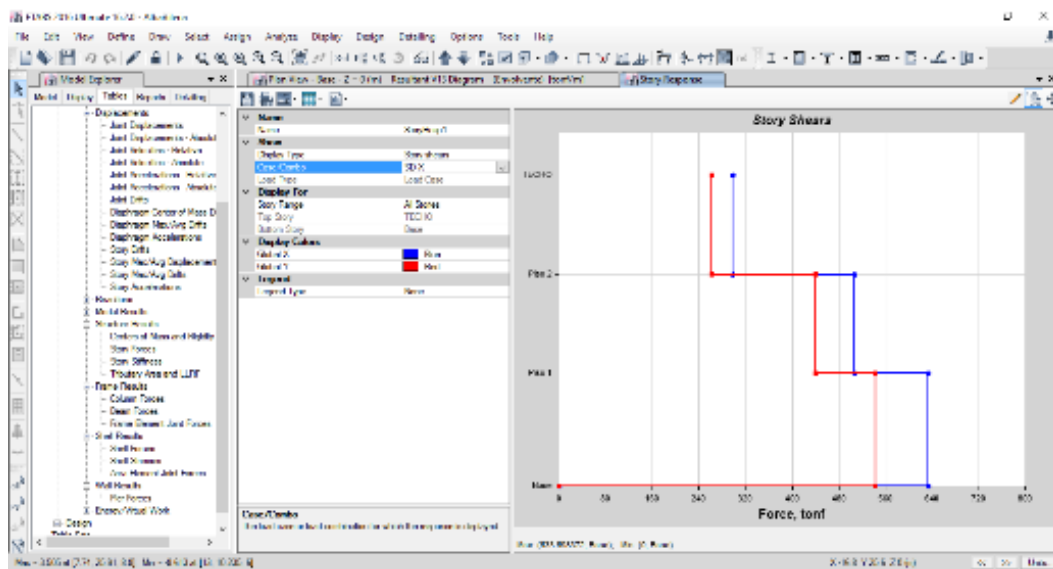
Story	Load Case/Combo	Location	VX	MX
			tonf	tonf-m
TECHO	SD-X Max	Bottom	297.7884	733.6548
Piso 2	SD-X Max	Bottom	507.4915	1951.0398
Piso 1	SD-X Max	Bottom	633.6984	3647.4697

**Figura 28.** Fuerzas cortantes dinámicas en X (Fuente: Etabs 2016)

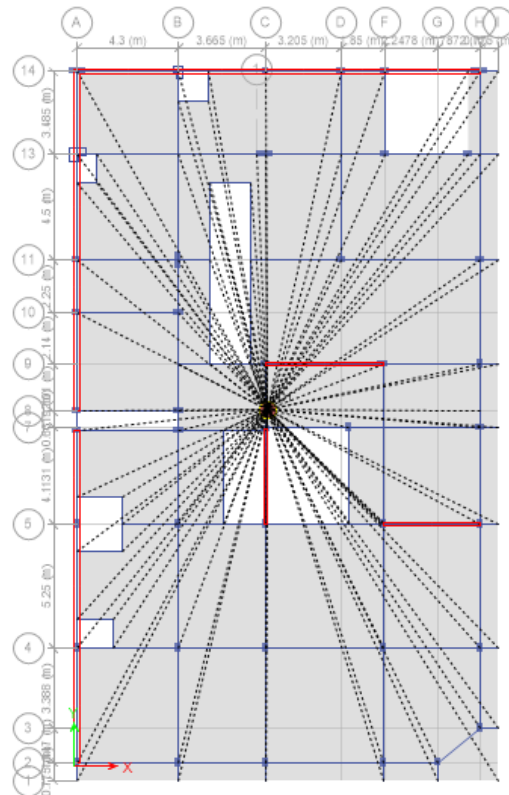
Story	Diaphragm	YCCM	YCR	suma	distancia	
		m	m	cm y ccr	cm y cr	
Piso 1	D1	15.072	24.5265	9.4545	1.5085	No cumple
Piso 2	D2	15.0291	25.8254	10.7963	1.5085	No cumple
TECHO	D3	14.6892	26.7113	12.0221	1.5085	No cumple

**Figura 32.** Excentricidad (Fuente: Etabs 2016)

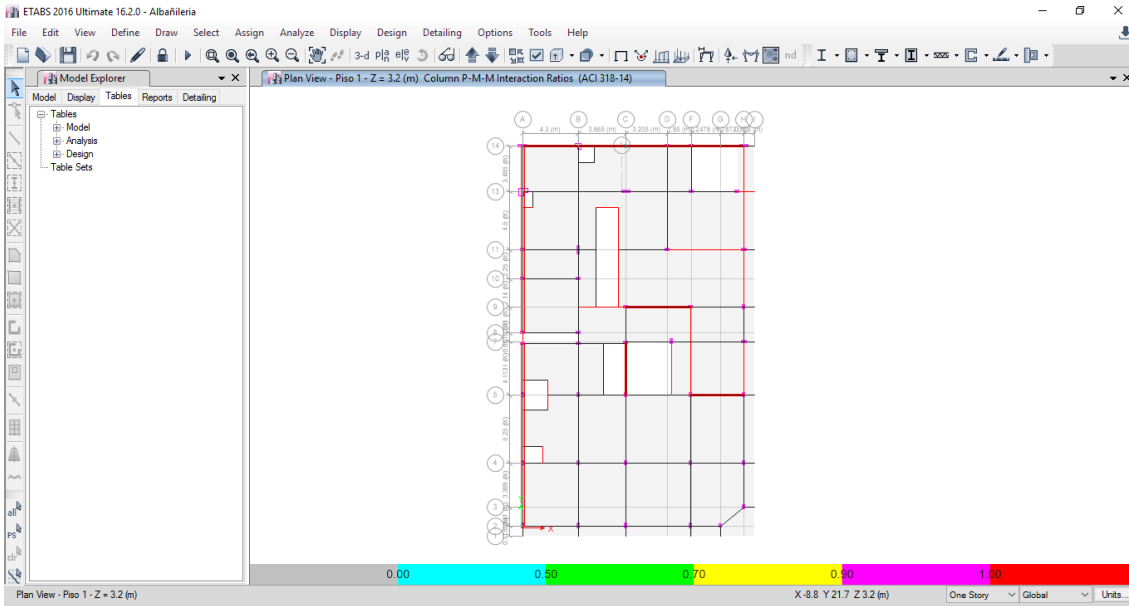
**Figura 36.** Falla frágil y dúctil (Fuente: Etabs 2016)

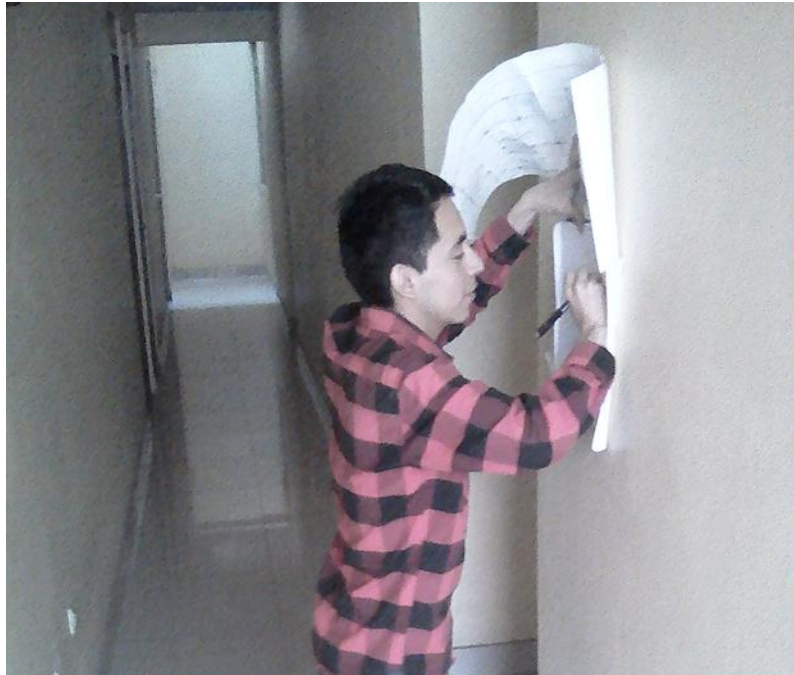
**Figura 38.** Corroboración de planos en el 2° y 3° nivel (Fuente: Elaboración propia)

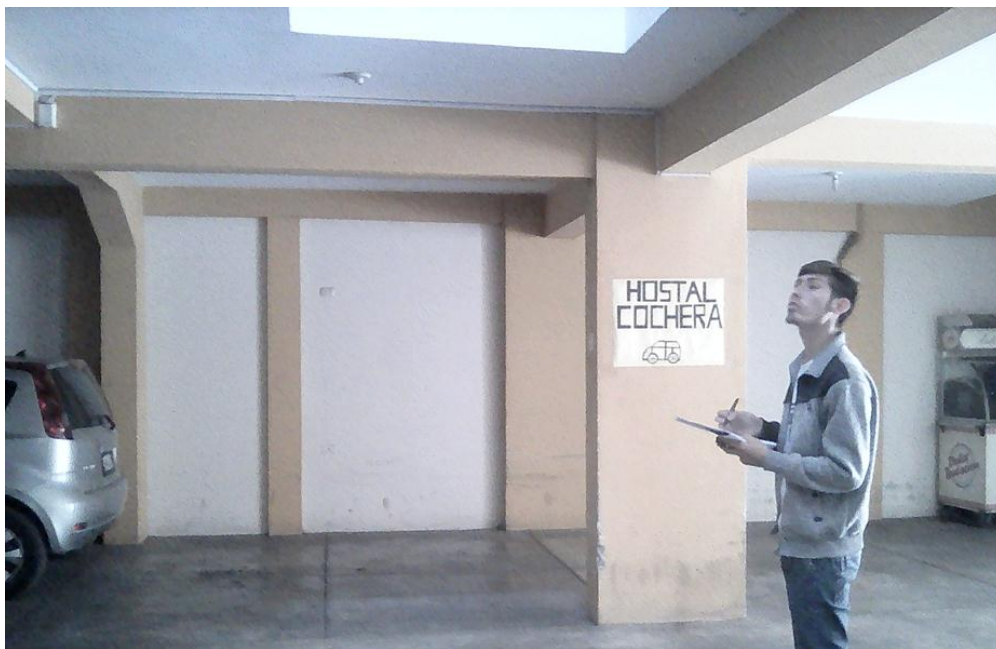
**Figura 39.** Corroboración de planos en el 1° nivel (Fuente: Elaboración propia)
