“Evaluación del pavimento flexible, Avenida Camino Real, tramo comprendido entre Avenida Pardo y calle Cajamarca, Chimbote – Ancash - 2019- Propuesta de mejora”

**TESIS PARA OBTENER EL TÍTULO PROFESIONAL DE
INGENIERO CIVIL**

Palabras clave: Evaluación, Fallas y Propuesta de Mejora.

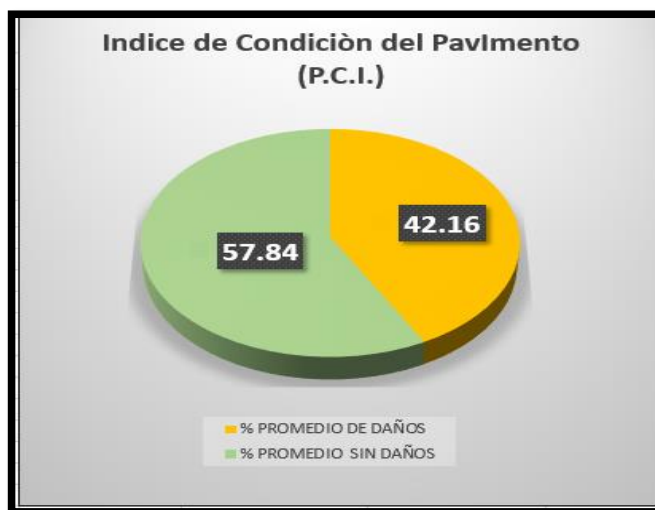
PORCENTAJE DE ÁREA AFECTADA EN TODA LA MUESTRA EVALUADA

INTERPRETACIÓN: Según la gráfica presentada se puede afirmar que la falla del pavimento entre las progresivas 0+000 a la 2+474 se encuentra con un 42.16% de daños.

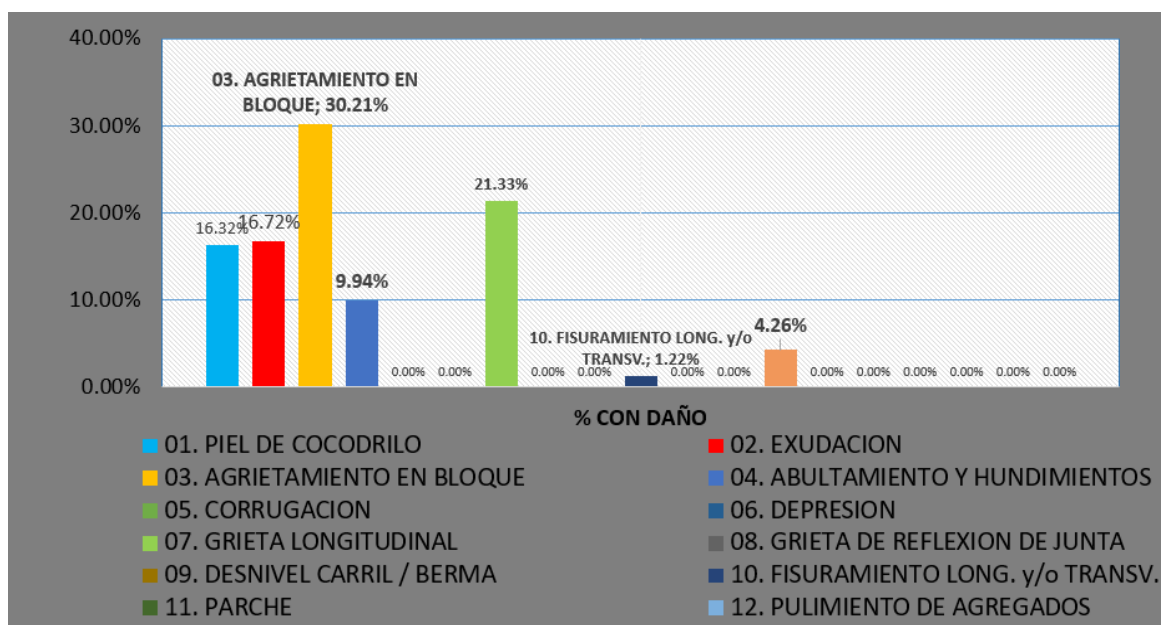
RESUMEN DE FALLAS

INTERPRETACIÓN: Según la gráfica presentada se puede aseverar que el canal entre las progresivas 0+000 a la 2+474 presenta el daño por agrietamiento

en bloque con un porcentaje de 30.21% y el de menos daño es por fisuramiento long. y/o transv con un porcentaje de 1.22%.

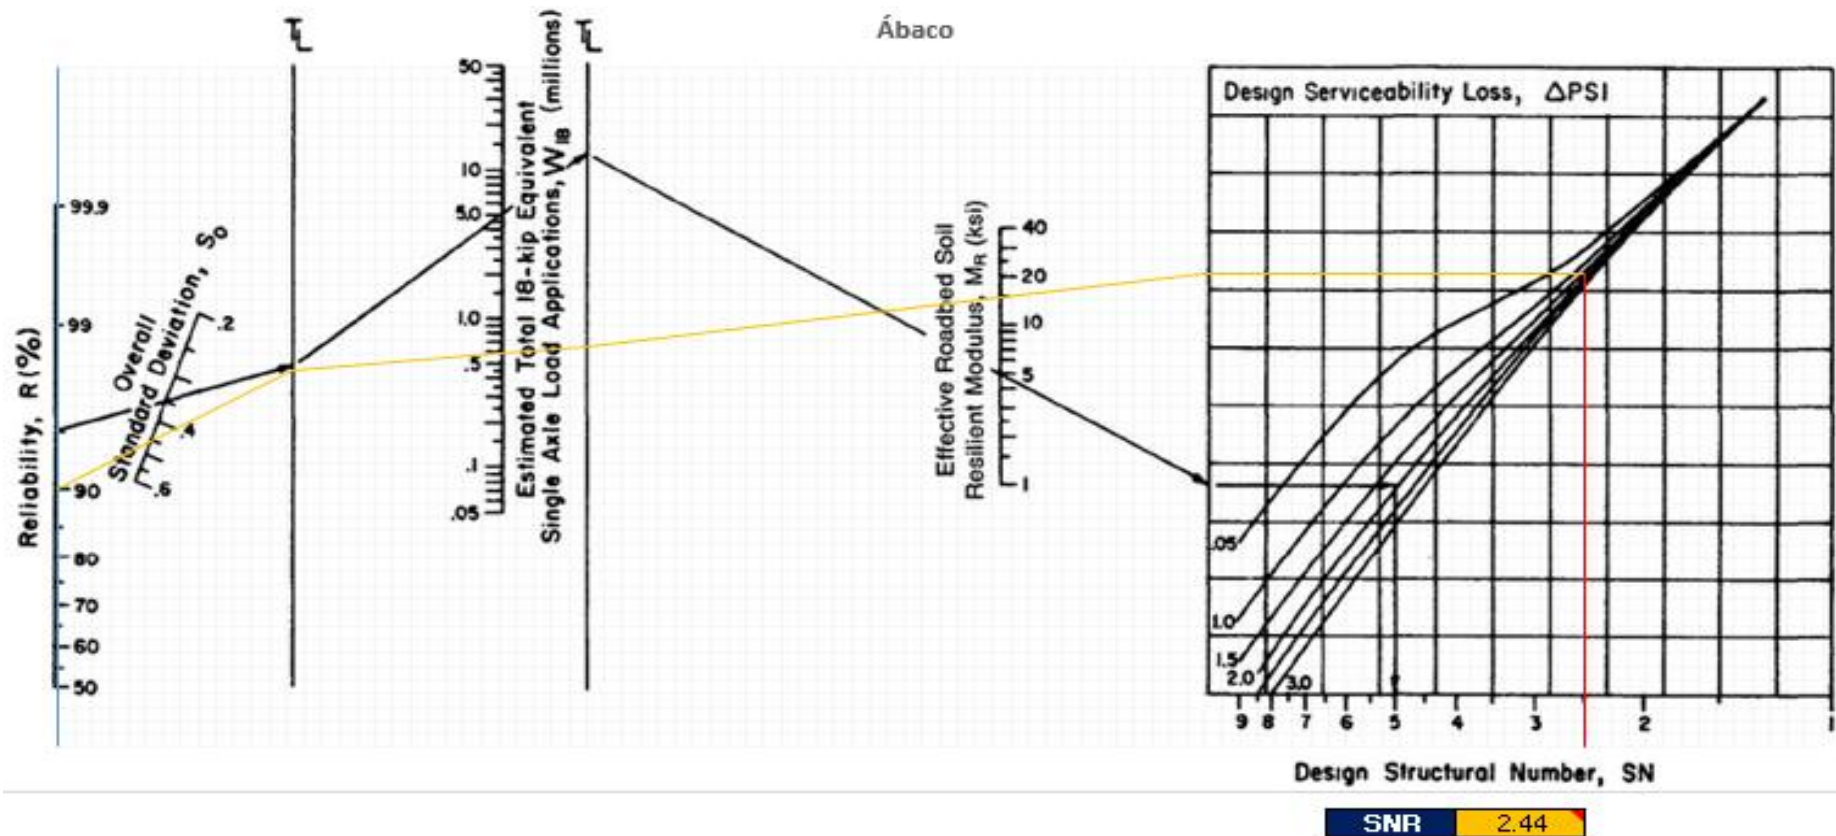
Cálculo del Número Estructura Requerido (usando el Ábaco AASHTO)

Empleando el Abaco AASHTO, se tiene que el Número Estructural Requerido es 2.44. Por lo tanto, se asume que el Número Estructural Requerido es 2.432 dado que en el ábaco presenta mayor confiabilidad.

El Número Estructural Requerido es de 3 usando la iteración manual y 2.432 mediante la iteración automático.

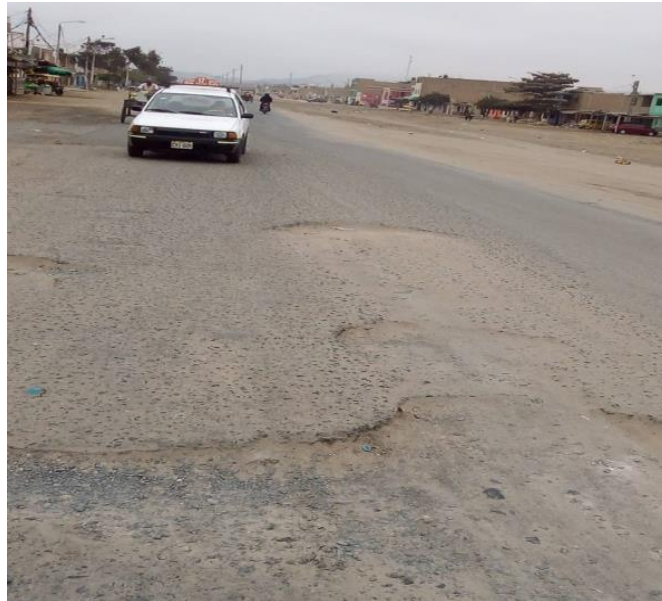
Foto N° 03: El pavimento está en peores condiciones por lo tanto, necesita un mejoramiento
