Estabilidad de Taludes para mejorar la transitabilidad y seguridad en los
tramos críticos de la carretera Monteseco, Distrito Catache.

TESIS PARA OBTENER EL TÍTULO PROFESIONAL DE:

Ingeniero Civil

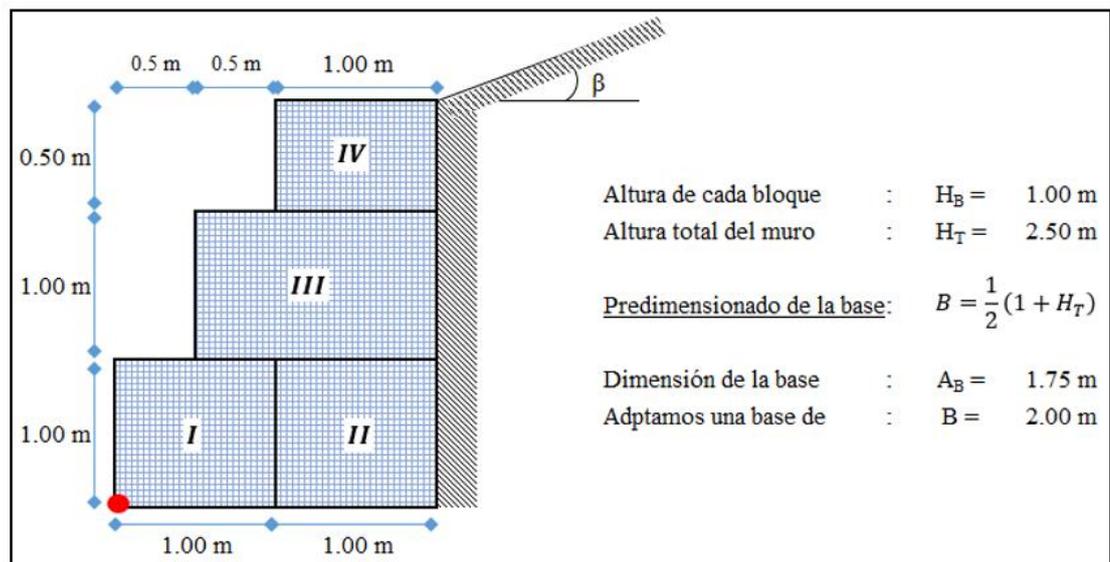
Figura 2. Dimensiones del muro gavión.

En la Figura 2, se aprecia el perfil del muro gavión con base de 2 m y una altura de 2.50 m.

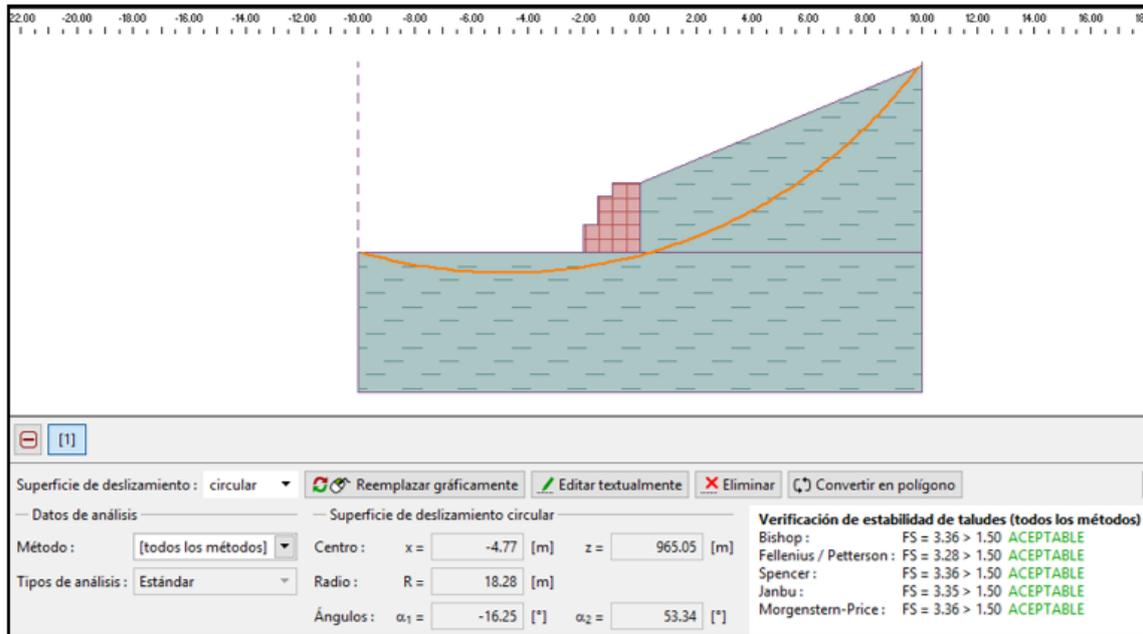
Figura 3. Análisis de estabilidad del talud 3 junto con el sistema de estabilización.

En la Figura 3, se observa el análisis en conjunto del talud y el muro gavión, para verificar la estabilidad, obteniendo resultados aceptables con un factor de seguridad mayor a 1.50.

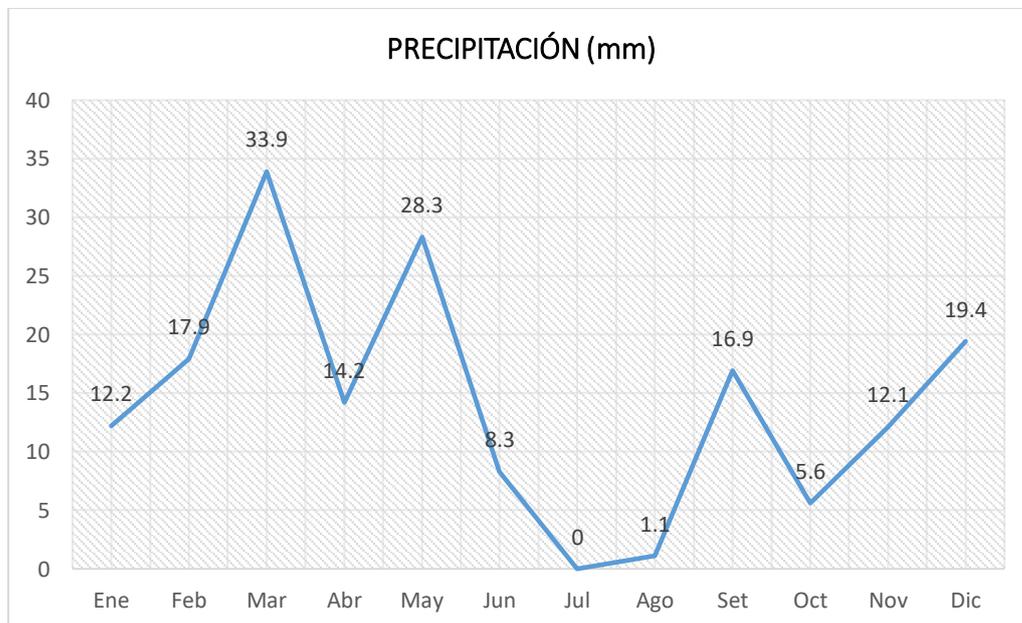
Figura 5. *Precipitaciones meteorológicas del año 2014*

En la Figura 5, se observa que la precipitación máxima es de 33.9 mm en el mes de marzo, considerada precipitación muy baja (Clase 1) según el Índice Modificado de Fournier (tabla N° 9), que es de interés principal para esta investigación.

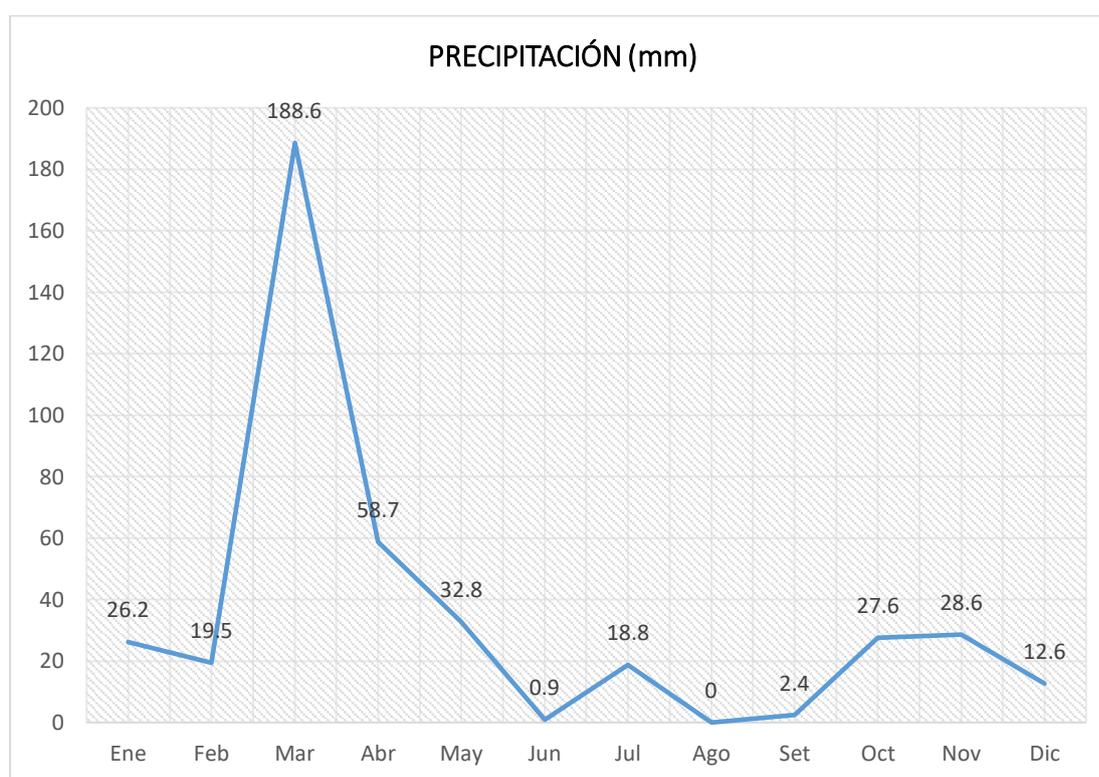
Figura 6. *Precipitaciones meteorológicas del año 2015*

En la Figura 6, se observa que la precipitación máxima es de 188.6 mm en el mes de marzo, considerada precipitación muy alto (Clase 5) según el Índice Modificado de Fournier (tabla N° 9), que es de interés principal para esta investigación.

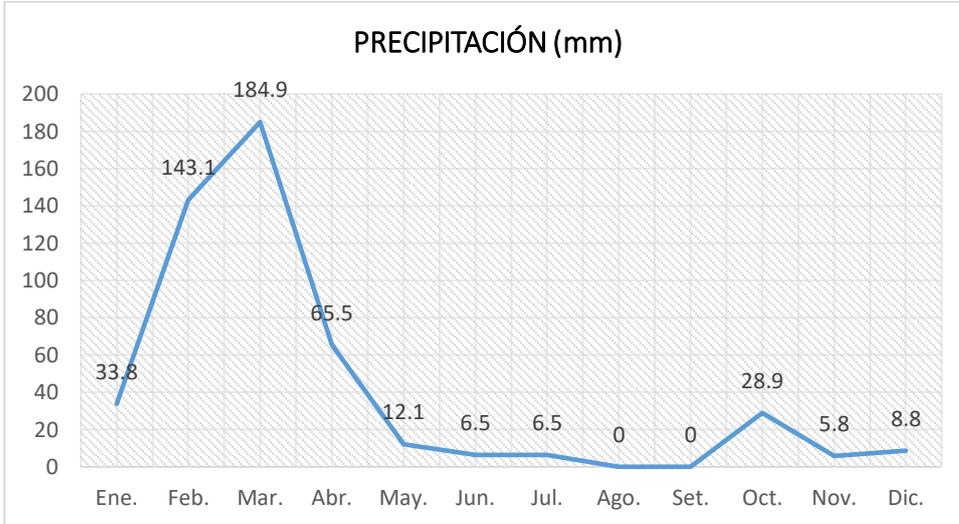
Figura 7. Precipitaciones meteorológicas del año 2016.

En la Figura 7, se observa que la precipitación máxima es de 184.9 mm en el mes de marzo, considerada precipitación muy alto (Clase 5) según el Índice Modificado de Fournier (tabla N° 9), que es de interés principal para esta investigación.

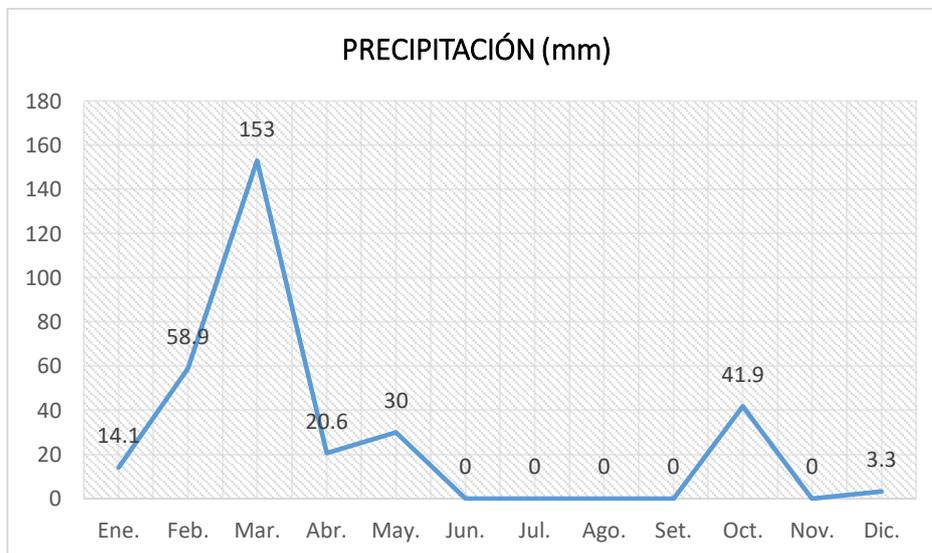
Figura 8. Precipitaciones meteorológicas del año 2017.

En la Figura 8, se observa que la precipitación máxima es de 153 mm en el mes de marzo, considerada precipitación muy alto (Clase 5) según el Índice Modificado de Fournier (tabla N° 9), que es de interés principal para esta investigación.

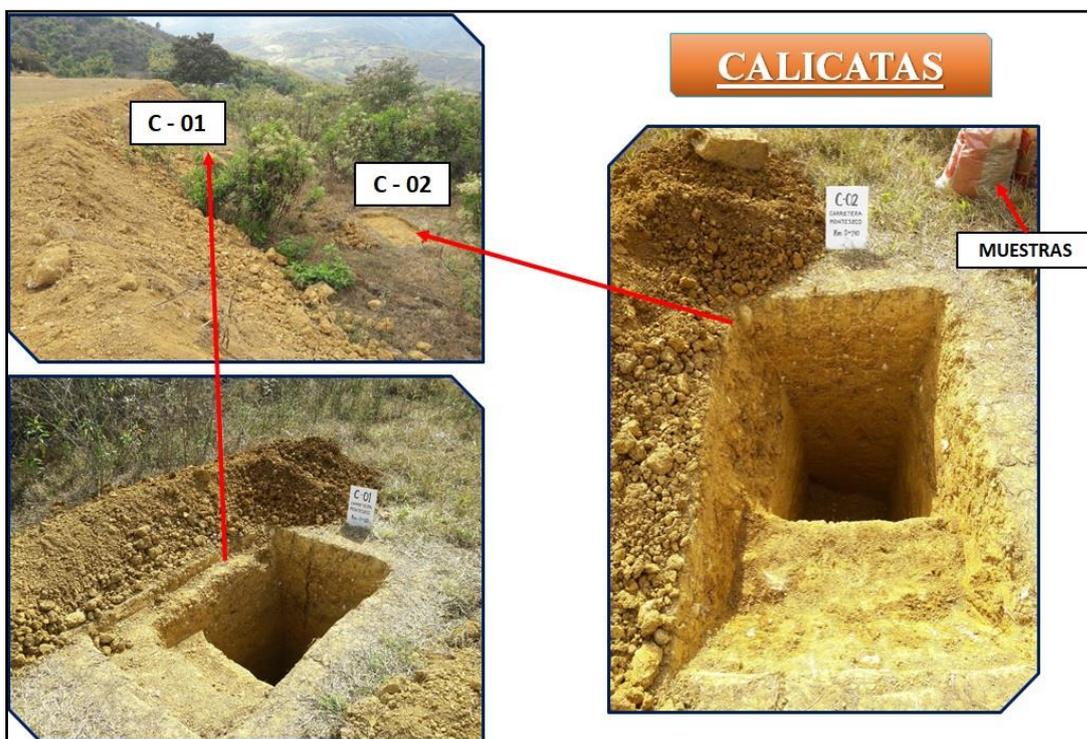
Figura 9. Calicatas C1 y C2 de 1.80 m. de profundidad

Se ha tomado como muestra el talud más crítico, siendo este el TALUD 3 ubicado en la progresiva 4 + 800, en el cual se realizaron 2 calicatas de 1.80 de profundidad cada una de las cuales se extrajeron las muestras para los respectivos ensayos de laboratorio.

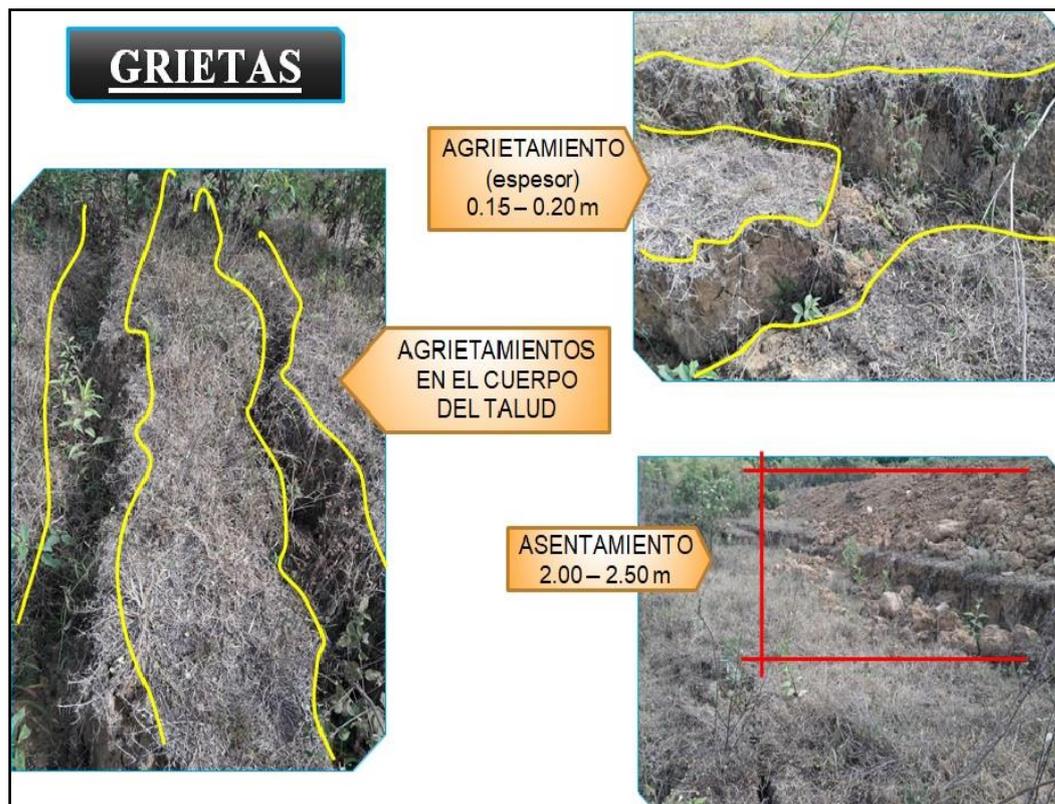
Figura 10. Grietas de tracción en el cuerpo del talud

Las grietas de tracción son rasgos premonitorios del desencadenamiento de movimientos de masa, particularmente en el caso de los deslizamientos rotacionales. También Rico del Castillo (2005, p. 290) nos menciona que esta falla se representa mediante una superficie de falla curva, a lo largo de la cual se produce el deslizamiento del talud y que además existen diferentes formas de representarse, en la que por lo general influye la secuencia geológica local, el perfil estratigráfico y la naturaleza de los materiales”.

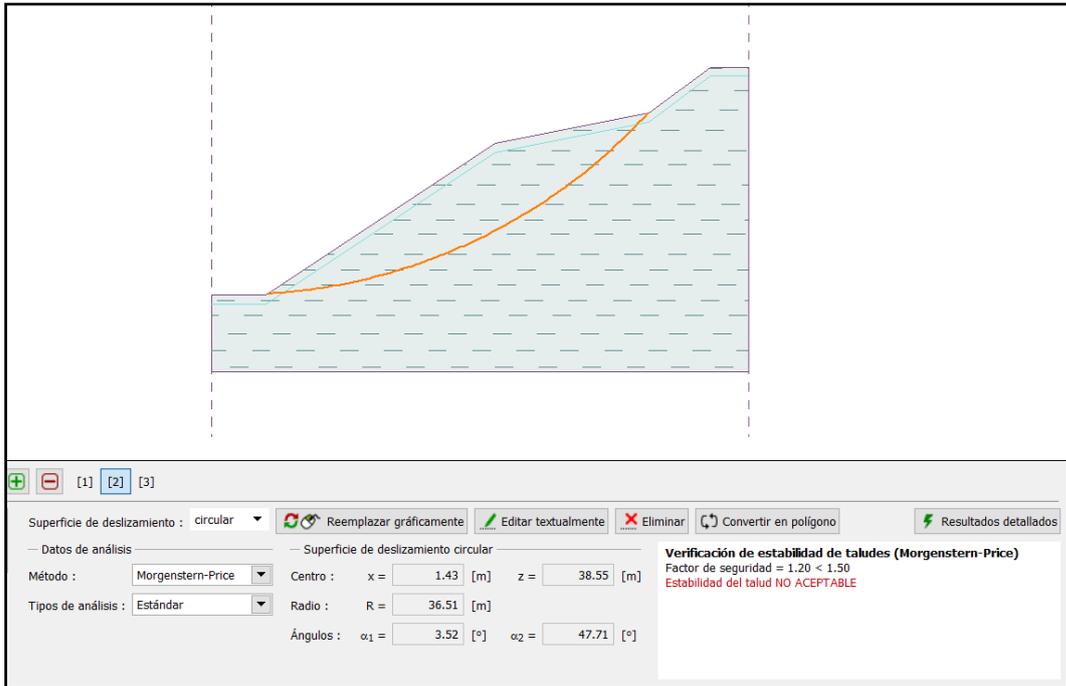
Figura 11. Método Morgenstern Price, FS=1.20 < 1.50 (Talud inestable).

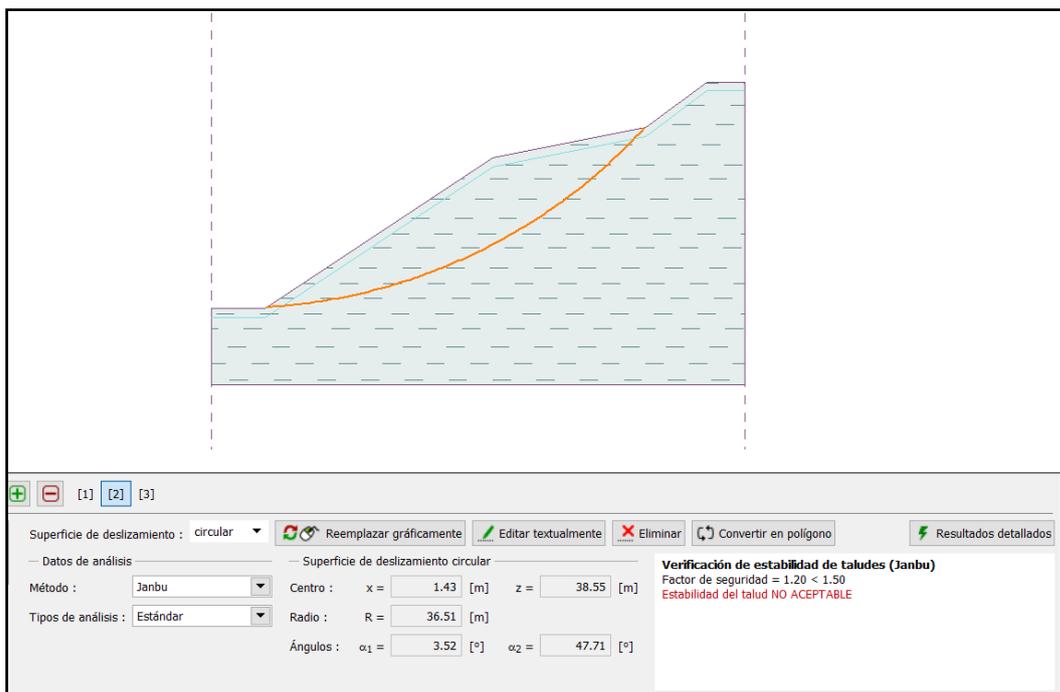
Figura 12. Método Janbu, FS=1.20 < 1.50 (Talud inestable).

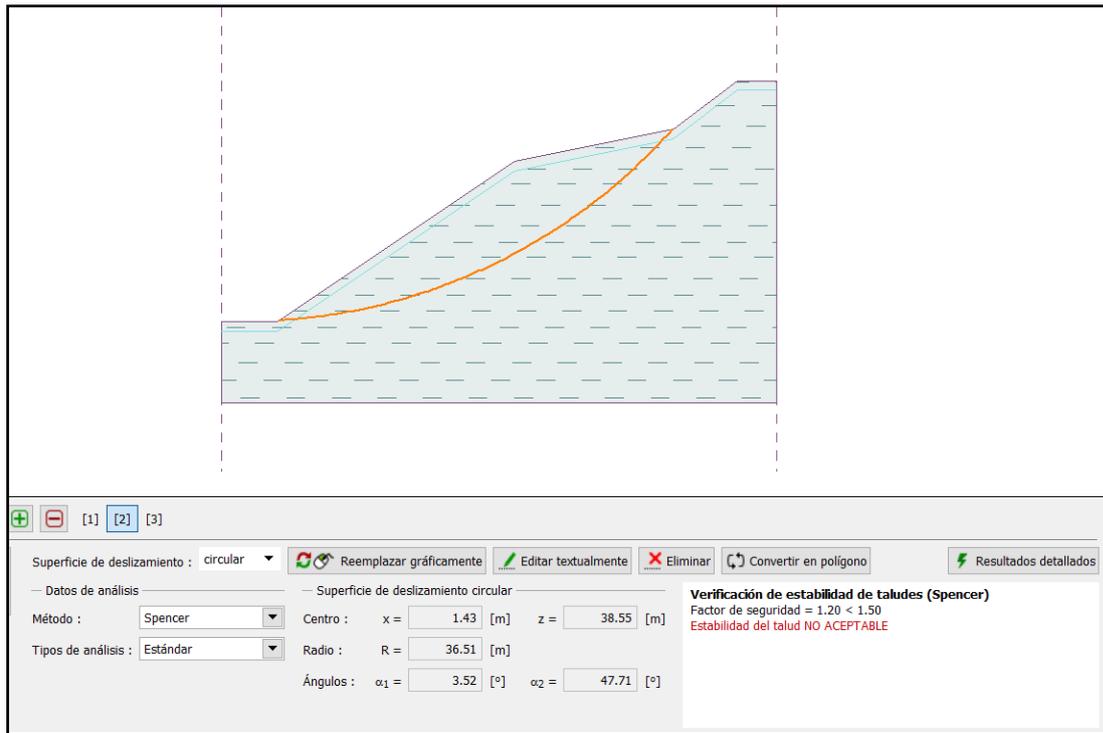
Figura 13. Método Spencer, FS=1.20<1.50 (Talud inestable).

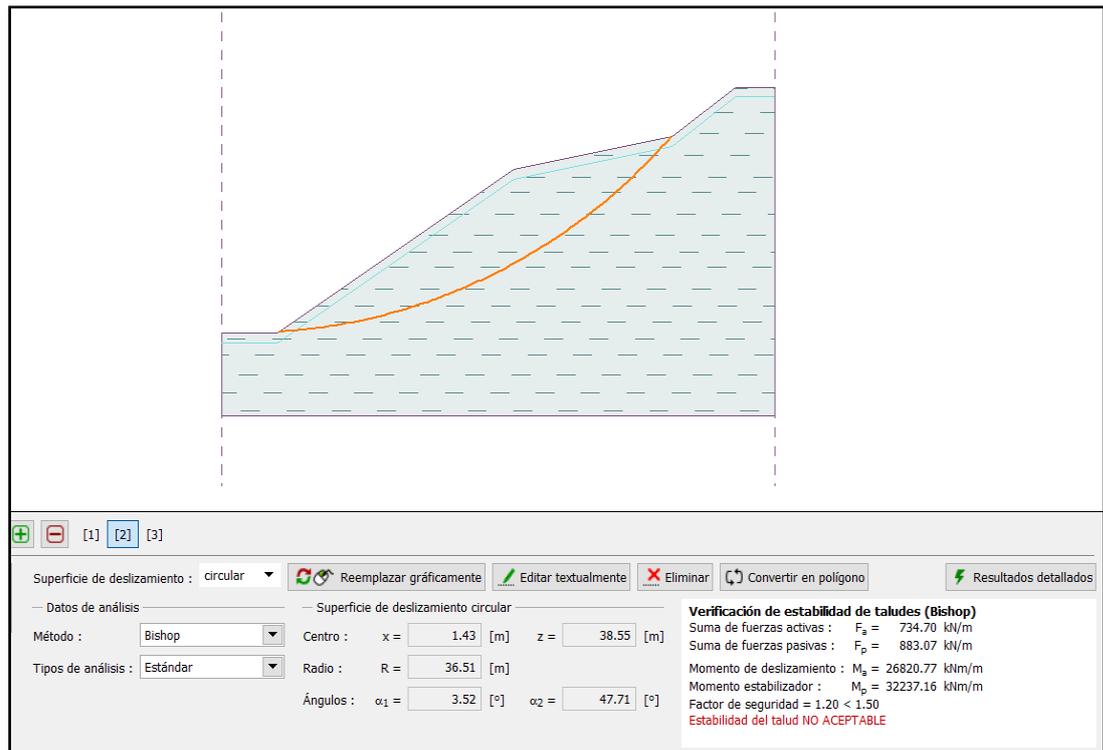
Figura 14. Método Bishop, FS=1.20<1.50 (Talud inestable).

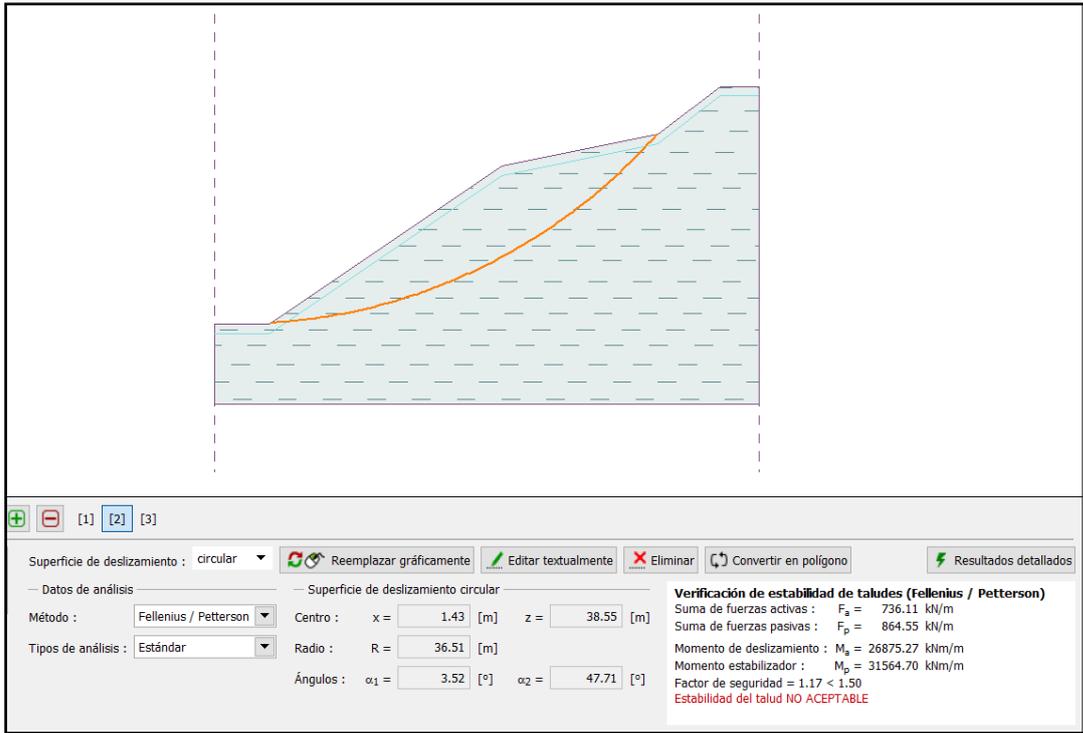
Figura 15. Método Fellenius, $FS=1.17 < 1.50$ (Talud inestable).

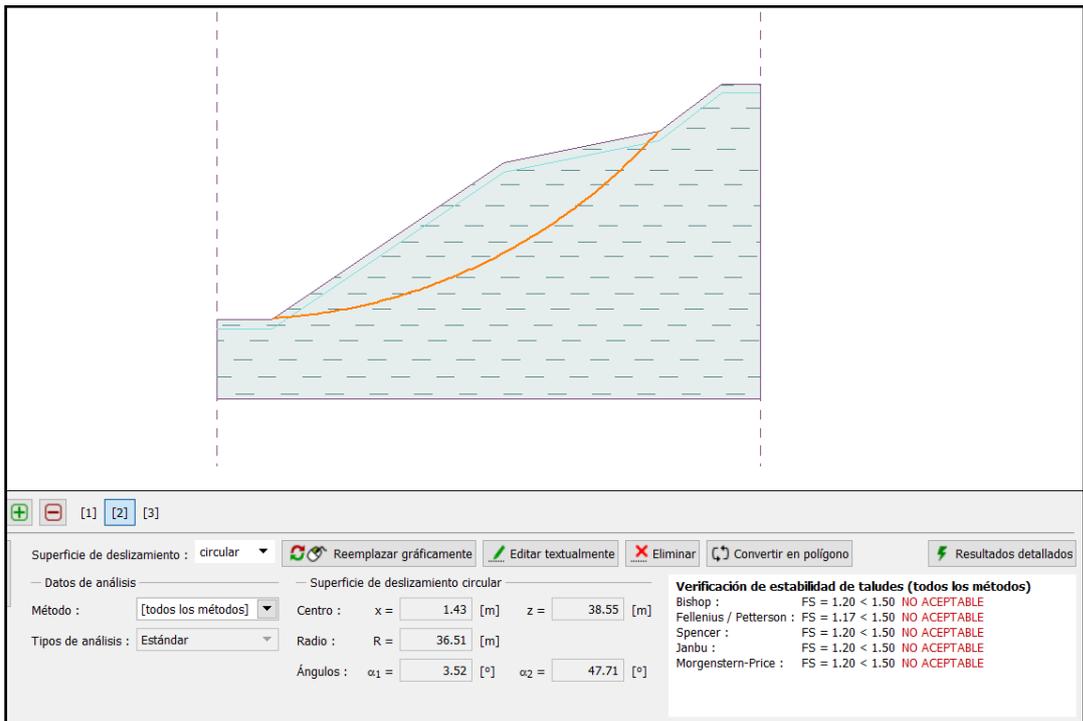
Figura 16. Análisis del talud por todos los métodos. (Talud inestable).

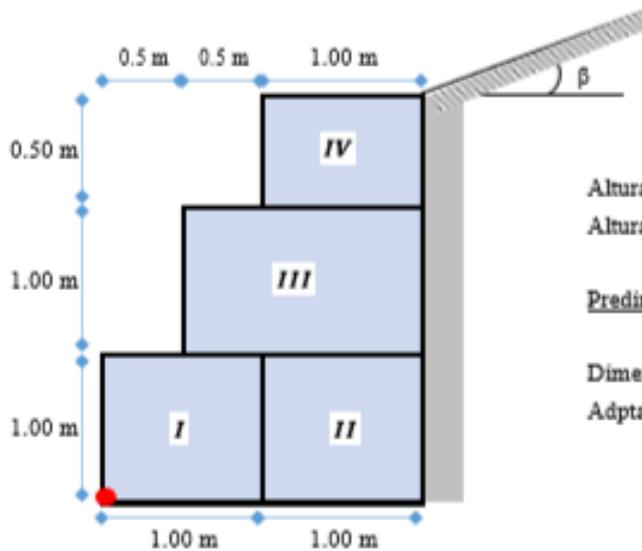
DIMENSIONES DEL MURO DE GAVIÓN:

- Altura de cada bloque : $H_{ij} = 1.00 \text{ m}$
- Altura total del muro : $H_T = 2.50 \text{ m}$
- Predimensionado de la base: $B = \frac{1}{2}(1 + H_T)$
- Dimensión de la base : $A_{ij} = 1.75 \text{ m}$
- Adaptamos una base de : $B = 2.00 \text{ m}$

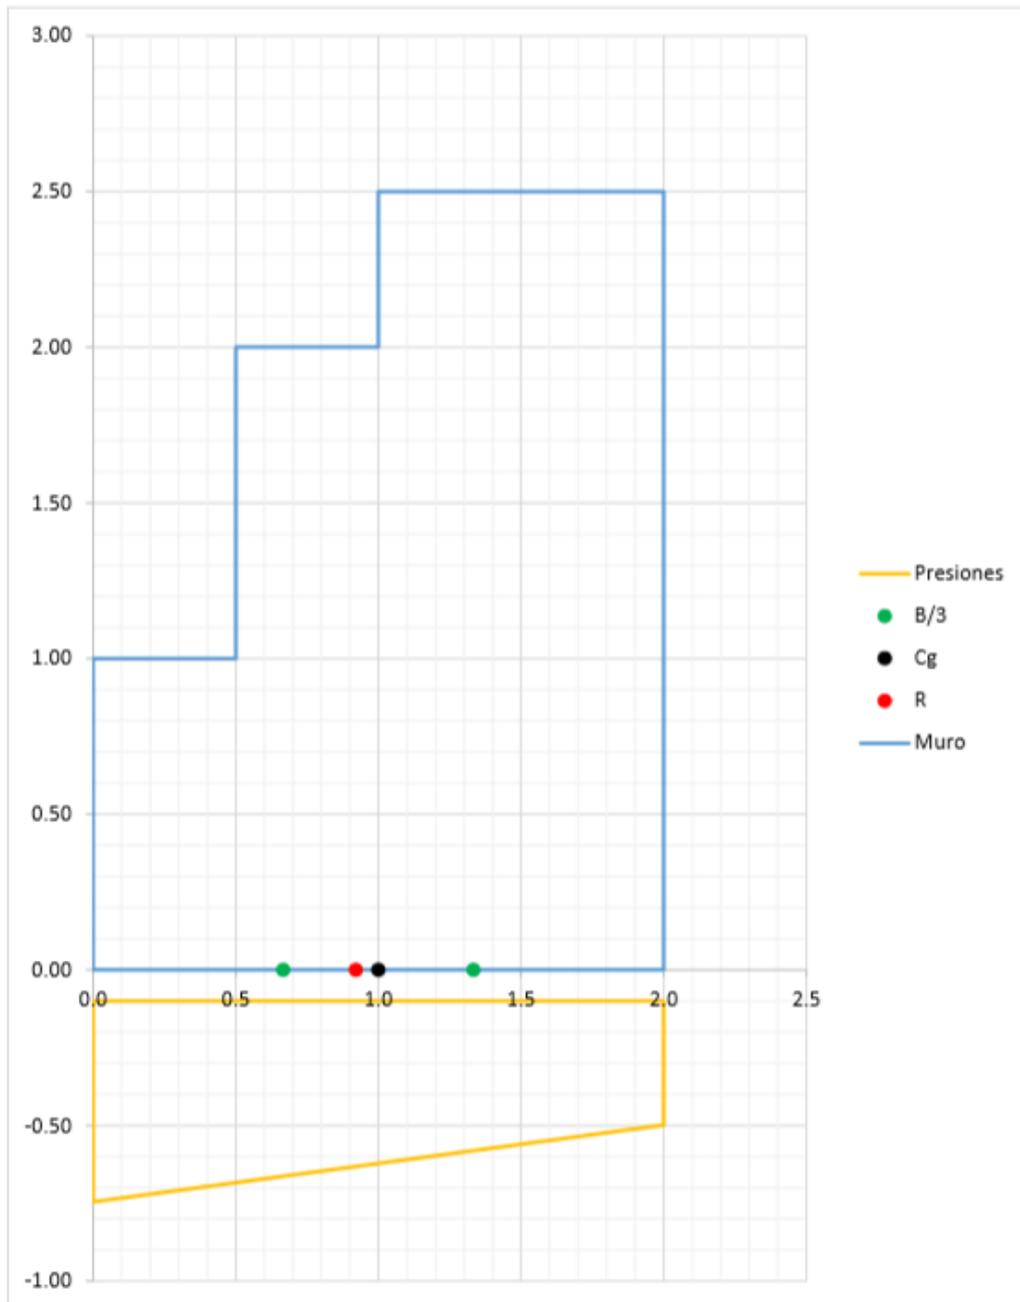
- ESQUEMA DE PRESIONES:

$\sigma = \frac{P}{B} \left[1 \pm \frac{6 + e}{B} \right]$ \Rightarrow $\sigma_1 = 0.65 \text{ kg/cm}^2 < \sigma_u = 0.98 \text{ kg/cm}^2$... Conforme
 $\sigma_2 = 0.40 \text{ kg/cm}^2 < \sigma_u = 0.98 \text{ kg/cm}^2$... Conforme

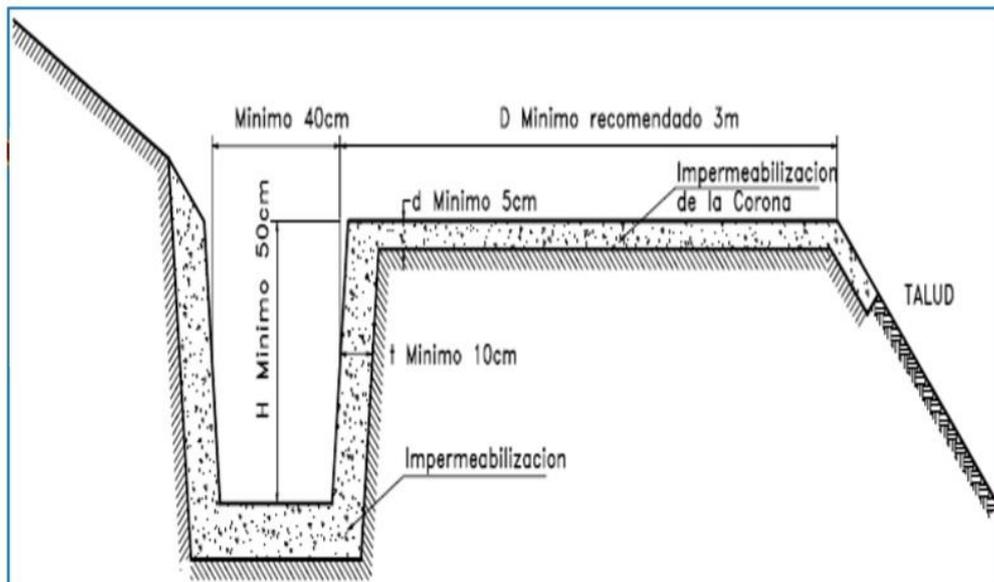
Figura 19. Detalle de zanjas de coronación. Jaime Suárez Díaz.

En los taludes 1,2 y 4 de los tramos críticos se deberán crear zanjas de coronación para el control de aguas superficiales, en caso requiera de ensanche de carretera o abatimiento del talud se deberán realizar los procedimientos correctivos para solucionarlo. A continuación, se muestra un detalle de las zanjas de coronación.

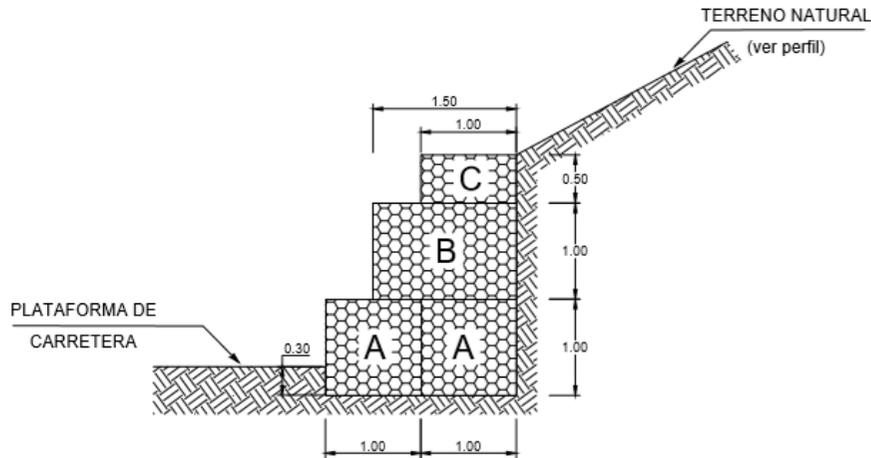
SECCIÓN TÍPICA DE GAVIÓN (H = 2.50m)

ESPECIFICACIONES TÉCNICAS DE LOS GAVIONES	
RED METÁLICA	
ABERTURA DE MALLA	1.0x1.2m
DIAMETRO DE ALAMBRE DE MALLA	2.70mm+PVC(3.40mm diametro externo)
DIAMETRO DE ALAMBRE DE BORDE	3.40mm+PVC(4.00mm diametro externo)
DIAM. ALAMBRE DE AMARRE	2.20mm+PVC(3.20mm diametro externo)
REVESTIMIENTO DE MALLA	Zinc + 5%Aluminio (ASTM A654)
ESPESOR DEL PVC	0.5mm (Nominal)
GAVIONES	
GAVIONES CAJA	DIMENSIONES
TIPO A (LxAnxH)	2.20.0 x 1.0 x 1.0 m
TIPO B (LxAnxH)	2.20.0 x 1.5 x 1.0 m
TIPO C (LxAnxH)	2.20.0 x 1.0 x 0.5 m
PIEDRA: El tamaño de la piedra empleada para los Gaviones estará entre 0' y 10'.
