**ESCUELA DE POSGRADO
PROGRAMA ACADÉMICO DE MAESTRÍA EN ARQUITECTURA**

**Propuesta de revalorización de la arquitectura habitacional virreinal para el
mejoramiento del centro histórico de la ciudad de Lambayeque**

**TESIS PARA OBTENER EL GRADO ACADÉMICO DE:
Maestro en Arquitectura**

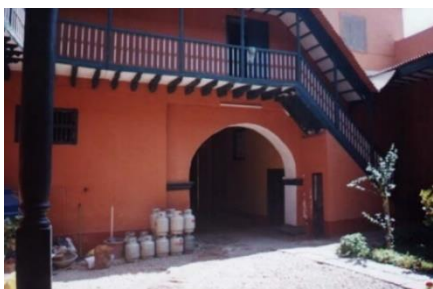
Figura 1. Casa Coterá o Casa Descalzi.
Recuperado de: Zarate (2011)

cuatro frentes en el patio, solo el fondo tiene galería, resaltando las habitaciones principales; y el acceso al segundo piso es mediante una escalera lateral en forma de “L”, ubicada en el primer patio como característica general (figura 1 y 2). Debido a la gran influencia de la arquitectura andaluza (Teran, 2012).

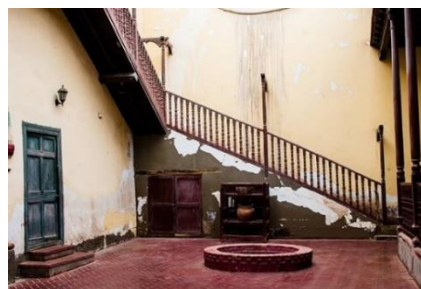
Figura 2. Casa de la Logia o Casa Montjoy.
Recuperado de: Ricardo Castañeda.

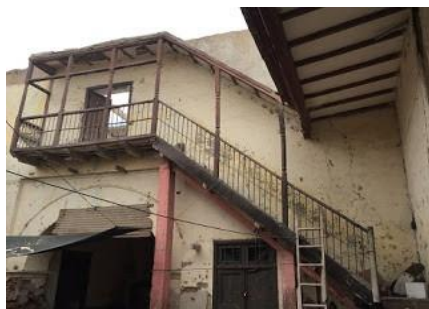
Figura 4. Casa Iturregui – Montalvo
Recuperado de: Jorge Izquierdo Castañeda.

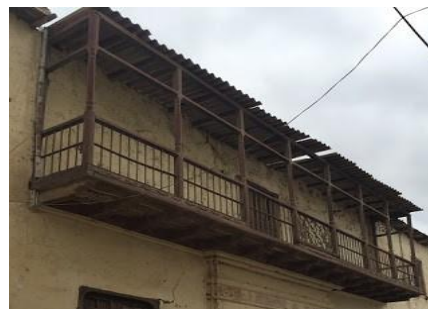
Figura 5. Casa Iturregui -Montalvo balcón exterior
Recuperado: Jorge Izquierdo Castañeda.

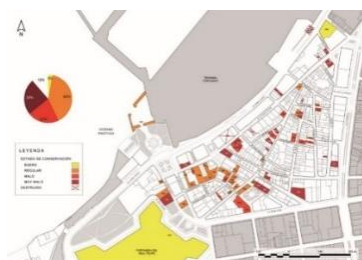
Figura 8. Estado de conservación de los monumentos en el Centro Histórico del Callao
Recuperado de: Montañez, 2016

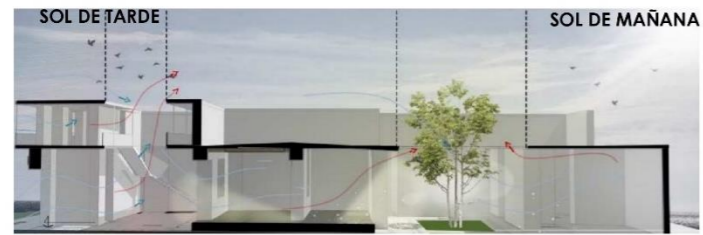
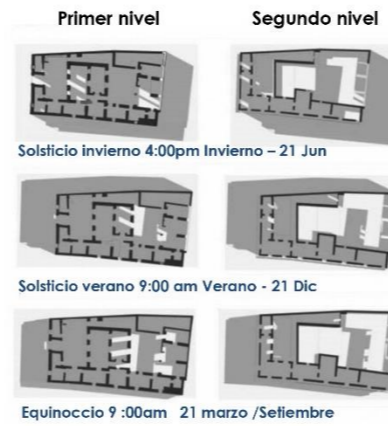
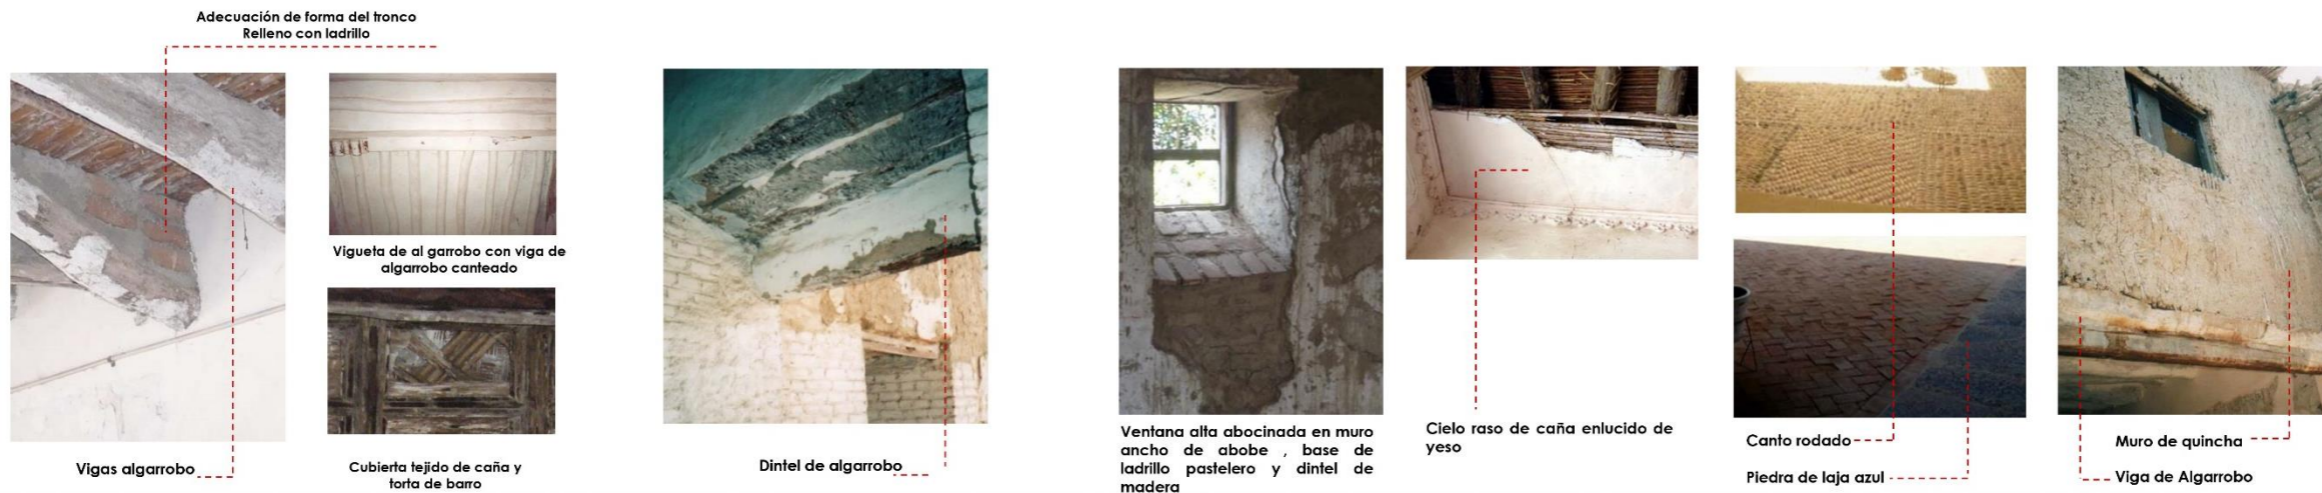
ADECUACION DE LA ARQ EUROPEA AL MEDIO NATURAL

MATERIALES PROPIOS DE LA ZONA

TECNICAS CONSTRUCTIVAS CON MENOR AFECTACION AL MEDIO AMBIENTE

Figura 27. Análisis de la arquitectura Novo hispana. Realizado en base a trabajo de campo

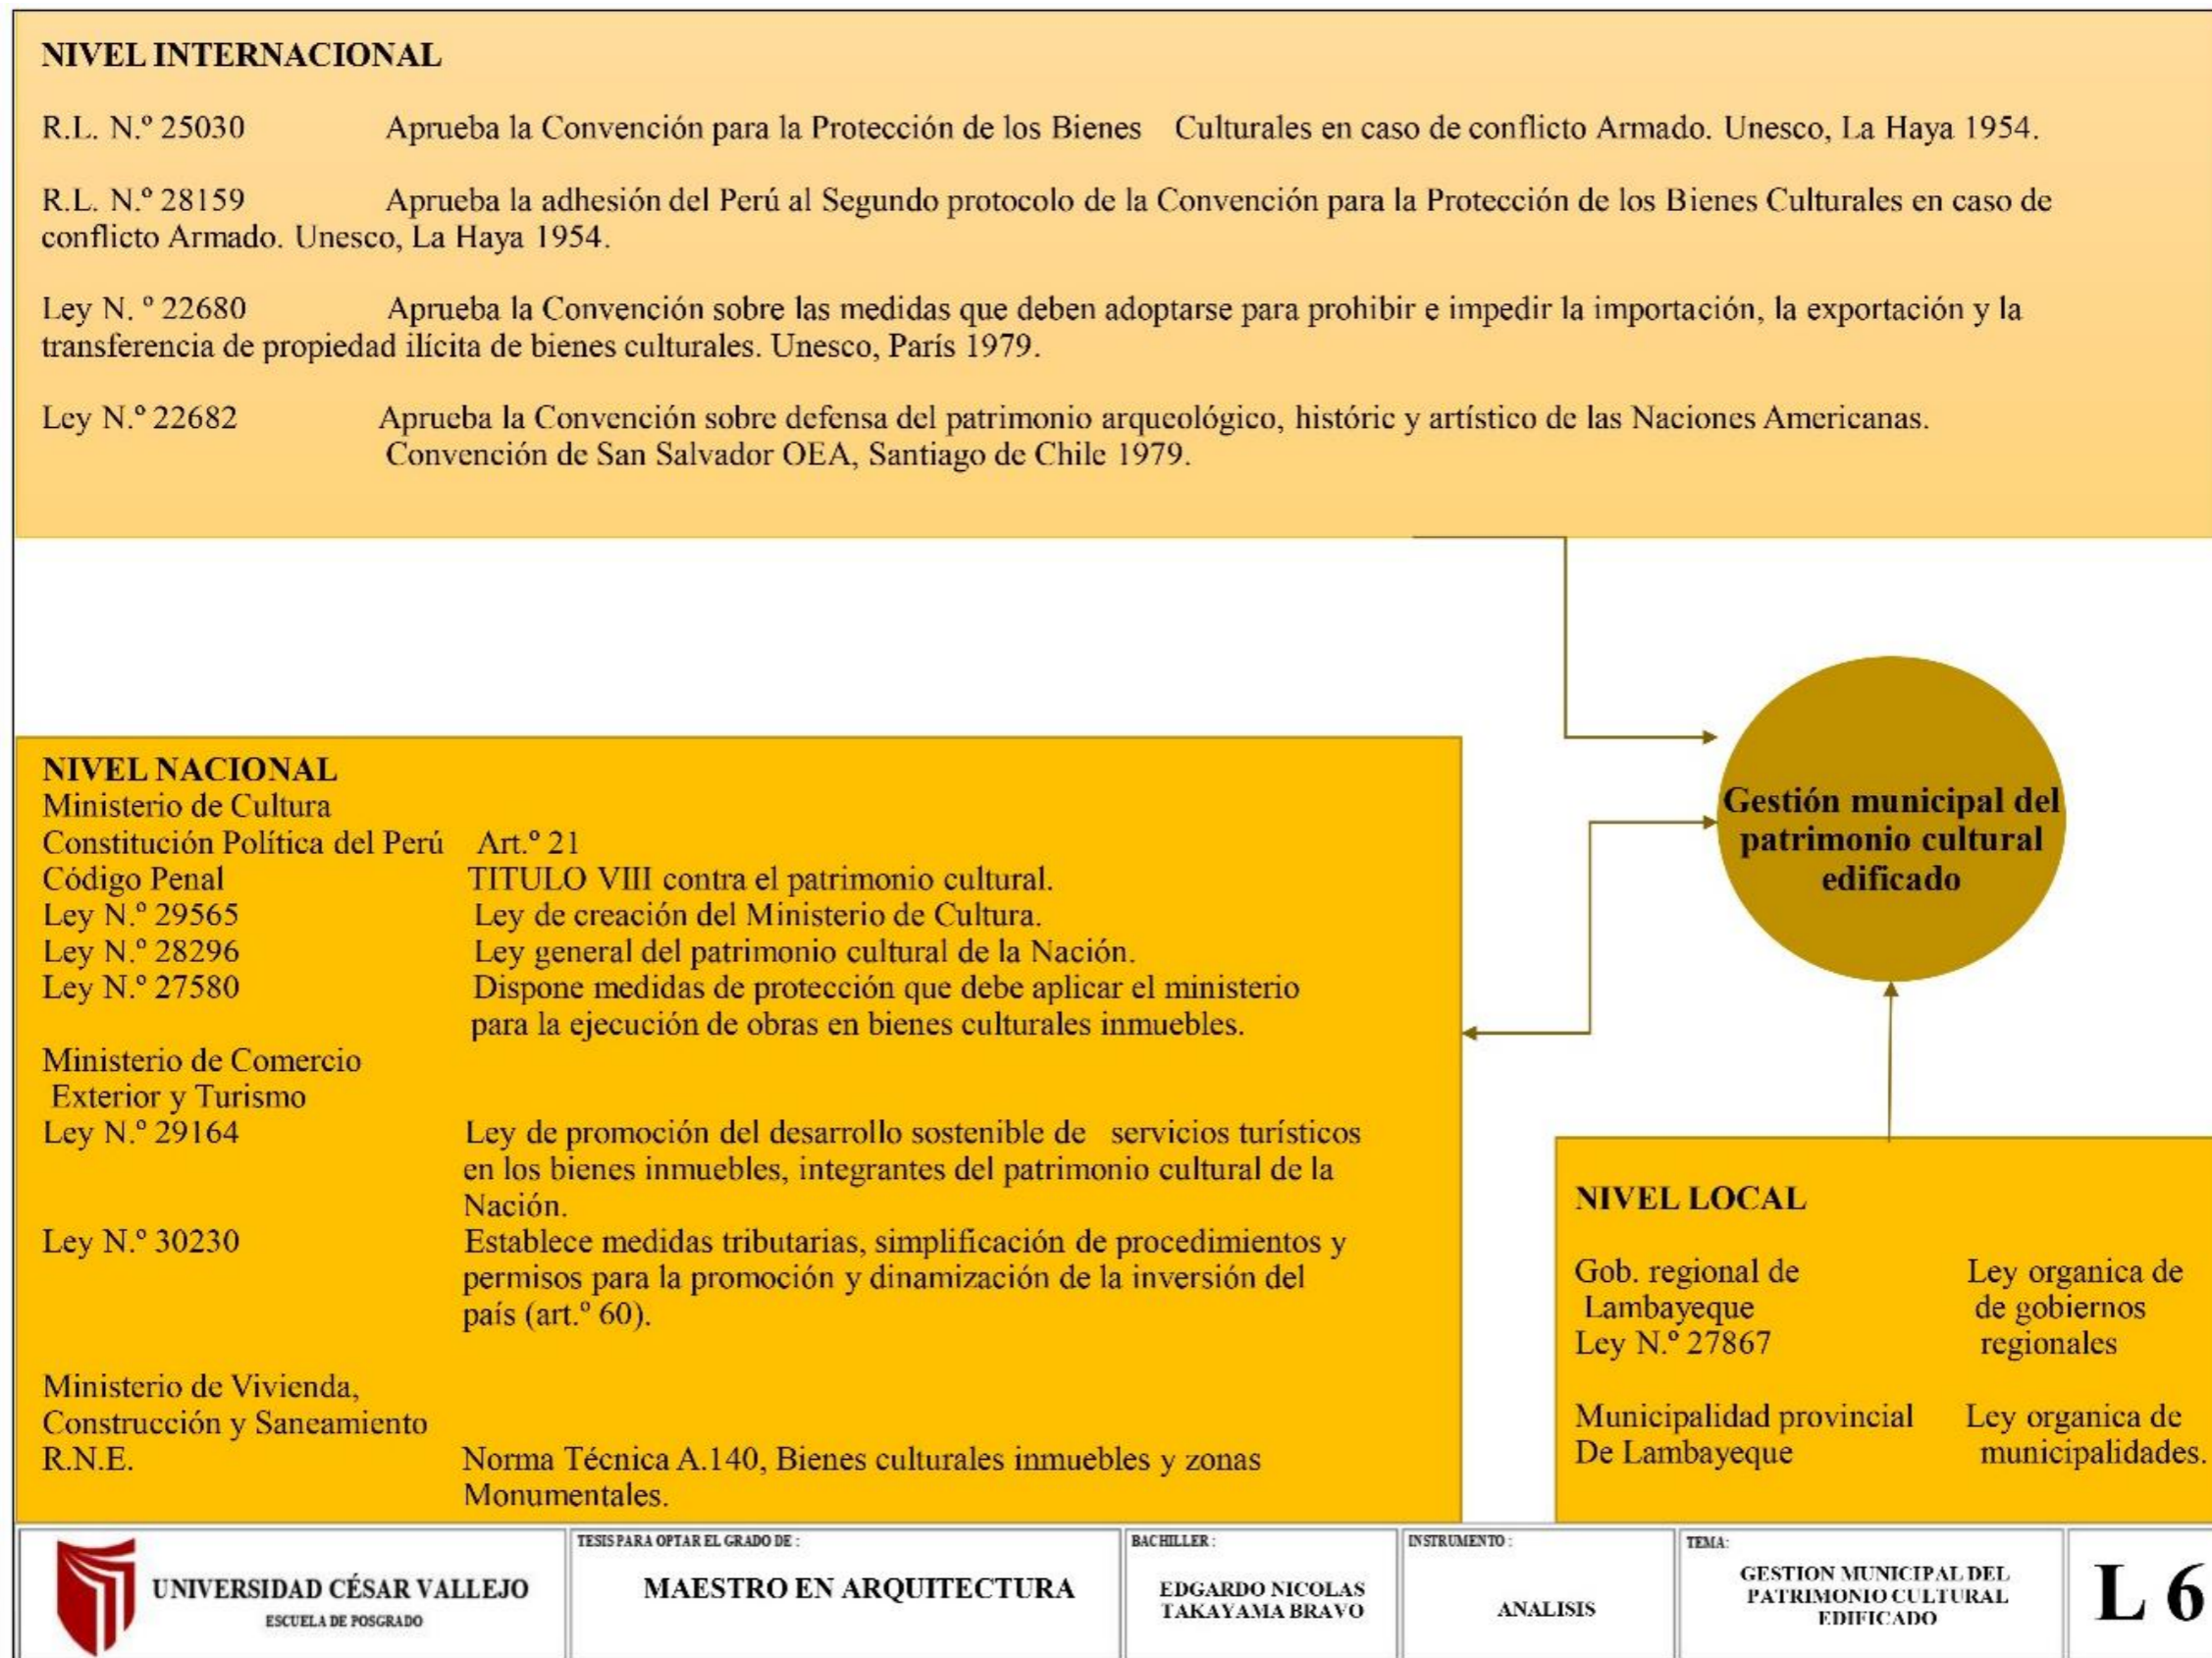
Figura 32. Análisis de gestión municipal del patrimonio edificado.
Realizado en base a trabajo de campo

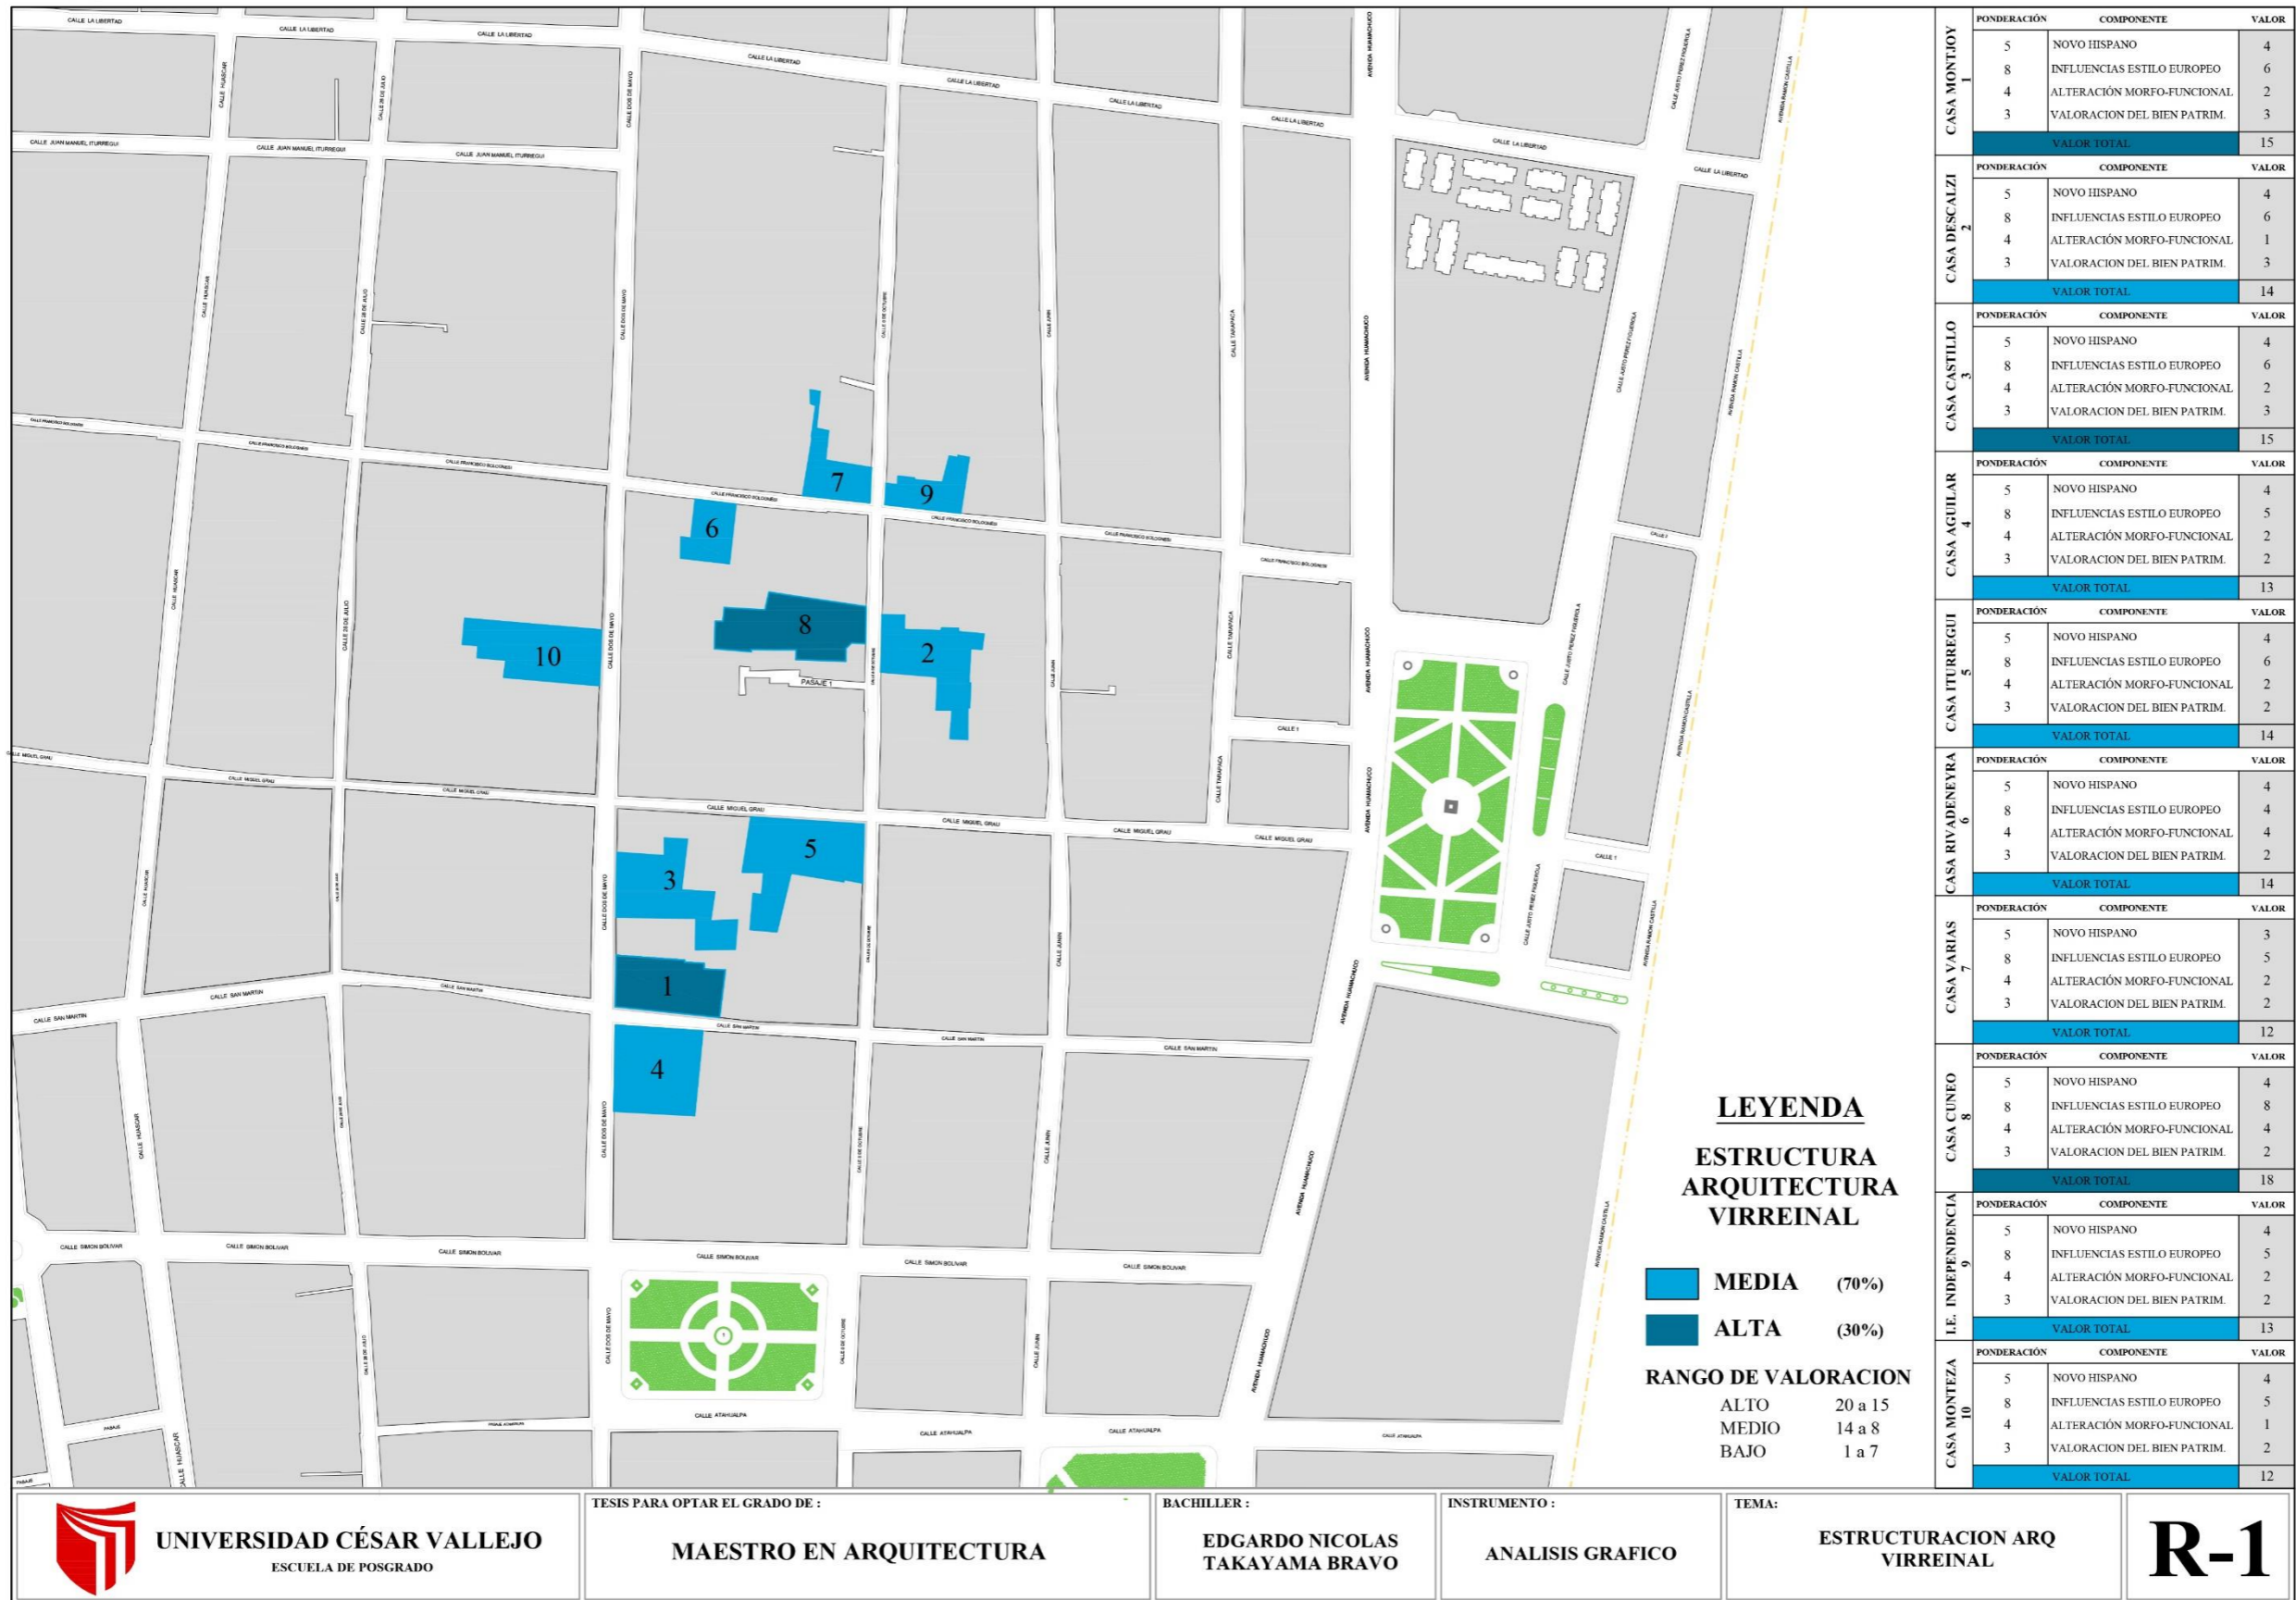
Figura 33. Estructura de la arquitectura virreinal
 Realizado en base a análisis

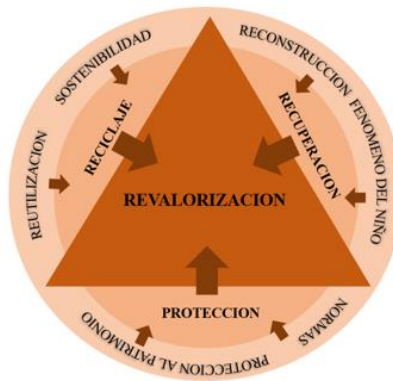
El modelo de propuesta de revalorización de la arquitectura habitacional virreinal, se basa en los componentes primarios de: reciclaje arquitectónico, recuperación y protección de bien patrimonial edificado, estos obtenidos de la discusión de resultados, del cual nace el modelo teórico.

Figura 35. Modelo teórico de propuesta
Elaboración propia

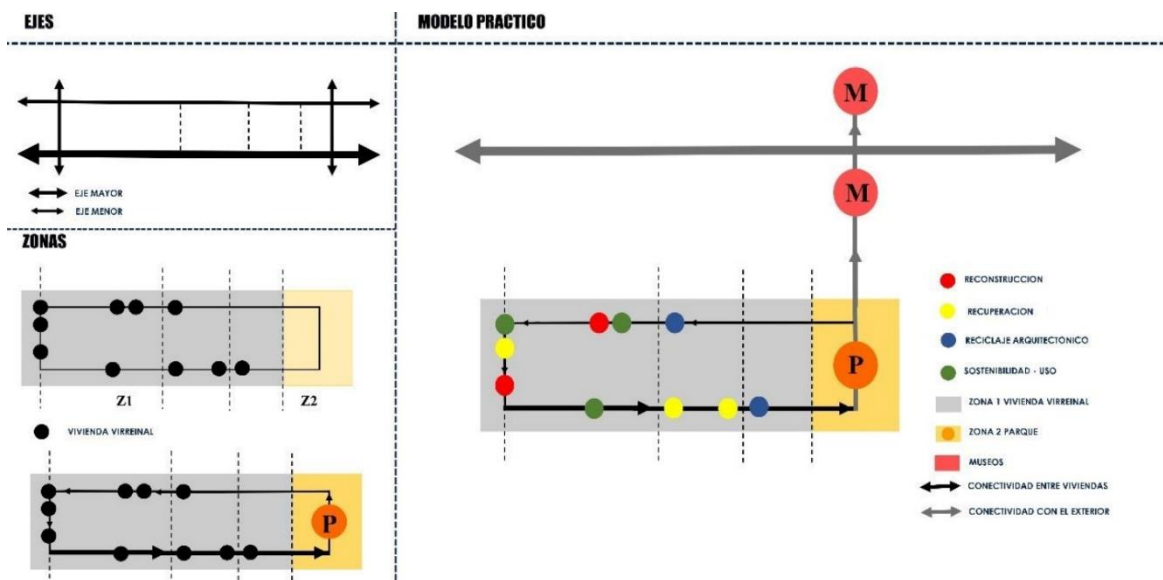
La integración de los ejes, zonas y ubicación de los componentes, conlleva al siguiente modelo físico de propuesta, donde el desarrollo de cada uno de ellos, configura la consolidación de la revalorización de la arquitectura virreinal habitación en el centro histórico de la ciudad de Lambayeque, con proyectos puntuales de intervención.

Figura 36. Modelo practico de propuesta
Elaboración propia

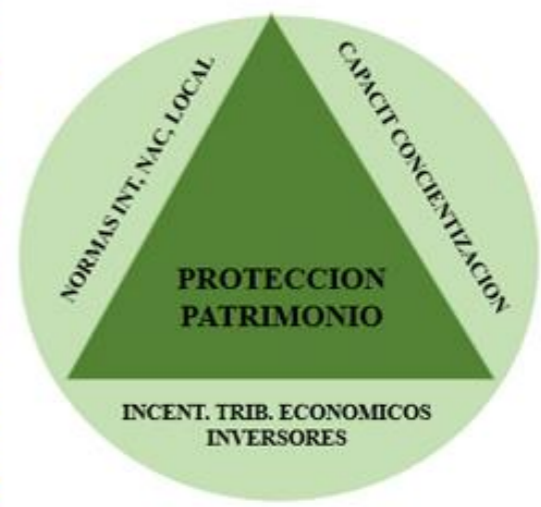
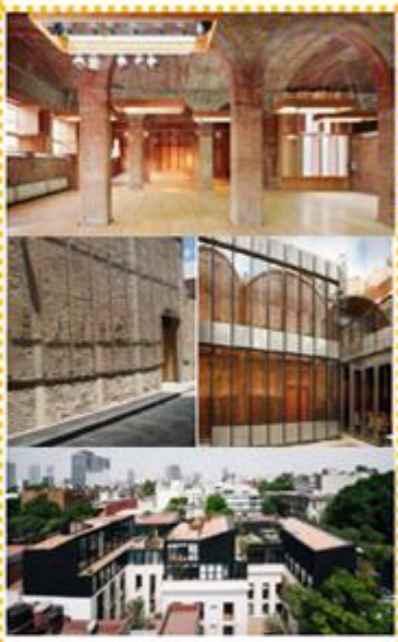
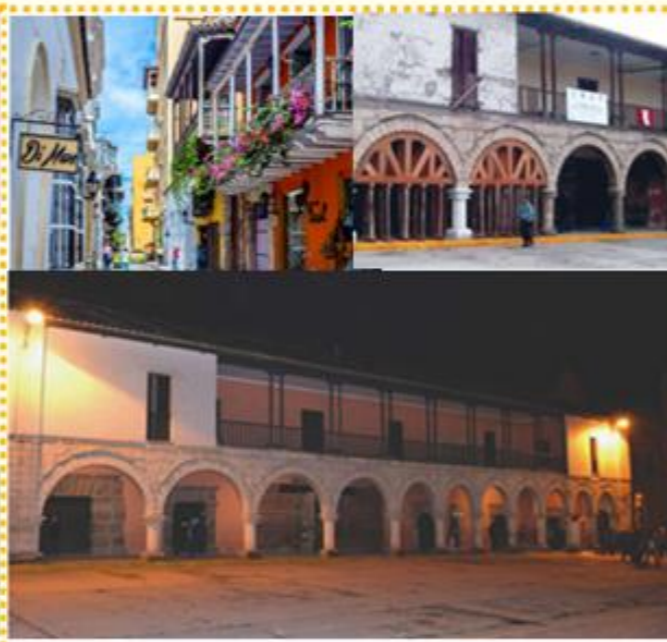
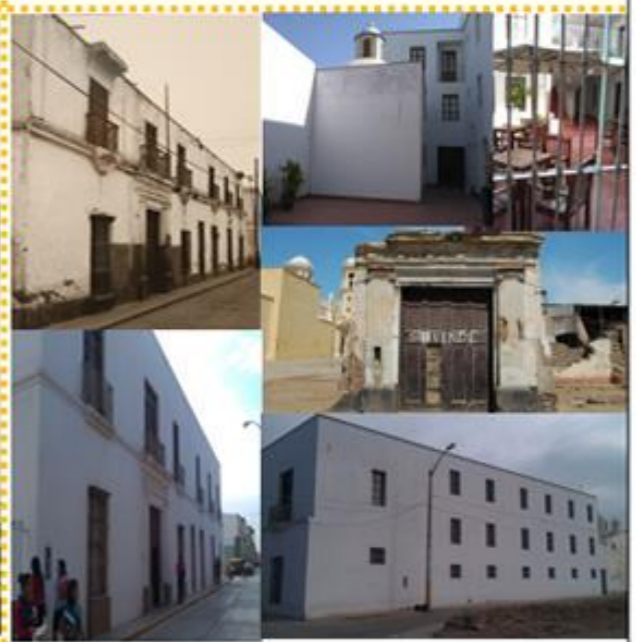
- RECICLAJE ARQUITECTONICO
- USO - SOSTENIBILIDAD
- RECUPERACION
- RECONSTRUCCION

Figura 37. Modelo de propuesta de protección al patrimonio.
Elaboración propia

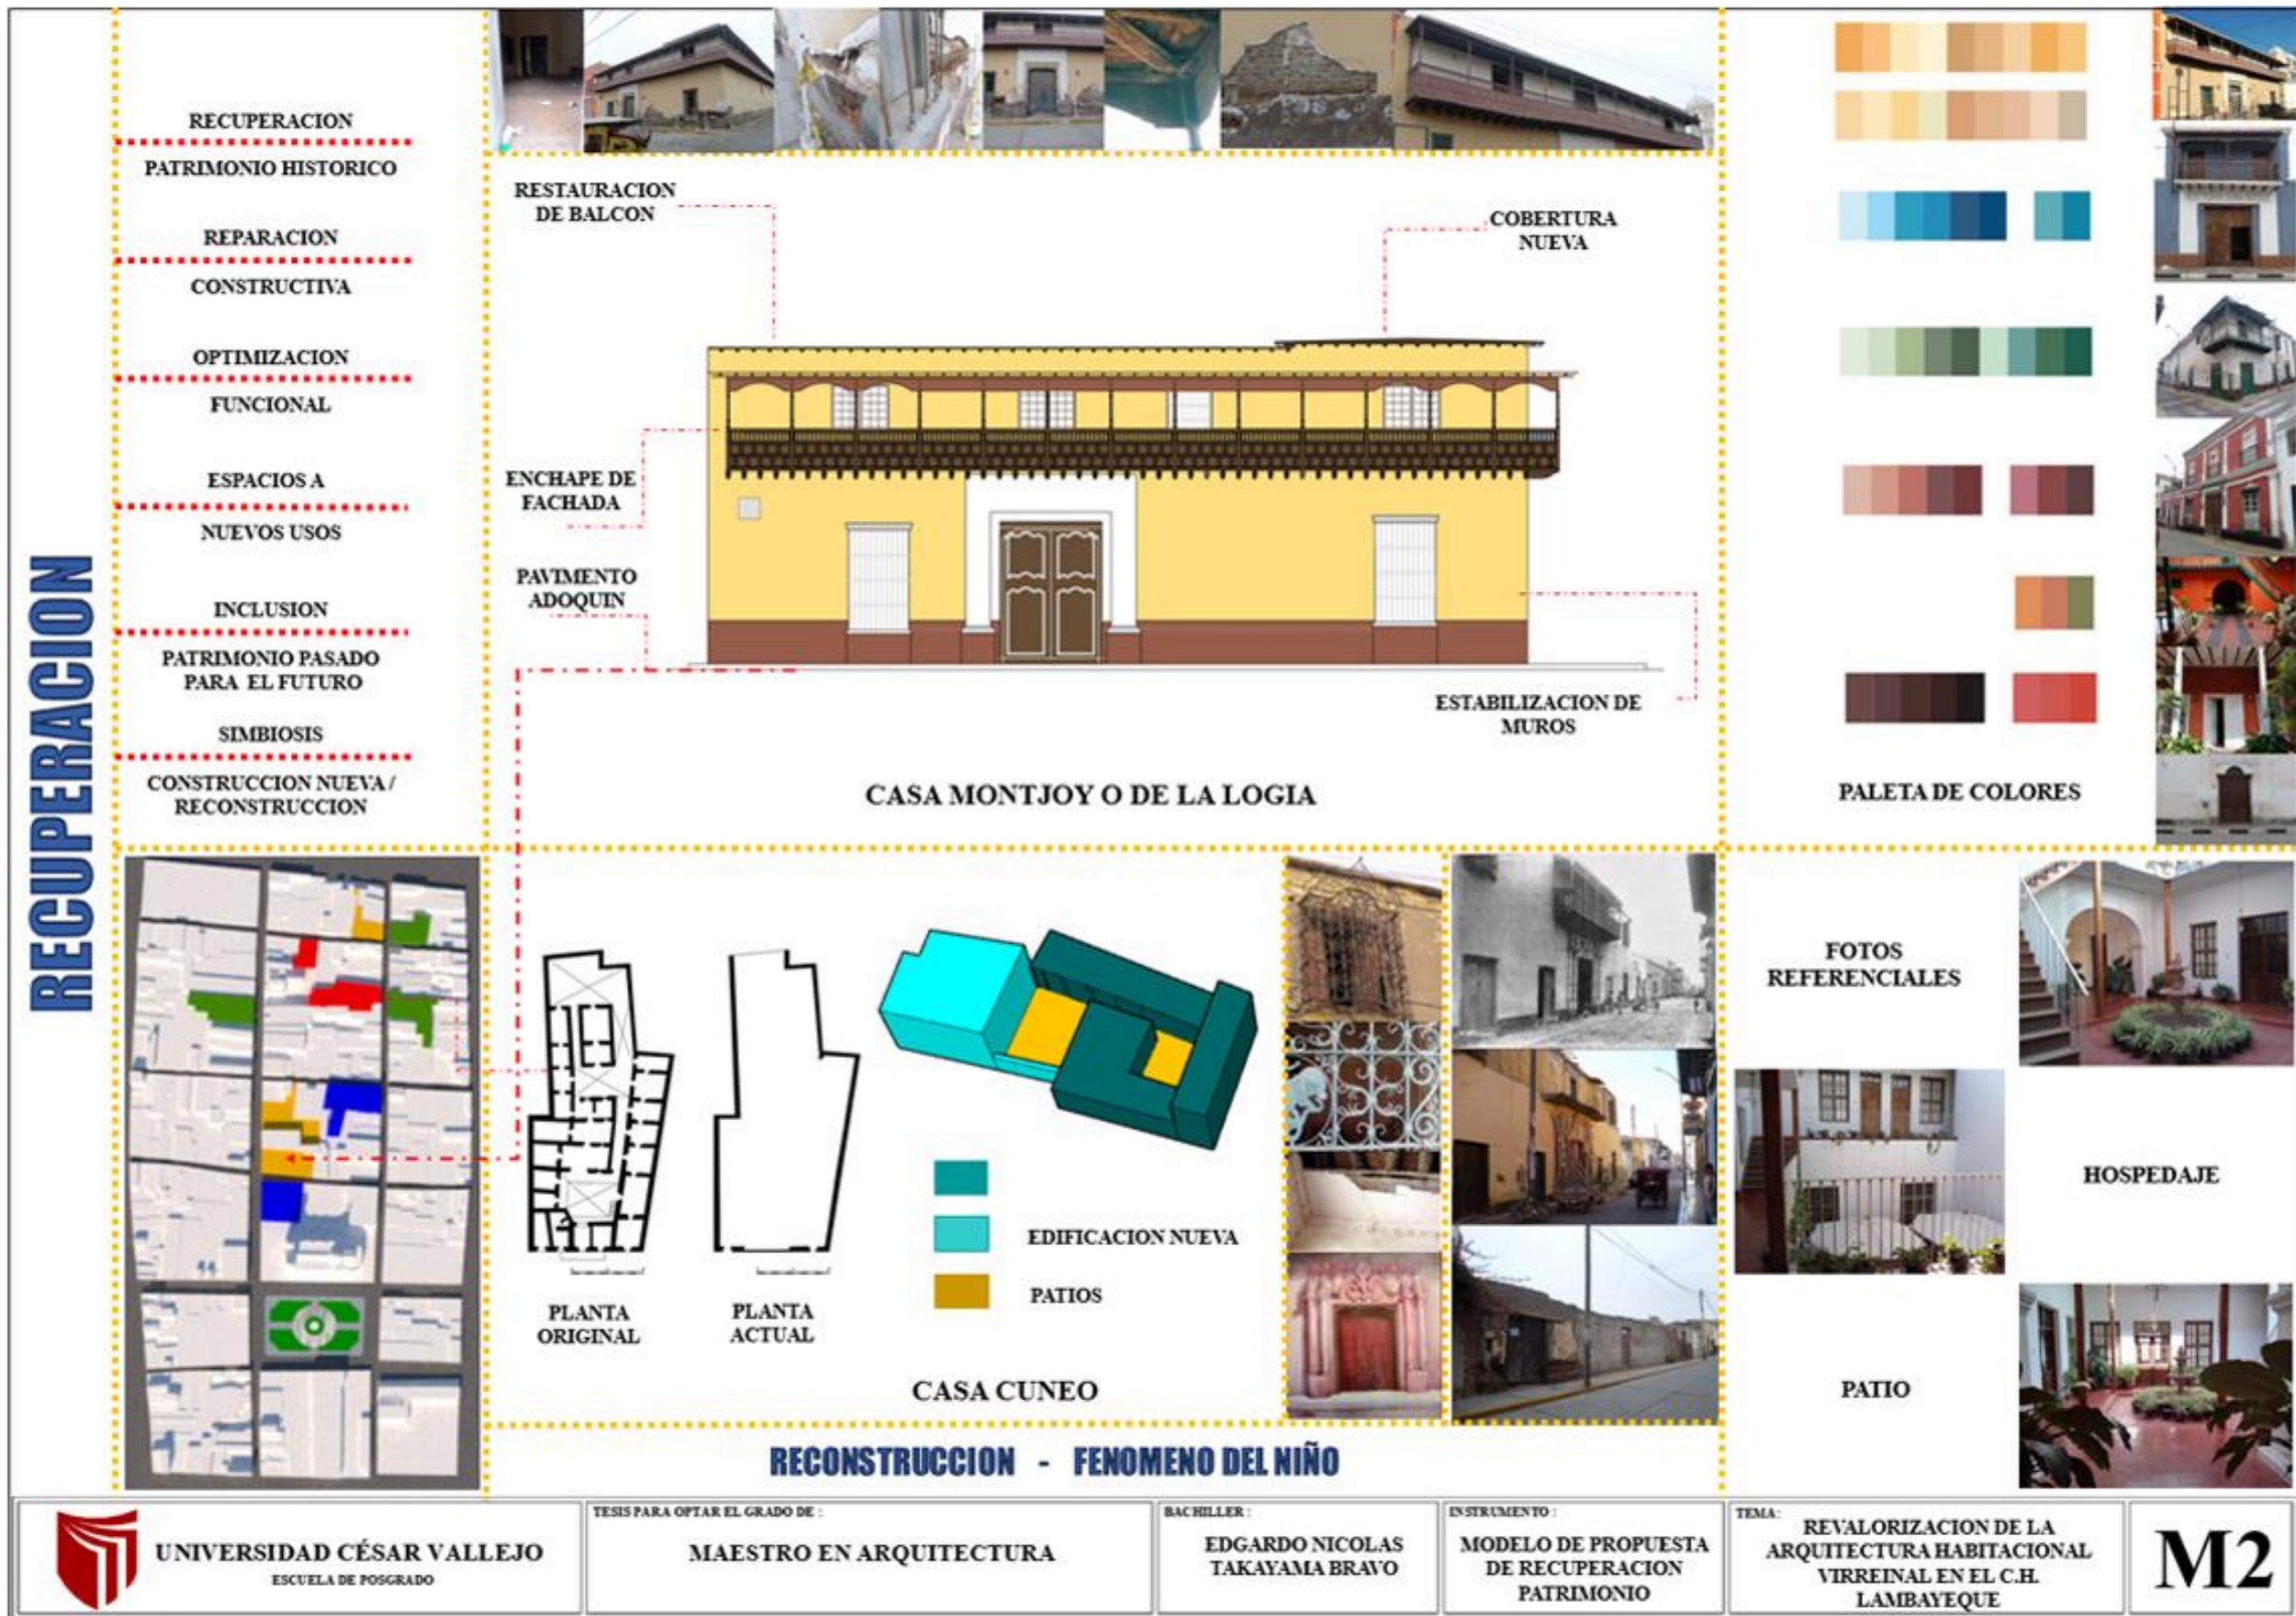
Figura 38. Modelo de propuesta de recuperación
Elaboración propia

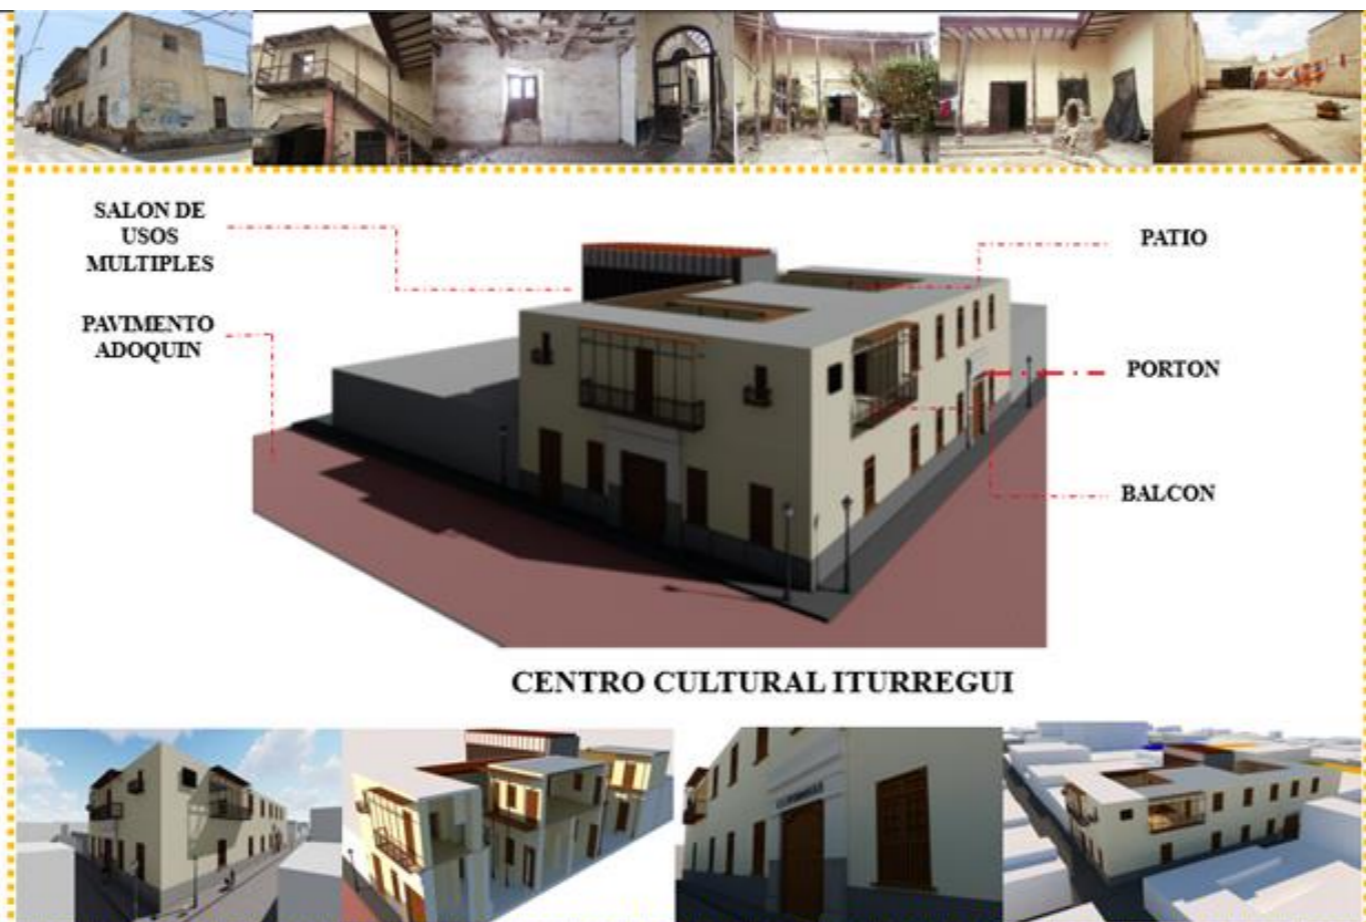
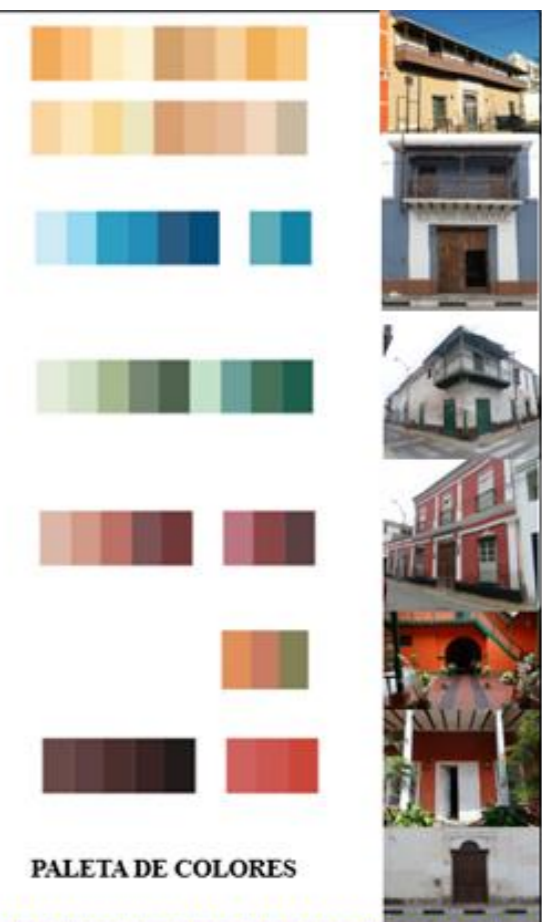
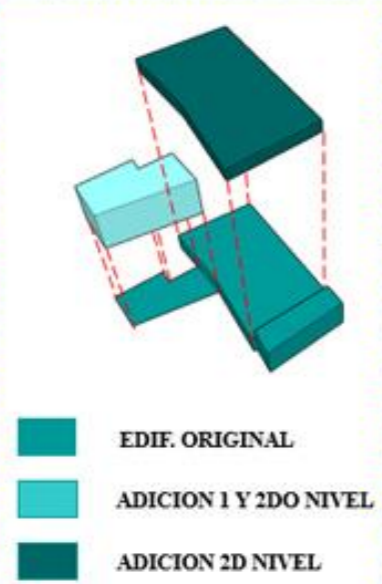
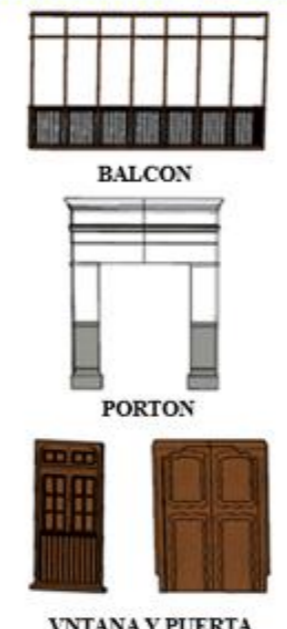
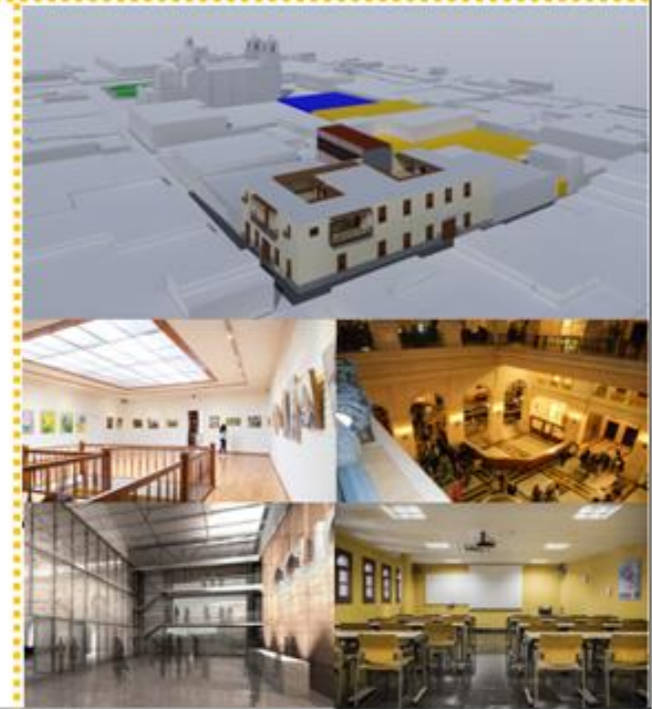
- REUTILIZACION/ SIMBIOSIS
- COMPONENTES EXISTENTES
- REPARACION
- CONSTRUCTIVA
- OPTIMIZACION
- FUNCIONAL
- ESPACIOS A
- NUEVOS USOS
- PERMANENCIA
- SIGNIFICADO EDIFICIO
- SOSTENIBILIDAD
- MENOR CONTAMINACION

REUTILIZACION - SOSTENIBILIDAD

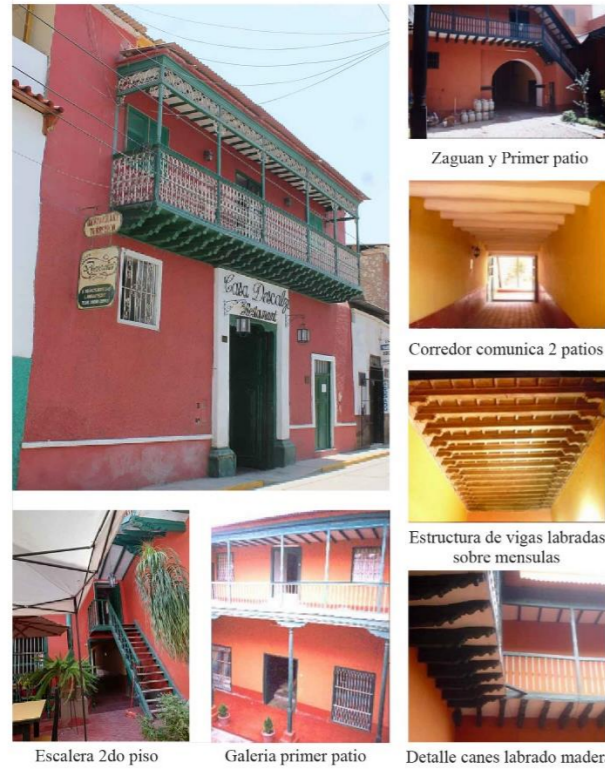
Nombre: Casa Descalzi	Termino Const.: 1782	Antigüedad: 237 años	Uso Original: Vivienda	Uso actual: Vivienda comercio	Nombre: Casa Montjoy	Termino Const.: 1782	Antigüedad: 232 años	Uso Original: Vivienda	Uso actual: Museo Local
Propietario: E.Sayan Ana Marchand	N° Pisos: 2	Area Lote: 705.51m2	Modificaciones:		Propietario: E.Sayan Ana Marchand	N° Pisos: 2	Area Lote: 836.83m2	Modificaciones:	
Localización: Tipología de arquitectura civil domestica:	Restauración <input type="checkbox"/>	Ampliación <input type="checkbox"/>	Concreto <input type="checkbox"/>	Ladrillo <input type="checkbox"/>	Localización: Tipología de arquitectura civil domestica:	Restauración <input checked="" type="checkbox"/>	Ampliación <input type="checkbox"/>	Concreto <input type="checkbox"/>	Ladrillo <input checked="" type="checkbox"/>
Departamento: Lambayeque	Casa solariega <input checked="" type="checkbox"/>	Casa Común <input type="checkbox"/>	Remodelación <input checked="" type="checkbox"/>	Demolic. Parcial <input type="checkbox"/>	Departamento: Lambayeque	Casa solariega <input checked="" type="checkbox"/>	Casa Común <input type="checkbox"/>	Remodelación <input checked="" type="checkbox"/>	Demolic. Parcial <input type="checkbox"/>

Provincia: Lambayeque	Integridad de la vivienda:	Estado de conservación:	Riesgo:		Provincia: Lambayeque	Integridad de la vivienda:	Estado de conservación:	Riesgo:	
Distrito: Lambayeque	Sin transformar <input type="checkbox"/>	Transformado <input type="checkbox"/>	Excelente <input type="checkbox"/>	Bueno <input checked="" type="checkbox"/>	Bajo <input checked="" type="checkbox"/>	Medio <input type="checkbox"/>			
Dirección: Calle 8 de octubre N° 345	Poco transf. <input checked="" type="checkbox"/>	Muy transf. <input type="checkbox"/>	Regular <input type="checkbox"/>	Malo <input type="checkbox"/>	Alto <input type="checkbox"/>

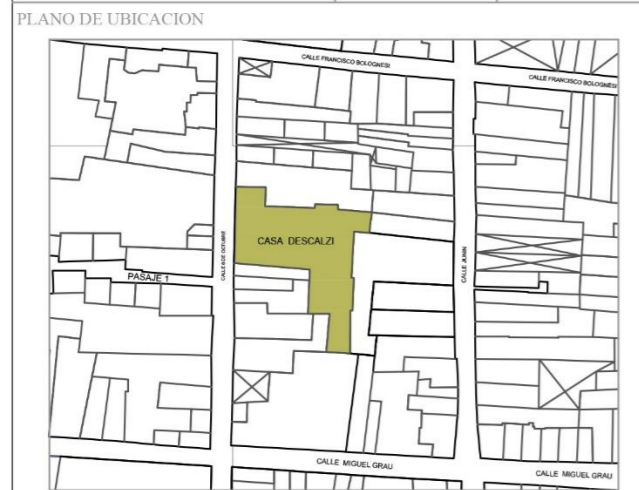
Reminicencias estilísticas europeas renacentista, morisca, mudejar.

La casa cuenta con un balcon de 67 ml, en madera tallada descansa en 150 canes de madera. Portada de acceso principal rectangular de adobe, enlucido en yeso, con friso de madera.

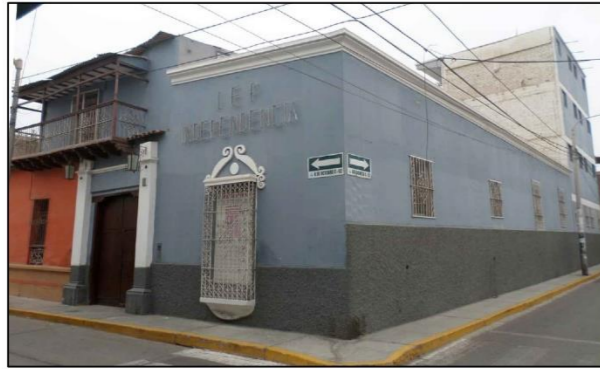
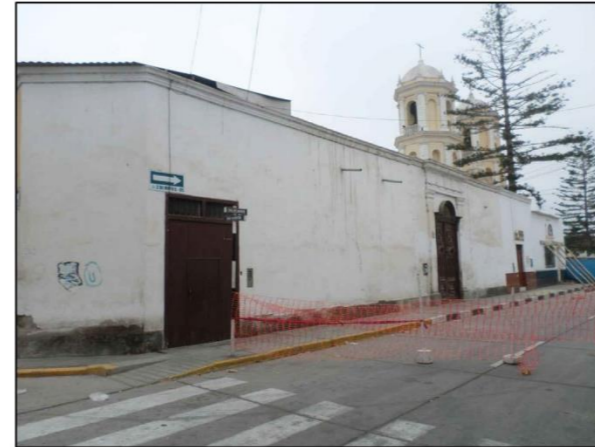
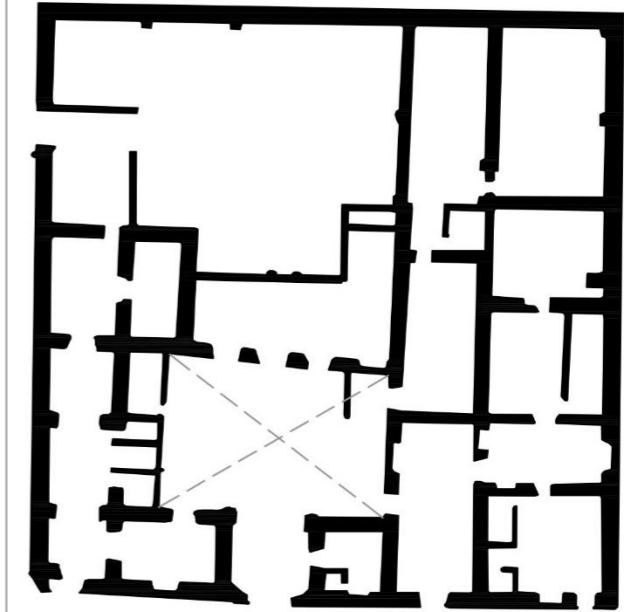
PRIMERA PLANTA

Nombre: Casa Castillo o de la Piedra	Termino Const.: 1785	Antigüedad: 239 años	Uso Original: Vivienda	Uso actual: Hostería	Nombre: Casa Aguilar Pastor	Termino Const.: 1590	Antigüedad: 239 años	Uso Original: Vivienda	Uso actual: Vivienda
Propietario: Aldo Gatti y Piedad Pareja	N° Pisos: 1	Area Lote: 1162.9 m2	Modificaciones:		Propietario: Familia Aguilar	N° Pisos:	Area Lote: 666.89m2	Modificaciones:	
Localización:	Tipología de arquitectura civil domestica:		Restauración <input checked="" type="checkbox"/>	Ampliación <input checked="" type="checkbox"/>	Concreto <input type="checkbox"/>	Ladrillo <input type="checkbox"/>	Localización:	Tipología de arquitectura civil domestica:	
Departamento: Lambayeque	Casa solariega <input checked="" type="checkbox"/>	Casa Común <input type="checkbox"/>	Remodelación <input type="checkbox"/>	Demolic. Parcial <input type="checkbox"/>	Adobe <input checked="" type="checkbox"/>	Quincha <input type="checkbox"/>	Departamento: Lambayeque	Casa solariega <input checked="" type="checkbox"/>	Casa Común <input type="checkbox"/>

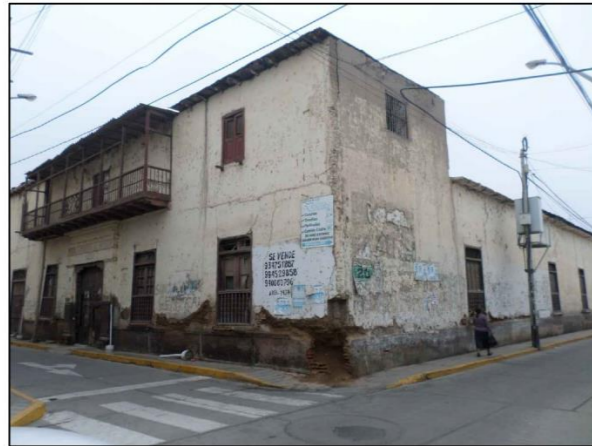
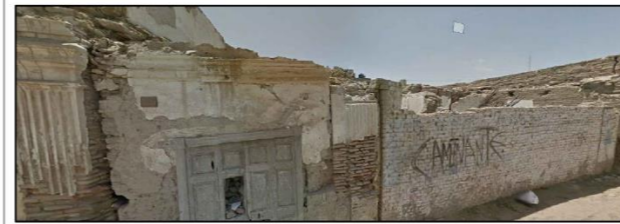
PRIMERA PLANTA

Nombre: Casa Iturregui	Termino Const.:	Antigüedad:	Uso Original:	Vivienda	Uso actual:	Vivienda	Nombre: Casa Rivadeneira	Termino Const.:	Antigüedad:	Uso Original:	Vivienda	Uso actual:	Abandono
Propietario: Familia Carpena	N° Pisos:	Area Lote: 1262.42m2	Modificaciones:		Materialidad:		Propietario: -	N° Pisos:	Area Lote: 742.08 m2	Modificaciones:		Materialidad:	
Localización:	Tipología de arquitectura civil domestica:		Restauración <input type="checkbox"/>	Ampliación <input type="checkbox"/>	Concreto <input type="checkbox"/>	Ladrillo <input type="checkbox"/>	Localización:	Tipología de arquitectura civil domestica:		Restauración <input type="checkbox"/>	Ampliación <input type="checkbox"/>	Concreto <input type="checkbox"/>	Ladrillo <input type="checkbox"/>
Departamento: Lambayeque	Casa solariega <input checked="" type="checkbox"/>	Casa Común <input type="checkbox"/>	Remodelación <input type="checkbox"/>	Demolic. Parcial <input type="checkbox"/>	Adobe <input checked="" type="checkbox"/>	Quincha <input type="checkbox"/>	Departamento: Lambayeque	Casa solariega <input checked="" type="checkbox"/>	Casa Común <input type="checkbox"/>	Remodelación <input type="checkbox"/>	Demolic. Parcial <input checked="" type="checkbox"/>	Adobe <input checked="" type="checkbox"/>	Quincha <input checked="" type="checkbox"/>

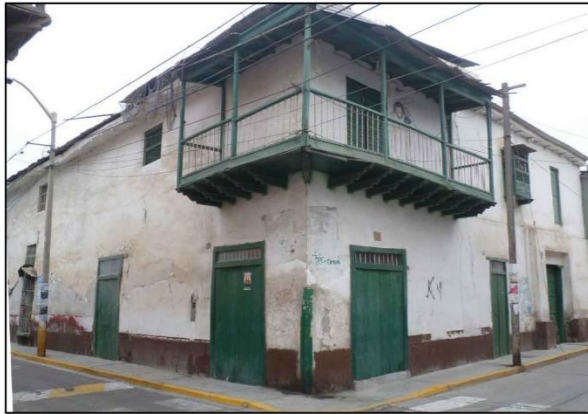
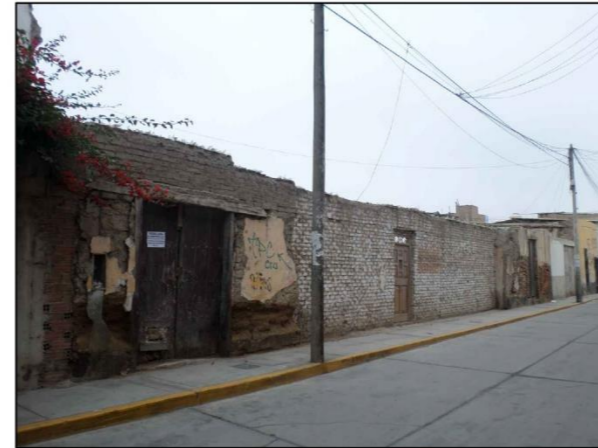
PRIMERA PLANTA

Nombre:	Casa Varias	Termino Const.:	Antigüedad:	Uso Original:	Vivienda comercio	Uso actual:	Vivienda
Propietario:	Sra. Varias Portilla	N° Pisos:	Area Lote: 368.98 m2	Modificaciones:		Materialidad:	
Localización:	Tipología de arquitectura civil domestica:	Restauración <input type="checkbox"/>	Ampliación <input type="checkbox"/>	Concreto <input type="checkbox"/>	Ladrillo <input type="checkbox"/>		
Departamento:	Lambayeque	Casa solariega <input checked="" type="checkbox"/>	Casa Común <input type="checkbox"/>	Remodelación <input type="checkbox"/>	Demolic. Parcial <input type="checkbox"/>	Adobe <input checked="" type="checkbox"/>	Quincha <input checked="" type="checkbox"/>
Provincia:	Lambayeque	Integridad de la vivienda:		Estado de conservación:		Riesgo:	
Distrito:	Lambayeque	Sin transformar <input type="checkbox"/>	Transformado <input type="checkbox"/>	Excelente <input type="checkbox"/>	Bueno <input type="checkbox"/>	Bajo <input type="checkbox"/>	Medio <input type="checkbox"/>
