**ESCUELA DE POSGRADO
PROGRAMA ACADÉMICO DE MAESTRÍA EN ARQUITECTURA**

**Propuesta de revalorización de la arquitectura habitacional virreinal para el
mejoramiento del centro histórico de la ciudad de Lambayeque**

**TESIS PARA OBTENER EL GRADO ACADÉMICO DE:
Maestro en Arquitectura**

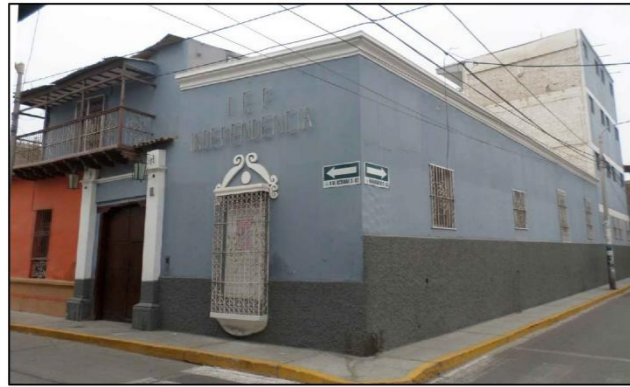
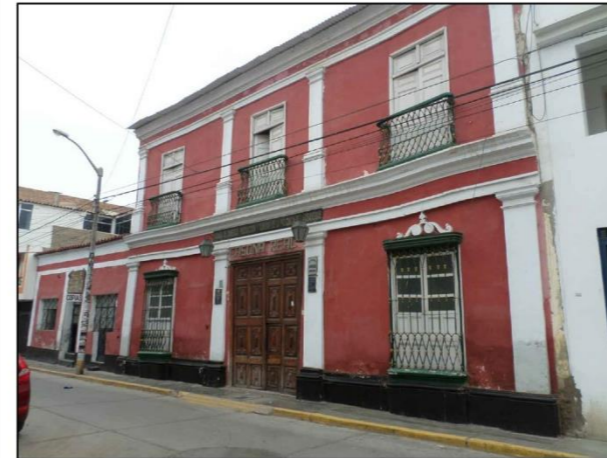
PRIMERA PLANTA

Nombre: Colegio Independencia	Termino Const.:	Antigüedad:	Uso Original: Vivienda	Uso actual: Colegio	Nombre: Casa Aurich	Termino Const.:	Antigüedad:	Uso Original: Vivienda	Uso actual: Vivienda Comercio
Propietario: Colegio Independencia	N° Pisos:	Area Lote:	Modificaciones:		Propietario: Particular	N° Pisos:	Area Lote:	Modificaciones:	
Localización:	Tipología de arquitectura civil domestica:		Restauración <input type="checkbox"/>	Ampliación <input type="checkbox"/>	Concreto <input checked="" type="checkbox"/>	Ladrillo <input checked="" type="checkbox"/>	Localización:	Tipología de arquitectura civil domestica:	
Departamento: Lambayeque	Casa solariega <input checked="" type="checkbox"/>	Casa Común <input type="checkbox"/>	Remodelación <input checked="" type="checkbox"/>	Demolic. Parcial <input type="checkbox"/>	Adobe <input checked="" type="checkbox"/>	Quincha <input checked="" type="checkbox"/>	Departamento: Lambayeque	Casa solariega <input checked="" type="checkbox"/>	Casa Común <input type="checkbox"/>

Provincia: Lambayeque	Integridad de la vivienda:		Estado de conservación:		Riesgo:		Provincia: Lambayeque	Integridad de la vivienda:	
Distrito: Lambayeque	Sin transformar <input type="checkbox"/>	Transformado <input checked="" type="checkbox"/>	Excelente <input type="checkbox"/>	Bueno <input type="checkbox"/>	Bajo <input type="checkbox"/>	Medio <input checked="" type="checkbox"/>	Distrito: Lambayeque	Sin transformar <input type="checkbox"/>	Transformado <input checked="" type="checkbox"/>
Dirección: Calle 8 de octubre N° 299-297	Poco transf. <input type="checkbox"/>	Muy transf. <input type="checkbox"/>	Regular <input checked="" type="checkbox"/>	Malo <input type="checkbox"/>	Alto <input type="checkbox"/>		Dirección: Calle 8 de octubre N° 345	Poco transf. <input type="checkbox"/>	Muy transf. <input type="checkbox"/>

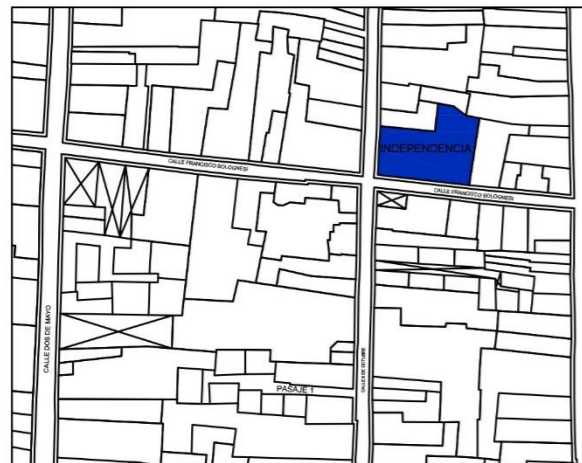
ESTILO ARQUITECTONICO

Reminiscencias estilísticas europeas , renacentista,morisca, mudejar.

La casa cuenta con un balcon , en madera tallada descansa en canes de madera . Portada de acceso principal rectangular de adobe, enlucido en yeso , con friso de madera.

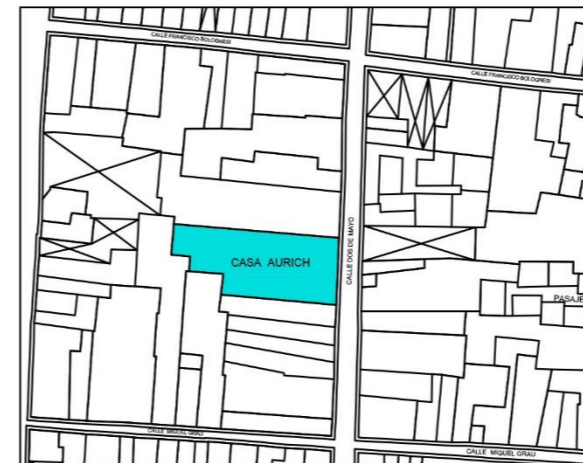
ESTILO ARQUITECTONICO

Reminiscencias estilísticas europeas renacentista, morisca, mudejar y rococo en su fachada
