“Causas de la invasión de las aguas de la Bahía el Ferrol a la Bahía Samanco - Propuesta de Solución, Distrito de Nuevo Chimbote, Provincia del Santa, Ancash – 2019”

TESIS PARA OBTENER EL TÍTULO PROFESIONAL DE INGENIERO CIVIL

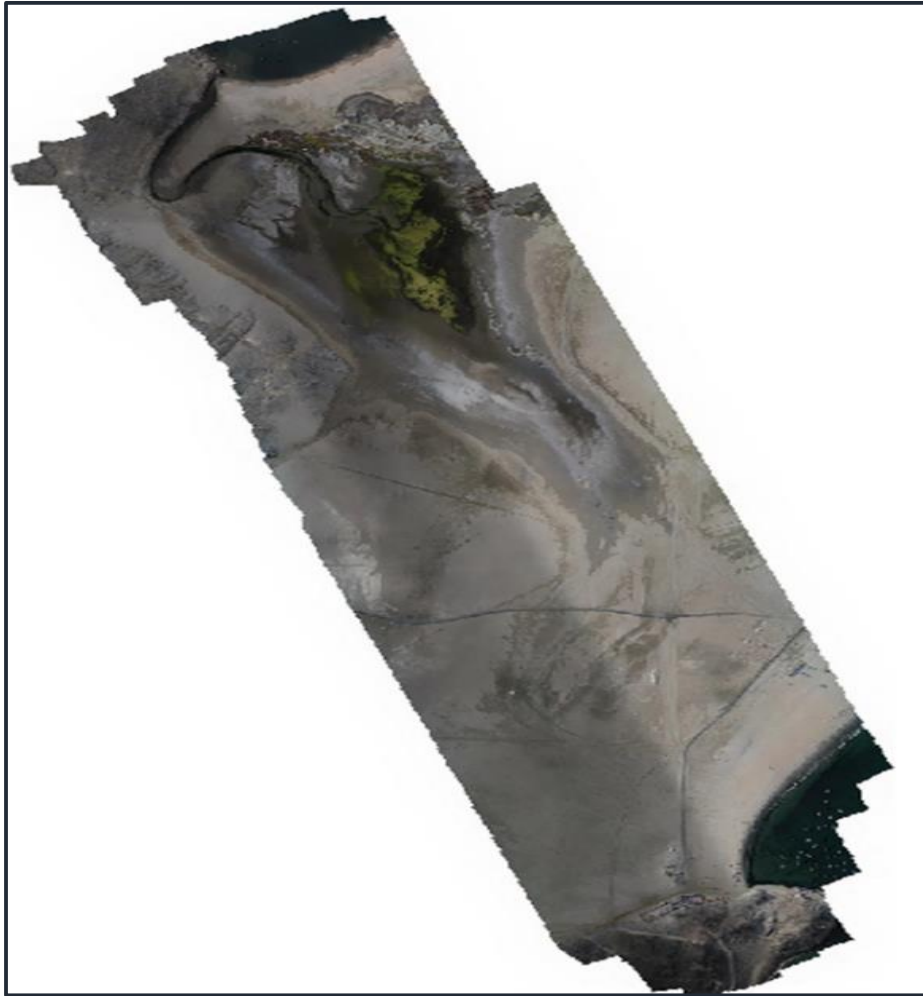
Foto N° 01 – ORTOFOTO

Se observa la foto completa del área de Estudio tomada con el Drone Phantom 4Pro, en la cual podemos apreciar parte de las dos bahías y de la zona vulnerable.

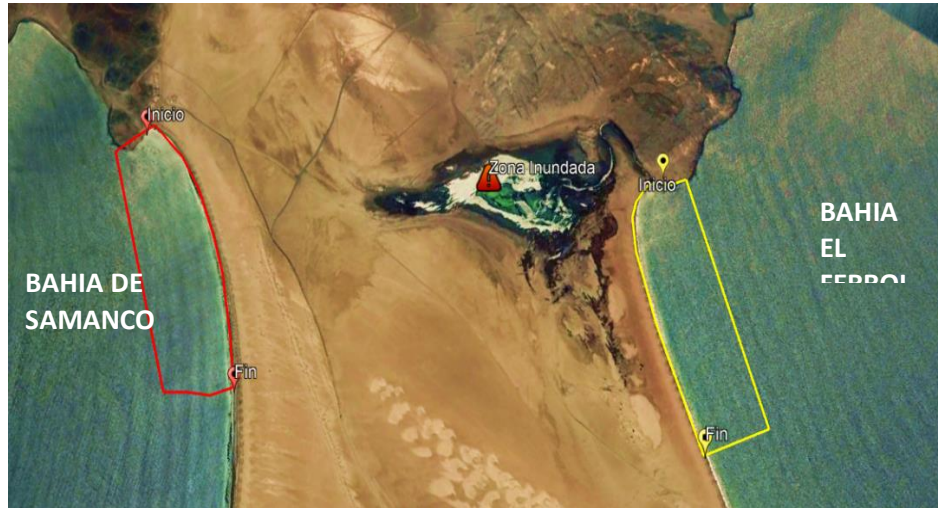
Foto N° 03 – FOTO SATELITAL

Muestra las áreas que se realizó el estudio de Batimetría en las distintas bahías. Bahía de Samanco: Área color Rojo

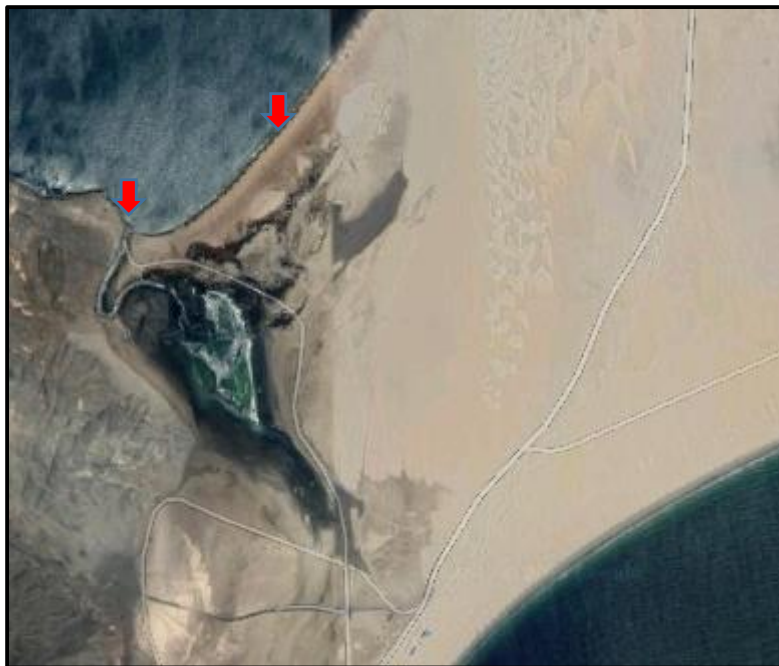
Foto N° 06 – CROQUIS DEL AREA A INTERVENIR

Por el momento como propósito de la investigación se ha propuesto un control de erosión a corto y mediano plazo que sería la implementación de 400 metros lineales de geotubos

geosintético a lo largo de la costa de la bahía el Ferrol iniciando en el pequeño río formado que alimenta la marisma, para así poder evitar un mayor ingreso de agua y un control temporal de la erosión, utilizando para ello geotubos geosintéticos, los cuales se rellenan con material de la zona y agua para formar una defensa a la erosión, siendo esta una alternativa más económica, siendo fabricados a tamaños solicitados logrando alcanzar alturas de hasta 1.50 metros. Siendo esto un comienzo para un control de erosión que puede ser utilizado en toda la costa de la Bahía el Ferrol. Ver Anexo N° 5

Muestra el área a intervenir como propuesta de control de Erosión Costera con geotubos geosintéticos a lo largo de 400 mts.

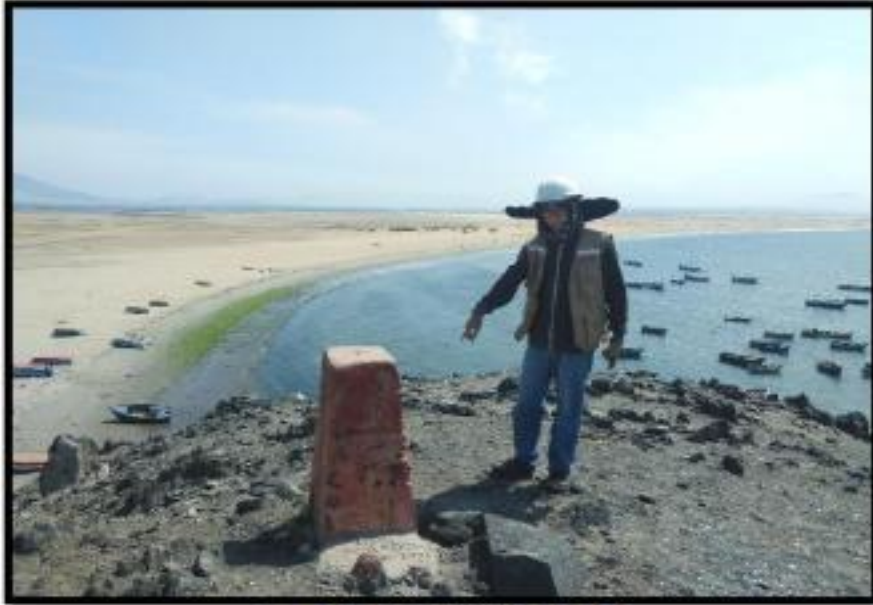
Foto: 01- SE OBSERVA EL BM-A
COORDENADAS UTM: 8983384.742 N
767506.7832 E
19.781 ELEV.

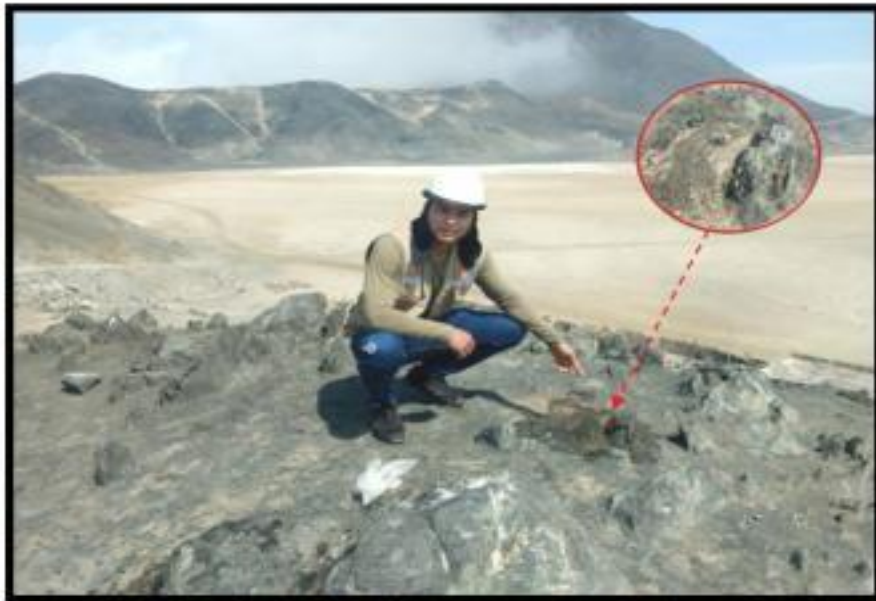
Foto: 02- SE OBSERVA EL BM-B
COORDENADAS UTM: 8983336.713 N
767422.205 E
25.856 ELEV.

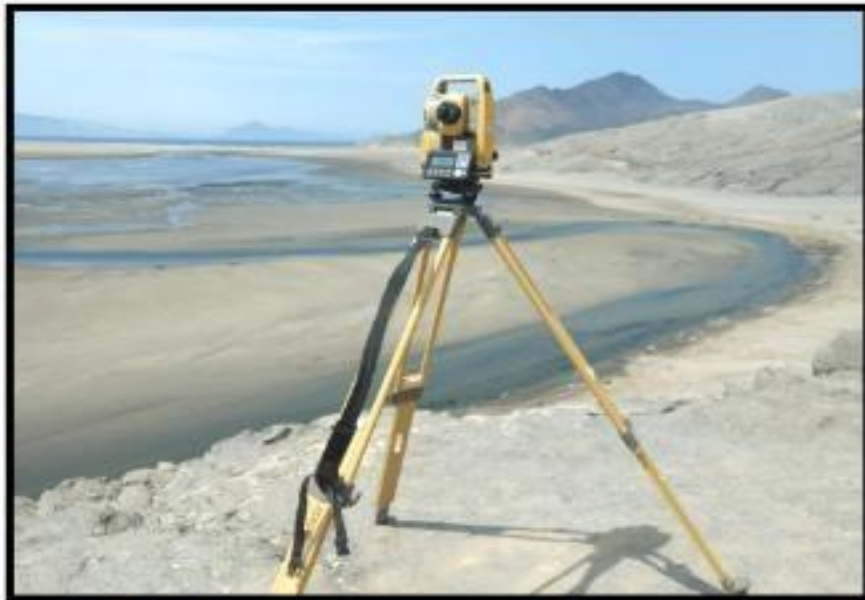
Foto: 03- SE OBSERVA A LA PRIMERA ESTACION E-01, ESTACIONADA EN LA PARTE ALTA DEL CERRO, DONDE SE LOGRO A LEVANTAR TODO EL AREA DE ESTUDIO.

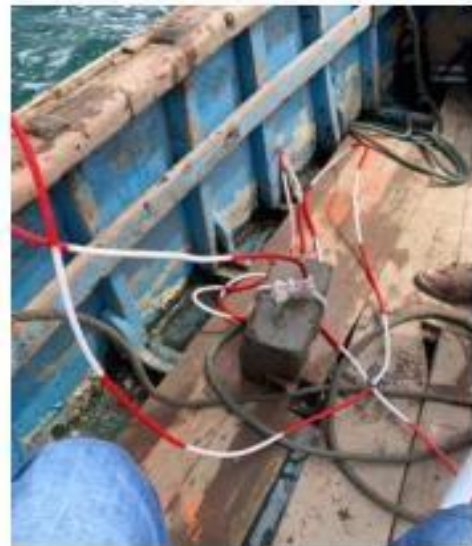
Foto 22 – Soga utilizada para medir la profundidad del mar
