UNIVERSIDAD CÉSAR VALLEJO

“Mantenimiento predictivo del alimentador de media tensión TIC295 para mejorar la confiabilidad Distrito de Ticapampa, Empresa Hidrandina S.A.- Huaraz 2018”

TESIS PARA OBTENER EL TÍTULO PROFESIONAL DE:

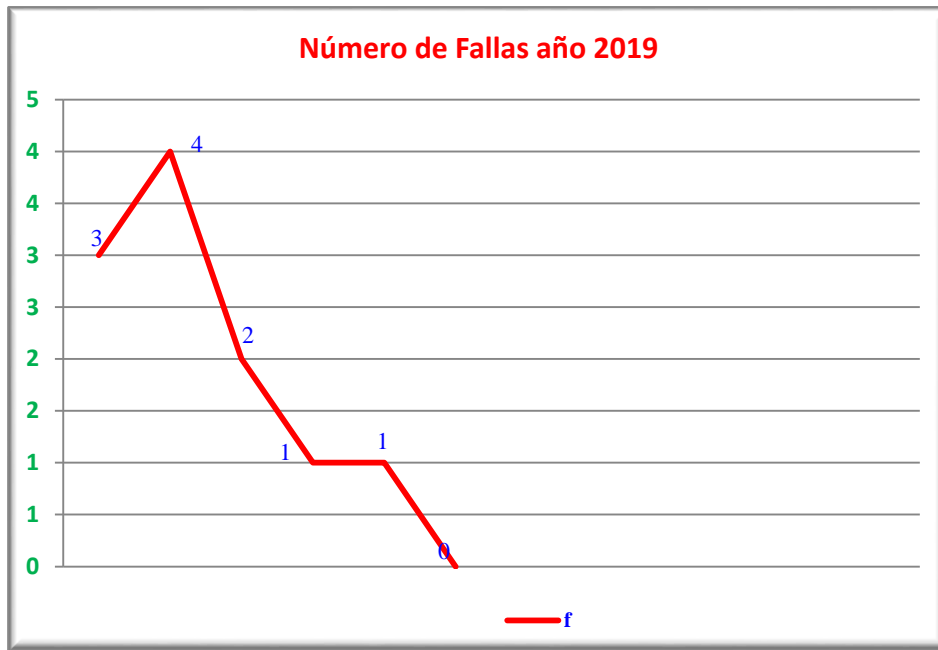
Figura 19. Número de fallas año 2019.

En la figura 19 se observa según el número de fallas que se produjo en el mes de Febrero (04 fallas).

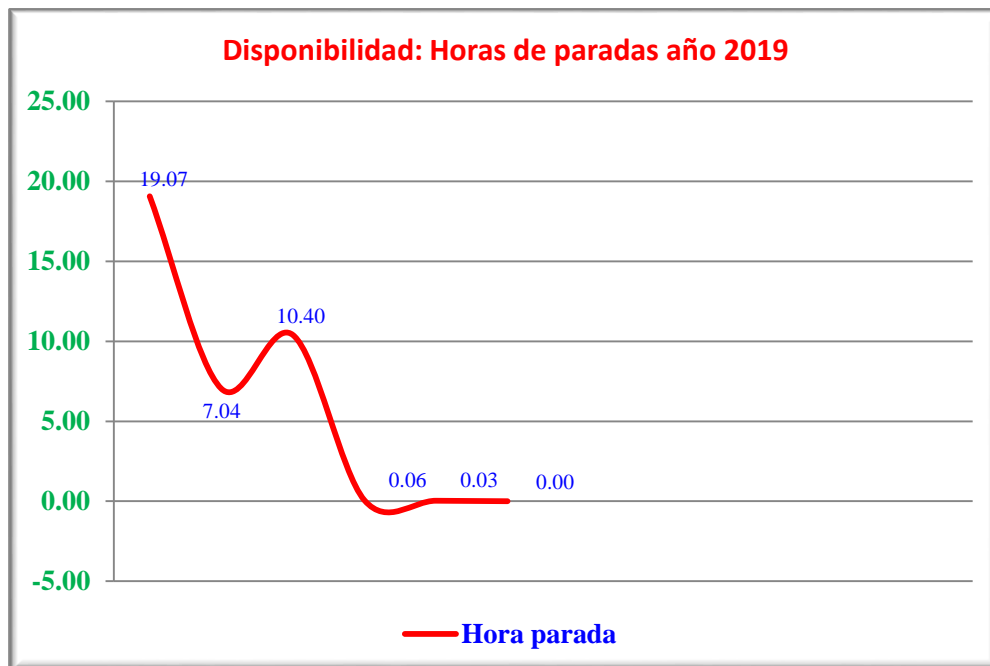
Figura 21. Disponibilidad horas de parada año 2019.

Interpretación: En la figura 21 se observa la cantidad de horas de parada se produjo en el mes de Enero (19.07 horas).

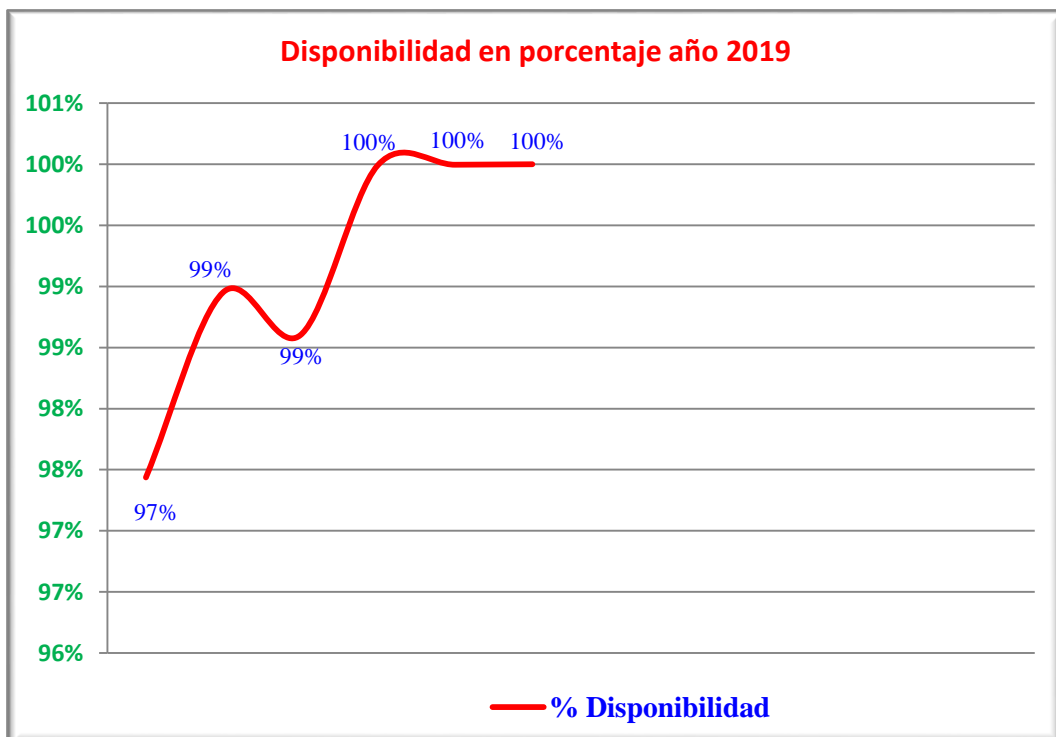
Figura 23. Disponibilidad en porcentaje año 2019.

Interpretación: En la figura 23 se observa que la disponibilidad más bajo fue en mes enero donde llego 97%.

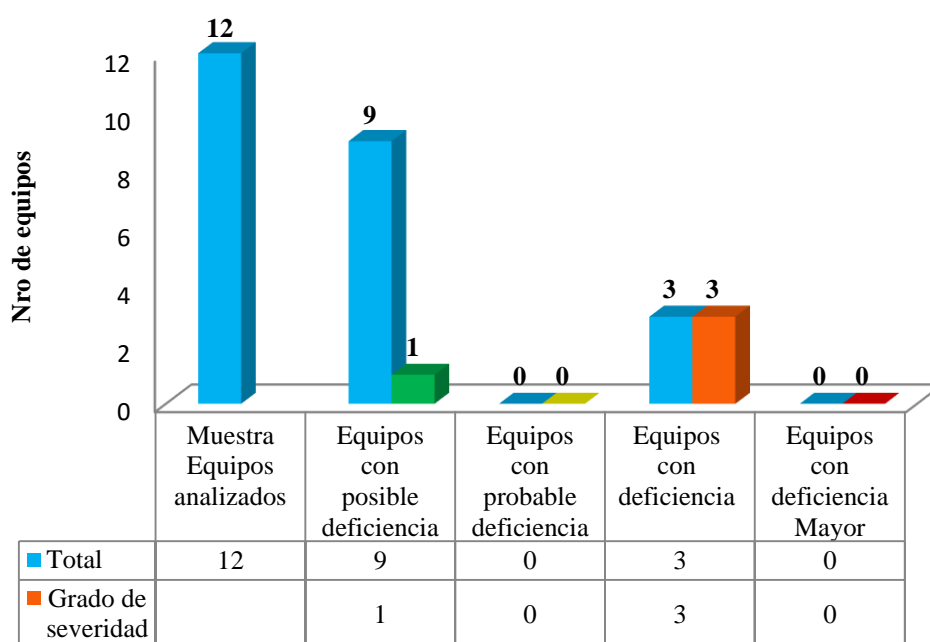
Figura 24. Número de equipos según grado de severidad pos test.

Se observa que 3 equipos se encuentran con deficiencia lo cual representa el 25% del total de equipos de la muestra del alimentador, encontrándose en pararrayo del seccionador de la línea troncal y también se cuenta con 9 equipos con grado de severidad 1 posible deficiencia representa el 75%.

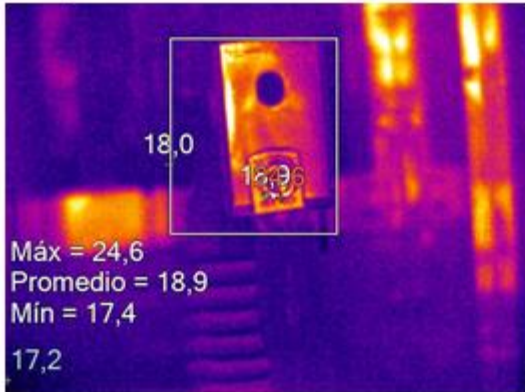
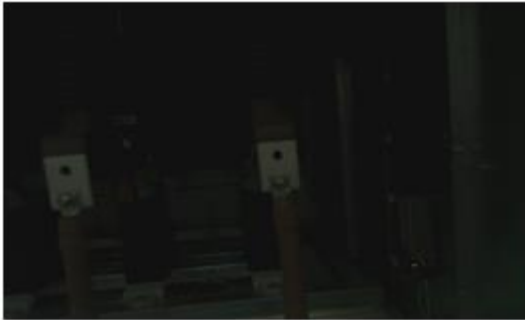
| VALORES OBTENIDOS DEL PRE TEST | | Código: | |
|---|---|---|---|
| NOMBRE ARCHIVO | IR_IMAGEN N° IR_00354.IS2 | | Análisis de acción recomendada |

| VALORES OBTENIDOS DEL PRE TEST | | Código: | |
|---|---|---|---|
| | | | Diferencia de temperatura 11.3°C. Darle seguimiento a la falla Grado de severidad 2 |

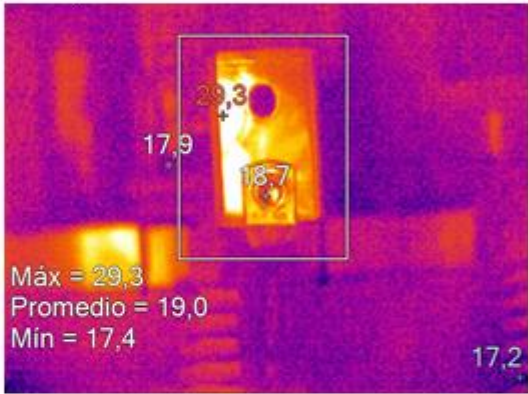
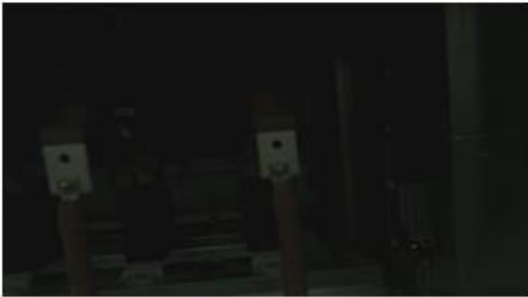
| VALORES OBTENIDOS DEL PRE TEST | | Código: | |
|---|---|---|---|
| NOMBRE ARCHIVO | IR_IMAGEN N° IR_00355.IS2 | | Análisis de acción recomendada |

| VALORES OBTENIDOS DEL PRE TEST | | Código: | |
|---|---|---|---|
| | | | <p>Diferencia de temperatura 16 °C.</p> <p>Darle seguimiento a la falla</p> <p>Grado de severidad 2</p> |

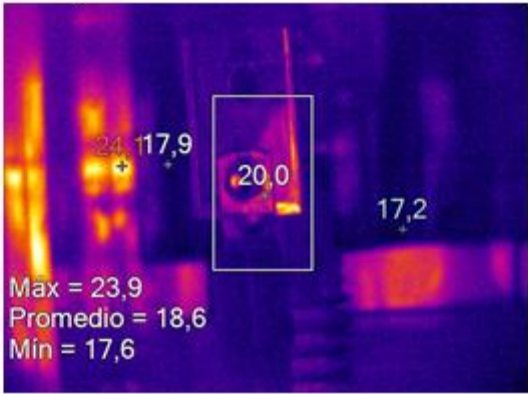
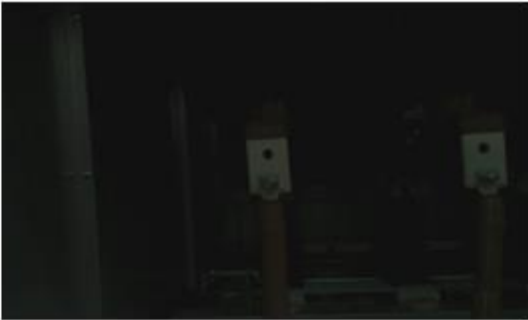
| VALORES OBTENIDOS DEL PRE TEST | | Código: | |
|---|---|---|--|
| NOMBRE ARCHIVO | IR_IMAGEN N° IR_00356.IS2 | | Análisis de acción recomendada |

| VALORES OBTENIDOS DEL PRE TEST | | Código: | |
|---|---|---|--|
| | | | <p>Diferencia de temperatura 10.6 °C.</p> <p>Darle seguimiento a la falla</p> <p>Grado de severidad 2</p> |

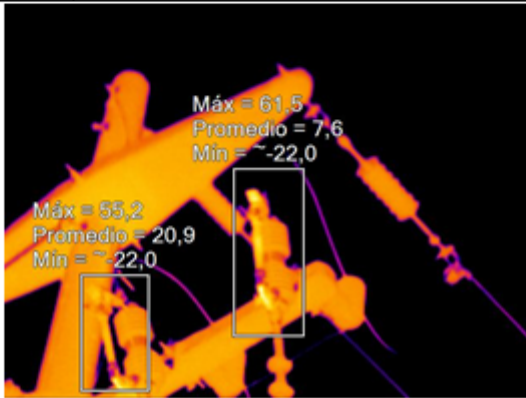
| VALORES OBTENIDOS DEL PRE TEST | | Código: | |
|---|---|---|--|
| NOMBRE ARCHIVO | IR_IMAGEN N° IR_00394.IS2 | | ANÁLISIS DE ACCIÓN RECOMENDADA |

| VALORES OBTENIDOS DEL PRE TEST | | Código: | |
|---|---|---|--|
| | | | <p>Diferencia de temperatura 48.2 °C.</p> <p>Darle seguimiento a la falla</p> <p>Grado de severidad 4</p> |

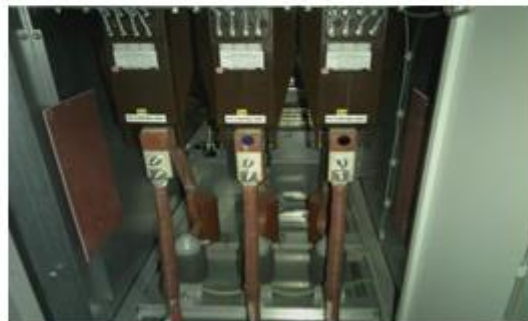
NOMBRE ARCHIVO IR_IMAGEN Nº IR_00542.IS **Análisis de acción recomendada**

Diferencia de temperatura 7.8 °C.
 Darle seguimiento a la falla
 Grado de severidad 1
