UNIVERSIDAD CÉSAR VALLEJO

“Evaluación del desempeño sísmico de edificaciones esenciales - pabellón de emergencias del hospital regional de Ica - 2019”

TESIS PARA OBTENER EL TÍTULO PROFESIONAL DE:

Ingeniero Civil

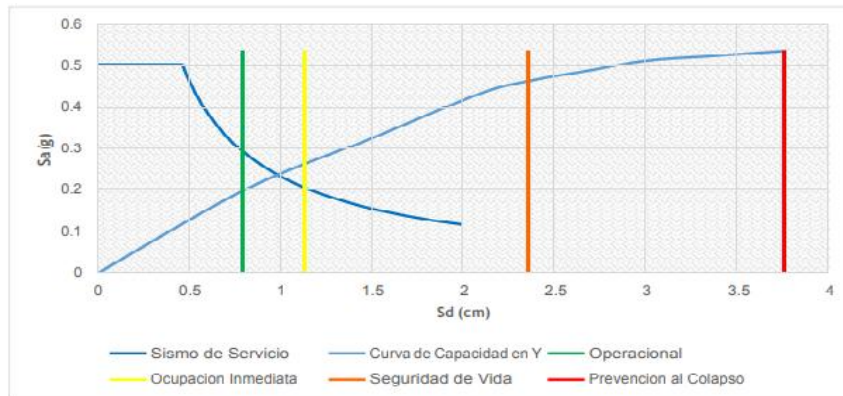
El resultado que se obtiene que aplicar las pautas del método “espectro capacidad” es el punto de desempeño del edificio, esta es obtenida al intersecar las dos gráficas de espectro, la de capacidad y demanda, en la siguiente, se observa el punto de desempeño, para dirección Y:

Figura 17. Aproximación del punto desempeño en la dirección Y para sismo muy raro.

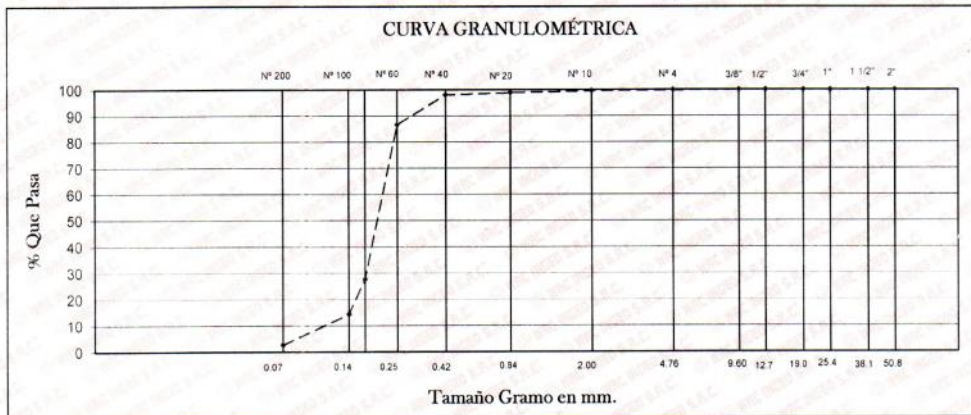
CURVA GRANULOMÉTRICA

% DE HUMEDAD ASTM D2216	3.2
% DE GRAVA	0.09
% DE ARENA	97.27
% DE FINOS	2.64

LÍMITES DE CONSISTENCIA ASTM D4318	LL NP	LP NP	IP NP
Clasif.	SUCS	SP	AASHTO A-3
			IG(0)

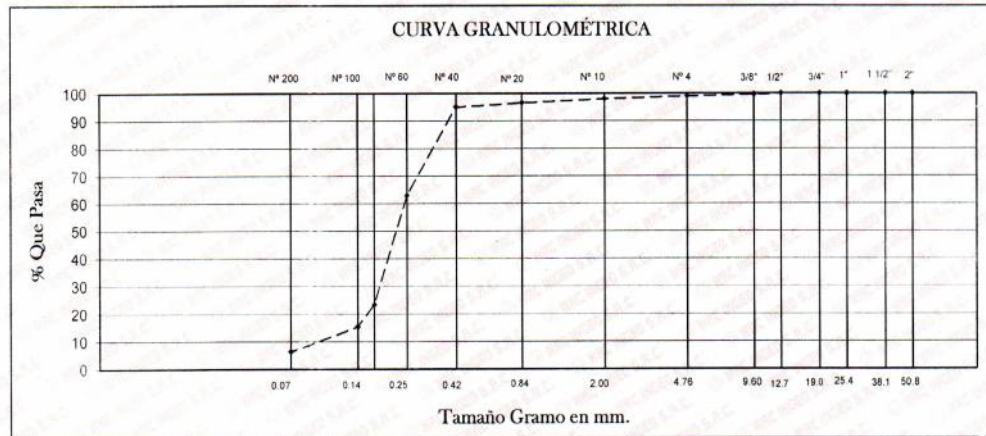
% DE HUMEDAD ASTM D2216	3.9
% DE GRAVA	0.99
% DE ARENA	92.69
% DE FINOS	6.32

LÍMITES DE CONSISTENCIA ASTM D4318	LL NP	LP NP	IP NP
Clasif.	SUCS	SP - SM	AASHTO
		A-3	IG (0)

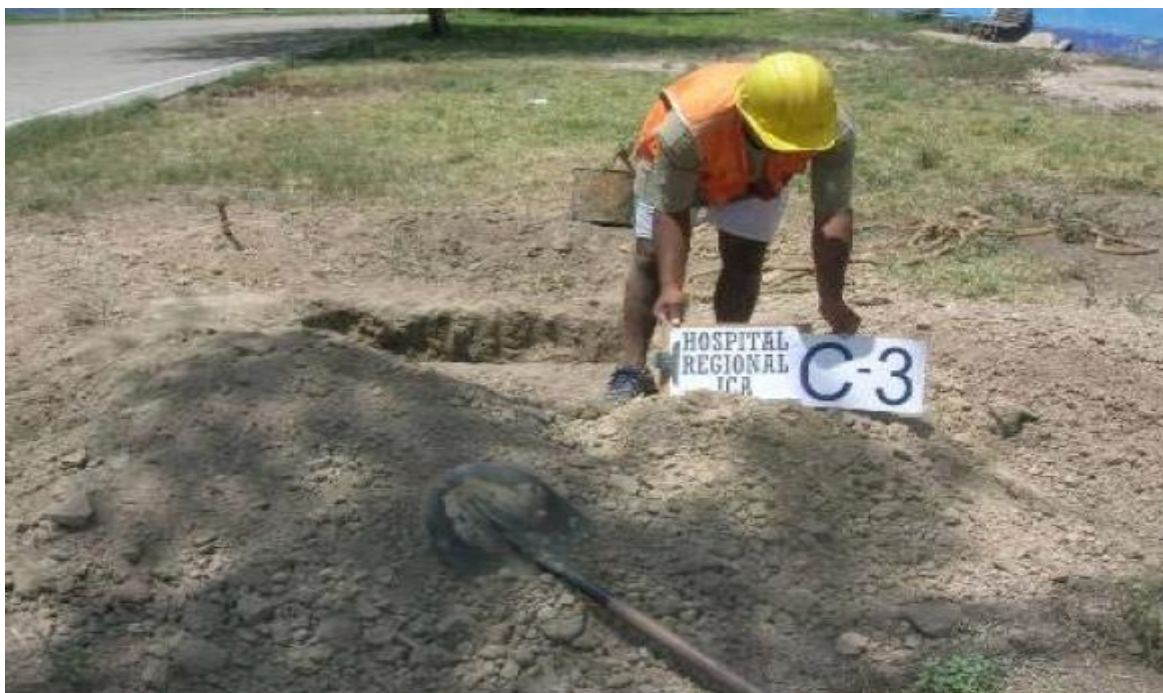
A.06.01.- Vista panorámica de la calicata C-03

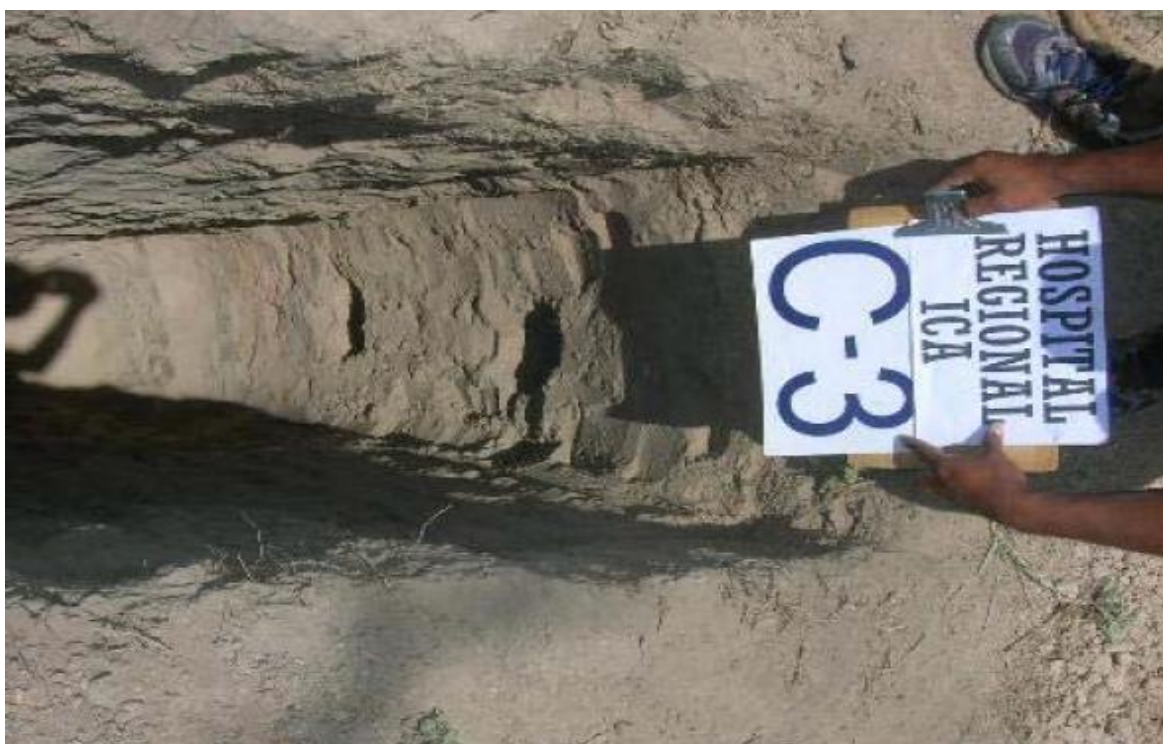
A.06.02.- Vista interna de la calicata C-03

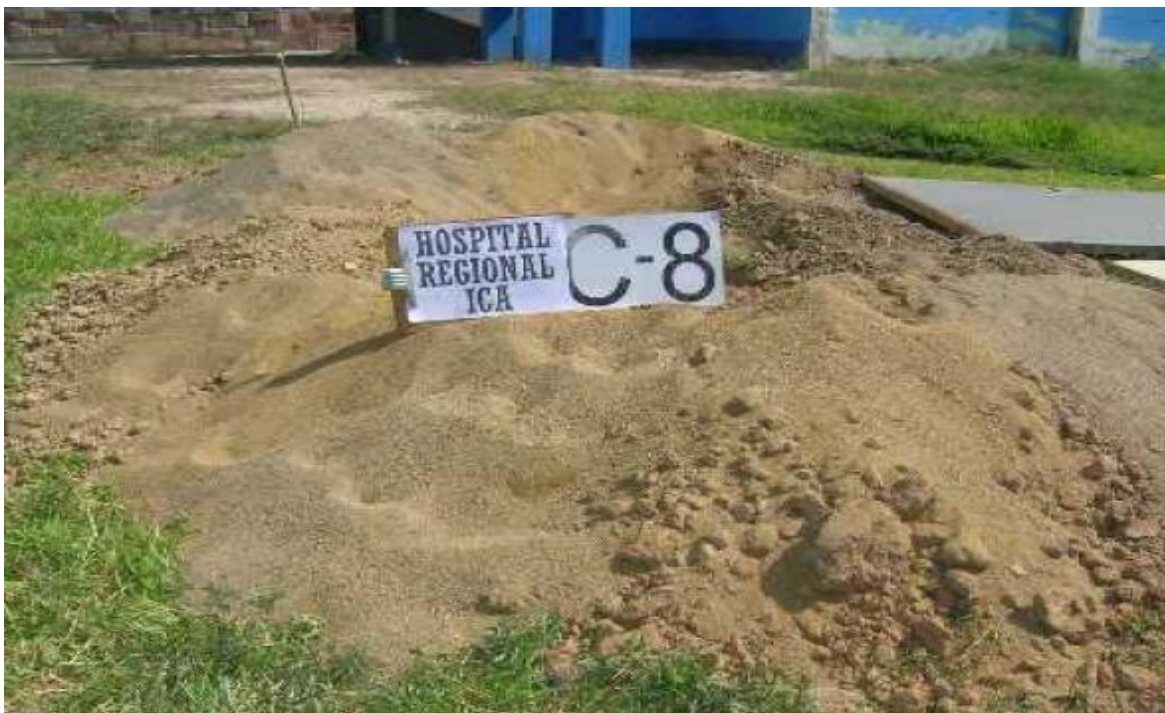
A.06.03.- Vista panorámica de la calicata C-08

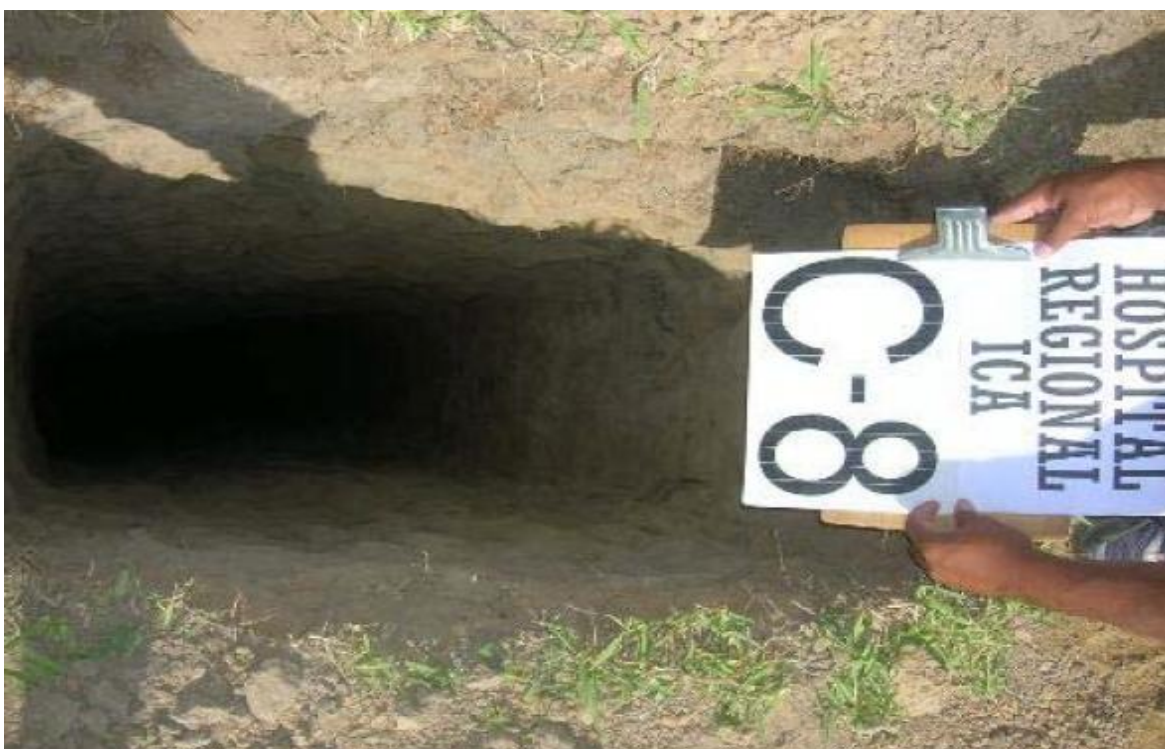
A.06.04.- Vista interna de la calicata C-08

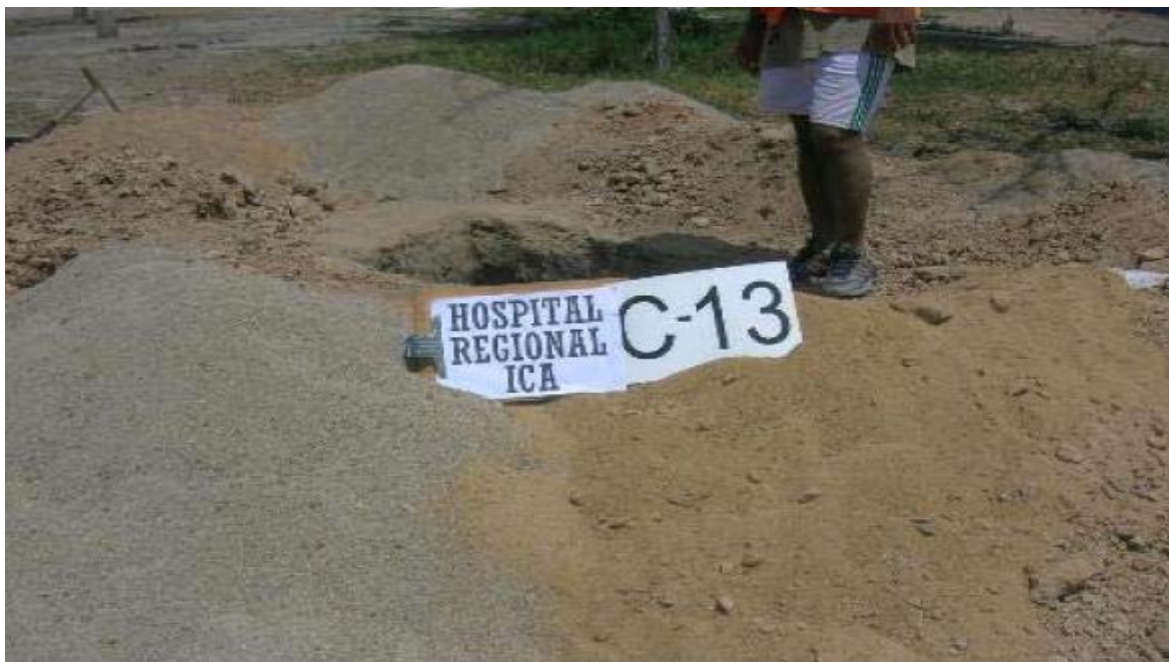
A.06.05.- Vista panorámica de la calicata C-13

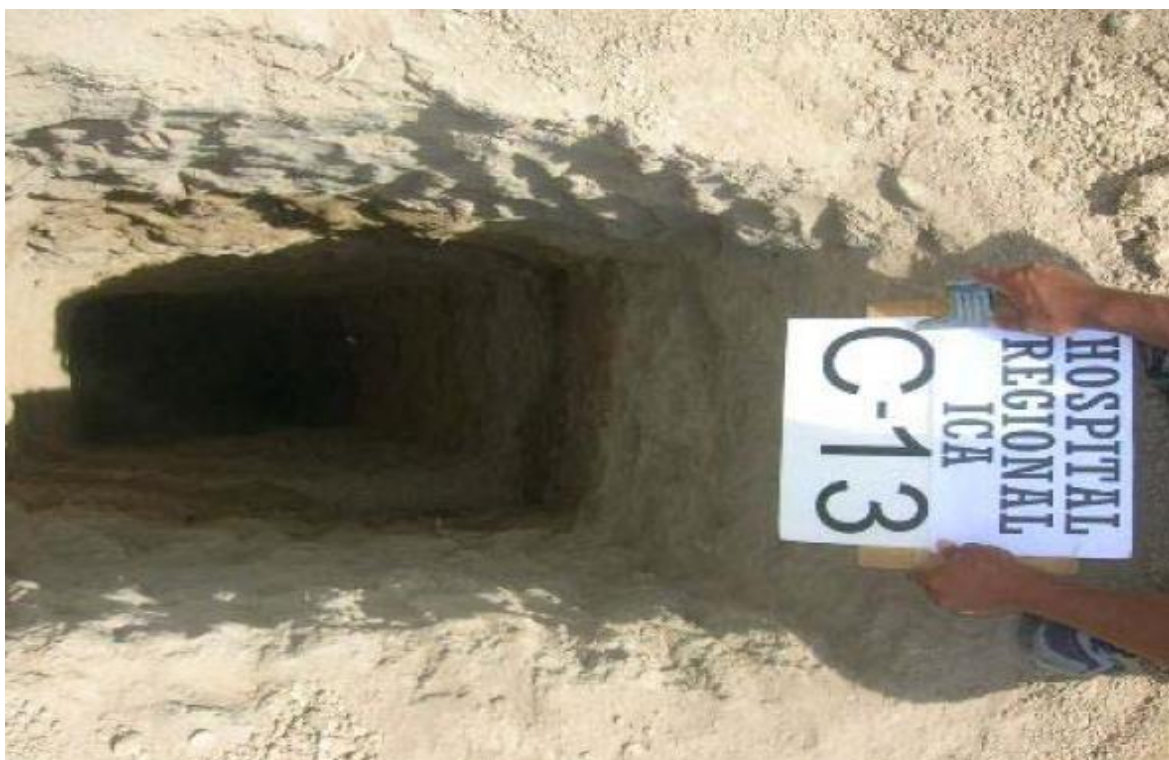
A.06.06.- Vista interna de la calicata C-13

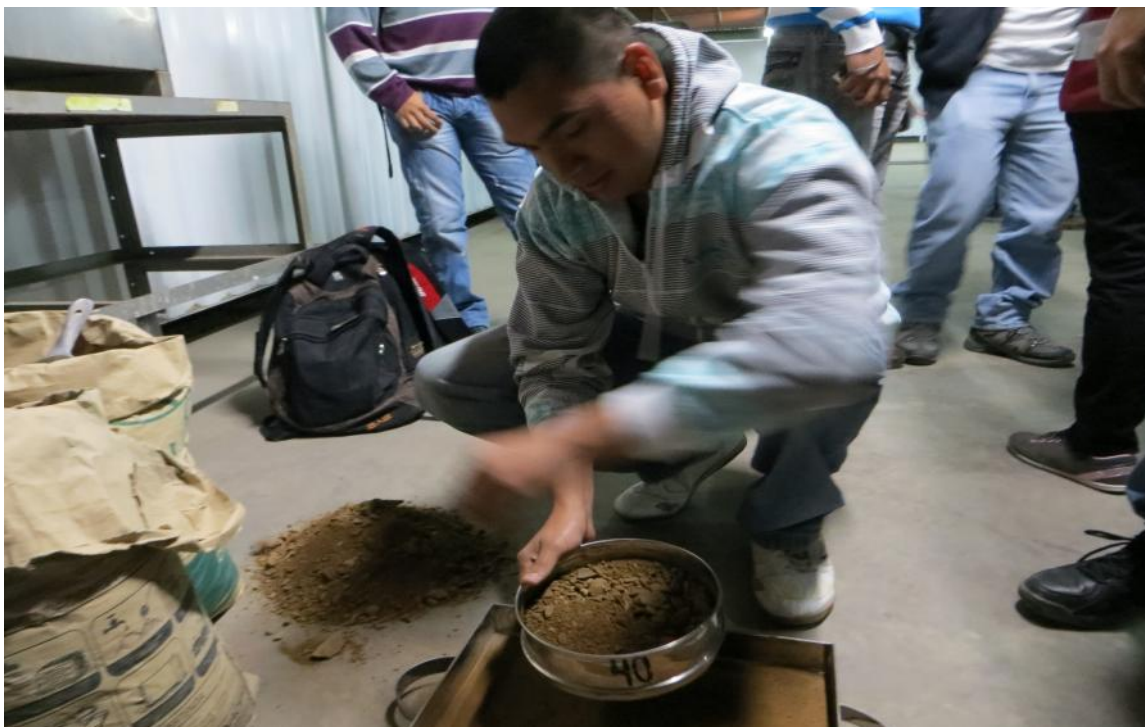
A.06.07.- Se realiza el tamizado en laboratorio de suelos para su clasificación.
