UNIVERSIDAD CÉSAR VALLEJO

“Mejoramiento del drenaje pluvial para lograr la vida útil del pavimento flexible de la Av. Leopoldo Krause - Villa Rica - 2018”

**TESIS PARA OBTENER EL TÍTULO PROFESIONAL DE
INGENIERO CIVIL**

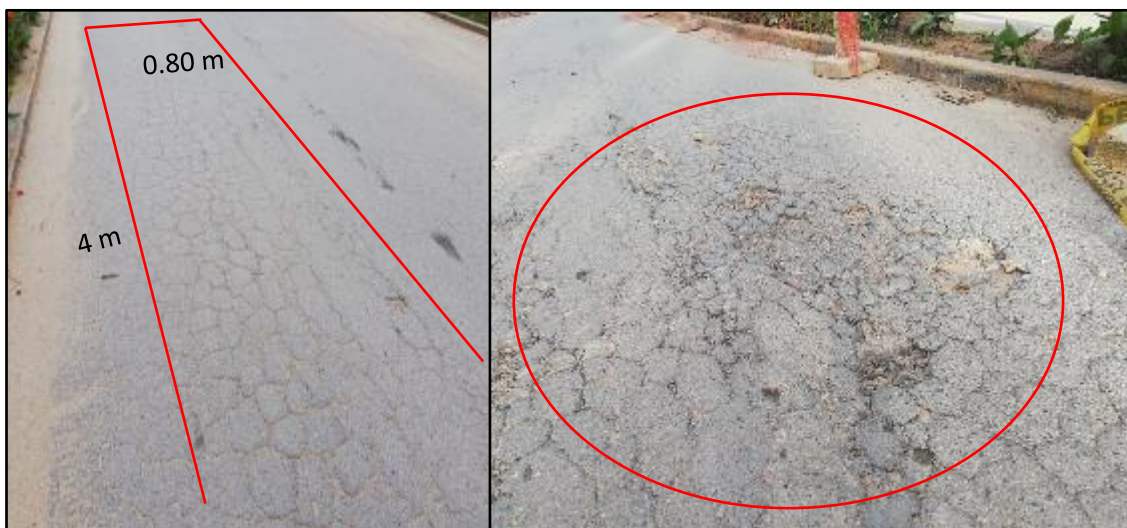
Figura 11. Progresiva 0+000 a 0+100 de Oeste a Este y de Este a Oeste
Fuente: Propia

1. **PIEL DE COCODRILO:** también llamadas grietas de fatiga, se dan en la capa de rodadura a consecuencia de la acción repetida de cargas de tránsito.

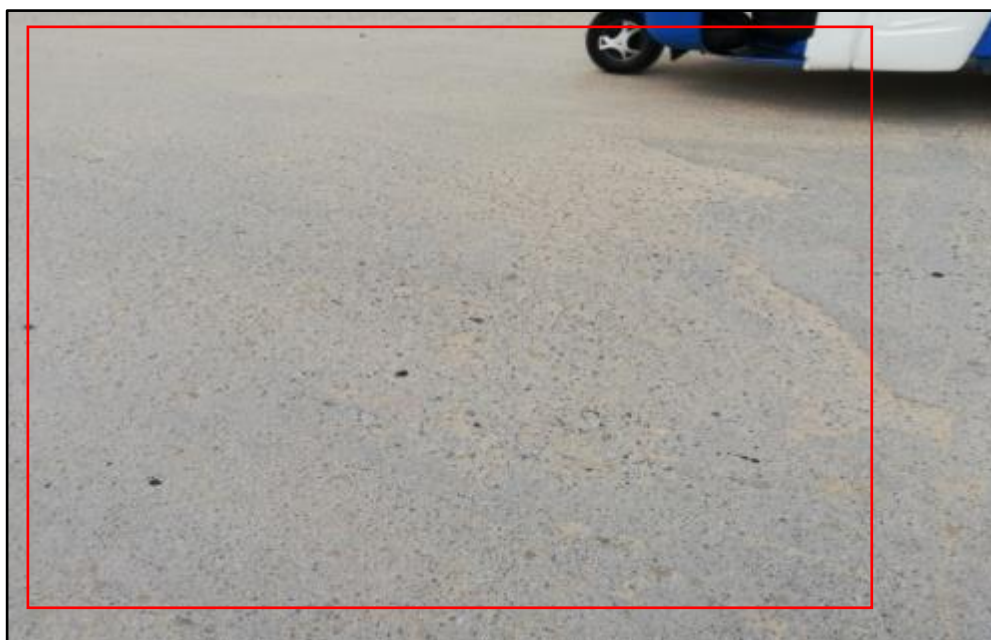
3. **AGREGADOS PULIDOS:** Se da por causa de la carga repetida de tránsito. En este tipo de Falla no se cuenta con un nivel de severidad, a lo que se tiende es a una reparación de tratamiento superficial.
- **MEDICIÓN:** Su medición se da en metros cuadrados (m²) del área afectada. En este caso según la Inspección realizada **toda la capa de rodadura** del pavimento muestra este tipo de deterioro.

Figura 11. *Agregados pulidos*
Fuente: Propia

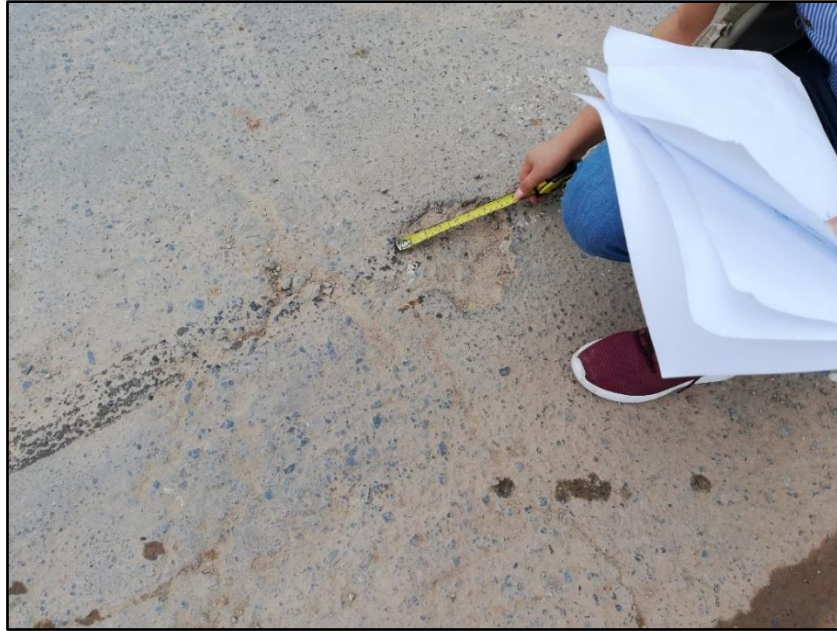
Figura 12. *Progresiva 0+000 a 0+100 de Este a Oeste*
Fuente: Propia

MEDICIÓN: Su medición se da en la cantidad de huecos existentes.

SEVERIDAD: **BAJO** (LOW)

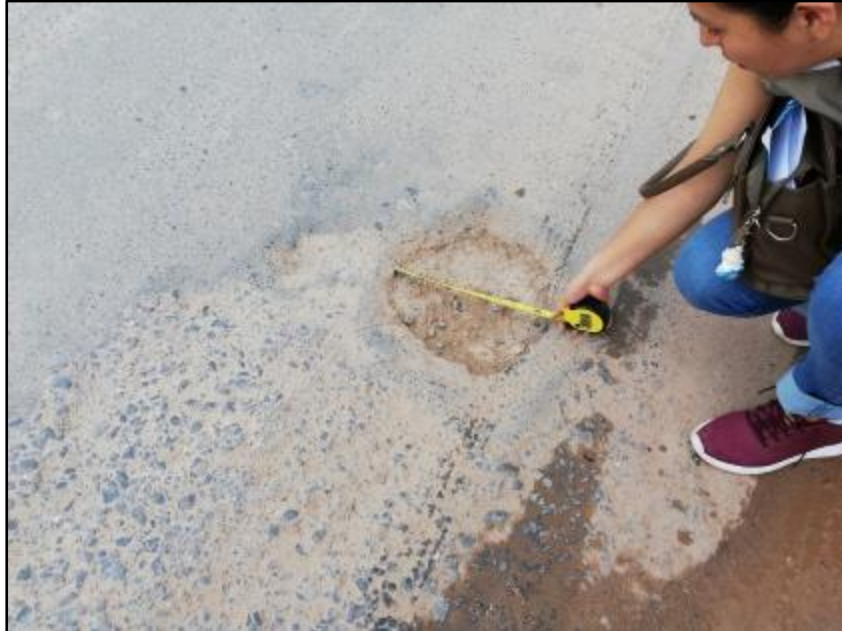
Figura 13. *Progresiva 0+000 a 0+100 de Este a Oeste*
Fuente: Propia

SEVERIDAD: **BAJO** (LOW)

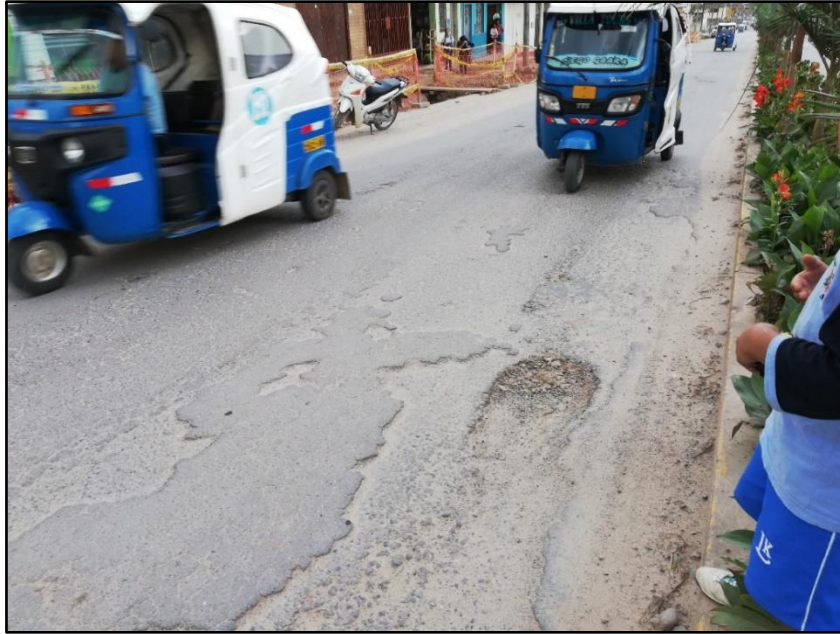
Figura 14. *Progresiva 0+000 a 0+100 de Este a Oeste*
Fuente: Propia

SEVERIDAD: ALTO (HIGH)

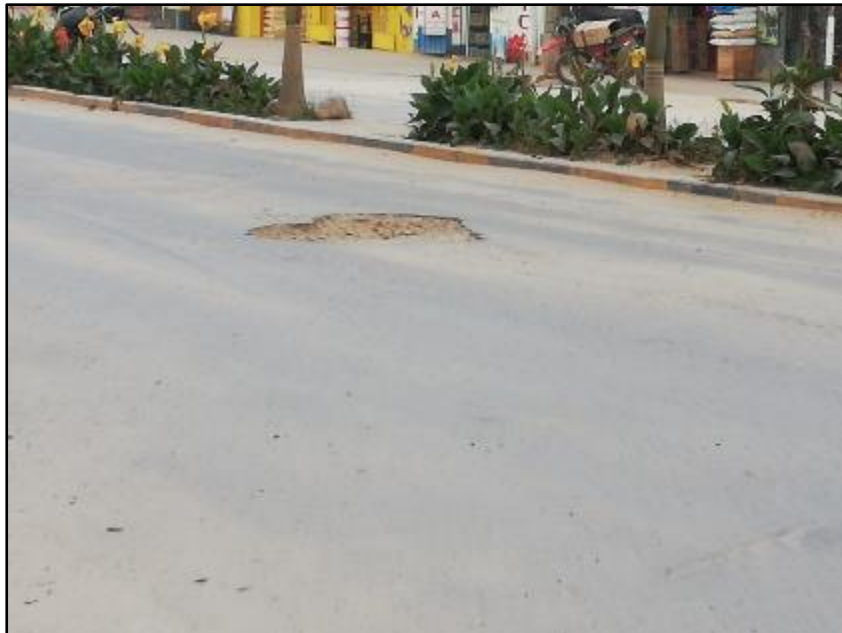
Figura 15. *Progresiva 0+200 a 0+300 de Oeste a Este*
Fuente: Propia

SEVERIDAD: ALTO (HIGH)

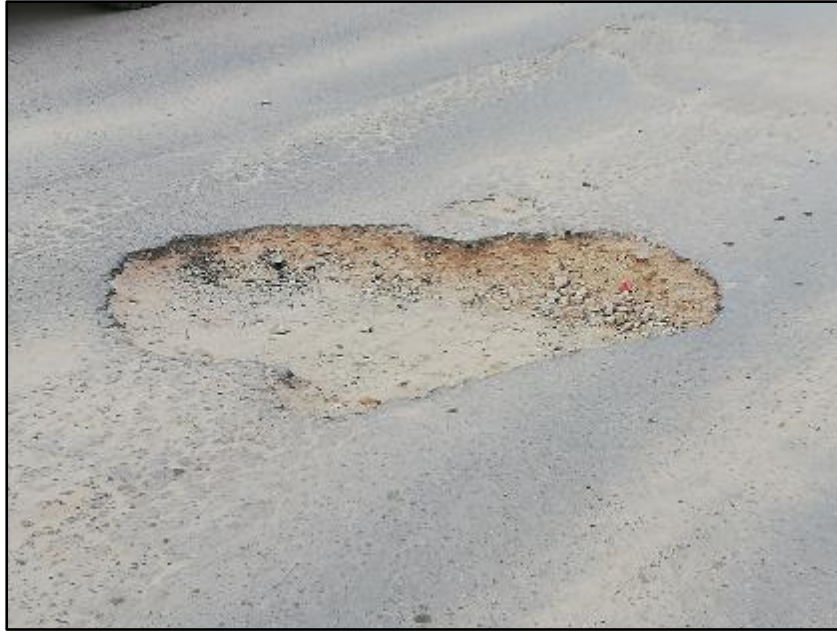
Figura 16. Progresiva 0+200 a 0+300 de Oeste a Este

SEVERIDAD: **ALTO** (HIGH)

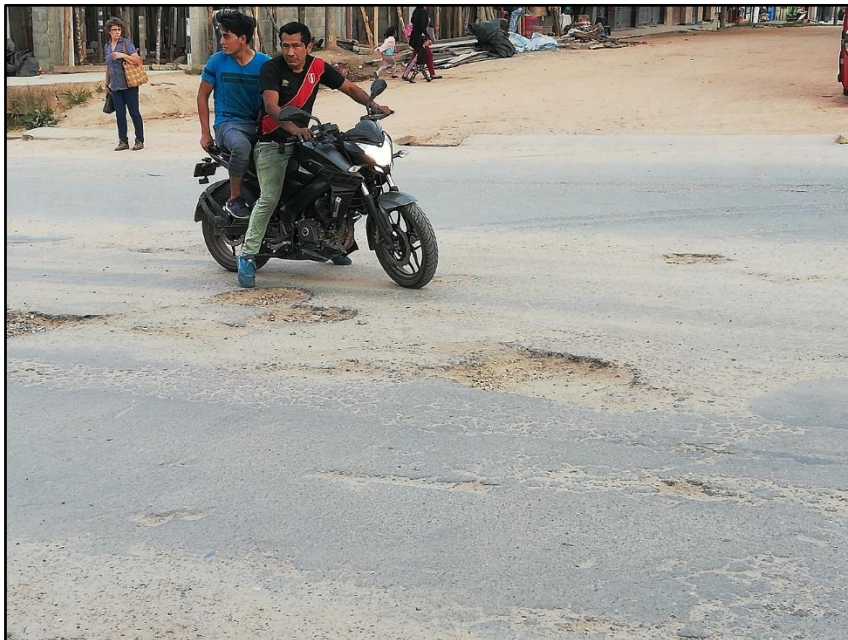
Figura 17. Progresiva 0+200 a 0+300 de Este a Oeste

SEVERIDAD: **MEDIO** (MEDIUM)

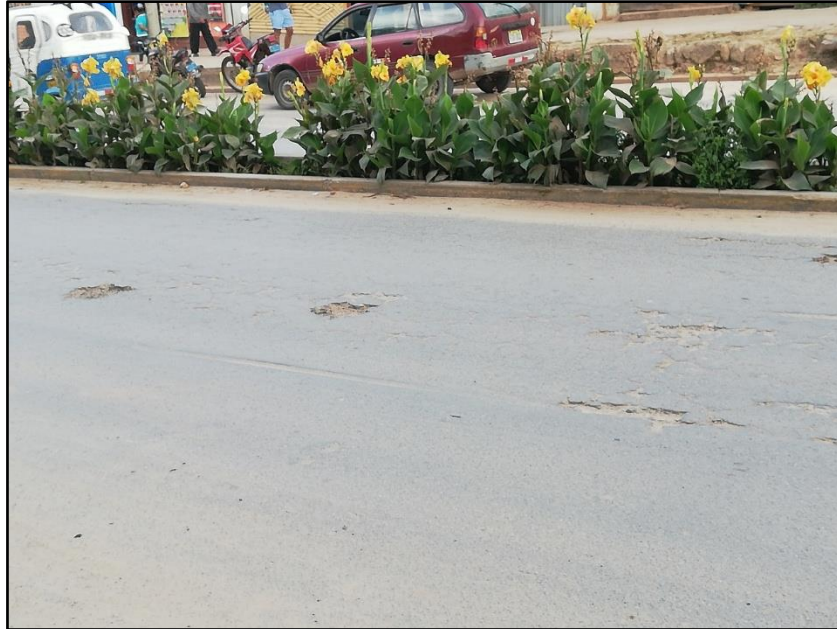
Figura 18. *Progresiva 0+300 a 0+400 de Este a Oeste*

SEVERIDAD: **BAJO** (LOW)

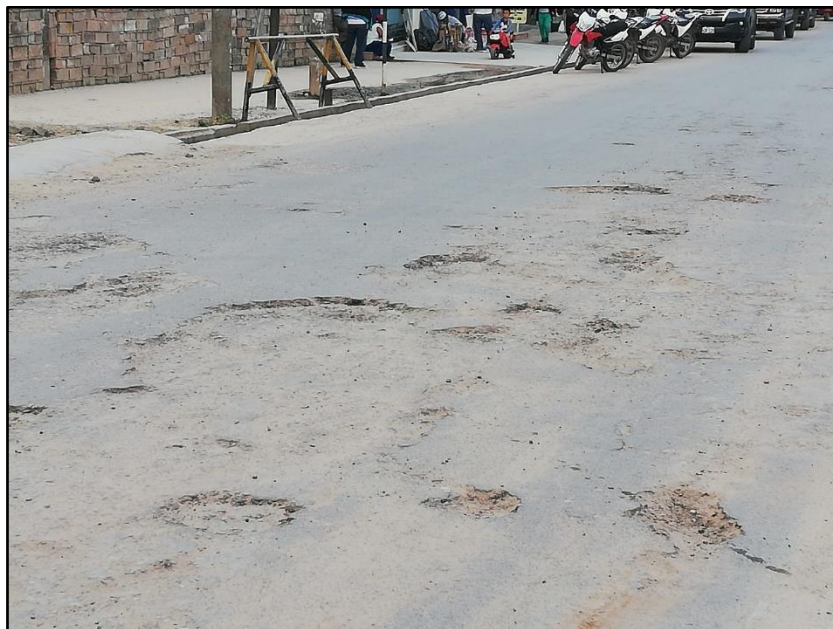
Figura 19. *Progresiva 0+400 a 0+500 de Este a Oeste*

SEVERIDAD: **BAJO** (LOW)

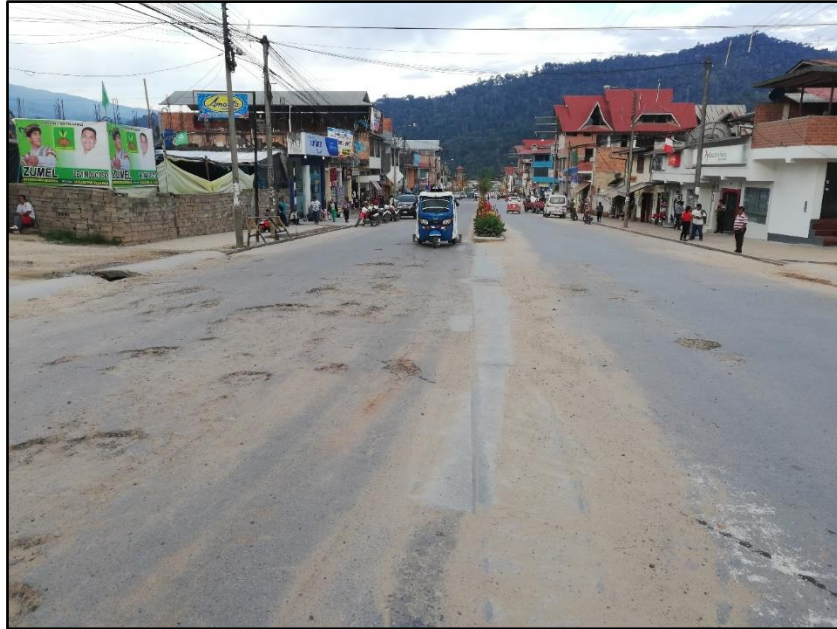
Figura 20. *Progresiva 0+400 a 0+500 de Este a Oeste*

SEVERIDAD: **BAJO** (LOW)

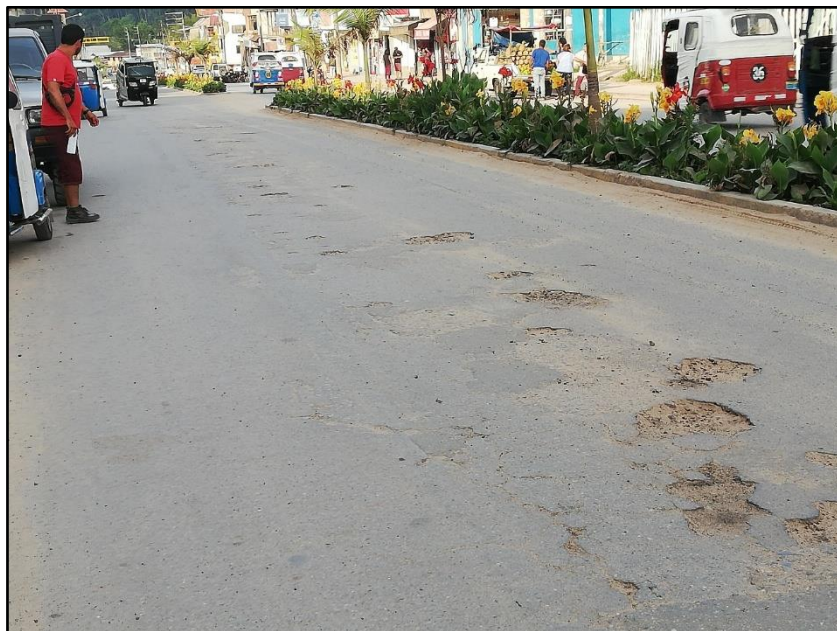
Figura 21. *Progresiva 0+400 a 0+500 de Este a Oeste*

SEVERIDAD: **MEDIO** (MEDIUM)

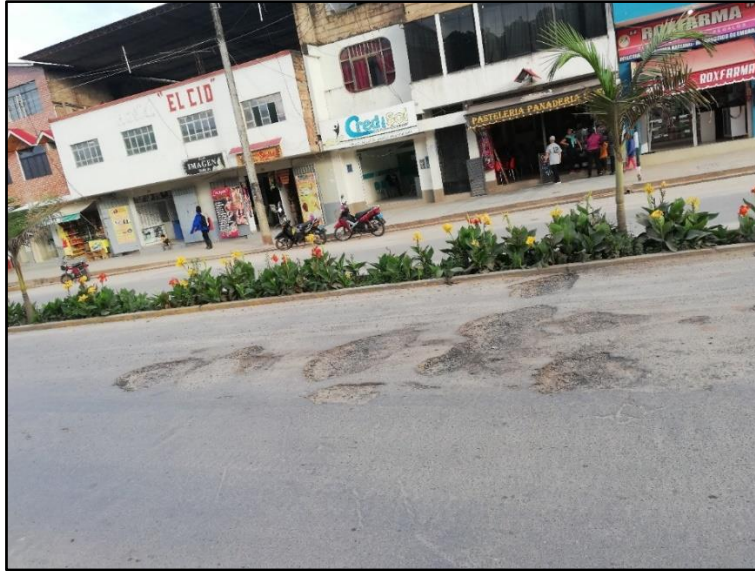
Figura 22. *Progresiva 0+500 a 0+600 de Este a Oeste*

SEVERIDAD: **ALTO (HIGH)**

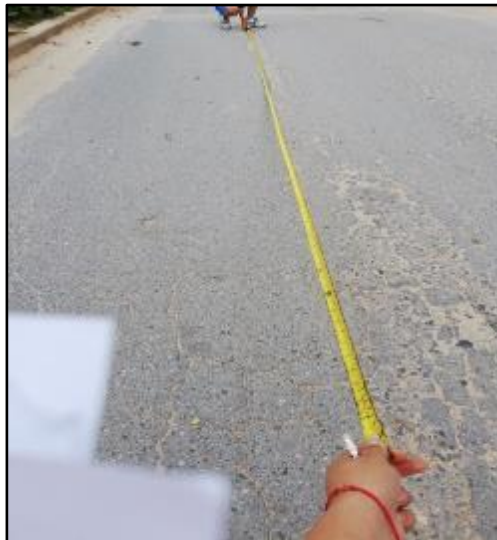
Figura 23. *Progresiva 0+000 a 0+100 de Oeste a Este*

5. **DISGREGACIÓN O DESINTEGRACIÓN:** Es la pérdida de superficie del pavimento a consecuencia del endurecimiento de la carpeta asfáltica, por el tránsito pesado.

SEVERIDAD: **BAJO (LOW)** – Cuando se nota la aparición de los agregados en la superficie.

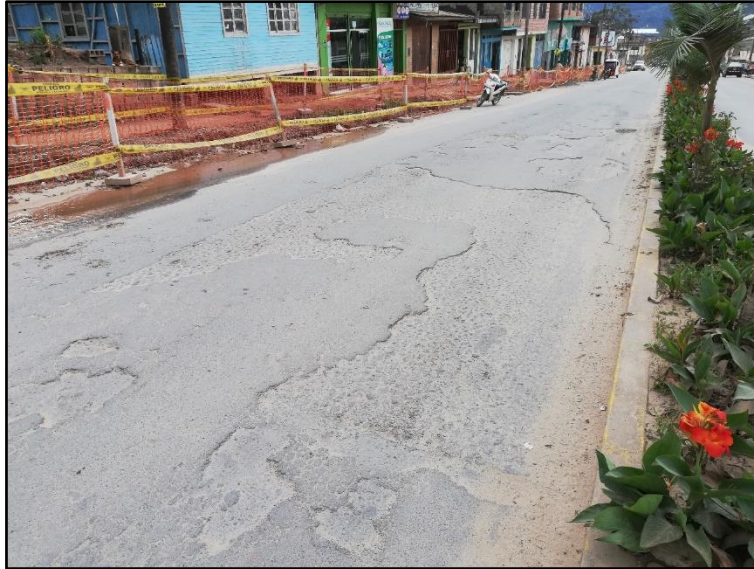
Figura 24. Progresiva 0+000 a 0+100 de Este a Oeste

- **SEVERIDAD: ALTO (HIGH)** – Cuando se nota la pérdida de los agregados en la superficie del pavimento, dando lugar a una superficie de textura rugosa.

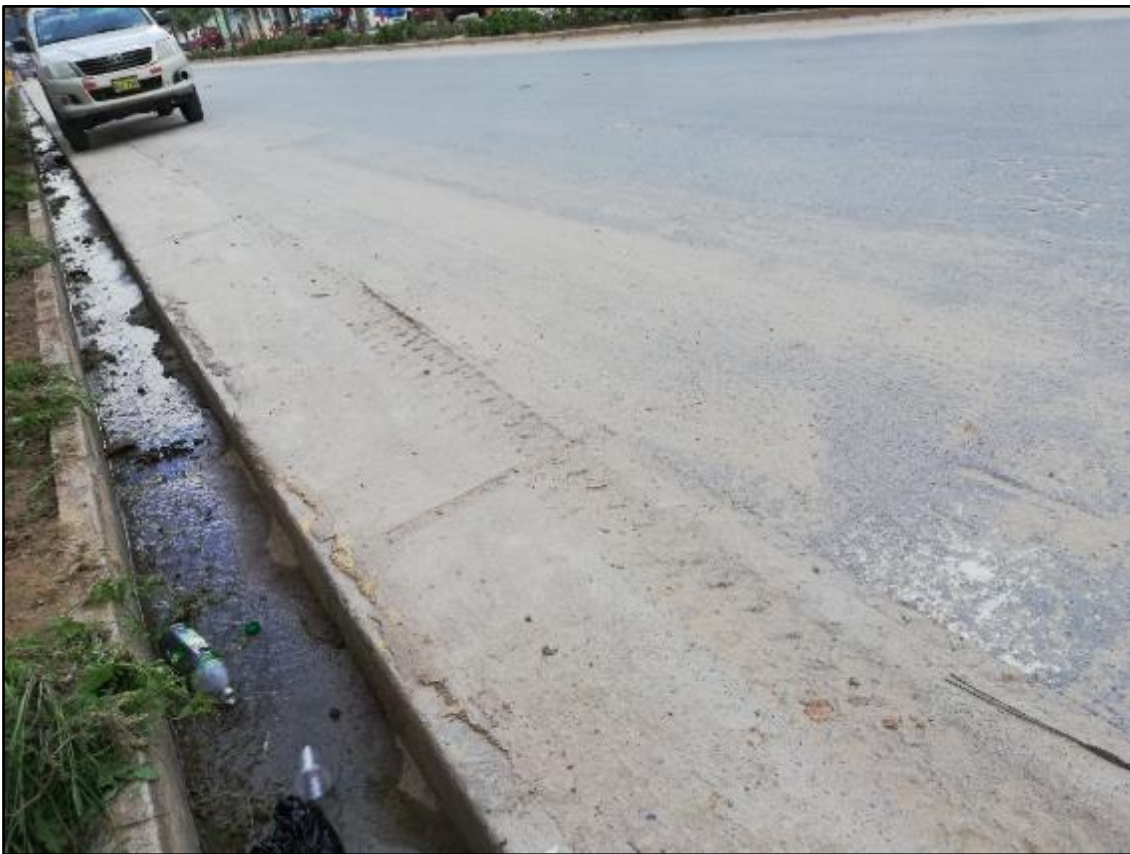
Figura 31. *Inspección visual de cuneta*

Según el expediente técnico “Pavimentación de la Av. Leopoldo Krause y Av. Puerto Bermúdez” del año 2007 – 2010, detalla que el sistema de drenaje pluvial cuenta con una pendiente de 3% a 4.6%. Entonces quiere decir que muestra una pendiente Favorable para la conducción del agua pluvial.

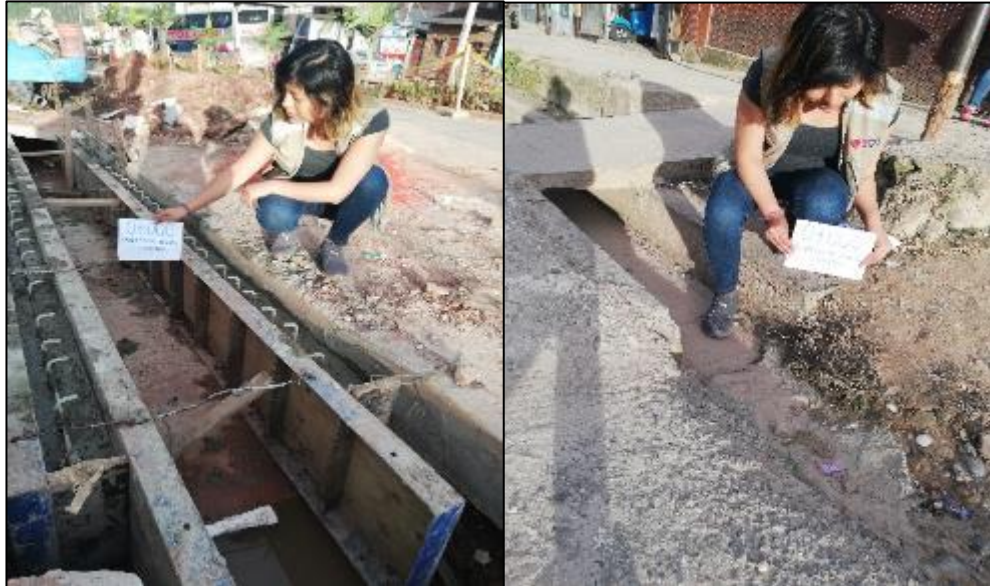
Figura 32. *Progresiva 0+000*

En este contexto se describirá las medidas de las cunetas, según Inspección visual:

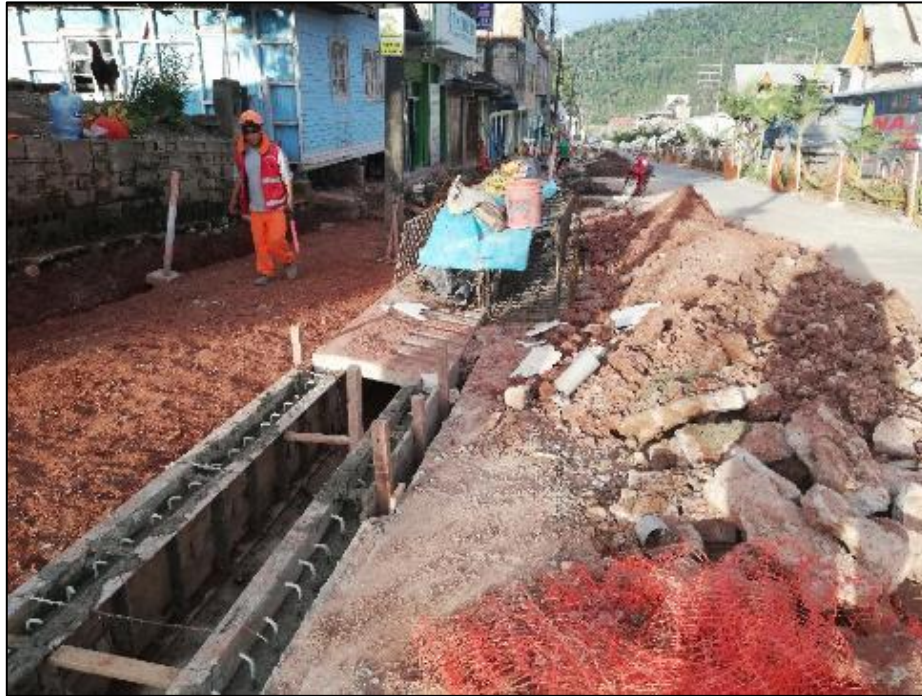
Figura 34. *Medida de cuneta*

Se tomaron las medidas de la cuneta en la progresiva 0+000 que empiezan entre el cruce de la Av. Leopoldo Krause con el Jr. Adolfo Aranda en el sentido de Oeste a Este como se muestra en la **Fig. 34** siendo de 40 cm de ancho y 22 cm de alto.

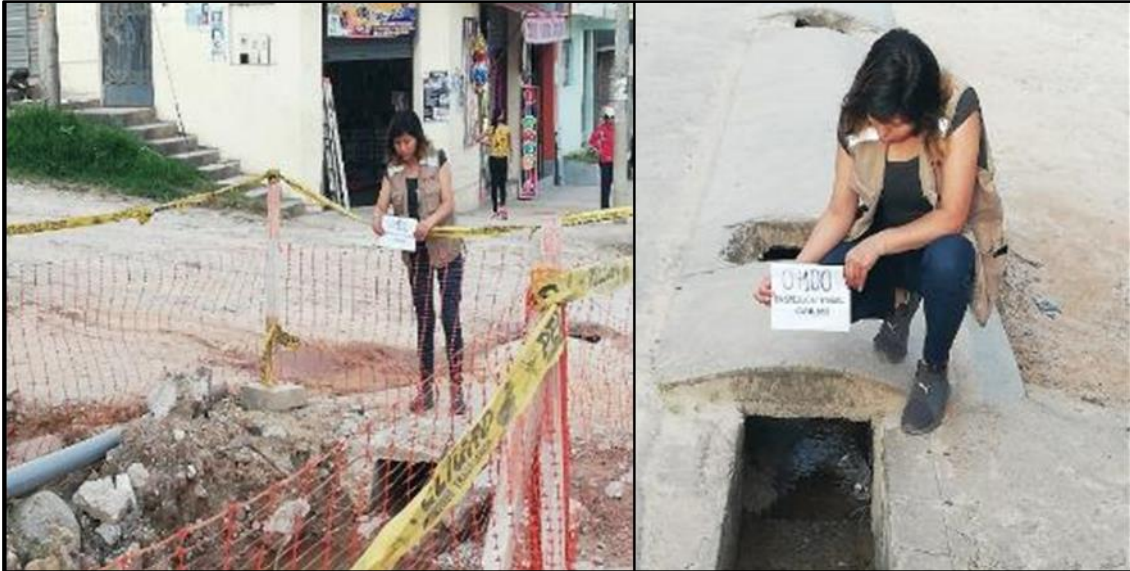
Figura 35. Progresiva 0+100 de Este a Oeste

En la **Fig. 35** Se muestra que en este sentido de Este a Oeste de la progresiva 0+000, las cunetas están en reconstrucción. Por tal motivo se desconoce la medida que tomará.

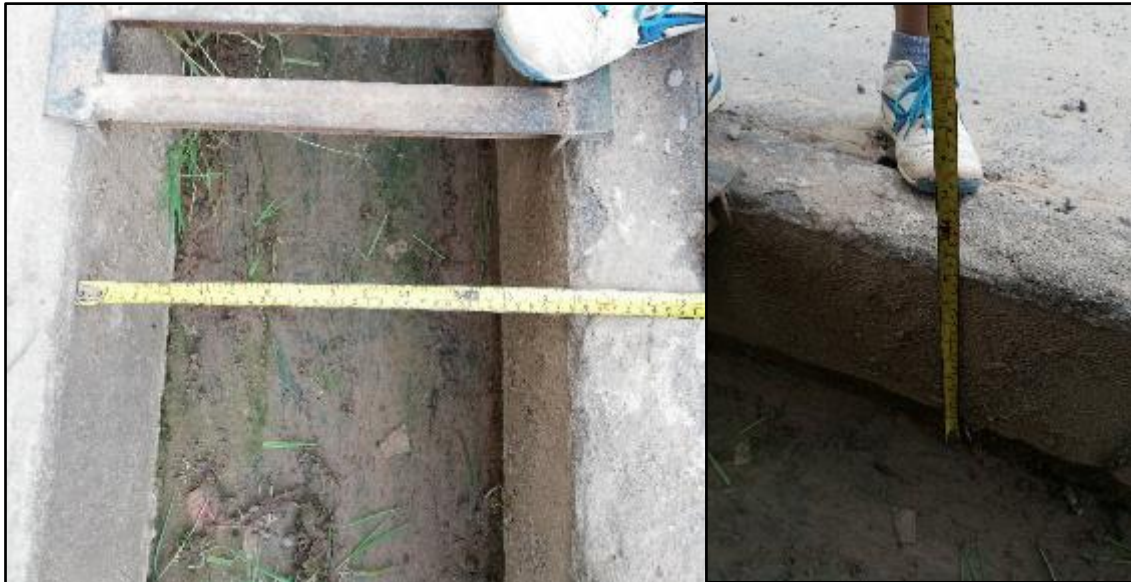
Figura 37. Progresiva 0+100 de Este a Oeste

Las medidas obtenidas de la cuneta en la progresiva 0+100 del sentido de Este a Oeste la cual se encuentra entre en la Av. Leopoldo Krause con el cruce del Jr. Valentín Cueva fue de: 0.40 m x 0.28 m.

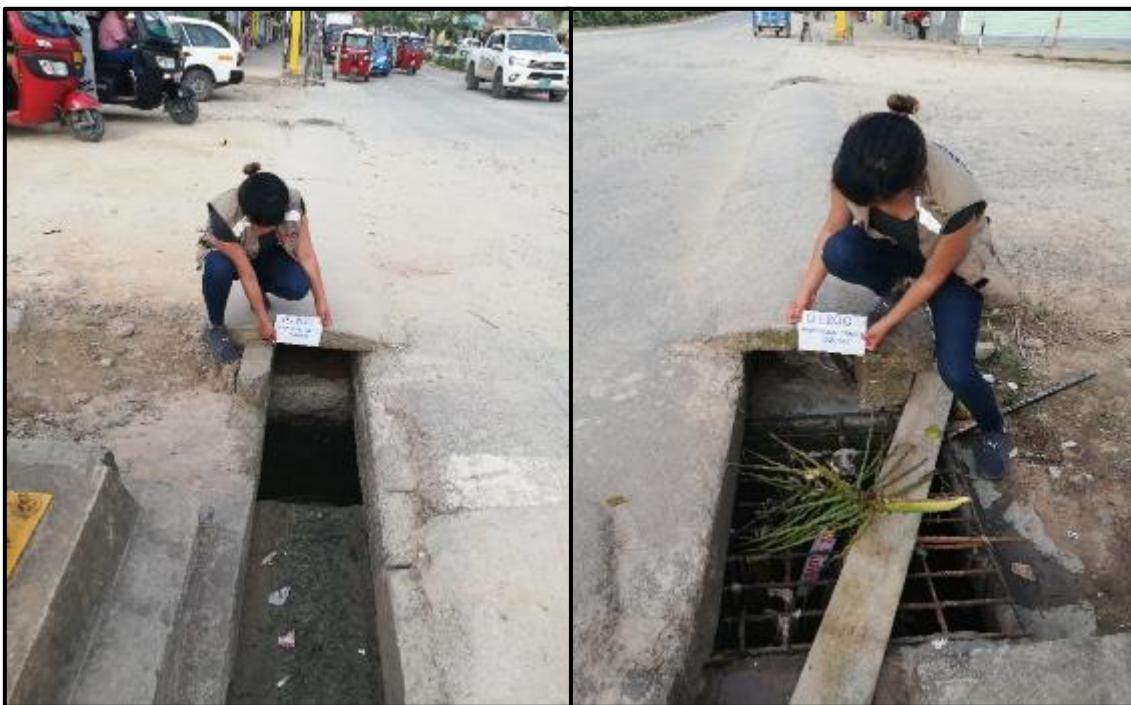
Figura 38. Progresiva 0+200

Las medidas obtenidas de la cuneta en la progresiva 0+200 del sentido de Este a Oeste la cual empieza entre el cruce de la Av. Leopoldo Krause con el Jr. Andrés EGG fue de: 0.40 m x 0.25 m.

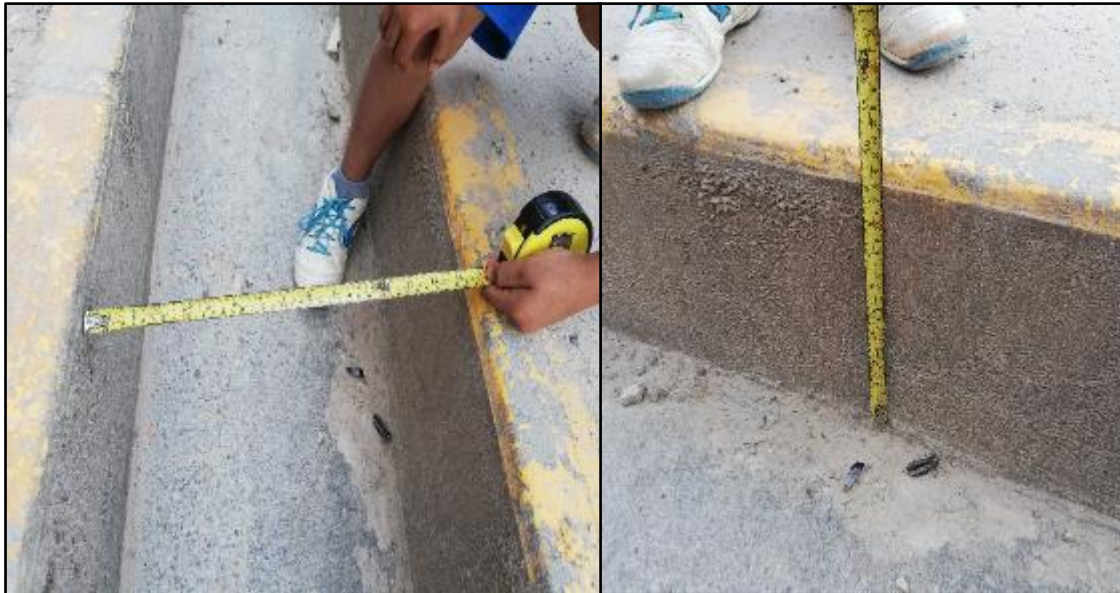
Figura 39. *Medida de cuneta de la progresiva 0+200 de Oeste a Este*

Las medidas obtenidas de la cuneta en la progresiva 0+200 del sentido de Oeste a Este la cual empieza entre el cruce de la Av. Leopoldo Krause con el Jr. Andrés EGG fue de: 0.40 m x 0.25 m.

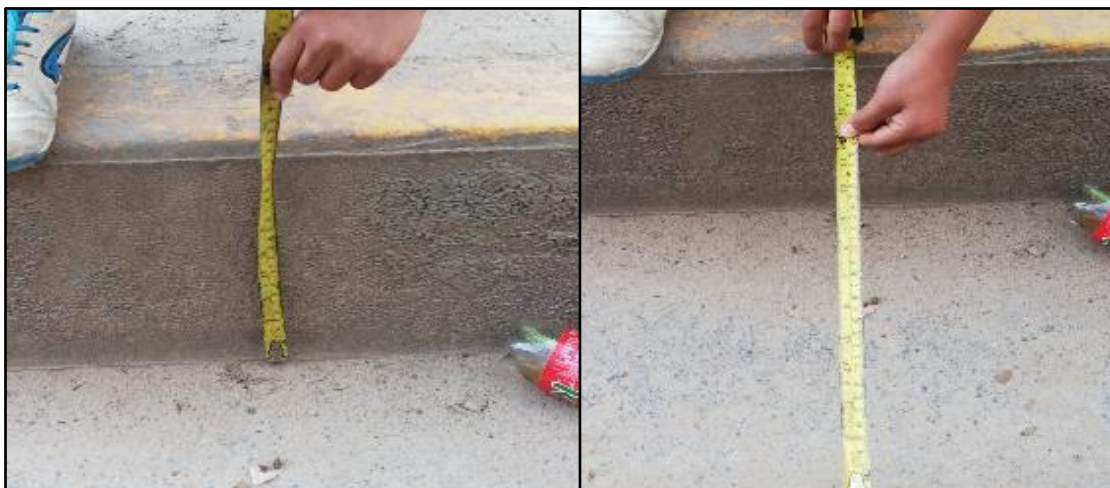
Figura 40. *Medida de cuneta en la progresiva 0+200 de Este a Oeste*

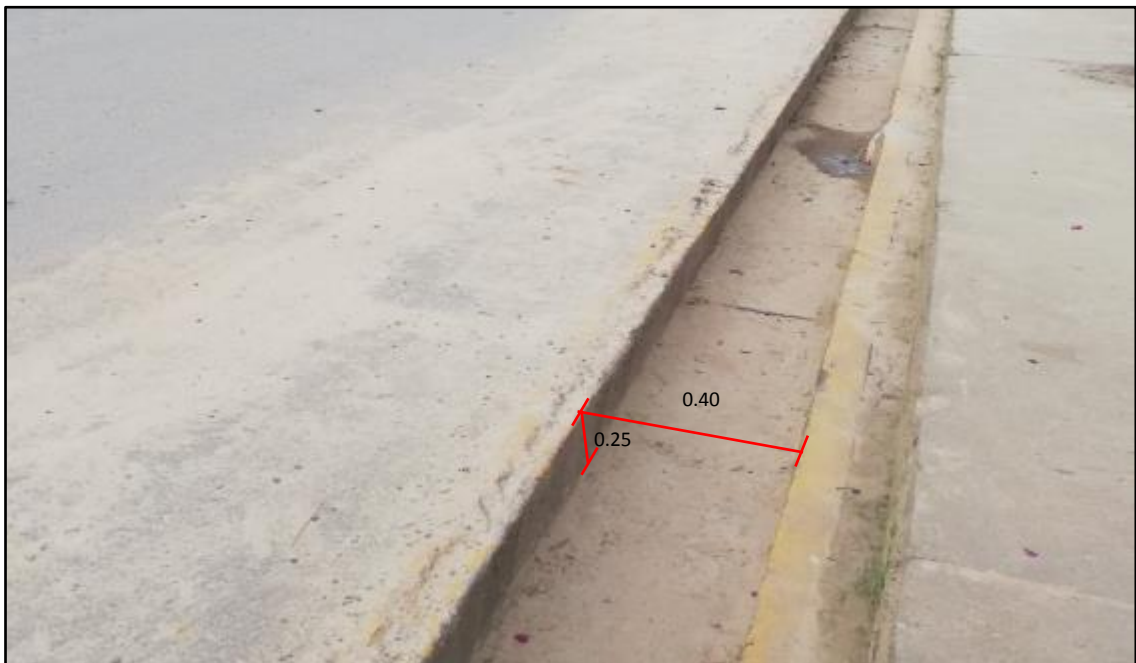
Figura 42. Medida de cuneta en la progresiva 0+300 de Oeste a Este

Las medidas obtenidas de la cuneta en la progresiva 0+300 del sentido de Oeste a Este la cual empieza entre el cruce de la Av. Leopoldo Krause con el Jr. Marcos Cánepa fue de: 0.40 m x 0.25 m.

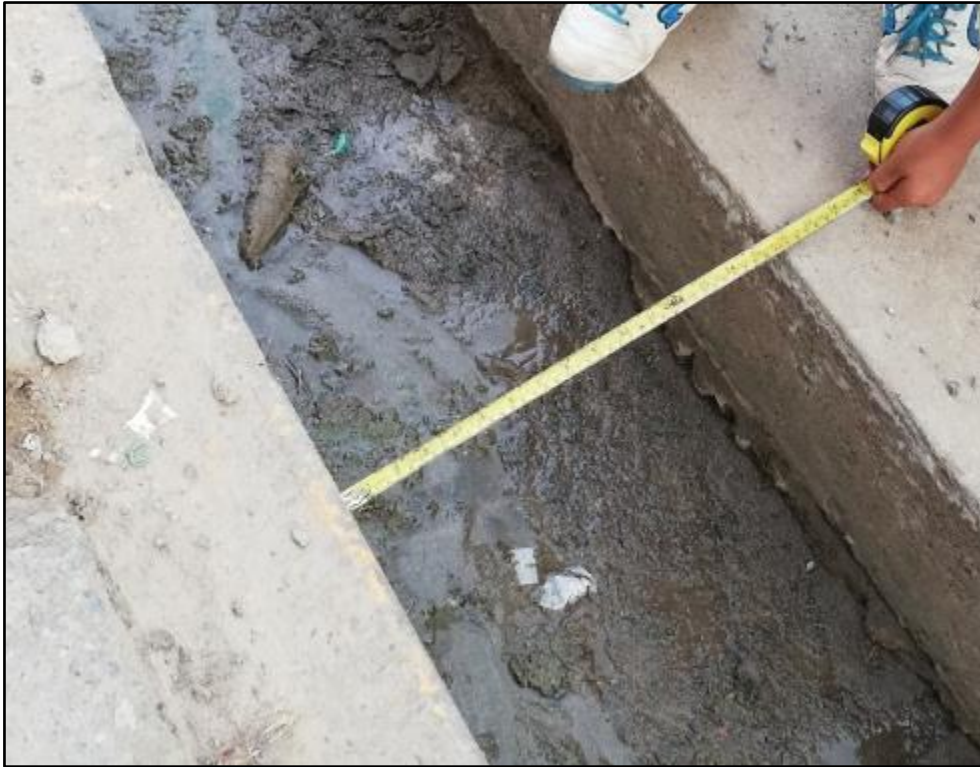
Figura 43. *Medida de cuneta en la progresiva 0+300 de Este a Oeste*

Las medidas obtenidas de la cuneta en la progresiva 0+300 del sentido de Este a Oeste la cual empieza entre el cruce de la Av. Leopoldo Krause con el Jr. Marcos Cánepa fue de: 0.40 m x 0.25 m.

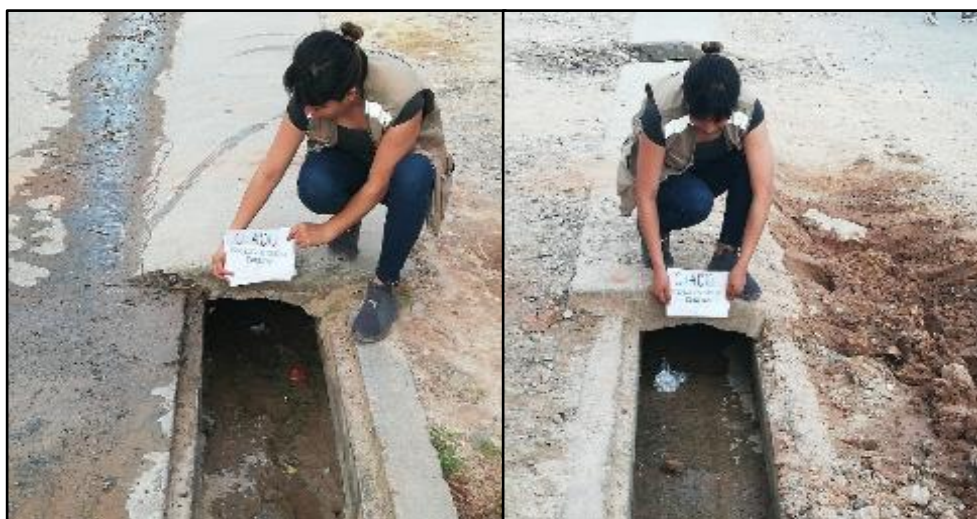
Figura 44. Inspección visual de cuneta en la progresiva 0+400

Las medidas obtenidas de la cuneta en la progresiva 0+400 del sentido de Este a Oeste la cual empieza entre el cruce de la Av. Leopoldo Krause con el Jr. Carlos Moali fue de: 0.40 m x 0.25 m.

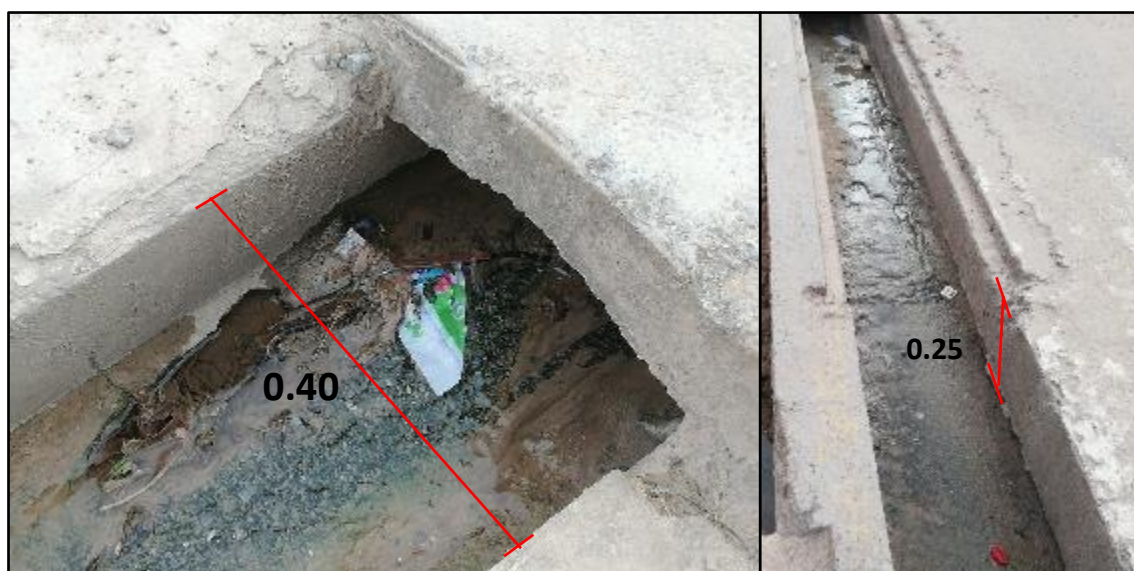
Figura 45. Medida de cuneta en la progresiva 0+400 de Oeste a Este

Las medidas obtenidas de la cuneta en la progresiva 0+400 del sentido de Oeste a Este la cual empieza entre el cruce de la Av. Leopoldo Krause con el Jr. Carlos Moali fue de: 0.40 m x 0.25 m.

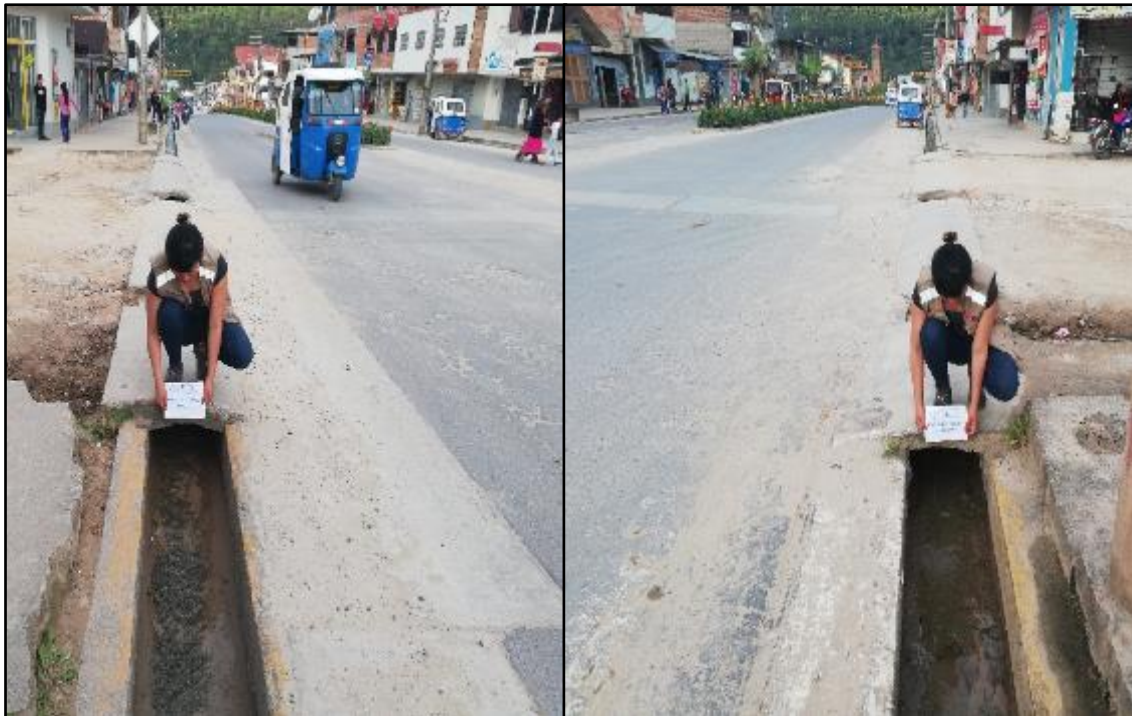
Figura 47. *Inspección visual de cuneta en la progresiva 0+500*

Las medidas obtenidas de la cuneta en la progresiva 0+400 del sentido de Este a Oeste la cual empieza entre el cruce de la Av. Leopoldo Krause con el Jr. Pozuzo fue de: 0.40 m x 0.22 m.

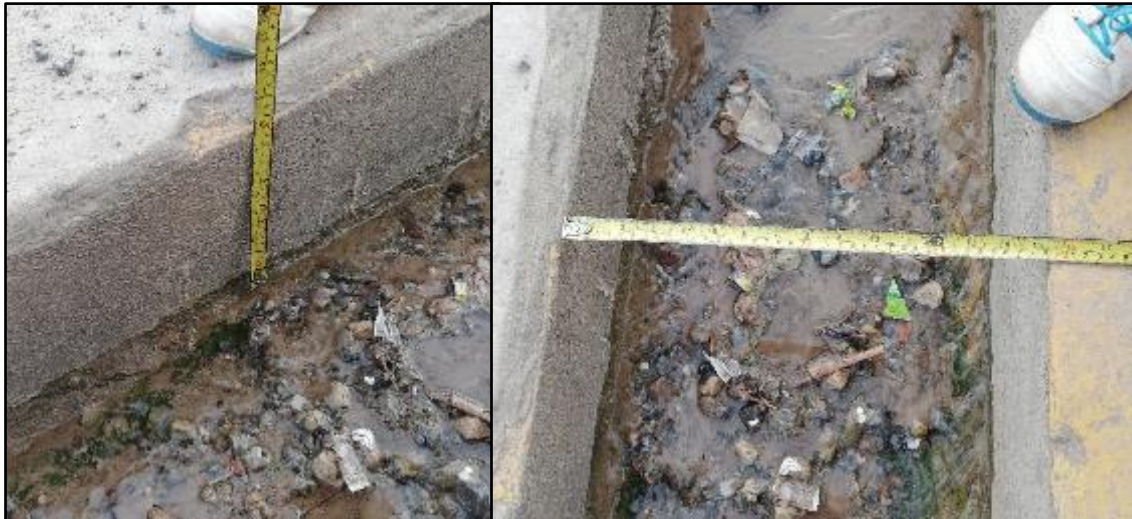
Figura 48. *Medida de cuneta en la progresiva 0+500 de Este a Oeste*

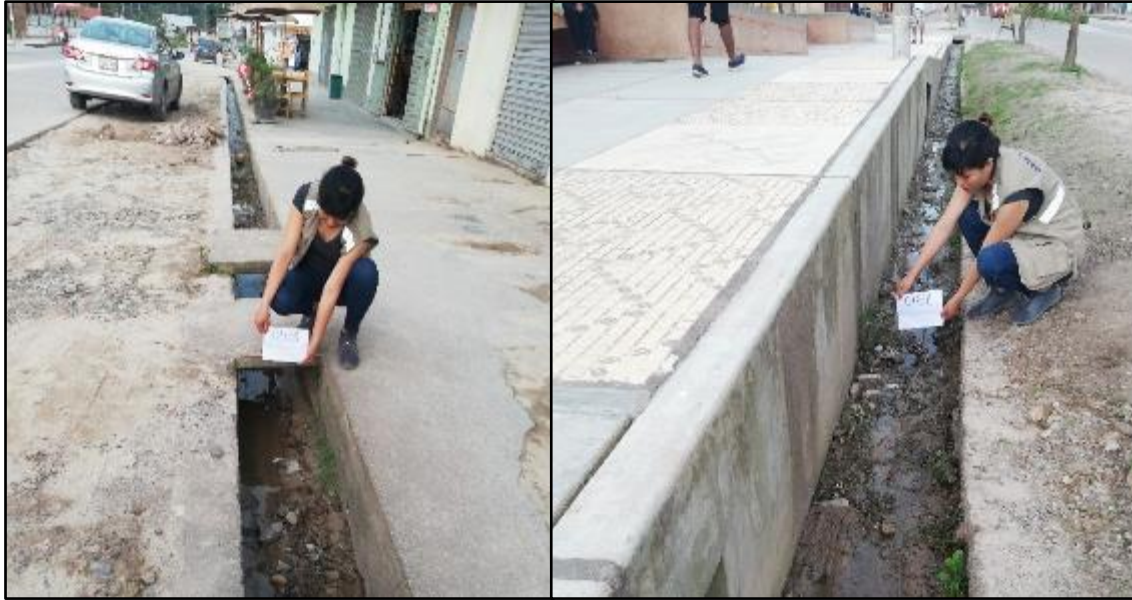
Figura 50. Inspección visual de cuneta en la progresiva 0+680.91

Las medidas obtenidas de la cuneta en la progresiva 0+600 – 0+680.91 del sentido de Oeste a Este la cual empieza entre el cruce de la Av. Leopoldo Krause con el Jr. Cooperativa fue de: 0.40 m x 0.25 m.

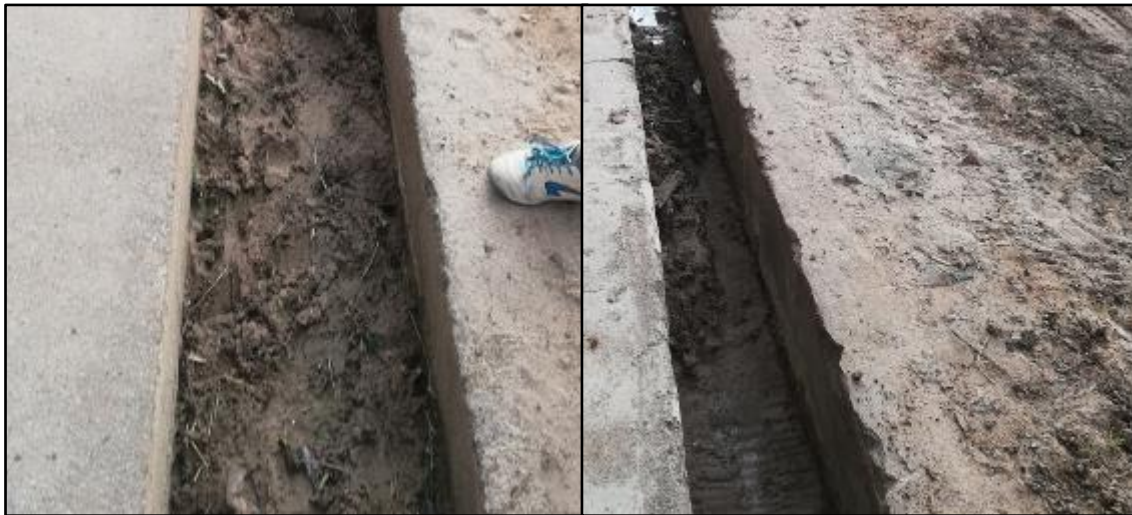
Figura 51. Medida de cuneta en la progresiva 0+600 y 0+680.91 de Oeste a Este

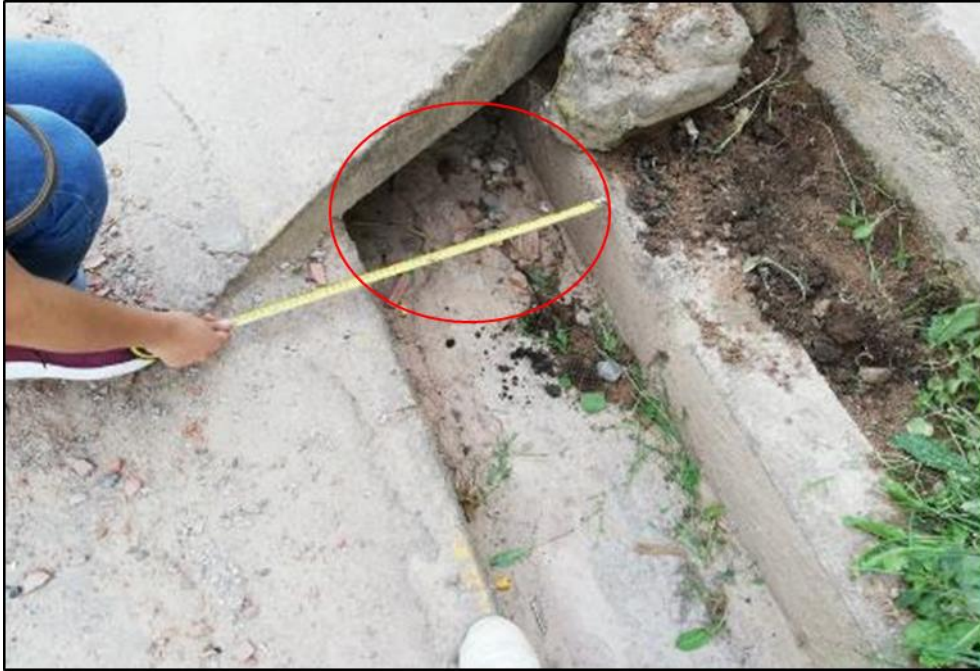
Figura 53. *Progresiva 0+000 a 0+100 de Oeste a Este*

- **DESGASTE (DSU):** Este tipo de falla corresponde al deterioro de la superficie, ya sea a casusa de la mala calidad de los materiales empleados, o a causa de las altas velocidades del flujo por la cual es conducida, y que mayormente se dan en las épocas de lluvias intensas.

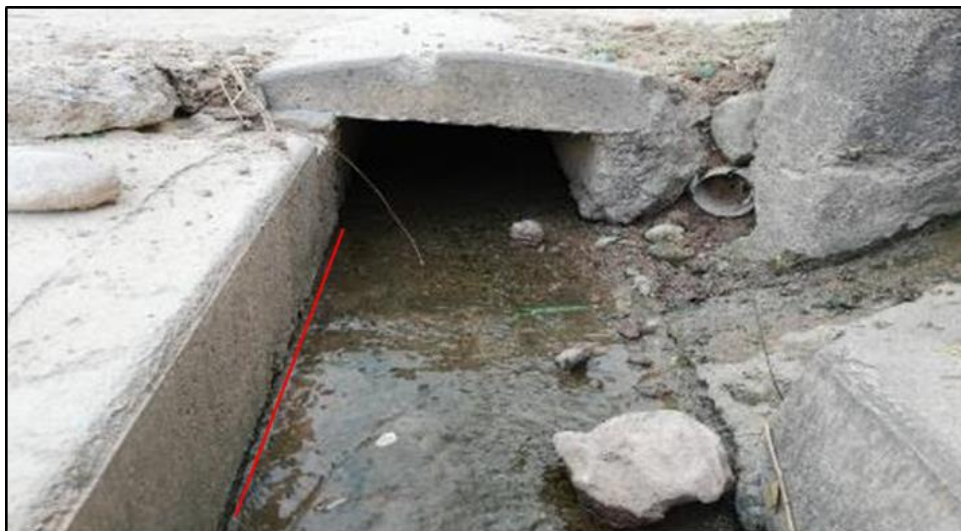
Figura 55. *Progresiva 0+100 a 0+200*

- SEVERIDAD: **BAJA** – ya que según la evaluación la grieta no permite la filtración profunda del agua a la estructura, tiene como abertura (g) menor de 3 mm.

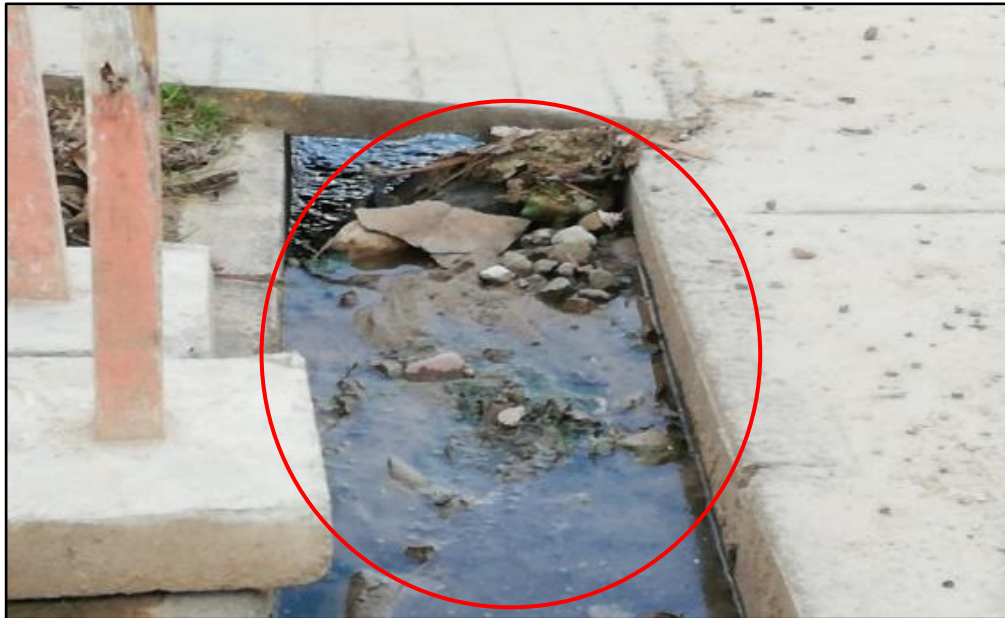
Figura 56. Progresiva 0+200 de Este a Oeste

- **OBSTRUCCIÓN:** se da mediante la acumulación de sedimentos en las cunetas, a consecuencia de diversas causas como: baja velocidad del flujo, arrojado de desperdicios en las cunetas, etc.

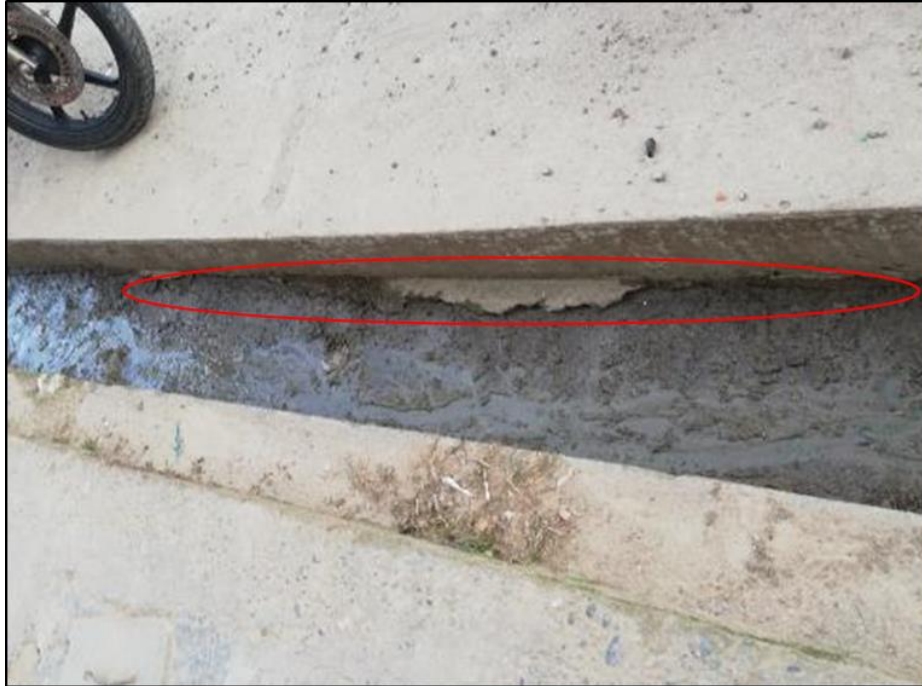
Figura 57. Progresiva 0+200 a 0+300 de Este a Oeste

- **ESCALONAMIENTO:** cuando parte de la estructura presenta un desnivel.

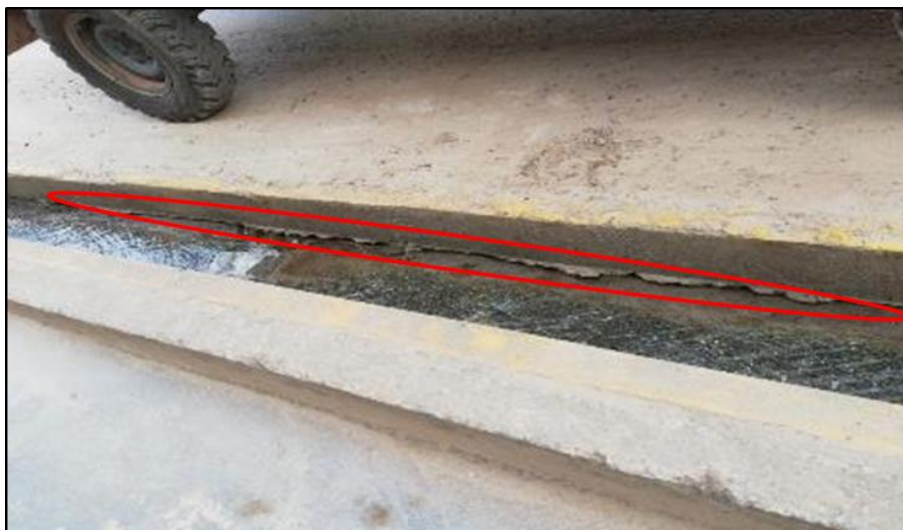
Figura 58. Progresiva 0+200 a 0+300 de Este a Oeste

- SEVERIDAD: **MEDIA** – Cuando el desnivel es $6.0 < e < 25.0$ mm.
