UNIVERSIDAD CÉSAR VALLEJO

“Mejoramiento del drenaje pluvial para lograr la vida útil del pavimento flexible de la Av. Leopoldo Krause - Villa Rica - 2018”

**TESIS PARA OBTENER EL TÍTULO PROFESIONAL DE
INGENIERO CIVIL**

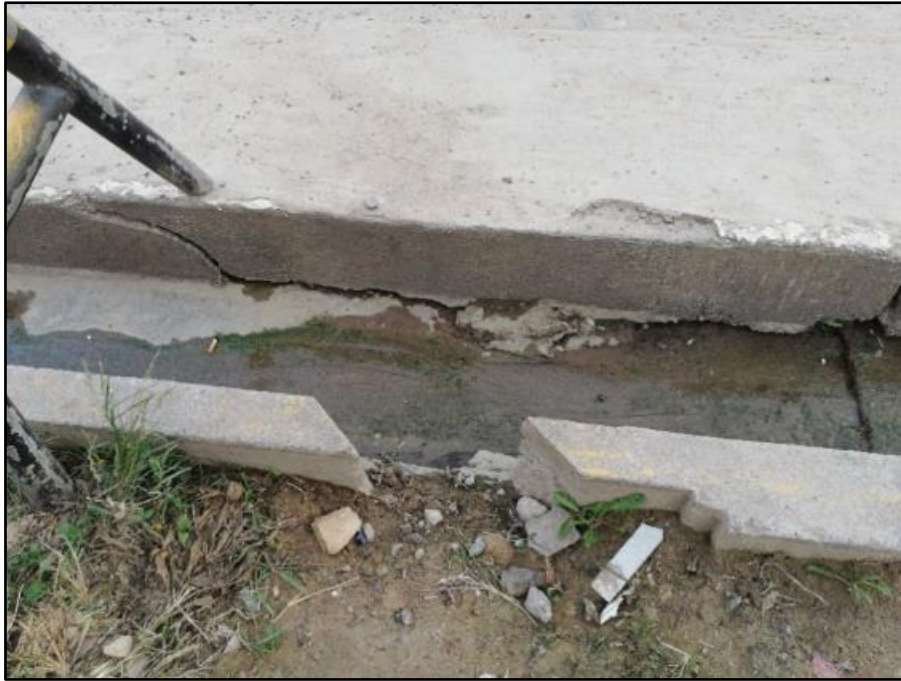
Figura 59. *Progresiva 0+400 de Oeste a Este*

- SEVERIDAD: **ALTA** – Cuando el desnivel es $e > 25.0$ mm.
- **FRACTURAMIENTO DE LA ESTRUCTURA:** Cuando la cuenta presenta agrietamiento en bloques de más de 0.30 m x 0.30 m.

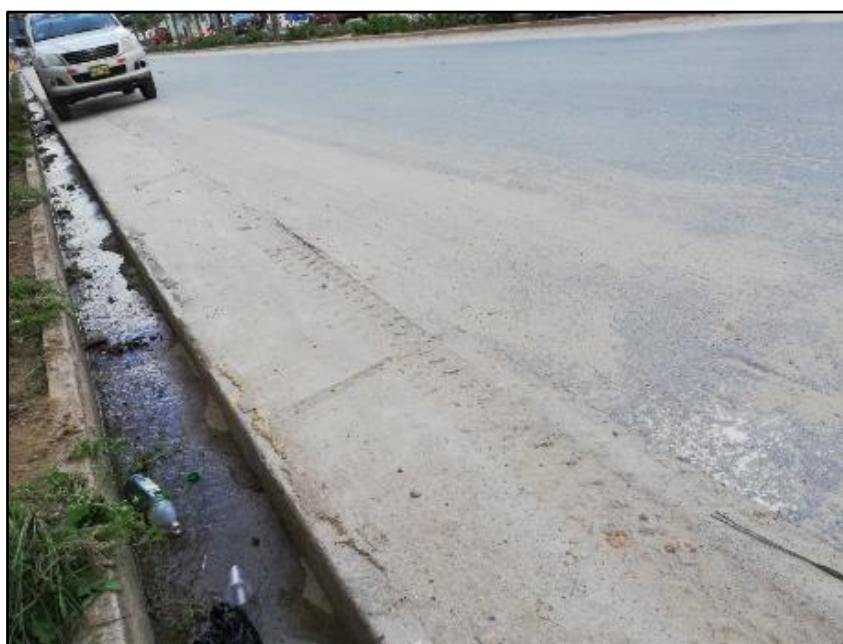
Figura 68. *Inspección visual de cuneta*

Según el expediente técnico “Pavimentación de la Av. Leopoldo Krause y Av. Puerto Bermúdez” del año 2007 – 2010, detalla que el sistema de drenaje pluvial cuenta con una pendiente de 3% a 4.6%. Entonces quiere decir que muestra una pendiente Favorable para la conducción del agua pluvial, sin embargo a pesar de tener una buena pendiente el diseño de la estructura del pavimento no muestra un bombeo adecuado debido a que el agua que discurre sobre la plataforma del pavimento no es evacuada de manera inmediata hacia las cunetas, sino que toda la escorrentía va sobre la plataforma haciendo que esta empiece a sufrir disgregación del material asfáltico.

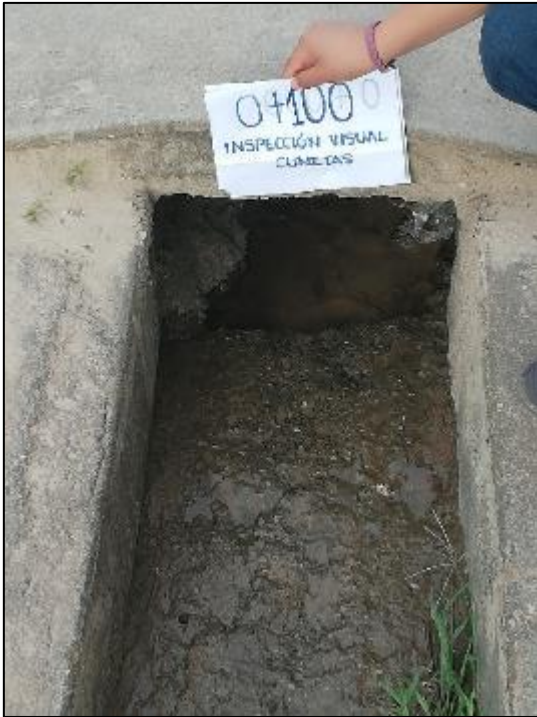
Fotografía 4. Desgaste de cuneta

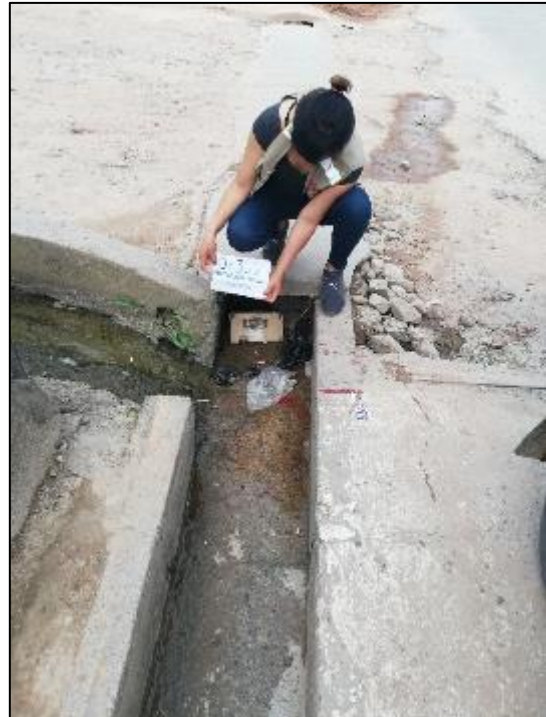
Fotografía 5. Obstrucción de cuneta

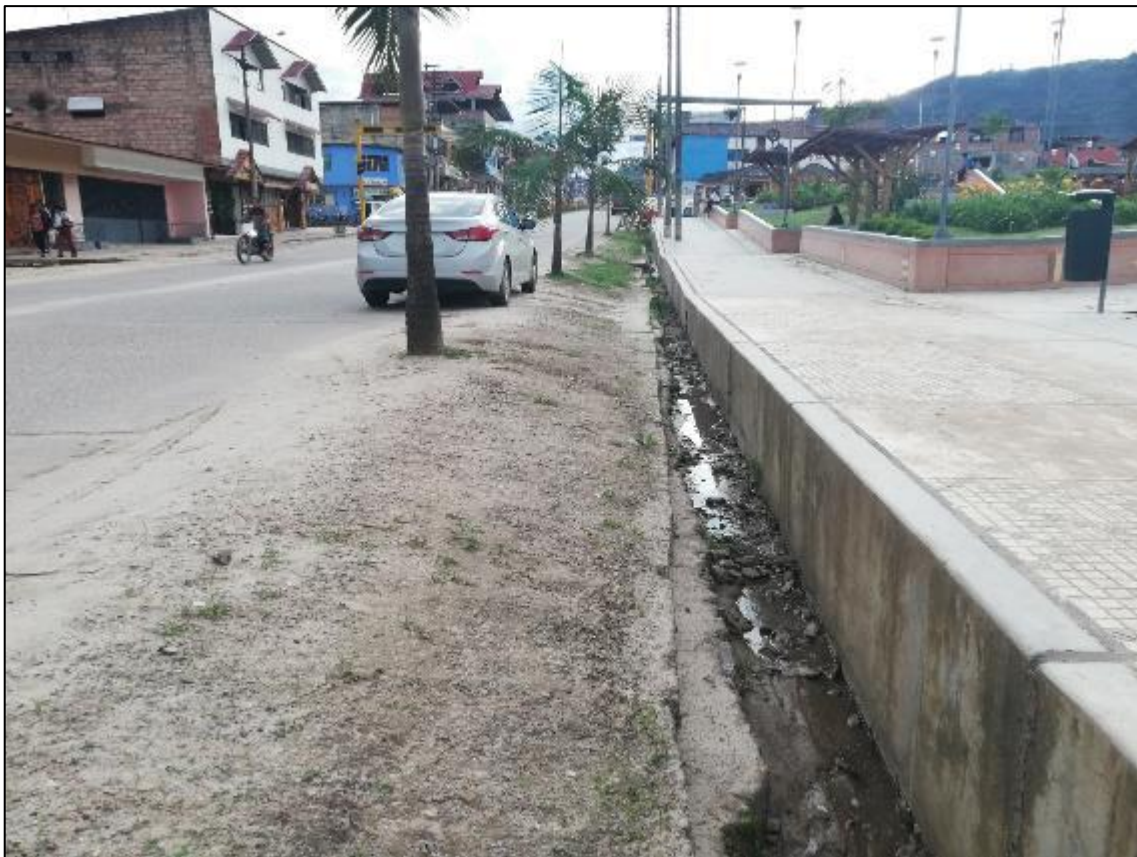
Fotografía 6. Obstrucción de cuneta
