“Construcción de terrazas con la planta king grass (*Pennisetum purpureum*) para disminuir la erosión del suelo del centro poblado de Shaguindopampa- Chota.”

TESIS PARA OBTENER EL TÍTULO PROFESIONAL DE:

Ingeniero Ambiental

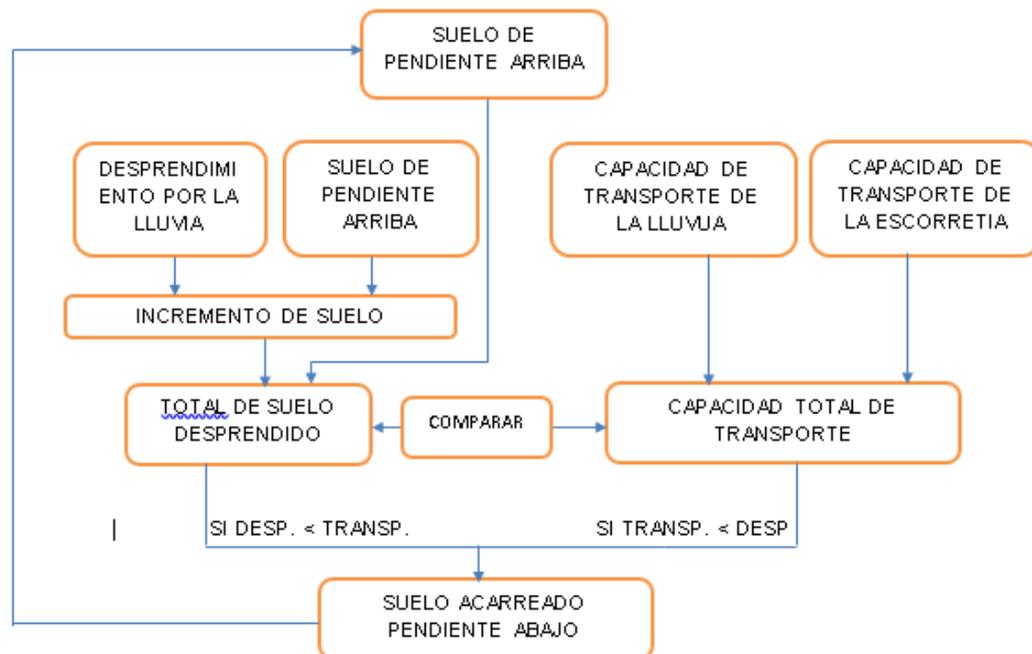
Fig. N° 02

Interacción posible los procesos de desprendimiento y transporte

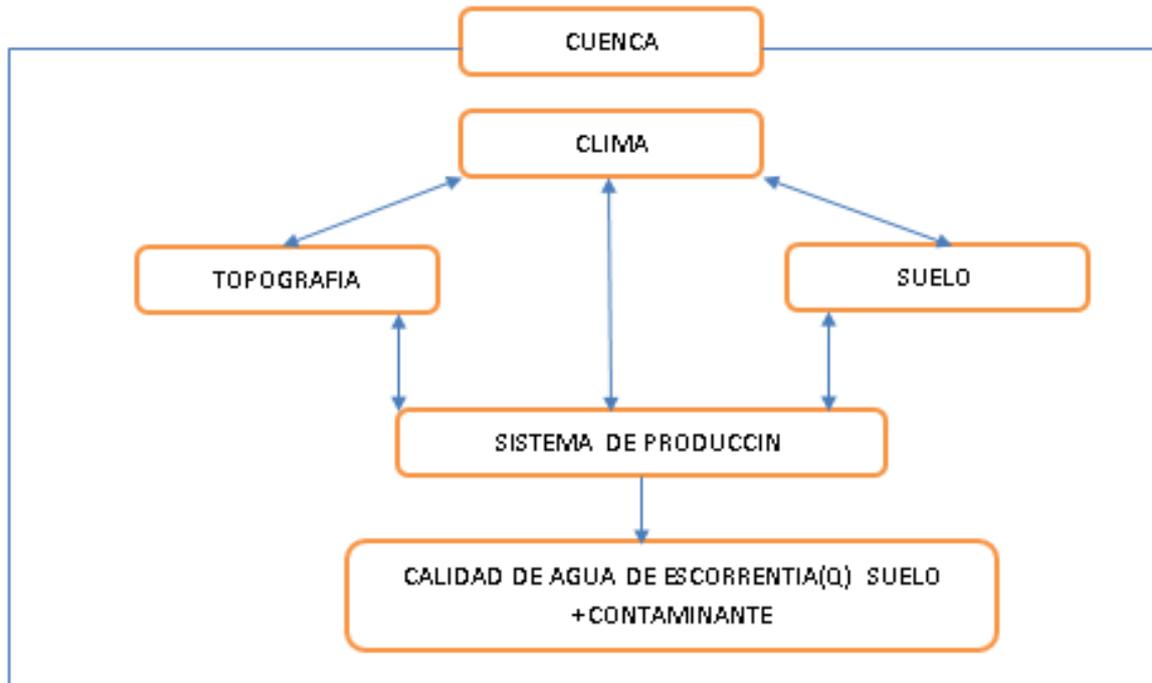
Fig. N° 03

Consecuencias y Causas principales de la erosión hídrica.

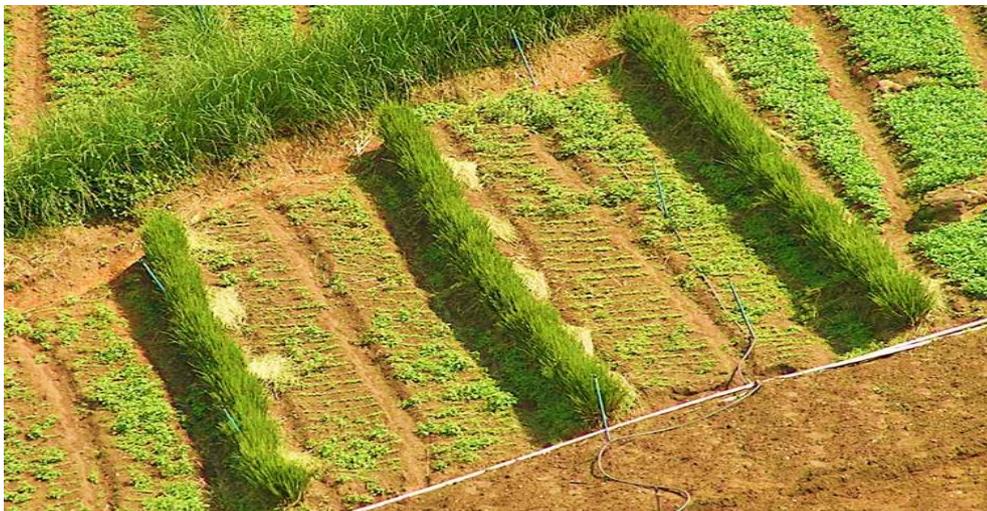
Fig. N° 08 *Terrazas vivas con King Grass*

Se caracteriza por el sembrado de plantas perennes en filas siguiendo el perímetros del suelo como el King rass, zacate guineo, valeriana, piña, caña de azúcar, entre otras por tener tener un crecimiento tupido y de resistencia con buenas raíces de tal manera que contrarresten la erosión del suelo por efecto de las lluvias” (LA LIMA et al, 2011, p.20).

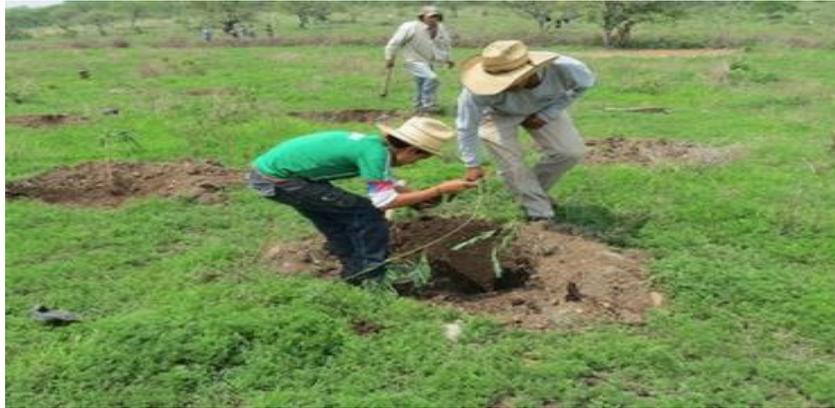
Fig. N^a 09 *Terrazas Individuales*

Este tipo de terrazas deben tener una ligera inclinación hacia el interior o una pendiente inversa de 5 a 10% formando un círculo con diámetro de 1 a 2 m. Generalmente se utiliza árboles en especial los que emiten fruto con pendiente de 12 a 60% contando para ello con drenaje

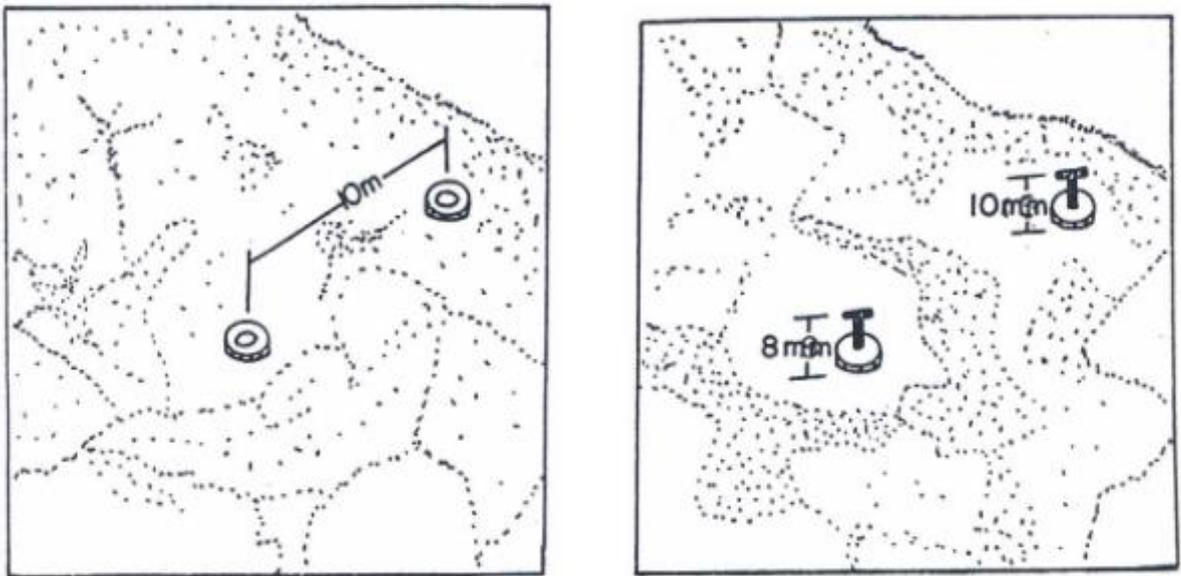
Fig. N° 11

Medición de lámina pérdida y colocación de rondanas

El método consiste en utilizar clavos con rondanas, el propósito de la rondana es marcar cortes en el terreno ocasionados por erosión y de esta forma medir el espesor de la capa de suelo perdido. (SOMARRIBA, OBAND, BELTRÁN, 2005.p 10)

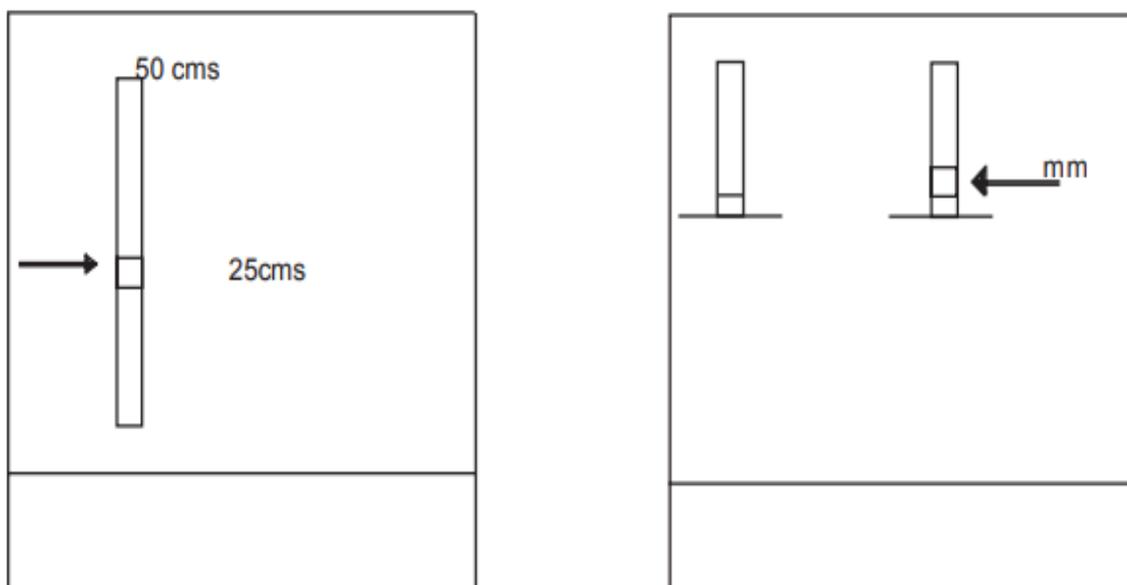
Fig. N° 12

Métodos de clavos y rondanas modificadas y medida de pérdida de suelo en milímetro.

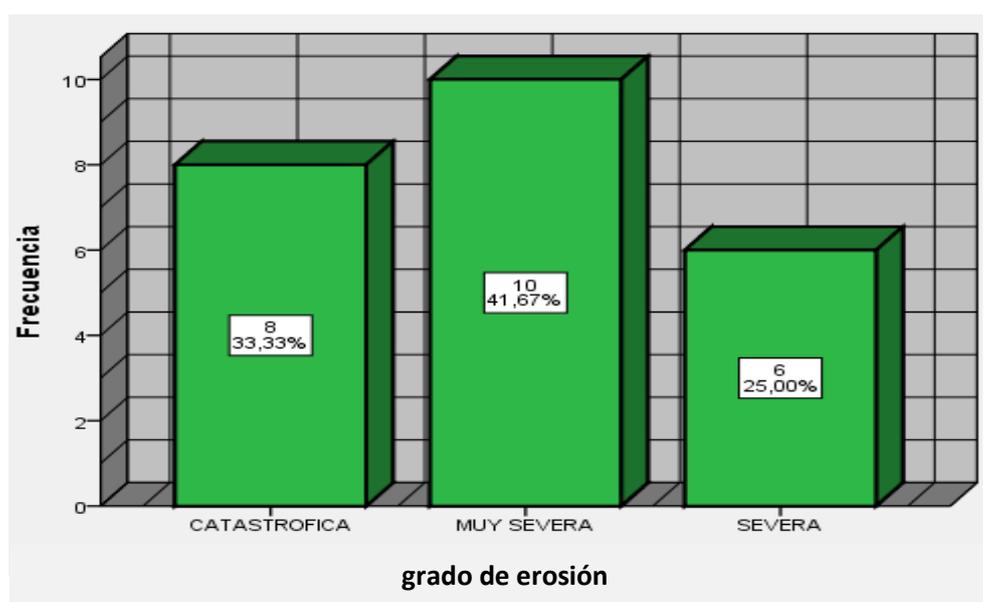
Fig. N° 19

Variación del grado de erosión según los análisis tomados después del sembrado de la planta king grass

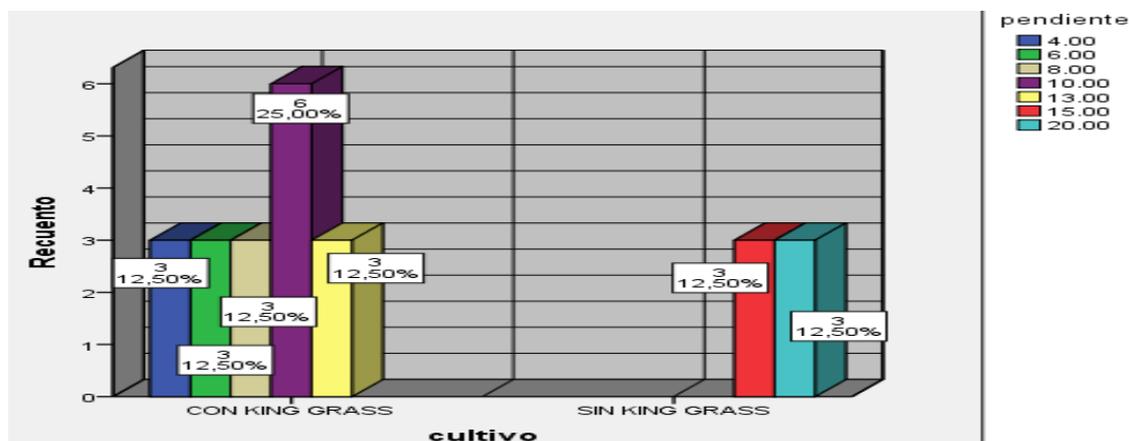
Fig N° 20

Parcelas sembradas con y sin King Grass según el grado de la pendiente para disminuir la erosión del suelo.

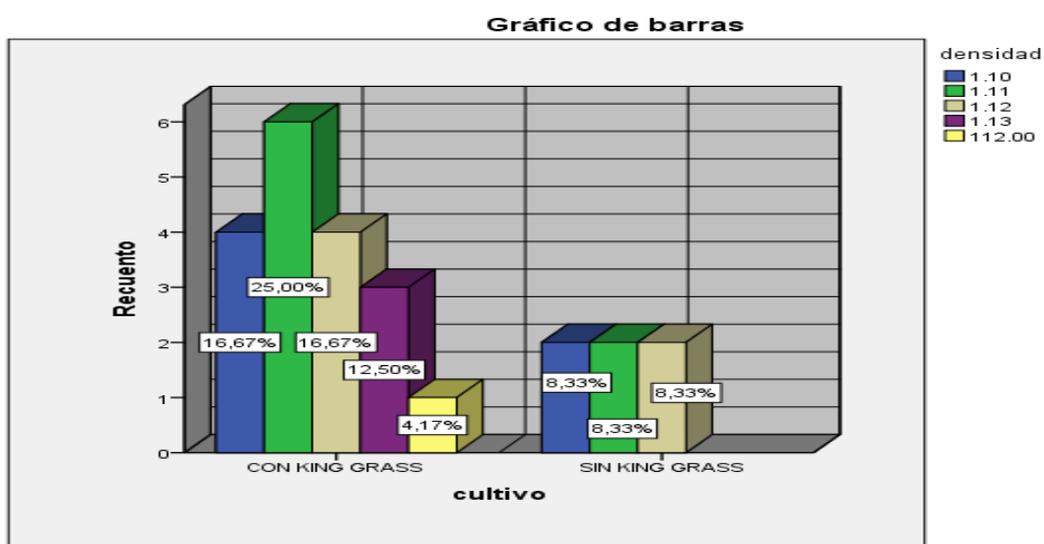
Fig. N° 21

Resultados de la densidad del suelo con y sin King Grass

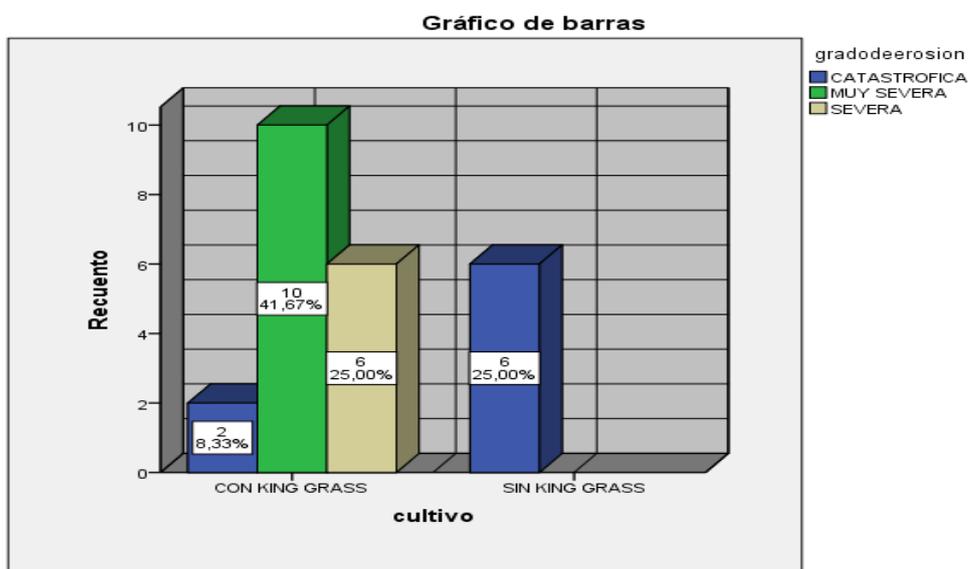
Fig. N° 22

Grado de erosión del suelo de la parcela experimental sembrada con King Grass y de la parcela testigo sin King Grass

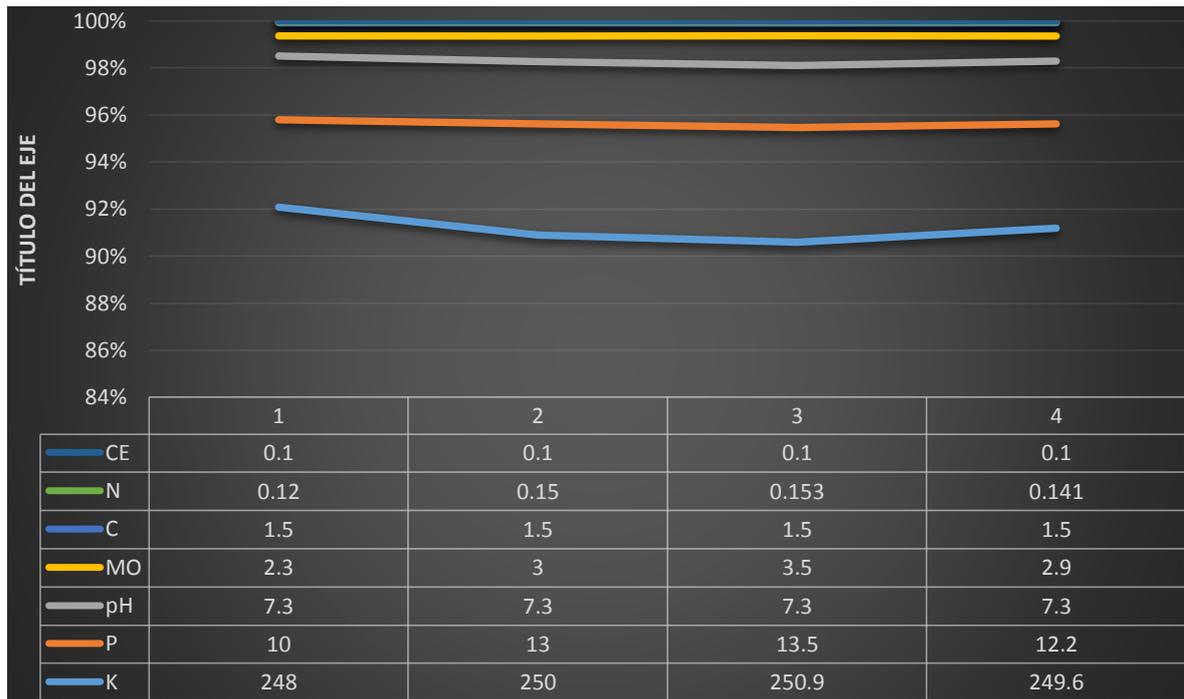
Tabla N°09 Análisis de los macronutrientes compuestos en la parcela experimental.

El resultado obtenido con la construcción de muros vivos con King Grass, la cual fue la recuperación de los macronutrientes como, el nitrógeno, el fosforo, el potasio, también la materia orgánica, el pH, la conductividad eléctrica. Se está recuperando un aproximado del 30 %.

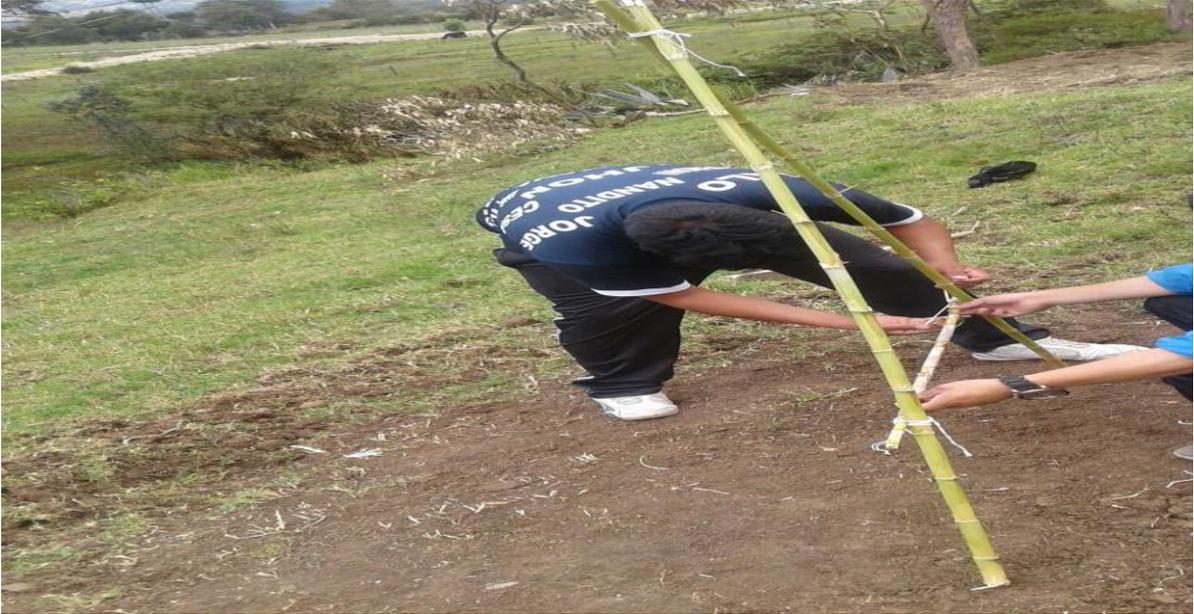
CONSTRUCCIÓN DEL NIVEL EN A PARA EL SEMBRÍO DE LAS PLANTAS DE KING GRASS
