UNIVERSIDAD CÉSAR VALLEJO

“Evaluación del Servicio Educativo en el desarrollo de las Actividades Pedagógicas de la Institución Educativa Ofelia Velásquez de Tarapoto”

TESIS PARA OBTENER EL TÍTULO PROFESIONAL DE:

Arquitecto

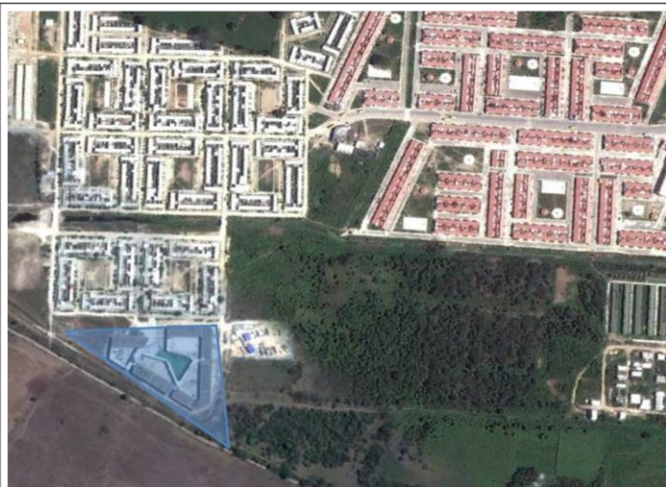
ENTORNO

Se encuentra en una urbanización que está en pleno crecimiento, donde todo su entorno es residencial y áreas verdes, que son aprovechados para la agricultura y otras actividades de la misma índole; se reconoce como un lugar tranquilo libre de la contaminación ambiental, y esta para el abastecimiento educativo de la urbanización Flor del Campo.

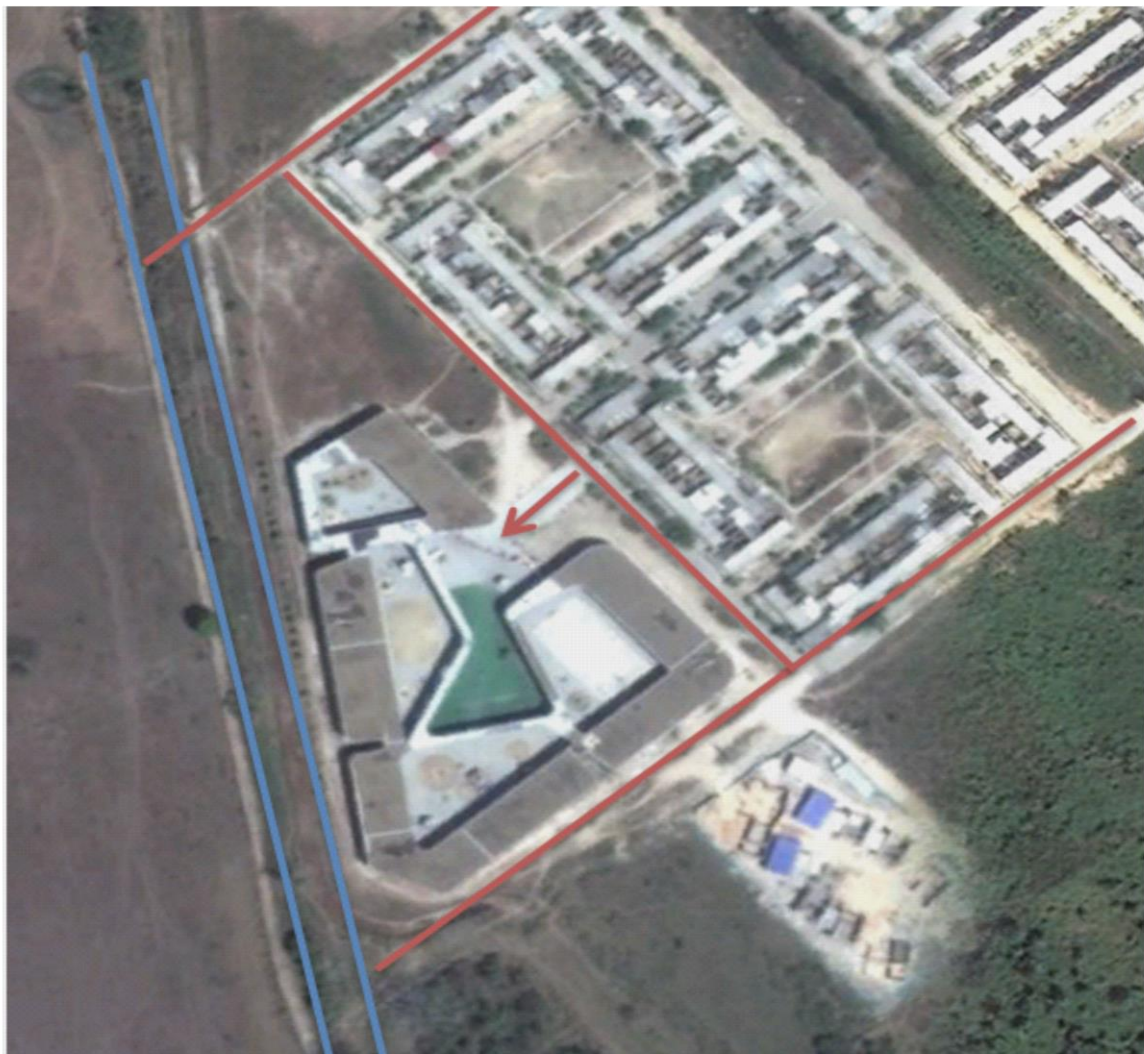
ASPECTO ARQUITECTÓNICO

Tiene una accesibilidad por la calle 4 para el ingreso a la institución educativa, cuenta con un jirón principal que conecta la ciudad de Cartagena con la Urbanización Flor del Campo; cuenta también con acceso para las persona con habilidades diferentes en todo el colegio, pero no tiene estacionamiento para los vehículos menores. La Institución Educativa solo pueden tener acceso los pobladores de la urbanización, ya que fue planificado para la educación de los jóvenes del lugar.

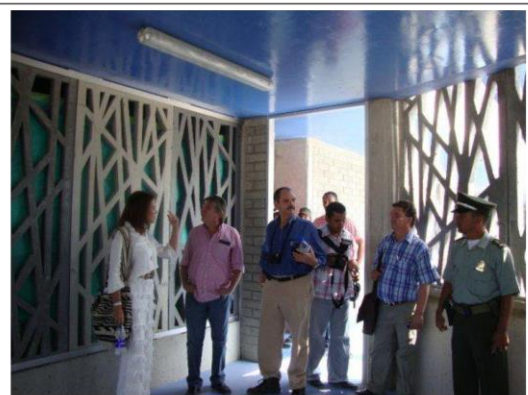
ILUMINACIÓN:

Las ventanas son deliberadamente grandes en la fachada poniente, prácticamente toda la institución tiene estos paneles de concreto con yeso, que permite la iluminación, ventilación y protege de los ruidos acústicos; y forma parte de la arquitectura en la infraestructura.

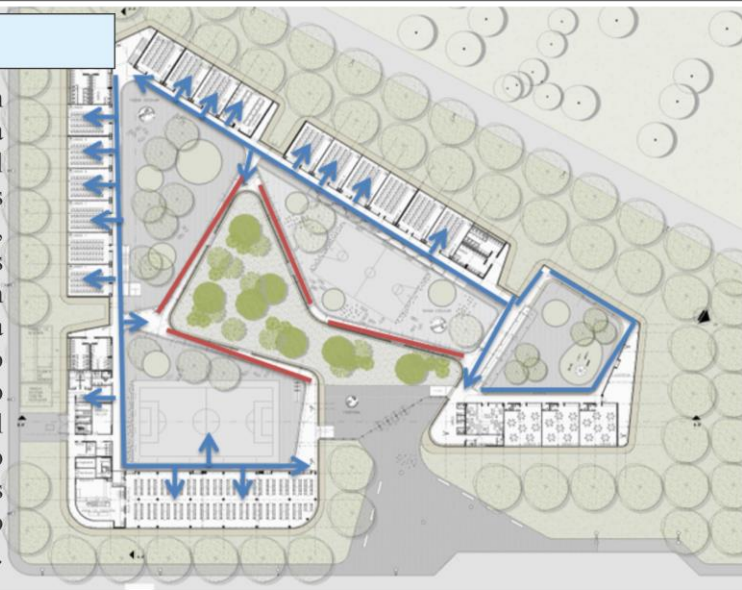
Tiene una función lineal que con el recorrido se distribuye por toda la infraestructura, entre todo el recorrido existe espacios verdes que amortiguan los espacios, sirven para dar frescura a las instalaciones que se encuentran alrededor; también se observa que interiormente fue diseñado con espacios cerrados, el mismo volumen refleja las zonas en el cual se está trabajando, apartando las zonas que tienen actividades físicas, de las aulas de estudio para que no exista cruce de zonas.

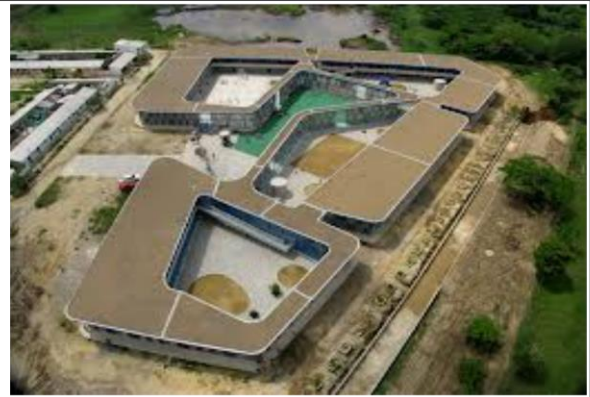
VOLUMEN:

Los volúmenes un trapecio deforme que se sustrajo partes volumétricas para dar esa sensación de no ser tan pesada; y así consecutivamente van armando pabellones, cada volumen tiene diferentes fachadas las cuales fueron trabajadas de acuerdo a la actividad que se realiza.

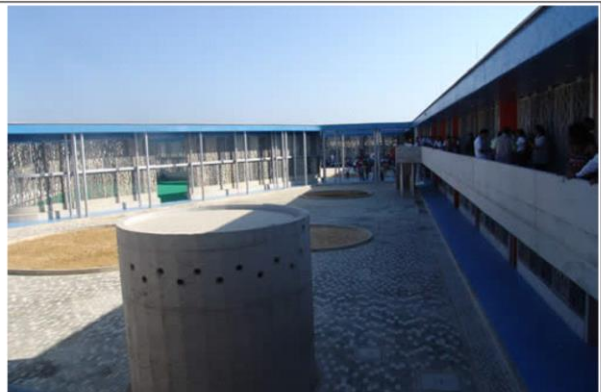
ESPACIALIDAD:

Desde la planta se ve los espacios abiertos que dan un confort sin necesidad de estar techado, refleja una transparencia que aparenta tener espacios más grandes, donde la ventilación e iluminación entran lo que le hace formar parte de todo el entorno tanto afuera como adentro.

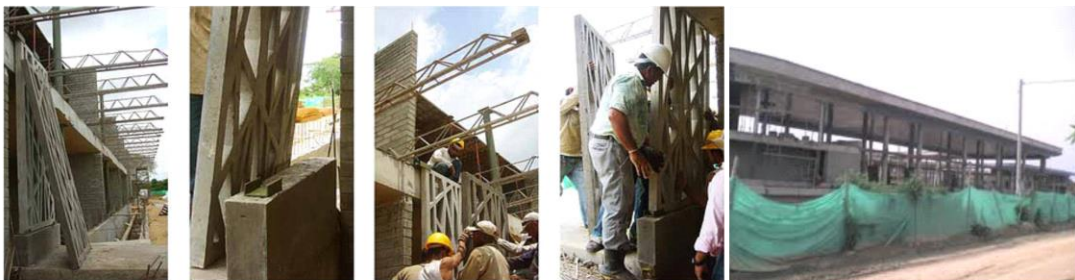
COBERTURAS DE ACERO Y PLACAS DE CONCRETO CON YESO

Esta diseñado con el sistema aporticado y en la cobertura planchas de acero, en todo el colegio contiene placas de concreto mezclado con yeso porque esta diseñado para posible crecimiento urbano, el cual hará ese lugar mas transitado.

Los revestimientos de fachadas con paneles de yeso, cumplen la función acústica en todo el recorrido, también se trabajo los espacios públicos donde dejan las áreas verdes diseñadas para refrescar cada zona; esta acondicionado para la contaminación sonora de nivel moderada, que sigue todas las normas de la educación. En todo el proyecto se utilizo el concreto armado y materiales tecnológicos para su buena función.

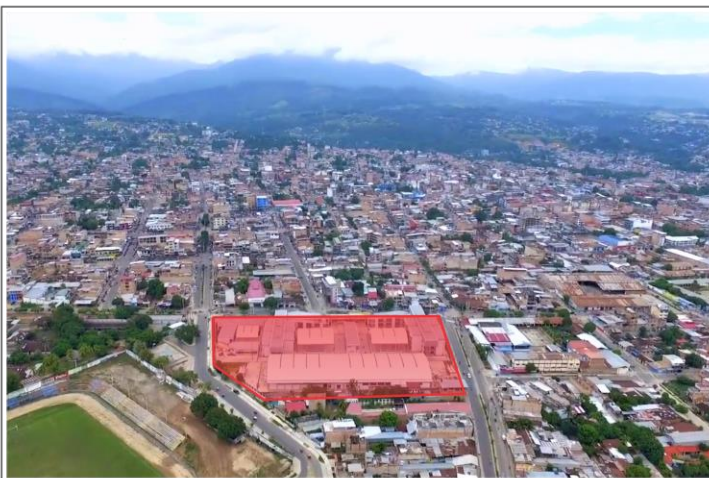
ENTORNO

Se encuentra en pleno centro de la ciudad, esta rodeado de otras instituciones educativas de diferentes niveles y una zona compartida entre comercio sectorial y zona residencial media tipo R2. Tiene dos Jirones principales Alfonso Ugarte y Orellana y el cual según la normas técnicas de la MINEDU debe dejar un espacio apropiado para el aspecto sonoro que existe en el entorno. Se puede apreciar que el colegio se adapta al entorno debido a los equipamientos que lo rodean y a la zonificación.

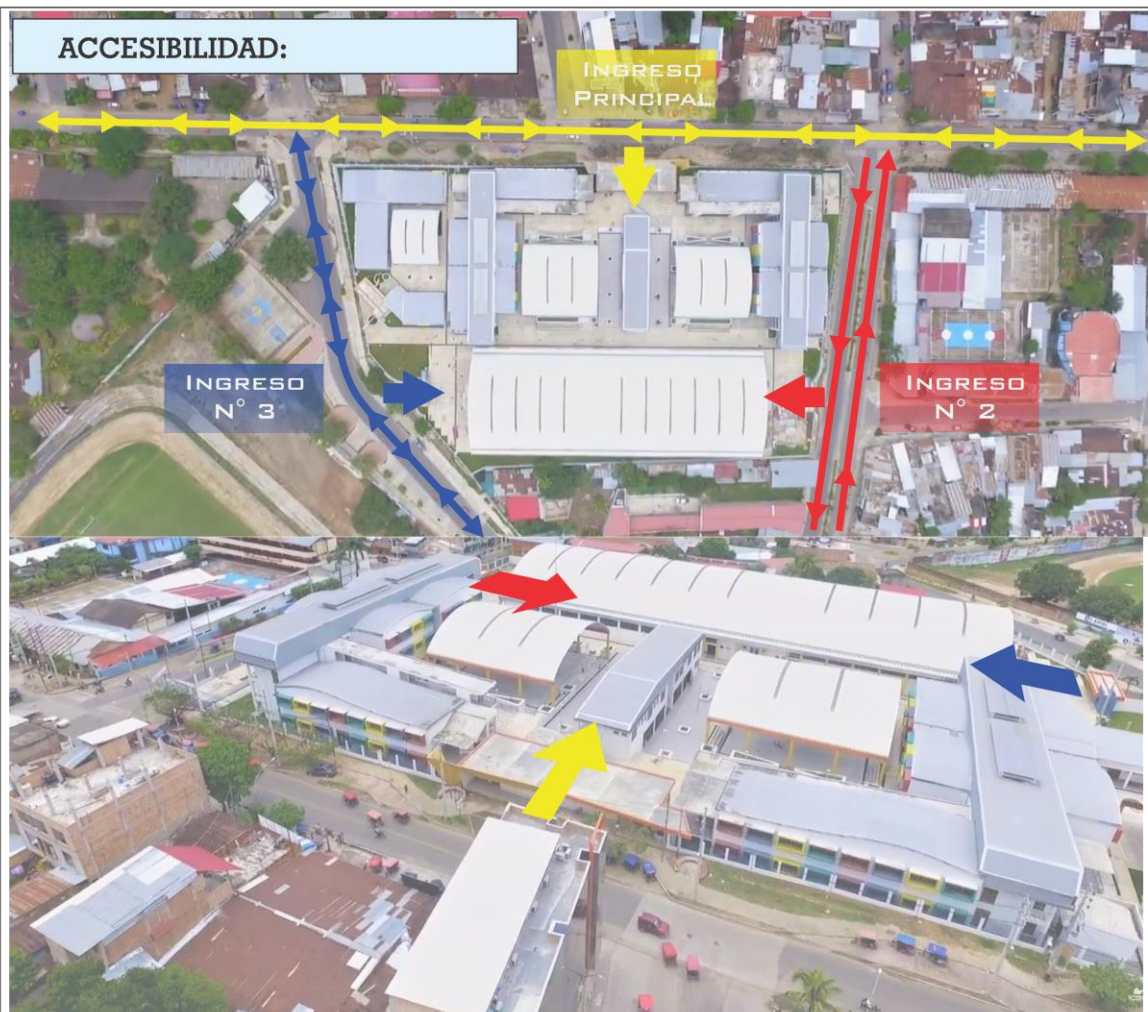
ASPECTO ARQUITECTÓNICO

Tiene una accesibilidad directa por el Jr. Orellana para el ingreso principal, también tiene dos ingresos alternos por la Av. Alfonso Ugarte como ingreso secundario, y el Jr. Sinchi Roca como ingreso secundario también; cuenta con áreas verdes y espacios de descanso, y principalmente tiene estacionamientos de movilidad escolar y vehículos particulares donde tienen espacios donde recoger a los alumnos. Tiene un fácil acceso al momento de llegar a la institución educativa, y tiene un flujo normal sin afectar la vías de tránsito aledañas, se observa que tiene una buena accesibilidad.

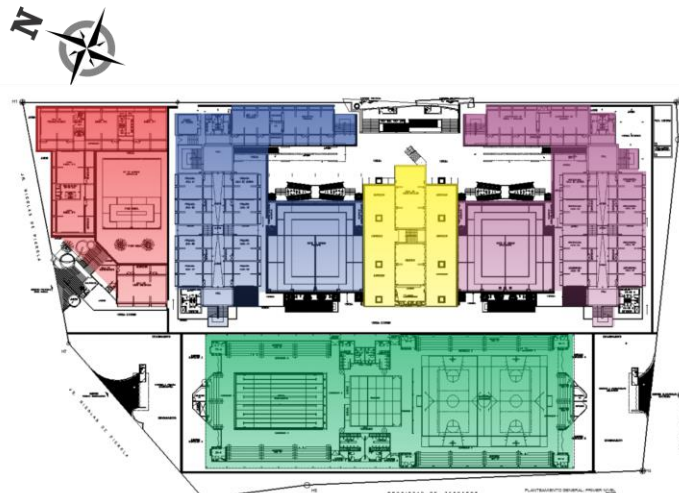
ZONIFICACIÓN

Dentro de la institución está organizado por zonas compatibles, la zona de recreación esta como medio de interacción de las demás zonas, donde armoniza a la zona de estudio en un lugar pacifico y libre de contaminación sonora, contando con los servicios cerca, mientras que la zona administrativa se encuentra ubicada lateralmente para la calle principal.

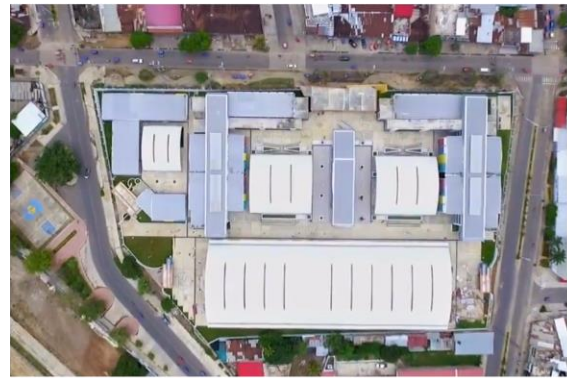
FORMA:

La planta distribuye las formas sustraídas con espacios de área verde, se encuentra en el centro todo un recorrido techado, que a su vez encierra espacios y a su vez conectados por medio de todo este circuito, y refleja toda una composición volumétrica concentrada, que da función a las zonas

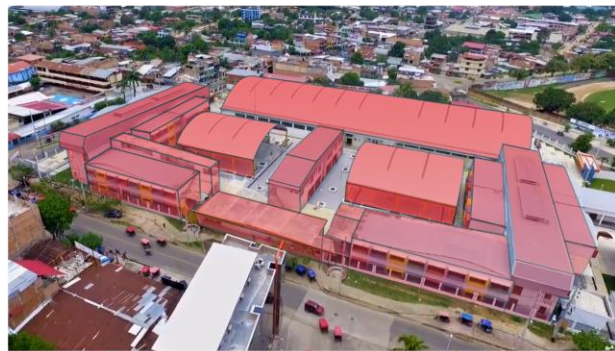
VOLUMEN:

Los volúmenes están conformados por paralelepípedos y cubos, conjugados entre sí como muestra esta volumetría. Están ubicados paralelamente organizando espacios internos para la distribución a los ambientes de estudio.

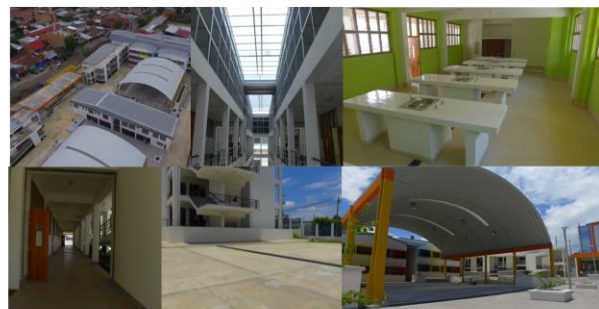
ESPACIALIDAD:

Desde la planta se ven los espacios abiertos para ventilar e iluminar, pero más que eso también brinda un confort y soltura al usuario, se puede identificar que tiene espacios estáticos por la función que el equipamiento brinda, pero también tiene espacios abiertos, equilibrados, particulares, articulados, expansivos, direccionales y estables.

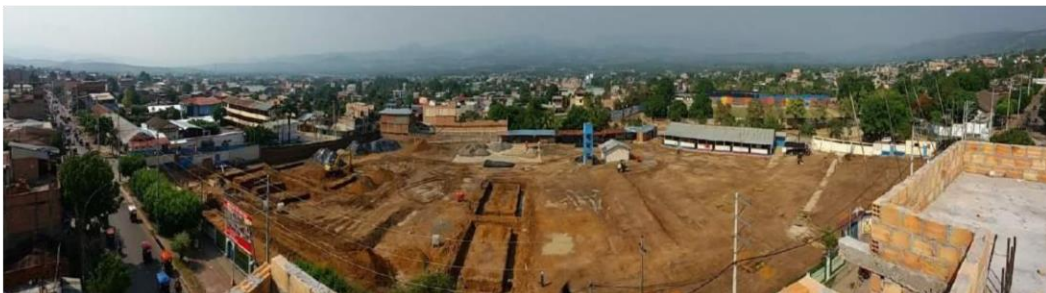
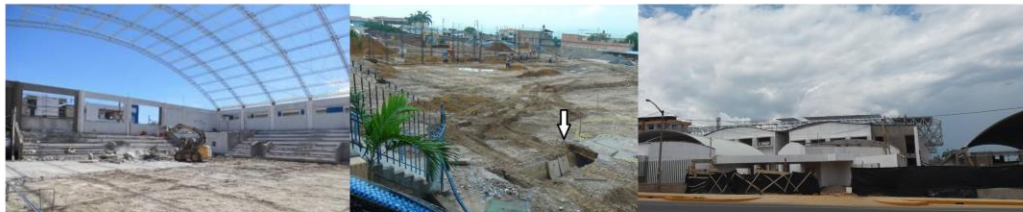
COBERTURAS DE ACERO Y PLACAS DE CONCRETO CON YESO

Esta diseñado con el sistema aporticado y en la cobertura planchas de losacero, en todo el colegio contiene placas de concreto; los patios de formación también cuentan con el sistema aporticado y con cobertura metálica tipo industrial.

Los revestimientos de las fachadas están con pintura resistente al solo y lluvias. las coberturas de los pabellones son de estructura metálica y laminas de losacero 25 resistentes al agua y oxido, las ventanas y puertas están hechas de madera y vidrio para que ayude a la acústica del ambiente. En toda la infraestructura se utilizo el concreto armado y simple.

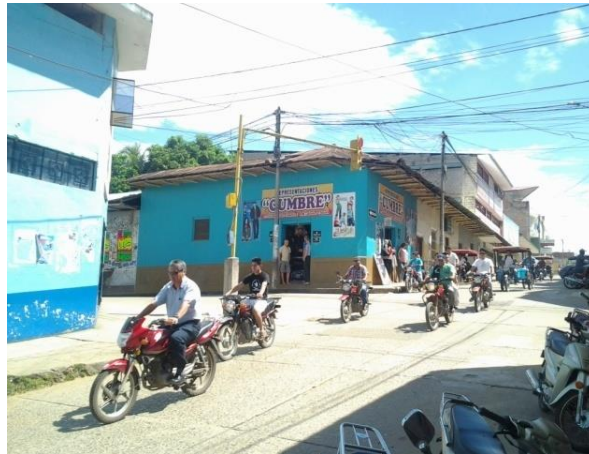
Figura 2: Toma del Jirón San Martín cdra. 2

En la imagen se puede ver que, en los alrededores del colegio existen un gran tráfico de transporte público el cual afecta las instalaciones del colegio y los resultados demuestran que el 48% de los encuestados, han notado que existe muchos ruidos molestos al momento de realizar las clases, debido a que el colegio no cuenta con una distancia prudente para la separación de ruidos tal y como se encuentra en las normas dictadas por la Minedu.

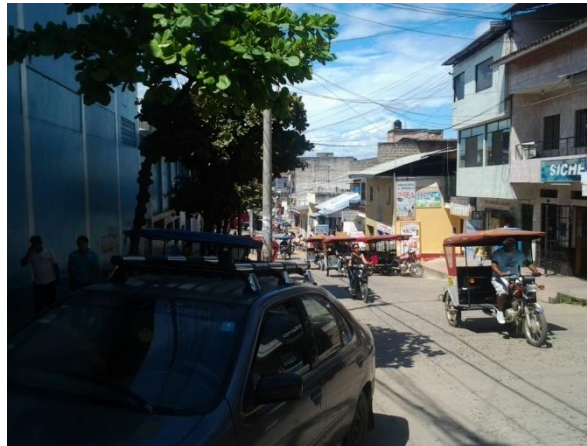
Se realizó la medición sonora en la calle donde dio como resultado 81db, que van directamente a las aulas del colegio, dificultando así la atención y la tranquilidad que los alumnos necesitan; estas unidades motoras fuerzan mucho el motor debido al relieve que tiene el lugar, siendo así la calle con mayor congestión y ruido excesivo del lugar.

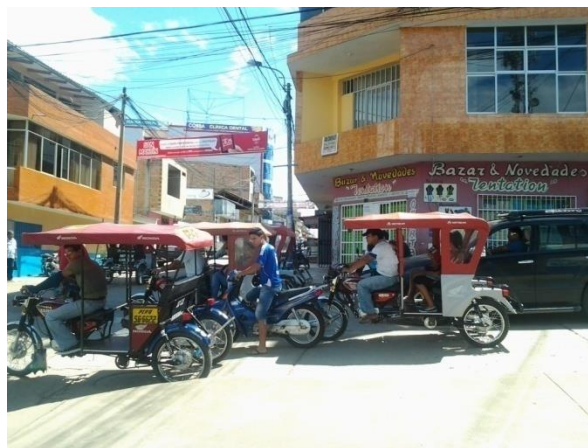
En esta calle existe una continua aglomeración de vehículos, ya que cruza una vía principal; en esa calle existen tiendas de ropa, tiendas de aparatos musicales y accesorios domésticos, así como un alojamiento entre otros, el cual utilizan aparatos de sonido afectando así al entorno del colegio, porque es una vía con gran concurrencia peatonal y motriz que usualmente se dirigen a sus respectivos centros laborales. Fue realizada la medición alcanzando los 78 decibeles promedio durante

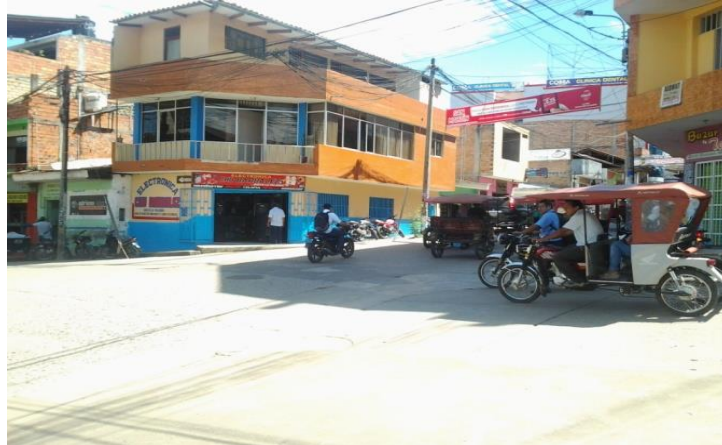
Figura 5: Toma de las publicidades en horas de clases

La publicidad de muchos locales comerciales, también se convierte en un problema serio para el colegio, puesto que durante el día estos locales utilizan propagandas auditivas para vender su producto a cuanto transeúnte pasa, es por eso que se identifico a cada uno de los locales, y como principal de todas es la tienda Bardales Chu y Olympo Gym, locales que desde temprano ya publicitan sus productos y servicios que brindan, afectando el desarrollo de las clases dictadas en el preciso momento.

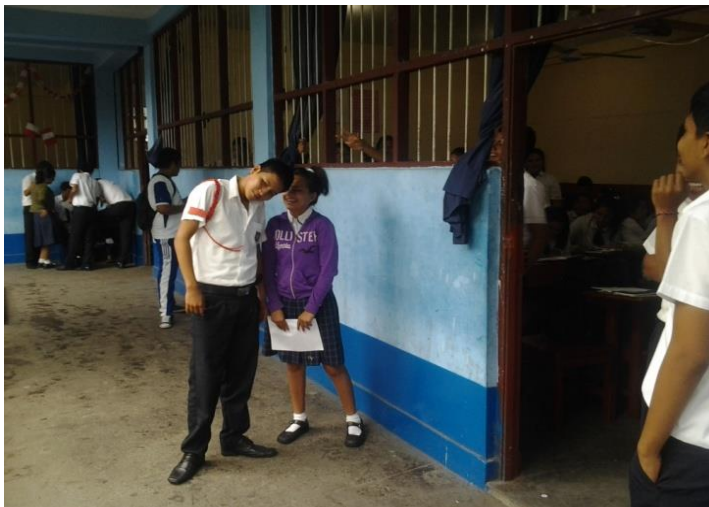
Figura 7: Toma de las consecuencias debido a los factores condicionantes

La imagen refleja los resultados de la consecuencia que trae los factores ya mencionados, que incluso al momento del recreo es un caos y tienen que levantar más la voz para poder ser escuchados, e incluso inclinarse hacia la persona para poder escuchar lo que le quieren decir. Se realizó la medición sonora y el resultado fue de 92 decibeles, algo realmente impactante para un centro de estudios donde el rango permitido es de máximo 45 decibeles. Analizando tales resultados podríamos decir que no solamente afecta la Salud integral de los alumnos, sino también produce que el rendimiento académico baje, dificulta el aprendizaje en los momentos de clases y el ambiente se vuelve antipedagógico a consecuencia de estos factores que son del día a día.

Existe una ordenanza municipal el cual lo menciono con el número de expediente N° 003-2006 dictado por el Gobierno Regional de San Martín, el cual menciona que en la zona comercial céntrica no debe pasar de los 75 decibeles; sin embargo los resultados obtenidos según la medición sonora en la institución educativa son otras, no van de acuerdo a lo ordenado porque no fiscalizan oportunamente los locales comerciales, y por otra parte también la entidad competente como la policía de tránsito no regula estos factores que ya no solo afecta a los estudiantes, sino también a los transeúntes que pasan a diario por la zona.

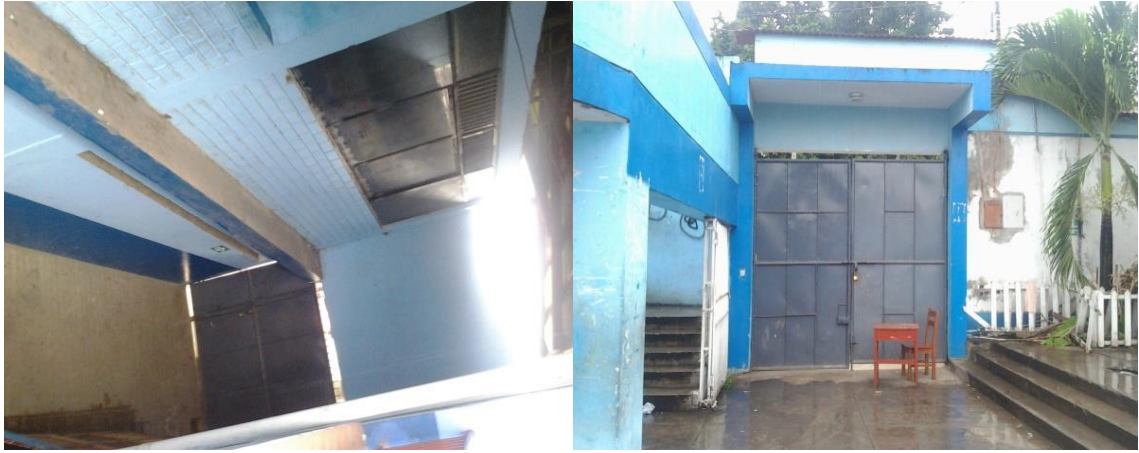
El colegio Ofelia Velásquez cuenta con 3 ingresos para los alumnos que acceden a seguir sus clases pedagógicas; sin embargo, estos ingresos no cuentan con atrios y espacios receptivos como dicta el reglamento de la Minedu, dificultando así el ingreso y aglomerando al alumnado en las calles, poniéndoles en riesgo su salud física y exponerlos a que ocurra algún accidente y el peor de los casos la muerte de algún alumno producto de la falta de espacios receptivos.

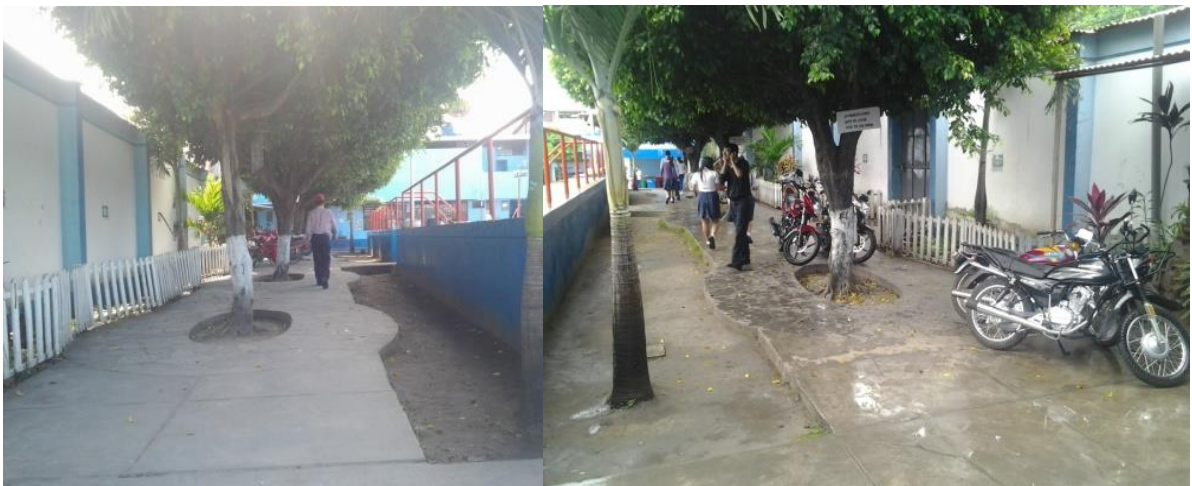
Se observa que el pasadizo viene siendo utilizado por las motos debido a la falta de estacionamiento privado, el cual acceden a este espacio no diseñado ni apropiado para su uso, dificultando así el desplazamientos de los alumnos y profesores del

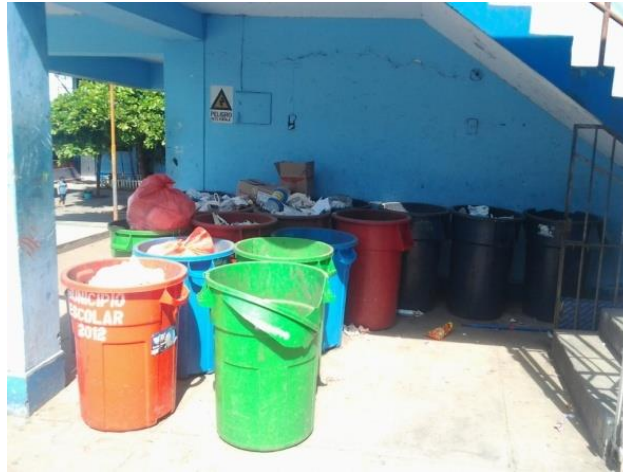
Figura 11: *Foto del basurero*

La ubicación de estos baldones de basura se encuentra al costado del ingreso principal del colegio, y siendo mas exacto al costado de la circulación peatonal donde todos los estudiantes y docente pasan, por lo que deberían ser reubicadas y diseñar espacios de recolección de basura puntuales para mantener los espacios limpios dentro del colegio.

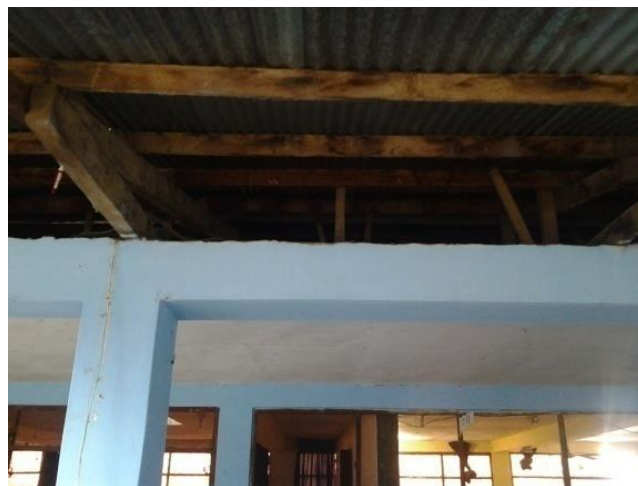
Se pudo identificar las condiciones estructurales del colegio, y los resultados son los que ya se esperaban debido a los 50 años de haberse construido; pues esta claro que durante esos años poco se pudo dar mantenimiento al centro educativo, puesto que no solo se trata de pintar las aulas y carpetas, también cuenta las demás partes

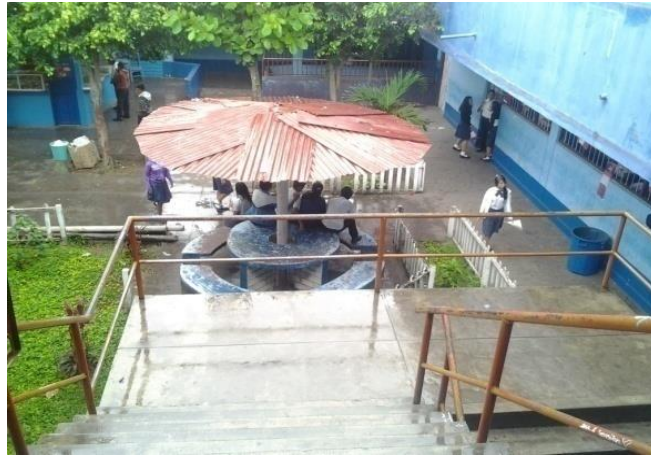
Las escaleras no tienen la medida adecuada para la circulación de los estudiantes puesto que mide 1.80m y la medida adecuada debería ser 2.20m para las 12 aulas que abastece en esa zona; los pasadizos están con una falta de espacio mas grande porque solo mide 1.50m y debería ocupar el mismo ancho que la escalera.

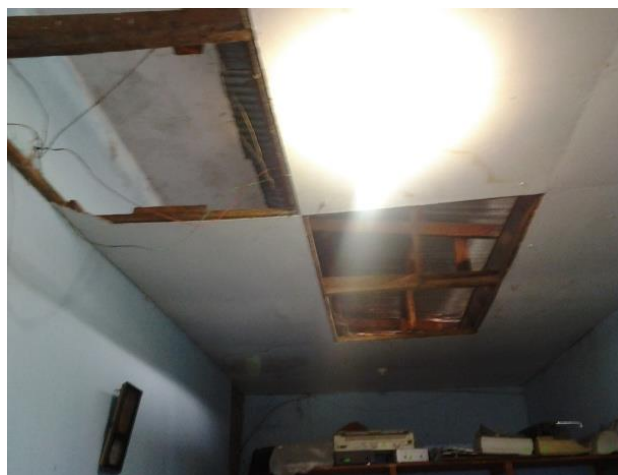
El almacén no presta condiciones para el uso que se dan, empezando por el área y la cantidad que debería abastecer; también se puede ver que el cielo raso se encuentra en condiciones poco favorables para el desarrollo laboral.

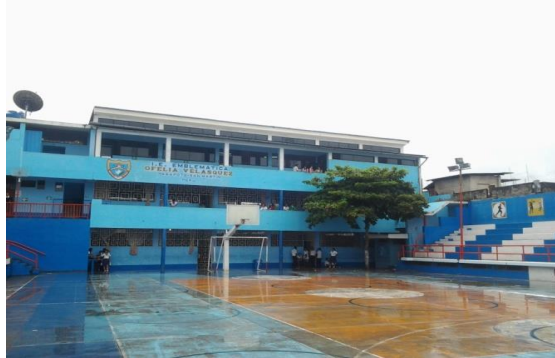
Figura 15: Foto de la cancha polideportiva

La loza deportiva se encuentra al frente de las aulas de estudio, espacio poco usual para poder desarrollar las clases con normalidad, debido a que esta zona constantemente se realizan actividades deportivas y eventos internos, el cual la relación es muy mala y muy directa según las normas de la Minedu.

La ubicación de la loza deportiva genera una distracción para los estudiantes que se encuentran al frente, se puede notar que con 4 estudiantes jugando fulbito es suficiente para que los ruidos de las zapatillas, pelota y entre otro accesorios de educación física, sea un fuente de ruido interno dentro de las aulas, y cause falta de concentración en los estudiantes.

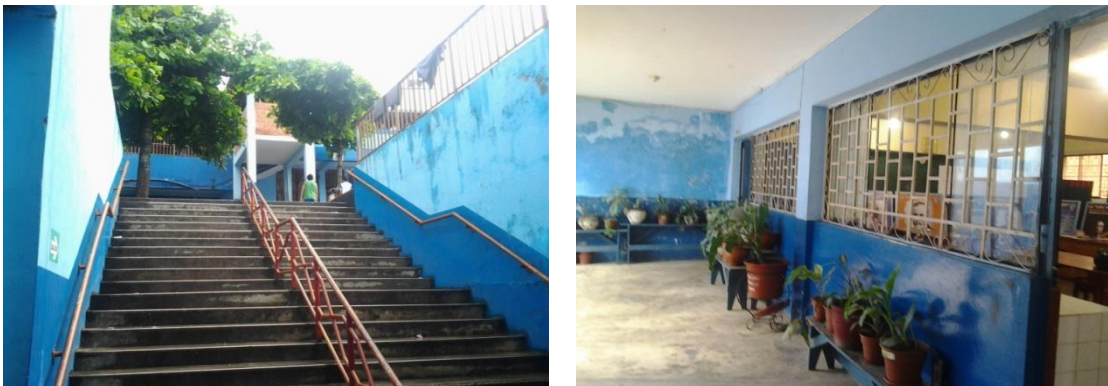
En las fotos observamos que las escaleras cuentan con barandas y pasamanos para la seguridad de los estudiantes, el cual si cumple según las normas pero la ubicación del laboratorio y sala de música están mal situadas, y con falta de áreas porque no cubren la cantidad de alumnos por aula, haciendo un déficit serio y perjudicando el aprendizaje de los alumnos.

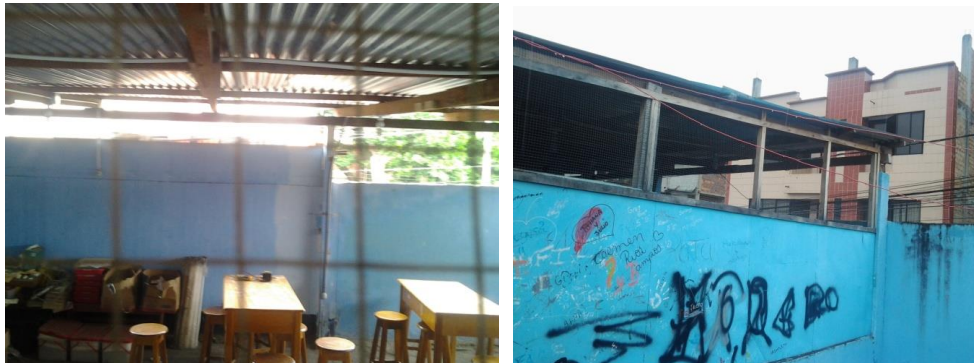
La foto refleja la precaria situación infraestructural y las malas condiciones de uso, en el que se encuentra el aula de electricidad, los equipamientos no son los adecuados y los espacios no abastecen correctamente al alumnado, existen 32 sillas y 8 mesas, pero sin las medidas adecuadas y el peor de los casos los alumnos son mas que las sillas existentes dentro del aula. Se puede observar que las divisiones están hechas de planchas metálicas livianas, con tijeral de madera y techo de calamina, que cuando llueve ingresa el agua al salón y se pone en riesgo la salud física de los estudiantes.

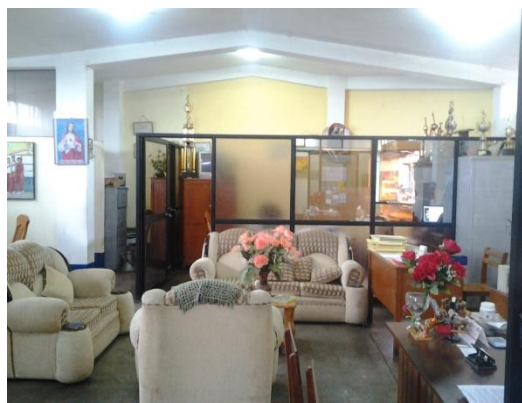
Figura 18: Toma de la oficina administrativa

Las oficinas administrativas se encuentran en la mejor parte del colegio y donde incluso el ambiente laboral es mas confortable, pero como es un solo espacio dividido por tabiquería liviana todos los ambientes de cada área, donde se puede ver que el espacio interno esta un poco comprimido por los mobiliarios receptivos o de descanso. Tiene poca ventilación porque solo cuenta con ventanas altas en sus lados pero como están cerradas, usan el aire acondicionado para poder ventilar todos los ambientes.

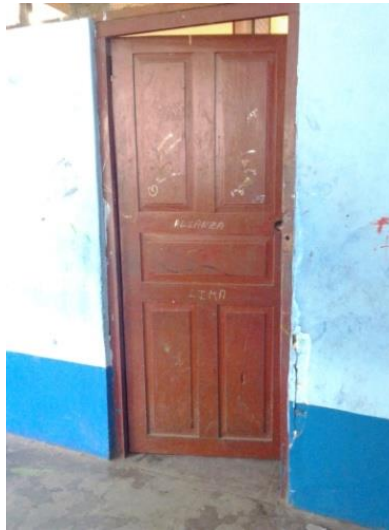
Figura 19: Foto de la puerta de clases

La foto refleja el poco cuidado y el estado situacional en que se encuentran casi todas las aulas, no cuentan con la medida normativa y la orientación debida, el ingreso a las aulas es un poco complicado por la cantidad de alumnos que alberga ese pabellón y aparte que no tiene chapa cada una de ellas, o sea las puertas nunca se llegan a cerrar y algunas aulas con un clavo doblado logran juntar la puerta para que no se abra.

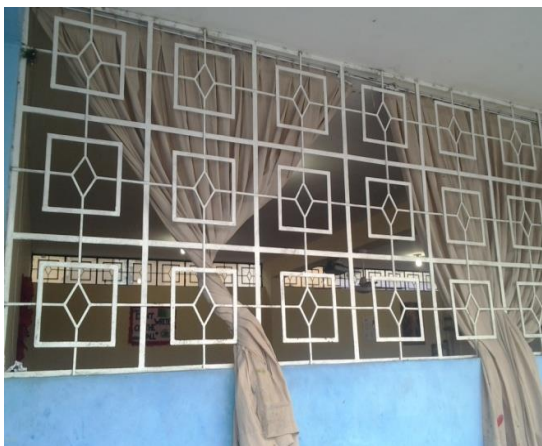
El principal ingreso de ventilación dentro de las aulas, esta mal diseñadas y mal ubicadas puesto que las ventanas bajas están por el pasadizo y las altas dan hacia la calle; también se puede observar que muchas ventanas están con vidrio fijo imposibilitando el ingreso del aire, causando sofocación a los alumnos dentro de los

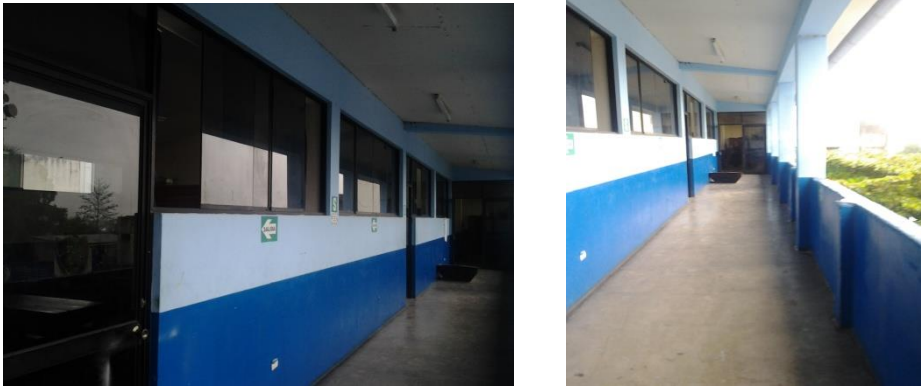
Los pasadizos en todo el plantel lleva la misma anchura indebida, muestra de ello el registro fotográfico muestra la poca fluidez al momento de que los alumnos pasan hacia los ambientes.

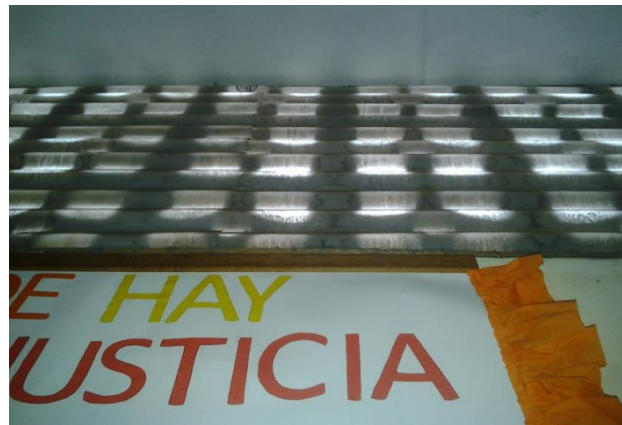
Tanto es el ruido externo, que utilizan calamina de PVC transparente para tapar el ingreso del agua cuando llueve, y los ruidos molestos del transporte publico en la calle; notablemente se puede notar el déficit de la mayoría de los ambientes en el colegio.

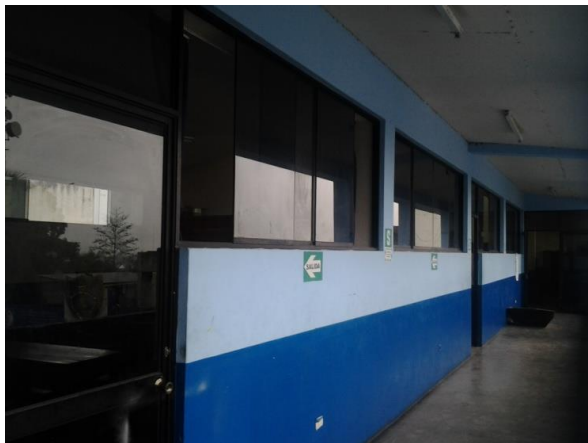
Las puertas y ventanas son de vidrio con marco de aluminio, para evitar la entrada del ruido, cortando la ventilación y la iluminación natural, por el que tienen que utilizar el aire acondicionado y luz artificial para funcionar correctamente, eso conlleva a gastos extras por el mal diseño de las instalaciones.

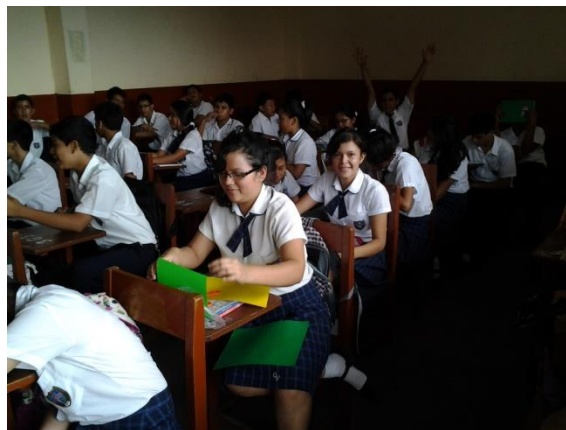
Figura 26: Foto del aula correctamente en horas de clase

Se muestra la correcta posición de los alumnos al momento de las clases, mantener el orden y la calma dentro de las clases es lo que se quiere lograr, pero normalmente la mayoría de aulas tuvieron un comportamiento alborotador; realice la medición sonora y el nivel de ruido llega hasta 91 decibeles, aun estando en calma el ruido externo es un problema serio en el colegio.

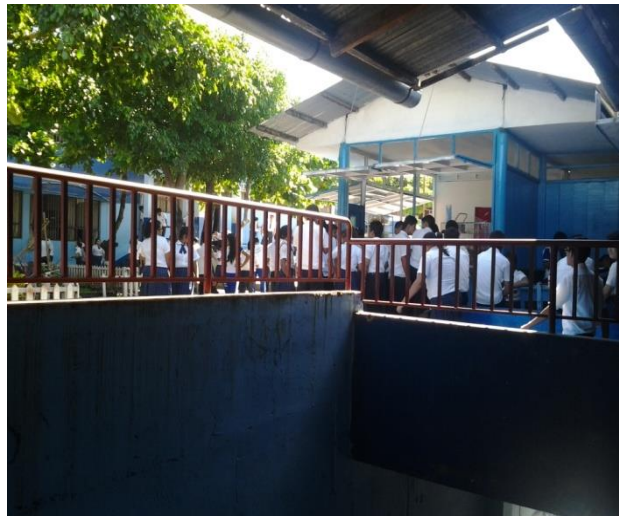
En los momentos del recreo es la hora punta en la que existe mucha contaminación sonora en la Institución Educativa, llega a 88 decibeles bulla ocasionado por los mismos estudiantes, en horas de clases llega a 72 decibeles, en que la diferencia es de 16 decibeles ocasionado por los mismos estudiantes.

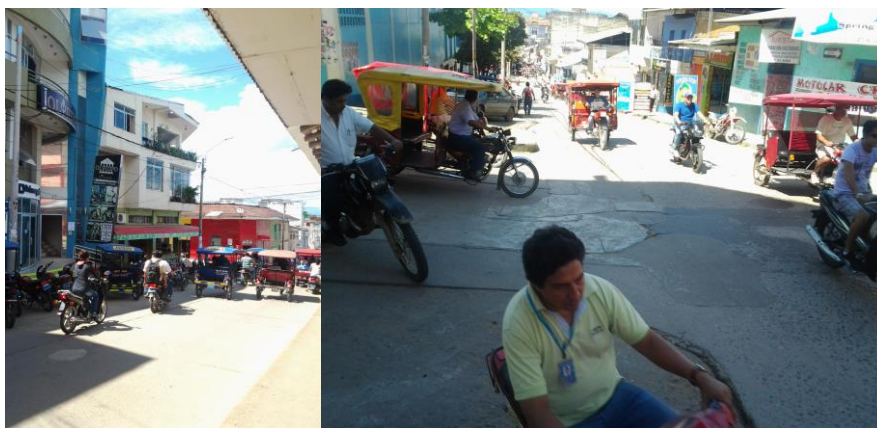
Figura 31: *Calles externas al colegio*

Actualmente el entorno está copado de locales comerciales, que llenan las calles de publicidades y la congestión vehicular en horas punta es atroz, y esto se debe a la falta de estacionamientos y zonas de esparcimiento que en nuestra ciudad aun no se regula, las vías están aglomeradas de motokares y de más vehículos que obstaculizan el libre tránsito, como consecuencia de esto todos perciben la contaminación sonora y visual del entorno.
