**UNIVERSIDAD CÉSAR VALLEJO**

**ESCUELA PROFESIONAL DE INGENIERÍA CIVIL**

“Vulnerabilidad de las edificaciones de la Zona Industrial 27 de Octubre  
frente a máximas avenidas del Río Lacramarca - Propuesta de Solución 2017”

**TESIS PARA OBTENER EL TÍTULO PROFESIONAL DE:  
INGENIERA CIVIL**

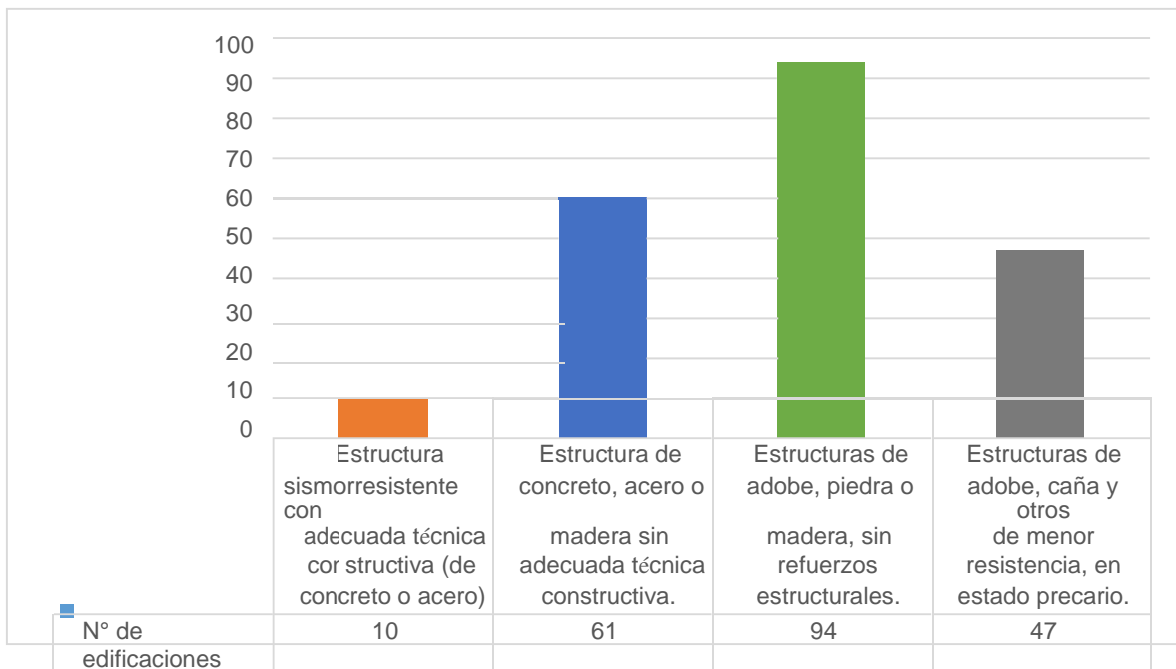
**Gráfico N°01:** Material de construcción utilizada en edificaciones de la Zona Industrial 27 de Octubre para determinar la vulnerabilidad física.

**Descripción:** Del gráfico N°01 se observa que los materiales de construcción más predominantes utilizados en las edificaciones son el adobe, piedra o madera, sin refuerzos estructurales el cual se observó en 94 edificaciones, mientras que las edificaciones construidas a base de concreto y acero con adecuada técnica constructiva son minoría, observándose solo en 10 edificaciones.

Los materiales de construcción más predominantes utilizados en las edificaciones son el adobe, piedra o madera, sin refuerzos estructurales el cual se observó en 103 edificaciones, mientras que las edificaciones construidas a base de concreto y acero con adecuada técnica constructiva son minoría, observándose solo en 10 edificaciones.

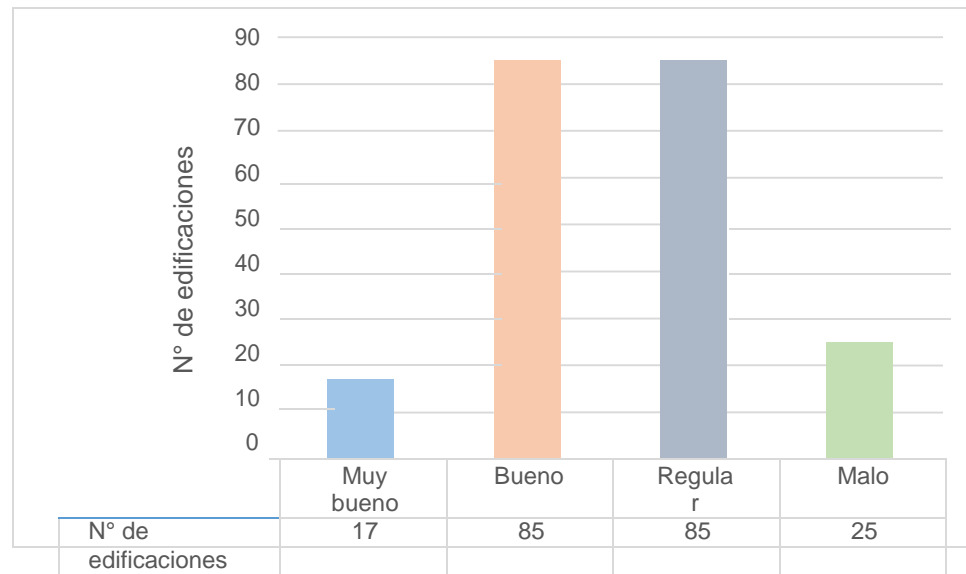
**Gráfico N°03:** Estado de conservación de la edificación de la Zona Industrial 27 de Octubre para determinar la vulnerabilidad física.

**Descripción:** Del gráfico N°03 se aprecia que 85 edificaciones se encuentran en estado regular, lo cual quiere decir que los elementos estructurales presentan fisuras (espesor entre 0.05mm y 2m), los cuales son subsanables y los acabados e instalaciones en las edificaciones presentan un deterioro visible debido a uso normal; mientras que solo 17 edificaciones se encontraron en muy buen estado ya que se observa que en los elementos estructurales de la edificación no se visualizan grietas ni fisuras y los muros de concreto u otro material de construcción utilizado en la edificación no presentan deterioro.

85 edificaciones se encuentran en estado regular, lo cual quiere decir que los elementos estructurales presentan fisuras (espesor entre 0.05mm y 2m), los cuales son subsanables y los acabados e instalaciones en las edificaciones presentan un deterioro visible debido a uso normal; mientras que solo 17 edificaciones se encontraron en muy buen estado ya que se observa que en los elementos estructurales de la edificación no se visualizan grietas ni fisuras y los muros de concreto u otro material de construcción utilizado en la edificación no presentan deterioro.

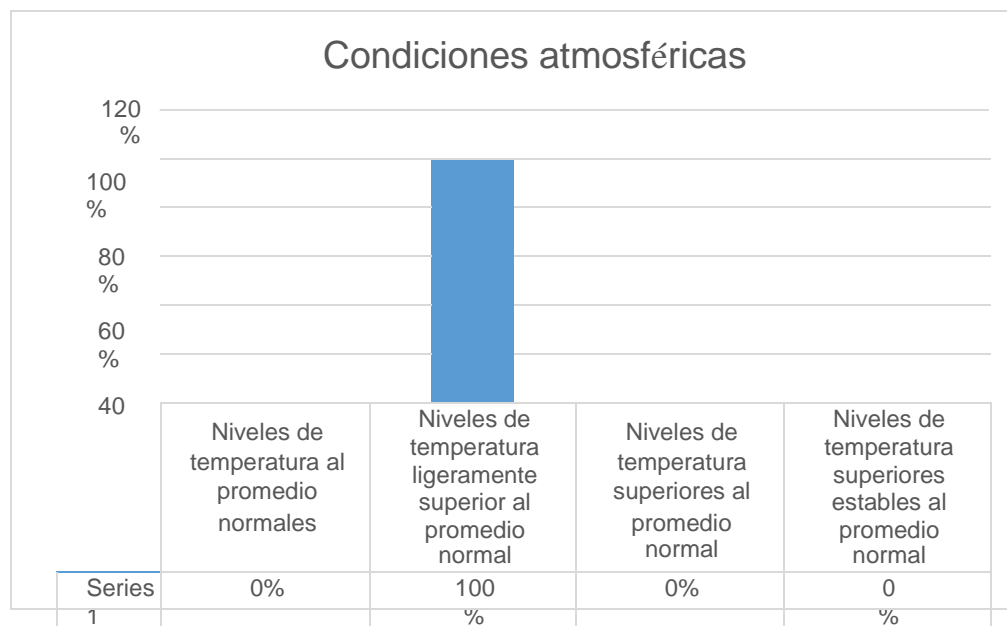
**Gráfico N°05:** Condiciones Atmosféricas de la Zona Industrial 27 de Octubre para determinar la vulnerabilidad ambiental.

**Descripción:** Del gráfico se aprecia que los niveles de temperatura de la Zona industrial 27 de Octubre están ligeramente superior al promedio normal. Para la evaluación de esta variable se utilizó la información de SENAMHI con respecto a la estación meteorológica de Huarmey la cual se detalla en el Anexo N°07.

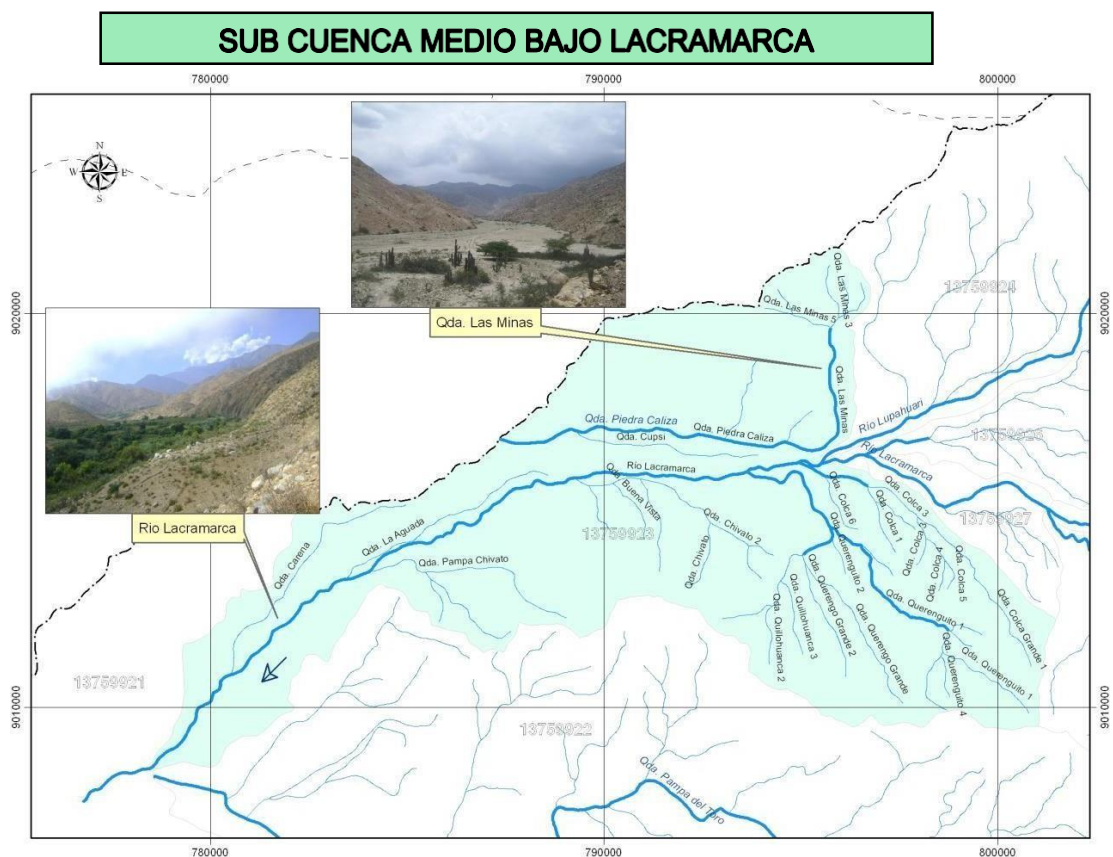
La sub-cuenca Medio Bajo Lacramarca abarca 126.37Km<sup>2</sup> y representa el 15 % de la cuenca del río Lacramarca (841.48 Km<sup>2</sup>), es un tramo seco del río Lacramarca y comprende a un conjunto de quebradas de la parte media de la cuenca, extendida sobre los 100 m.s.n.m, presenta una altitud media de 693 m.s.n.m., pendiente del 2,4 %, longitud de cauce principal de 20,61 Km., y perímetro de 72,71 Km., en este tramo seco del río Lacramarca solo discurre el agua que aportan las cuencas colectoras ubicadas aguas arribas. En esta sub-cuenca predominan especies de pastos altoandinos (pajonales).

La sub-cuenca Medio bajo Lacramarca se encuentra ubicada en dos pisos ecológicos, los cuales son: desierto Pre-montano cuya altitud varía desde los 400 hasta los 600 m.s.n.m.; y matorral desértico Pre-montano, en donde la altitud oscila entre los 600 y los 1,200m.s.n.m.

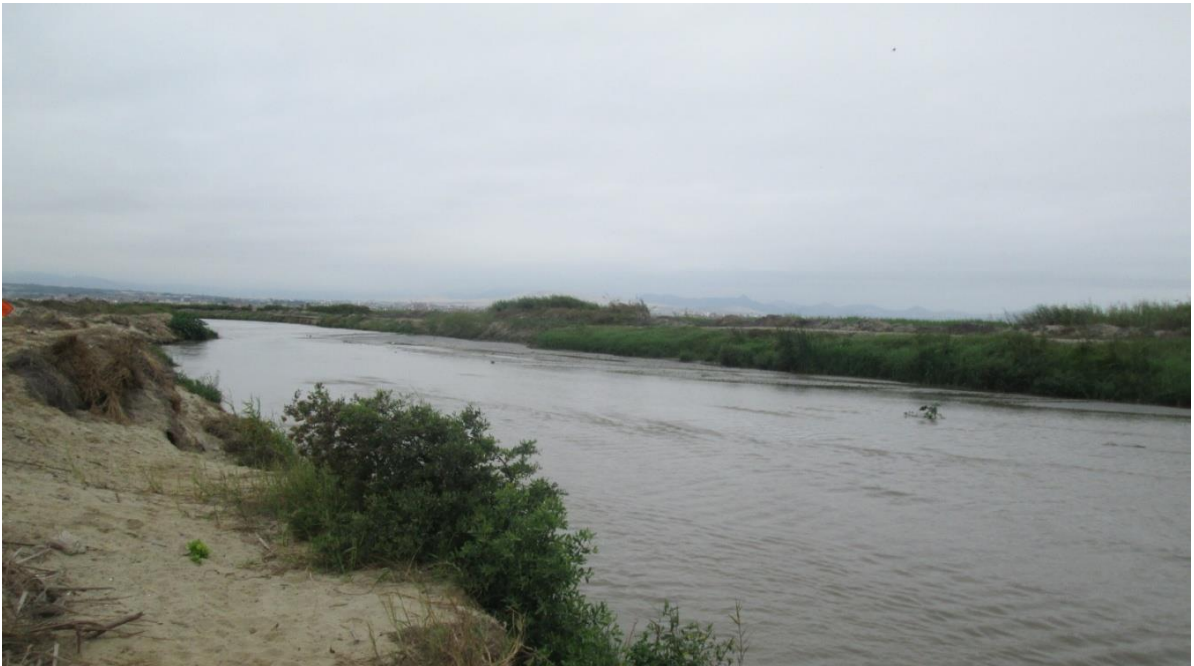
**Imagen N°01:** Rio Lacramarca – Sector ubicado frente a Sima Astillero Chimbote.

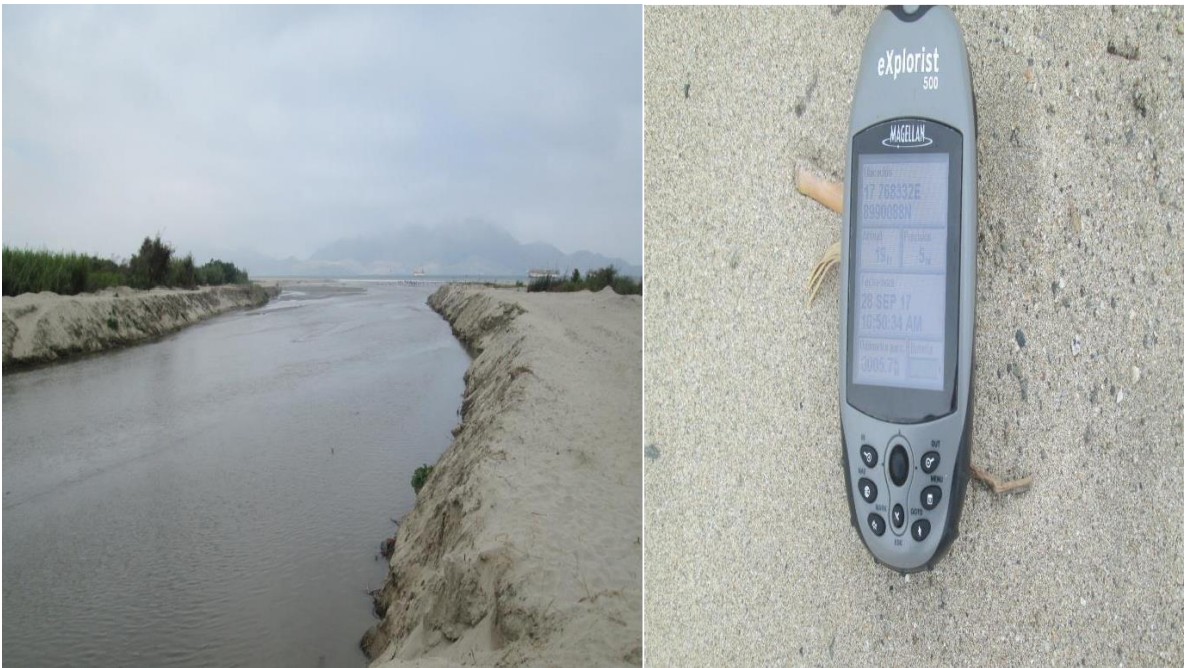
**Imagen N°04:** Primer punto vulnerable a desborde del Rio Lacramarca.

Coordenadas: 8990088 N, 17768332 E.

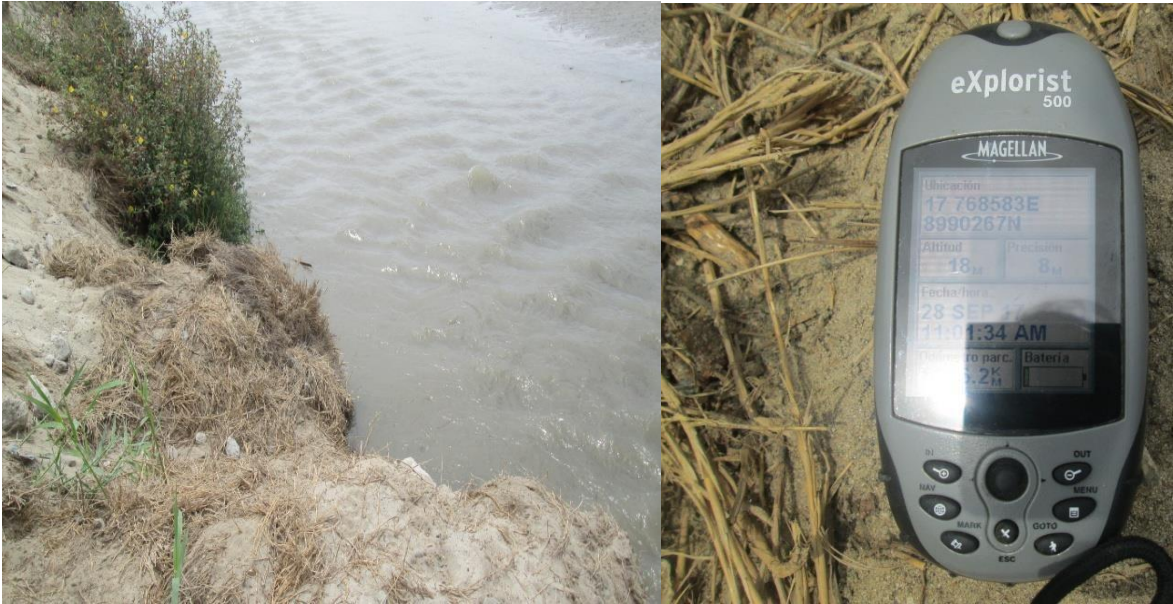
**Imagen N°05:** Segundo punto vulnerable a desborde del Rio Lacramarca.

Coordenadas: 8990267 N, 768583 E.

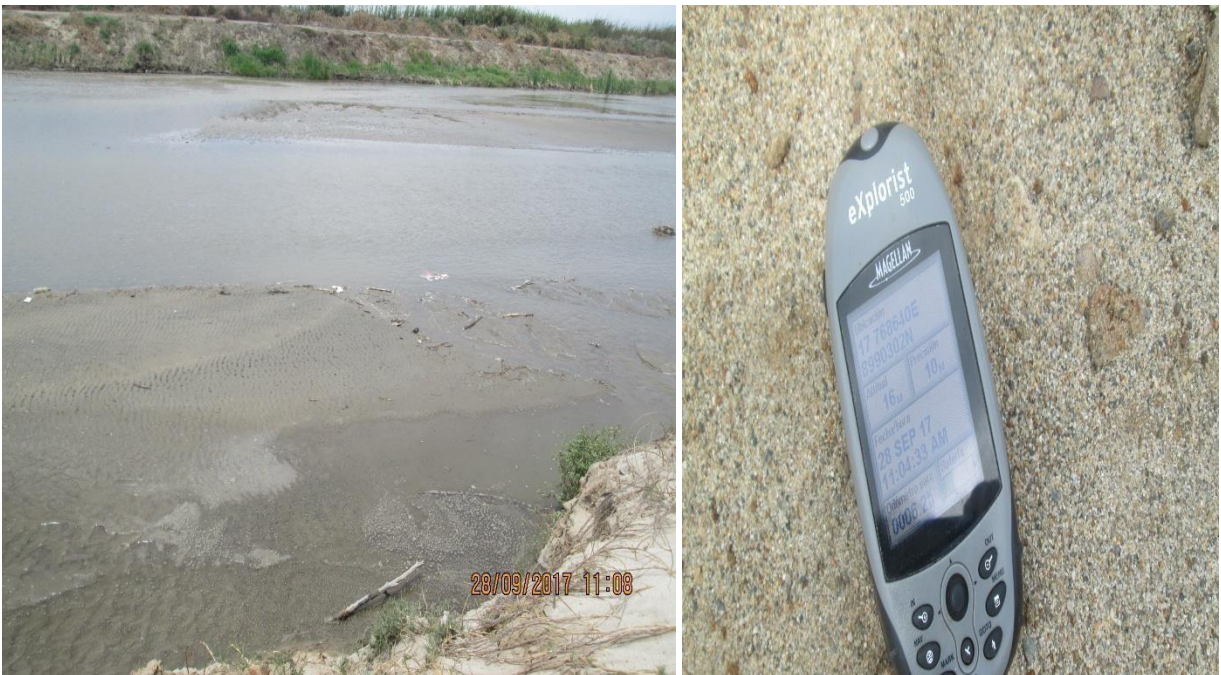
**Imagen N°06:** Tercer punto vulnerable a desborde del Rio Lacramarca.

Coordenadas: 8990302 N, 768640 E.

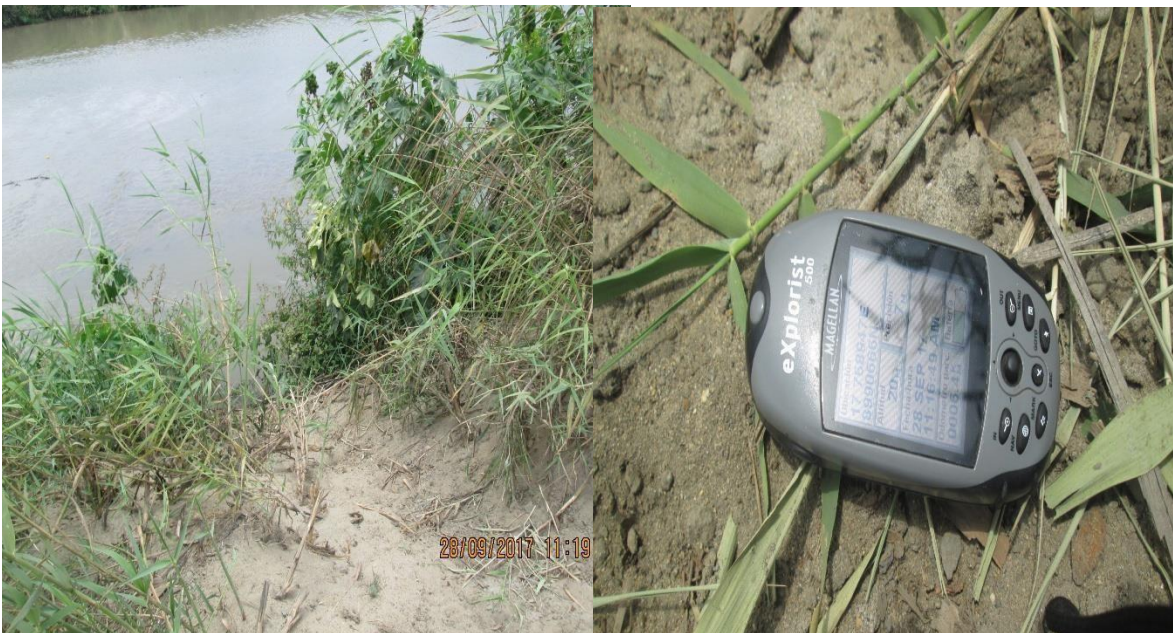
**Imagen N°08:** Quinto punto vulnerable a desborde del Rio Lacramarca.

Coordenadas: 8990302 N, 768640 E.
