**FACULTAD DE INGENIERÍA
ESCUELA ACADÉMICO PROFESIONAL DE INGENIERÍA CIVIL**

**“Estabilización de taludes utilizando geomalla coextruída Mono-Orientada en el tramo de
la carretera Samne-Casmiche, Departamento la Libertad”**

Diseño de Infraestructura Vial

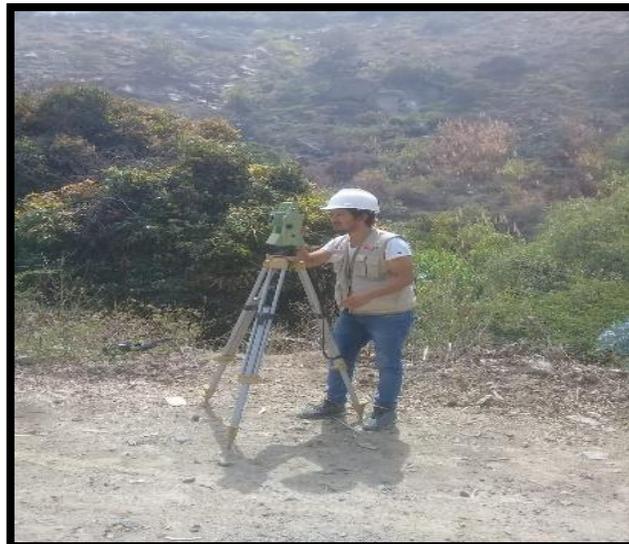
Figura 3. Levantamiento topográfico
Fuente: Elaboración propia.

Realizamos el estudio topográfico en los puntos donde se ubicó el desprendimiento de material del talud (inestabilidad) y de esta manera conseguir las diversas secciones típicas del talud y obtener una reseña de la zona en la cual se posible sacar la muestra.

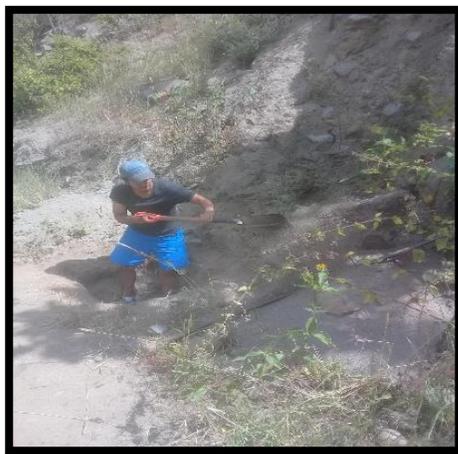
Figura 4. Excavación de calicata
Fuente: Elaboración propia

Para tener los estudios necesarios de mecánica de suelos, se seleccionaron dos zonas de las cuales se realizaron dos calicatas para cada una, las cuales tiene una dimensión de 1 m² por 3 de profundidad, para conocer la estratigrafía del suelo, también sacamos material para el ensayo de corte directo con tubos de acero de 4” pulgadas de diámetro sumado a ello se utilizó tapas para tubos de agua de alta presión de PVC para que sea posible conducir las muestras de material para los ensayos a ejecutar.

Sacamos las muestras de la zona que llevaremos al laboratorio que servirán para poder conseguir los datos y realizar el estudio del talud, de los cuales requerimos: granulometría, ensayo de índice de plasticidad ensayo, de corte directo, peso específico.

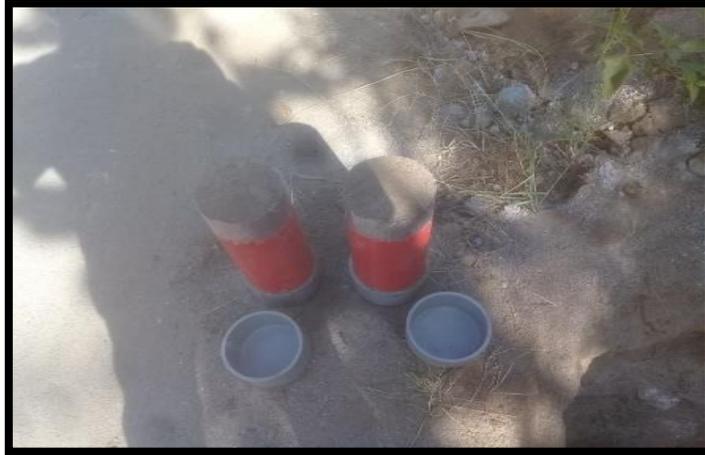
Figura 5. Muestras de campo
Fuente: Elaboración propia

Realizamos estudios y ensayos manuales de campo (basados en la NTP 339.150) así como ensayos Granulométricos (NTP 339.127, 339.128, 339.129, 339.131) los cuales fueron ejecutados en el Laboratorio de Mecánica de Suelos de la Universidad Cesar Vallejo.

Las muestras extraídas fueron enviadas al laboratorio para su exploración y se obtengan los resultados pertinentes para los fines de la presente investigación.

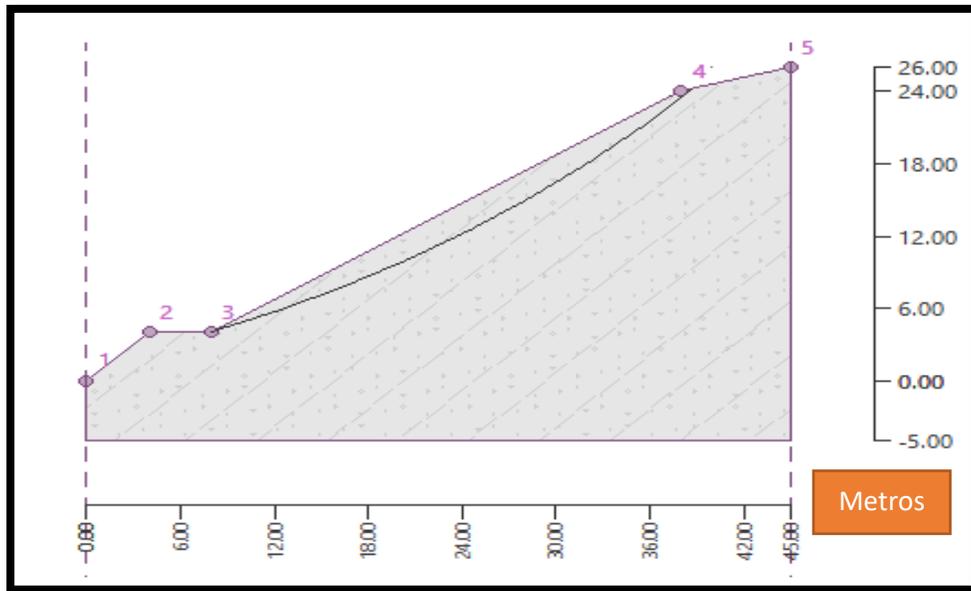
Figura 6. Análisis del talud
Fuente: Elaboración Propia

En mi primer talud que corresponde a la progresiva km 51+720, el resultado fue de Factor de seguridad = $0.77 < 1.5$ (estabilidad no aceptable)

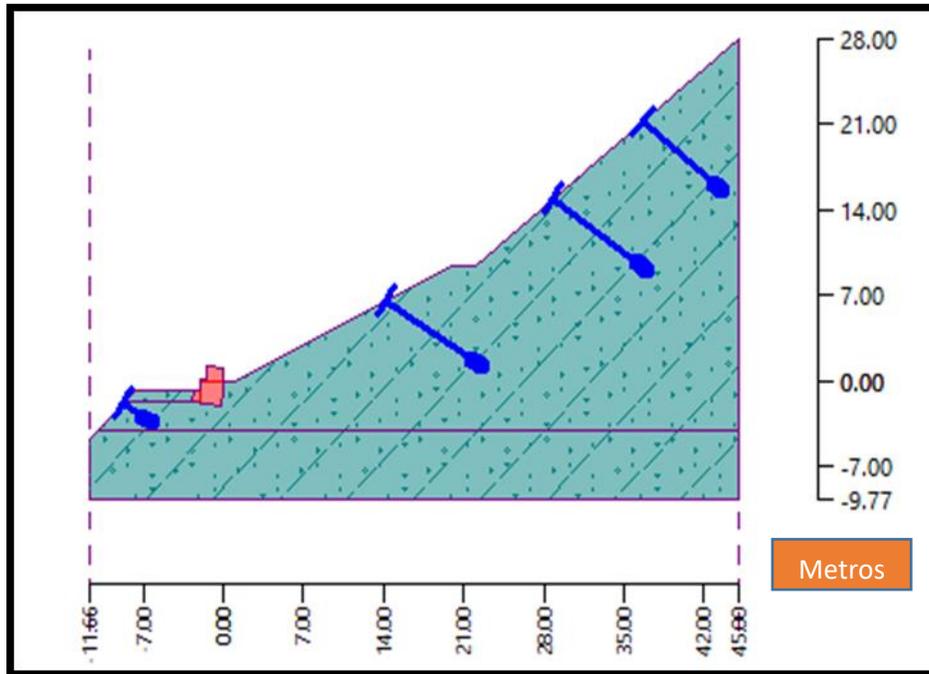
Figura 9. Análisis del talud
Fuente: Elaboración propia

Al ser analizado mi primer talud que corresponde a la progresiva km 51+720, con el software GE05-2019, el resultado fue de Factor de seguridad = $1.62 < 1.5$ (estabilidad estable).

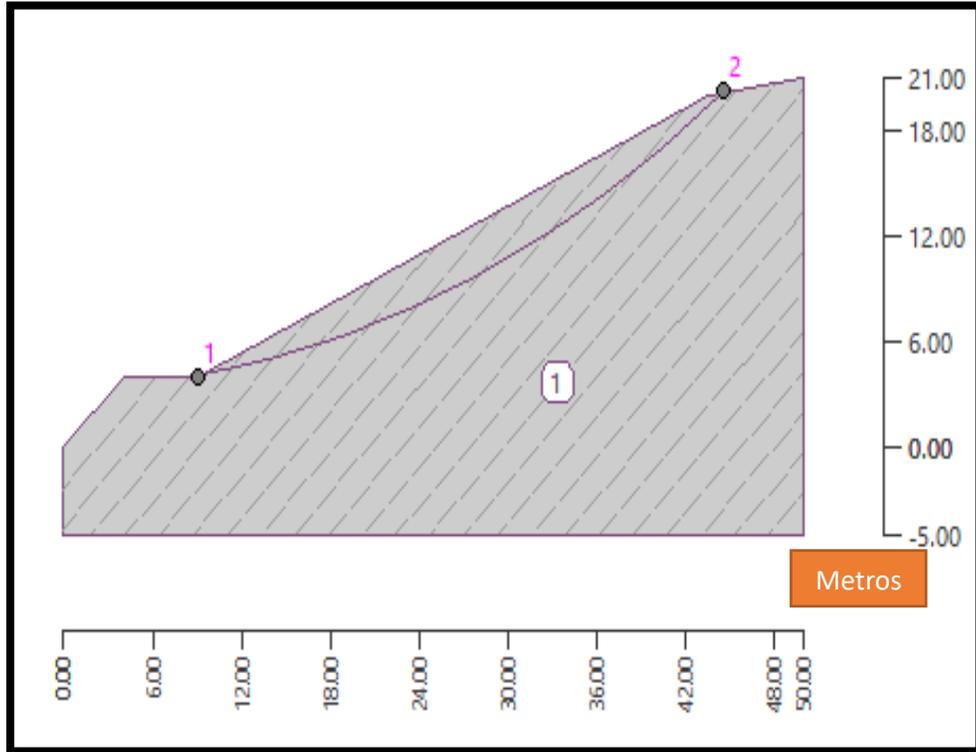
Figura 12. Análisis del segundo talud
Fuente: Elaboración propia

En mi segundo talud que corresponde a la progresiva 50+520, el resultado fue de Factor de seguridad = $1.19 < 1.5$ (Estabilidad de talud no aceptable)

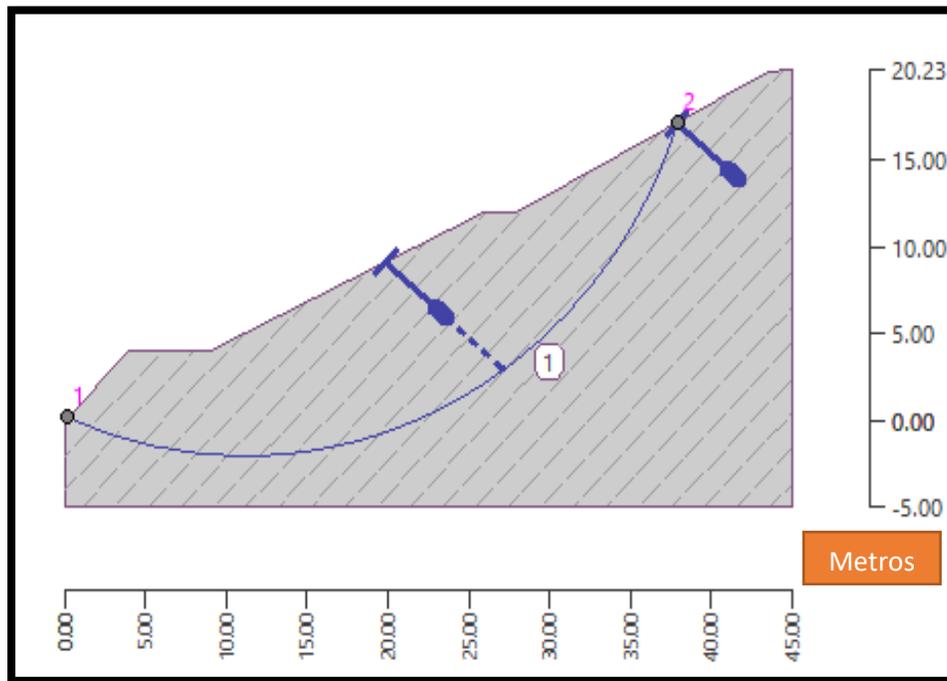
Figura 15. Análisis del segundo Talud
Fuente: Elaboración propia

En mi segundo talud que corresponde a la progresiva km 50+520 el resultado fue de Factor de seguridad = 2.06 < 1.5 (Estabilidad de talud aceptable).

Como conclusión del Análisis realizado en el software GEO5-2019 de nuestros dos taludes ubicados en el tramo de la carretera samne –casmiche, se tiene como resultado para todas las verificaciones de nuestros datos que nuestro factor de seguridad es de mayor 1.5, eso nos indica que nuestros taludes objeto de estudios son estables con las herramientas de solución propuestas.

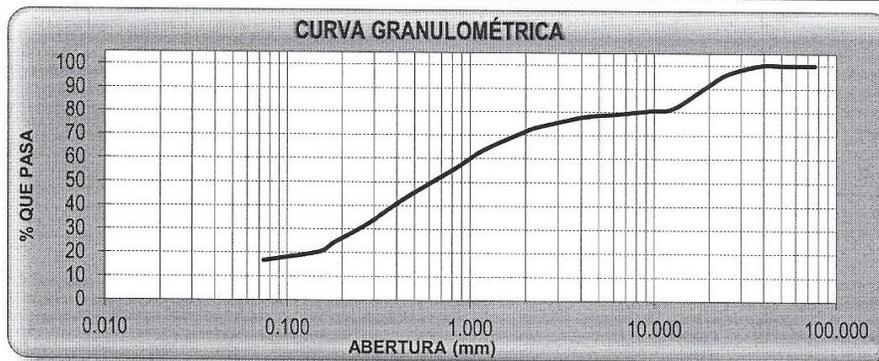
D10	: 0.0442
D30	: 0.2472
D60	: 1.0229
Cu	: 23.12
Cc	: 1.35

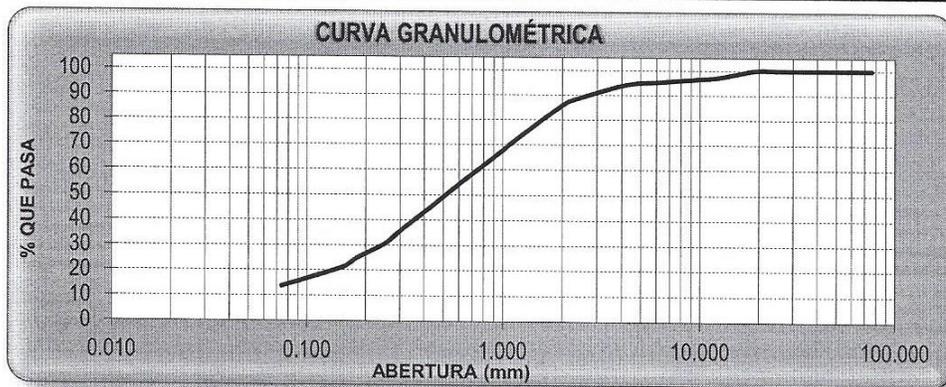
D10	: 0.0538
D30	: 0.2428
D60	: 0.7592
Cu	: 14.11
Cc	: 1.44

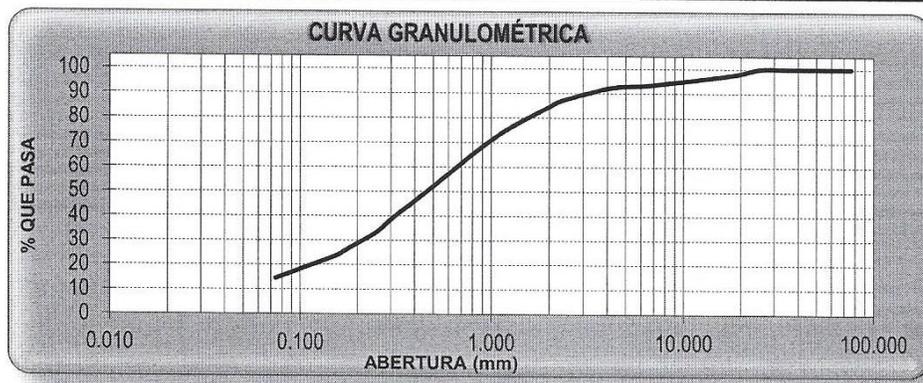
D10	: 0.0512
D30	: 0.2155
D60	: 0.6731
Cu	: 13.14
Cc	: 1.35
