UNIVERSIDAD CÉSAR VALLEJO

ESCUELA ACADÉMICO PROFESIONAL DE INGENIERÍA CIVIL

“Evaluación de la carretera Huanchuy – Case Cunca del distrito Buenavista
Alta, Provincia de Casma, Áncash 2019”

TESIS PARA OBTENER EL TÍTULO PROFESIONAL DE:

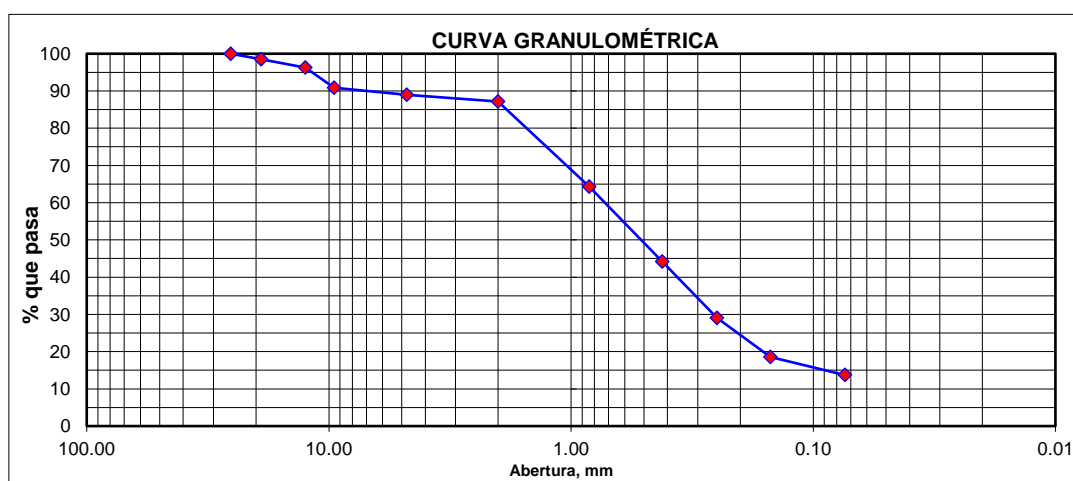
Gráfico N° 10: curva granulométrica

Por lo tanto, en curva granulométrica, indica el contenido de porcentaje que pasa de acuerdo a la abertura. Así mismo para este análisis se utilizaron dos procedimientos de forma combinada se tamiza con aberturas de malla estandarizada y luego se pesan las cantidades que se han retenido en cada tamiz.

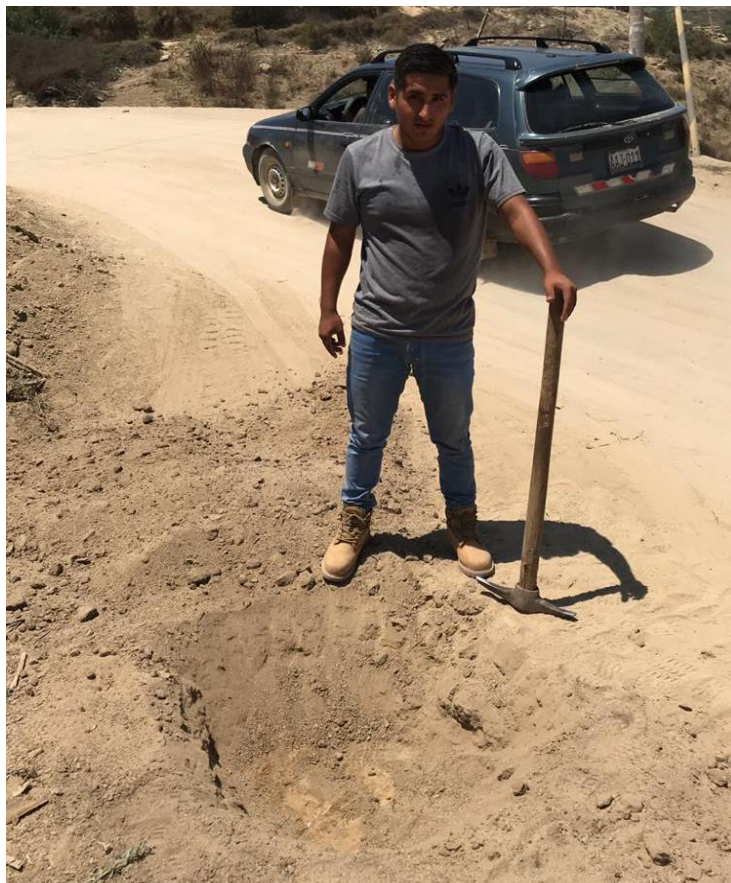
FOTO N° 01: Calicata en la progresiva 2+570 de la carretera Huanchuy – Case Cunca.

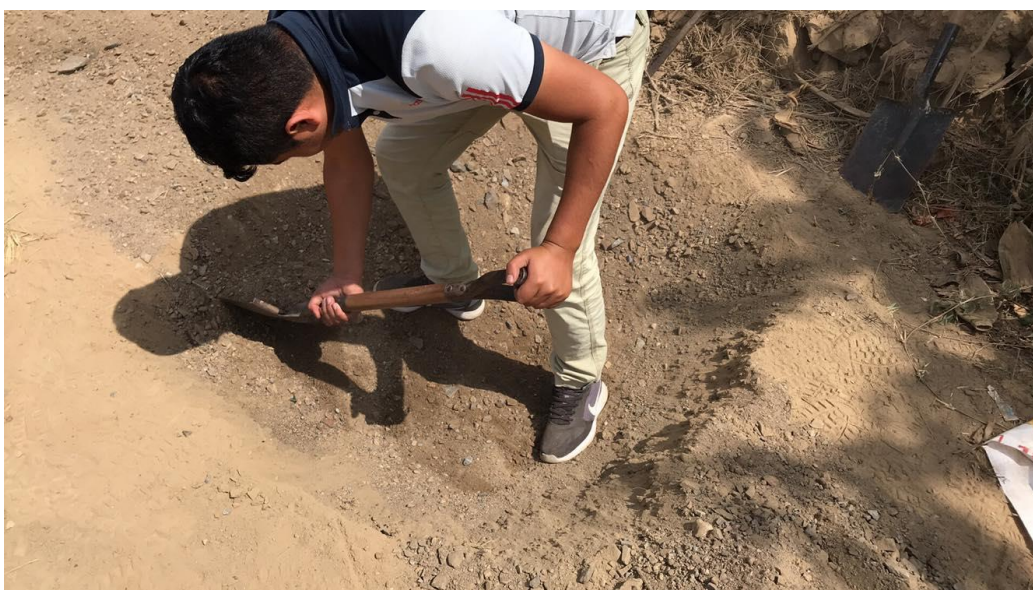
FOTO N° 02: Calicata en la progresiva 3+215 de la carretera Huanchuy. Case Cunca

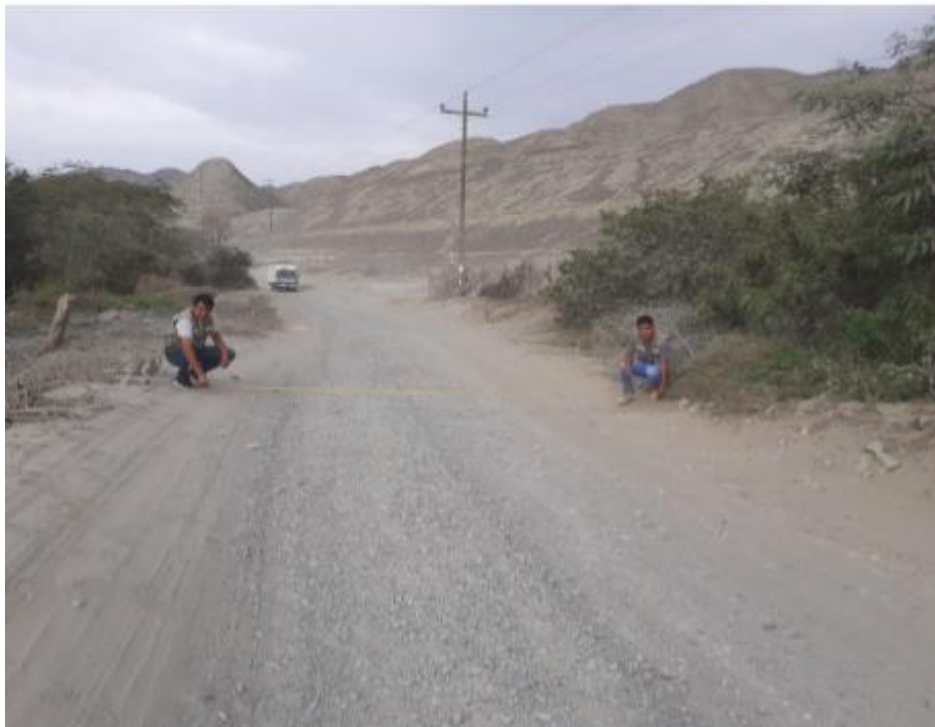
FOTO N°12: Medición de ancho de vía de la carretera Huanchuy – Case Cunca.
