“Evaluación del pavimento flexible de la carretera a Samanco, entre Óvalo Samanco hasta Samanco, Santa, Áncash – 2019, propuesta de mejora”

TESIS PARA OBTENER EL TÍTULO PROFESIONAL DE:
INGENIERO CIVIL

Diseño de Infraestructura Vial

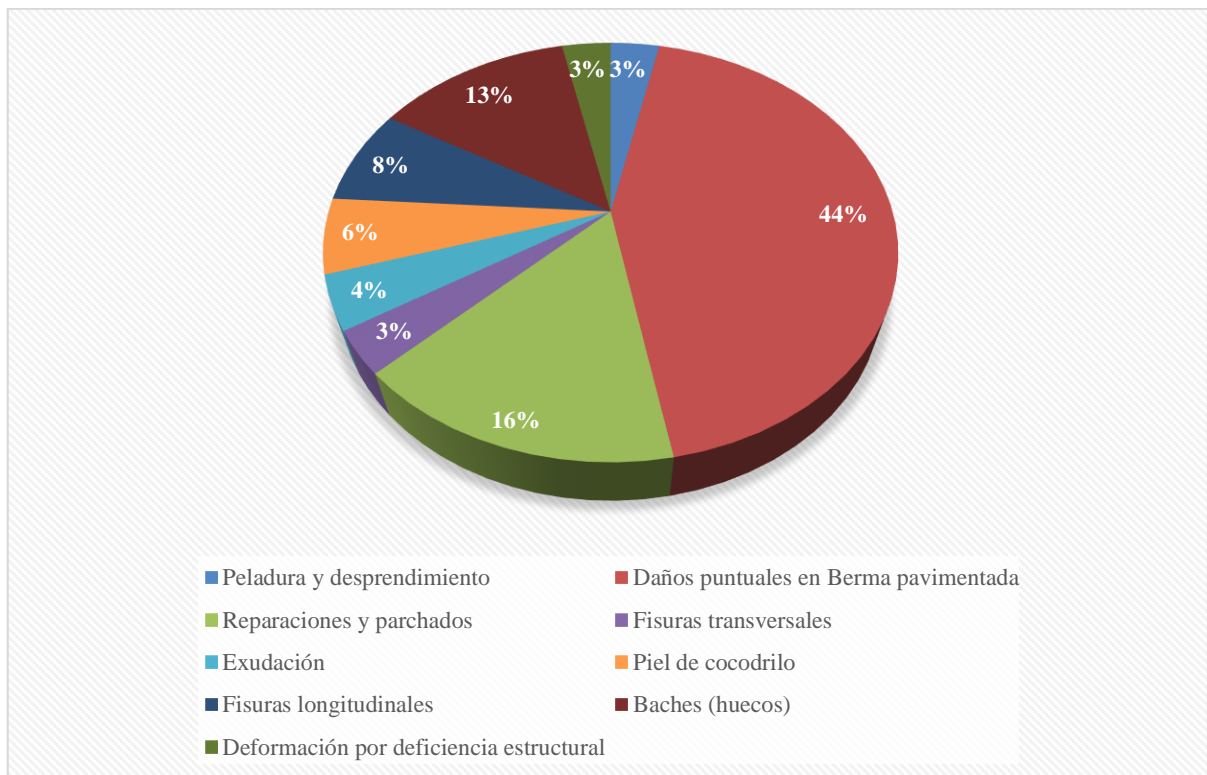
Grafico 01: Fallas encontradas en la evaluación superficial

Se observa que el Deterioro/Falla que se encuentra con mayor frecuencia y representa gran porcentaje de fallas encontradas en todo el pavimento es “Daños puntuales en Berma pavimentada” que representa el 44% del total, esta falla se presenta como pérdida total de la carpeta asfáltica, dejando solamente rastros de que existió una berma pavimentada. Otro de los Deterioro/Falla que encontramos en mayor medida son las “Reparaciones o parchados” con un 16% que, aunque en su mayoría se encuentran en buen estado, existen algunas que se ya se están deteriorando o ya se deterioraron. Por otro lado, los Deterioros/Fallas que se presentan en menor medida con solo el 3% es “Peladura y desprendimiento”, “Fisuras transversales” y “Deformación por deficiencia estructural” encontrándose 4 de cada una de estas fallas. En este pavimento existen Deterioro/Falla tanto estructurales como superficiales.

Las fallas identificadas en la carretera a Samanco que se muestran en el “Gráfico 01” son en su mayoría, con un 44% daños puntuales en berma pavimentada, lo cual es la pérdida total de la capa de rodadura en la berma debido a los efectos de agentes agresivos, presentándose solamente el desprendimiento en la berma, se podría hablar de defectos constructivos o materiales defectuosos si el desprendimiento se tuviera en los mismos tramos de la calzada como lo indica Medina y De La Cruz (2015). Un 16% de las fallas observadas son las reparaciones y parchados en los tramos 0+800 – 1+000, 1+000 – 1+200, 1+600 – 1+800, 1+800 – 2+000, 2+000 – 2+200, 2+400 – 2+600, 2+800 – 3+000, 3+000 – 3+200, 3+200 – 3+400, 3+600 – 3+800, 3+800 – 4+000, 4+400 – 4+600 y 4+800 – 5+000; señalando la existencia de cierta deficiencia superficial. Por otro lado, con un 3%, una de las fallas encontradas en minoría es peladura y desprendimiento en los tramos 0+000 – 0+200, 0+800 – 1+000 y 3+000 – 3+200, esto es provocado por la deficiencia de adherencia del asfalto o por la dosificación del mismo. Así mismo, otra falla que se encontró con un 3% es deformación por deficiencia estructural, como consecuencia de las cargas repetidas sobre el pavimento. De la misma manera, se observa con un 3% la falla denominada fisuras transversales debida a la retracción térmica del asfalto a causa de la antigüedad, esto expuesto por Portillo (2015).

2. El estado superficial obtenido numéricamente es 894 que indica un estado superficial del pavimento bueno. La identificación de fallas mostró que la mayoría de fallas son superficiales, donde los más significativos fueron daños puntuales en bermas pavimentadas y reparaciones y parchados con 44% y 16% respectivamente.

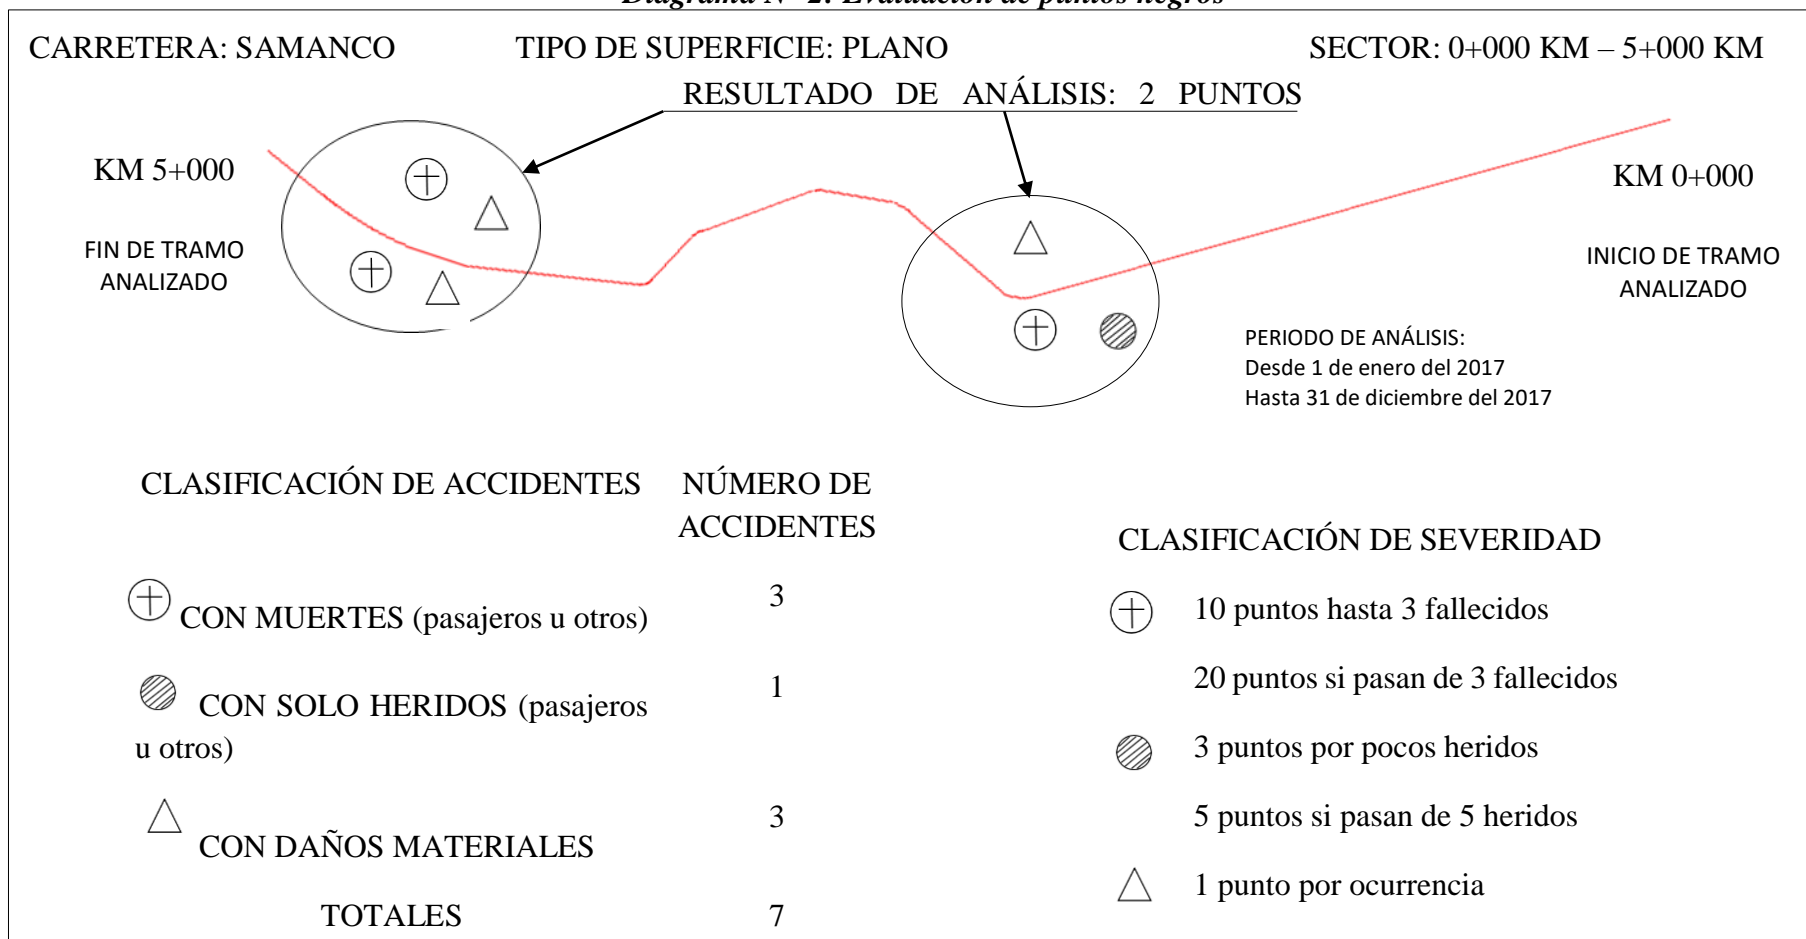
Diagrama N° 2: Evaluación de puntos negros

Interpretación: El diagrama 2 muestra el análisis de dos accidentes en dos tramos distintos, uno de ellos cerca de Samanco y otro en una curva donde ya se ha registrado un accidente en el diagrama 1, con saldo de 3 muertes, 1 heridos y 3 daños materiales

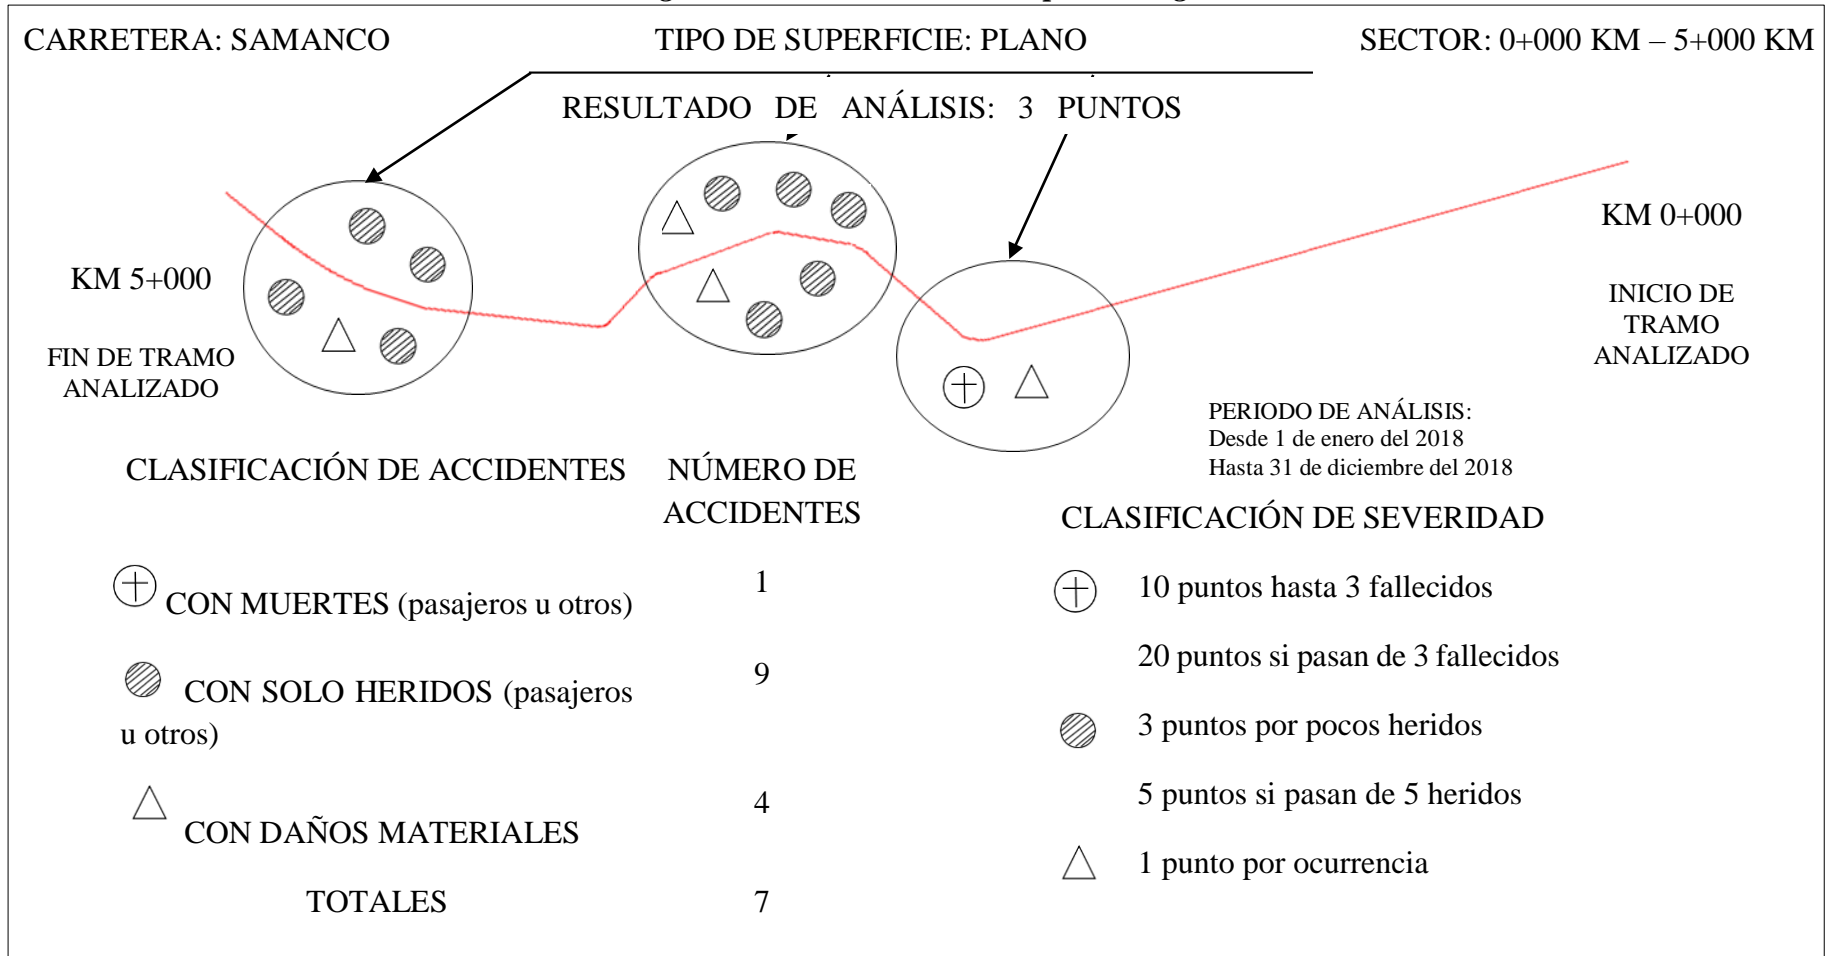
Diagrama N° 03: Evaluación de puntos negros

Interpretación: El diagrama 3 muestra el análisis de tres accidentes en dos tramos distintos, uno de ellos cerca de Samanco, otro en una curva y el ultimo en una curva donde ya se ha registrado un accidente en el diagrama 1 y 2, con saldo de 1 muertes, 9 heridos y 4 daños materiales
