ESCUELA ACADÉMICO PROFESIONAL DE INGENIERÍA CIVIL

“Evaluación de la vulnerabilidad sísmica y propuesta de reforzamiento en viviendas de albañilería confinada de tres niveles en la asociación 13 de noviembre en Ate, 2019”

**TESIS PARA OBTENER EL TÍTULO PROFESIONAL DE:
INGENIERA CIVIL**

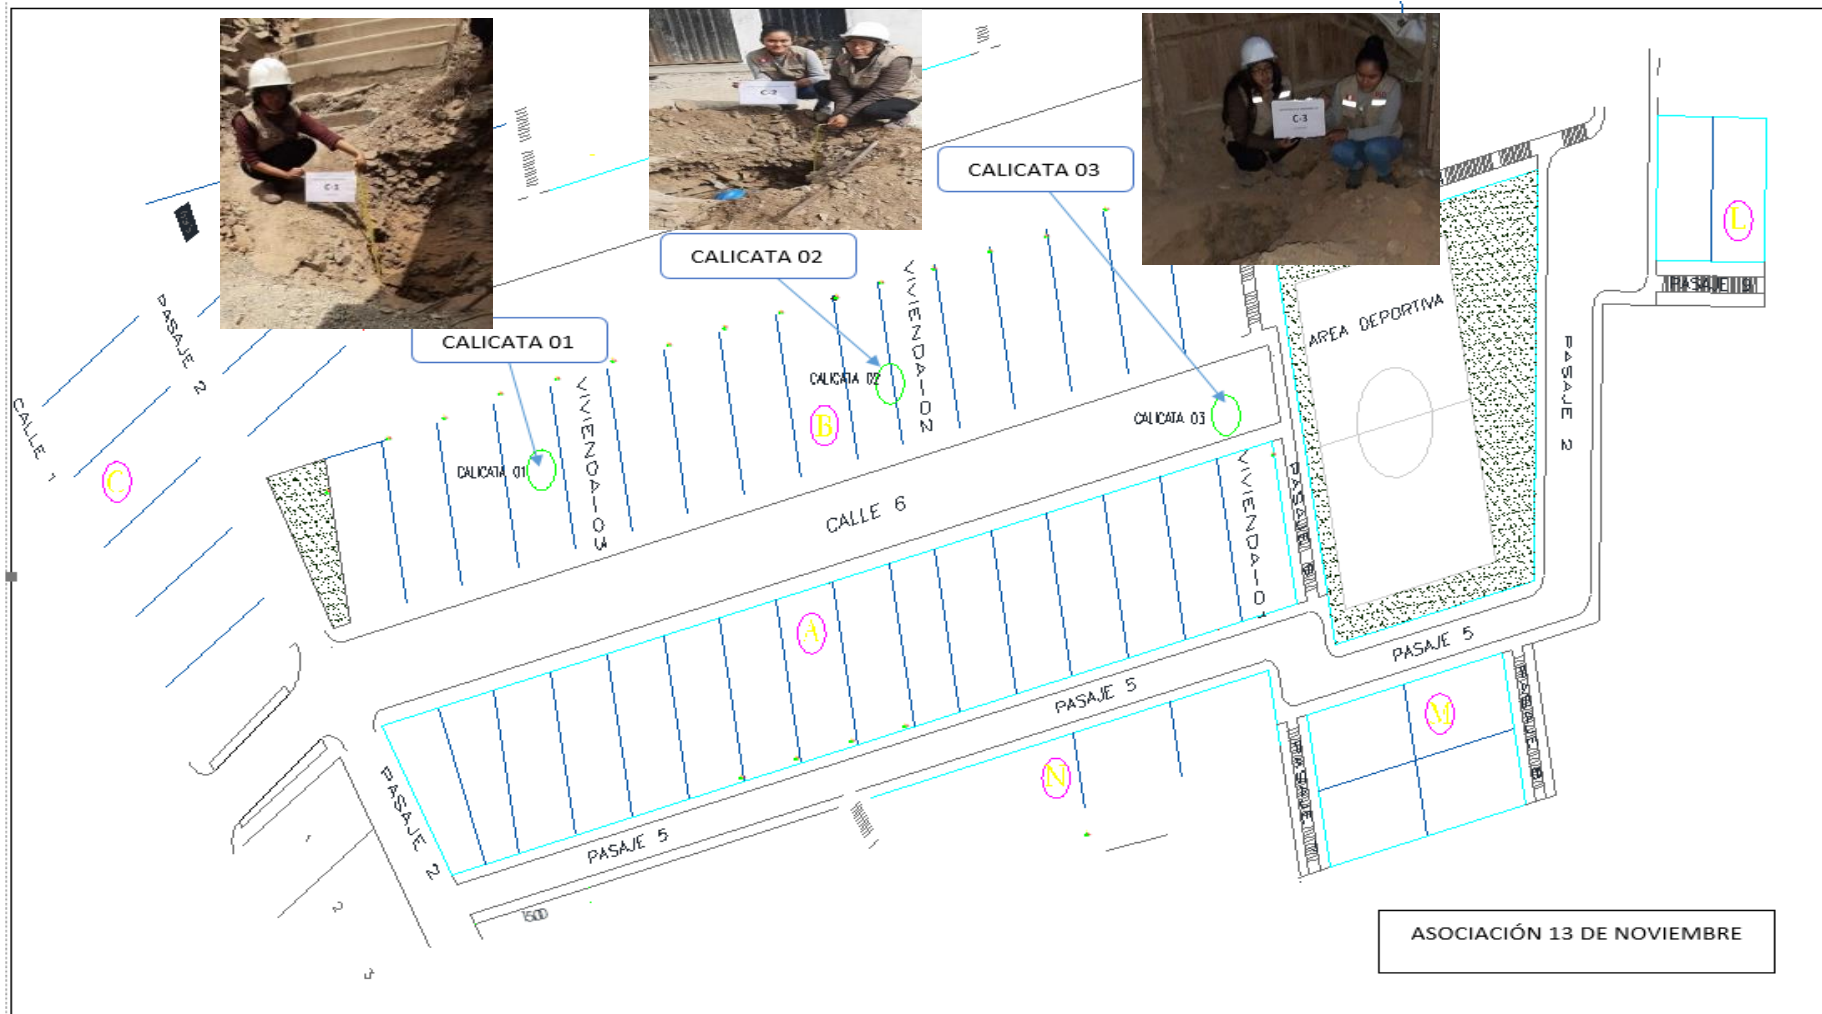
Figura 7. Ubicación para la extracción de la muestra de suelo

Características de la muestra: Para este presente estudio, las tres muestras presentan similitud en su estratigrafía, es por ello que se opta realizar un solo ensayo de corte directo para determinar la resistencia a corte (S_u).

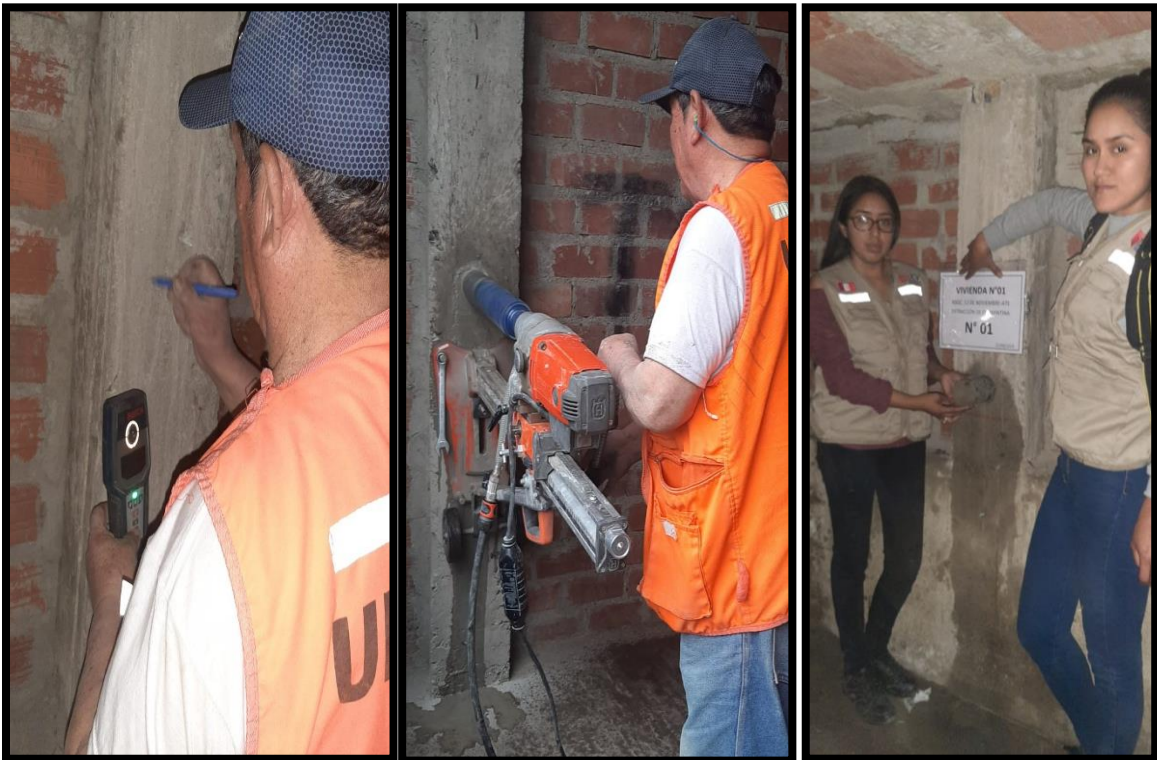
Preparación de la superficie: se fijó el equipo perpendicular a la superficie del elemento estructural.

Figura 12. Preparación de la superficie para la extracción de muestra.

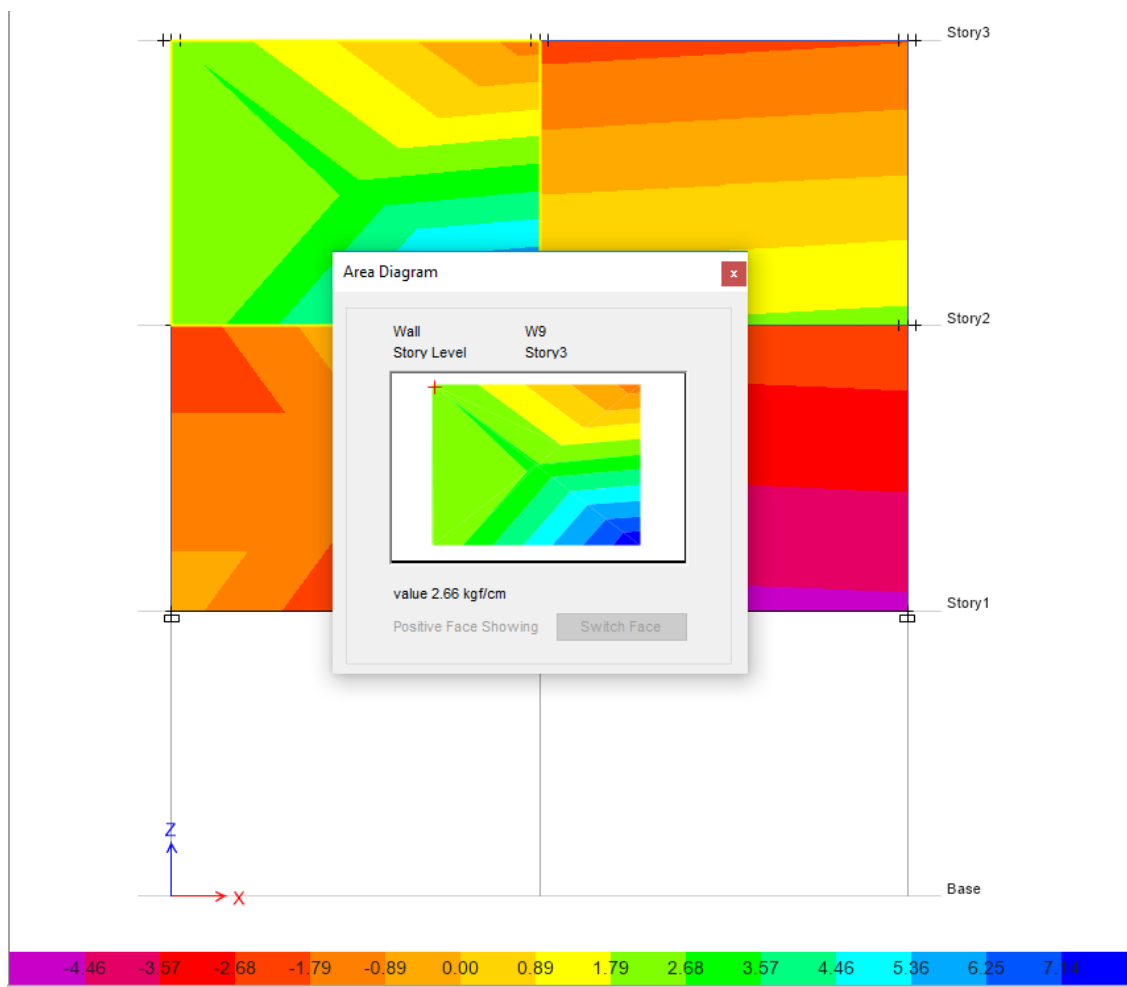
Verificación de esfuerzos máximos en el eje x-x

$$\sigma_m = 2.66 \text{ kg/cm}^2 \leq 4.64 \text{ kg/cm}^2$$

CUMPLE

En síntesis, se verifica que el reforzamiento de los muros con varillas de fibra de vidrio tanto en el eje X-X y para el eje Y-Y aumenta la rigidez lateral de la estructura y por lo tanto se cumple con las derivas que establece la norma E.030, así mismo verificamos que los esfuerzos máximos producidos en los muros son menores que el esfuerzo de agrietamiento de la albañilería confinada.

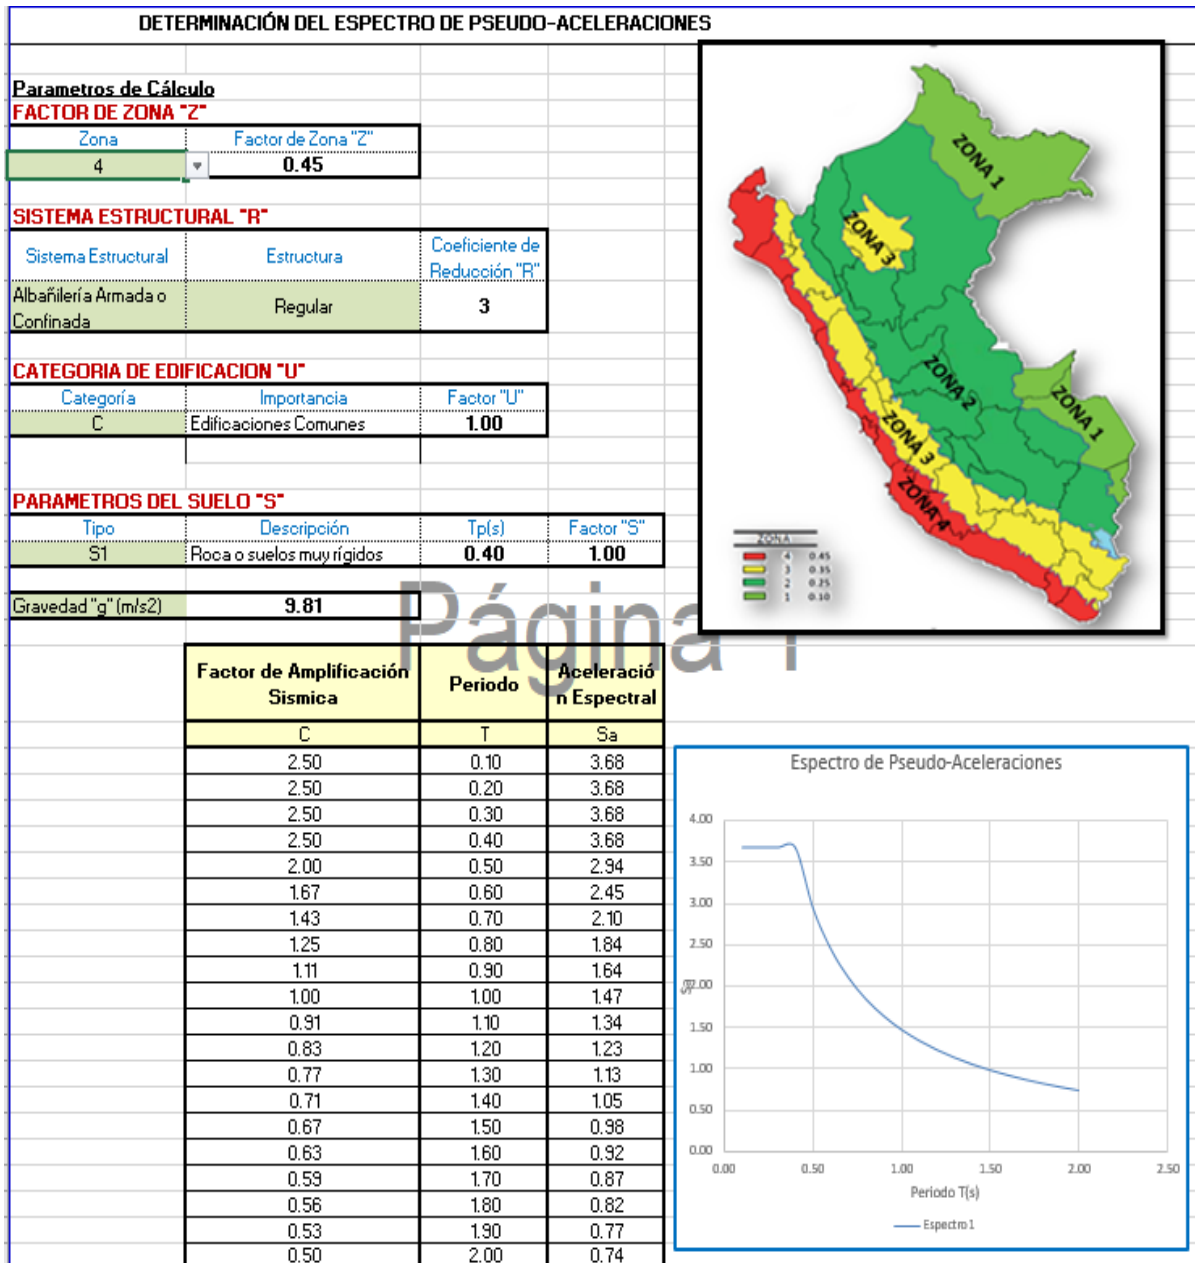
descripción	símbolo	valor		observación
		x		
factor de zona	Z	0,45	0,45	lima, zona 4
factor de uso o importancia	U	1,0	1,0	edificaciones comunes
factor del suelo	S	1,0	1,0	suelos muy rígidos, s1
periodo que define la plataforma del factor c	TP	0,4	0,4	
periodo que define el inicio de la zona del factor c con desplazamiento constante	TL	2,50	2,50	
coeficiente básico de reducción	Ro	3	3	albañilería confinada
factor de irregularidad e altura	Ia	1	1	no presentan irregularidades
factor de irregularidad e planta	Ip	1	1	no presentan irregularidades
coeficiente de reducción de las fuerzas sísmicas	R	3	3	$r=ro \cdot Ia \cdot Ip$

Figura 14. Determinación del espectro de pseudo-aceleraciones

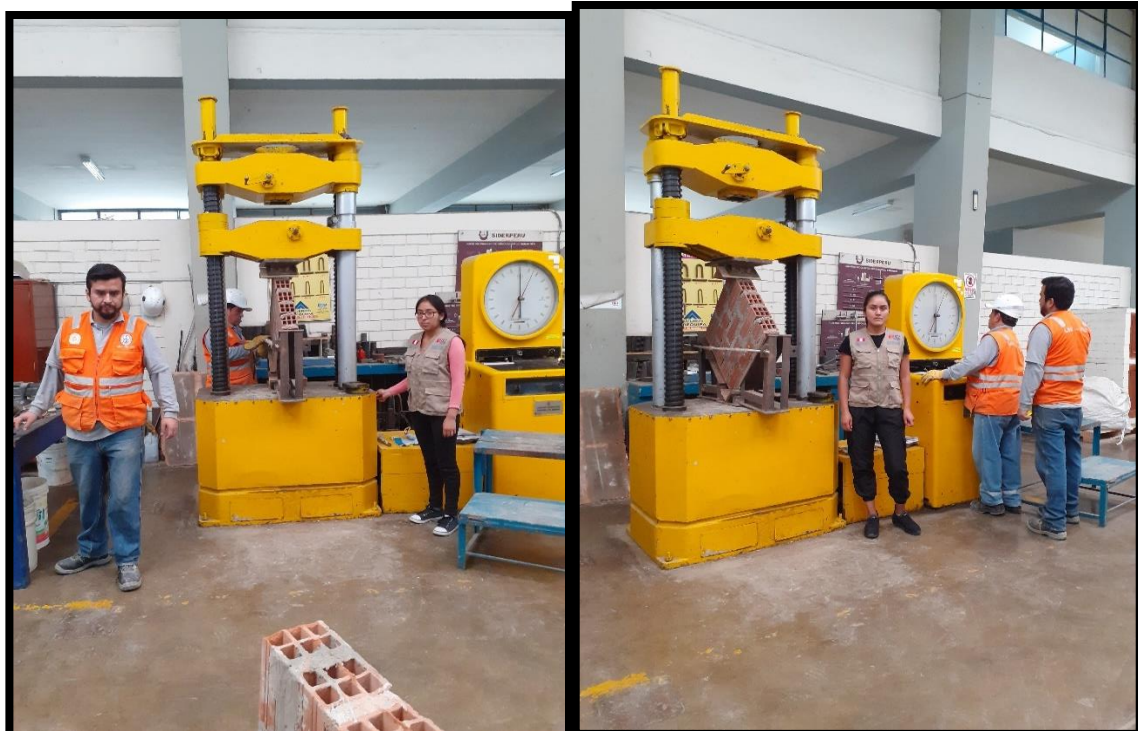
Figura 6. Ensayo a compresión diagonal de muretes en el laboratorio UNI.
Fuente: elaboración propia.

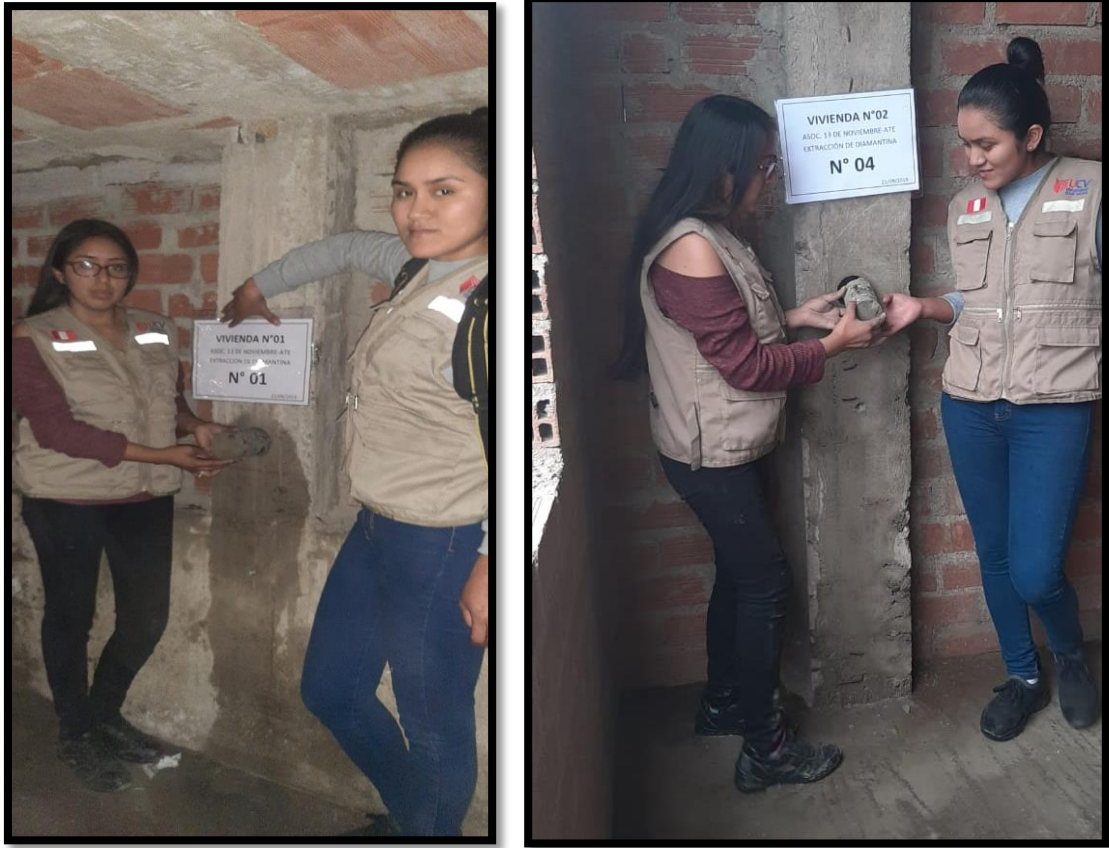
Figura 9. Extracción del espécimen de concreto endurecido.
Fuente: elaboración propia.

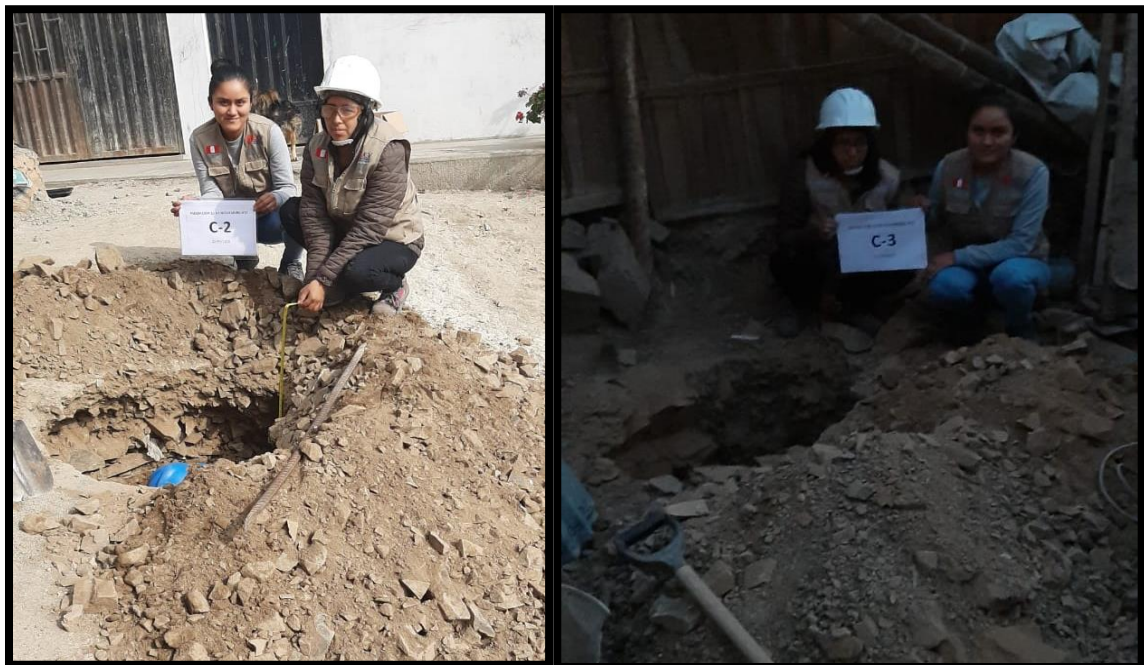
Figura 10. Extracción de las muestras de calicatas para la clasificación del suelo.
Fuente: elaboración propia.
