Análisis del Riesgo Sísmico y Propuesta de Reforzamiento de la Institución Educativa

Aichi Nagoya en Ate, Lima, 2019

TESIS PARA OBTENER EL TÍTULO PROFESIONAL DE:

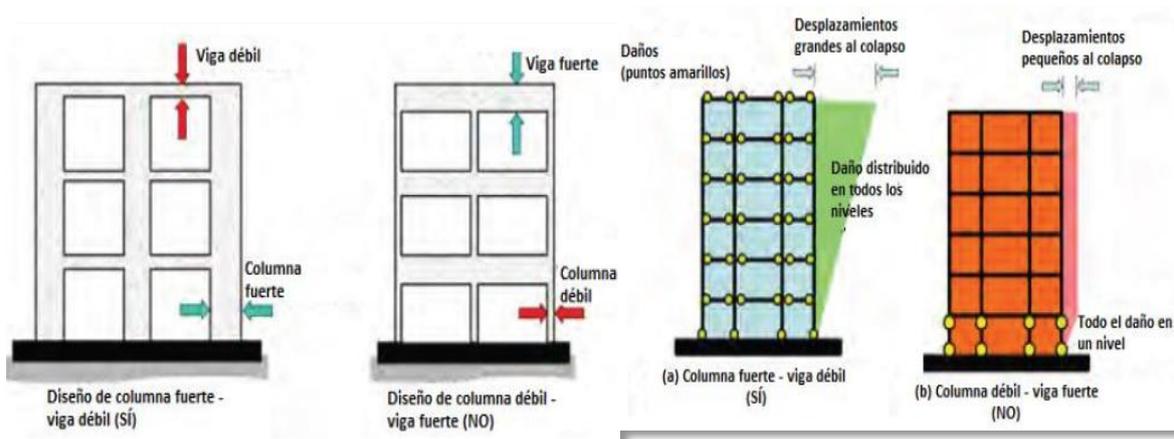
Es de vital importancia determinar en qué elementos se produce la falla inicial. Si se produce en las columnas, generará una falla frágil del sistema estructural de esta manera se genera inestabilidad pudiendo llegar al colapso, si las fallas se producen en las vigas, generará una falla dúctil dejando estable a la estructura, incluso pudiendo repararse. (Mosqueira, 2012)

Figura 8. Mecanismos de rotulas plásticas

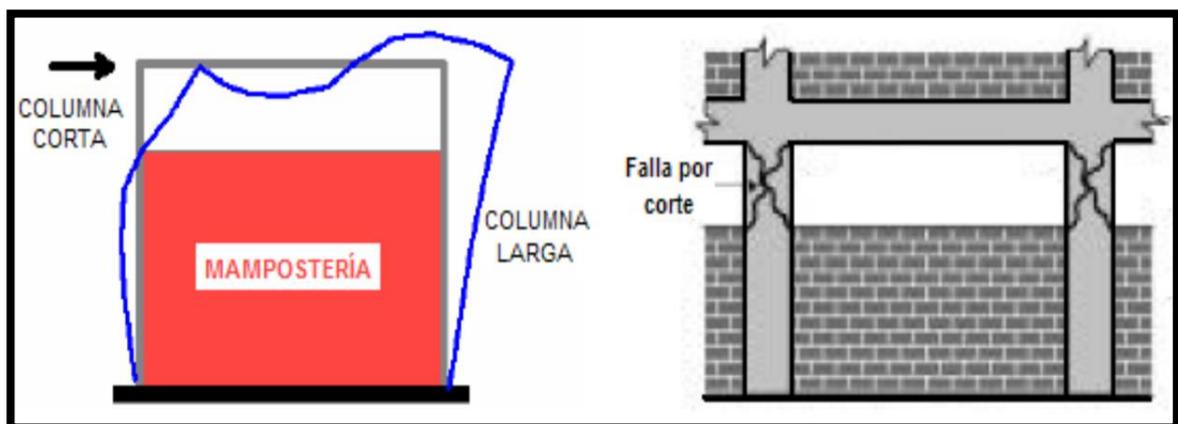
Figura 11. Comportamiento y falla por corte en las columnas cortas o de columna corta

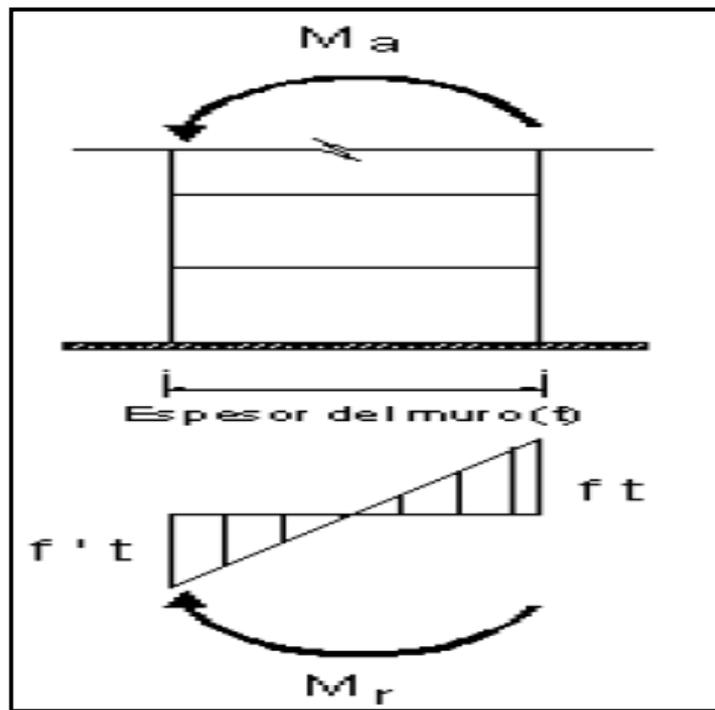
Se toma en consideración la estabilidad de tabiques en el análisis de vulnerabilidad no estructural, la cual consiste en la comparación de momento resistente (M_r) y momento actuante causado por el sismo (M_a), los momentos son calculados en la base de los muros y paralelos al plano de los muros.

Figura 12. Momento resistente y actuante en un muro.

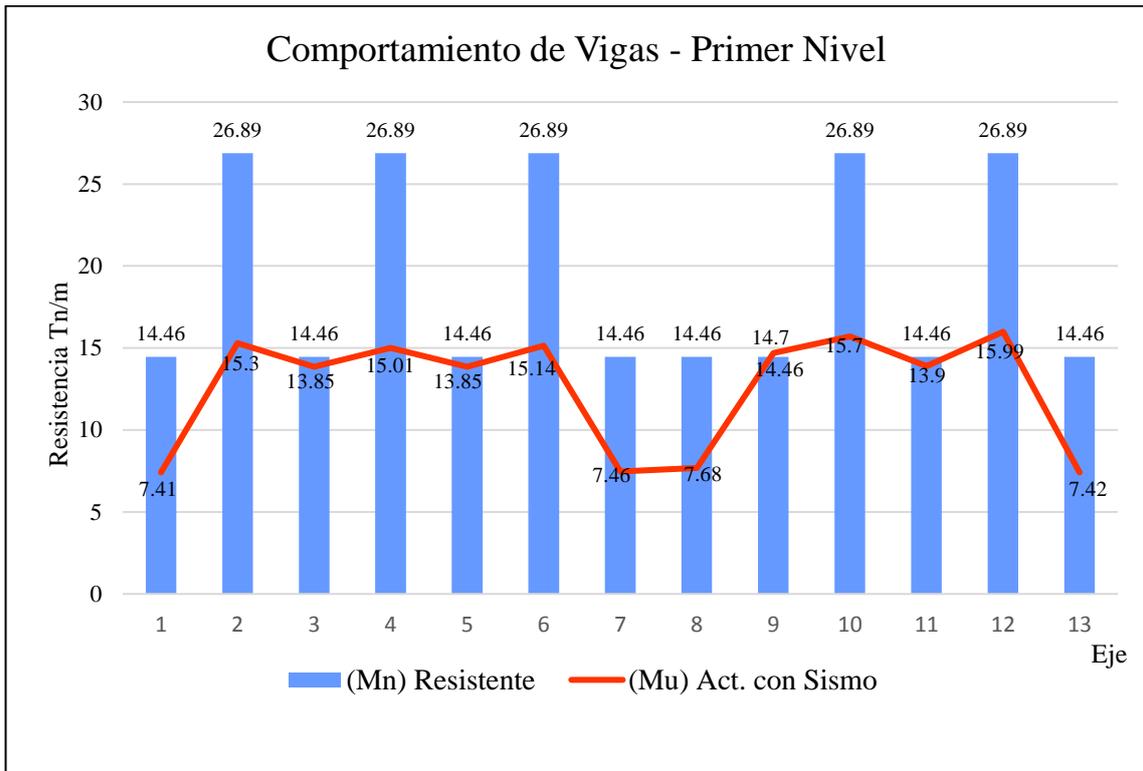
Figura 19. Comportamiento de Vigas del pabellón 1, primer nivel

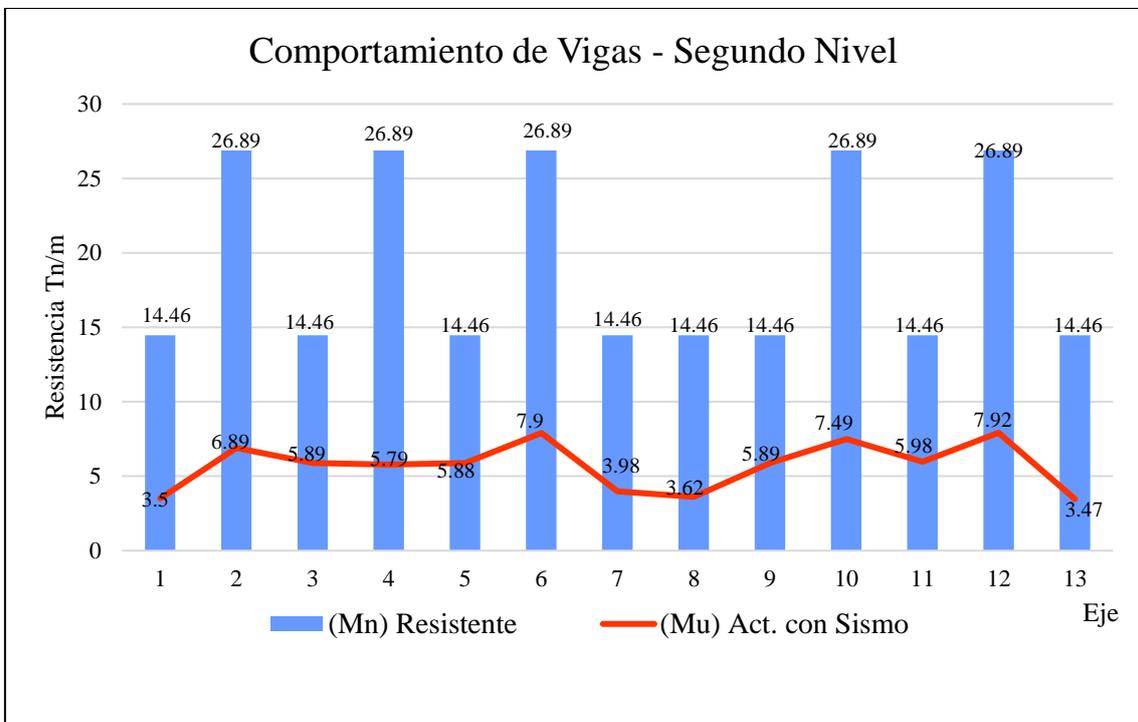
Figura 20. Comportamiento de Vigas del pabellón 1, segundo nivel

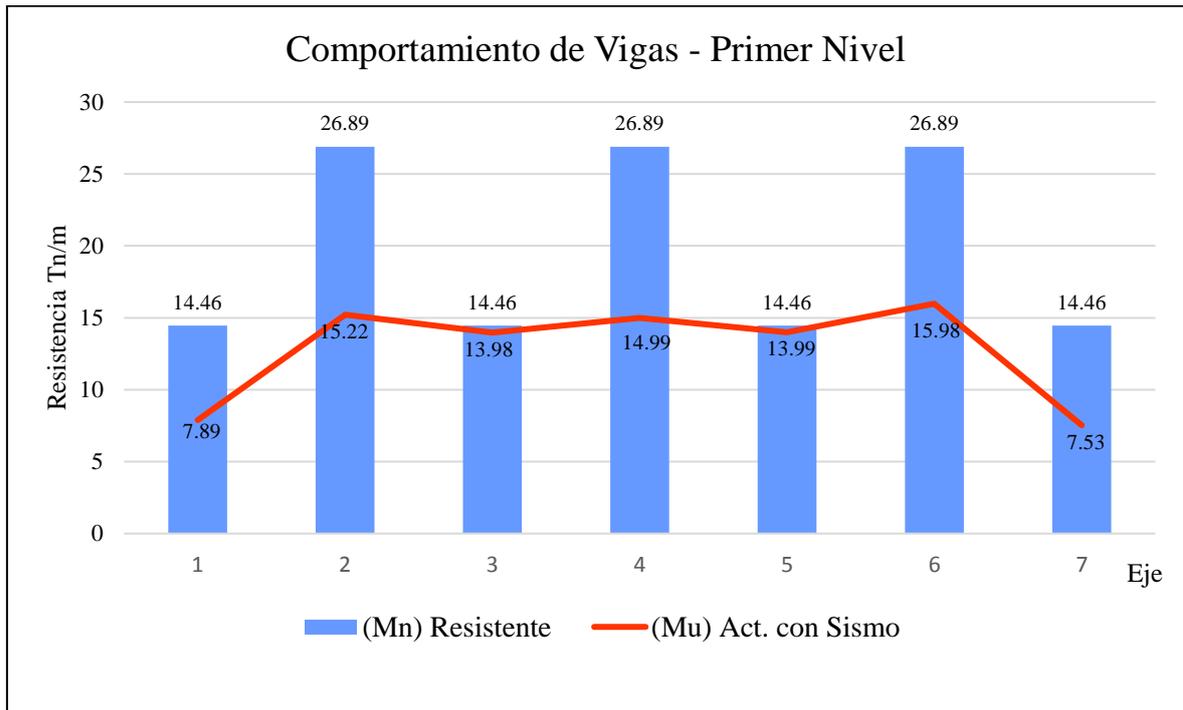
Figura 21. Comportamiento de Vigas del pabellón 2, primer nivel

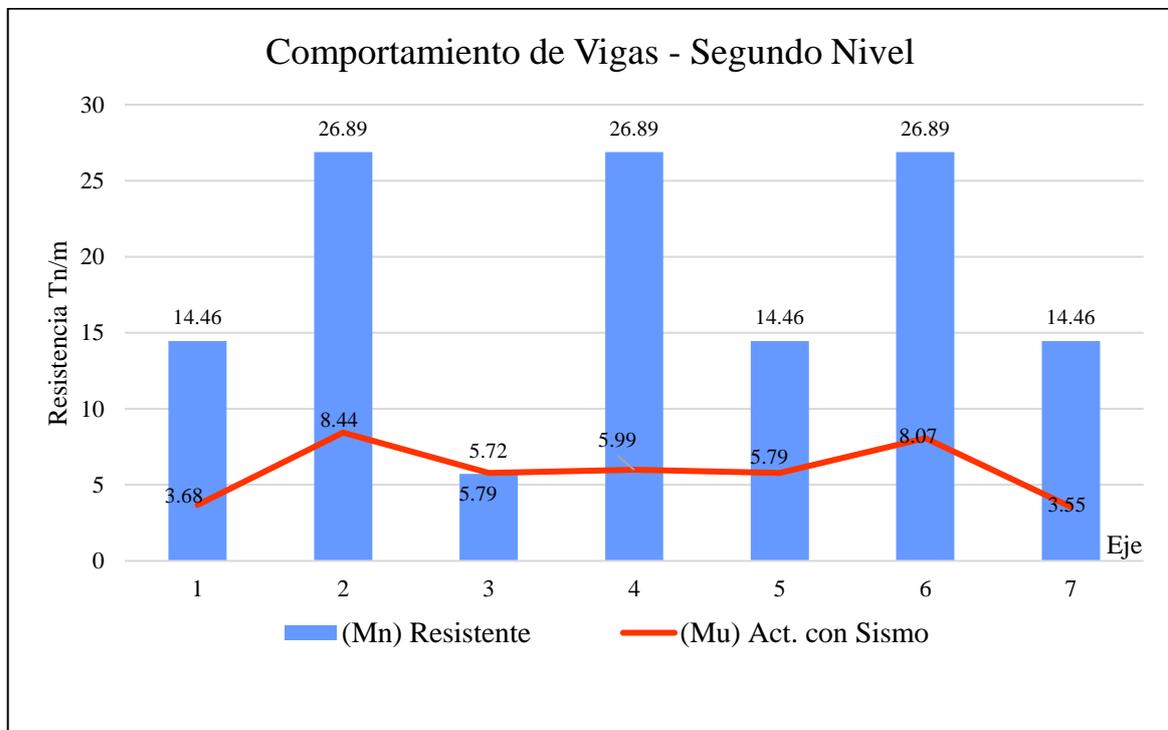
Figura 22. Comportamiento de Vigas del pabellón 2, segundo nivel

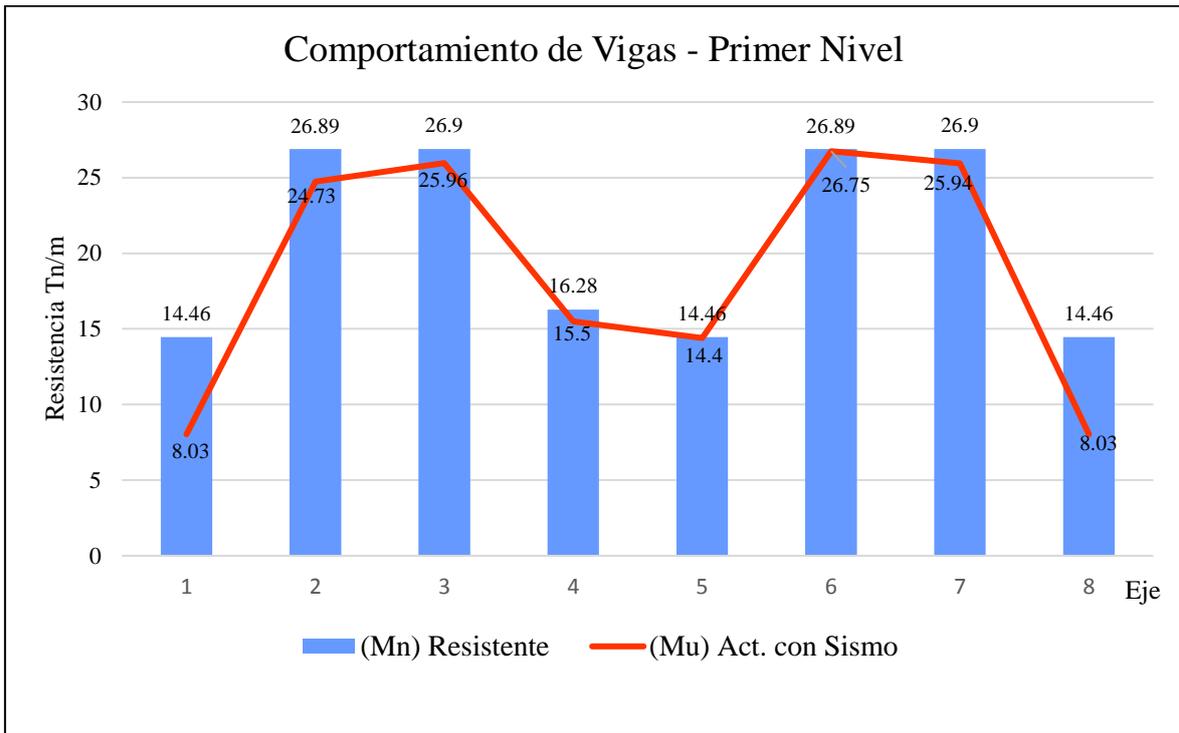
Figura 23. Comportamiento de Vigas del pabellón 3, primer nivel

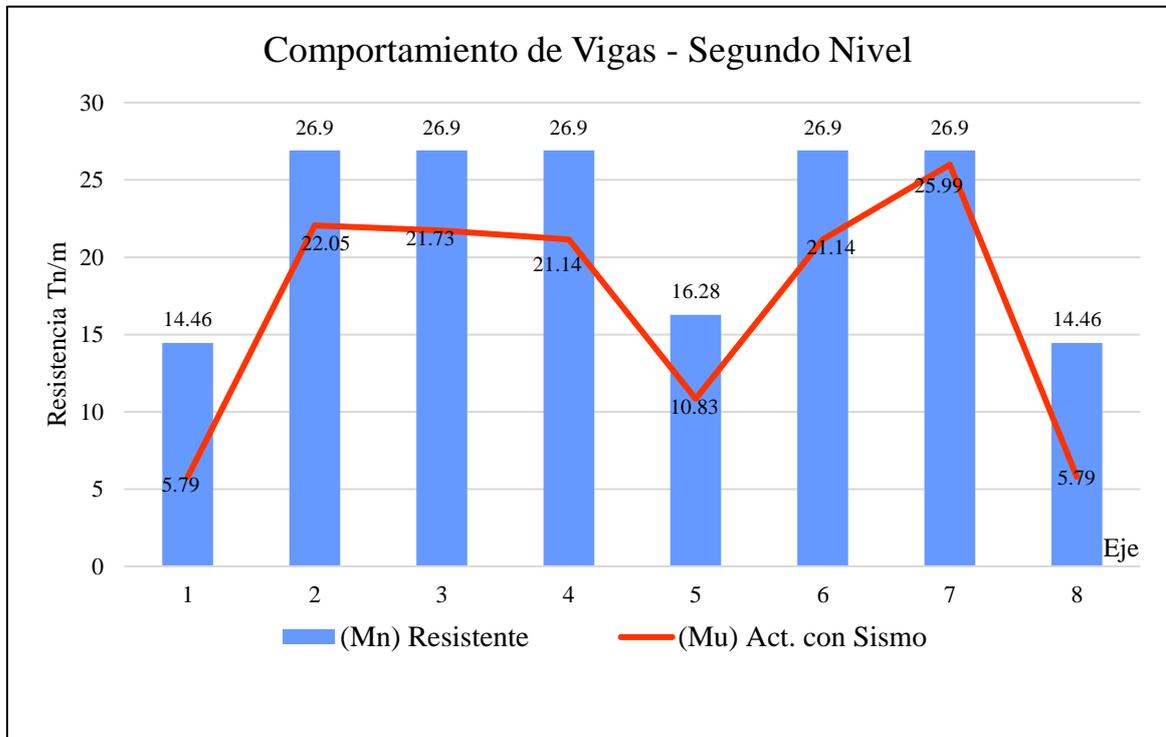
Figura 24. Comportamiento de Vigas del pabellón 3, segundo nivel

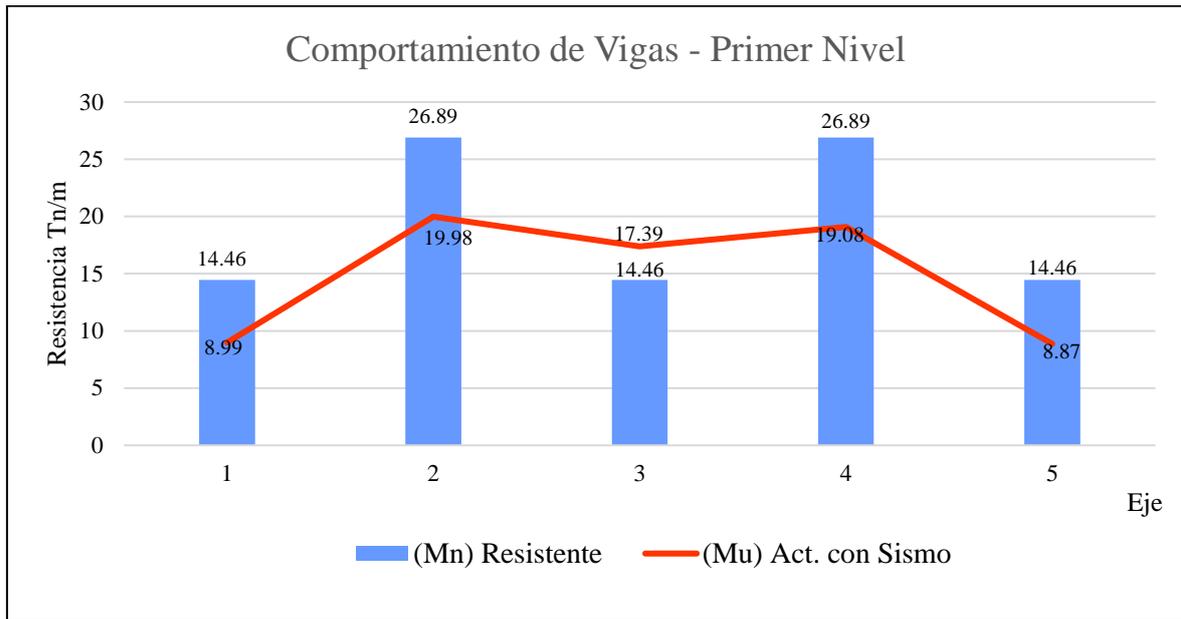
Figura 25. Comportamiento de Vigas del pabellón 4, primer nivel

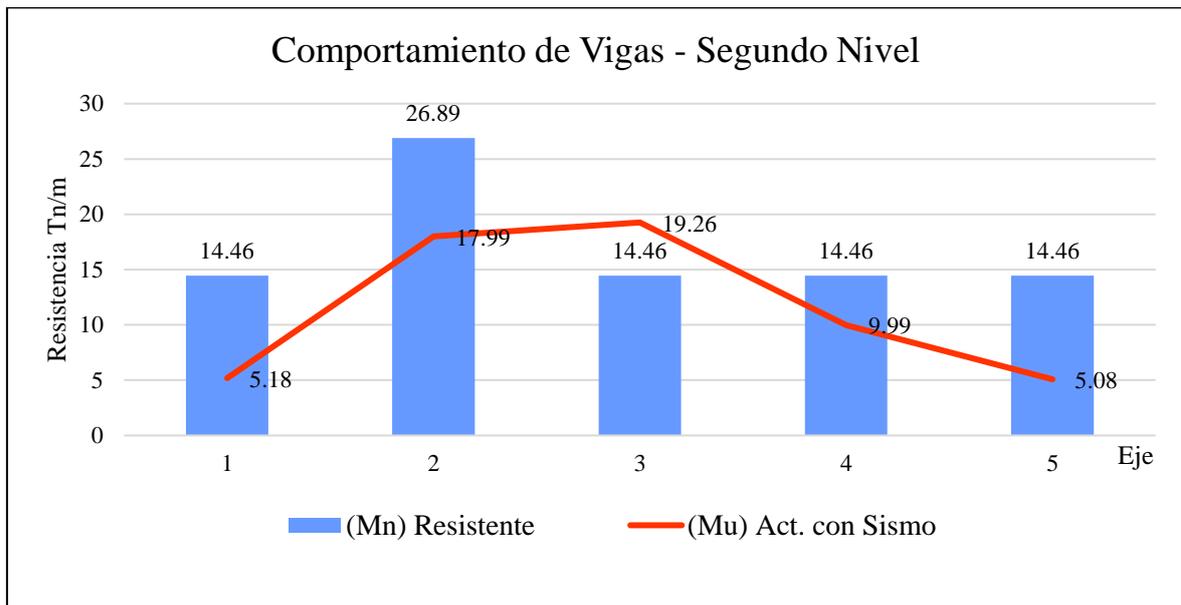
Figura 26. Comportamiento de Vigas del pabellón 4, segundo nivel

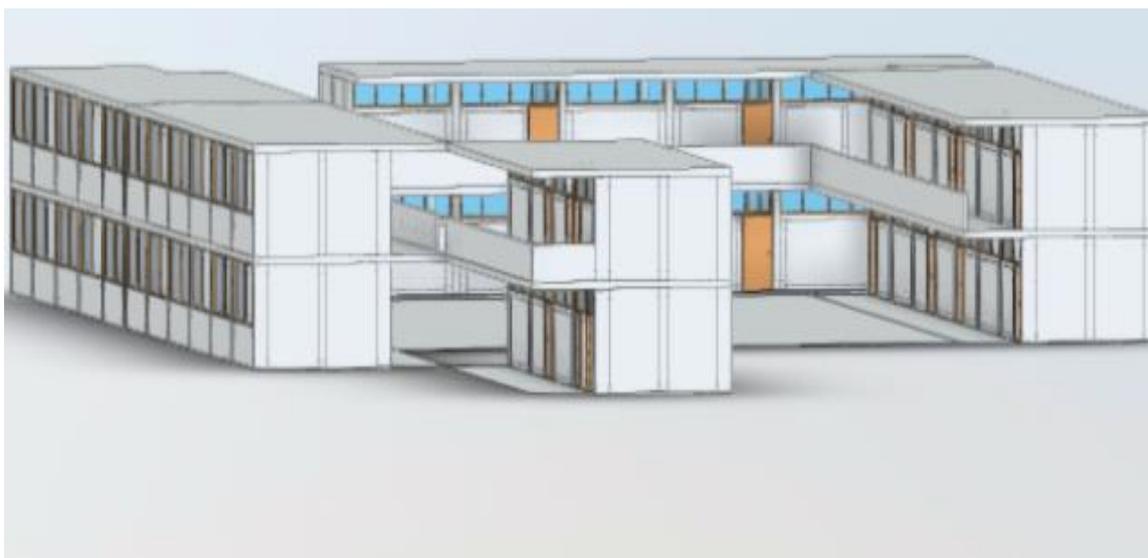
Cada pabellón será reforzada con distintas técnicas de reforzamiento de acuerdo a las derivas de entrepiso de cada uno de ellos, con el objetivo de rigidizar la estructura las técnicas aplicadas a cada pabellón será controlados en base a sus desplazamientos. Cada tipo de reforzamiento para cada pabellón es resultado de diversos análisis sísmicos.

Figura 37. Vista en Elevación 3D de la Institución Educativa Aichi Nagoya

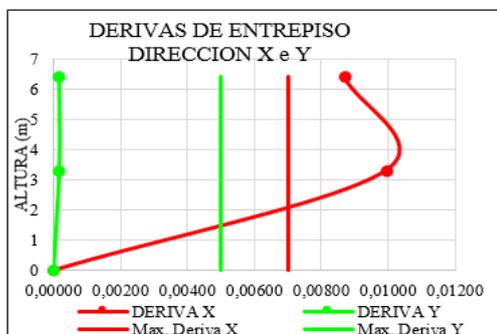
Figura 55. Deriva de entrepiso sin reforzar
Fuente: elaboración Propia

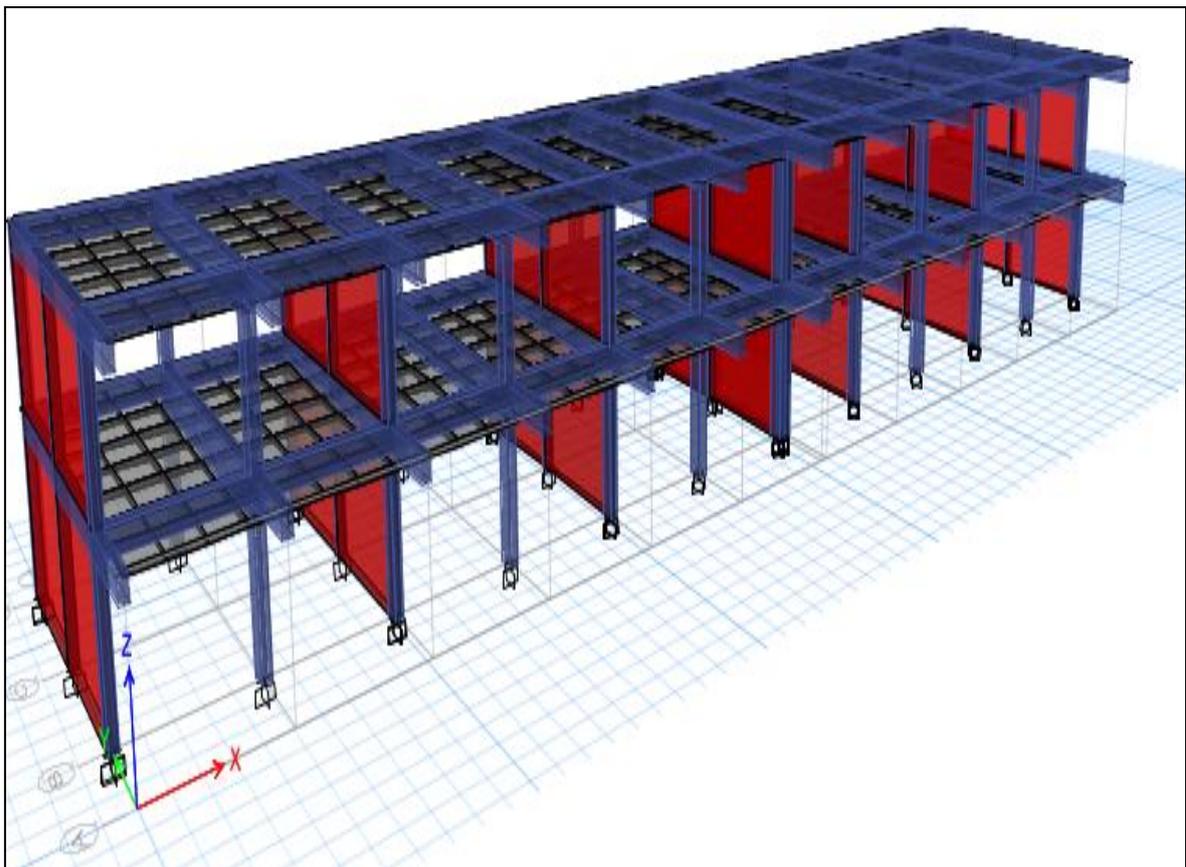
Para el modelamiento del sistema estructural del pabellón de la I.E. Aichi Nagoya se usó el software CSI ETABS.

Figura 17.3. Vista en 3D del pabellón 1.

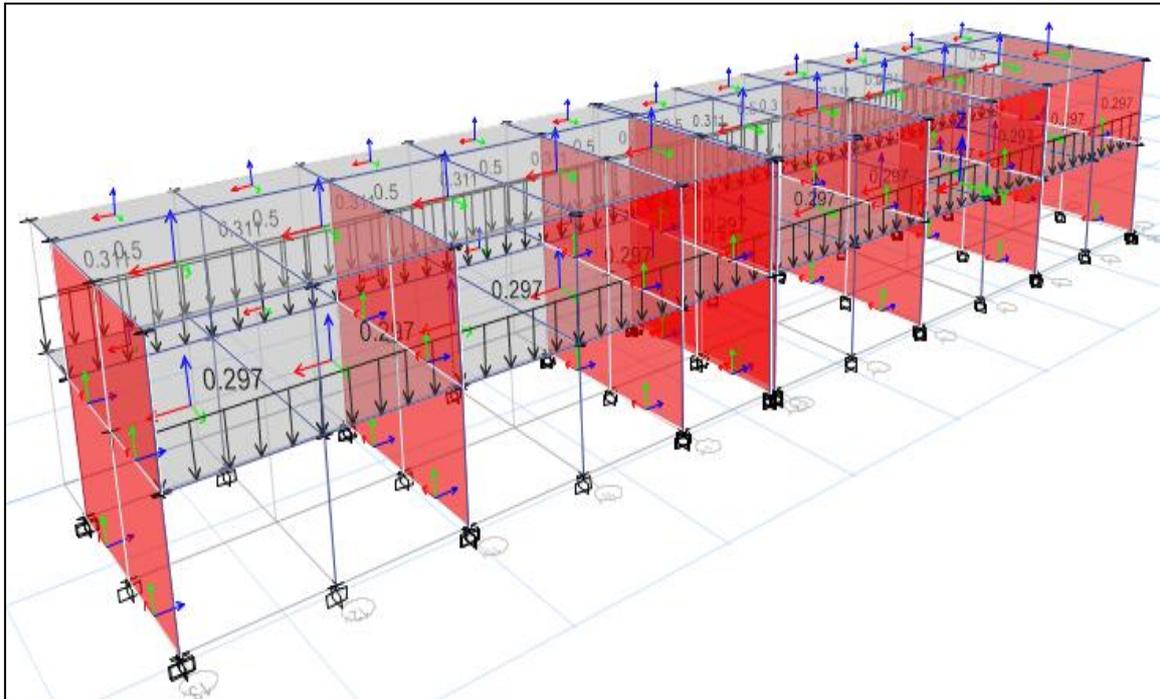
Figura 17.4. Cargas distribuidas de parapetos y tabiquería en eje B y D del pabellón 1.

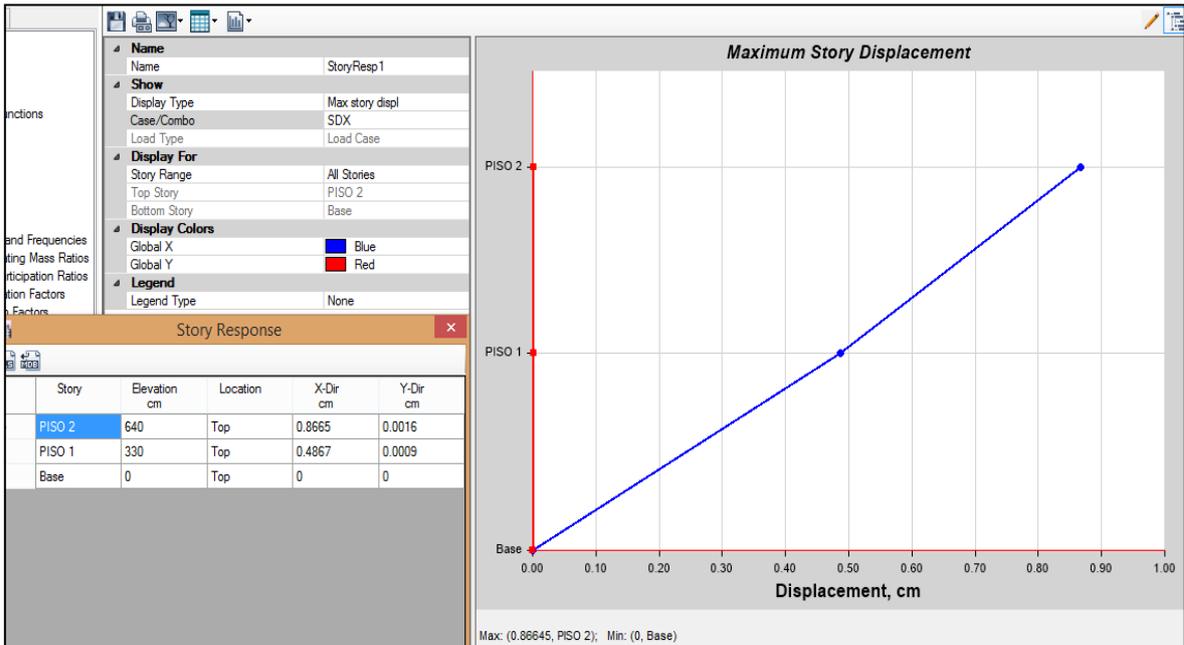
Figura 17.9. Desplazamiento del eje X

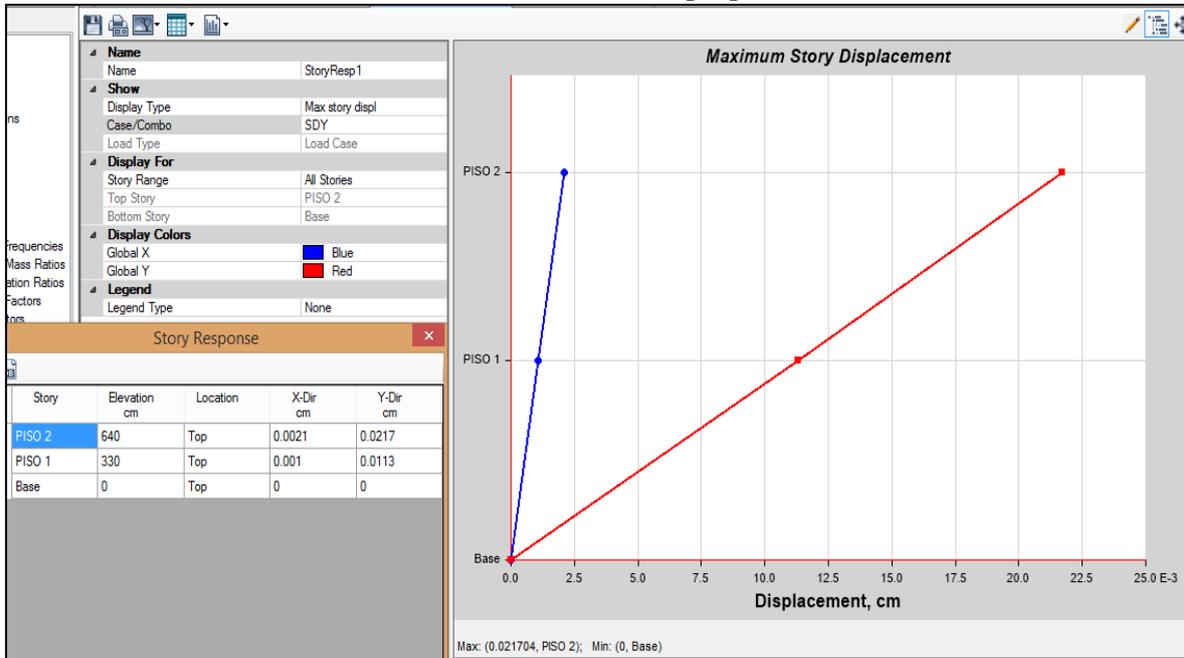
Figura 17.10. Desplazamiento del eje Y

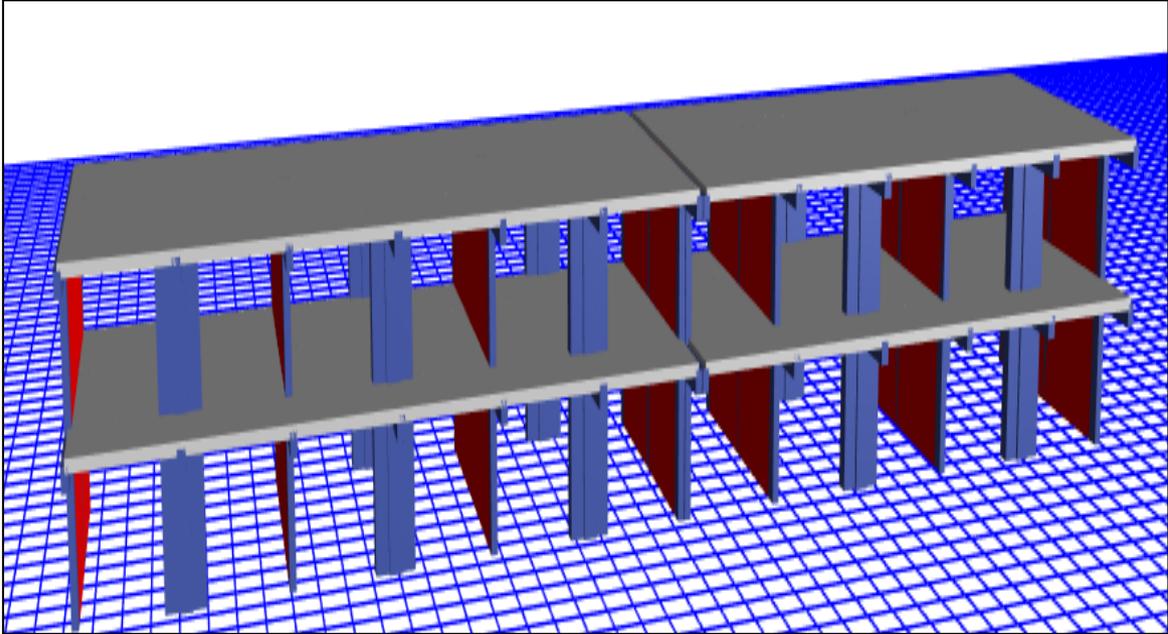
Figura 17.11. Vista en 3D del reforzamiento paellón 1.

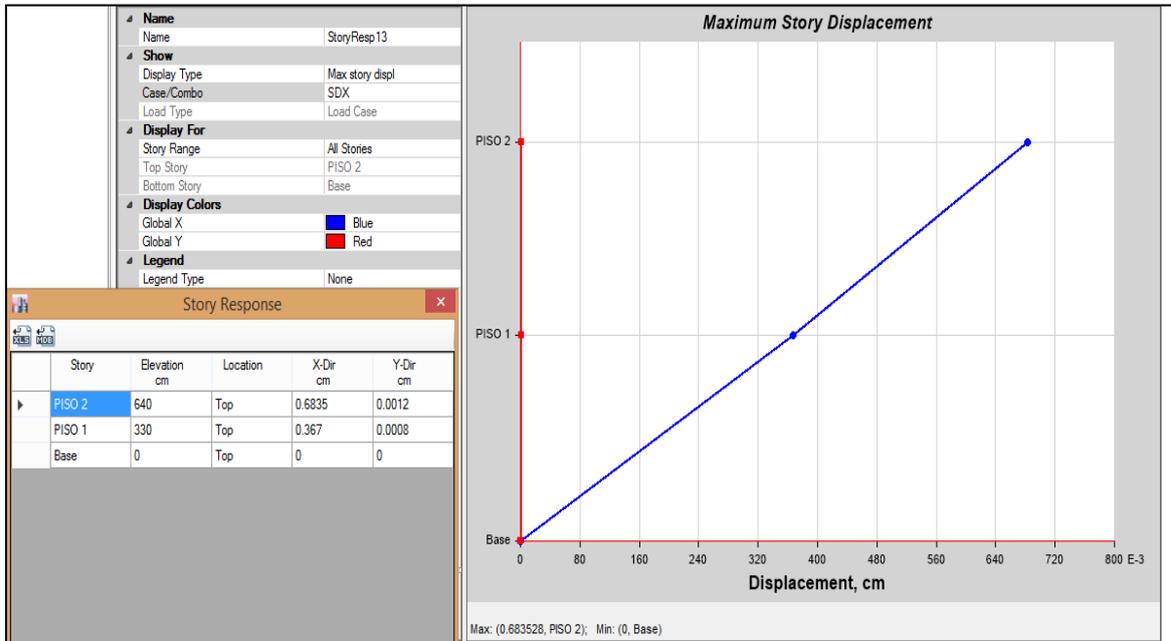
Figura 17.16. Máximo desplazamiento en “X” sentido longitudinal.

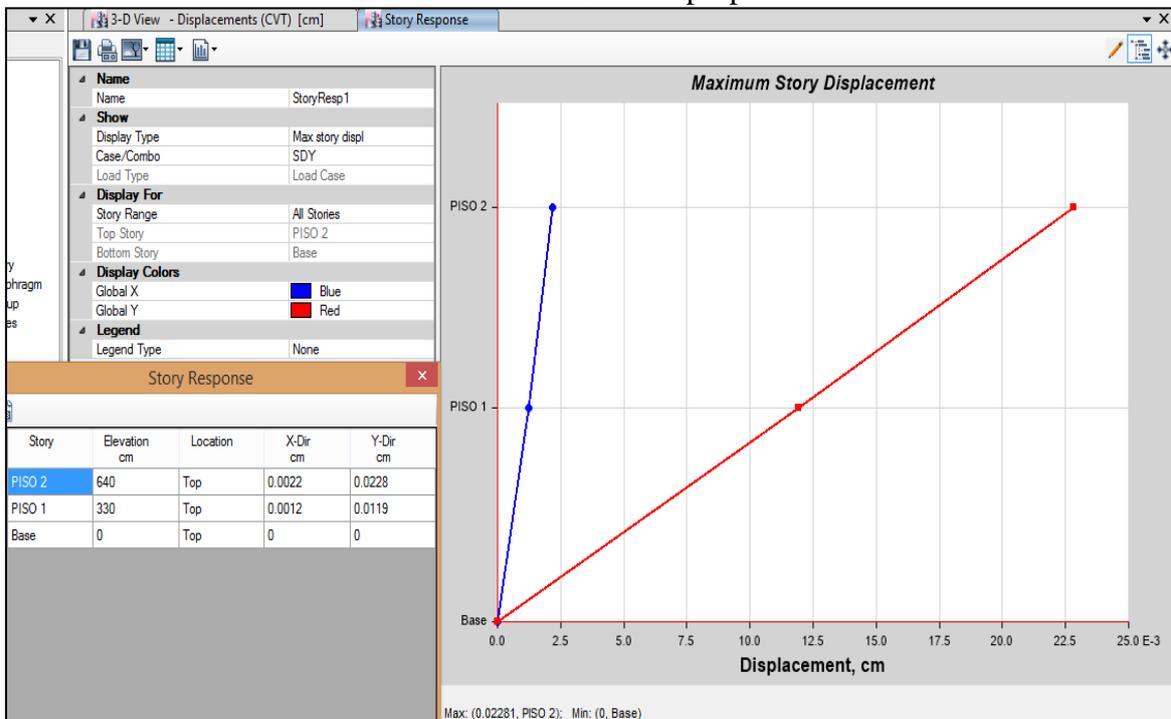
Figura 17.17. Máximo desplazamiento en “Y” sentido longitudinal.

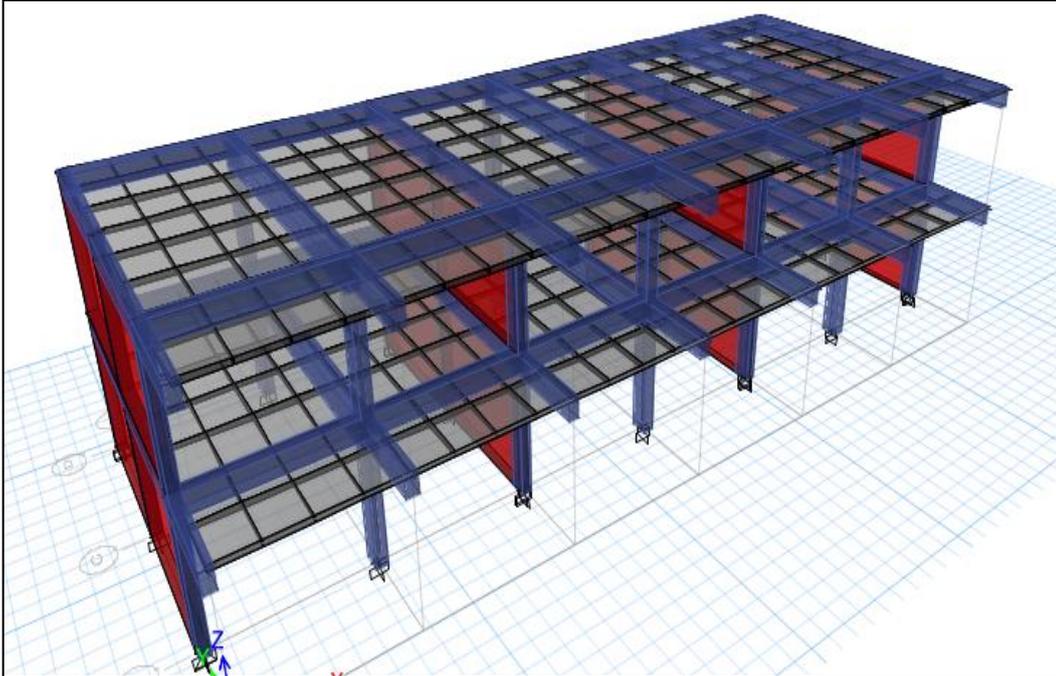
Figura 17.18. Vista en 3D del pabellón 2.

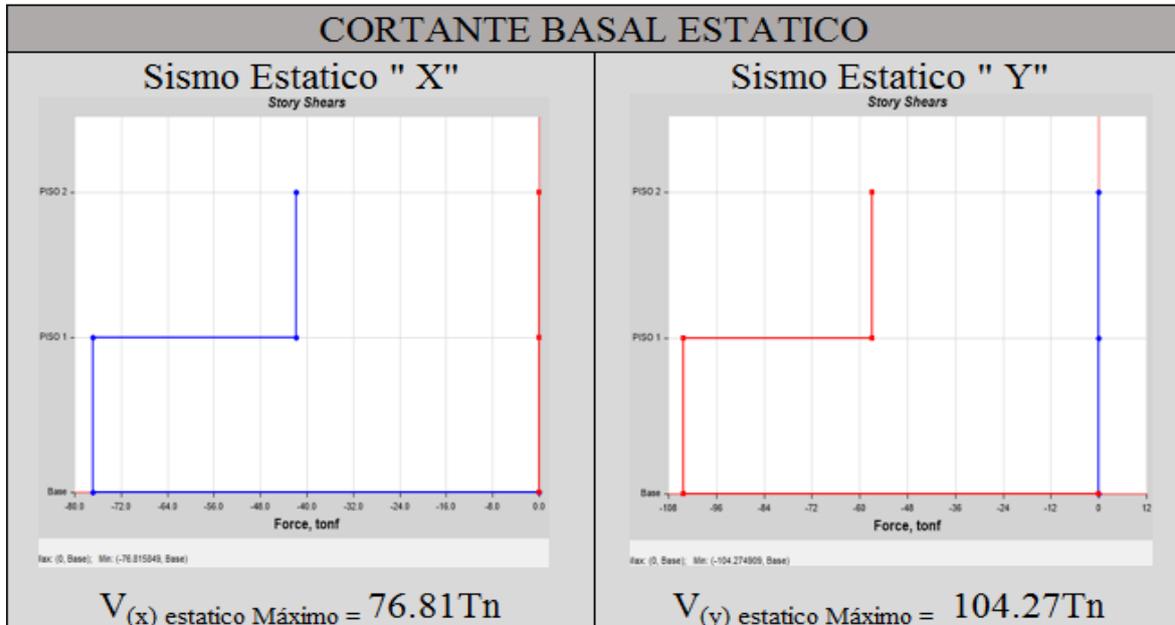
Figura 17.22. Sismo estático en "X" y sismo estático en "Y".

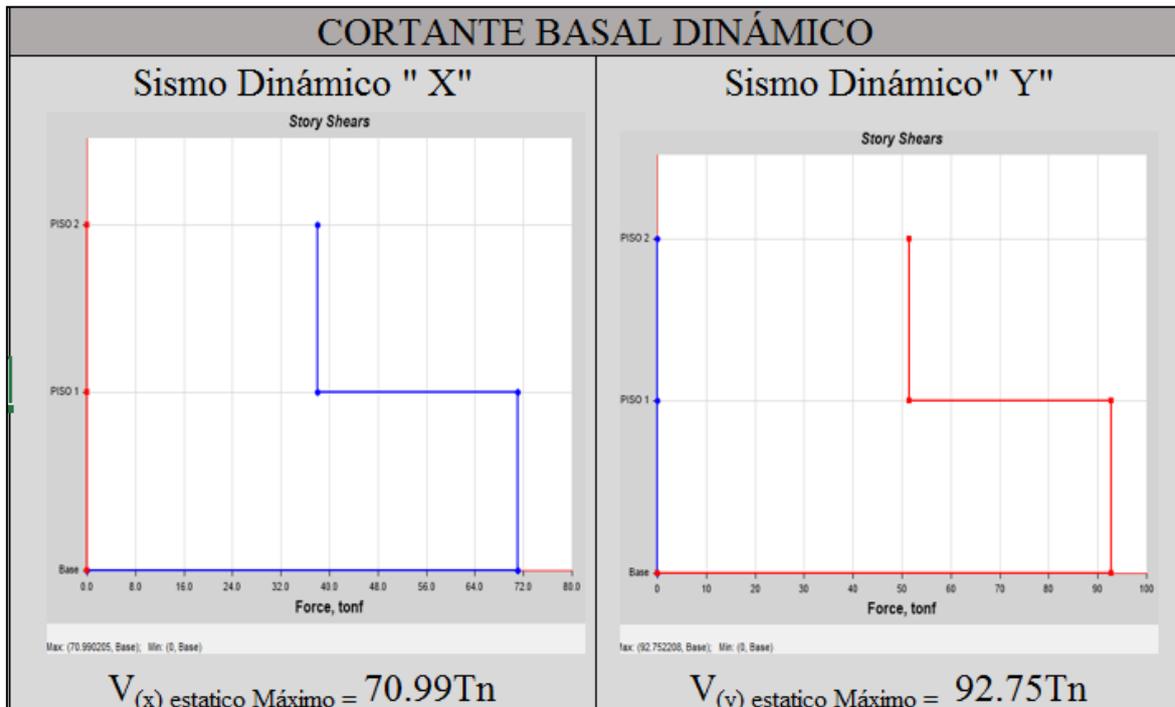
Figura 17.23. Sismo dinámico en "X" y sismo dinámico en "Y".

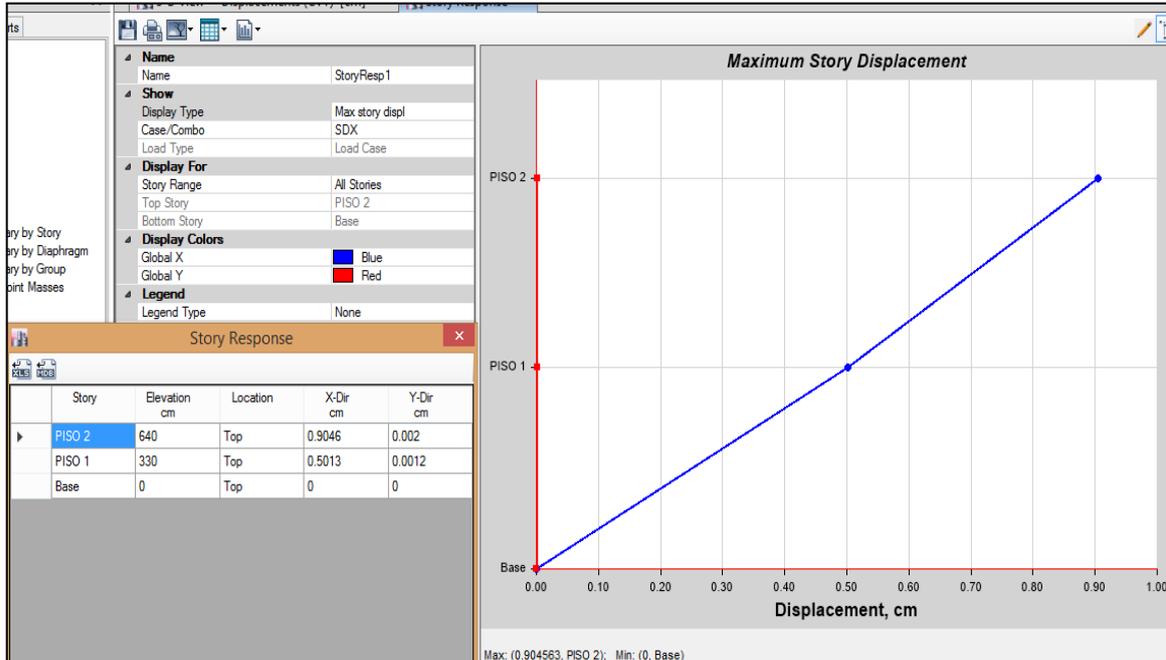
Figura 17.24. Máximo desplazamiento en “X” sentido longitudinal.

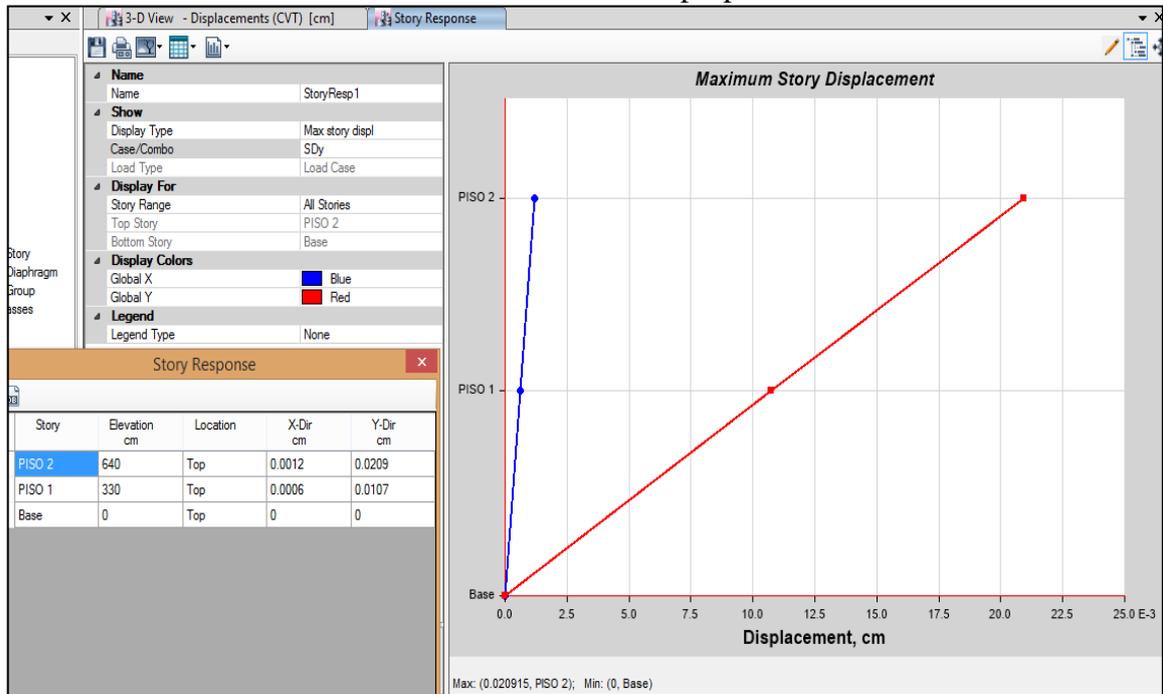
Figura 17.25. Máximo desplazamiento en “Y” sentido longitudinal.

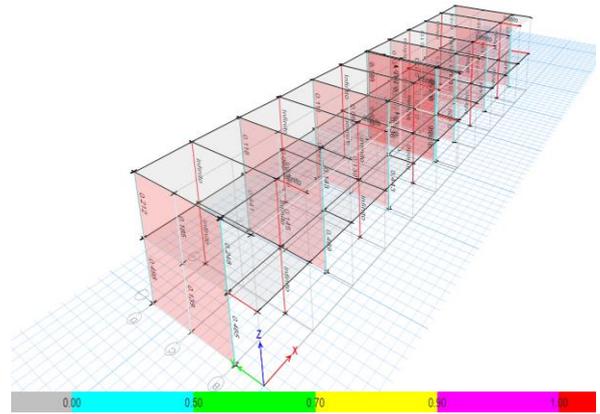
Figura 18.1. Falla inicial de elementos estructurales
Fuente: Elaboración propia

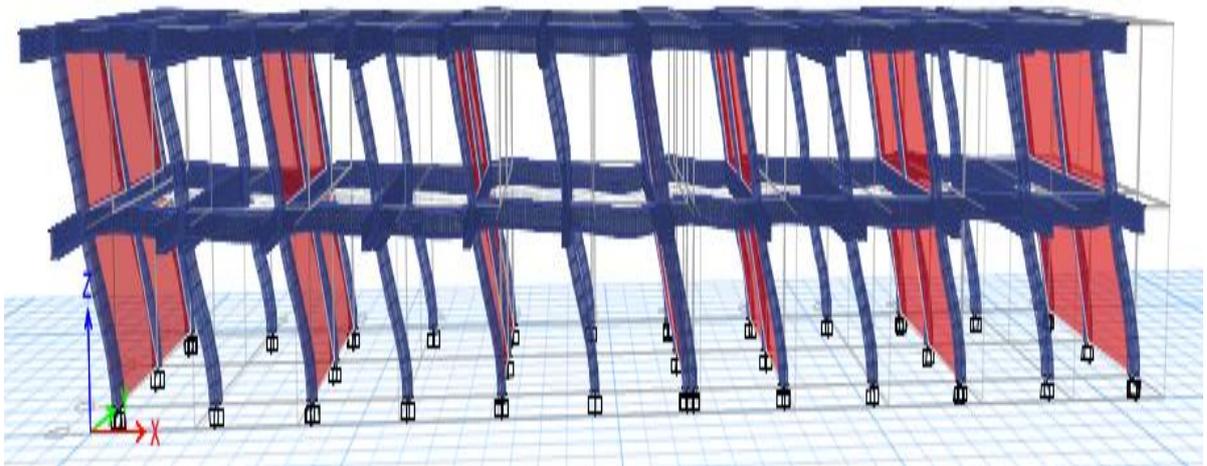
Figura 18.2. Modelamiento del Pabellón 1
Fuente: Elaboración propia

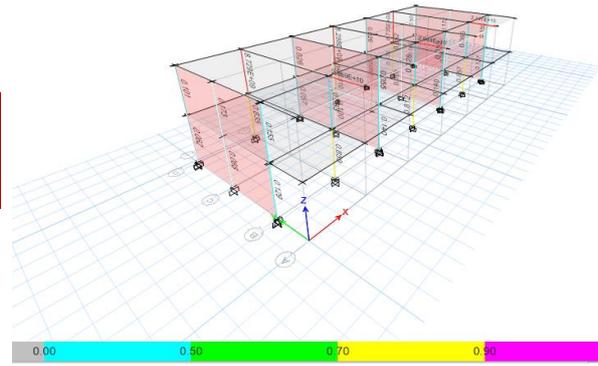
Figura 18.4. Falla inicial de elementos estructurales
Fuente: Elaboración propia

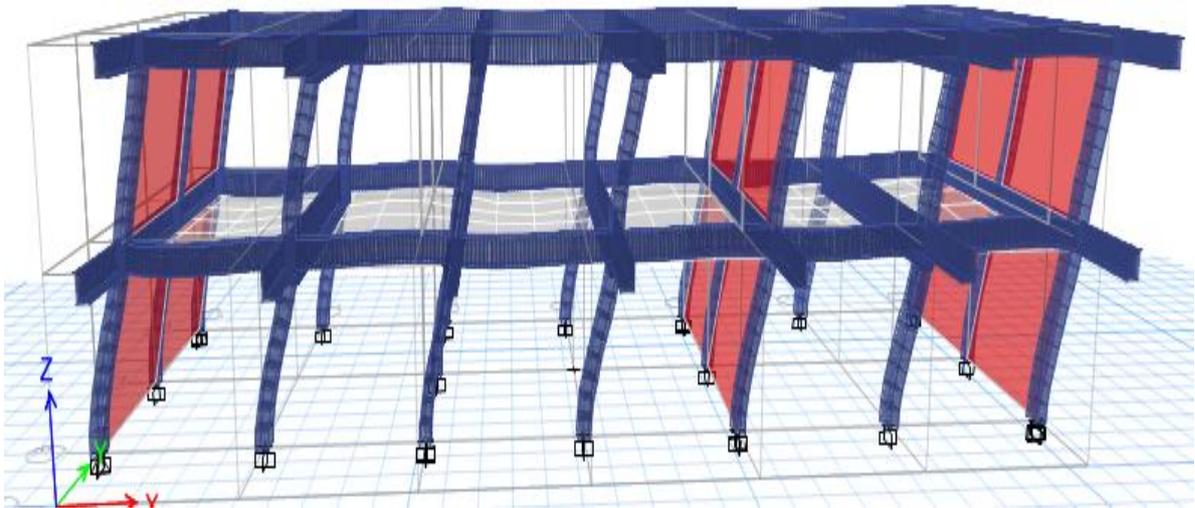
Figura 18.5. Modelamiento del Pabellón 2
Fuente: Elaboración propia

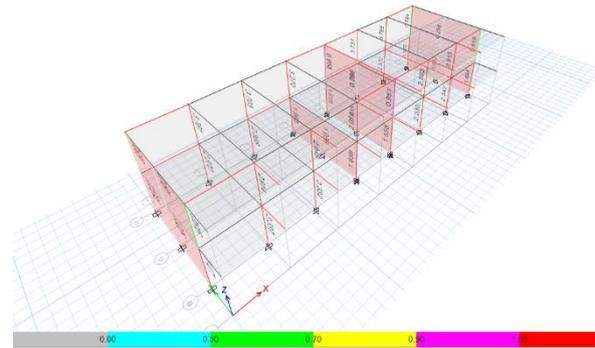
Figura 18.7. Falla inicial de elementos estructurales
Fuente: Elaboración propia

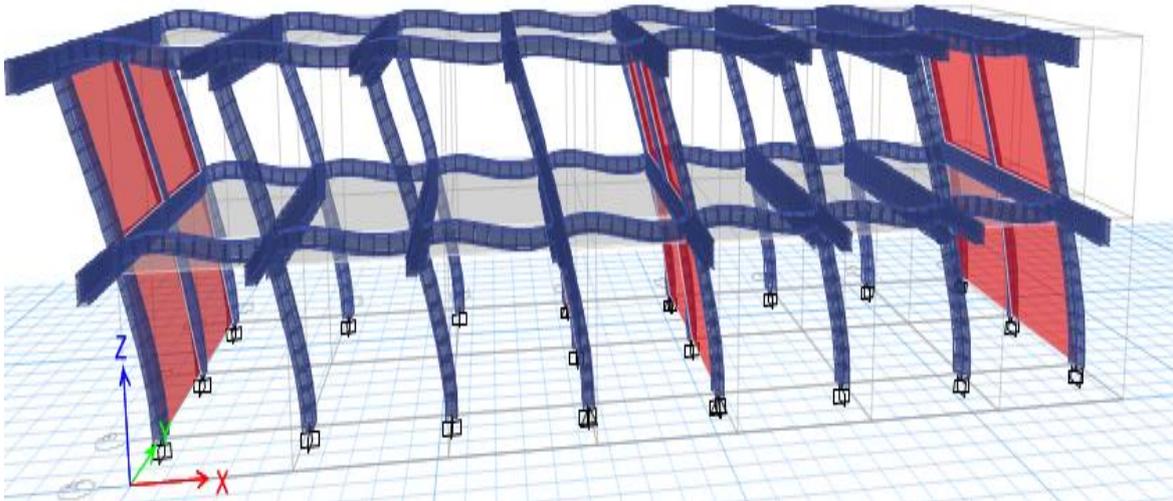
Figura 18.8. Modelamiento del Pabellón 3
Fuente: Elaboración propia

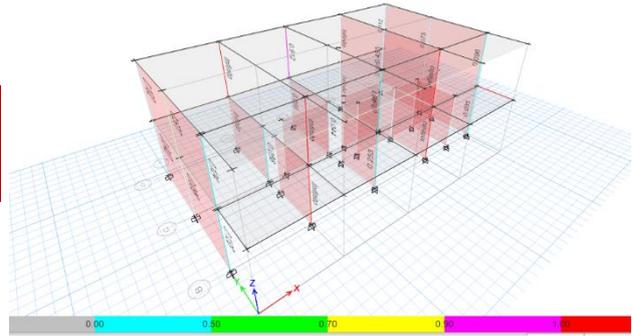
Figura 18.10. Falla inicial de elementos estructurales
Fuente: Elaboración propia

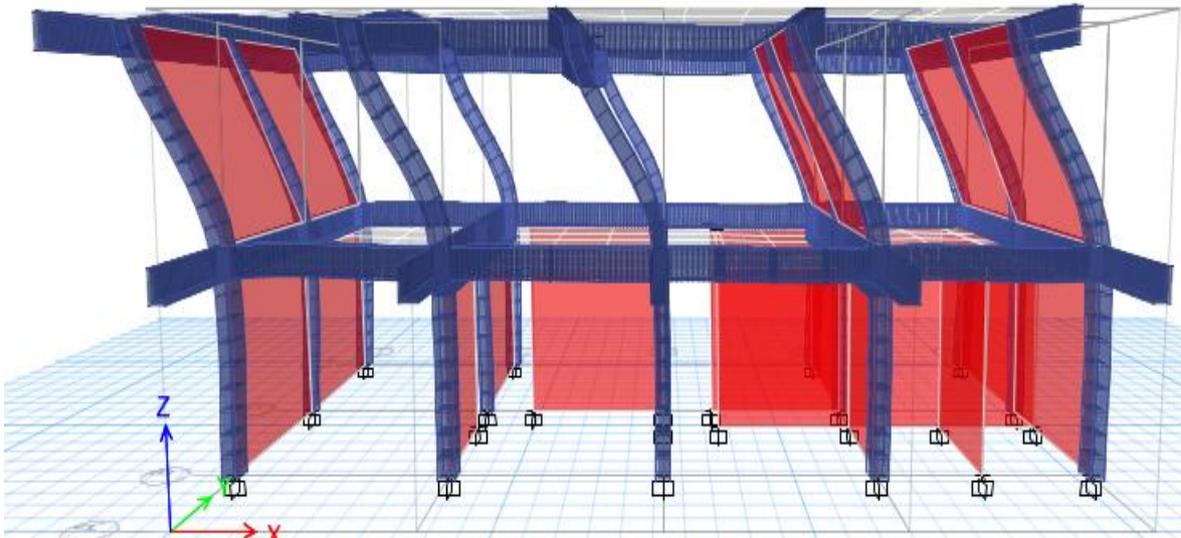
Figura 18.11. Modelamiento del Pabellón 2
Fuente: Elaboración propia
