Análisis del Riesgo Sísmico y Propuesta de Reforzamiento de la Institución Educativa

Aichi Nagoya en Ate, Lima, 2019

TESIS PARA OBTENER EL TÍTULO PROFESIONAL DE:

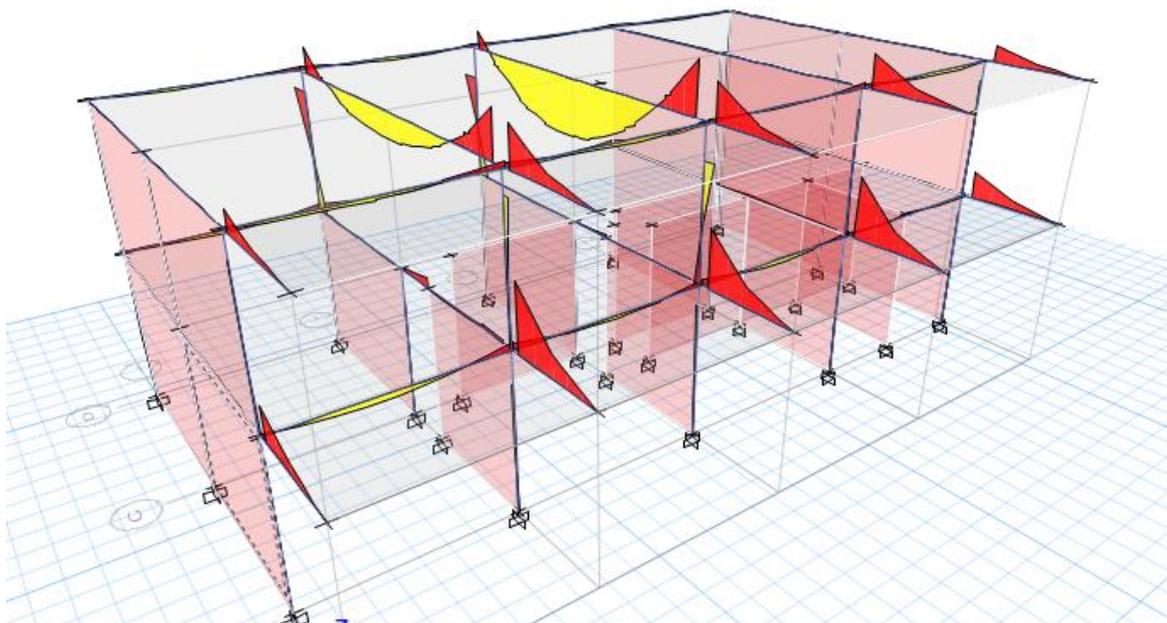
Figura 18.12. Momentos actuantes del Pabellón 2
Fuente: Elaboración propia
