“Evaluación de la vulnerabilidad sísmica de viviendas en el AA. HH. Hijos
del Ermitaño – Independencia, 2019”

TESIS PARA OBTENER EL TÍTULO PROFESIONAL DE:

Ingeniero Civil

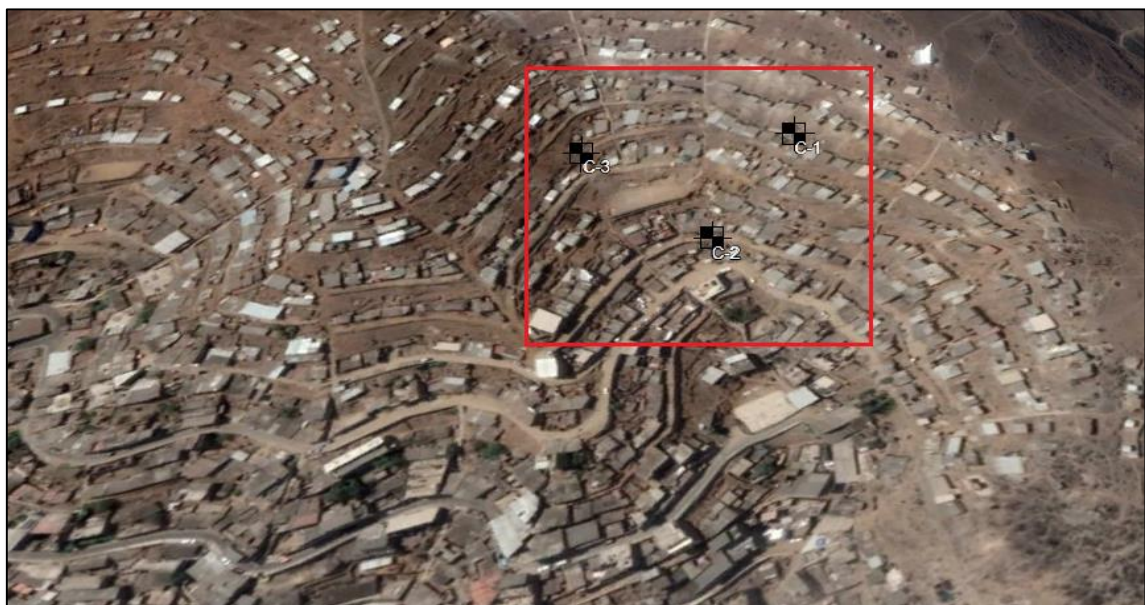
Figura 21. Ubicación de calicatas

Luego de haber conocido la zona de estudio y de identificar toda ruta posible para llegar al punto, se conversó con el presidente y habitantes del asentamiento humano para tener su autorización para poder realizar la toma de datos sin inconveniente alguno. Posteriormente, se procedió a localizar los puntos donde se realizarían las calicatas para los ensayos correspondientes.

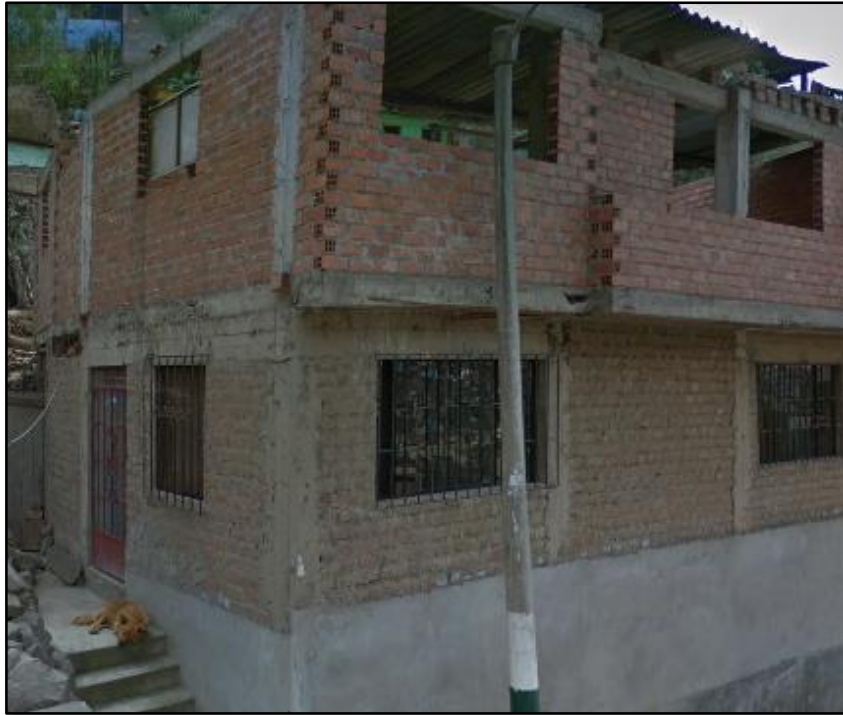
Figura 23. Vivienda N° 9

Para las fichas de observación, se tomó en cuenta cuatro dimensiones: Características del Terreno, Proceso Constructivo, Configuración Estructural y Patología Estructural. En este caso, se tomará como ejemplo la vivienda N° 9 para poder apreciar detalladamente como fue la evaluación de estas dimensiones y sus indicadores correspondientes.

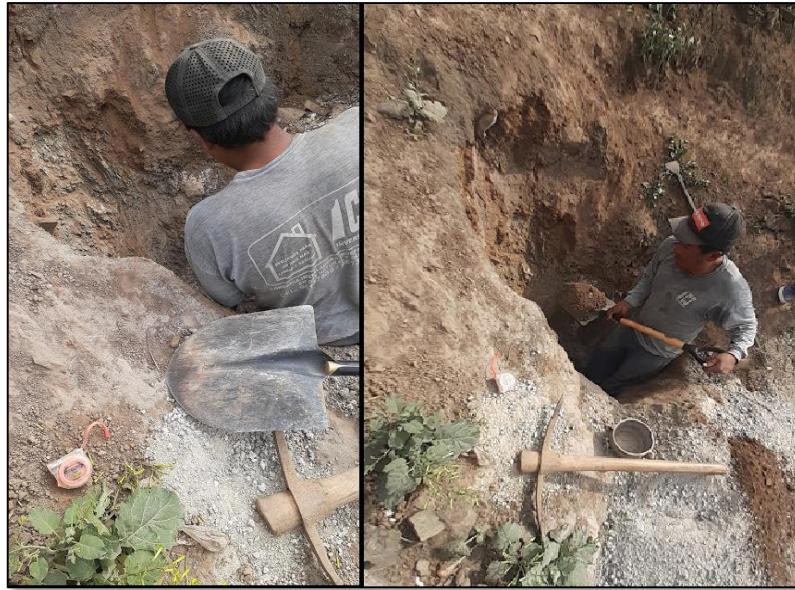
Figura 24. Realización de calicatas

Para este indicador, se realizó un ensayo de granulometría para conocer a través de los resultados el tipo de suelo que se encuentra en la zona de estudio. Se consideró la realización de tres calicatas de 1.50m de profundidad cada una bajo la norma E.050 de Suelos y Cimentaciones.

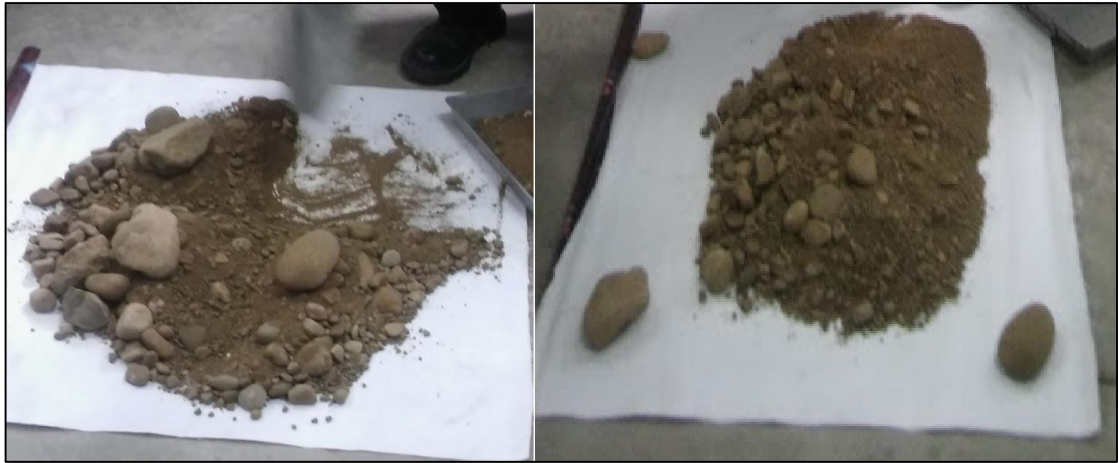
Figura 26 Muestra M-1 de calicata C-1

Luego de realizar las calicatas y sacar la cantidad de muestra requerida, se procedió a realizar el ensayo en el Laboratorio de Mecánica de Suelos de la Universidad Nacional de Ingeniería. Se tomó 20kg de muestra por calicata ya que ese era el requerido por el laboratorio.

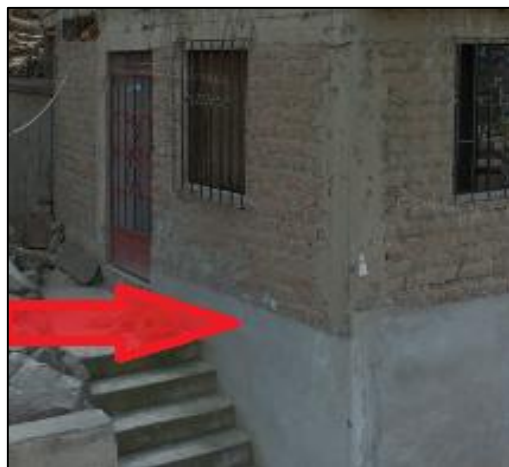
Figura 27. Pendiente del terreno Vivienda N° 9

La pendiente del terreno se puede apreciar mediante la observación en campo y con la ayuda de un topógrafo profesional. En este caso, se puede apreciar que la vivienda está ubicada en una zona de PENDIENTE MEDIA es por eso que su cimentación tiene ese tamaño, por lo que lo hace medianamente vulnerable a simple vista.

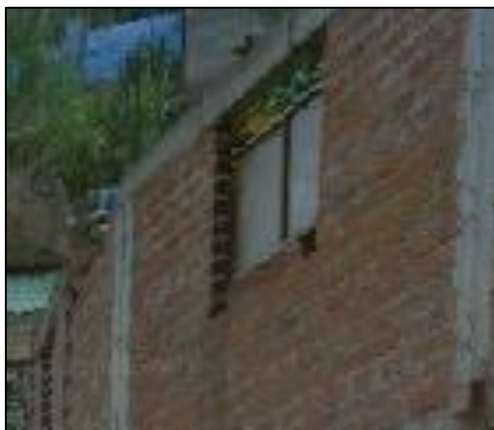
Figura 28. Calidad del Material Vivienda N° 9

Aquí se pretendió averiguar la calidad de material que usaron al momento de la construcción de su vivienda, en este caso se pudo apreciar que sus materiales fueron de BUENA CALIDAD ya que externamente se puede apreciar que no existe deterioro alguno.

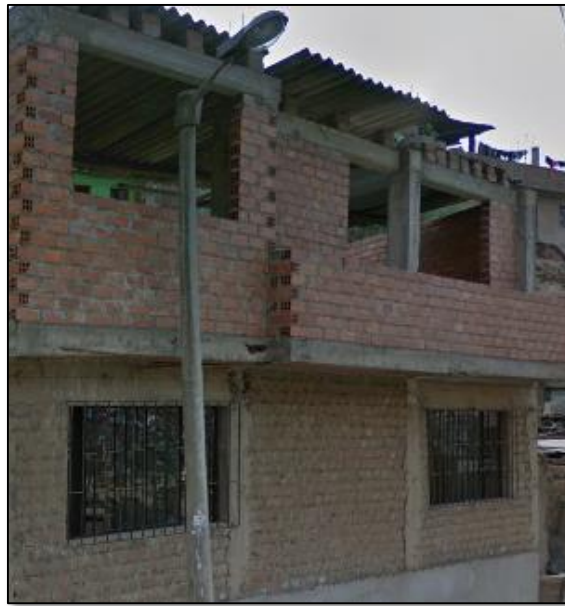
Figura 29. Fachada Vivienda N° 9

En este caso, la vivienda N° 9 cuenta con 2 PISOS, la primera planta fue construida hace 5 años mientras que el segundo nivel fue realizado a mediados del 2018 y se observa que entre el primer y segundo NO existe regularidad.

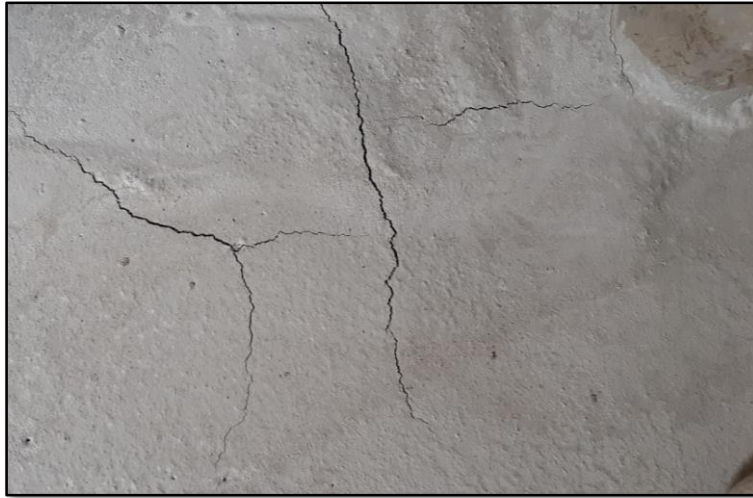
Figura 30. Agrietamiento Vivienda N°9

Para la vivienda N°9 se observó que cuenta con AGRIETAMIENTO MODERADO.

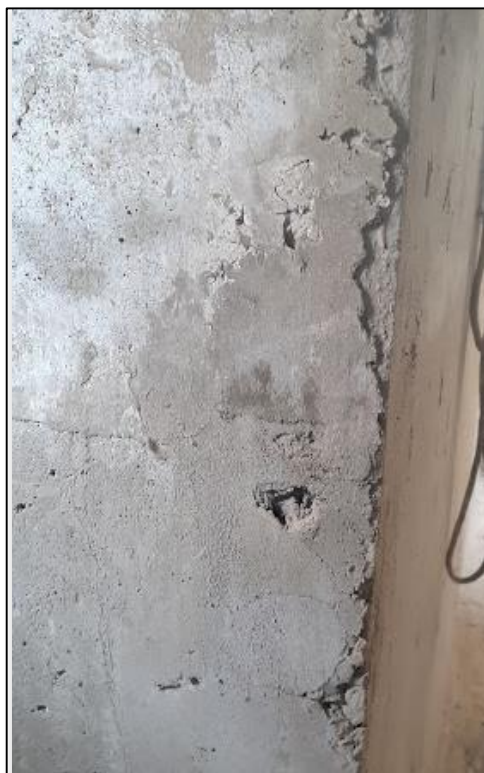
Figura 31. Fisuramiento Vivienda N°9

En este caso, en la vivienda N°9 se observó que tiene FISURAMIENTO MODERADO.

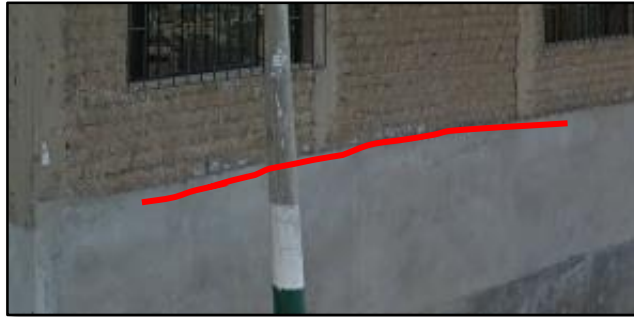
Figura 32. Asentamiento Vivienda N°9

Así como en el agrietamiento y fisuramiento, la vivienda N°9 tiene un ASENTAMIENTO MODERADO.

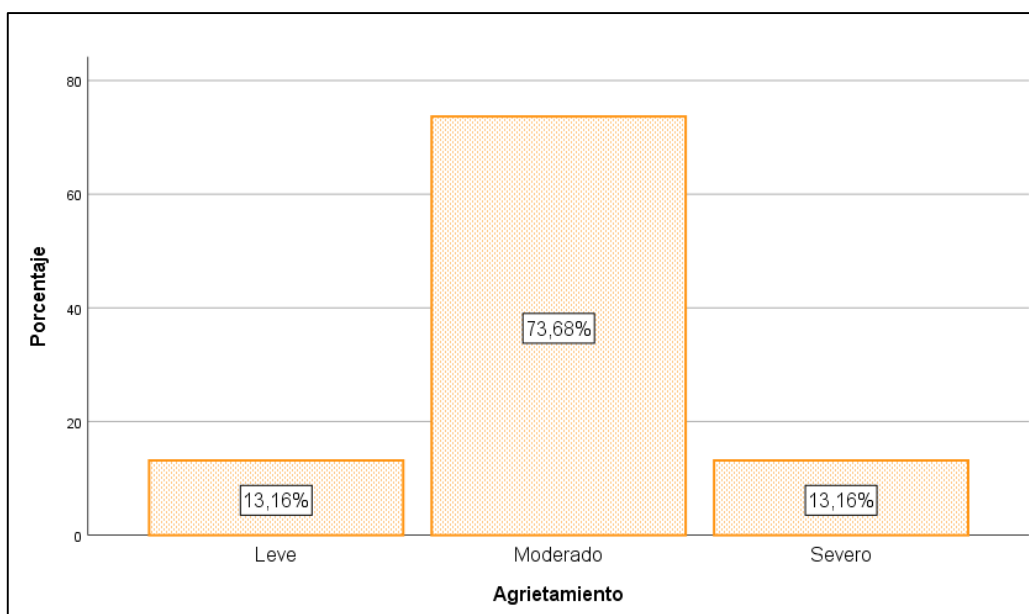
Figura 46. Agrietamiento

Interpretación: Debido a que en todas las viviendas existen agrietamiento, en la **Tabla 20** y *Figura 46* se muestra que el porcentaje que prevalece es de 73.7% indicando que 28 viviendas de las 38 de muestra estudiadas, cuentan con agrietamiento moderado.

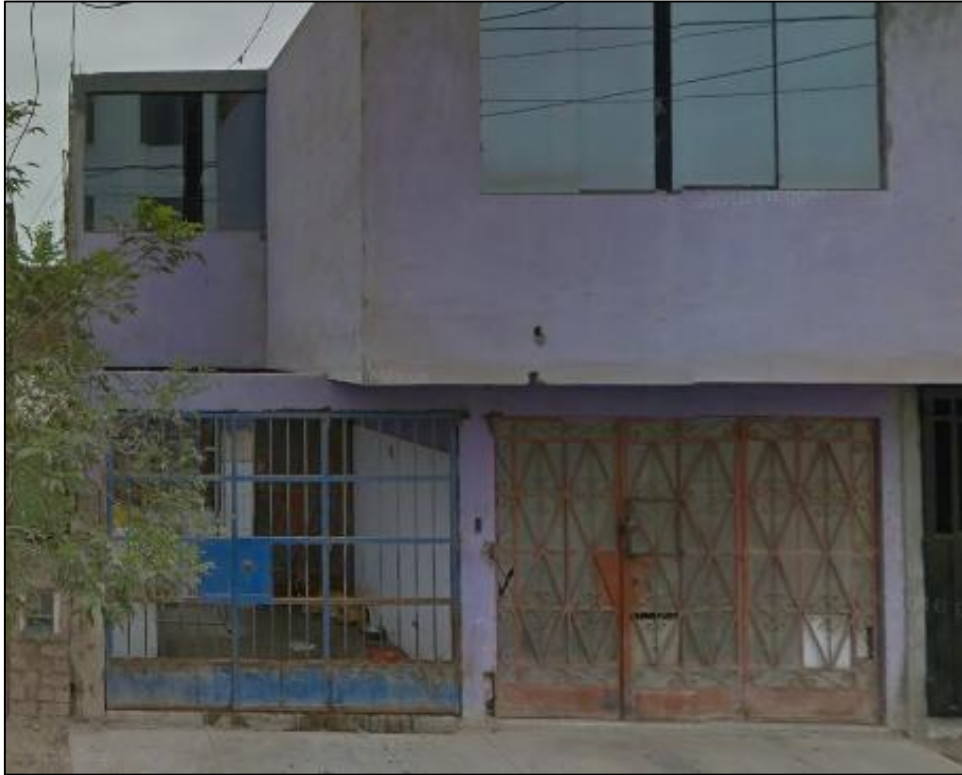
Figura 49. Vivienda N°37

A continuación, se presentará el desarrollo de la evaluación de los parámetros; para esto, se tomará como referencia la vivienda N°37 de la muestra.

Por último, en este parámetro se evalúa los deterioros que exista en la estructura. En la vivienda tomada como referencia se puede apreciar indicios de pequeñas fisuras y agrietamientos, al solo ser leves se le calificará como **B**.

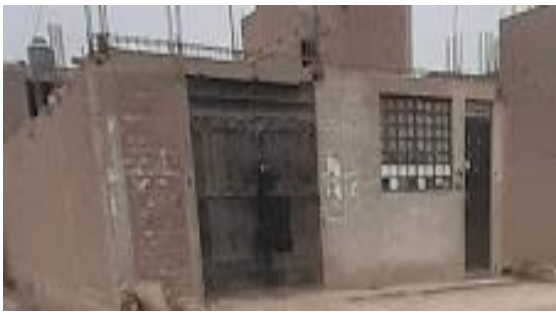
N° Vivienda	1

ÍTEM	PARÁMETRO	Ki A	Ki B	Ki C	Ki D	Wi	Ki * Wi
1	Organización del sistema resistente	0	5	20	45	1.00	20
2	Calidad del sistema resistente	0	5	25	45	0.25	11.25
3	Resistencia convencional	0	5	25	45	1.50	0
4	Posición del edificio y cimentación	0	5	25	45	0.75	3.75
5	Diafragmas horizontales	0	5	15	45	1.00	15
6	Configuración en planta	0	5	25	45	0.50	12.5
7	Configuración en elevación	0	5	25	45	1.00	5
8	Separación máxima entre muros	0	5	25	45	0.25	0
9	Tipo de cubierta	0	15	25	45	1.00	45
10	Elementos no estructurales	0	0	25	45	0.25	6.25
11	Estado de conservación	0	5	25	45	1.00	25

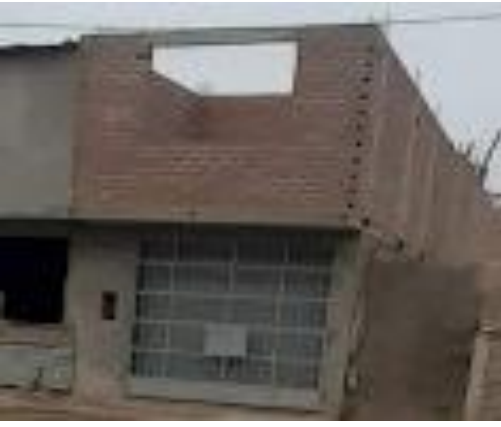
N° Vivienda	2

ÍTEM	PARÁMETRO	Ki A	Ki B	Ki C	Ki D	Wi	Ki * Wi
1	Organización del sistema resistente	0	5	20	45	1.00	45
2	Calidad del sistema resistente	0	5	25	45	0.25	6.25
3	Resistencia convencional	0	5	25	45	1.50	37.5
4	Posición del edificio y cimentación	0	5	25	45	0.75	3.75
5	Diafragmas horizontales	0	5	15	45	1.00	15
6	Configuración en planta	0	5	25	45	0.50	2.5
7	Configuración en elevación	0	5	25	45	1.00	45
8	Separación máxima entre muros	0	5	25	45	0.25	6.25
9	Tipo de cubierta	0	15	25	45	1.00	25
10	Elementos no estructurales	0	0	25	45	0.25	6.25
11	Estado de conservación	0	5	25	45	1.00	45

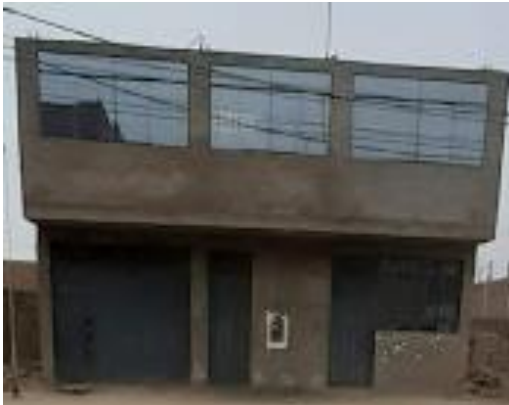
N° Vivienda	3

ÍTEM	PARÁMETRO	Ki A	Ki B	Ki C	Ki D	Wi	Ki * Wi
1	Organización del sistema resistente	0	5	20	45	1.00	5
2	Calidad del sistema resistente	0	5	25	45	0.25	0
3	Resistencia convencional	0	5	25	45	1.50	0
4	Posición del edificio y cimentación	0	5	25	45	0.75	18.75
5	Diafragmas horizontales	0	5	15	45	1.00	0
6	Configuración en planta	0	5	25	45	0.50	12.5
7	Configuración en elevación	0	5	25	45	1.00	45
8	Separación máxima entre muros	0	5	25	45	0.25	6.25
9	Tipo de cubierta	0	15	25	45	1.00	15
10	Elementos no estructurales	0	0	25	45	0.25	6.25
11	Estado de conservación	0	5	25	45	1.00	45

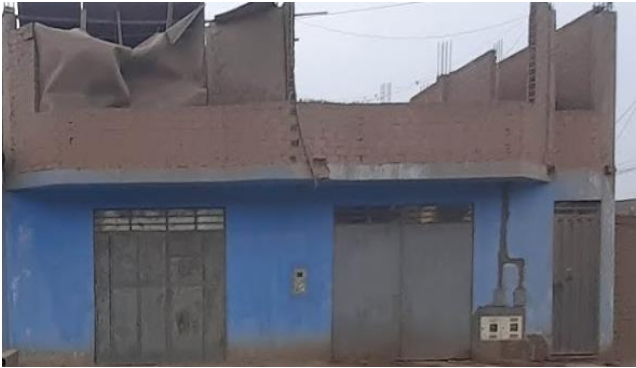
FICHA DE REPORTE							
UBICACIÓN	Mz. G2 Lt. 29			 			
N° Vivienda	4

ÍTEM	PARÁMETRO	Ki A	Ki B	Ki C	Ki D	Wi	Ki * Wi
1	Organización del sistema resistente	0	5	20	45	1.00	5
2	Calidad del sistema resistente	0	5	25	45	0.25	1.25
3	Resistencia convencional	0	5	25	45	1.50	0
4	Posición del edificio y cimentación	0	5	25	45	0.75	0
5	Diafragmas horizontales	0	5	15	45	1.00	45
6	Configuración en planta	0	5	25	45	0.50	12.5
7	Configuración en elevación	0	5	25	45	1.00	25
8	Separación máxima entre muros	0	5	25	45	0.25	11.25
9	Tipo de cubierta	0	15	25	45	1.00	25
10	Elementos no estructurales	0	0	25	45	0.25	0
11	Estado de conservación	0	5	25	45	1.00	5

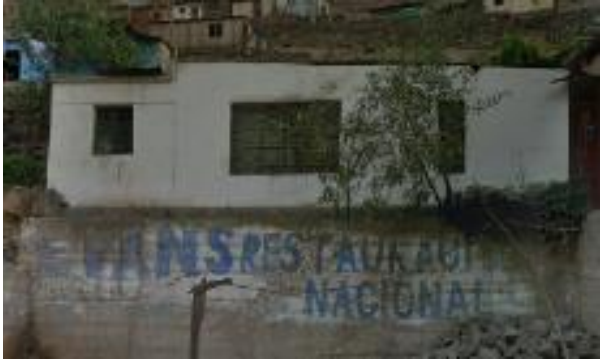
N° Vivienda	5

ÍTEM	PARÁMETRO	Ki A	Ki B	Ki C	Ki D	Wi	Ki * Wi
1	Organización del sistema resistente	0	5	20	45	1.00	20
2	Calidad del sistema resistente	0	5	25	45	0.25	1.25
3	Resistencia convencional	0	5	25	45	1.50	0
4	Posición del edificio y cimentación	0	5	25	45	0.75	33.75
5	Diafragmas horizontales	0	5	15	45	1.00	0
6	Configuración en planta	0	5	25	45	0.50	22.5
7	Configuración en elevación	0	5	25	45	1.00	0
8	Separación máxima entre muros	0	5	25	45	0.25	11.25
9	Tipo de cubierta	0	15	25	45	1.00	15
10	Elementos no estructurales	0	0	25	45	0.25	11.25
11	Estado de conservación	0	5	25	45	1.00	25

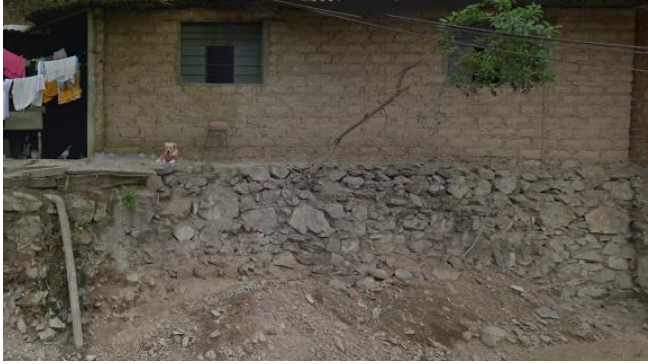
FICHA DE REPORTE							
UBICACIÓN	Mz. F2 Lt. 2						
N° Vivienda	6

ÍTEM	PARÁMETRO	Ki A	Ki B	Ki C	Ki D	Wi	Ki * Wi
1	Organización del sistema resistente	0	5	20	45	1.00	0
2	Calidad del sistema resistente	0	5	25	45	0.25	1.25
3	Resistencia convencional	0	5	25	45	1.50	7.5
4	Posición del edificio y cimentación	0	5	25	45	0.75	18.75
5	Diafragmas horizontales	0	5	15	45	1.00	5
6	Configuración en planta	0	5	25	45	0.50	12.5
7	Configuración en elevación	0	5	25	45	1.00	0
8	Separación máxima entre muros	0	5	25	45	0.25	6.25
9	Tipo de cubierta	0	15	25	45	1.00	25
10	Elementos no estructurales	0	0	25	45	0.25	6.25
11	Estado de conservación	0	5	25	45	1.00	25

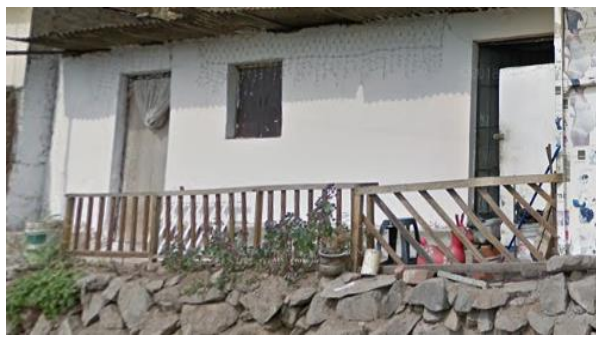
N° Vivienda	7

ÍTEM	PARÁMETRO	Ki A	Ki B	Ki C	Ki D	Wi	Ki * Wi
1	Organización del sistema resistente	0	5	20	45	1.00	20
2	Calidad del sistema resistente	0	5	25	45	0.25	0
3	Resistencia convencional	0	5	25	45	1.50	0
4	Posición del edificio y cimentación	0	5	25	45	0.75	0
5	Diafragmas horizontales	0	5	15	45	1.00	5
6	Configuración en planta	0	5	25	45	0.50	12.5
7	Configuración en elevación	0	5	25	45	1.00	45
8	Separación máxima entre muros	0	5	25	45	0.25	11.25
9	Tipo de cubierta	0	15	25	45	1.00	45
10	Elementos no estructurales	0	0	25	45	0.25	11.25
11	Estado de conservación	0	5	25	45	1.00	5

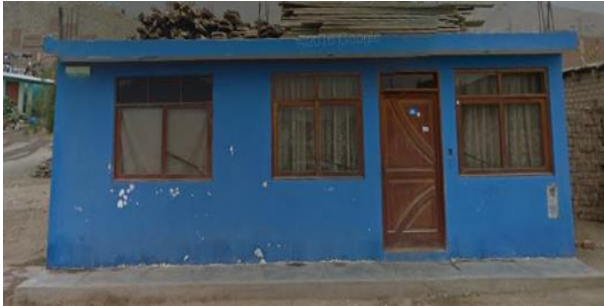
N° Vivienda	8

ÍTEM	PARÁMETRO	Ki A	Ki B	Ki C	Ki D	Wi	Ki * Wi
1	Organización del sistema resistente	0	5	20	45	1.00	5
2	Calidad del sistema resistente	0	5	25	45	0.25	1.25
3	Resistencia convencional	0	5	25	45	1.50	0
4	Posición del edificio y cimentación	0	5	25	45	0.75	33.75
5	Diafragmas horizontales	0	5	15	45	1.00	15
6	Configuración en planta	0	5	25	45	0.50	2.5
7	Configuración en elevación	0	5	25	45	1.00	45
8	Separación máxima entre muros	0	5	25	45	0.25	11.25
9	Tipo de cubierta	0	15	25	45	1.00	15
10	Elementos no estructurales	0	0	25	45	0.25	11.25
11	Estado de conservación	0	5	25	45	1.00	0

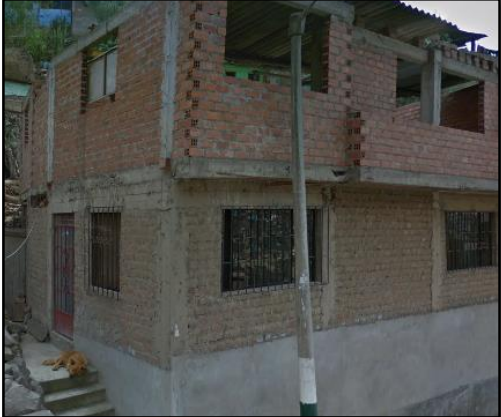
N° Vivienda	9

ÍTEM	PARÁMETRO	Ki A	Ki B	Ki C	Ki D	Wi	Ki * Wi
1	Organización del sistema resistente	0	5	20	45	1.00	5
2	Calidad del sistema resistente	0	5	25	45	0.25	0
3	Resistencia convencional	0	5	25	45	1.50	0
4	Posición del edificio y cimentación	0	5	25	45	0.75	18.75
5	Diafragmas horizontales	0	5	15	45	1.00	0
6	Configuración en planta	0	5	25	45	0.50	22.5
7	Configuración en elevación	0	5	25	45	1.00	45
8	Separación máxima entre muros	0	5	25	45	0.25	1.25
9	Tipo de cubierta	0	15	25	45	1.00	25
10	Elementos no estructurales	0	0	25	45	0.25	6.25
11	Estado de conservación	0	5	25	45	1.00	5

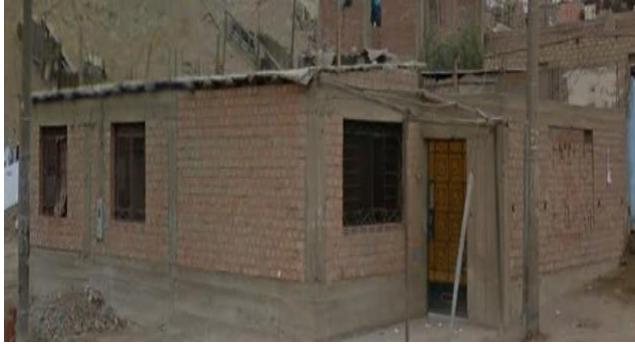
N° Vivienda	10

ÍTEM	PARÁMETRO	Ki A	Ki B	Ki C	Ki D	Wi	Ki * Wi
1	Organización del sistema resistente	0	5	20	45	1.00	45
2	Calidad del sistema resistente	0	5	25	45	0.25	6.25
3	Resistencia convencional	0	5	25	45	1.50	0
4	Posición del edificio y cimentación	0	5	25	45	0.75	3.75
5	Diafragmas horizontales	0	5	15	45	1.00	15
6	Configuración en planta	0	5	25	45	0.50	22.5
7	Configuración en elevación	0	5	25	45	1.00	0
8	Separación máxima entre muros	0	5	25	45	0.25	0
9	Tipo de cubierta	0	15	25	45	1.00	25
10	Elementos no estructurales	0	0	25	45	0.25	6.25
11	Estado de conservación	0	5	25	45	1.00	45

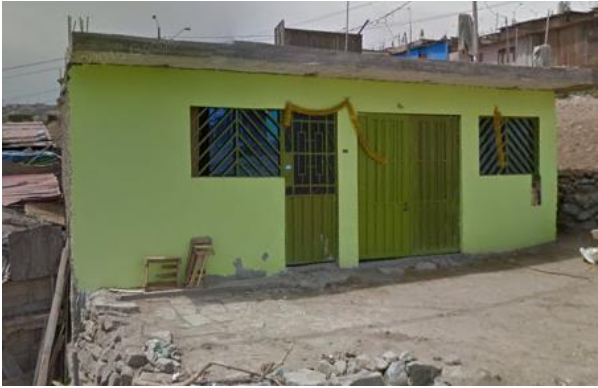
N° Vivienda	11

ÍTEM	PARÁMETRO	Ki A	Ki B	Ki C	Ki D	Wi	Ki * Wi
1	Organización del sistema resistente	0	5	20	45	1.00	45
2	Calidad del sistema resistente	0	5	25	45	0.25	6.25
3	Resistencia convencional	0	5	25	45	1.50	0
4	Posición del edificio y cimentación	0	5	25	45	0.75	18.75
5	Diafragmas horizontales	0	5	15	45	1.00	5
6	Configuración en planta	0	5	25	45	0.50	0
7	Configuración en elevación	0	5	25	45	1.00	0
8	Separación máxima entre muros	0	5	25	45	0.25	6.25
9	Tipo de cubierta	0	15	25	45	1.00	25
10	Elementos no estructurales	0	0	25	45	0.25	11.25
11	Estado de conservación	0	5	25	45	1.00	25

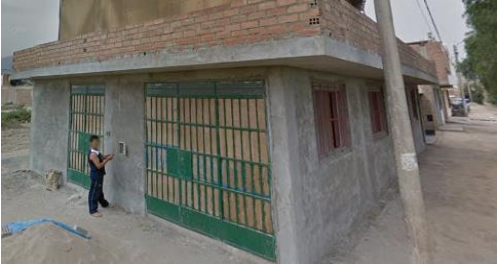
N° Vivienda	12

ÍTEM	PARÁMETRO	Ki A	Ki B	Ki C	Ki D	Wi	Ki * Wi
1	Organización del sistema resistente	0	5	20	45	1.00	5
2	Calidad del sistema resistente	0	5	25	45	0.25	6.25
3	Resistencia convencional	0	5	25	45	1.50	7.5
4	Posición del edificio y cimentación	0	5	25	45	0.75	3.75
5	Diafragmas horizontales	0	5	15	45	1.00	0
6	Configuración en planta	0	5	25	45	0.50	2.5
7	Configuración en elevación	0	5	25	45	1.00	0
8	Separación máxima entre muros	0	5	25	45	0.25	6.25
9	Tipo de cubierta	0	15	25	45	1.00	25
10	Elementos no estructurales	0	0	25	45	0.25	11.25
11	Estado de conservación	0	5	25	45	1.00	25

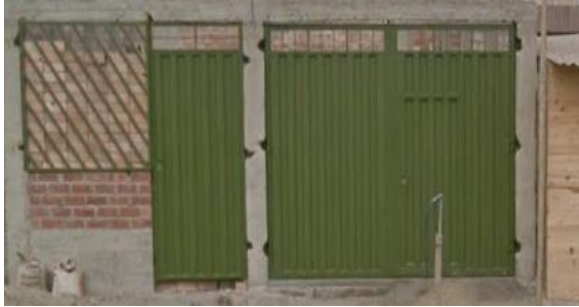
N° Vivienda	16

ÍTEM	PARÁMETRO	Ki A	Ki B	Ki C	Ki D	Wi	Ki * Wi
1	Organización del sistema resistente	0	5	20	45	1.00	45
2	Calidad del sistema resistente	0	5	25	45	0.25	1.25
3	Resistencia convencional	0	5	25	45	1.50	37.5
4	Posición del edificio y cimentación	0	5	25	45	0.75	3.75
5	Diafragmas horizontales	0	5	15	45	1.00	5
6	Configuración en planta	0	5	25	45	0.50	12.5
7	Configuración en elevación	0	5	25	45	1.00	0
8	Separación máxima entre muros	0	5	25	45	0.25	0
9	Tipo de cubierta	0	15	25	45	1.00	15
10	Elementos no estructurales	0	0	25	45	0.25	6.25
11	Estado de conservación	0	5	25	45	1.00	5

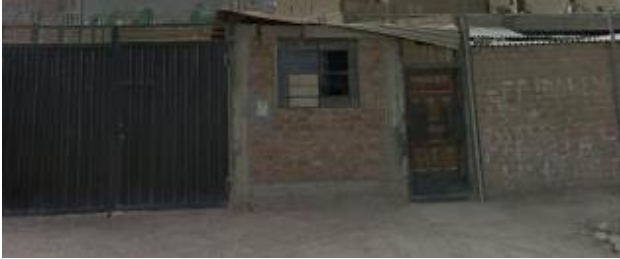
N° Vivienda	17

ÍTEM	PARÁMETRO	Ki A	Ki B	Ki C	Ki D	Wi	Ki * Wi
1	Organización del sistema resistente	0	5	20	45	1.00	5
2	Calidad del sistema resistente	0	5	25	45	0.25	6.25
3	Resistencia convencional	0	5	25	45	1.50	7.5
4	Posición del edificio y cimentación	0	5	25	45	0.75	18.75
5	Diafragmas horizontales	0	5	15	45	1.00	5
6	Configuración en planta	0	5	25	45	0.50	2.5
7	Configuración en elevación	0	5	25	45	1.00	5
8	Separación máxima entre muros	0	5	25	45	0.25	1.25
9	Tipo de cubierta	0	15	25	45	1.00	25
10	Elementos no estructurales	0	0	25	45	0.25	6.25
11	Estado de conservación	0	5	25	45	1.00	25

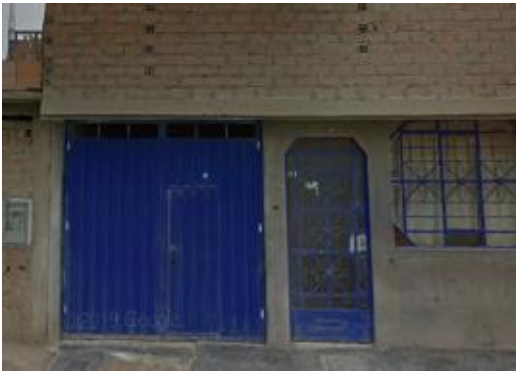
N° Vivienda	18

ÍTEM	PARÁMETRO	Ki A	Ki B	Ki C	Ki D	Wi	Ki * Wi
1	Organización del sistema resistente	0	5	20	45	1.00	20
2	Calidad del sistema resistente	0	5	25	45	0.25	1.25
3	Resistencia convencional	0	5	25	45	1.50	67.5
4	Posición del edificio y cimentación	0	5	25	45	0.75	3.75
5	Diafragmas horizontales	0	5	15	45	1.00	15
6	Configuración en planta	0	5	25	45	0.50	0
7	Configuración en elevación	0	5	25	45	1.00	45
8	Separación máxima entre muros	0	5	25	45	0.25	1.25
9	Tipo de cubierta	0	15	25	45	1.00	15
10	Elementos no estructurales	0	0	25	45	0.25	6.25
11	Estado de conservación	0	5	25	45	1.00	25

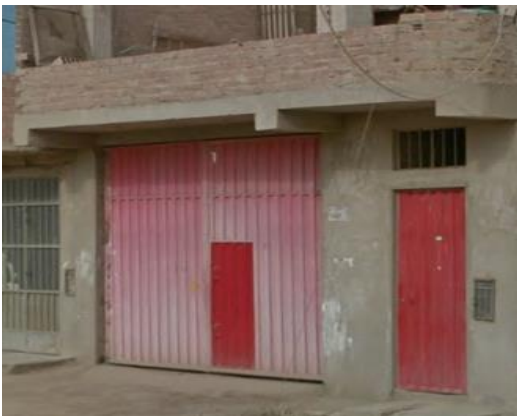
N° Vivienda	19

ÍTEM	PARÁMETRO	Ki A	Ki B	Ki C	Ki D	Wi	Ki * Wi
1	Organización del sistema resistente	0	5	20	45	1.00	5
2	Calidad del sistema resistente	0	5	25	45	0.25	6.25
3	Resistencia convencional	0	5	25	45	1.50	7.5
4	Posición del edificio y cimentación	0	5	25	45	0.75	0
5	Diafragmas horizontales	0	5	15	45	1.00	45
6	Configuración en planta	0	5	25	45	0.50	2.5
7	Configuración en elevación	0	5	25	45	1.00	25
8	Separación máxima entre muros	0	5	25	45	0.25	0
9	Tipo de cubierta	0	15	25	45	1.00	25
10	Elementos no estructurales	0	0	25	45	0.25	11.25
11	Estado de conservación	0	5	25	45	1.00	5

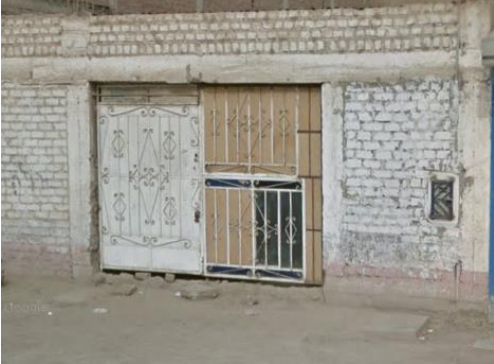
N° Vivienda	20

ÍTEM	PARÁMETRO	Ki A	Ki B	Ki C	Ki D	Wi	Ki * Wi
1	Organización del sistema resistente	0	5	20	45	1.00	45
2	Calidad del sistema resistente	0	5	25	45	0.25	1.25
3	Resistencia convencional	0	5	25	45	1.50	37.5
4	Posición del edificio y cimentación	0	5	25	45	0.75	3.75
5	Diafragmas horizontales	0	5	15	45	1.00	45
6	Configuración en planta	0	5	25	45	0.50	2.5
7	Configuración en elevación	0	5	25	45	1.00	25
8	Separación máxima entre muros	0	5	25	45	0.25	1.25
9	Tipo de cubierta	0	15	25	45	1.00	15
10	Elementos no estructurales	0	0	25	45	0.25	11.25
11	Estado de conservación	0	5	25	45	1.00	25

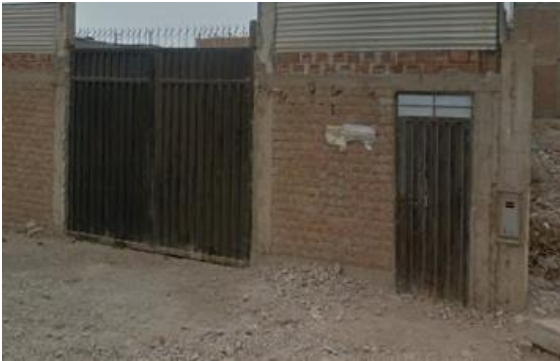
N° Vivienda	21

ÍTEM	PARÁMETRO	Ki A	Ki B	Ki C	Ki D	Wi	Ki * Wi
1	Organización del sistema resistente	0	5	20	45	1.00	20
2	Calidad del sistema resistente	0	5	25	45	0.25	6.25
3	Resistencia convencional	0	5	25	45	1.50	7.5
4	Posición del edificio y cimentación	0	5	25	45	0.75	3.75
5	Diafragmas horizontales	0	5	15	45	1.00	45
6	Configuración en planta	0	5	25	45	0.50	2.5
7	Configuración en elevación	0	5	25	45	1.00	25
8	Separación máxima entre muros	0	5	25	45	0.25	1.25
9	Tipo de cubierta	0	15	25	45	1.00	45
10	Elementos no estructurales	0	0	25	45	0.25	6.25
11	Estado de conservación	0	5	25	45	1.00	5

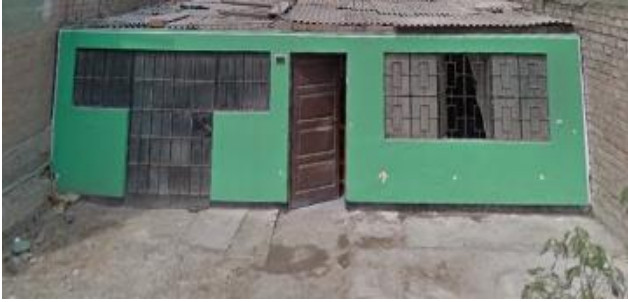
N° Vivienda	24

ÍTEM	PARÁMETRO	Ki A	Ki B	Ki C	Ki D	Wi	Ki * Wi
1	Organización del sistema resistente	0	5	20	45	1.00	20
2	Calidad del sistema resistente	0	5	25	45	0.25	11.25
3	Resistencia convencional	0	5	25	45	1.50	7.5
4	Posición del edificio y cimentación	0	5	25	45	0.75	3.75
5	Diafragmas horizontales	0	5	15	45	1.00	0
6	Configuración en planta	0	5	25	45	0.50	22.5
7	Configuración en elevación	0	5	25	45	1.00	5
8	Separación máxima entre muros	0	5	25	45	0.25	6.25
9	Tipo de cubierta	0	15	25	45	1.00	0
10	Elementos no estructurales	0	0	25	45	0.25	11.25
11	Estado de conservación	0	5	25	45	1.00	5

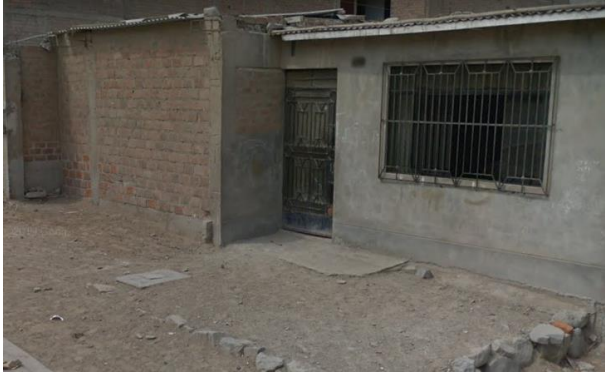
N° Vivienda	25

ÍTEM	PARÁMETRO	Ki A	Ki B	Ki C	Ki D	Wi	Ki * Wi
1	Organización del sistema resistente	0	5	20	45	1.00	5
2	Calidad del sistema resistente	0	5	25	45	0.25	1.25
3	Resistencia convencional	0	5	25	45	1.50	7.5
4	Posición del edificio y cimentación	0	5	25	45	0.75	3.75
5	Diafragmas horizontales	0	5	15	45	1.00	15
6	Configuración en planta	0	5	25	45	0.50	12.5
7	Configuración en elevación	0	5	25	45	1.00	45
8	Separación máxima entre muros	0	5	25	45	0.25	6.25
9	Tipo de cubierta	0	15	25	45	1.00	25
10	Elementos no estructurales	0	0	25	45	0.25	6.25
11	Estado de conservación	0	5	25	45	1.00	5

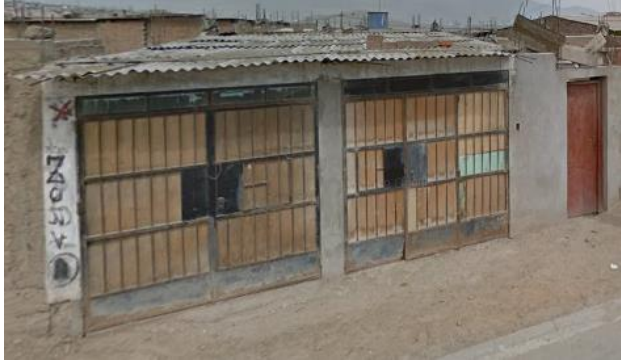
N° Vivienda	26

ÍTEM	PARÁMETRO	Ki A	Ki B	Ki C	Ki D	Wi	Ki * Wi
1	Organización del sistema resistente	0	5	20	45	1.00	45
2	Calidad del sistema resistente	0	5	25	45	0.25	1.25
3	Resistencia convencional	0	5	25	45	1.50	37.5
4	Posición del edificio y cimentación	0	5	25	45	0.75	18.75
5	Diafragmas horizontales	0	5	15	45	1.00	45
6	Configuración en planta	0	5	25	45	0.50	0
7	Configuración en elevación	0	5	25	45	1.00	25
8	Separación máxima entre muros	0	5	25	45	0.25	0
9	Tipo de cubierta	0	15	25	45	1.00	45
10	Elementos no estructurales	0	0	25	45	0.25	6.25
11	Estado de conservación	0	5	25	45	1.00	5

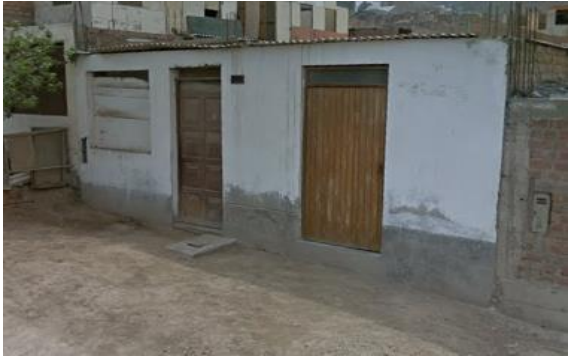
N° Vivienda	27

ÍTEM	PARÁMETRO	Ki A	Ki B	Ki C	Ki D	Wi	Ki * Wi
1	Organización del sistema resistente	0	5	20	45	1.00	5
2	Calidad del sistema resistente	0	5	25	45	0.25	6.25
3	Resistencia convencional	0	5	25	45	1.50	67.5
4	Posición del edificio y cimentación	0	5	25	45	0.75	33.75
5	Diafragmas horizontales	0	5	15	45	1.00	15
6	Configuración en planta	0	5	25	45	0.50	2.5
7	Configuración en elevación	0	5	25	45	1.00	45
8	Separación máxima entre muros	0	5	25	45	0.25	1.25
9	Tipo de cubierta	0	15	25	45	1.00	15
10	Elementos no estructurales	0	0	25	45	0.25	0
11	Estado de conservación	0	5	25	45	1.00	25

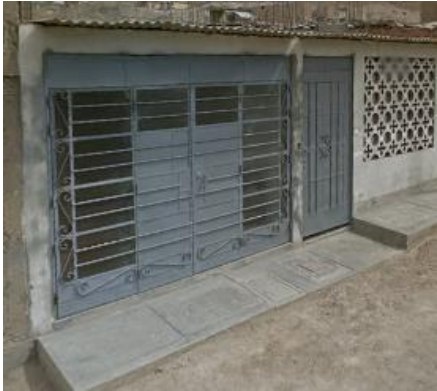
N° Vivienda	28

ITEM	PARÁMETRO	Ki A	Ki B	Ki C	Ki D	Wi	Ki * Wi
1	Organización del sistema resistente	0	5	20	45	1.00	45
2	Calidad del sistema resistente	0	5	25	45	0.25	6.25
3	Resistencia convencional	0	5	25	45	1.50	0
4	Posición del edificio y cimentación	0	5	25	45	0.75	18.75
5	Diafragmas horizontales	0	5	15	45	1.00	5
6	Configuración en planta	0	5	25	45	0.50	2.5
7	Configuración en elevación	0	5	25	45	1.00	25
8	Separación máxima entre muros	0	5	25	45	0.25	0
9	Tipo de cubierta	0	15	25	45	1.00	45
10	Elementos no estructurales	0	0	25	45	0.25	6.25
11	Estado de conservación	0	5	25	45	1.00	25

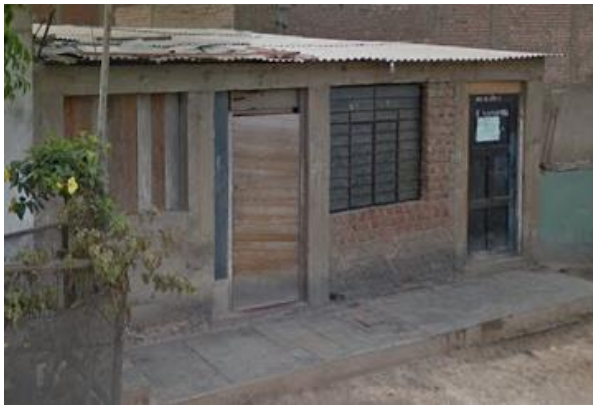
N° Vivienda	29

ÍTEM	PARÁMETRO	Ki A	Ki B	Ki C	Ki D	Wi	Ki * Wi
1	Organización del sistema resistente	0	5	20	45	1.00	5
2	Calidad del sistema resistente	0	5	25	45	0.25	6.25
3	Resistencia convencional	0	5	25	45	1.50	7.5
4	Posición del edificio y cimentación	0	5	25	45	0.75	18.75
5	Diafragmas horizontales	0	5	15	45	1.00	15
6	Configuración en planta	0	5	25	45	0.50	2.5
7	Configuración en elevación	0	5	25	45	1.00	45
8	Separación máxima entre muros	0	5	25	45	0.25	0
9	Tipo de cubierta	0	15	25	45	1.00	25
10	Elementos no estructurales	0	0	25	45	0.25	11.25
11	Estado de conservación	0	5	25	45	1.00	5

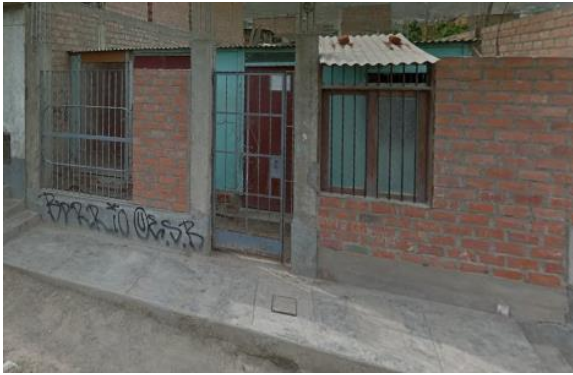
N° Vivienda	30

ÍTEM	PARÁMETRO	Ki A	Ki B	Ki C	Ki D	Wi	Ki * Wi
1	Organización del sistema resistente	0	5	20	45	1.00	5
2	Calidad del sistema resistente	0	5	25	45	0.25	6.25
3	Resistencia convencional	0	5	25	45	1.50	37.5
4	Posición del edificio y cimentación	0	5	25	45	0.75	3.75
5	Diafragmas horizontales	0	5	15	45	1.00	15
6	Configuración en planta	0	5	25	45	0.50	2.5
7	Configuración en elevación	0	5	25	45	1.00	45
8	Separación máxima entre muros	0	5	25	45	0.25	1.25
9	Tipo de cubierta	0	15	25	45	1.00	15
10	Elementos no estructurales	0	0	25	45	0.25	11.25
11	Estado de conservación	0	5	25	45	1.00	25

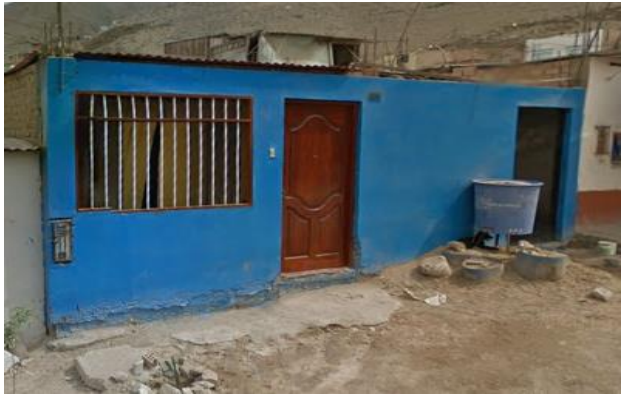
N° Vivienda	31

ÍTEM	PARÁMETRO	Ki A	Ki B	Ki C	Ki D	Wi	Ki * Wi
1	Organización del sistema resistente	0	5	20	45	1.00	5
2	Calidad del sistema resistente	0	5	25	45	0.25	1.25
3	Resistencia convencional	0	5	25	45	1.50	37.5
4	Posición del edificio y cimentación	0	5	25	45	0.75	3.75
5	Diafragmas horizontales	0	5	15	45	1.00	45
6	Configuración en planta	0	5	25	45	0.50	0
7	Configuración en elevación	0	5	25	45	1.00	5
8	Separación máxima entre muros	0	5	25	45	0.25	1.25
9	Tipo de cubierta	0	15	25	45	1.00	25
10	Elementos no estructurales	0	0	25	45	0.25	0
11	Estado de conservación	0	5	25	45	1.00	25

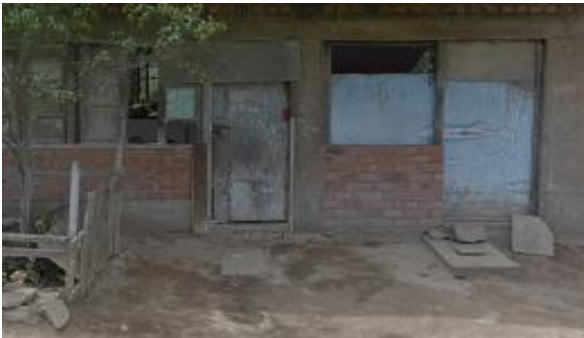
N° Pisos	32

ÍTEM	PARÁMETRO	Ki A	Ki B	Ki C	Ki D	Wi	Ki * Wi
1	Organización del sistema resistente	0	5	20	45	1.00	5
2	Calidad del sistema resistente	0	5	25	45	0.25	6.25
3	Resistencia convencional	0	5	25	45	1.50	0
4	Posición del edificio y cimentación	0	5	25	45	0.75	3.75
5	Diafragmas horizontales	0	5	15	45	1.00	15
6	Configuración en planta	0	5	25	45	0.50	2.5
7	Configuración en elevación	0	5	25	45	1.00	5
8	Separación máxima entre muros	0	5	25	45	0.25	0
9	Tipo de cubierta	0	15	25	45	1.00	25
10	Elementos no estructurales	0	0	25	45	0.25	6.25
11	Estado de conservación	0	5	25	45	1.00	5

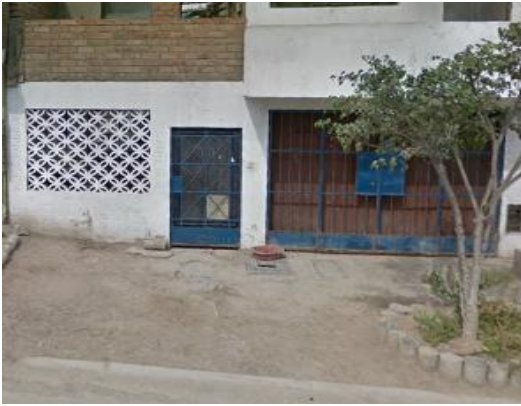
N° Vivienda	33

ÍTEM	PARÁMETRO	Ki A	Ki B	Ki C	Ki D	Wi	Ki * Wi
1	Organización del sistema resistente	0	5	20	45	1.00	5
2	Calidad del sistema resistente	0	5	25	45	0.25	6.25
3	Resistencia convencional	0	5	25	45	1.50	37.5
4	Posición del edificio y cimentación	0	5	25	45	0.75	3.75
5	Diafragmas horizontales	0	5	15	45	1.00	15
6	Configuración en planta	0	5	25	45	0.50	2.5
7	Configuración en elevación	0	5	25	45	1.00	45
8	Separación máxima entre muros	0	5	25	45	0.25	1.25
9	Tipo de cubierta	0	15	25	45	1.00	15
10	Elementos no estructurales	0	0	25	45	0.25	11.25
11	Estado de conservación	0	5	25	45	1.00	5

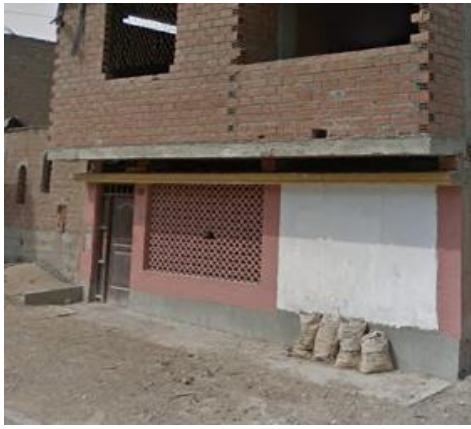
N° Vivienda	34

ÍTEM	PARÁMETRO	Ki A	Ki B	Ki C	Ki D	Wi	Ki * Wi
1	Organización del sistema resistente	0	5	20	45	1.00	5
2	Calidad del sistema resistente	0	5	25	45	0.25	6.25
3	Resistencia convencional	0	5	25	45	1.50	7.5
4	Posición del edificio y cimentación	0	5	25	45	0.75	3.75
5	Diafragmas horizontales	0	5	15	45	1.00	15
6	Configuración en planta	0	5	25	45	0.50	2.5
7	Configuración en elevación	0	5	25	45	1.00	5
8	Separación máxima entre muros	0	5	25	45	0.25	0
9	Tipo de cubierta	0	15	25	45	1.00	25
10	Elementos no estructurales	0	0	25	45	0.25	6.25
11	Estado de conservación	0	5	25	45	1.00	45

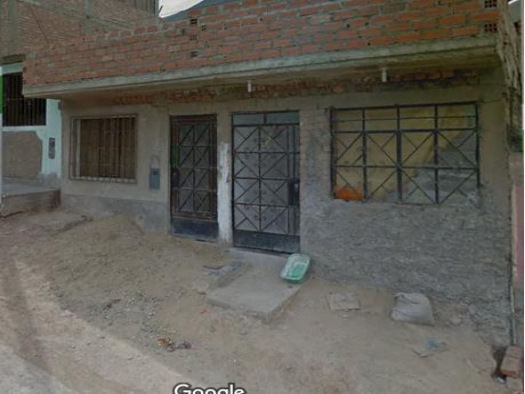
N° Vivienda	35

ITEM	PARÁMETRO	Ki A	Ki B	Ki C	Ki D	Wi	Ki * Wi
1	Organización del sistema resistente	0	5	20	45	1.00	5
2	Calidad del sistema resistente	0	5	25	45	0.25	6.25
3	Resistencia convencional	0	5	25	45	1.50	7.5
4	Posición del edificio y cimentación	0	5	25	45	0.75	33.75
5	Diafragmas horizontales	0	5	15	45	1.00	15
6	Configuración en planta	0	5	25	45	0.50	2.5
7	Configuración en elevación	0	5	25	45	1.00	45
8	Separación máxima entre muros	0	5	25	45	0.25	1.25
9	Tipo de cubierta	0	15	25	45	1.00	15
10	Elementos no estructurales	0	0	25	45	0.25	11.25
11	Estado de conservación	0	5	25	45	1.00	25

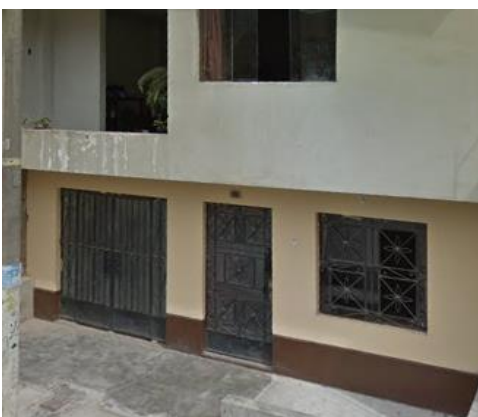
N° Vivienda	36

ÍTEM	PARÁMETRO	Ki A	Ki B	Ki C	Ki D	Wi	Ki * Wi
1	Organización del sistema resistente	0	5	20	45	1.00	5
2	Calidad del sistema resistente	0	5	25	45	0.25	1.25
3	Resistencia convencional	0	5	25	45	1.50	7.5
4	Posición del edificio y cimentación	0	5	25	45	0.75	3.75
5	Diafragmas horizontales	0	5	15	45	1.00	15
6	Configuración en planta	0	5	25	45	0.50	2.5
7	Configuración en elevación	0	5	25	45	1.00	45
8	Separación máxima entre muros	0	5	25	45	0.25	0
9	Tipo de cubierta	0	15	25	45	1.00	15
10	Elementos no estructurales	0	0	25	45	0.25	11.25
11	Estado de conservación	0	5	25	45	1.00	5

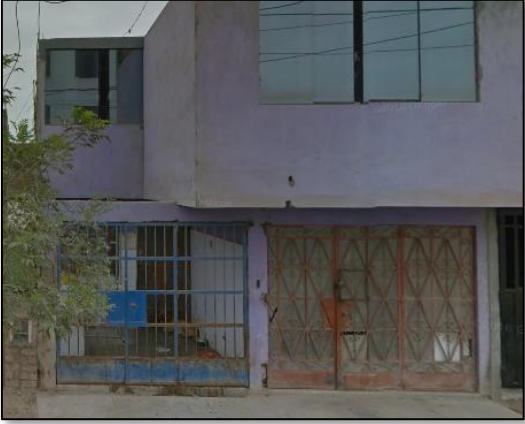
N° Vivienda	37

ÍTEM	PARÁMETRO	Ki A	Ki B	Ki C	Ki D	Wi	Ki * Wi
1	Organización del sistema resistente	0	5	20	45	1.00	5
2	Calidad del sistema resistente	0	5	25	45	0.25	1.25
3	Resistencia convencional	0	5	25	45	1.50	0
4	Posición del edificio y cimentación	0	5	25	45	0.75	0
5	Diafragmas horizontales	0	5	15	45	1.00	0
6	Configuración en planta	0	5	25	45	0.50	22.5
7	Configuración en elevación	0	5	25	45	1.00	45
8	Separación máxima entre muros	0	5	25	45	0.25	11.25
9	Tipo de cubierta	0	15	25	45	1.00	15
10	Elementos no estructurales	0	0	25	45	0.25	0
11	Estado de conservación	0	5	25	45	1.00	5
