UNIVERSIDAD CÉSAR VALLEJO

Análisis de la Confiabilidad del Ensayo de Viga Benkelman para Establecer la Condición Estructural del Pavimento de la Av. El Sol del Distrito de Ate, 2019.

TESIS PARA OBTENER EL TÍTULO PROFESIONAL DE:

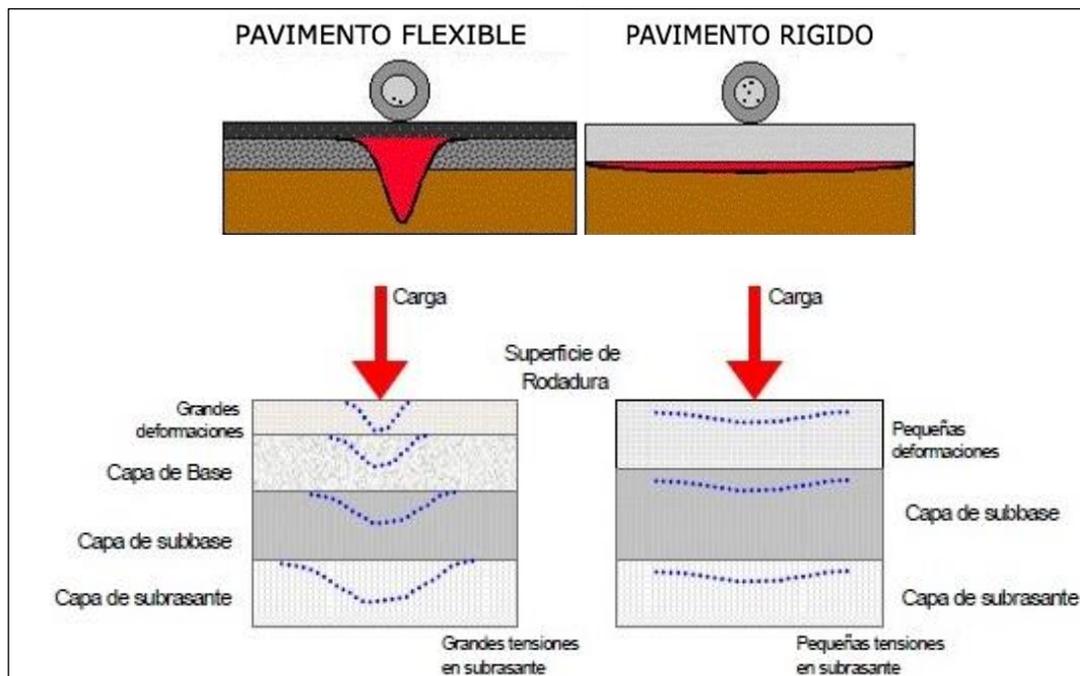
Figura N°1: Sección Transversal de la estructura del Pavimento

La estructura de una vía está conformada por una capa bituminosa denominada Carpeta asfáltica cuya función es proporcionar una superficie segura, suave y estable, así mismo esta actúa como impermeable para impedir la infiltración de agua de lluvia, La base su función es soportar las cargas ocasionadas por el tránsito y transmitirlos de forma adecuada a la Subbase. A si mismo transfiere esas cargas a la capa Subrasante más conocido como terreno natural, como se muestra En la Figura N°1, sin embargo hay que tener en cuenta que estas capas dependen mucho de la calidad del terreno y de las necesidades de la obra.

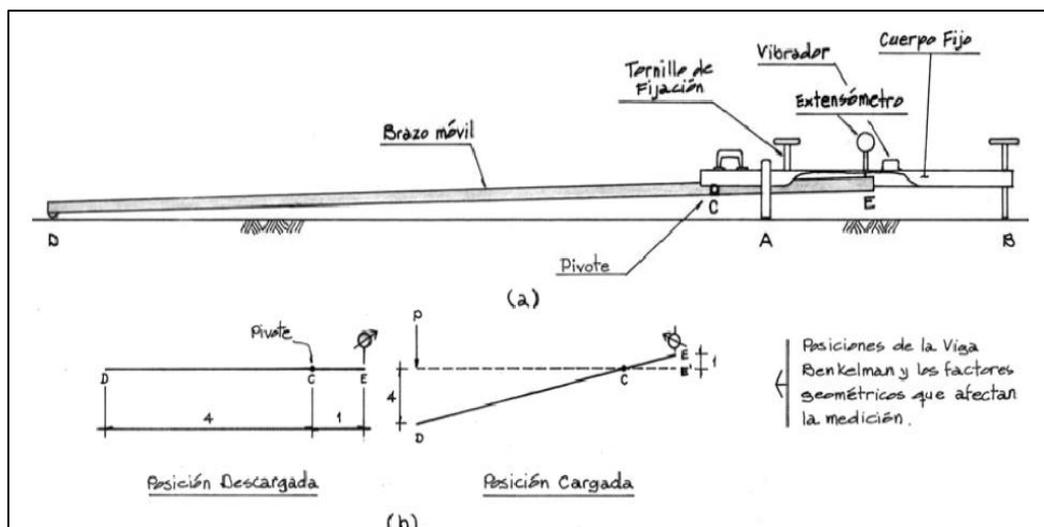
Figura N°4. Partes del equipo de la Viga Benkelman

Este equipo debe ser usado con un camión cargado, de 8.2 toneladas en la parte traseras de las llantas, estas llantas deben estar infladas a una presión de 80 Psi. Desde entonces, su uso se ha difundido en proyectos para conocer la condición estructural de pavimentos flexibles, tanto por su practicidad como por la confiabilidad que da a los resultados que lo proporciona.

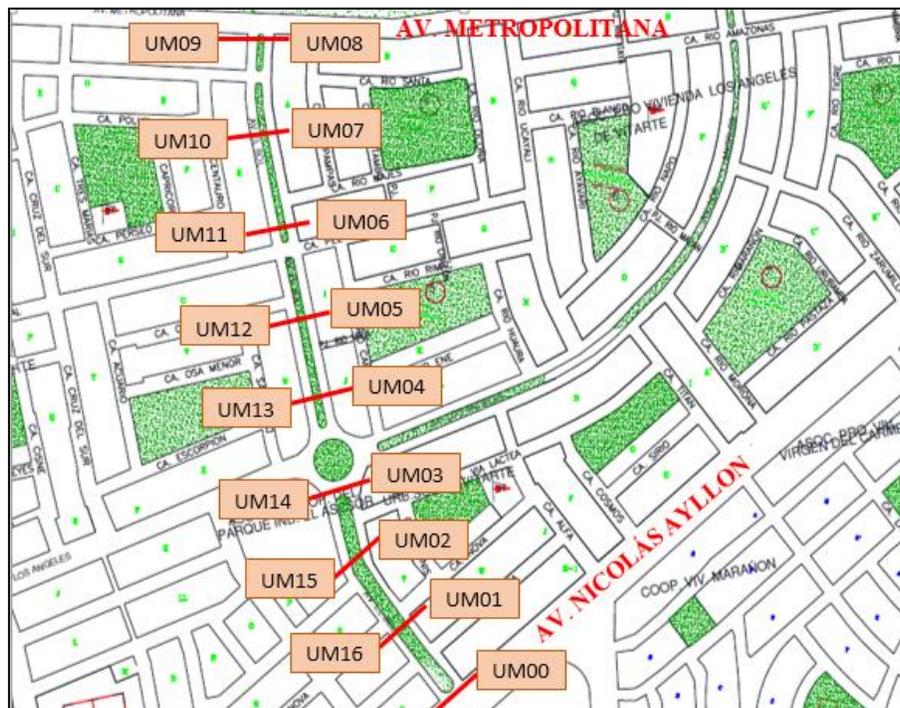
Figura N°9. Mapa de ubicación de los Muestras de la Investigación

Primeramente, se recomienda que las unidades elegidas estén igualmente espaciadas a lo largo de la sección de pavimento y que la primera de ellas se elija al azar. La cantidad total de muestra que se realizara es de 16 pruebas, a una distancia de 100 metros.

Luego se procede a medir la vía, a una longitud de 100 metros, se mide el ancho de la vía, se identifican qué tipo de falla y se mide su área total a través de una inspección visual.

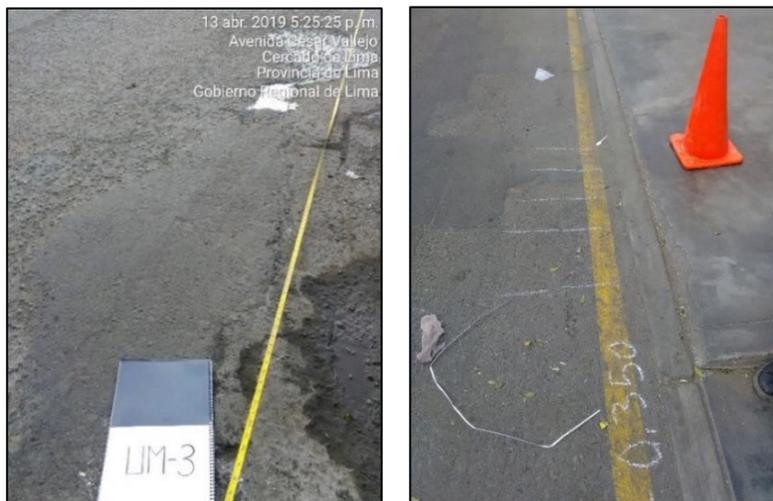
Figura N°11: Equipos de Medición

En esta medición se necesita contar los siguientes materiales: Una cinta métrica de 50 metros, Cámara fotográfica, Ficha de inspección, señaléticas y EPP de seguridad, Tiza para marcar.

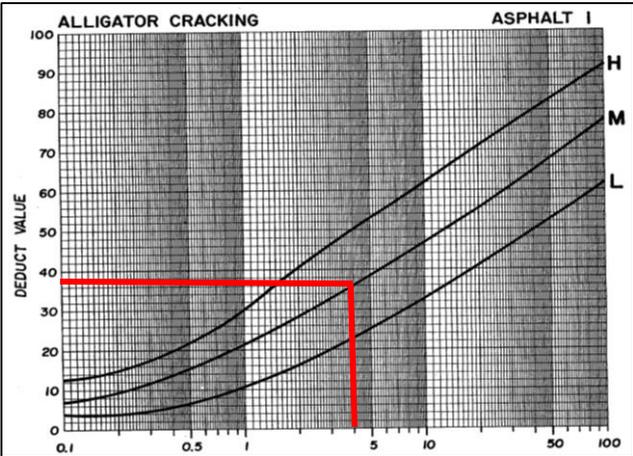
Figura N°12: Tabla de curva de Valor deducido

Para calcular el valor deducido (VD) se hace uso de la tabla de curva de valor deducido correspondiente a cada falla, ingresamos esta grafica mediante tabulaciones entre la densidad y el nivel de severidad, obteniendo el valor del resultado.

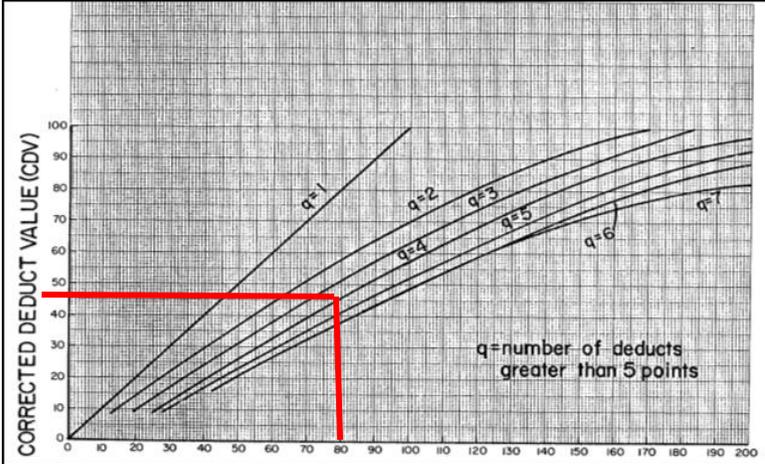
Figura N°13: Curva de valor deducido corregido

Ya obtenido el valor deducido (VD) se procede a hallar el valor deducido corregido (VDC)

Finalmente hallamos el valor de PCI, en este caso se resta 100 – VDC que es 95, obteniendo el PCI de 5, esto demuestra que el estado del pavimento de la unidad N° 1 es Fallado.

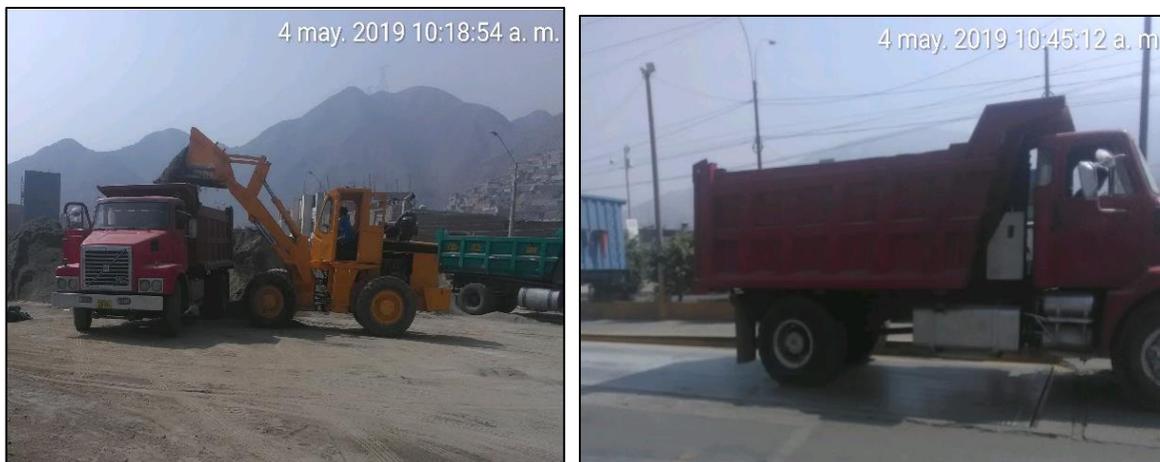
Figura N°15: Cargado de material de camión

Previamente a la realización de los ensayos deberá verificarse que se cumpla esta condición, así como que la presión de las llantas de 80 PSI.

Para la medición de cada punto, se procedió a ubicar al camión en la posición requerida, luego se coloca correctamente la viga Benkelman lista para medir, teniendo en cuenta la calibración del dial del micrómetro en cero.

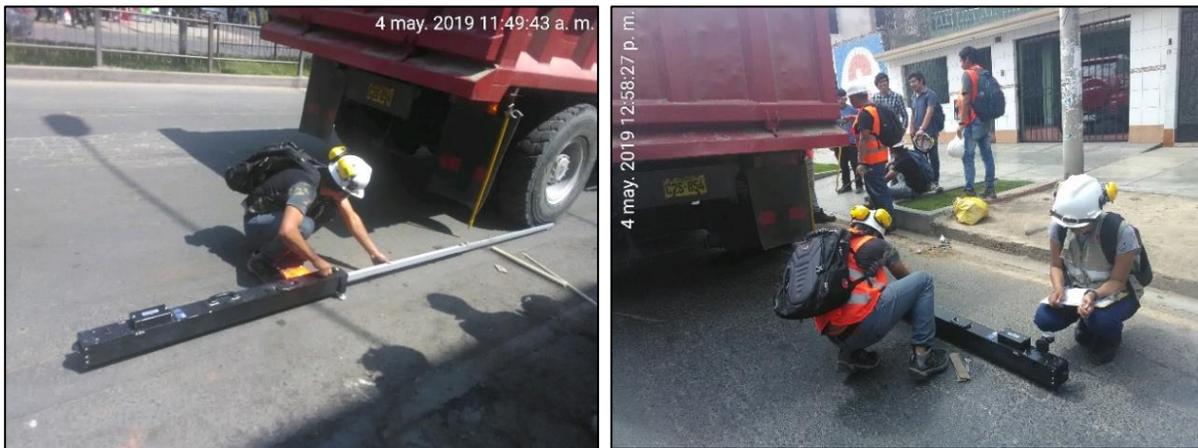
Figura N°17: Medición con la viga Benkelman.

A continuación, se estaciona el extremo de la viga Benkelman debajo del eje vertical del centro de gravedad de las llantas dobles, tener en cuenta que la primera medición es la deflexión máxima y es tomada a una distancia igual a 0 cm, esta es la deflexión medida en el punto que coincide con el eje de gravedad de las llantas dobles.

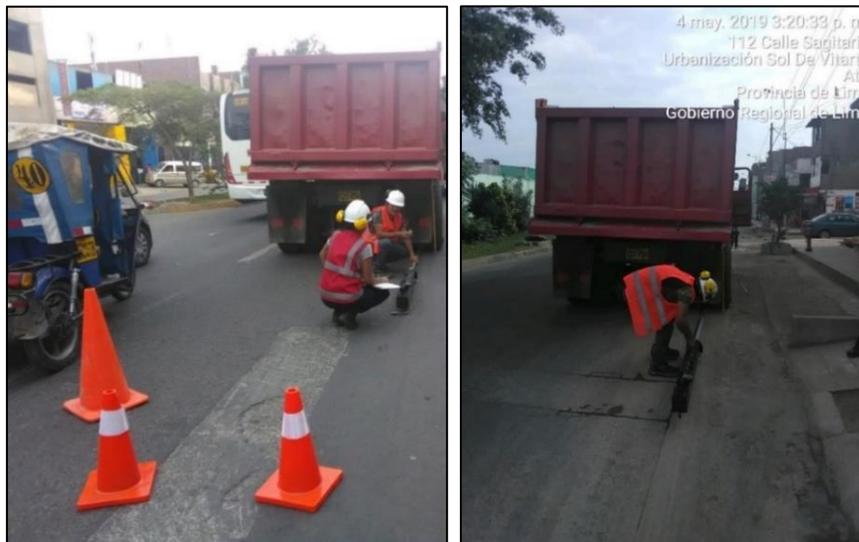
Figura N°18: Medición de la viga Benkelman

Todo el trabajo deberá ser supervisado permanentemente por un ingeniero de campo quien verificará los valores que se vayan obteniendo, así como tomará anotación de cualquier factor que a su juicio pueda explicar los resultados que se obtenga.

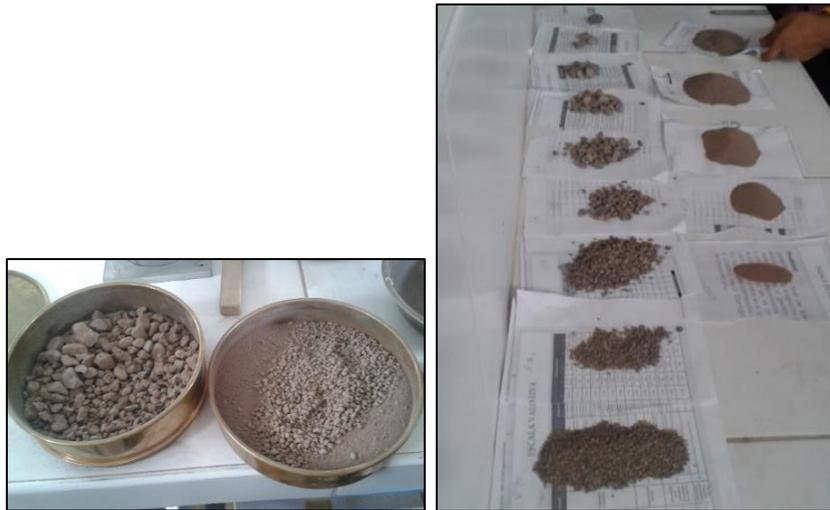
Figura N°27: Colocación de la Muestra en los Tamices

Para la ejecución de este ensayo se seleccionó cierta cantidad de muestra para así realizar el análisis, se coloca en la malla de la siguiente orden: 3", 2", 1 1/2", 1", 3/8", N°4, N°10, N°20, N°40, N°60, N°140, N°200 luego procede a mover los tamices de un lado a otro de forma de circunferencias durante 10 minutos, se retira el material retenido de cada malla a un recipiente. se determina el peso de cada fracción en una balanza con una sensibilidad de 0,1 %.

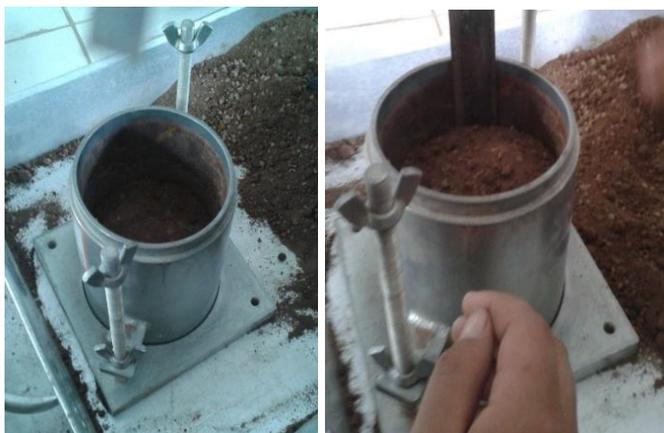
Figura N°28: Se hecha la muestra mezclada formando una capa

El ensayo de Proctor modificado se basa en la obtención de la curva de la variación densidad seca, para ello se procede el pesaje del recipiente y el pesaje del suelo que se encuentra en el tamiz N° 3/4“, El molde se lo coloca en su base de ese modo facilitar el desarrollo del ensayo; y a su vez se coloca la extensión del molde (collarín) y ambos se aseguran con los tornillos de tal manera que queden fijos.

Se coloca la muestra en una bandeja metálica, a la cual se la añade un cierto porcentaje de agua y luego se procede a mezclar con ayuda de un badilejo, de tal manera que se tenga una mezcla homogeneizada.

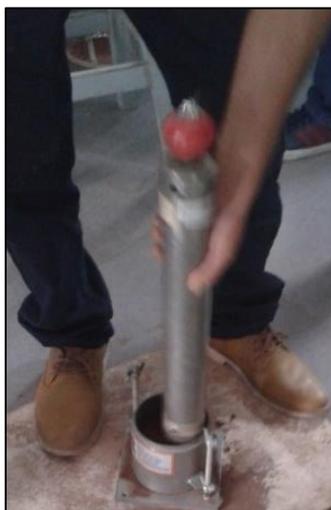
Figura N°29: Se apisona para lograr la compactación con 56 golpes.

Una vez acabada la compactación, se procede a retirar el collarín y se enrasa cuidadosamente el suelo compactado del molde, rellenando cualquier concavidad formada eventualmente con suelo que pase por la malla N° 4.

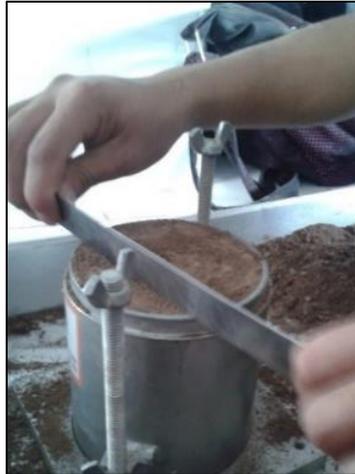
Figura N°30: retiro de collarín

Con ayuda de una brocha se limpia el molde de posible suelo suelto que se pudiese adherir en el exterior, para después pesar el molde con la muestra compactada. Para luego extraer una fracción de muestra del suelo compactado y se lo coloca en un recipiente para luego pesarlo, secarlo de ese modo determinar su contenido de humedad.

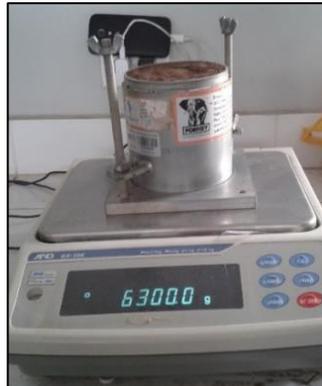
Figura N°31: Pesado del Molde de CBR

El procedimiento es tal que los valores de la relación de soporte se obtienen a partir de especímenes de ensayo que posean el mismo peso unitario y contenido de agua que se espera encontrar en el terreno.

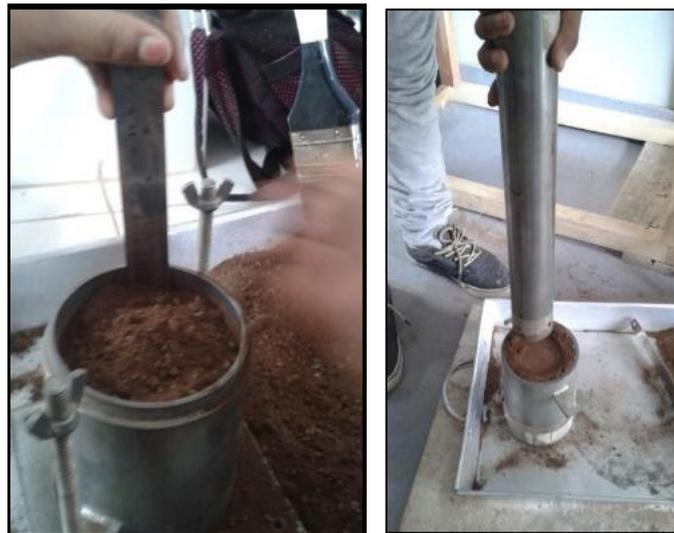
Figura N°32: Apisonado con 55 golpes

De la muestra así preparada se toma la cantidad necesaria para el ensayo de apisonado, más unos 6 kg por cada molde CBR.

Según el Manual de Ensayo de Materiales, la preparación procede como se indica en las normas mencionadas (Relaciones de peso unitario-humedad en los suelos, con equipo estándar o modificado).

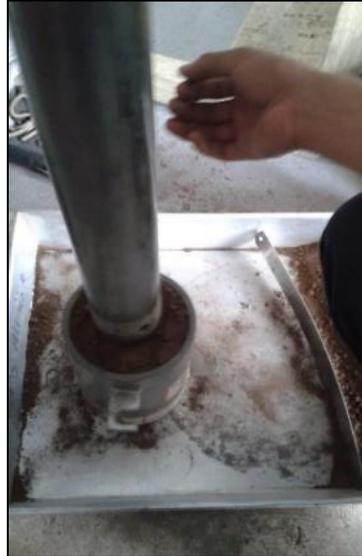
Figura N°33: Apisonado con 26, 12 golpes

Cuando el peso es más del 75 % se usa el tamiz de 19,1 mm (3/4"). De la muestra elegida se toma la cantidad necesaria para el ensayo de apisonado, más unos 5 kg por cada molde CBR.

Terminada la compactación, se quita el collar y se engrasa el espécimen por medio de un engrasador o cuchillo de hoja resistente y bien recta.

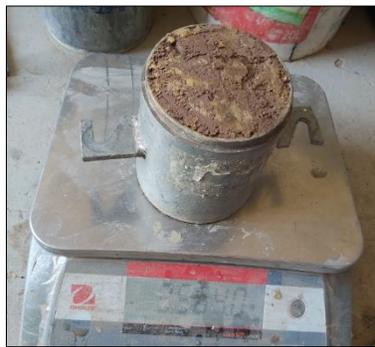
Figura N°34: Se pesa molde con muestra

Se procede a realizar el relleno en tres capas de las muestras, que varía en función del porcentaje de agua a agregar, ya sea 4, 8, 12 y 16% de agua del total del peso de la muestra, removiéndolo para uniformizar, para así proceder a la compactación del primer punto.

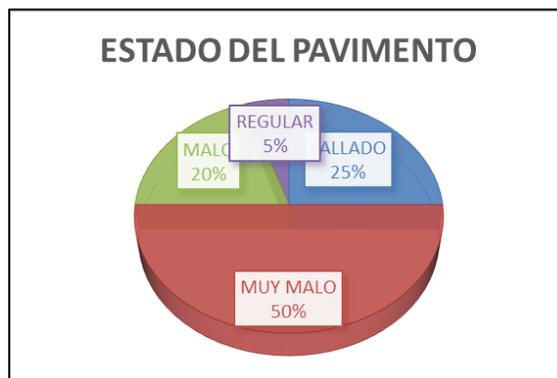
Figura N°37: Estado actual del Pavimento

la Figura N°37, nos muestra que el pavimento que se encuentra el 50 % en condiciones malas, como así también muestra que es un estado malo con un porcentaje de 20%, un estado fallado con un porcentaje de 25% y por último un estado regular de 5%.

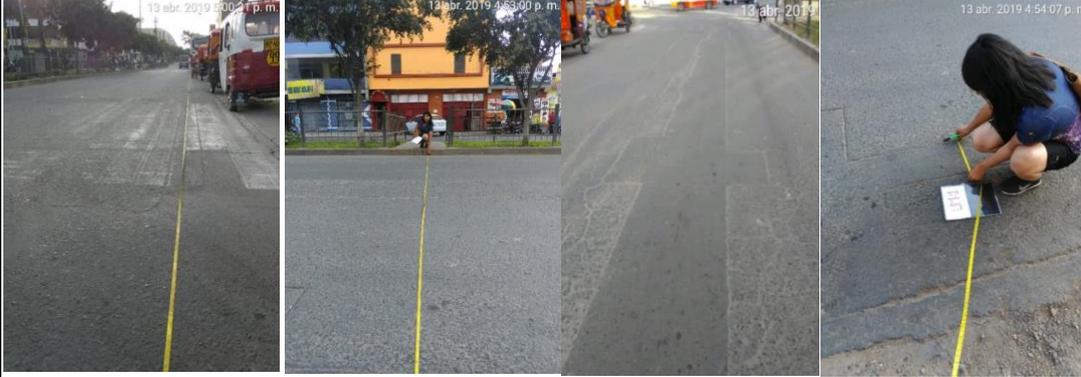
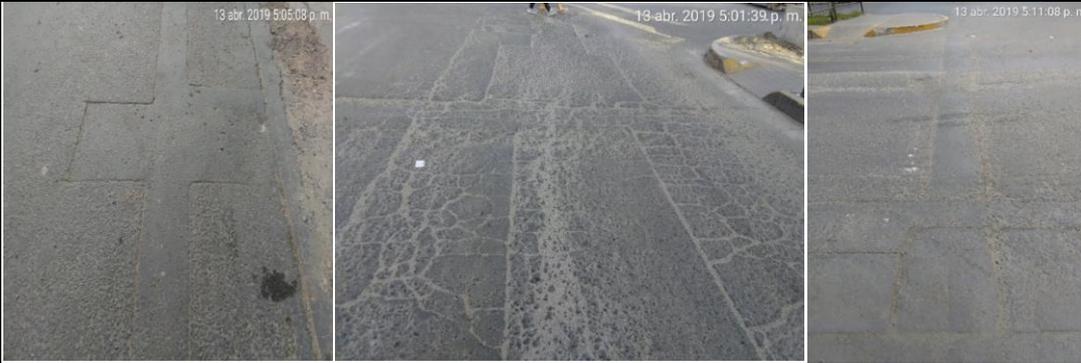
Medición de longitud total , la calzada - Falla encontrada Piel de Cocodrilo, Parches, Desprendimiento de materiales

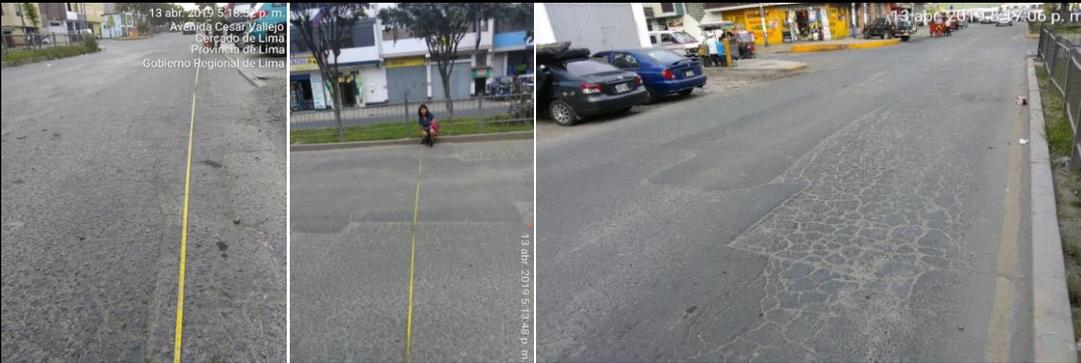
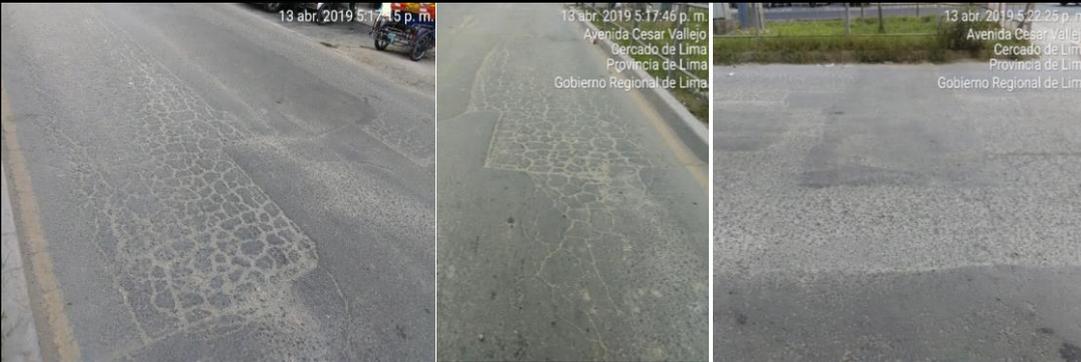
PROGRESIVAS 100+200

Falla encontrada Piel de Cocodrilo, Parches, Desgaste y Desprendimientos

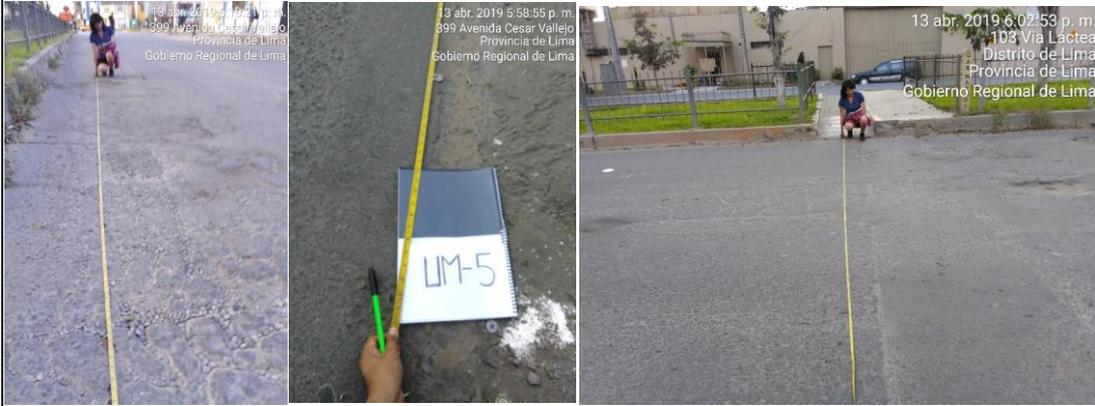
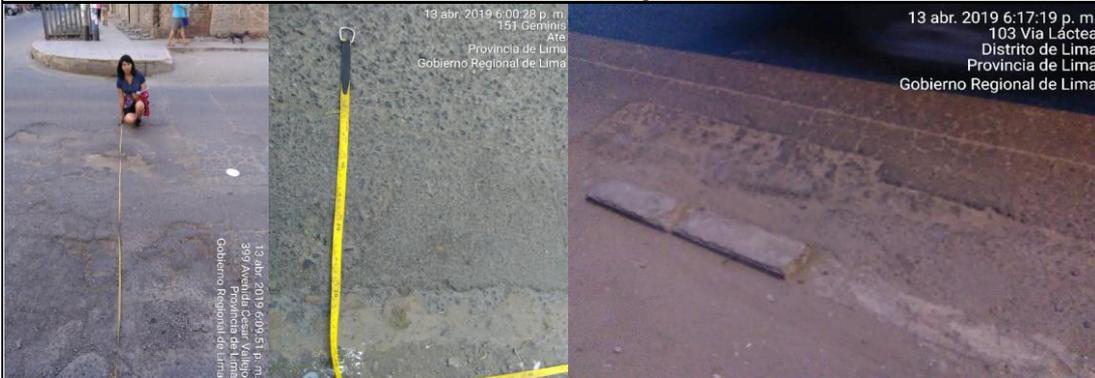
PROGRESIVAS 400+500

Falla encontrada Piel de Cocodrilo, Parches, Desprendimiento de materiales

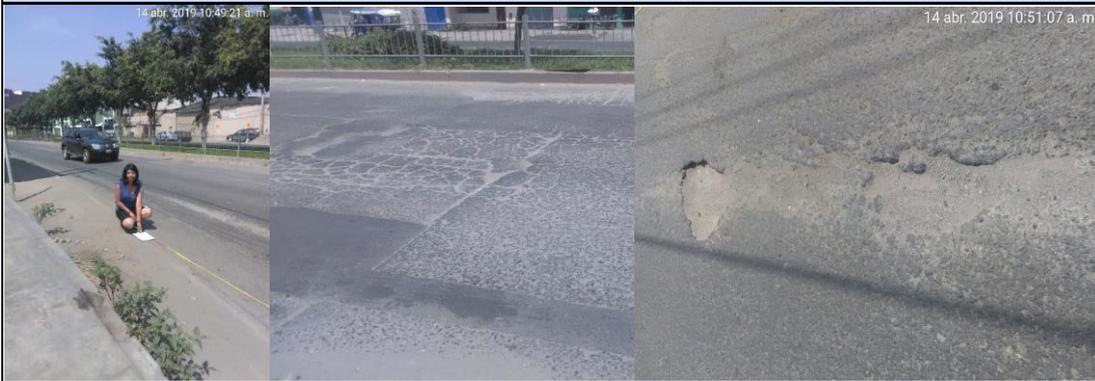
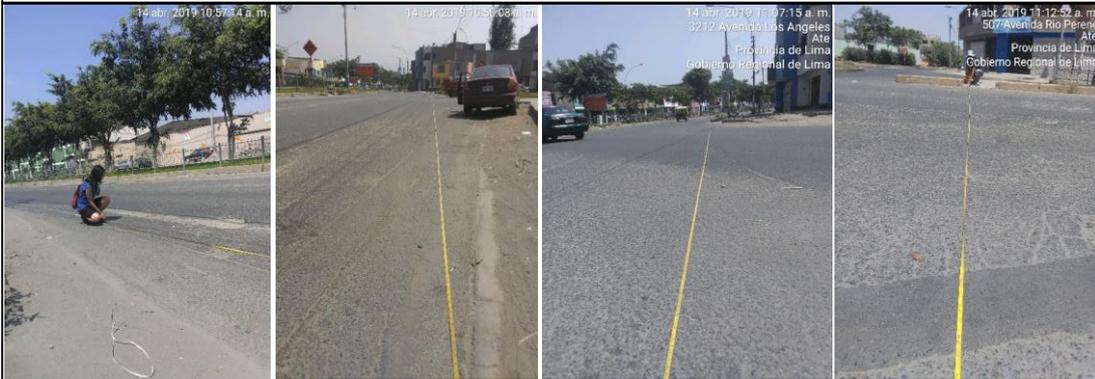
PROGRESIVAS 500+600

Falla encontrada Piel de Cocodrilo, Parches

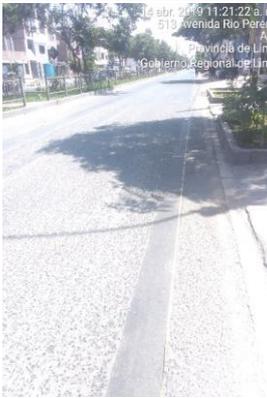
<p>14 abr. 2019 11:21:22 a. m. 513 Avenida Rio Perene Ate Provincia de Lima Gobierno Regional de Lima</p>			
Medición de longitud total , la calzada - Falla encontrada Piel de Cocodrilo, Parches, Desprendimiento de materiales

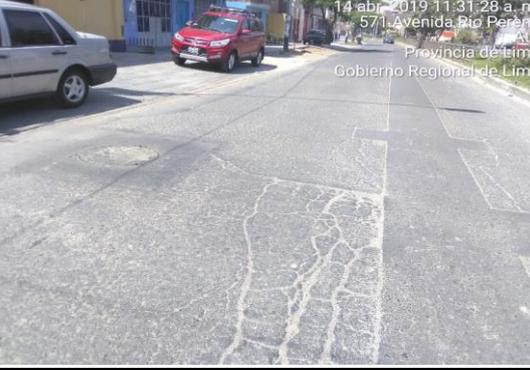
<p>14 abr. 2019 11:31:28 a. m. 571 Avenida Rio Perene Ate Provincia de Lima Gobierno Regional de Lima</p>			
Falla encontrada Piel de Cocodrilo, Parches

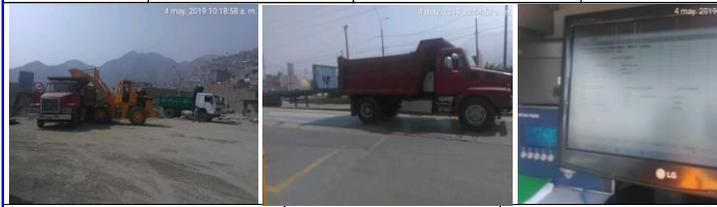
INFORMACION BASICA:		
PROYECTO: ANALISIS DE LA CONFIABILIDAD DEL ENSAYO DE VIGA BENKELMAN PARA ESTABLECER LA CONDICIÓN ESTRUCTURAL DEL PAVIMENTO DE LA AV. EL SOL DEL DISTRITO DE ATE, 2019.		
ENCARGADO:	MELISSA JULCA RODRIGUEZ	TRAMO: 000-300 KM FECHA: 04/05/2019
VIA:	AV. EL SOL	CAPA: C. ASFALTICA ESPESOR: 0,20 m
PRESIÓN DELLANTAS:	80 PSI	CARGA DEL CAMIÓN: 12Ton

Cargando material al volquete Pesaje del volquete en la balanza Pesaje en toneladas en su pantalla

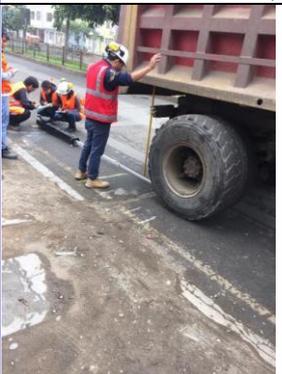
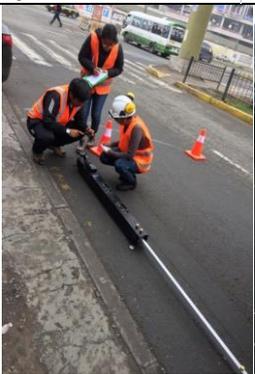
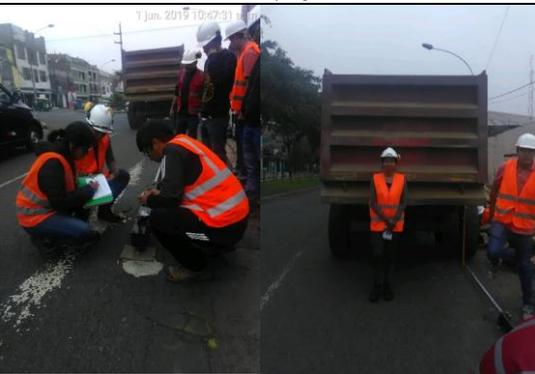
Medición N°1 en la progresiva 0+000		Medición N°2 en la progresiva 0+100		Medición N°2 en la progresiva 0+100

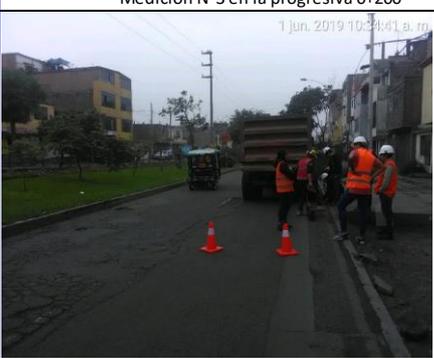
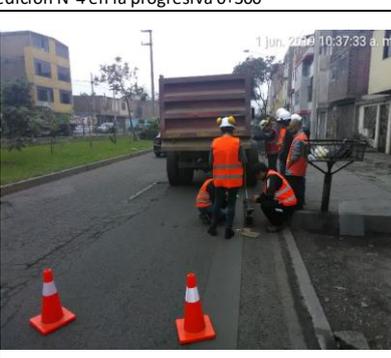
Medición N°3 en la progresiva 0+200		Medición N°3 en la progresiva 0+200		Medición N°4 en la progresiva 0+300

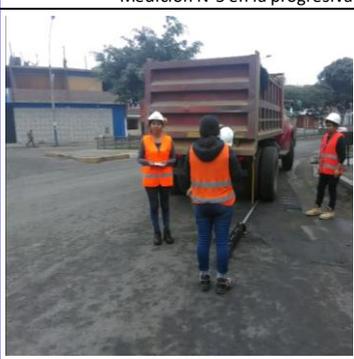
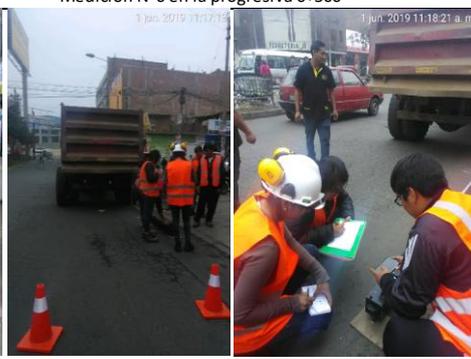
Medición N°5 en la progresiva 0+400		Medición N°5 en la progresiva 0+400		Medición N°6 en la progresiva 0+500

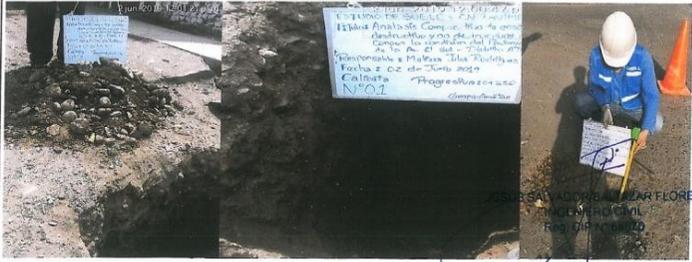
PANEL FOTOGRAFICO

OBSERVACIONES: Muestra obtenida en Calicata. Progresiva 0+320. No presenta Napa Freática.

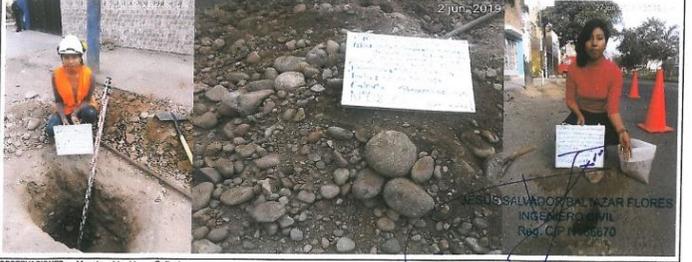
PANEL FOTOGRAFICO

OBSERVACIONES: Muestra obtenida en Calicata. Progresiva 0+320. No presenta Napa Freática.

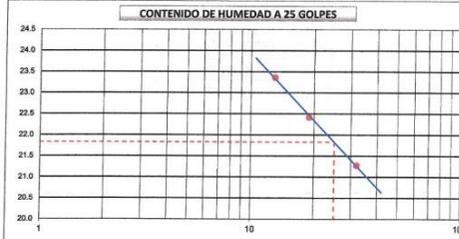
CONTENIDO DE HUMEDAD A 25 GOLPES

Constantes Fisicas de la Muestra	
Límite Líquido	21.83
Límite Plástico	18.17
Índice de Plasticidad	3.66
Observaciones	
Pasante Tamiz N° 40

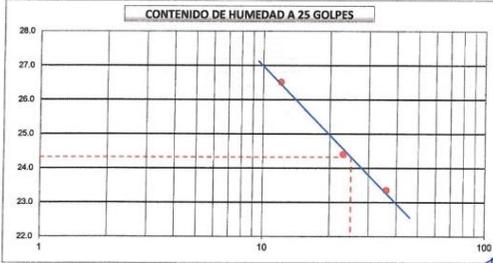
DETERMINACION DEL LIMITE LIQUIDO					
N° de Tarro		16	17	18	
Peso de Tarro + Suelo Humedo	gr.	44.87	54.88	51.72	
Peso de Tarro + Suelo Seco	gr.	37.42	47.39	44.70	
Peso de Tarro	gr.	10.45	16.70	14.64	
Peso de Agua	gr.	7.15	7.49	7.02	
Peso del Suelo Seco	gr.	26.97	30.69	30.06	Limite Liquido
Contenido de Humedad	%	26.51	24.41	23.35	24.32
Numero de Golpes		12	23	38

Constantes Fisicas de la Muestra	
Limite Liquido	24.32
Limite Plastico	17.75
Indice de Plasticidad	6.57
Observaciones

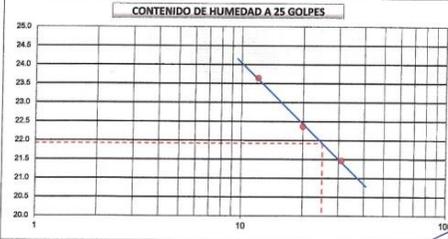
DETERMINACION DEL LIMITE LIQUIDO					
N° de Tarro		3	4	5	
Peso de Tarro + Suelo Humedo	gr.	86.44	47.85	62.94	
Peso de Tarro + Suelo Seco	gr.	48.73	41.23	46.27	
Peso de Tarro	gr.	16.12	12.53	15.19	
Peso de Agua	gr.	7.71	6.42	6.67	
Peso del Suelo Seco	gr.	32.61	28.70	31.08	Límite Líquido
Contenido de Humedad	%	23.64	22.37	21.46	
Numero de Golpes		12	20	31

Constantes Físicas de la Muestra	
Límite Líquido	21.92
Límite Plástico	18.79
Índice de Plasticidad	3.13
Observaciones

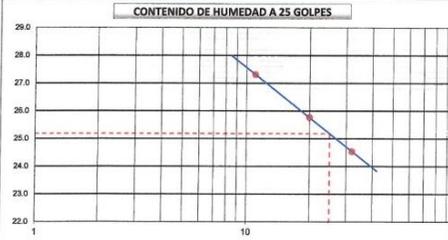
DETERMINACION DEL LIMITE LIQUIDO					
N° de Tarro		12	13	14	
Peso de Tarro + Suelo Humedo	gr.	50.84	50.82	51.72	
Peso de Tarro + Suelo Seco	gr.	43.31	42.72	44.19	
Peso de Tarro	gr.	16.47	11.28	13.50	
Peso de Agua	gr.	7.33	8.10	7.53	
Peso del Suelo Seco	gr.	28.84	31.44	30.69	Límite Líquido
Contenido de Humedad	%	27.31	25.76	24.54	
Numero de Golpes		11	20	32

Constantes Físicas de la Muestra	
Límite Líquido	25.18
Límite Plástico	18.37
Índice de Plasticidad	6.81
Observaciones

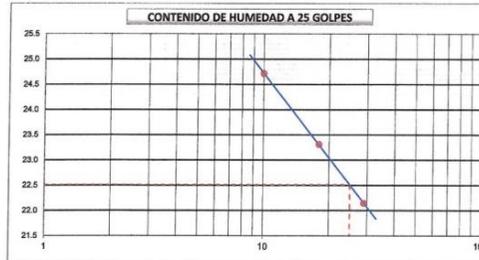
Constantes Físicas de la Muestra	
Limite Liquido	22.51
Limite Plastico	19.19
Indice de Plasticidad	3.30

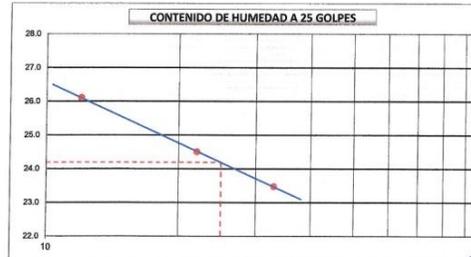
Constantes Físicas de la Muestra	
Limite Liquido	24.19
Limite Plastico	18.09
Indice de Plasticidad	6.10
