**Evaluación de la estructura del pavimento flexible en la Calle 2  
- Av. Alcatraces y Av. Integración - Nuevo Chimbote - Áncash -  
2020**

TESIS PARA OBTENER EL TÍTULO PROFESIONAL DE:

Diseño de Infraestructura Vial

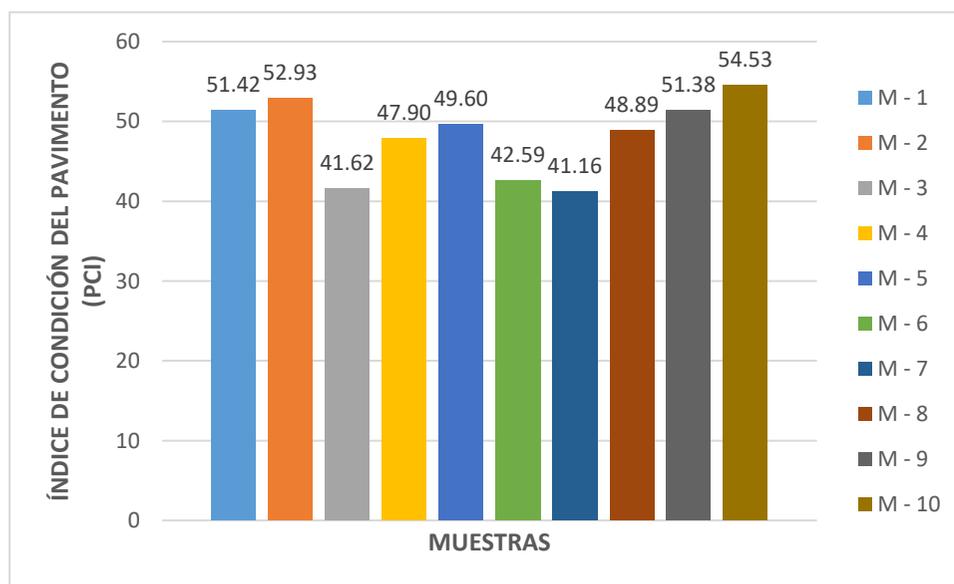
**Gráfico N° 24: PCI de la muestra de la Av. Integración**

**Interpretación:** En el gráfico N°24 se visualizan el índice de condición del pavimento de las muestras de la Av. Integración donde se identificó su condición del pavimento para cada una de ellas; M-1 como REGULAR, M-2 como REGULAR, M-3 como REGULAR, M-4 como REGULAR, M-5 como REGULAR, M-6 como REGULAR, M-7 como REGULAR, M-8 como REGULAR, M-9 como REGULAR y M-10 como REGULAR.

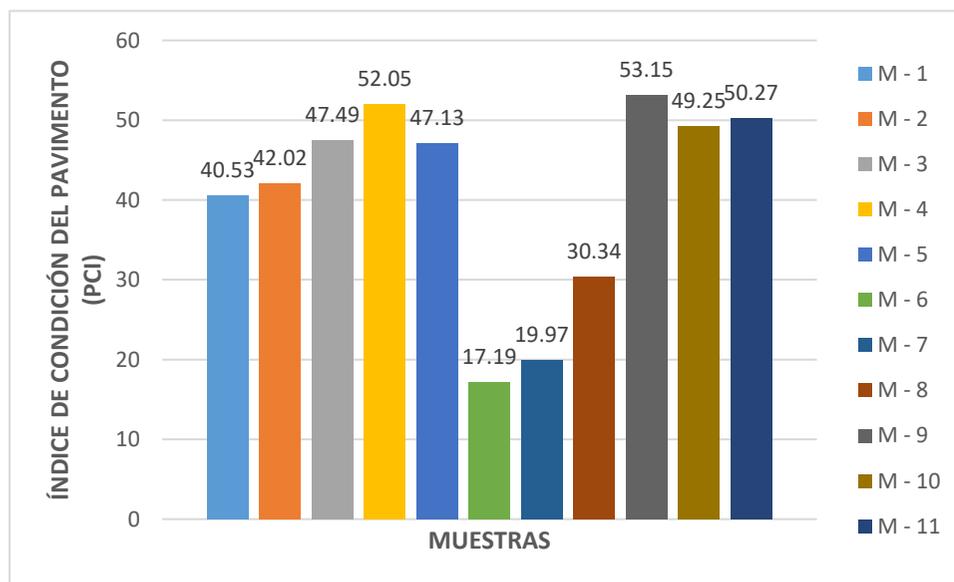
**Gráfico N° 25: PCI de las Muestras de la Av. Alcatraces**

**Interpretación:** En el gráfico N°25 se visualizan el PCI de las muestras de la Av., Alcatraces donde se identificó su condición del pavimento para cada una de ellas; M-1 como REGULAR, M-2 como MALO, M-3 como REGULAR, M-4 como REGULAR, M-5 como MALO, M-6 como REGULAR, M-7 como MALO, M-8 como REGULAR, M-9 como MALO, M-10 como REGULAR y M-11 como MALO.

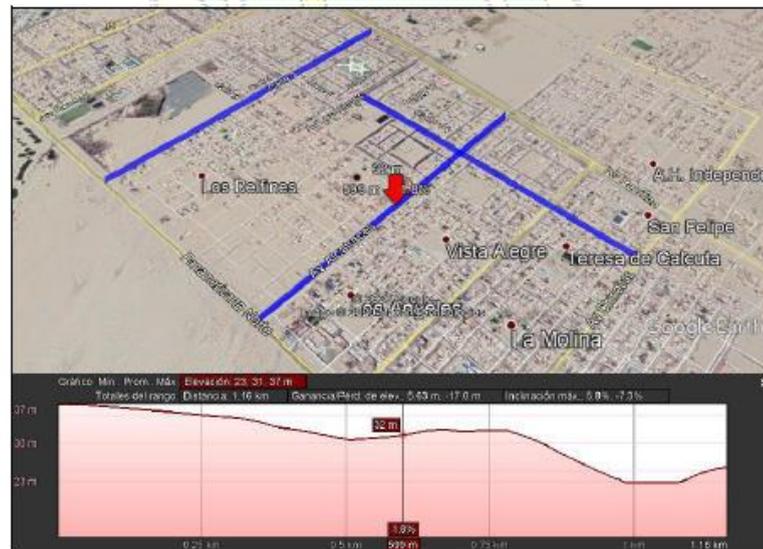
El área de Influencia de estudio se encuentra ubicada entre los 23 a 37 msnm asentada sobre una topografía de terrenos planos presentando una inclinación promedio 0.52%, con una pérdida de elevación de -0.70%. Según se muestra en el siguiente perfil de elevación:

Figura N°4.- Perfil de Elevación del Área en estudio – Av. Alcatrazes.

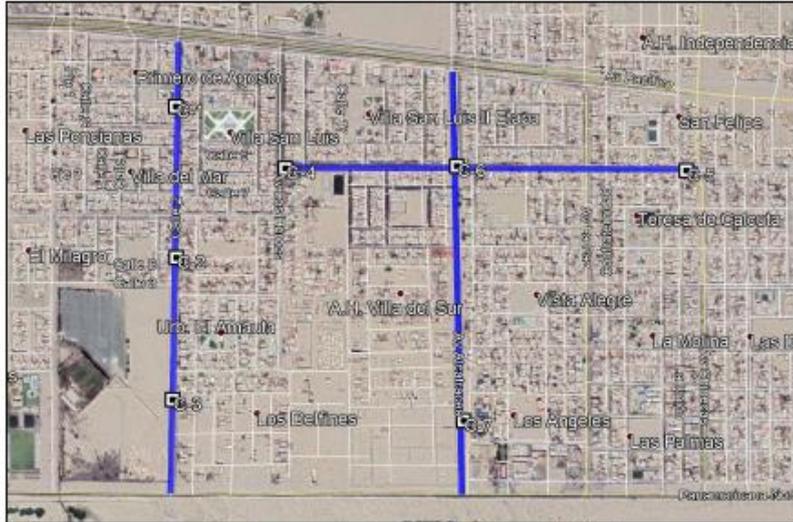
Fig. N°9.- Ubicación de calicatas en el área de Estudio

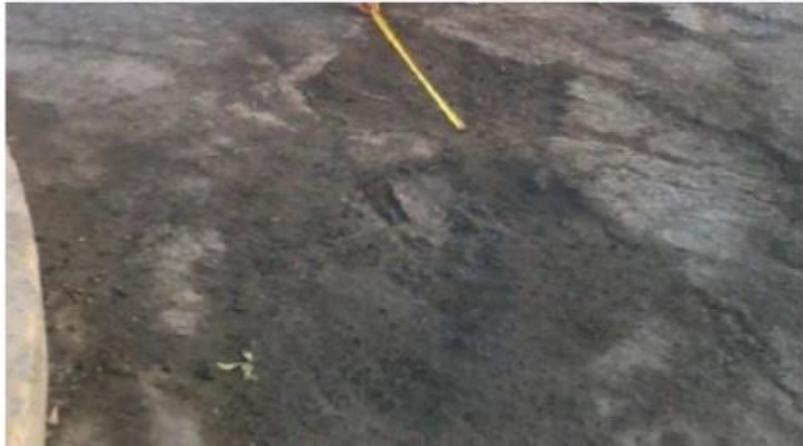
**Figura N° 2**

**Descripción.-** Son pequeños hoyos (depresiones) en la superficie de los pavimentos. Presentan bordes agudos y lados verticales cerca de la zona de la falla.

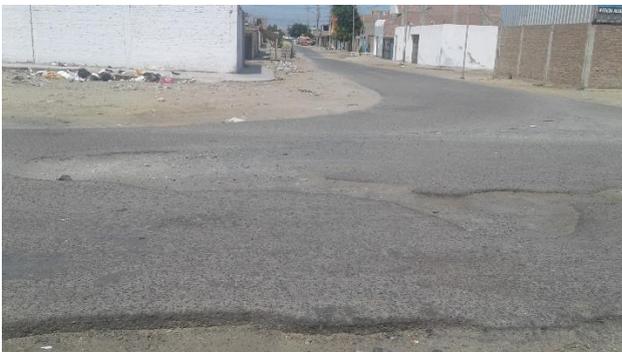
Presencia de fallas en la Av. Integración
