**UNIVERSIDAD CÉSAR VALLEJO**

**Estudio del proceso de producción del concreto en  
autoconstrucciones y su relación con la patología en  
Pamplona alta, San Juan de Miraflores, Lima - 2019**

TESIS PARA OBTENER EL TÍTULO PROFESIONAL DE:  
Ingeniero Civil

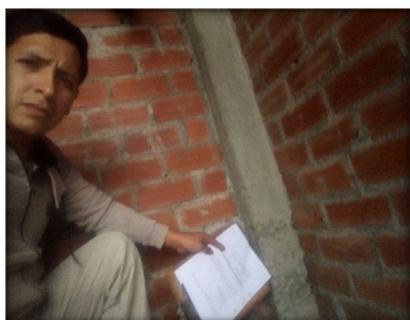
Figura 1: patología.

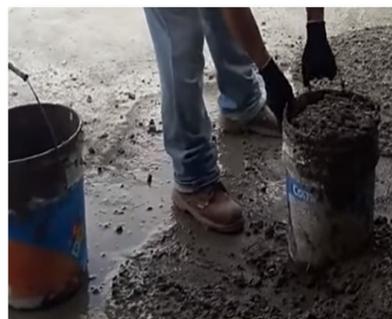
Figura 2: mezcla preparado de forma.

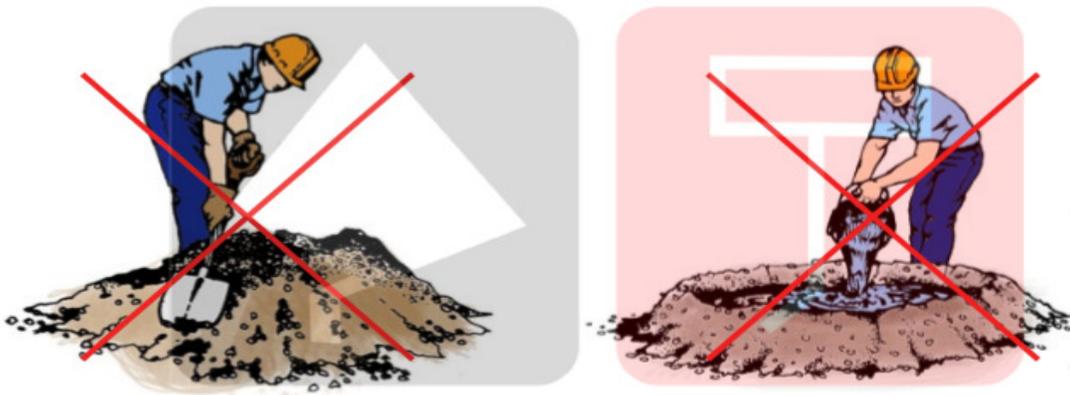
*Figura 5: mezclado a mano está prohibido.*  
Fuente: SENCICO (2014).

El proceso de mezclado del concreto debe realizarse por medio mecánicos (con mezcladora tipo trompo o tolva) está prohibido realizar el mezclado de manera manual (usando palas) debido a que no garantiza la homogeneidad de la mezcla<sup>9</sup>.

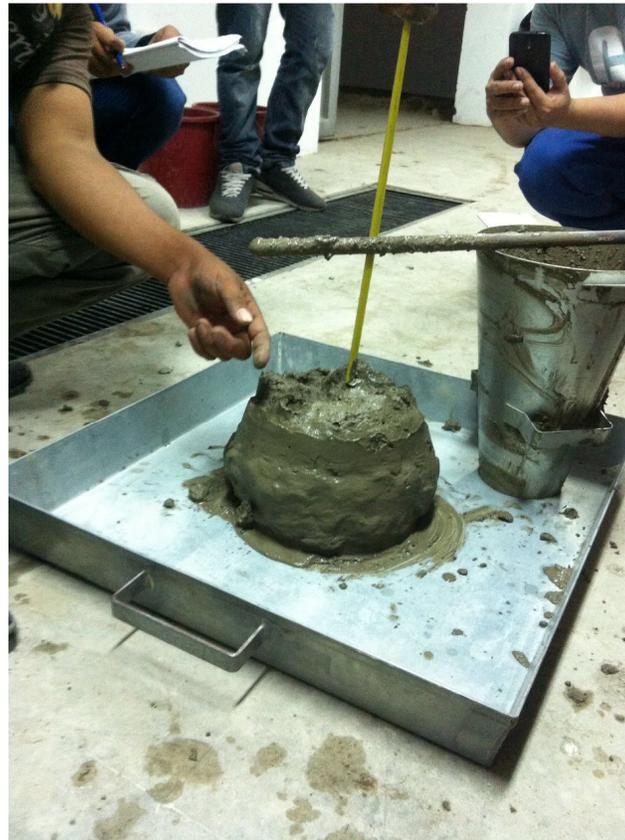
*Figura 6: Asentamiento del concreto.*

Una vez realizado la mezcla del concreto se debe usar el cono de abrahams el cual es un molde para realizar la prueba del asentamiento o slump es una herramienta cónica de 20 cm de diámetro mayor, 10 cm de diámetro menor y 30 cm de altura: las paredes que tendrán contacto con la mezcla tendrán que estar húmeda y se deberá colocar en una superficie plana, rígida, limpia y no absorbente<sup>10</sup>.

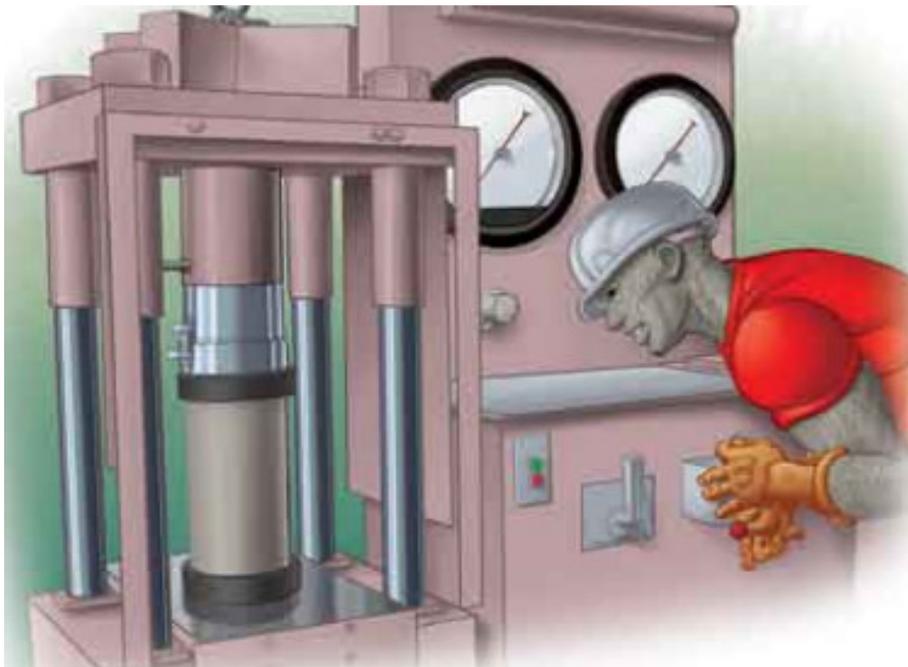
*Figura 7:* Ensayos de rotura de probetas de concreto.

En la revista ingeniería de construcción menciona que el ensayo de rotura de probetas para conocer la resistencia mecánica a compresión consta en aplicar una carga axial a la superficie de las probetas tomadas durante la elaboración del concreto o extracciones de diamantinas a una celeridad que esta normada hasta que ocurra la rotura<sup>18</sup>.

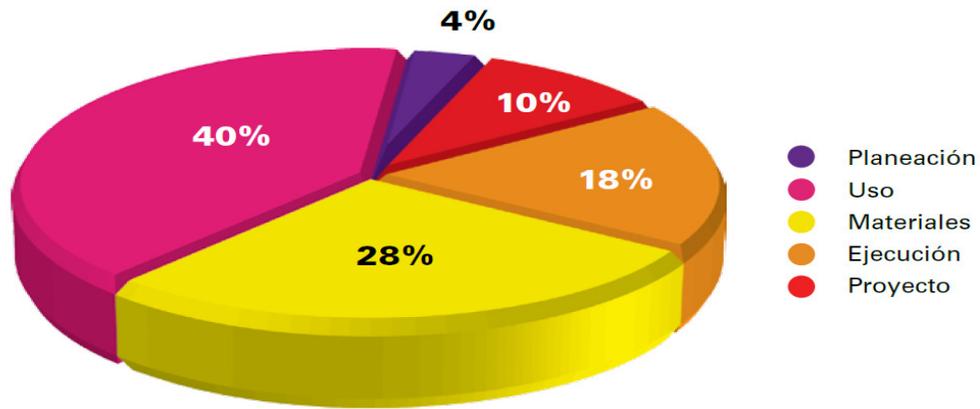
Figura 8: Causas de fallas del concreto.  
Fuente: Vitervo y otros. (2010).

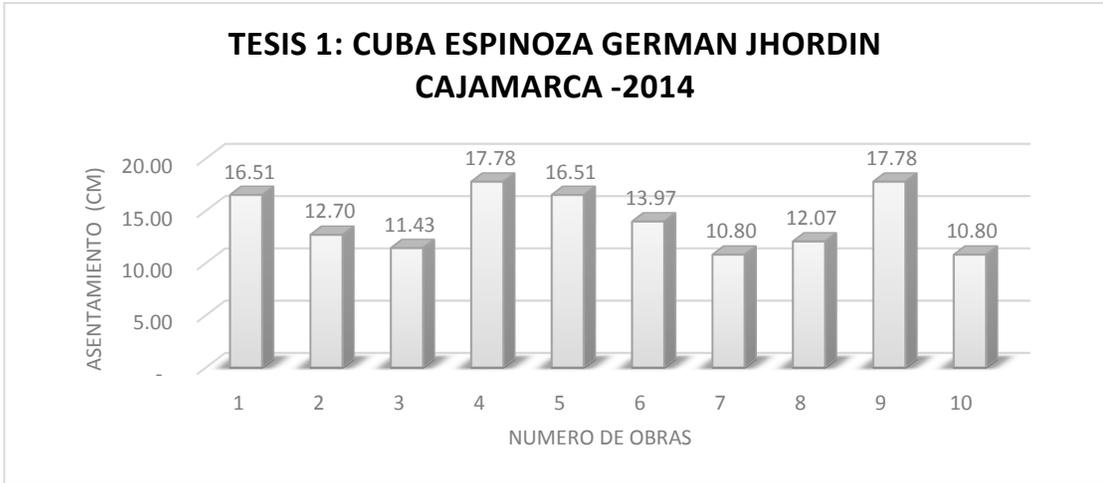
Figura 14: Asentamiento del concreto elaborado en autoconstrucciones.

En la figura 14, se aprecia resultados alarmantes, tras realizar estudios al concreto elaborado en 10 autoconstrucciones de la ciudad de Jaén, obtiene el asentamiento promedio de 13.97 cm, asentamiento mínimo de 10.8 cm y un asentamiento máximo de 17.78 cm, lo que se traduce que para obtener trabajabilidad en estas obras se sacrifica la calidad.

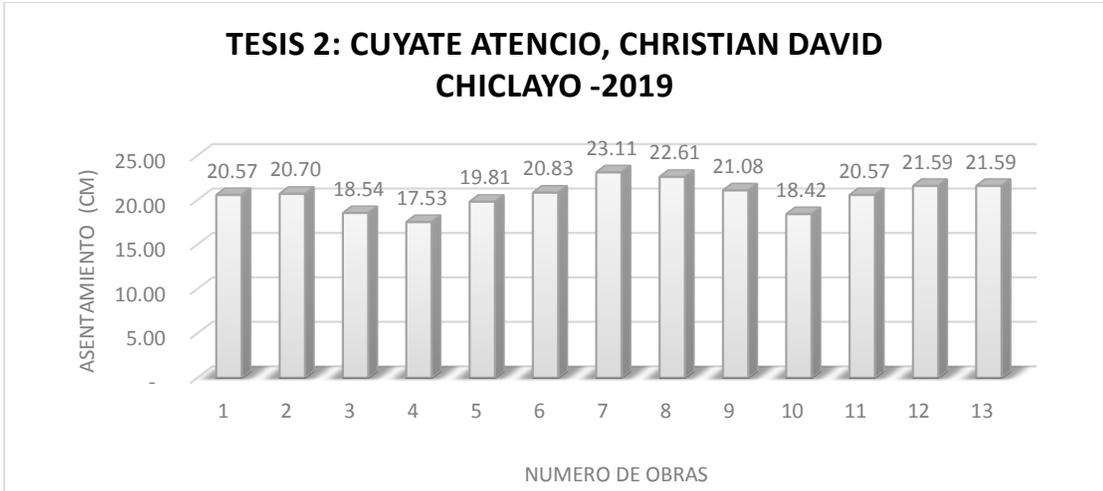
Figura 15: Asentamiento del concreto elaborado en autoconstrucciones.

En la figura 15, se aprecia resultados aún más críticos, tras realizar estudios al concreto elaborado en 13 autoconstrucciones de la ciudad de Monsefú, se obtiene el asentamiento promedio = 20.53 cm, asentamiento mínimo de 17.53 cm y un asentamiento máximo de 23.11 cm. Resultados que están muy lejos de cumplir con el slump óptimo.

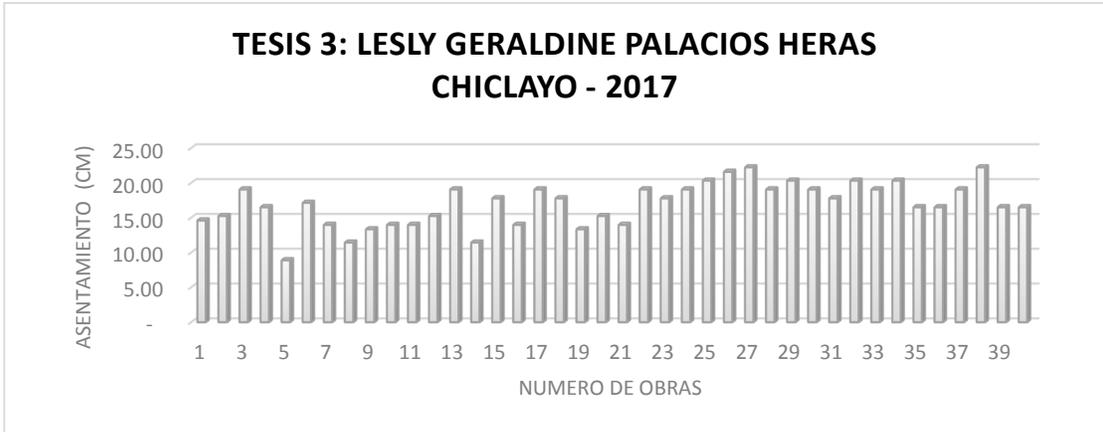
Figura 16: Asentamiento del concreto elaborado en autoconstrucciones.

En la figura 16, muestra resultados de ensayos realizados al concreto elaborado en 40 autoconstrucciones de la ciudad de Eten, el asentamiento promedio en este estudio es de 16.95 cm, asentamiento mínimo de 8.89 cm y un asentamiento máximo de 22.23 cm. resultados que no se acerca al **slump óptimo requerido para una consistencia plástica, acercándose a las 4”** considerando el clima de Chiclayo.

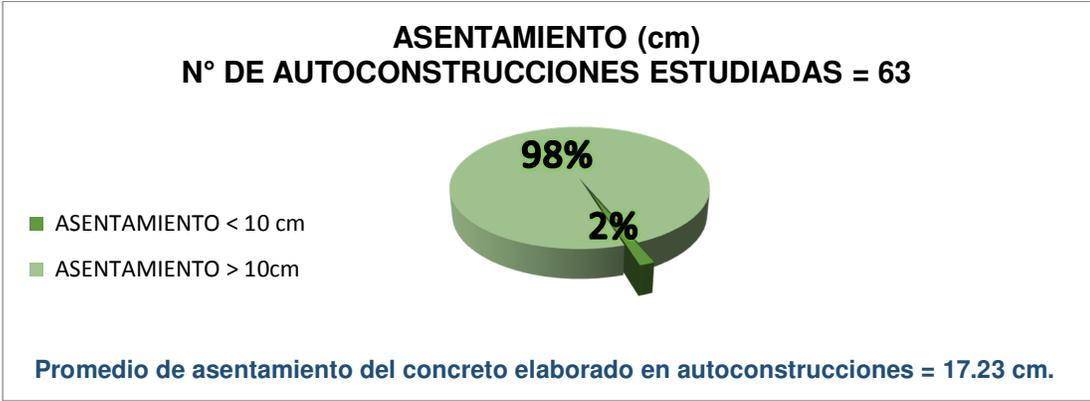
Figura 17: porcentaje de obras que usan el slump recomendado.

En la figura 17, se analizan los valores y se aprecia que solo el 2% de las 63 obras estudiadas trabajan con una mezcla con un slump menor a 10cm (slump adecuado para un concreto estructural sin uso de aditivos según el Comité 211 del ACI.), además el promedio del asentamiento es de 17.23 cm datos demasiado altos, ello pone en evidencia que los encargados en estas obras prefieren una mezcla con mayor trabajabilidad, pero la gran parte de ellos no tienen en cuenta que están sacrificando la calidad de concreto.

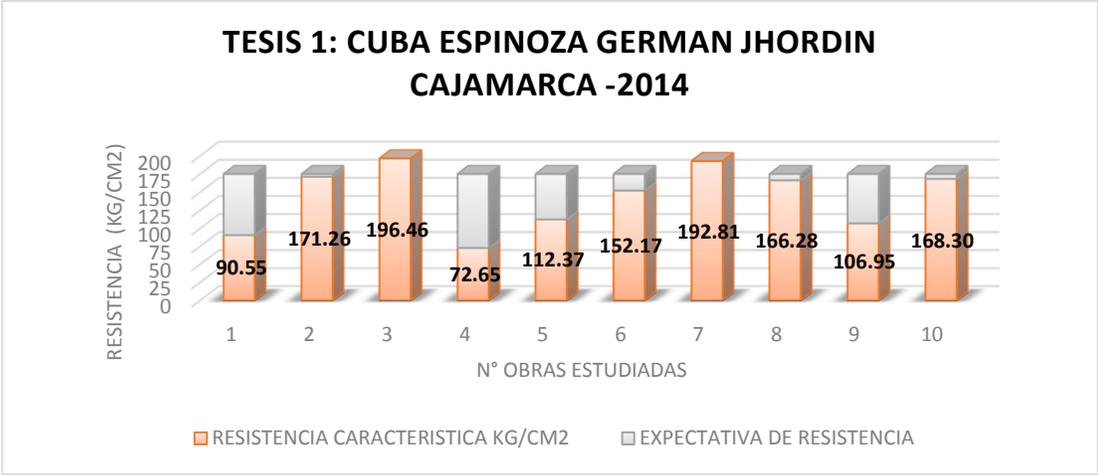
Figura 18: Resistencia del concreto elaborado en autoconstrucciones.

En la figura 18, se observa los valores de la resistencia a compresión de concretos elaborados en 10 autoconstrucciones de la ciudad de Jaén, se determina el promedio de la resistencia del concreto a los 28 días = 142.98 kg/cm<sup>2</sup>, valor máximo de 196.46 kg/cm<sup>2</sup> y un valor mínimo de 72.65 kg/cm<sup>2</sup>. resultados que preocupa tomando en cuenta que son concreto estructurales los evaluados.

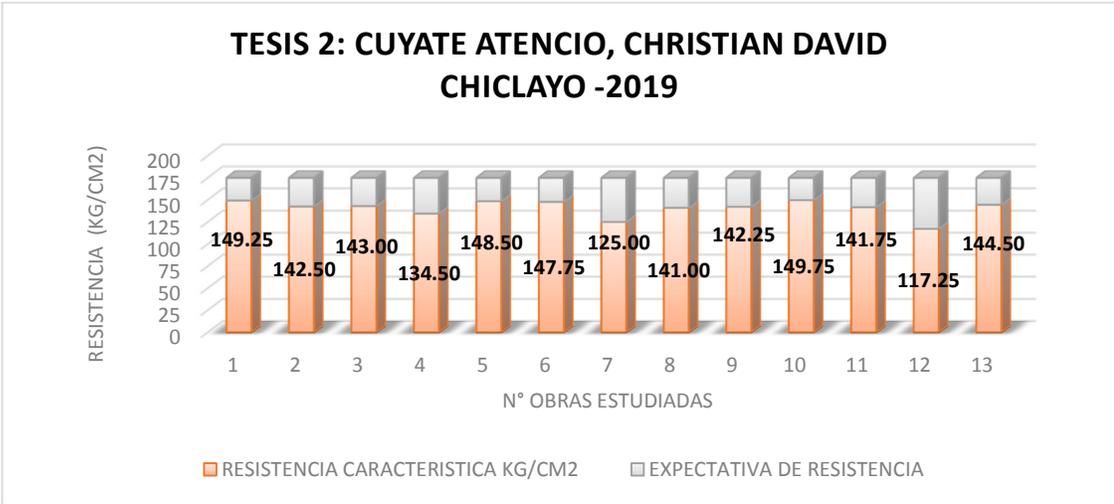
Figura 19: Resistencia del concreto elaborado en autoconstrucciones.

En la figura 19, se muestra resultado, tras realizar estudios al concreto elaborado en autoconstrucciones en 13 obras de la ciudad de Monsefú, se determina el promedio de la resistencia del concreto a los 28 días = 140.54 kg/cm<sup>2</sup>, además de que ninguno de estos resultados obedece a la resistencia mínima de 175 kg/cm<sup>2</sup>.

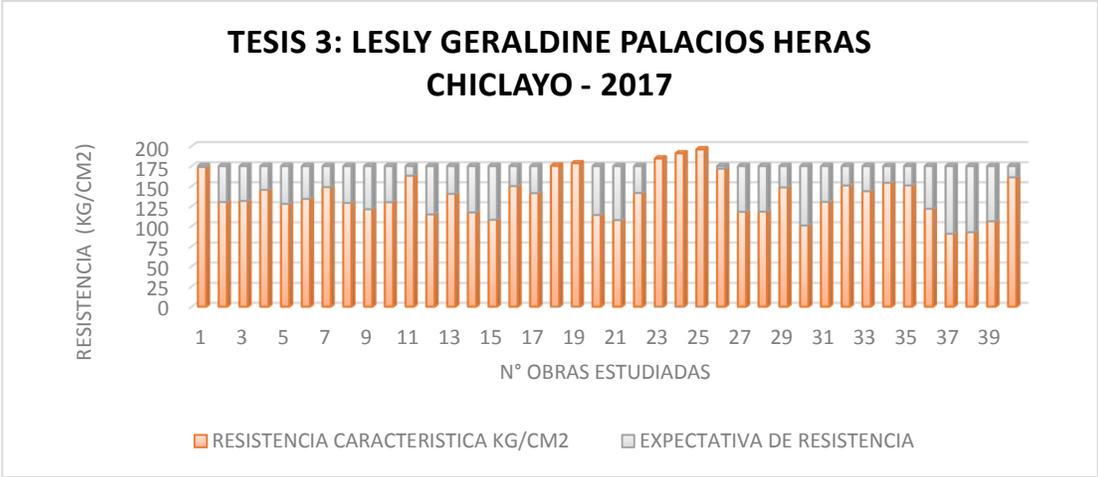
Figura 20: Resistencia del concreto elaborado en autoconstrucciones.

En la figura 20, se aprecia resultados tras realizar estudios al concreto elaborado en 40 autoconstrucciones en la ciudad de Eten, se determina el promedio de la resistencia del concreto evaluado a los 28 días igual a 138.78 kg/cm, valor máximo de 195.79 kg/cm<sup>2</sup> y un valor mínimo de 90.54 kg/cm<sup>2</sup>.

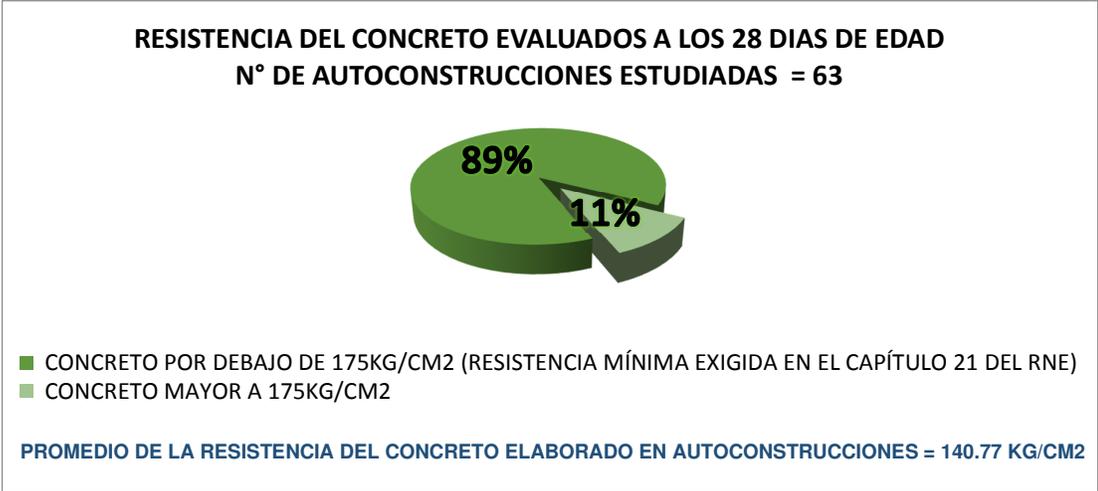
Figura 21: porcentaje de obras que superan la resistencia mínima

En la figura 21, se muestra que del total de las 63 autoconstrucciones donde se estudiaron la resistencia del concreto a los 28 días de edad, solo el 11% supera la resistencia mínima exigida por el RNE. E.060, además el promedio de los 63 resultados es de 140.77 kg/cm<sup>2</sup>.

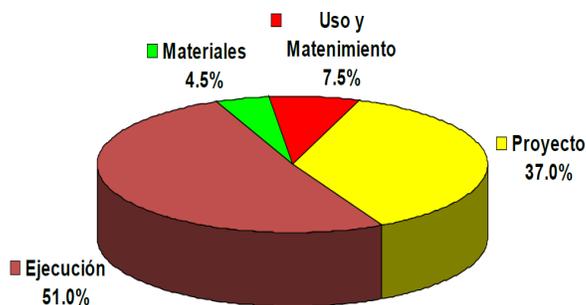
Figura 22: distribución de fallas según las etapas del proceso constructivos.  
Fuente: Calavera J. INTAMEC. España

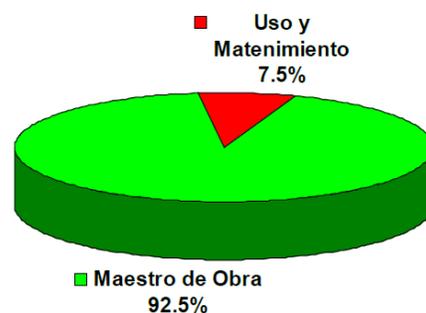
Figura 23: distribución de fallas según las etapas del proceso constructivos.  
Fuente: IX convención del ACI Perú.

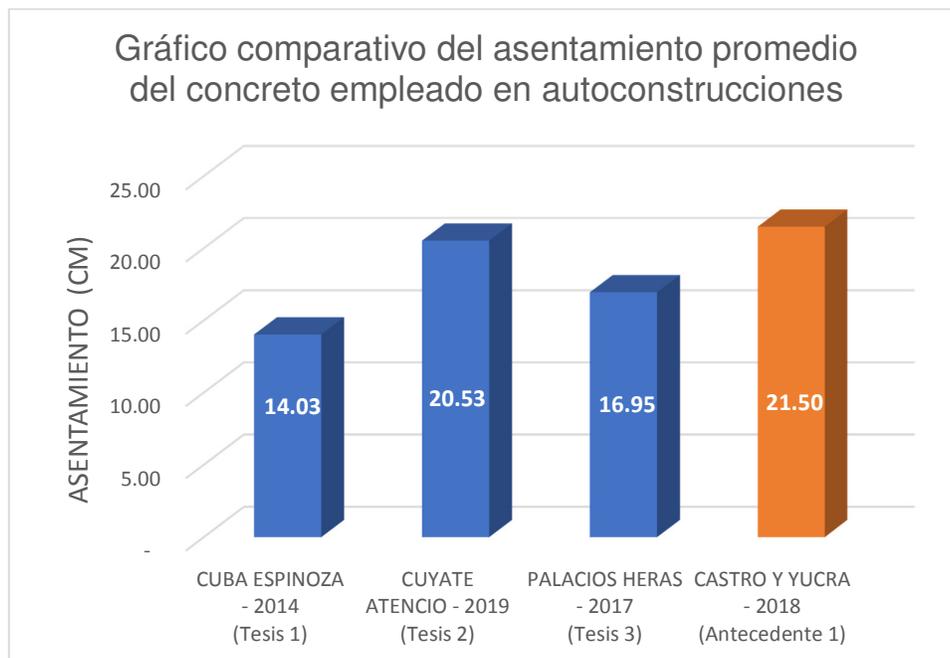
Figura 24: Gráfico comparativo del asentamiento.

En la figura 24, se muestra que los resultados de asentamiento (SLUMP) tomadas en autoconstrucciones de la ciudad de Arequipa concuerdan con los resultados analizados en la presente investigación y queda demostrado que en las autoconstrucciones prefieren usar una mezcla con mayor trabajabilidad debido a que carecen de herramientas para la compactación del concreto y de esta manera obtienen un concreto aparentemente con buena presencia evitando así las cangrejeras, sin embargo los personales encargados de la obra desconocen que al obtener una alta relación de agua/cemento, provocan que el concreto pierda sus propiedades generando un concreto con baja resistencia, con presencia de fisuras y poros excesivos. Estos tipos de fallas son puertas abiertas que dan paso a la humedad y agentes químicos que no solo deterioran al concreto, sino que también afecta la estructura de acero originando patologías más severas en las estructuras.

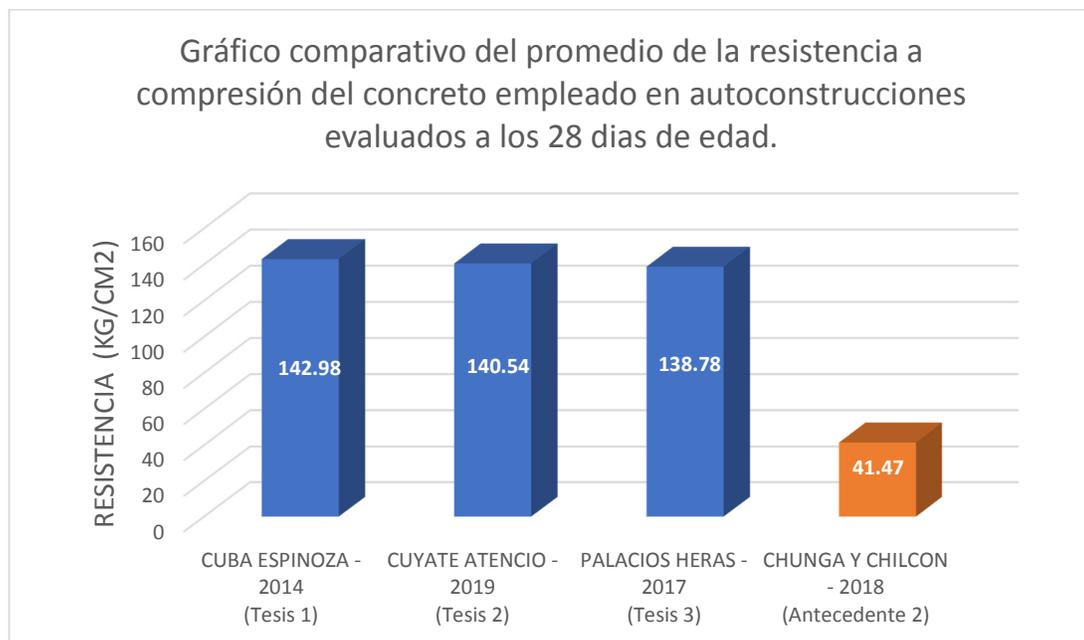
Figura 25: Gráfico comparativo del promedio de la resistencia a compresión.

Como se aprecia en la figura 25, los resultados analizados en la presente investigación **no concuerdan** con la baja resistencia encontrado por (Chunga y Chilcon,2018), en su tesis titulada “*Evaluación de la calidad del concreto a usar en construcciones informales en la ciudad de Pimentel- Chiclayo-Lambayeque*” donde concluyeron que la resistencia promedio del concreto empleado en las autoconstrucciones de la ciudad de Pimentel, es de 41.47 kg/cm<sup>2</sup>, lo cual representa el 19.75% de la resistencia mínima exigida por el reglamento nacional de edificaciones. Si bien es cierto estos resultados son más bajos que los valores encontrados en la presente tesis, resultan aún más alarmantes ya que son producto de múltiples factores una de las principales causas y que no se toma en cuenta son las practicas que se ejercen durante el proceso de elaboración ya que no existe un correcto mezclado que garantice la homogeneidad de la mezcla, además existen muchas practicas perjudiciales que se realizan en estos tipos de obras como remover nuevamente la mezcla de concreto que ya realizo su fraguado inicial, durante el traslado y la colocación del concreto se provoca la segregación, la compactación y el curado en muchos de los casos no se desarrolla por lo que no solo se ve perjudicado la resistencia del concreto si no que se generan las patologías durante el estado plástico como fisuras por contracción plástica.

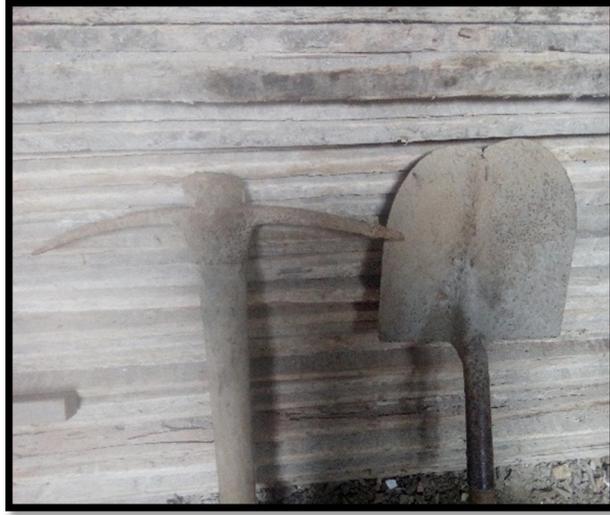
FOTOGRAFIA 1: Como se aprecia en las fotos no preparan adecuadamente las herramientas antes del mezclado.

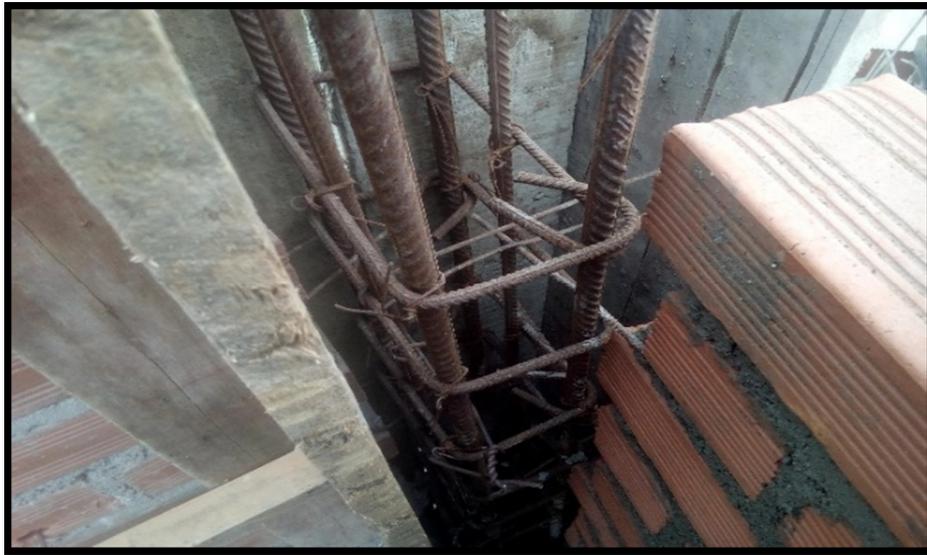
El lugar de colocación del concreto tampoco es tratado como exige la norma (no es limpiado ni usan ningún tipo de desmoldantes).

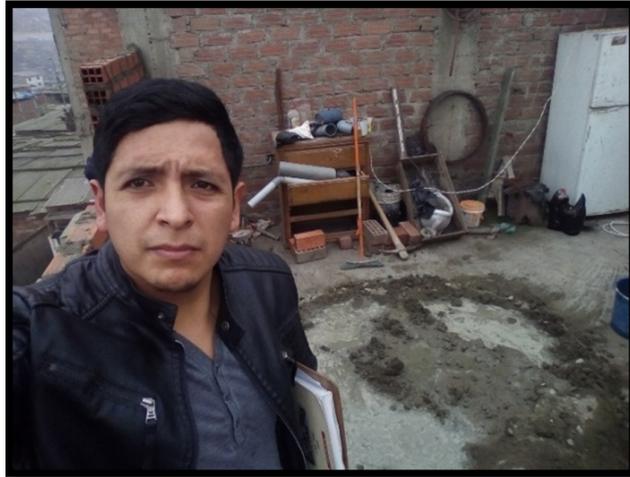
Los procesos que usan para el mezclado del concreto no son los adecuados (no usan una maquina mezcladora como pide la norma), la mezcla no es homogénea (presencia de crudo), no se garantizan las correctas proporciones de los agregados debido a que presentan contaminación y los finos suelen estar combinados con los agregaos gruesos antes de las dosificaciones.

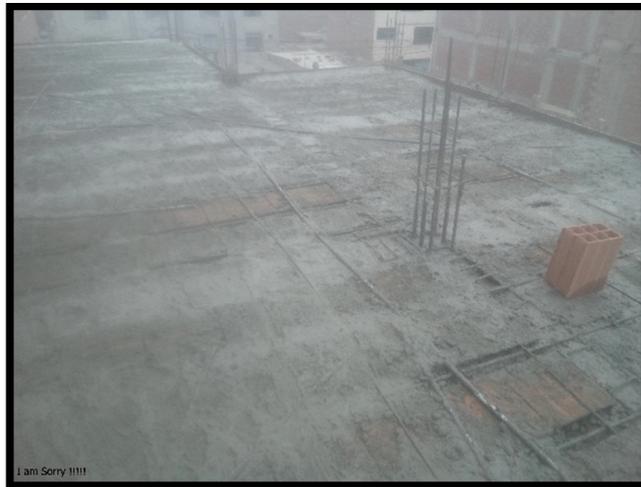
El proceso de colocación del concreto lamentablemente es pésimo debido a que no se realiza la colocación de la mezcla de manera continua, el concreto es muy poco compacto y por medios que no son los adecuados (en caso de la columna solo sacuden el acero y/o golpean el encofrado con un martillo), además de dejar reposar la mezcla y vuelven a realizar el preparado aumentándole agua al concreto luego de su fraguada inicial ello conlleva a la aparición de fallas.

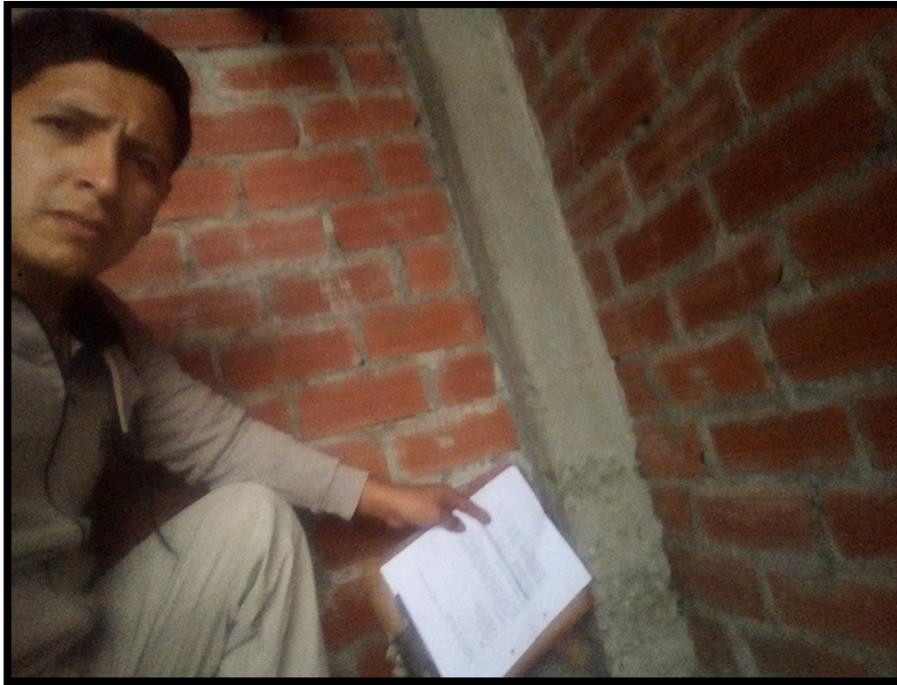
Columna con presencia de cangrejas.

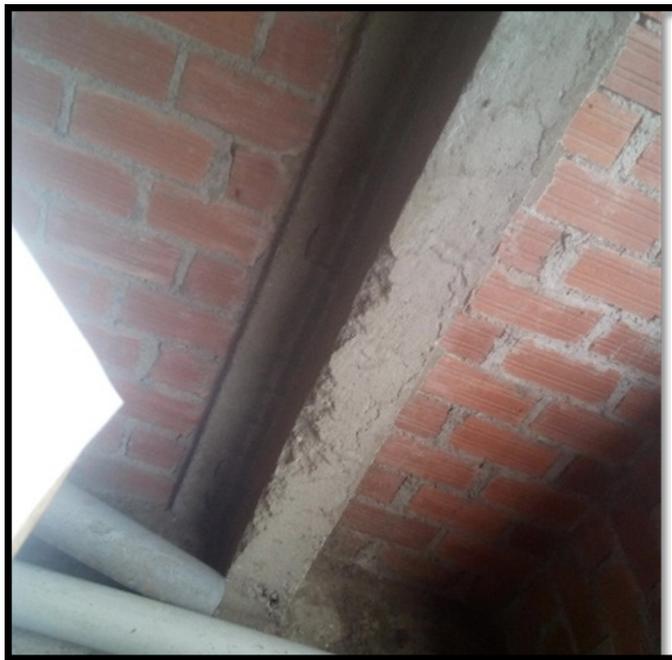
El curado en estas autoconstrucciones no se respeta como indica la norma, impidiendo que el concreto desarrolle sus características, además de originarse patologías en el cuerpo del concreto.
