**UNIVERSIDAD CÉSAR VALLEJO**

**Aplicación de Métodos UAV Y VIZIR en la evaluación del  
estado superficial del pavimento flexible – Avenida Próceres  
de Huandoy - Los Olivos, 2019**

TESIS PARA OBTENER EL TÍTULO PROFESIONAL DE:

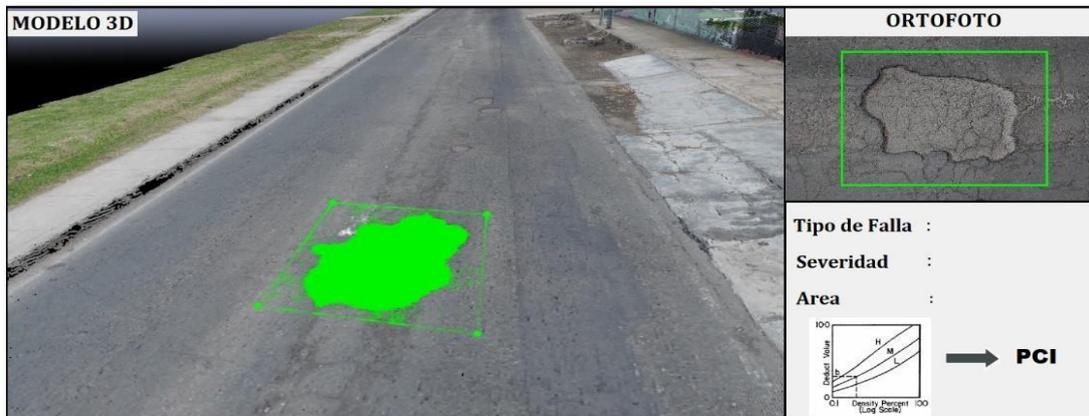
Figura 2: Identificación y cuantificación de deterioros mediante una ortofoto

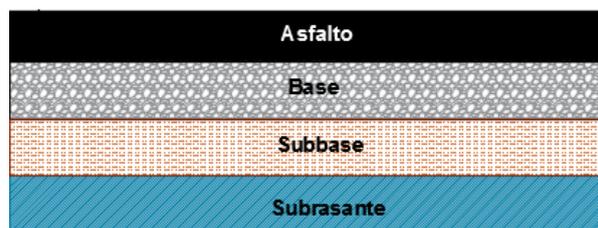
**El Pavimento Flexible** es una estructura vial que posee una carpeta de rodadura formada por una o varias capas de mezcla asfáltica, apoyadas sobre capas de menor rigidez, constituidas por materiales granulares no tratados como son la base, subbase y afirmado, que reposan sobre la subrasante o terreno natural. Ver sección típica en la figura 3.

Figura 3: Estructura del Pavimento Flexible

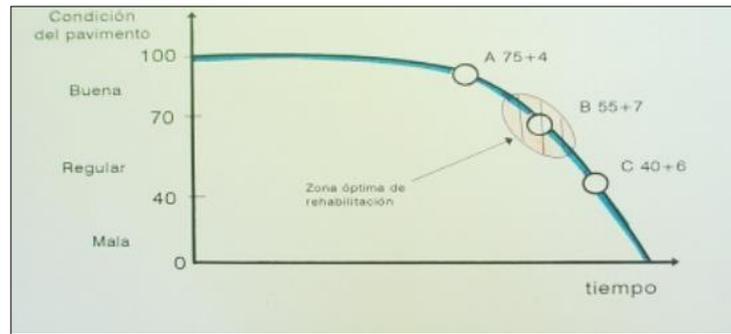
“En una necesidad efectiva de mantenimiento y rehabilitación, distintos trabajos y observaciones dieron lugar a que los pavimentos pueden mostrar diferentes relaciones de deterioro – tiempo según los factores implicados en el deterioro”<sup>6</sup>. En la figura N °4 se muestra el deterioro del pavimento en función del tiempo mediante una curva, en la que se pueden distinguir tres puntos importantes:

**Punto A:** El pavimento empieza a manifestar señales ligeras de deterioro por lo que se necesita iniciar labores de mantenimiento menor, para empezar, controlar el deterioro.

**Punto B:** El deterioro empieza a desarrollarse rápidamente, requiriendo alguna acción mayor. En este punto se encuentra la “zona óptima de rehabilitación”, donde las inversiones relativamente pequeñas traen mejores beneficios. El pavimento no ha logrado deteriorarse severamente, conserva aún una buena porción de su resistencia inicial, por lo que un correcto trabajo de rehabilitación optimizara su condición.

Figura 4: Curva de deterioro de un pavimento.

La fase entre la puesta en servicio de un pavimento nuevo y el punto B constituye una reducción del 40% de su calidad y un 75% de la vida esperada del pavimento en términos de repeticiones de cargas. A partir de este punto, en un 15% del tiempo se produce un 40% de reducción adicional con respecto a calidad, debido al aumento de deterioro por la acción del tráfico sobre un pavimento con menor resistencia.

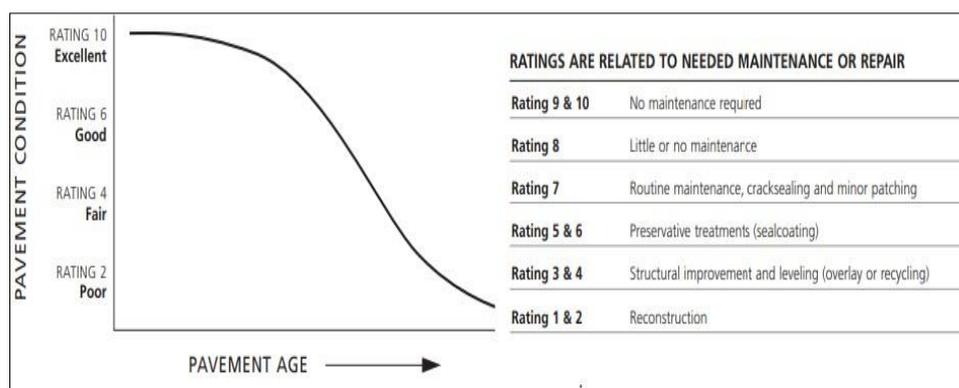
Además de indicar la condición de superficie de una carretera o vía mediante una calificación dada, también incluye una recomendación necesaria para su mantenimiento o reparación. Ver figura 5.

Figura 5: Curva de degradación y actividades de mantenimiento  
Fuente: Manual PASER, Sealcoat Roads, Universidad de Wisconsin, 2013

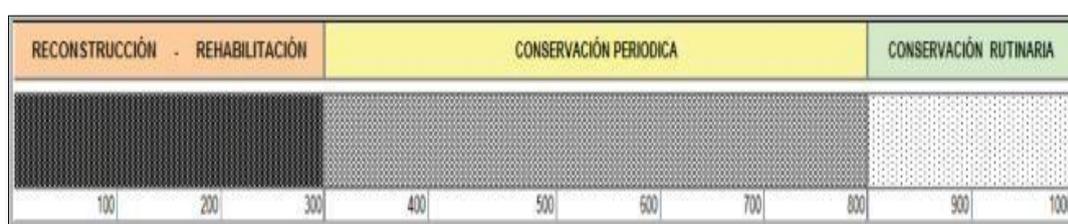
deterioro, gravedad y extensión cada 200 m y establece un puntaje no mayor a 1000, como se indica en la tabla 2 y figura 6.

Figura 6: Tipos de conservación según clasificación de condición

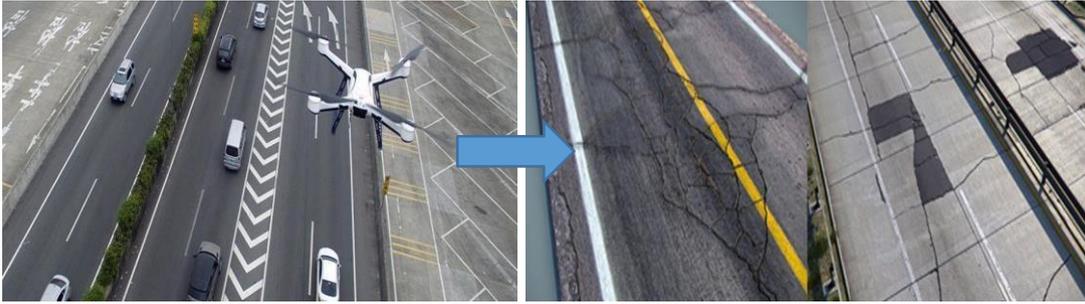
Esta nueva tecnología permite que un vehículo aéreo no tripulado sobrevuele carreteras o vías, inspeccionando y adquiriendo cientos de imágenes de gran resolución, como se observa en la figura 7, reemplazando así el trabajo típico del PCI que se realizaba en campo; tales imágenes nos brindan una Ortofoto, que ya en gabinete permite identificar y categorizar los diferentes tipos fallas en el pavimento, elaborando los metrados respectivos y donde se articula finalmente la metodología PCI para hallar el índice de condición del pavimento en la vía o carretera evaluada.

Figura 7: Método UAV

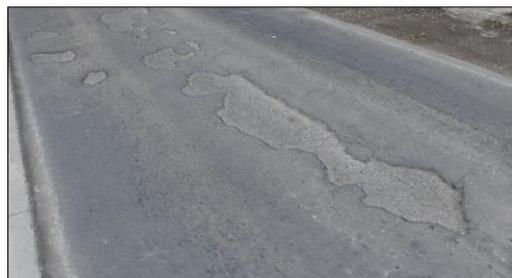
Figura 9: Modelo 3D

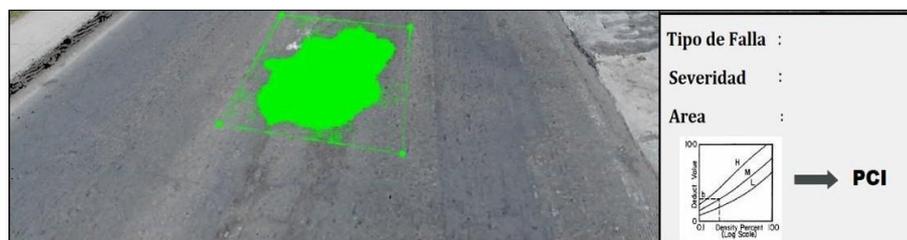
**Identificación de fallas por el método PCI:** Con la ortofoto y el modelo 3D se procede a identificar y cuantificar los diferentes deterioros que se presentan en

la vía o carretera (ver figura 10), para ellos el método UAV se basa en la metodología normada por el D6433 – 16. Standard Practice for Roads and Parking Lots Pavement Condition Index Surveys.

Figura 10: Identificación y cuantificación de deterioros

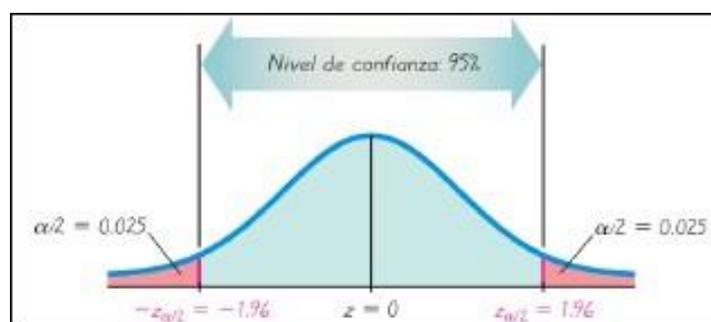
Las unidades de muestra deben ir siendo identificadas de forma tal que permita la verificación o reproducibilidad de fallas, para examinar cambios en la condición en futuras inspecciones. El número de muestras inspeccionadas debe tener un nivel de confianza mayor o igual a 95% como se aprecia en la figura 13.

Figura 13: Distribución normal al 95% de intervalo de confianza

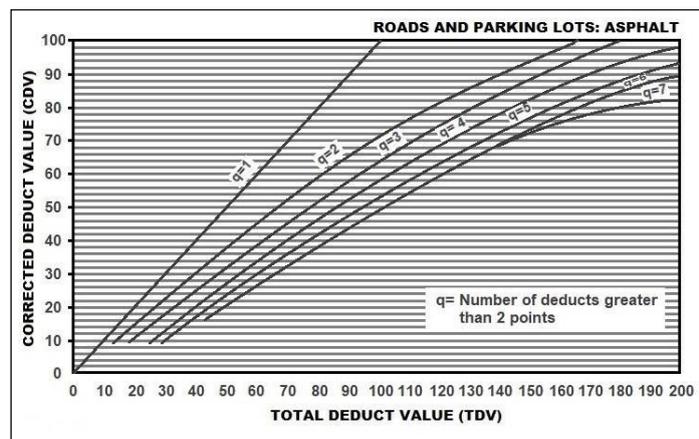
Reducir el menor de los valores deducidos individuales a 2, para proceder a sumar y hallar el nuevo VDT. Este procedimiento se repite hasta que  $q = 1$ .

El máximo VDC será el mayor VDC, obtenidos en este proceso.

Figura 14: Curva de corrección

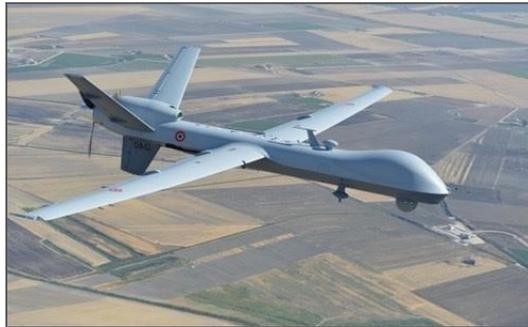
Figura 15: RQ-1 Predator

Las entidades militares han sido las principales en investigar y desarrollar los UAV, principalmente en los Estados Unidos, en donde se desarrolló una de las aeronaves no tripuladas más conocidas y de mayor utilidad militar denominada RQ-1 Predator, que se muestra en la figura 15, el cual es un vehículo turbo – propulsión, utilizado principalmente para misiones de monitoreo y reconocimiento.

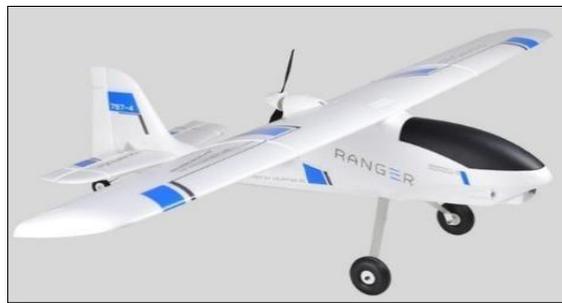
**UAV – Alas Fijas:** Aeronaves parecidas a la forma de un avión, se basan principalmente en el aprovechamiento de la interacción de un perfil alar con el aire; para que el efecto de sustentación provoque el efecto vuelo de la mismas. La propulsión va hacer proporcionada por una hélice o conjunto de hélices colocadas en diversas localizaciones, esto dependiendo del tipo de aeronave y perfil alar que vaya a utilizarse. Ver figura 16.

Figura 16: Aeronave de ala fija

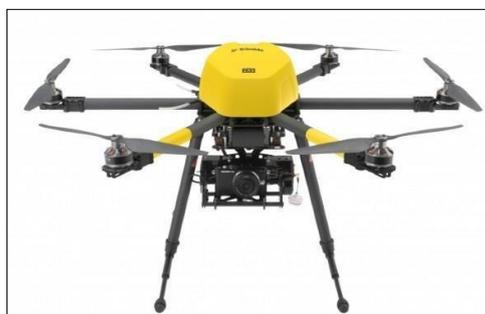
**UAV – Alas rotatorias o multicolor:** Está basado en las alas giratorias estructuradas en el giro de palas normalmente acompasadas dos a dos, para compensar los efectos contrarrotatorios aprovechan el empuje generado con este giro de pala para mantenerse en el aire. Además, mediante una tarjeta controladora se puede modificar el empuje en cada bloque motor-hélice para cambiar características como: sustentación, dirección, avance o retroceso, alabeos, ascenso o descenso en el conjunto del multirroto. Ver figura 17

Figura 17: Aeronave ala rotatoria o multicolor

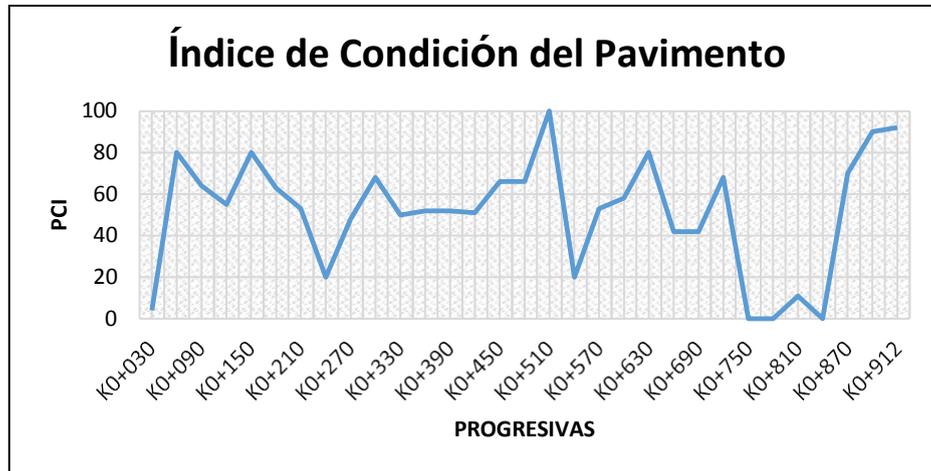
Figura 25: Perfil del PCI

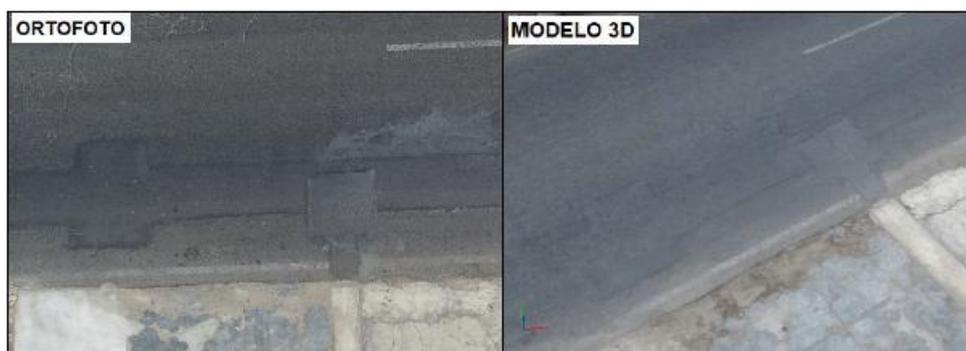
Visto la tabla 11, se puede observar que la falla que tiene mayor extensión es la de “Parcheo”, lo que indica que esta se presentó a lo largo de todo el tramo que se trabajó, el Drone del tesista también logro captar gran cantidad de huecos en la vía, así como fallas de “piel de cocodrilo”

Figura 27: Falla Parcheo vista con el Drone

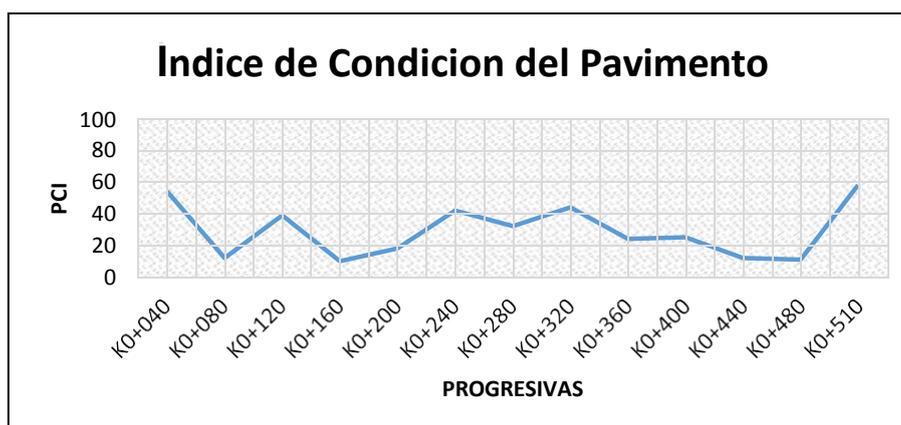
Despues de aplicar la metodologia PCI, el tesista realizo al igual que el anterior realizo una tabla resumen para cada unidad de muestreo con su respectivo valor del PCI; obteniendo un promedio de 29 del todo el, lo cual indica una clasificacion **POBRE.**

Figura 28: Perfil del PCI – Tesis 2

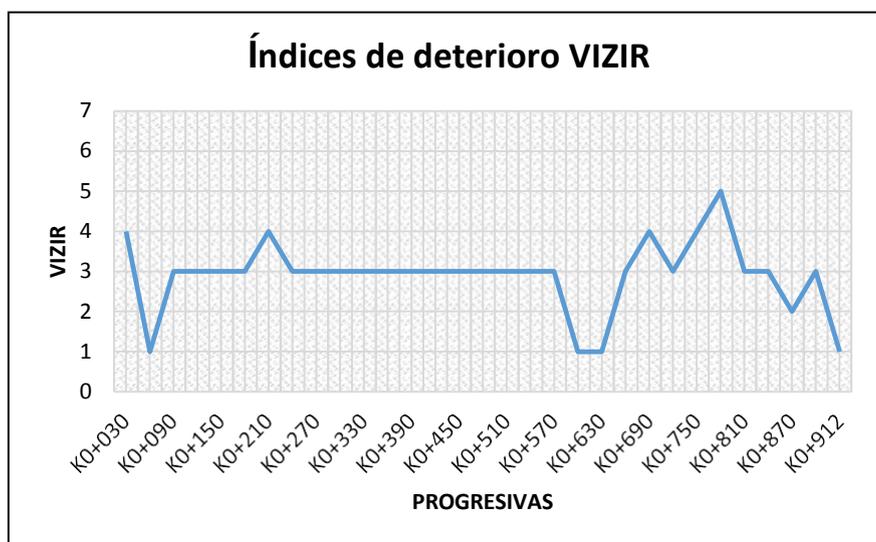
Figura 29: Perfil del VIZIR – Tesis 1

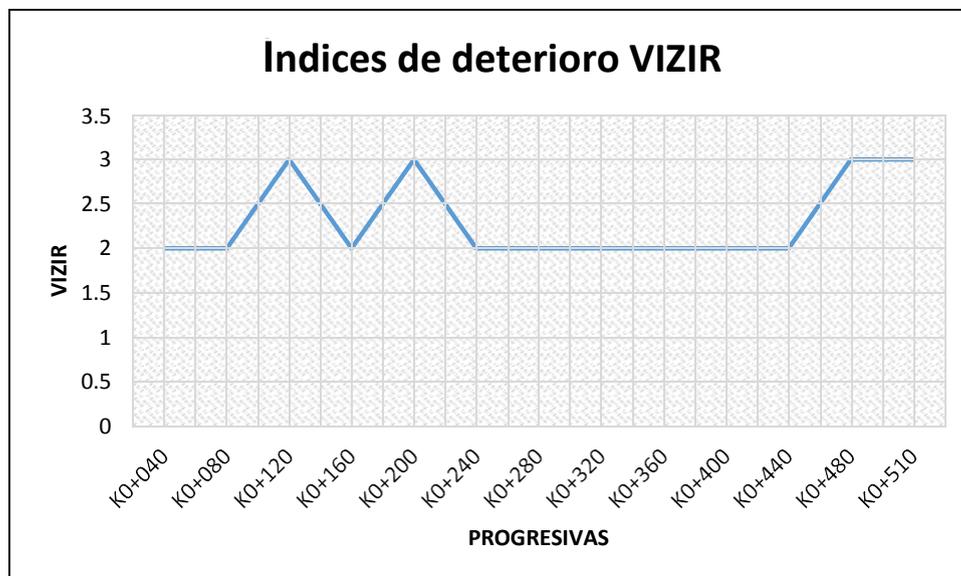
Figura 30: Perfil del VIZIR – Tesis 2

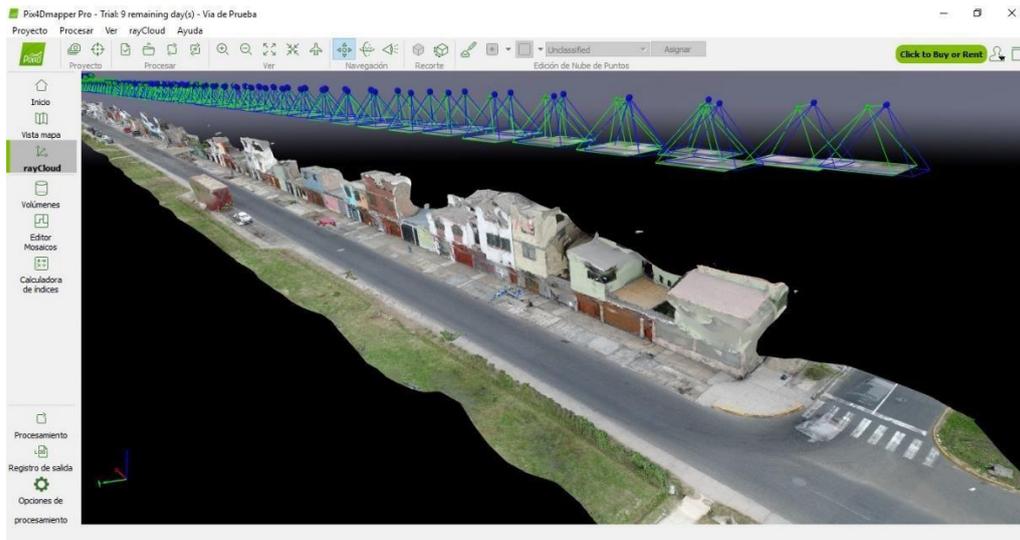
Figura 33: Modelo digital 3D de la vía con datos del Drone.

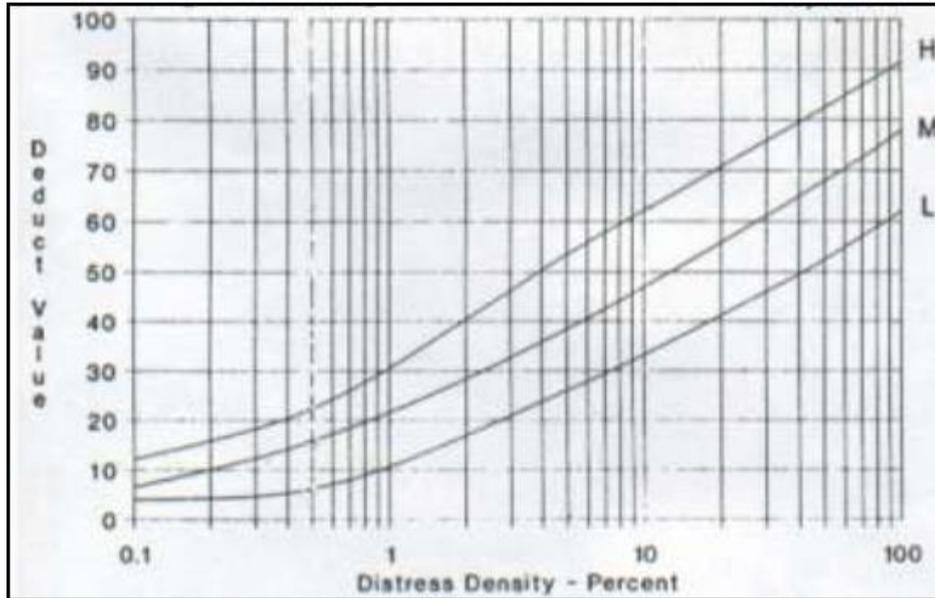
- Piel de cocodrilo

#### Anexo 4: Curvas de valor deducido

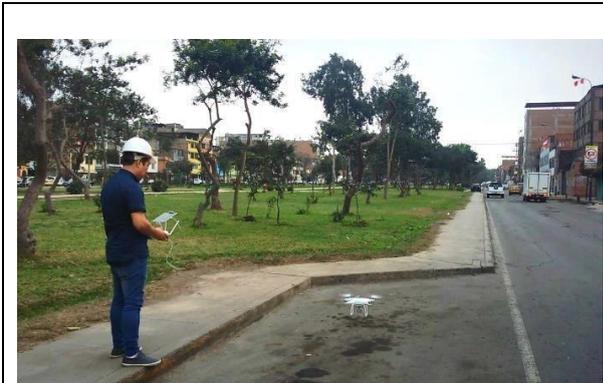
Figura 1. Ejecución de Vuelo en la vía a evaluar.

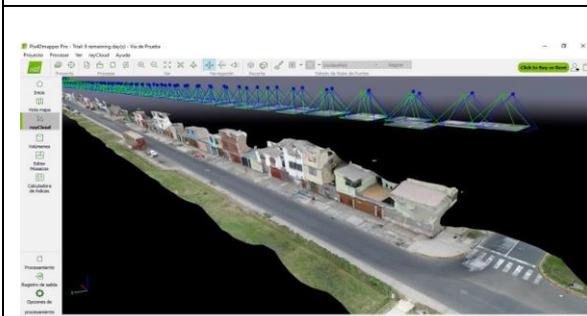
Figura 3. Modelo digita 3D

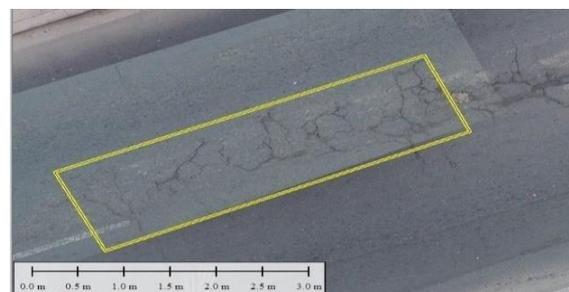
Figura 6. Identificación y metrados de fallas
