**UNIVERSIDAD CÉSAR VALLEJO**

“Evaluación estructural para determinar vulnerabilidad sísmica en columnas de las viviendas de Av. Jorge Chávez grupo 15 Villa el Salvador-Lima-2019”.

**TESIS PARA OBTENER EL TÍTULO PROFESIONAL DE:**

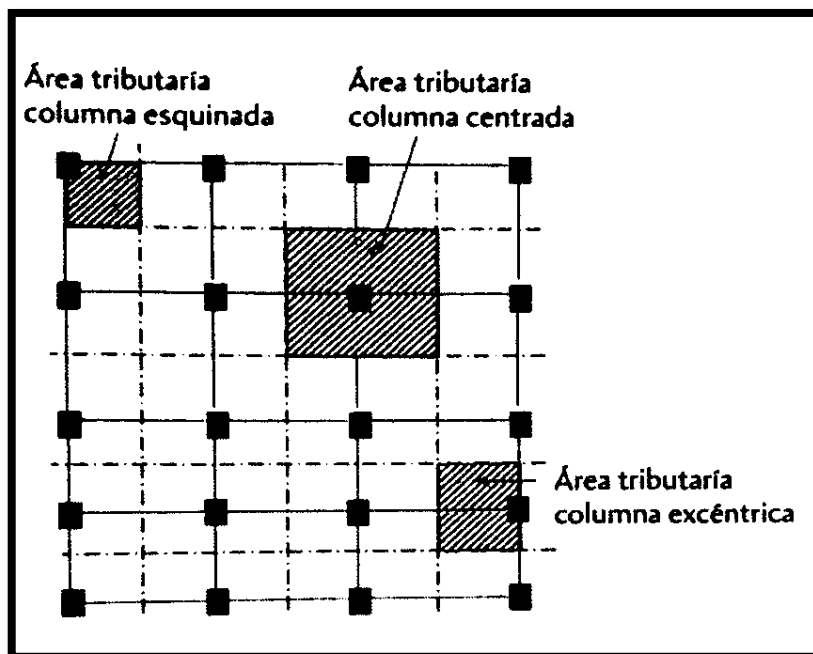
Figura 11: Área tributaria en columnas.

En la figura N° 11 podemos ver como se presenta el area tributaria según posición de las columnas.

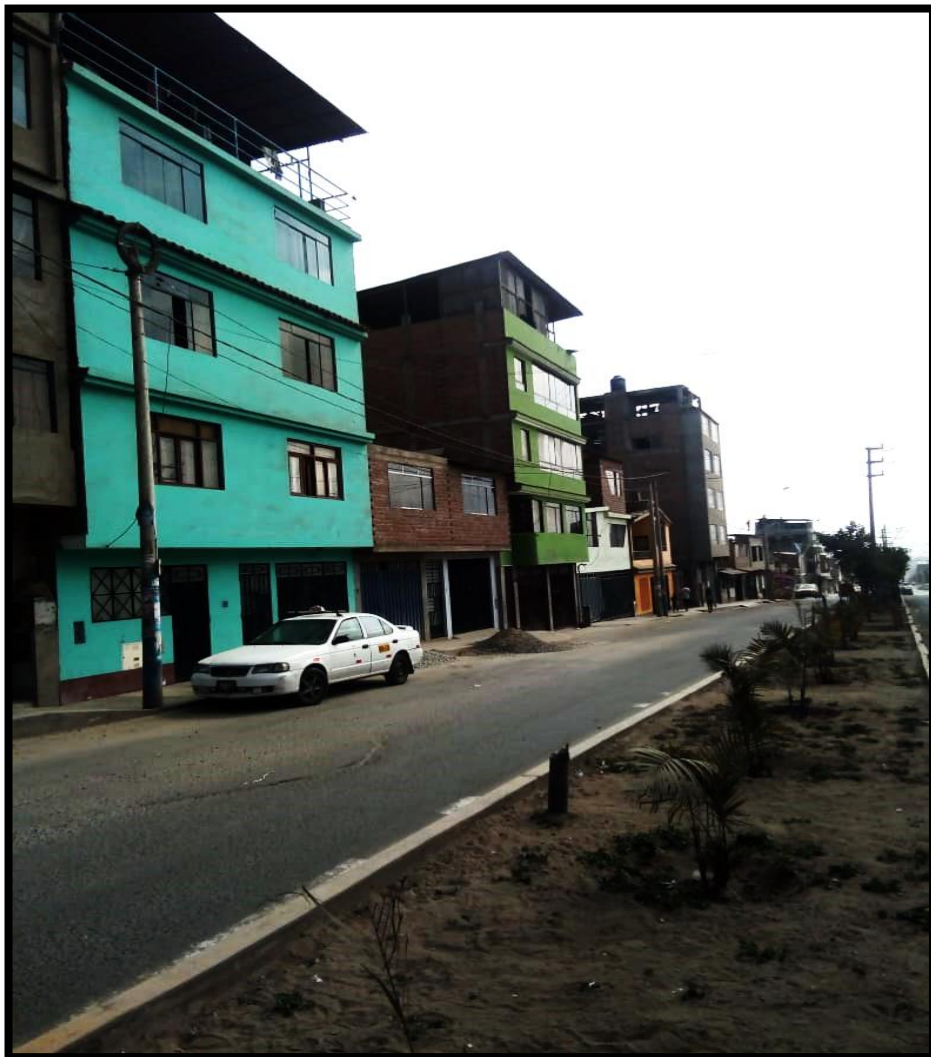
Figura 15: Diferentes niveles en las viviendas.

En cuanto a los niveles de las viviendas, la mayor parte de viviendas son de cuatro pisos, existiendo también de tres pisos, de dos pisos y de un piso. El 24 % (04 viviendas) de las viviendas son de un piso, el 24% (04 viviendas) son de dos pisos, el 12% (02 viviendas) de tres pisos y el 30% (6 viviendas) de cuatro pisos y el 6% (01 vivienda) de 5 pisos.

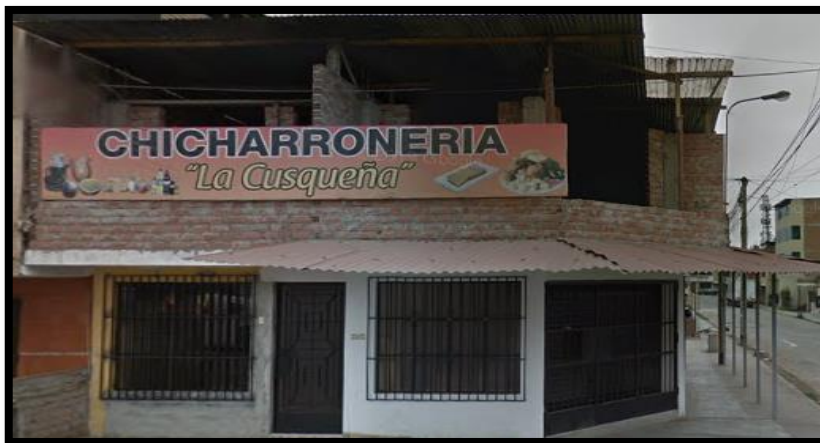
Figura 18: Tabiquería sin arriostrar.

En la figura 18 se presentan viviendas que se han construido en forma no continua, es decir por etapas, dejando tabiques y parapetos sin arriostrar por largos periodos de tiempo, siendo así esto un verdadero peligro para las personas que habitan en estas.

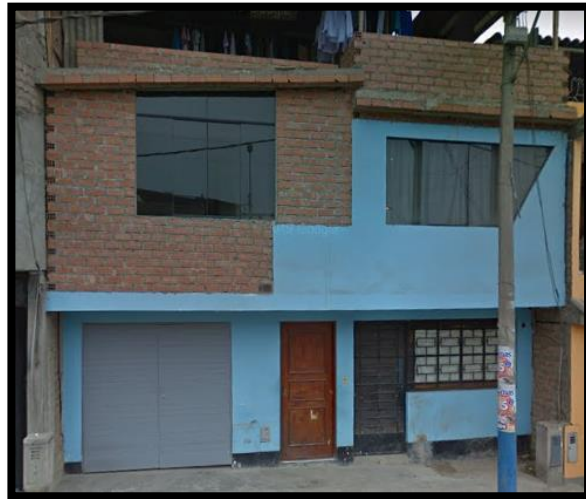
Figura 19: Muros portantes de ladrillo pandereta.

En la figura 19 se ve muros portantes de ladrillo pandereta lo mismo que los 9muros no portantes. Este tipo de ladrillos no es recomendable para la construcción de muros portantes, ya que presentan una falla frágil, haciendo deficiente su desempeño ante eventos sísmicos, pudiendo colapsar, también se puede ver que tiene una configuración estructural no uniforme

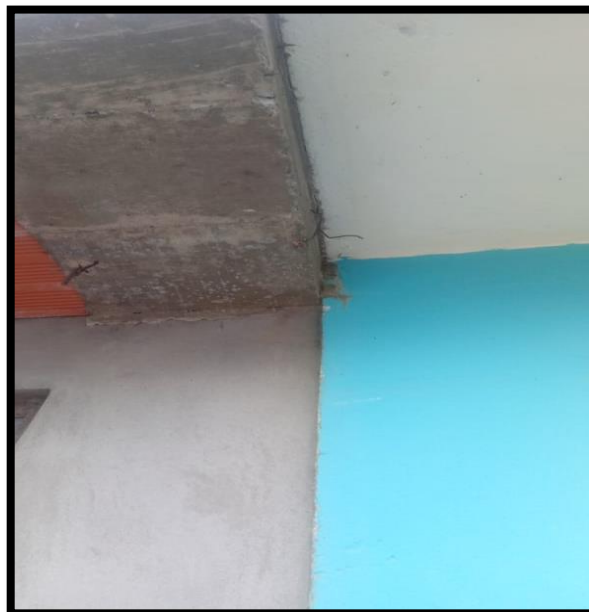
Figura 20: Junta sin holgura suficiente

En la figura 20, No presentan juntas antisísmicas, lo cual no se tiene espacio para el desplazamiento en caso de un evento sísmico, y esto puede ocasionar daños en las edificaciones vecinas y propias, dejando así una vivienda con fallas y debilitándolas, según la norma E-030 establece que Las estructuras deben estas separadas de las estructuras de las edificaciones vecinas con el objetivo de evitar el contacto durante una eventualidad sísmica.

En cuanto a junta antisísmica se concluye que las viviendas analizadas y la vivienda aledaña fallaran por golpeteo debido que no tiene el espacio mínimo para junta antisísmica en los dos primeros niveles en este caso la vulnerabilidad sísmica es alta.

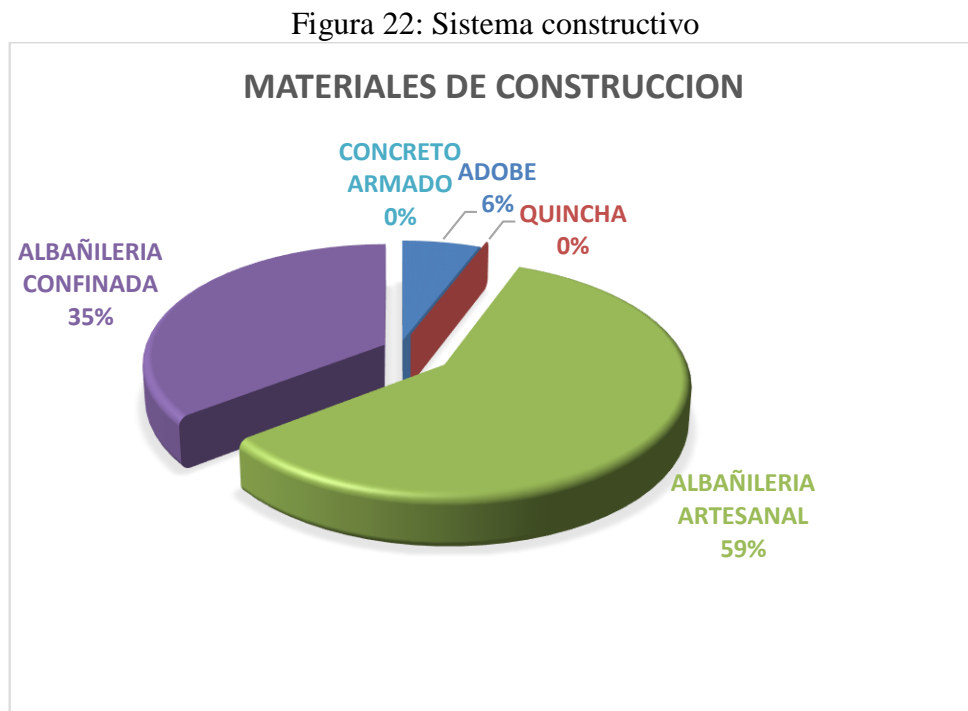
En la figura N° 22 podemos apreciar que el 59 % de viviendas son de caracteriza de albañilería artesanal, que en esta zona son de un piso o de 2 pisos, y en su mayor parte de su estructura, predomina el ladrillo pegado con mortero y columnetas con acero de refuerzo.

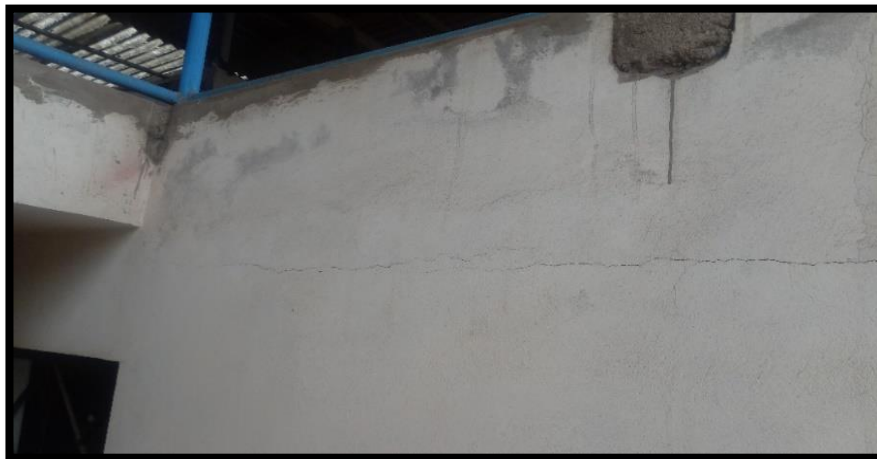
Figura 25: Evidencia de fisura en la unión de muro y losa aligerada. Fuente propia

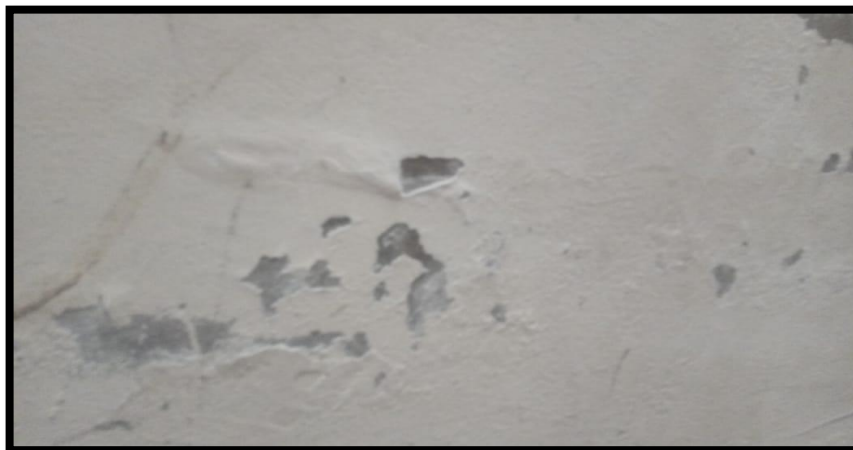
Figura 26 : Evidencia de humedad den muros de albañilería. Fuente propia.

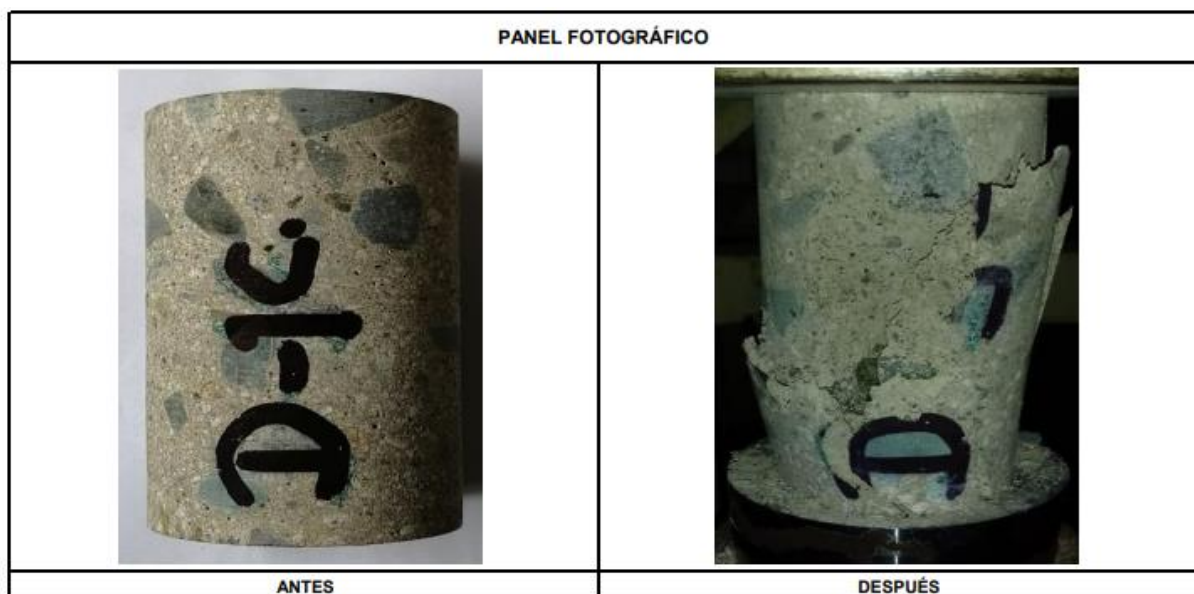
IDENTIFICACIÓN DE LA MUESTRA		D - 1C
Estructura		COLUMNA
Fecha de extracción		12/10/2019
Fecha de rotura		16/10/2019
Diámetro	(cm)	5.86
Altura	(cm)	11.78
Peso	(gr)	718.9
Area	(cm <sup>2</sup> )	26.97
Volumen	(cm <sup>3</sup> )	317.71
Densidad		2.26
Carga	(Kg)	4768
Resistencia	(Kg/cm <sup>2</sup> )	<b>176.79</b>
Rlac. : Altura - Diámetro		2.01
Factor de corrección Altura - Diametro		1.005
Resistencia corregida	(Kg/cm <sup>2</sup> )	<b>175.89</b>
Resistencia de diseño	(kg/cm <sup>2</sup> )	210
Porcentage dado	%	<b>84.18</b>

Figura 27: Testigos de concreto, un antes y después del ensayo de compresión.

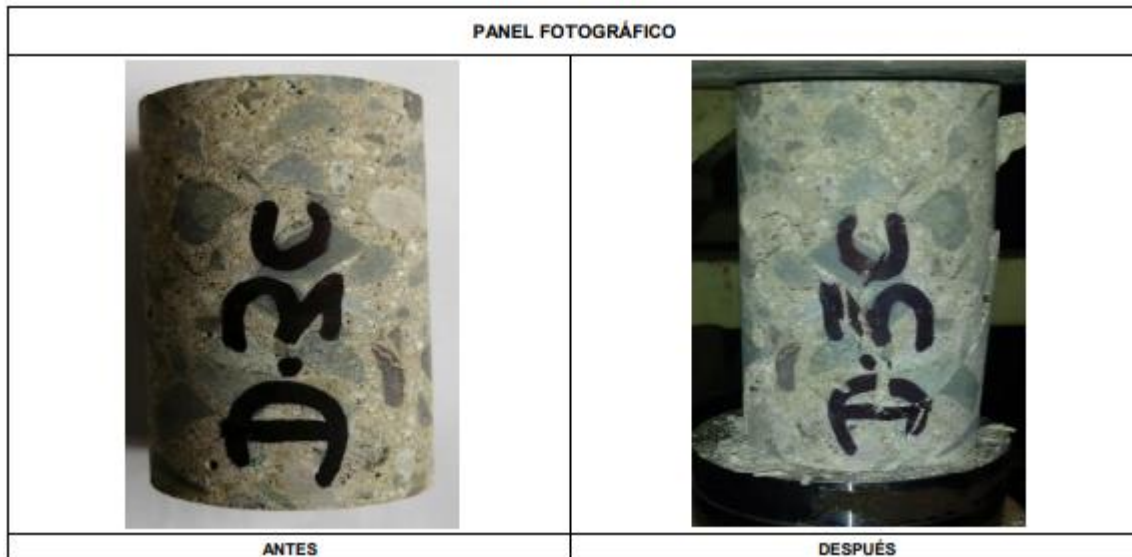
IDENTIFICACIÓN DE LA MUESTRA		D - 3C
Estructura		COLUMNA
Fecha de extracción		12/10/2019
Fecha de rotura		16/10/2019
Diámetro (cm)		5.86
Altura (cm)		11.76
Peso (gr)		716.3
Area (cm <sup>2</sup> )		26.97
Volumen (cm <sup>3</sup> )		317.17
Densidad		2.26
Carga (Kg)		4743
Resistencia (Kg/cm <sup>2</sup> )		<b>175.86</b>
Rlac. : Altura - Diámetro		2.01
Factor de corrección Altura - Diametro		1.003
Resistencia corregida (Kg/cm <sup>2</sup> )		<b>175.26</b>
Resistencia de diseño (kg/cm <sup>2</sup> )		210
Porcentaje dado %		<b>83.74</b>

Figura 29: Testigos de concreto, un antes y después del ensayo de compresión.

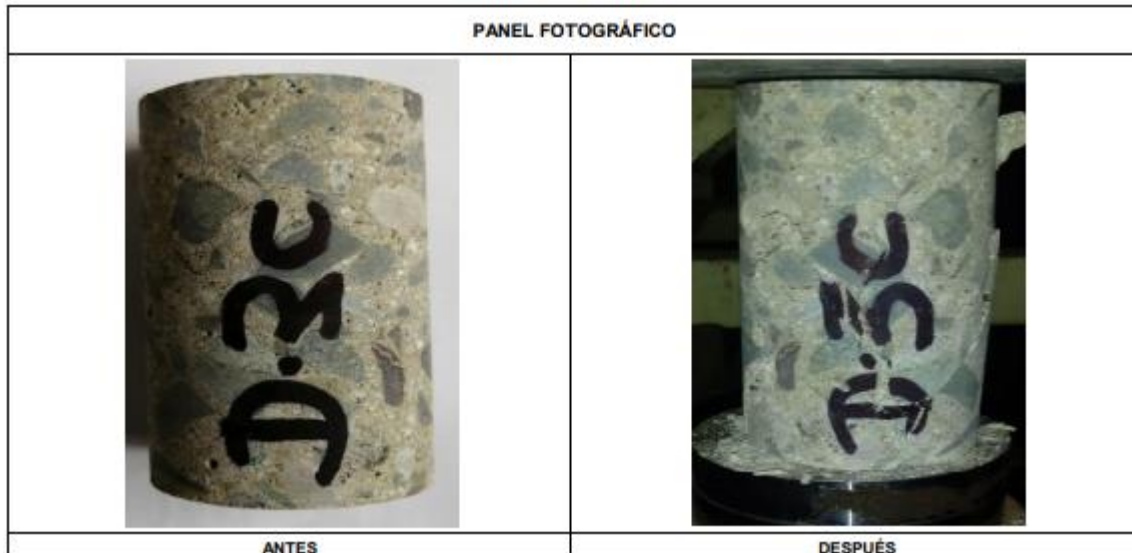
IDENTIFICACIÓN DE LA MUESTRA		D - 3C
Estructura		COLUMNA
Fecha de extracción		12/10/2019
Fecha de rotura		16/10/2019
Diámetro	(cm)	5.86
Altura	(cm)	11.76
Peso	(gr)	716.3
Area	(cm <sup>2</sup> )	26.97
Volumen	(cm <sup>3</sup> )	317.17
Densidad		2.26
Carga	(Kg)	4743
Resistencia	(Kg/cm <sup>2</sup> )	<b>175.86</b>
Rlac. : Altura - Diámetro		2.01
Factor de corrección Altura - Diametro		1.003
Resistencia corregida	(Kg/cm <sup>2</sup> )	<b>175.26</b>
Resistencia de diseño	(kg/cm <sup>2</sup> )	210
Porcentaje dado	%	<b>83.74</b>

Figura 30: Testigos de concreto, un antes y después del ensayo de compresión.

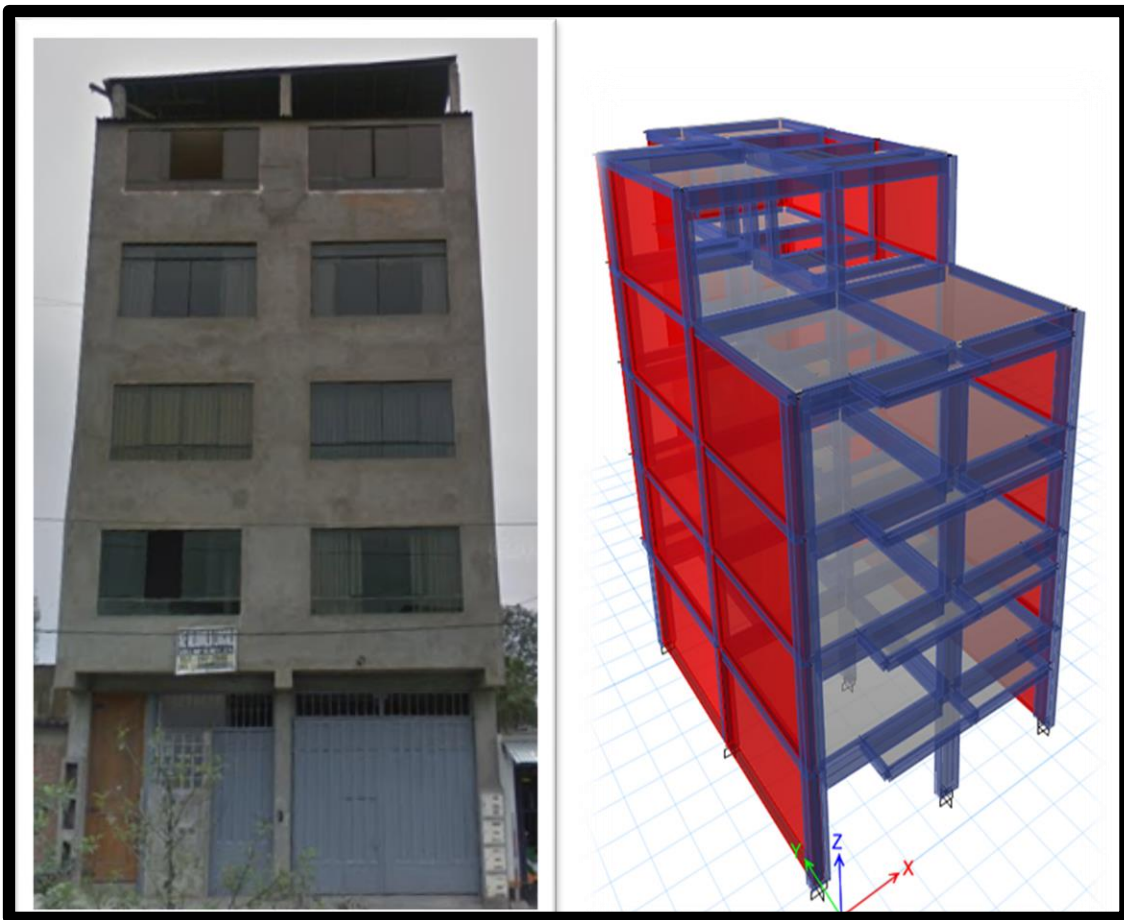
Figura 31: Modelado de vivienda multifamiliar 5 pisos.

Vivienda de Mz” L” Lote 20 Av. Jorge Chávez Vila El Salvador.

Esta vivienda presenta columnas de 25 x 25 con acero de refuerzo de 5/8" cumpliendo la cuantía mínima, del concreto la diamantina nos dio como resultado para este caso resistencia de concreto de  $213.55 \text{ kg/cm}^2$ . Módulo de elasticidad:  $E_c = 1'984,313 \text{ ton/m}^2$ , Módulo de Poisson =  $\nu = 0.15$ , Para los cálculos y siendo conservador utilizaremos un  $f'c$   $210 \text{ kg/cm}^2$  en los cálculos, las vigas de esta edificación son de 25cm x 50 cm. El tipo de suelo S2 para el factor uso por ser vivienda es  $U = 1$ .

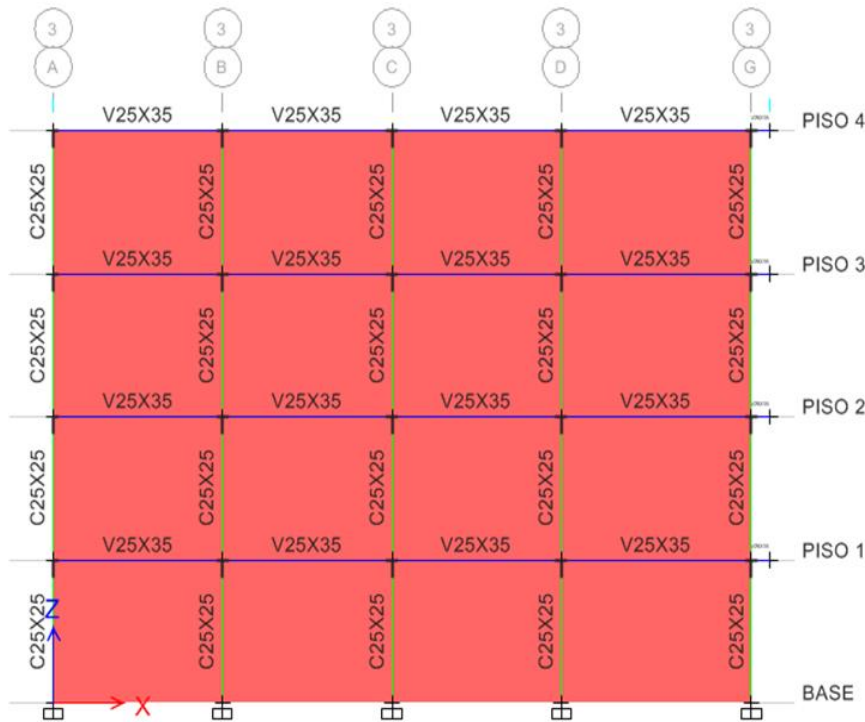
Figura 35. Vista de elevación.

En la figura 35 tenemos la vista de elevación de la vivienda notamos que es de alturas regular.

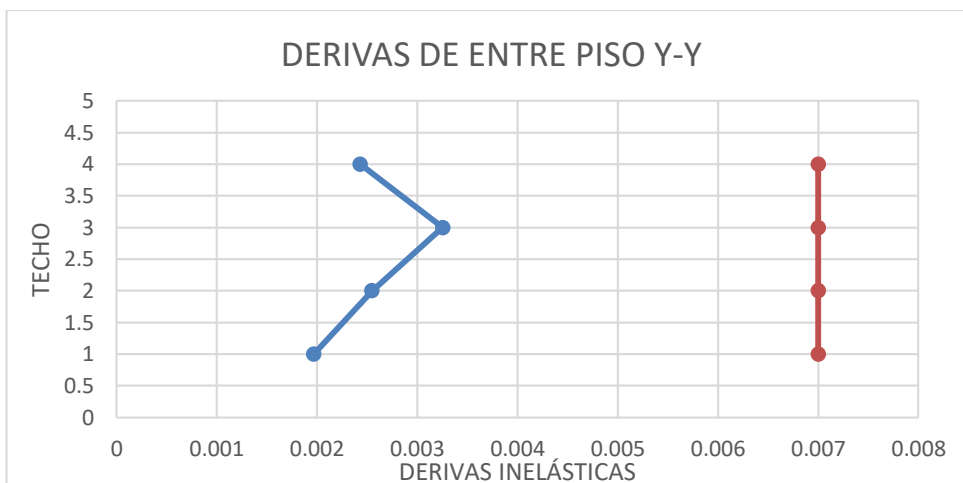
Figura45: Límites de distorsión en la dirección Y-Y
