**FACULTAD DE INGENIERÍA Y ARQUITECTURA  
ESCUELA PROFESIONAL DE INGENIERÍA CIVIL**

“Evaluación deflectométrica en pavimentos flexibles para determinar la  
condición, índice de serviciabilidad en vías de alto  
tránsito en el distrito Cercado de Lima-Av. Venezuela”

**TESIS PARA OBTENER EL TÍTULO PROFESIONAL DE:  
Ingeniero Civil**

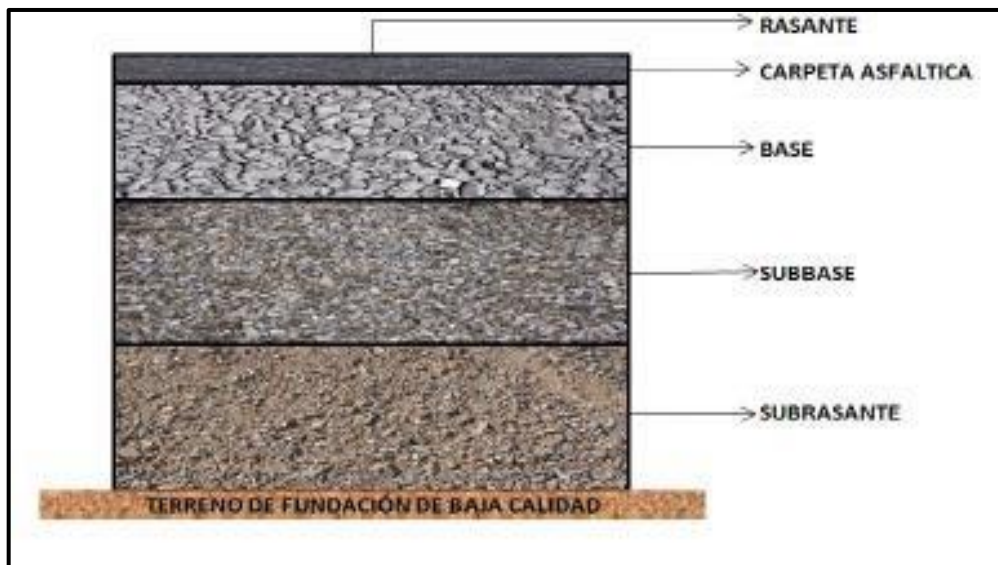
Figura 1. Estructura de pavimento

El diseño del pavimento flexible se realiza mezclando materiales de cantera, lo cual están compuestos por un espesor de asfalto que descansa exclusivamente sobre dos capas no rígidas, base más sub base. Por ende, se conceptualiza las energías y se transfieren al terreno de fundación teniendo en cuenta la disipación de tensiones, ya que esto se genera lentamente con la depreciación de la profundidad. (Meza, 2017p, 30)

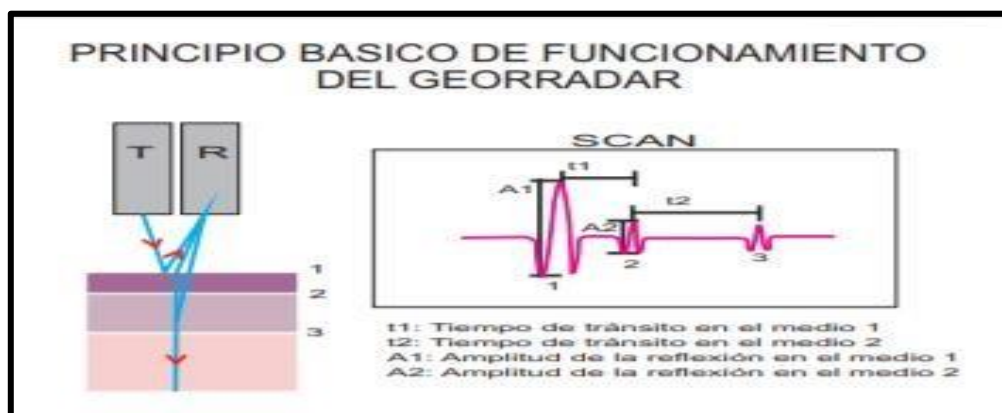
Figura 2. Sistema de operación de Gpr Dynatest

La descripción de las características pormenorizada de las señales GPR se encuentra en el manual del fabricante, el geo-radar realiza la auscultación hacia el subsuelo y registra los tipos de objeto después de emitir impulsos electromagnéticos, así obtiene los datos del subsuelo. En la superficie hay otra antena receptora que percibe la señal de vuelta, (Paz Gonzáles, y otros, 2005 pág. 198)

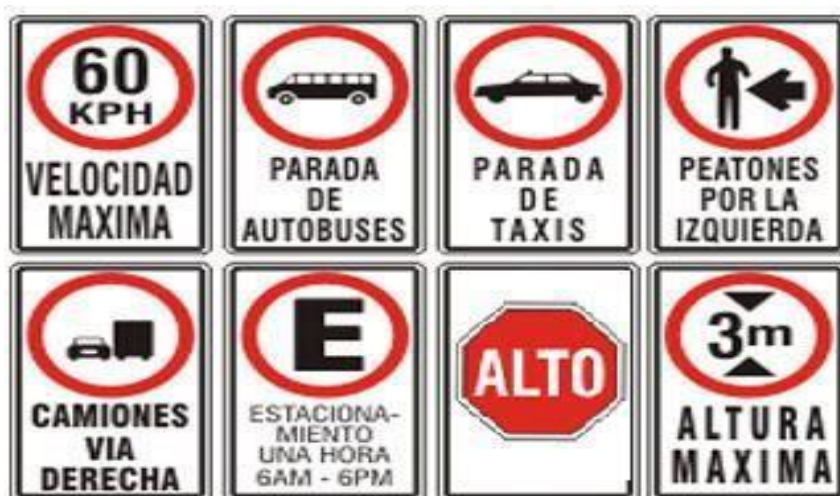
Figura 5. Señalización para el control de tránsito en vías y veredas MTC (2016)

La finalidad de estos dispositivos es notificar a los usuarios cuando transitan por la vía, que se interprete las prioridades, prohibiciones, restricciones, obligaciones y autorizaciones existentes, al usar las vías. Al no respetar se considere una falta que puede conducir a un delito. Las señales se clasifican en señales de: prioridad, prohibición, restricción, obligación y autorización como se detalla en la **figura 5**.

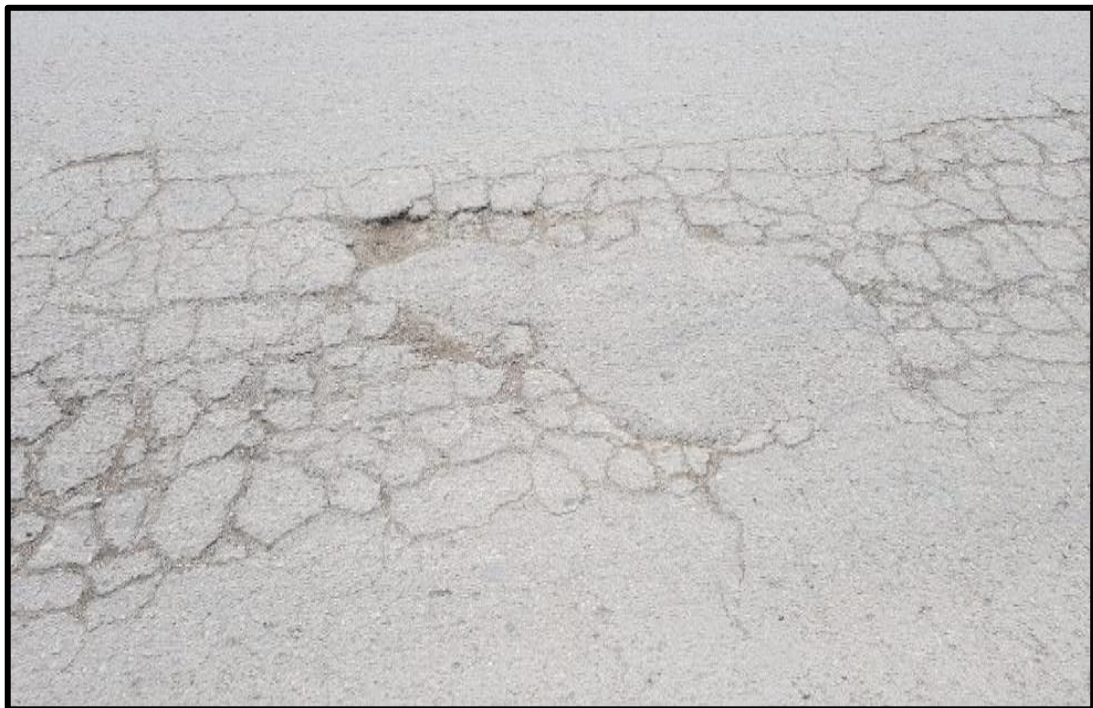
*Figura 7.* Falla por cocodrilo

Las muestras obtenidas para el siguiente proyecto de investigación se hace una inspección minuciosa visual con la visita In Situ, en el cual se encontraron las siguientes fallas

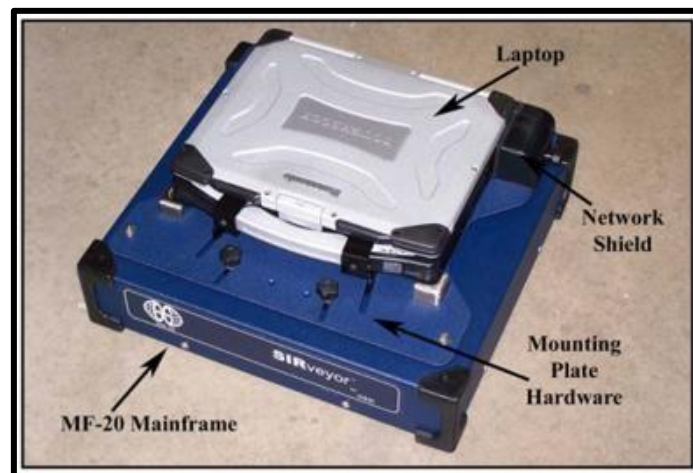
*Figura 15.* SIR Dynatest 2018

Las principales características externas del SIR 20, **figura 15**, son el mainframe MF-20, la computadora portátil, el escudo de red y el panel de conector de la unidad central, comprendido por el conector de fuente de energía, tiene conector para el DMI, dos conectores para cables de control de antena.

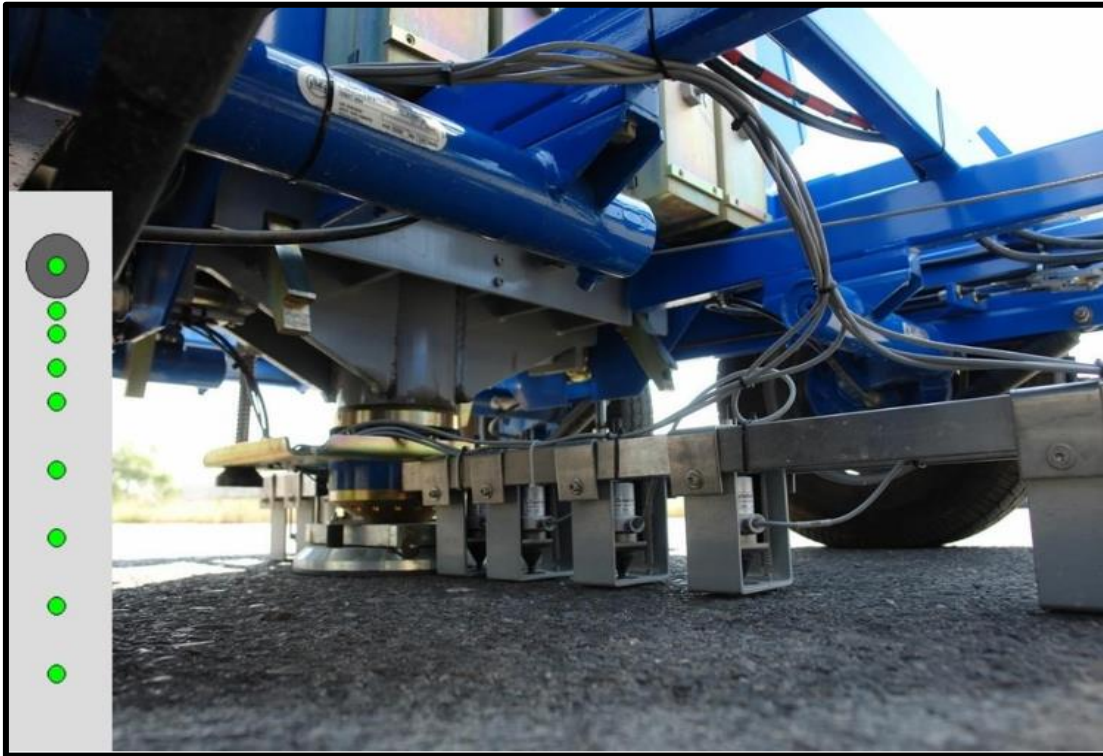
*Figura 18.* FWD utilizado en Avenida Venezuela (40 kN). **2018**

caer las cargas de ensayo mediante un sistema electro-hidráulico. Un total típico de 7 o 9 sensores (máximo 15, en este caso fueron 9) capturan los valores de deflexión. Estos sensores, llamados geófonos, están ubicados a distancias crecientes desde el centro de plato de carga, con el primero de ellos en el centro del plato y el más alejado típicamente a unos 2 m (en este caso a 1,8 metros) permitiendo obtener un cuenco de deflexiones. La precisión de estos sensores es 2% +/- 2 micrones. El sistema incluye un sistema medidor de distancia para referencia por kilometraje y un sistema de georreferenciación.

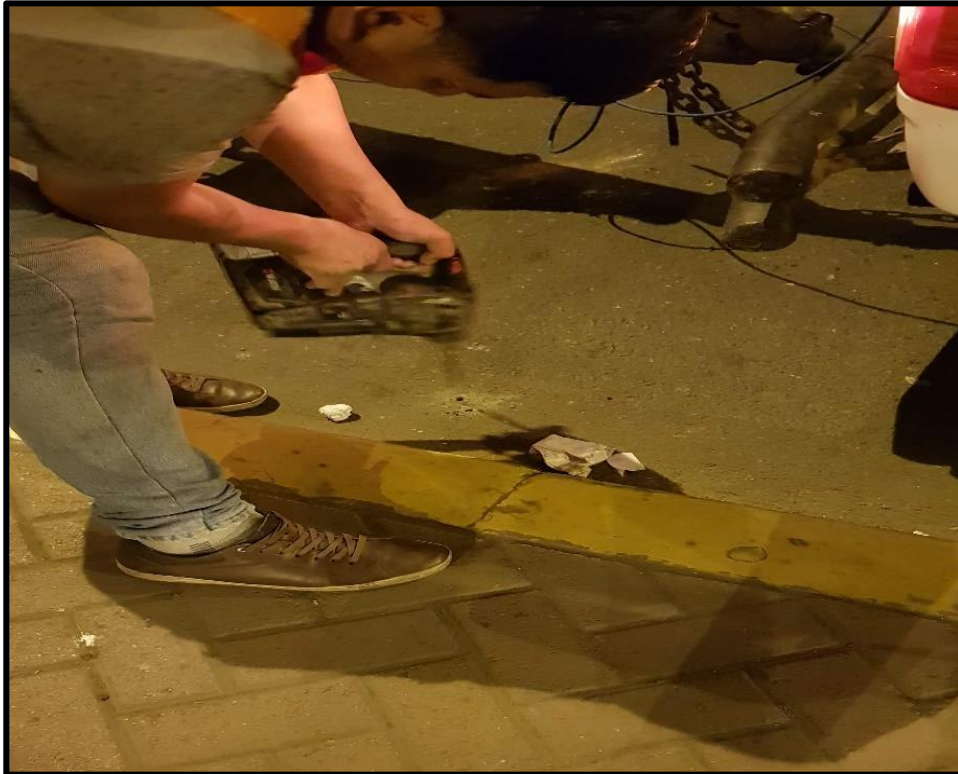
Figura 19. Perforación del pavimento.

Así mismo se procede medir la temperatura del pavimento siguiendo la siguiente secuencia; primero se perfora el pavimento a una profundidad de 5cm y de 10 cm respectivamente en promedio como se aprecia en la **Figura 19**, seguidamente se le añade aceite este lubricante sirve como enfriados de temperatura al agujero perforado **Figura 20**, al cual se deja uno 5 segundos y luego introducir el termómetro y en seguida se muestra los valores °c que presenta el pavimento el pavimento, para luego poder medir la temperatura este procedimiento se muestra en la **Figura 21**.

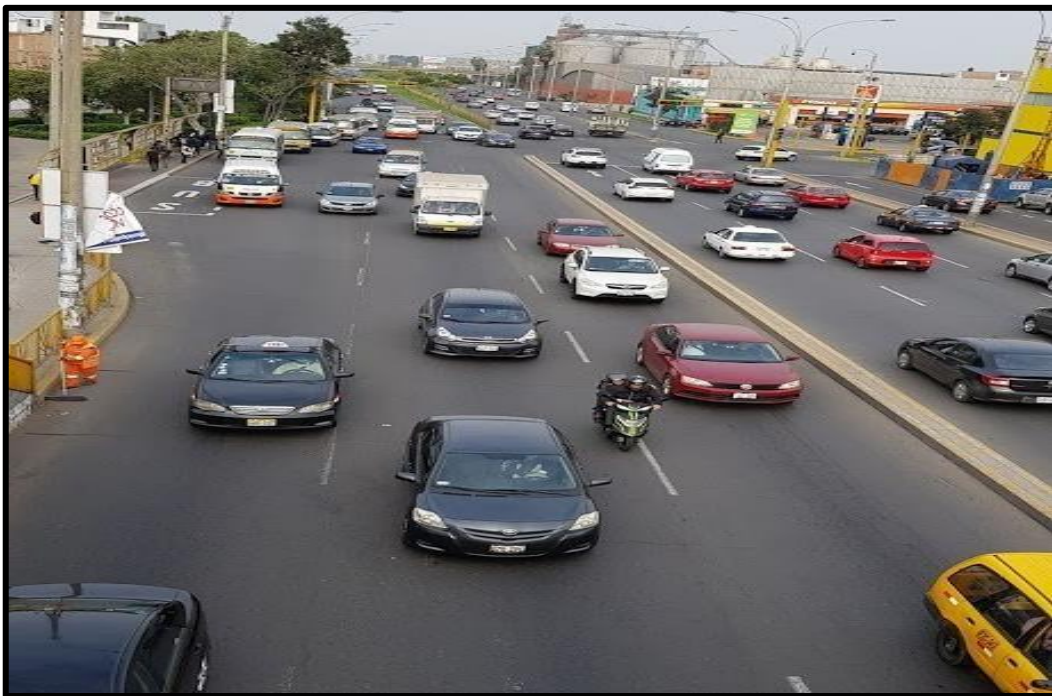
Figura 22. Conteo de flujo vehicular

Para el estudio de flujo vehicular se referenció, a la tesis que se hizo en el expediente técnico. Por lo tanto, en esta oportunidad se logró contar en horas punta ver figura 22, en estudio se tomó los siguientes datos:

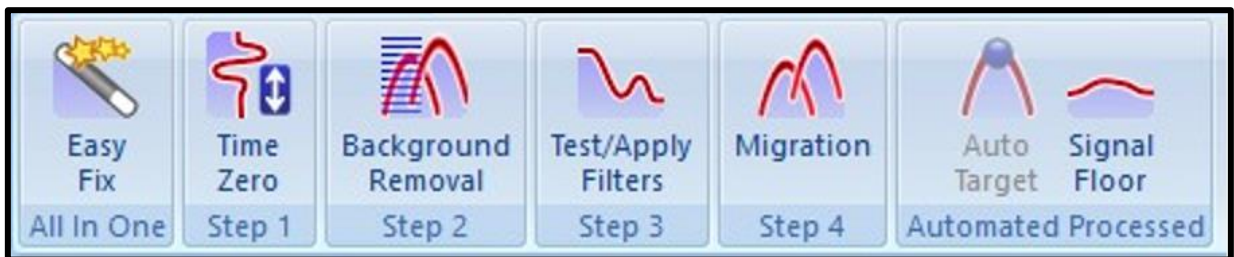
Figura 23. Barra de herramientas de filtro 2018

- **Gain**, que es la amplificación de la señal utilizada para contrarrestar la atenuación natural de la señal transmitida cuando se propaga por el medio.
- **IIR**, este es un filtro vertical, en el cual el valor es expresado en frecuencia (MHz). El propósito del filtro de paso bajo es remover ruido no deseado de frecuencia baja o filtro de paso rápido es dejar pasar todo lo que sea superior a la frecuencia especificada.

- **IIR Background**, a diferencia de los anteriores este es un filtro horizontal de paso bajo que funciona restando un número promedio de exploraciones de los datos y emitiendo los resultados. El filtro es muy valioso para remover ruido horizontal de los datos.
- **Time Zero**, proporciona y ayuda al cálculo de profundidad más precisa ya que establece la parte superior del escaneo a una aproximación cercana de la superficie del terreno.
- **FIR**, tienen una respuesta de impulso de duración finita y cuando encuentran una característica en los datos, garantizan la salida filtrada finita de esa característica, generando resultados simétricos impidiendo que las reflexiones se desplacen en el tiempo o en la posición.

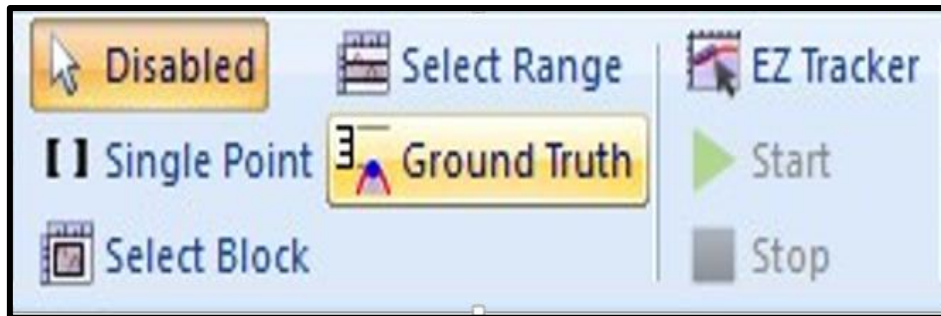
Figura 24. Barra de herramientas, procesamiento 2018

- **EZ Tracker**

Permite agregar distintas capas mediante la interpolación de datos.

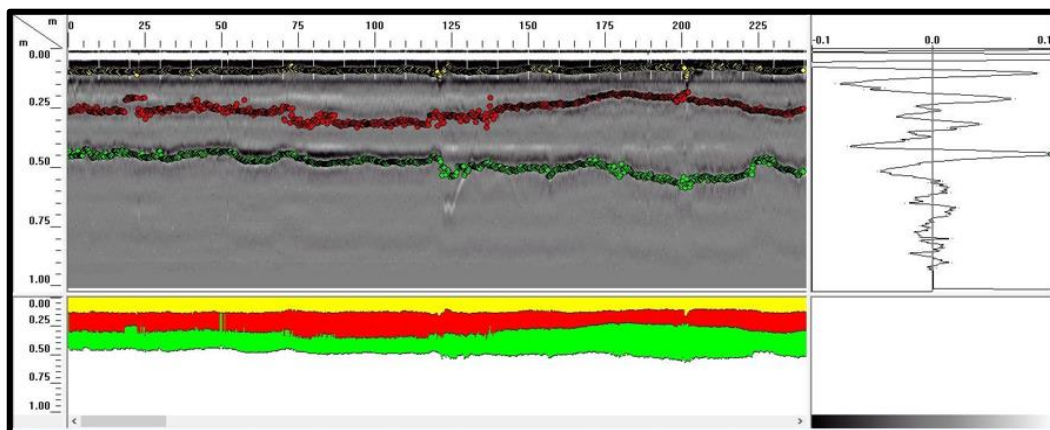
Figura 25. Procesamiento del georradar con software RADAN. (Radagrama) 2018

La interpretación de la información de campo se realiza con la herramienta RADAN y su módulo ROADSCAN de GSSI. El cual mediante la acción Ground Truth nos permite incorporar en el radagrama la información obtenida en campo (apiques o núcleos) o antecedentes suministrados por el cliente para determinar las diferentes capas, basándose en sus profundidades y dieléctricas obtenidas, con ello se genera el trazado de cada una de las capas para luego determinar sus respectivos espesores. En la que se presenta una pantalla de ejemplo de la información de campo y su análisis

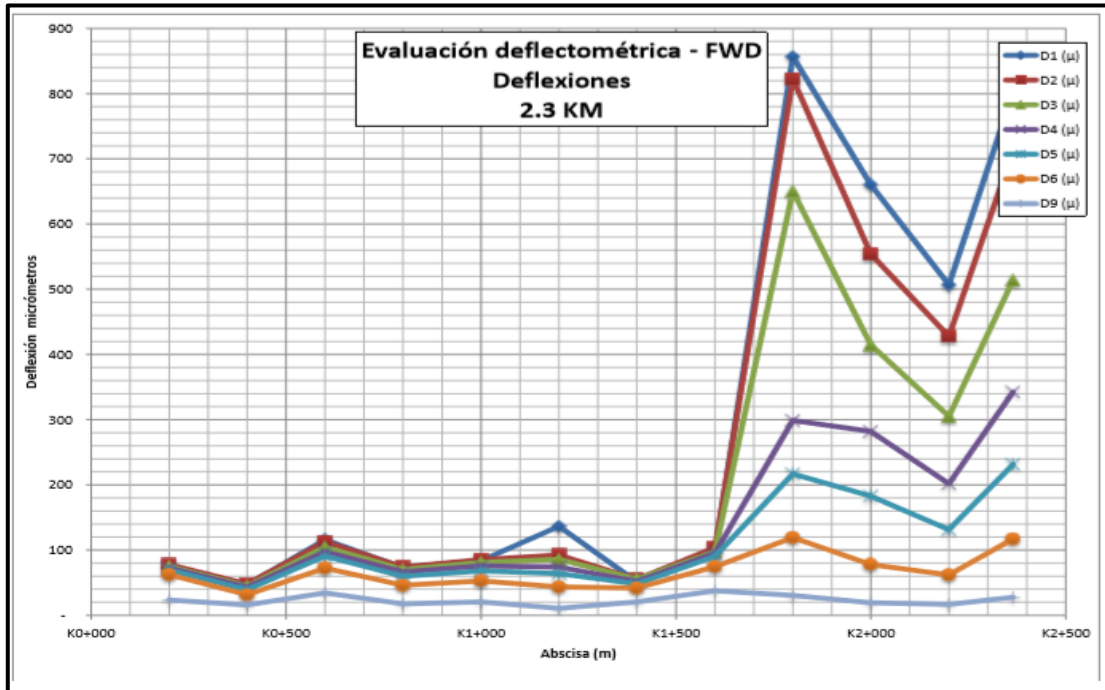
Figura 33. Evaluación deflectométrica carril 01-2018

En la figura 33 en la gráfica se observa en líneas de color, este cuadro representa los puntos tomados a lo largo de la muestra de la vía de cada sensor en cada punto, el D0 es el color azul, D2 es el color marrón, D3 es el color verde, D4 es el color violeta, D5 es el color celeste, D6 color cuero y la D9 azul claro

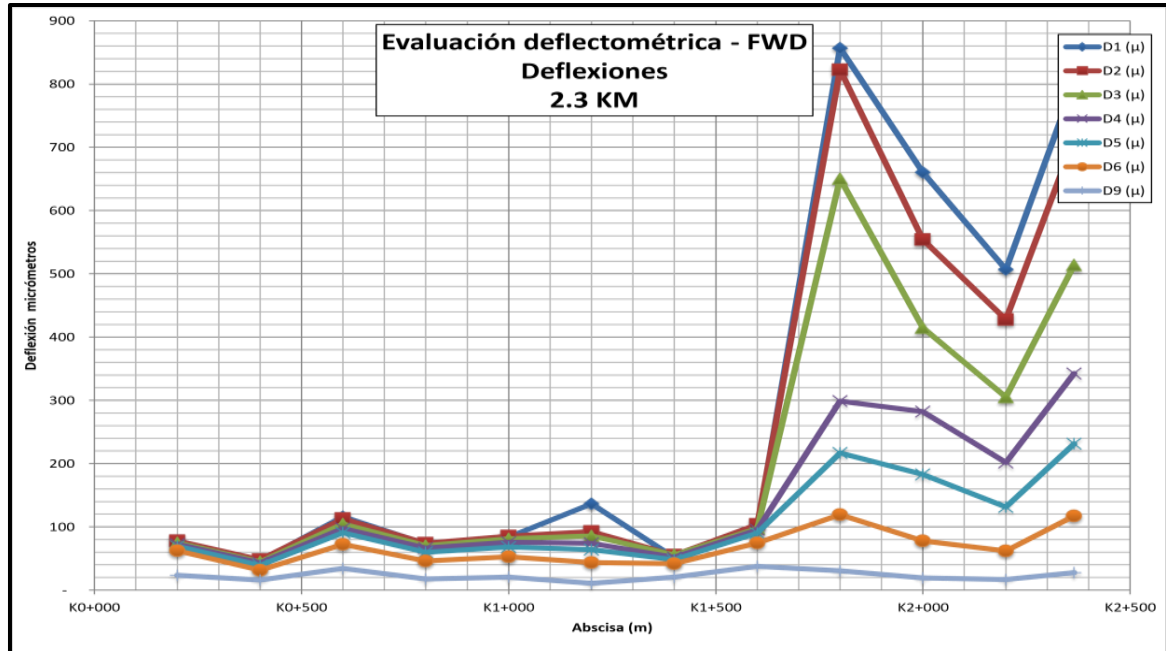
Figura 36. Evaluación deflectométrica carril 02-2018

En la **figura 36**. Los colores representan los puntos de ensayo a lo largo de la muestra la auscultado demostrando los valores de deflexión siempre indica el sensor principal es el que marca la mayor deflexión

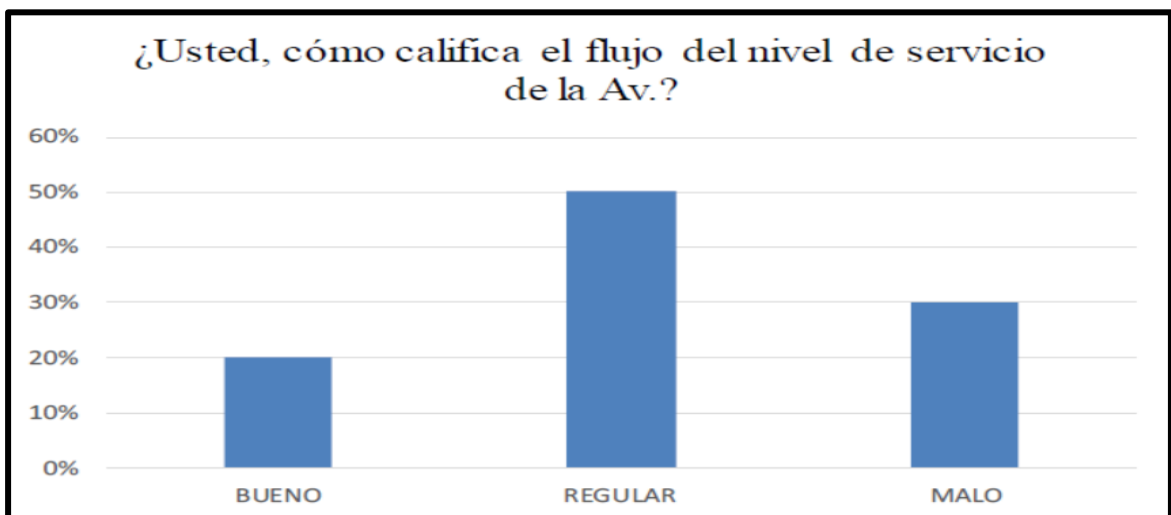
Figura 43. Análisis de nivel de servicio

En la **figura 43**. Se obtiene que el 50% de los conductores califica el flujo de servicio de la avenida en condones regulares, así mismo el 30% califica como bueno y el 20% determina como malo.

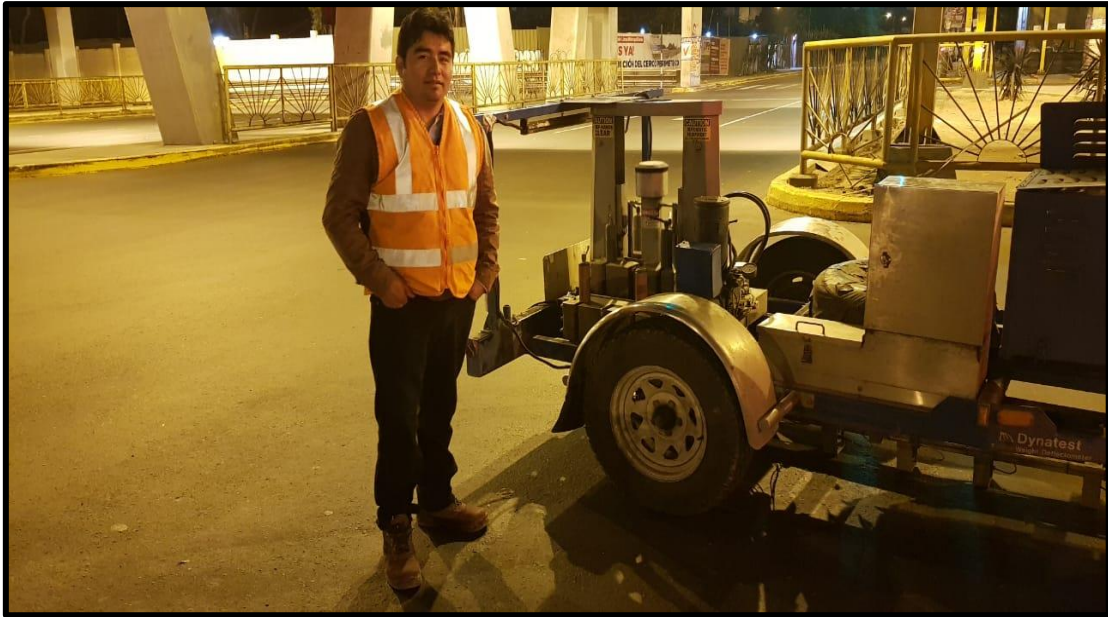
La foto se ubica en el primer punto del km 0+000 entre la avenida Venezuela y la avenida universitaria, se aprecia el deflectómetro de impacto (FWD) en la posición de auscultación del primer impacto en horas de la madrugada del 17 de octubre del 2018 a horas 2:58 am el motivo de realizar a esta hora la evaluación deflectométrica es por evitar la obstrucción vehicular

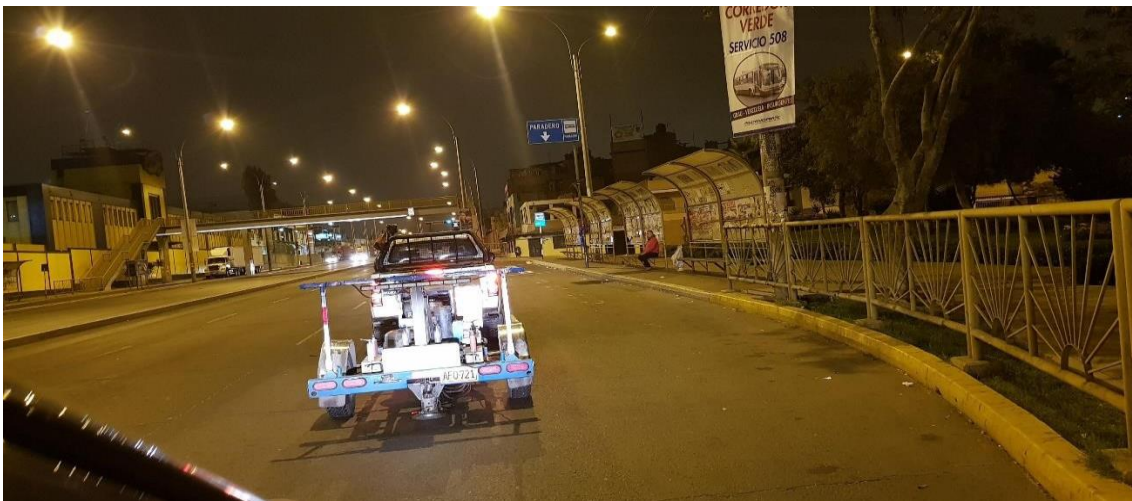
En esta fotografía se muestra el equipo en pleno auscultación a lo largo de la Av. Venezuela realizando la evaluación deflectométrica (FWD), el plato principal se encuentra en contacto con el pavimento, se realizó a cada 200 m por carril y aun intervalo de 100m de un carril al otro en posición de zigzag, tiempo estimado de cada auscultación de 5 sg por punto
