Diseño estructural de la infraestructura educativa en la I.E.I. N.º 225  
en la APV Los Titanes – Piura. 2020

**TESIS PARA OBTENER EL TÍTULO PROFESIONAL DE:**

Ingeniero Civil

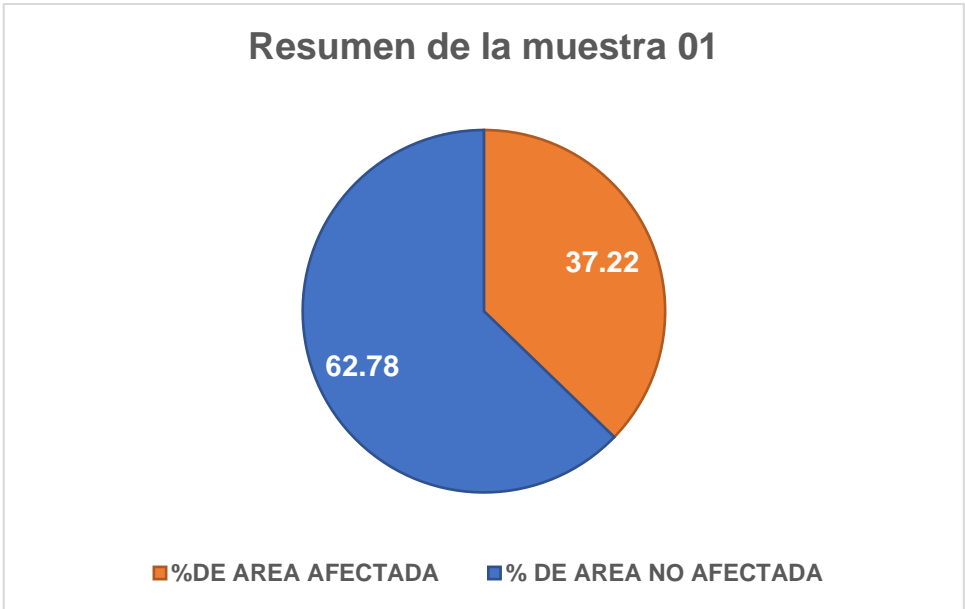
Gráfico 02: Gráfico de porcentajes de patologías de área afectada y no afectada en la muestra 01 – modulo A

**Muestra 01 (Módulo A):** En esta primera muestra, en la columna se identificó un área de 0,25 m<sup>2</sup>, y el muro 24,87 m<sup>2</sup>, la suma del área total de éstas fue de 25.12 m<sup>2</sup>. Se identificaron una variedad de patologías en la muestra: Humedad, con un área total afectada de 5,100 m<sup>2</sup>, perteneciente al 20.30%, Grietas con un área total afectada de 0,76 m<sup>2</sup>, perteneciente al 3.03%, Corrosión con un área total afectada de 3,49 m<sup>2</sup>, que corresponde al 13.89%.

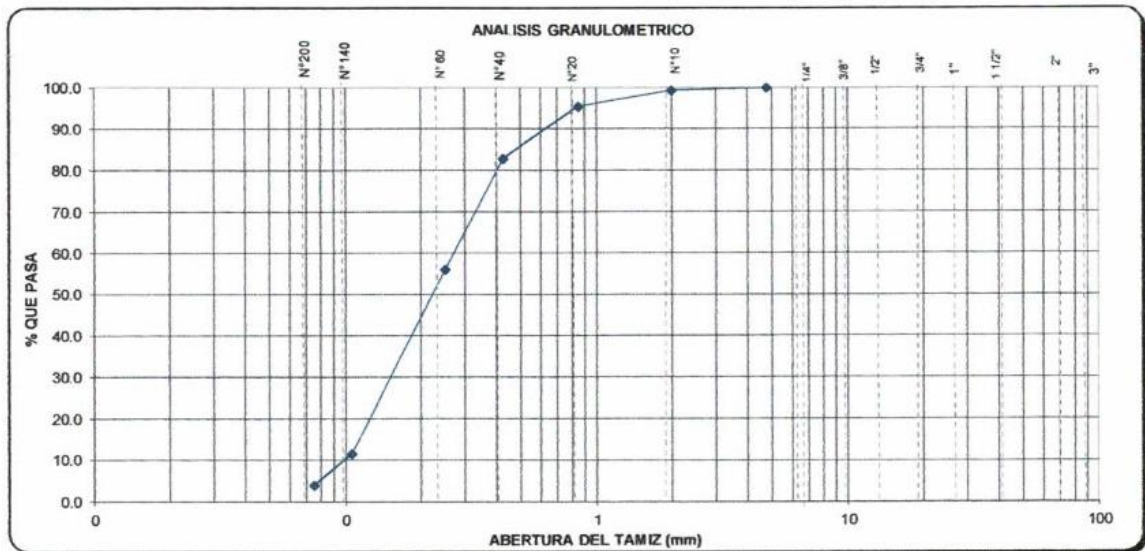
DESCRIPCIÓN DE LA MUESTRA			
PORCIÓN DE FINOS (gr)		150.00	
% DE HUMEDAD		21.80	
% GRAVA [N° 4<Ø<3']		0.0	
% ARENA [N° 200<Ø<N°4]		96.04	
FINOS[Ø<N°200]		4.0	
L.L.(%)		21	
L.P. (%)		0	
I.P. (%)		NP	
CLASIFIC. SUCS		SP	
CLASIFIC. AASHTO		A-3(0)	
D10	0.101	Cu	1.2
D30	0.023	Cc	0.0
D60	0.121		
OBSERVACIONES: Arena pobremente gradada

Observacion: Ensayo efectuado al material en estado natural.

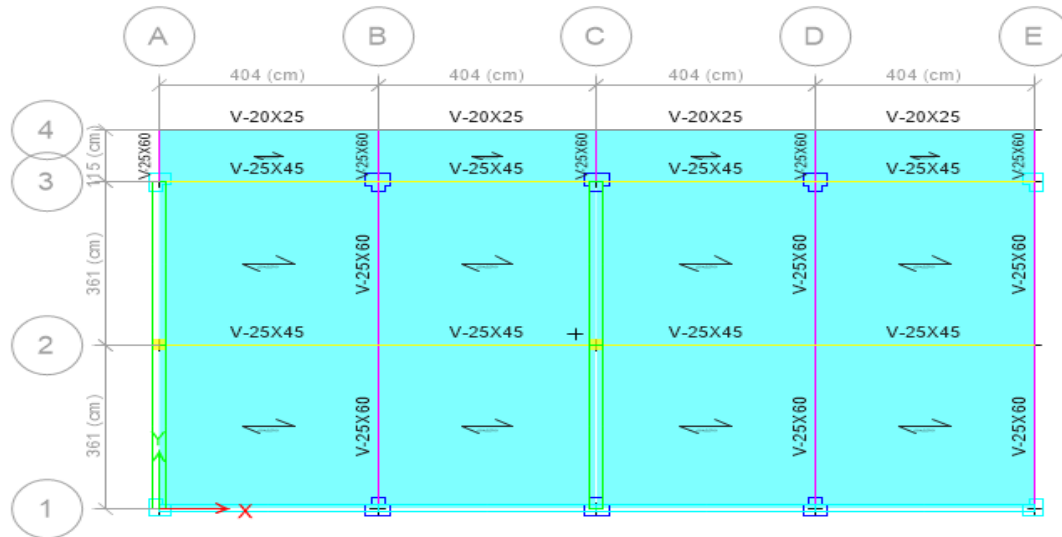
Figura 24: Configuración de las columnas en el plano de planta

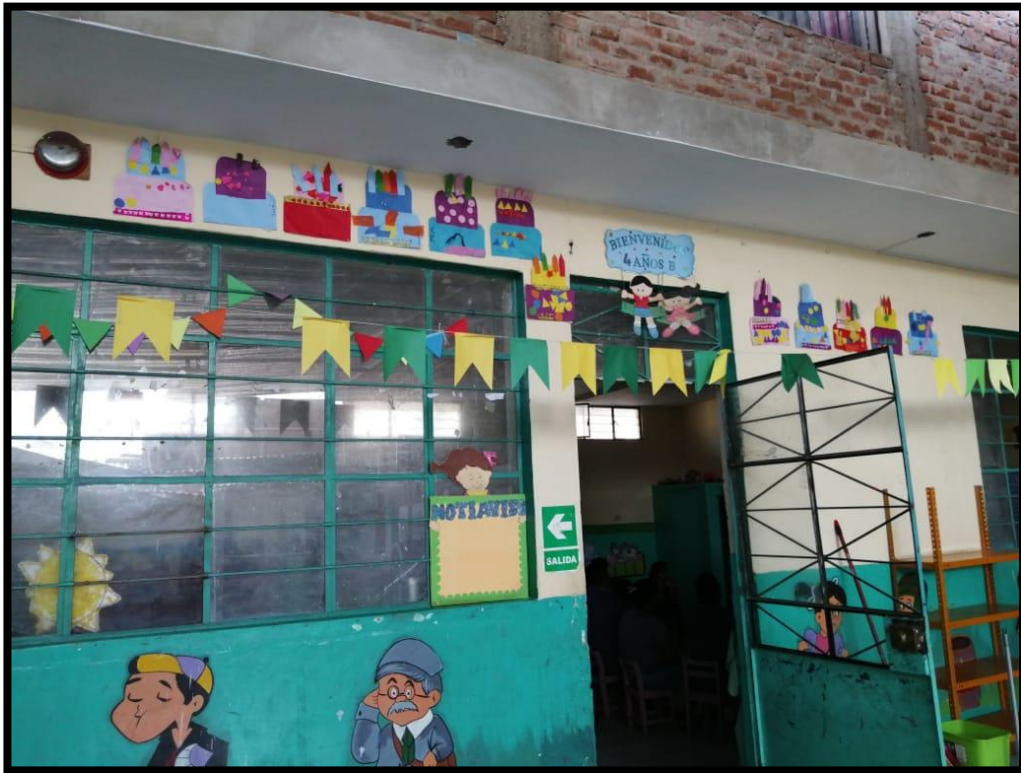
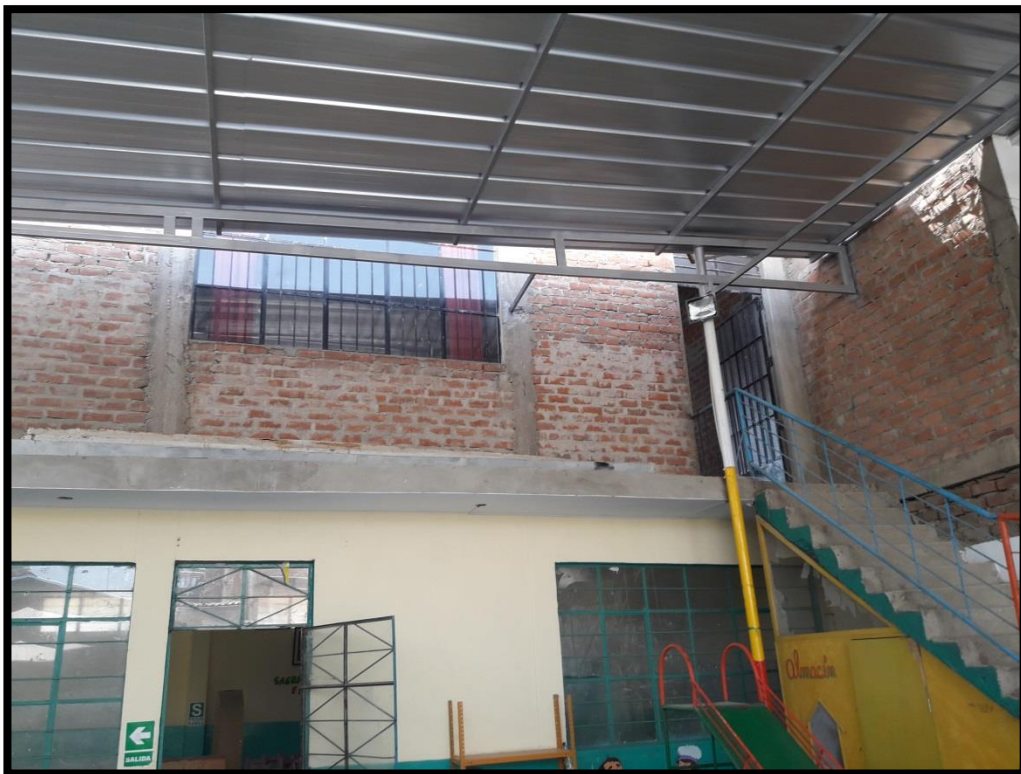
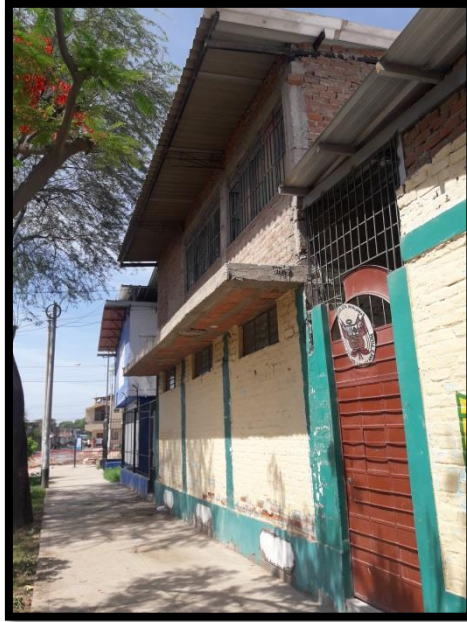
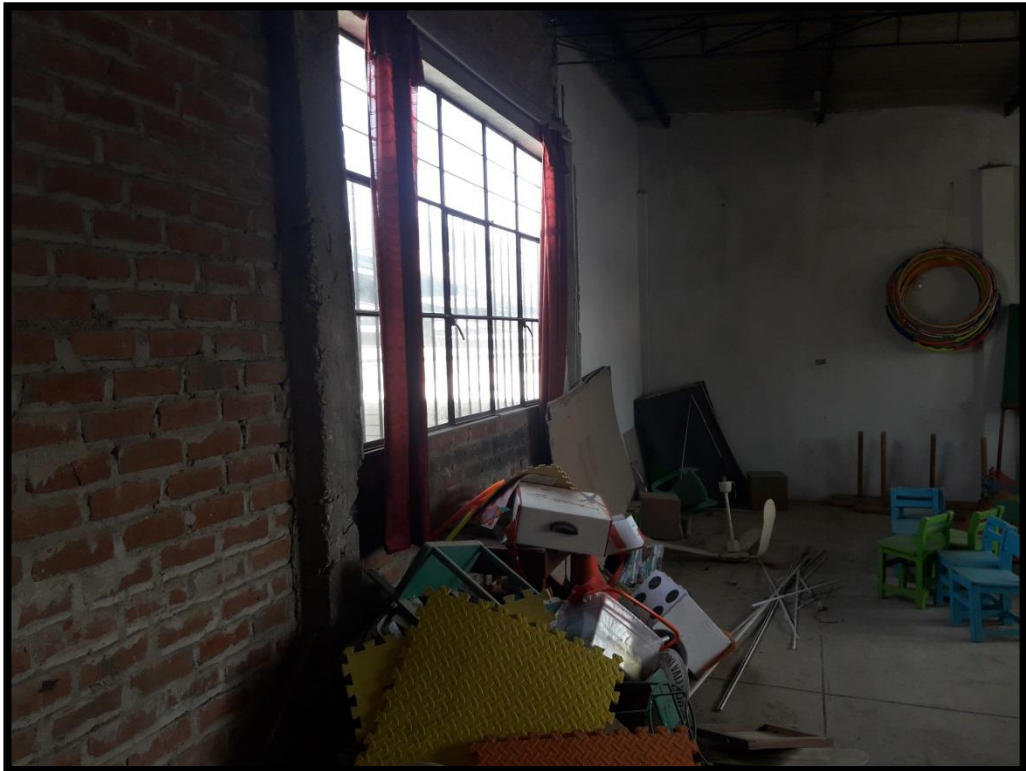
**Foto N° 04, 05, 06 y 07:** Vistas del módulo A, se aprecia la construcción de dos niveles del módulo, la edificación ha sido construido por la APAFA, por lo que, a efectos de falla de la estructura, el ambiente del 2do nivel es inhabitable.

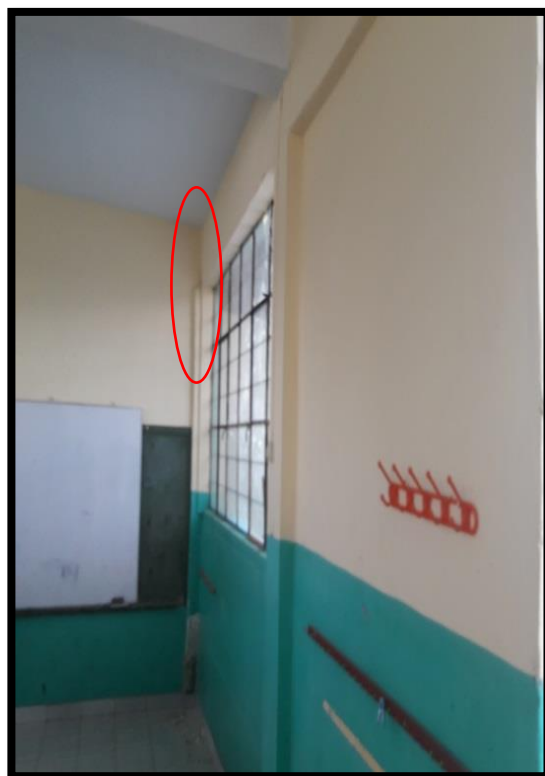
**Foto N° 08 y 09:** Vista del primer nivel donde no se ha seguido con la misma sección de columna, esto afecta estructuralmente la edificación y pone en riesgo la integridad de los estudiantes.

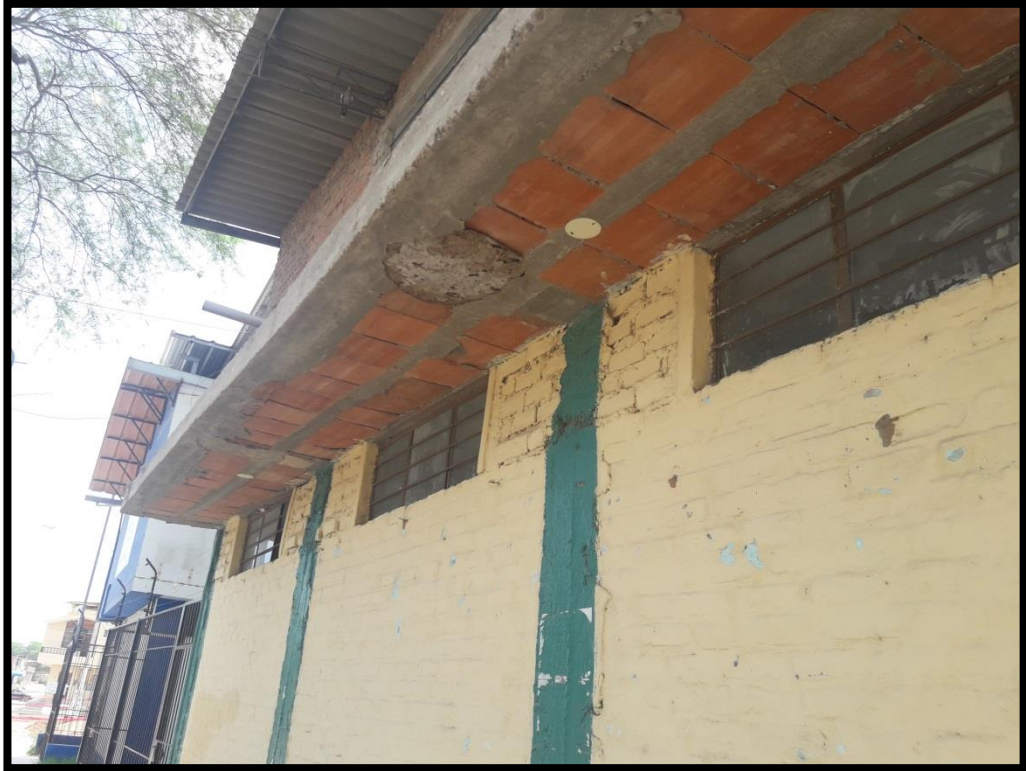
**Foto N°10 y 11:** Vista de los daños ocasionados a la estructura de la columna donde los fierros se han doblado y no se han seguido con la sección de la columna.

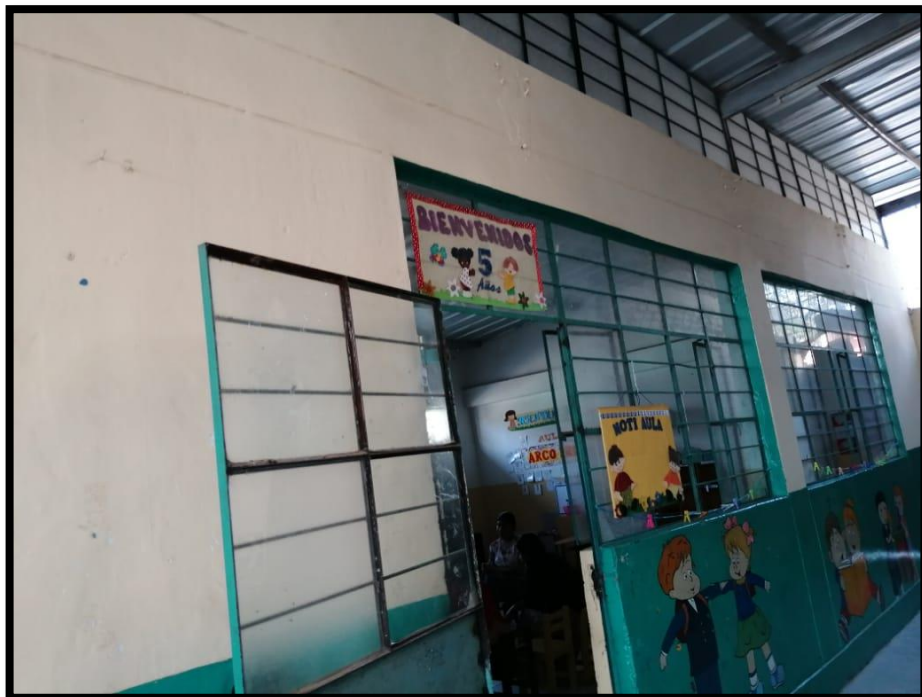
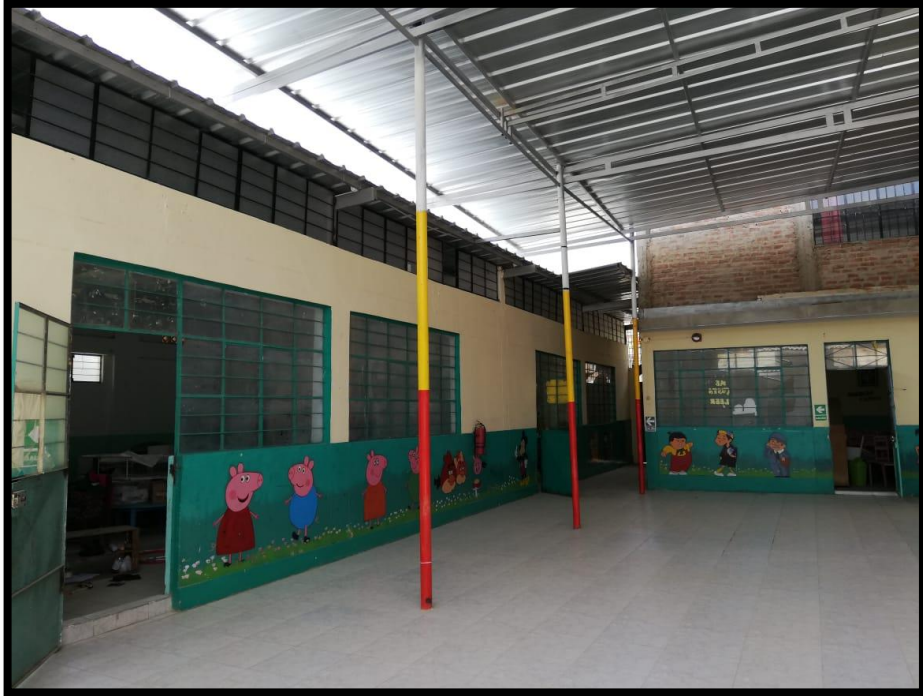
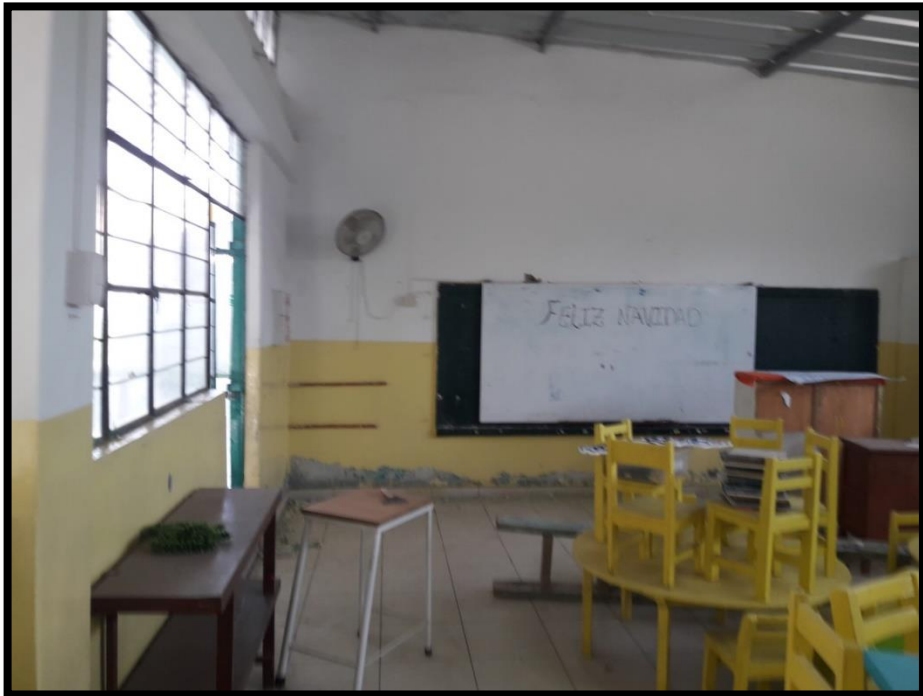
Foto N° 12, 13 y 14: Vista elevación del Módulo B en regular estado de conservación.

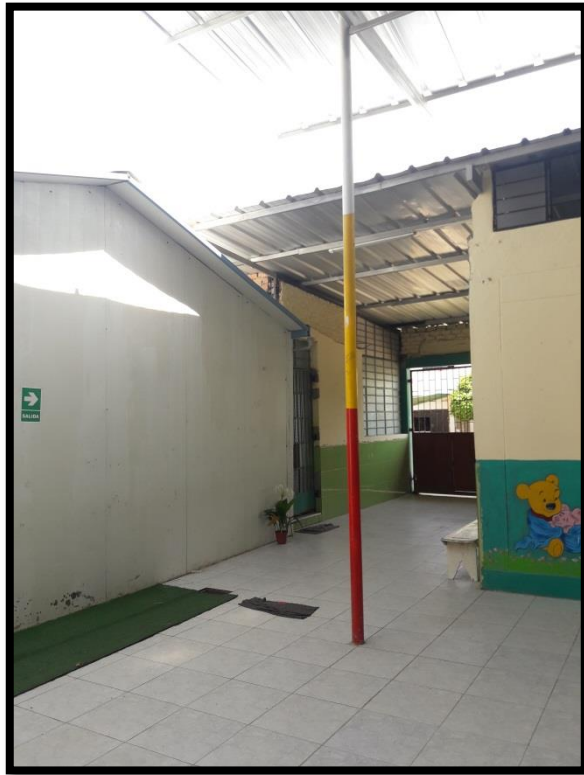
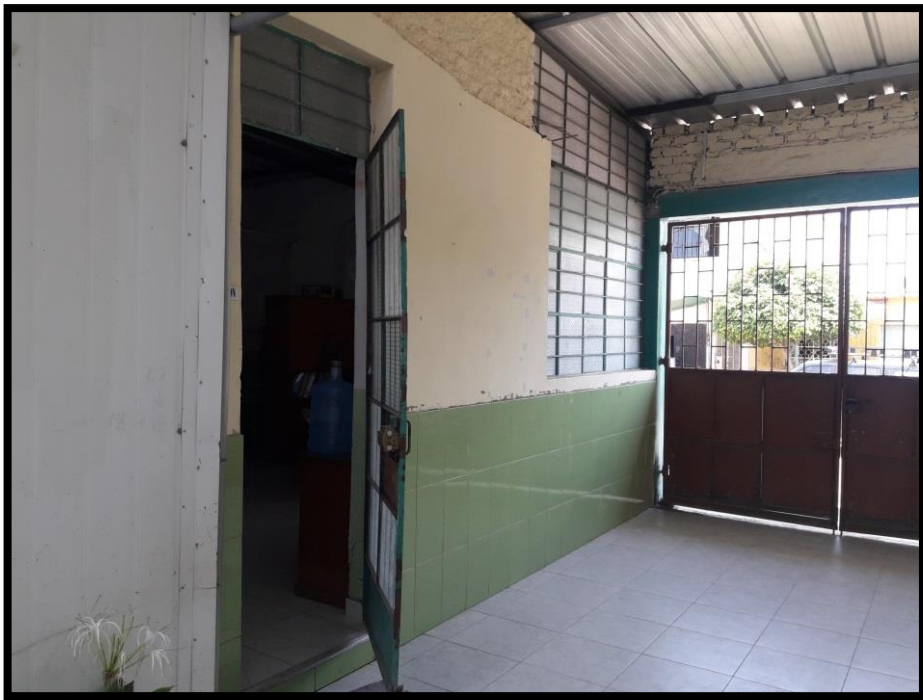
**Foto N° 15 y 16:** Vista elevación del Módulo C, cuenta con cobertura liviana de Calaminon TR4. Se pudo constatar el deterioro de la estructura.

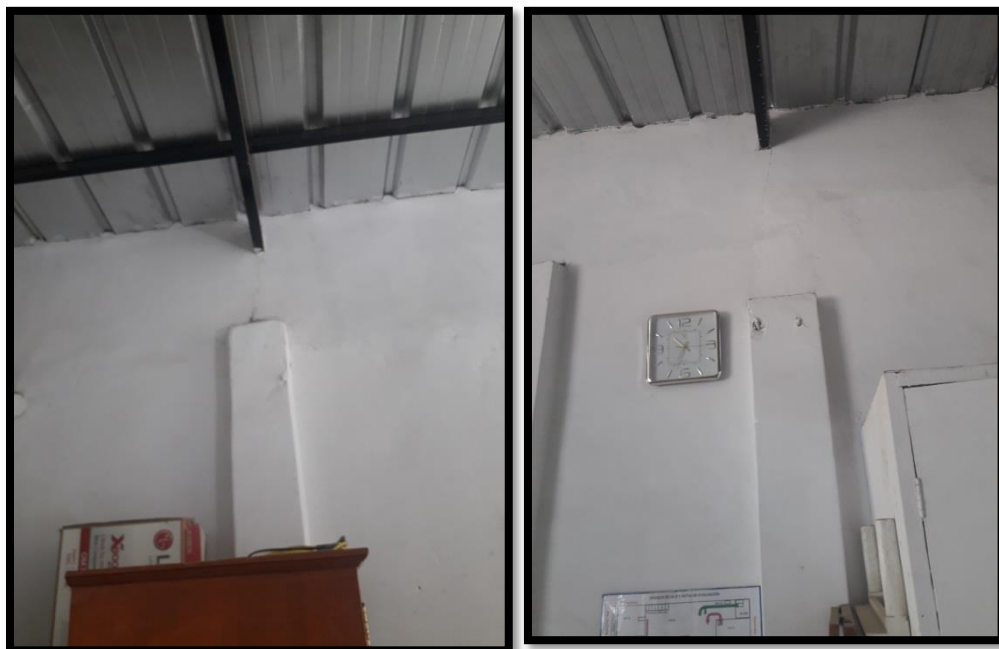
**Foto N°17 y 18:** Vista del fisuramiento de las estructuras de soporte de la cobertura, lo cual constituye peligro de desplome ante cualquier evento, así mismo se evidencia la discontinuidad de las columnas.

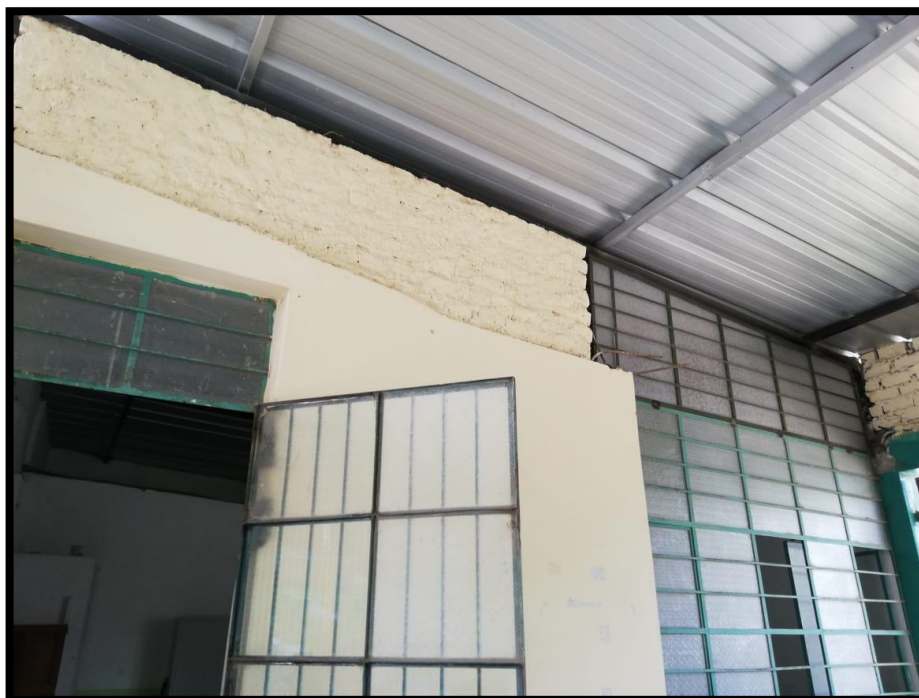
**Foto N° 19:** Vista de la falta de continuidad de estructuras de confinamiento, lo cual constituye peligro de desplome ante cualquier evento, así mismo se evidenció la discontinuidad de las columnas.

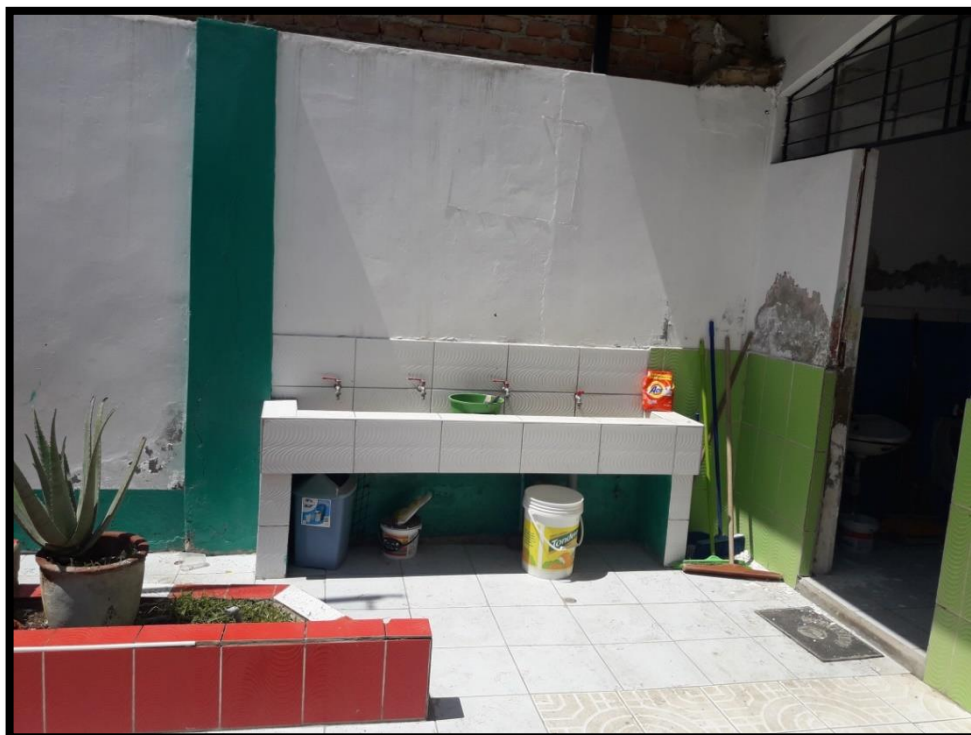
**Foto N° 27:** Vista a más detalle del estado actual de los lavatorios hacia el exterior, el cual se evidencia el desgaste de los materiales, por efectos de las lluvias.
