**Aplicación de ceniza de madera de fondo para estabilizar la
subrasante en Avenida San Felipe con Universitaria, Comas 2020**

TESIS PARA OBTENER EL TÍTULO PROFESIONAL DE:

Diseño de Infraestructura Vial

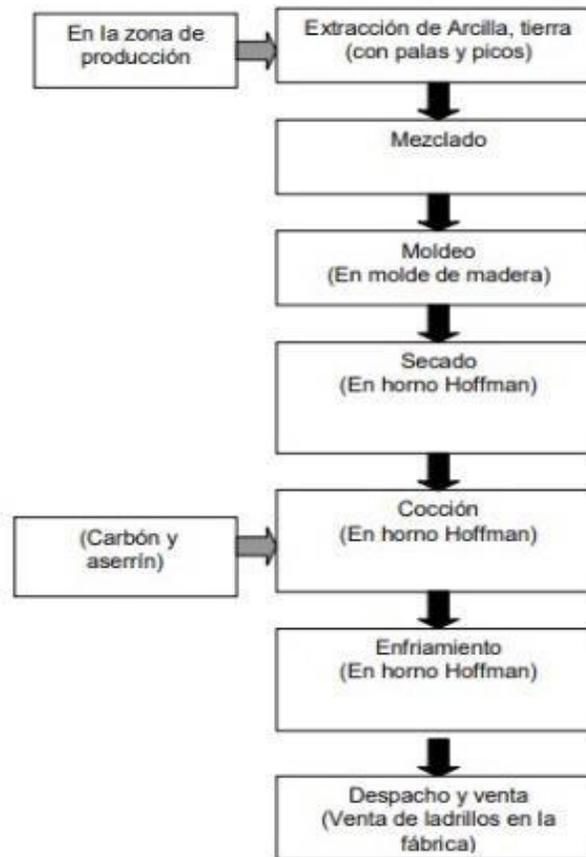
Figura 1: Proceso productivo en horno Hoffman
(Swisscontact, 2014, p.43)

En el **tipo de horno de ladrilleras artesanales**, los ladrillos coccionados son fabricados manualmente. Las personas que trabajan en moldear estos ladrillos son familias dedicadas a esta actividad, para este tipo de trabajo son ubicadas en las denominadas “pampas de labranza” los cuales son cercanas a las fabricas ladrilleras.

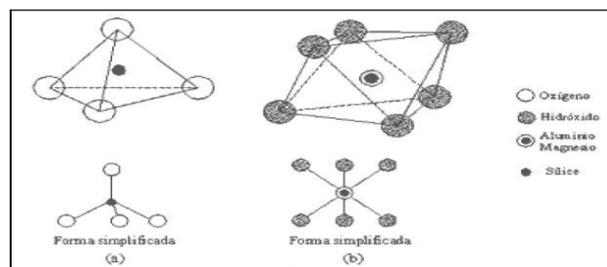
Figura 2: Estructuras atómicas básicas de los minerales de arcilla.

La Figura 2 (a) se expone las dos unidades estructurales fundamentales de los minerales de arcilla, y en la Figura 2 (b) la unidad octaédrica de la arcilla.

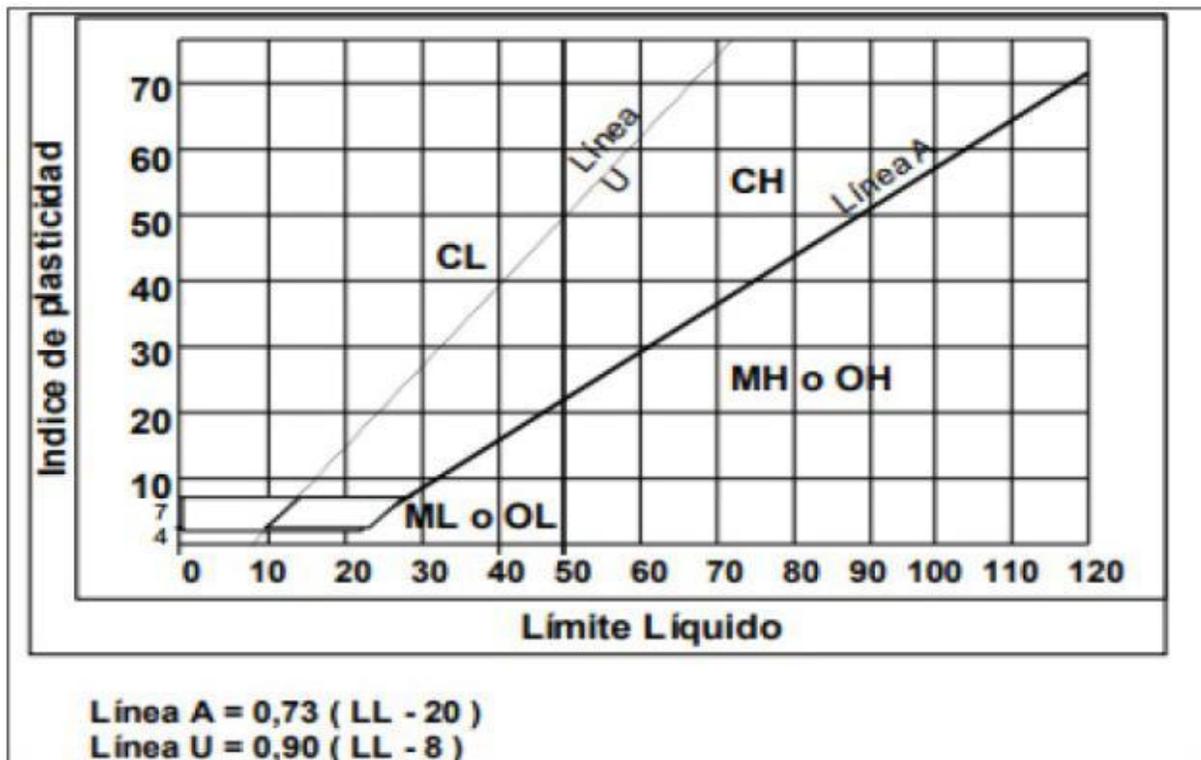
Figura 3: Límite de Atterberg (Carta de Plasticidad)
(Conanma 2016)

Clasificación del suelo mediante Sistema Unificados de Clasificación de Suelos (SUCS), se apertura a partir del Tamiz N° 200, tamiz que los fracciona en dos grupos: suelos gruesos y finos. En seguida en cada clase se sigue, Tamiz N° 4 en el caso de gruesos y en el de los finos, a dependiendo del Límite Líquido. De esto sub-grupos, cada vez se va descartando a partir de la Plasticidad y otras atribuciones físicas y químicas En los suelos finos, la carta de Plasticidad de A. Casagrande, juega un rol importante para el SUCS. Como se verifica en la Figura 3.

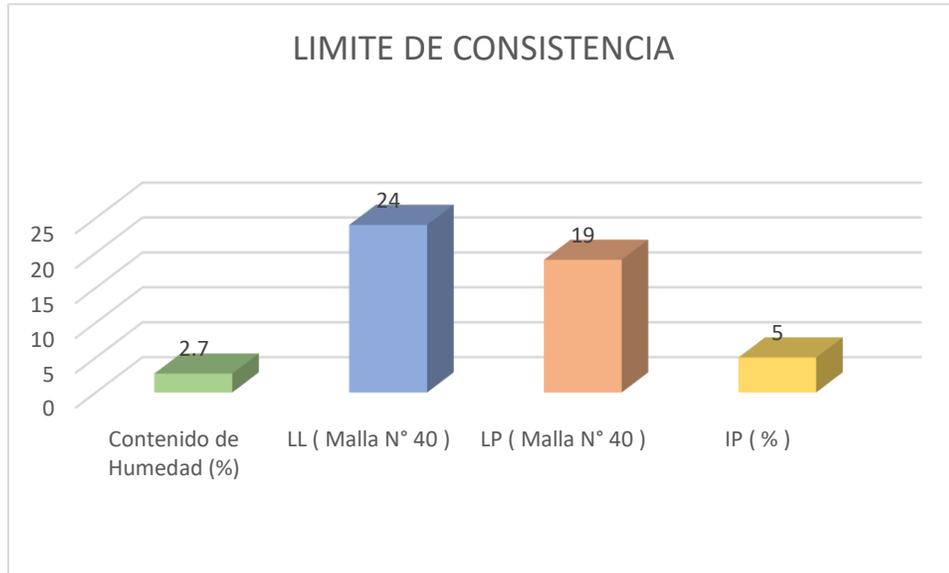
Figura 5. Límite de consistencia.

Límite de Consistencia	
Contenido de Humedad (%)	2.7
LL (Malla N° 40)	24
LP (Malla N° 40)	19
IP (%)	5

Interpretación: En la Figura 5 se puede observar que el Contenido de Humedad es de 2.7%, el Limite Liquido es de 24%, el Limite Plástico es de 19% y el Índice de Plasticidad es de 5%, a lo que se llega que el LP es elevado el cual significa que para que la muestra pase del estado semisólido al líquido, se le debe añadir una buena cantidad agua. Mientras que el IP es bajo, el cual indica que un pequeño incremento en el contenido de humedad del suelo lo transforma de semisólido a líquido, ya que resulta ser sensible a los cambios de humedad.

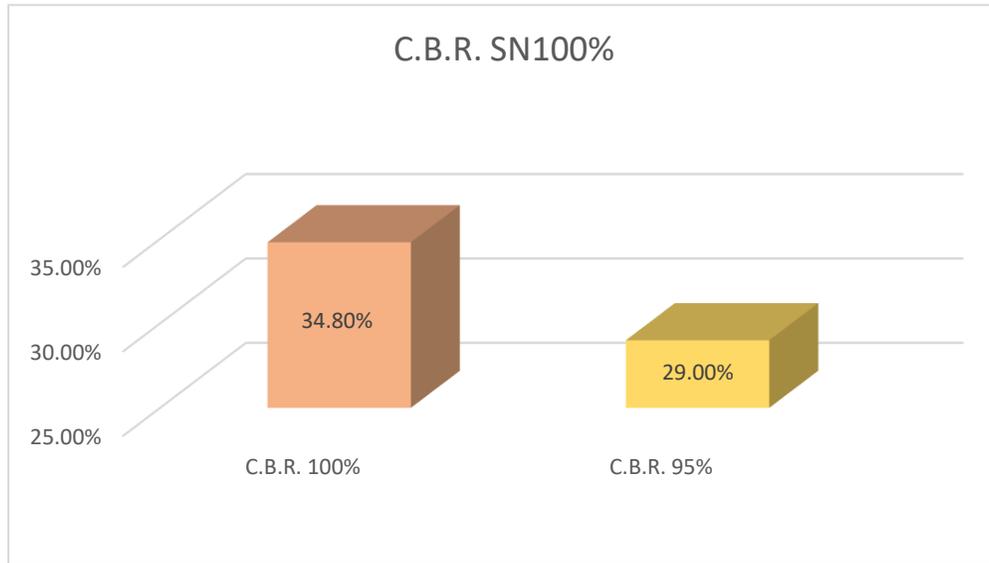
Figura 6. CBR Suelo Natural SN100%

C.B.R. SN100%	
C.B.R. 100%	34.80%
C.B.R. 95%	29.00%

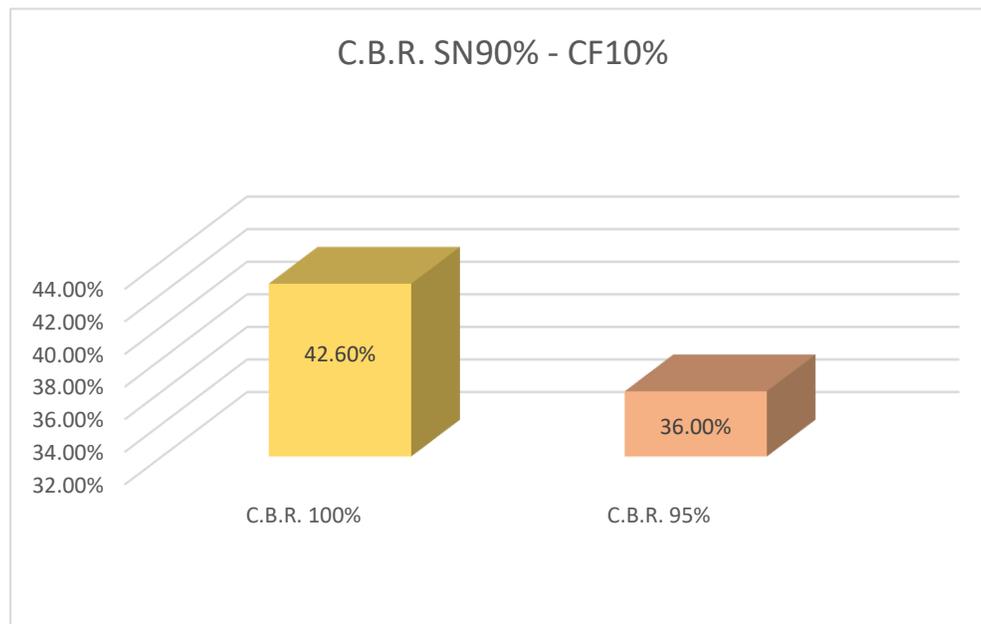
Figura 7. CBR Suelo Natural SN90% + CF10%

C.B.R. SN90% + CF10%	
C.B.R. 100%	42.60%
C.B.R. 95%	36.00%

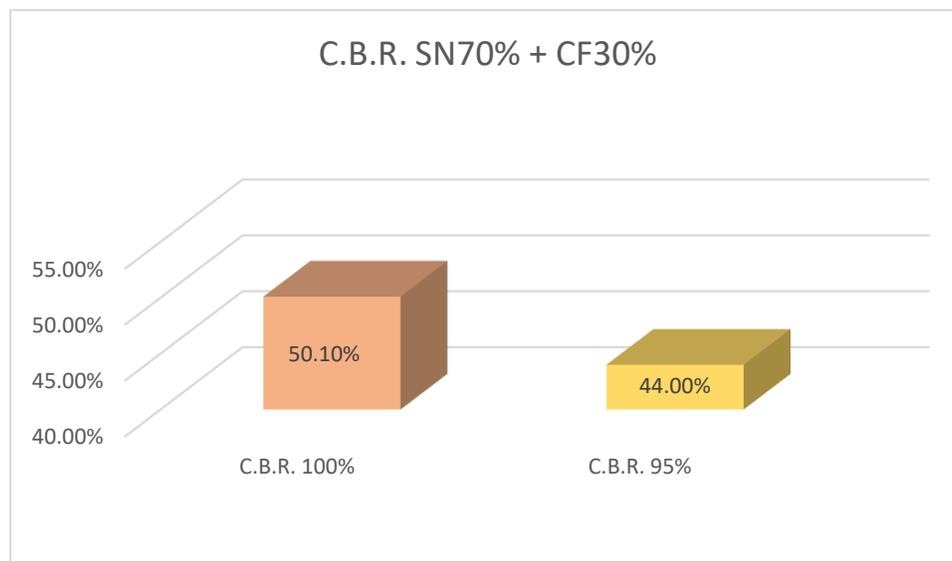
Figura 8. CBR Suelo Natural SN70% + CF30%

C.B.R. SN 70% + CF 30%	
C.B.R. 100%	50.10%
C.B.R. 95%	44.00%

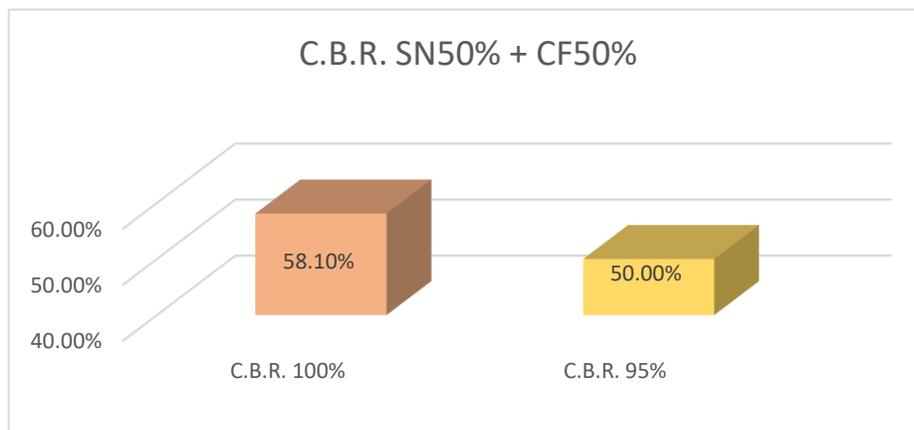
Figura 9. CBR Suelo Natural SN50% + CF50%

C.B.R. SN 50% + CF 50%	
C.B.R. 100%	58.10%
C.B.R. 95%	50.00%

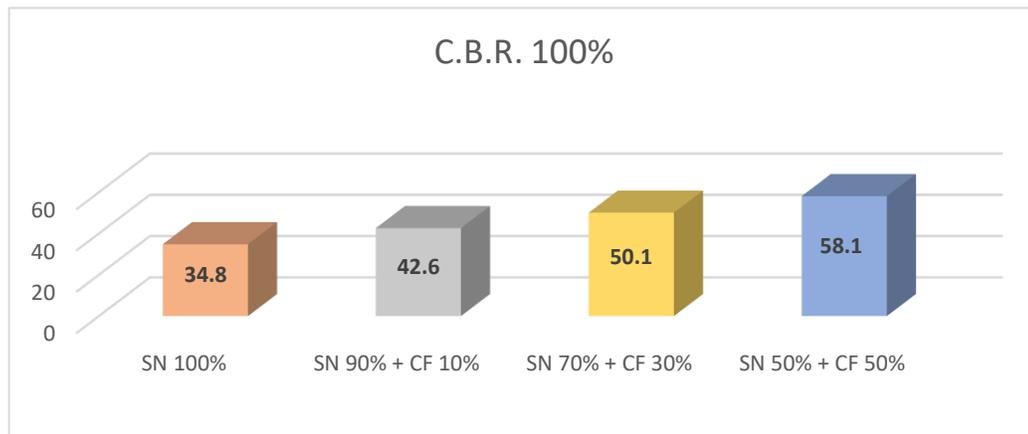
Figura 10. CBR 100%

C.B.R. 100%	
SN 100%	34.8
SN 90% + CF 10%	42.6
SN 70% + CF 30%	50.1
SN 50% + CF 50%	58.1

Interpretación: En la Tabla 27 nos muestra que los CBR de todos los ensayos realizados de suelo natural y con la aplicación de Ceniza de fondo en distintas dosificaciones el cual muestra que cuando se agrega mayor cantidad de ceniza de fondo, el CBR mejora de forma que se sugiere usar más del 50% de la ceniza de fondo.

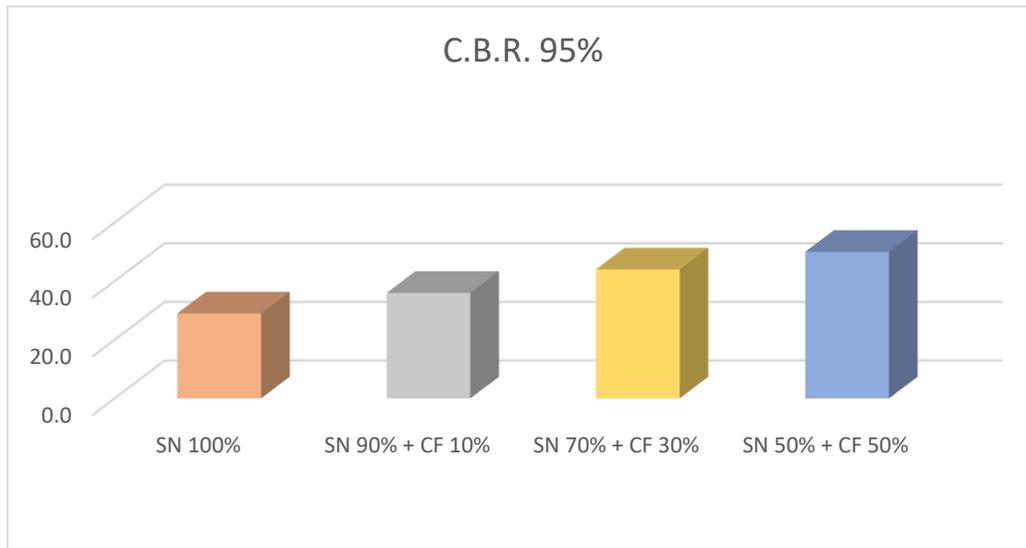
Figura 11. CBR 95%

C.B.R. 95%	
SN 100%	29.0
SN 90% + CF 10%	36.0
SN 70% + CF 30%	44.0
SN 50% + CF 50%	50.0

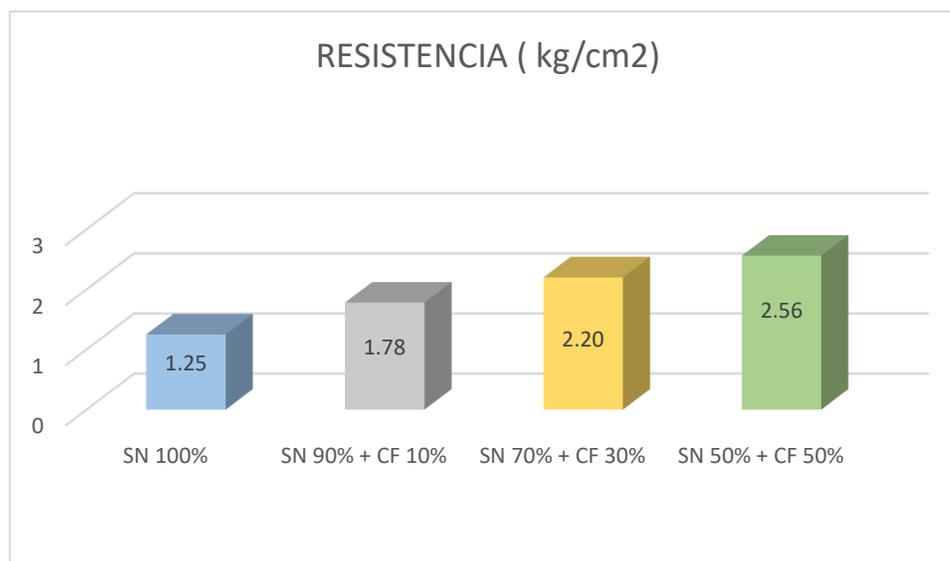
Figura 12. Resistencia

RESISTENCIA (kg/cm2)	
SN 100%	1.25
SN 90% + CF 10%	1.78
SN 70% + CF 30%	2.20
SN 50% + CF 50%	2.56

Interpretación: En la figura 12 se ve la resistencia del suelo natural y adicionando el aditivo ceniza de fondo lo que nos muestra que cuando se añade 50% de ceniza de fondo la resistencia es de 2.56 kg/cm2.

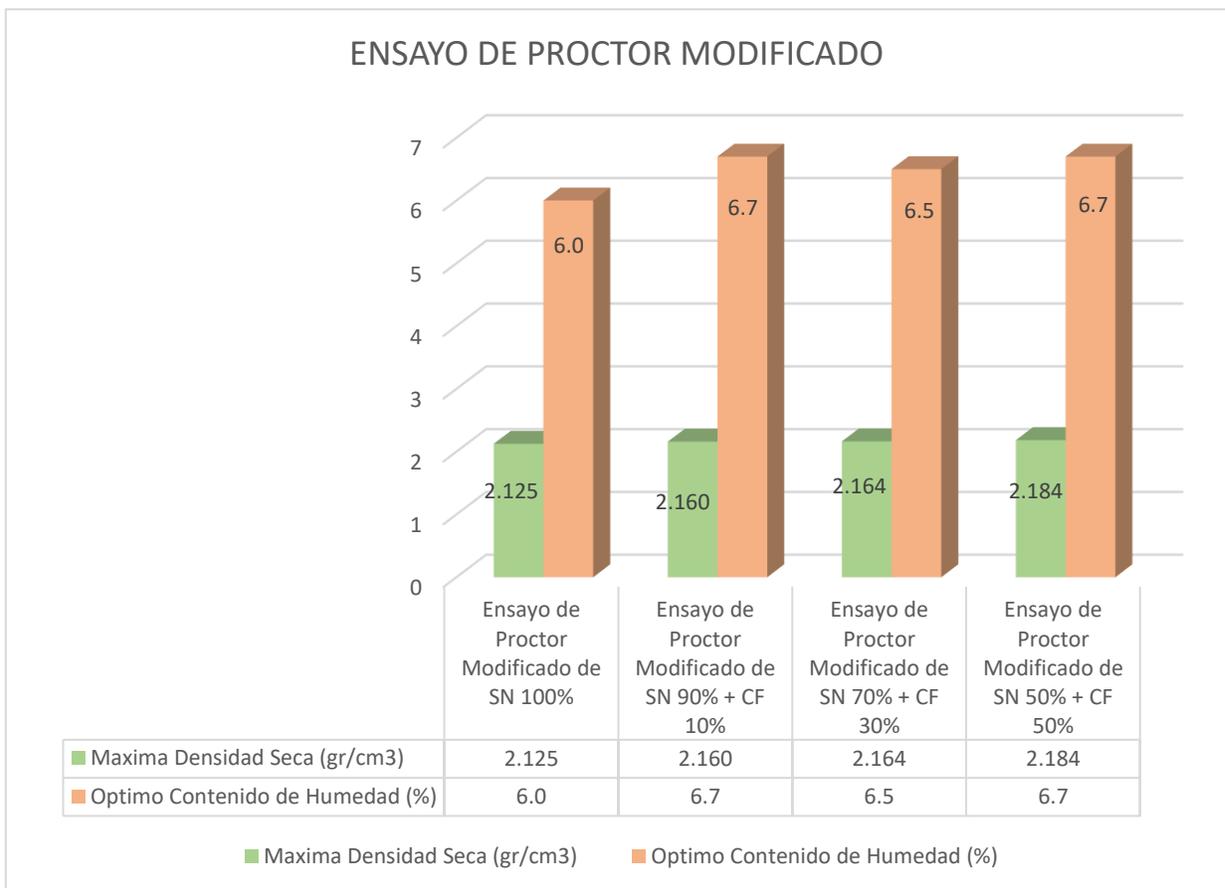
Figura 13. Próctor Modificado

DOSIFICACIONES	Máxima Densidad Seca (gr/cm ³)	Optima Contenido de Humedad (%)
Ensayo de Próctor Modificado de SN 100%	2.125	6.0
Ensayo de Próctor Modificado de SN 90% + CF 10%	2.160	6.7
Ensayo de Próctor Modificado de SN 70% + CF 30%	2.164	6.5
Ensayo de Próctor Modificado de SN 50% + CF 50%	2.184	6.7

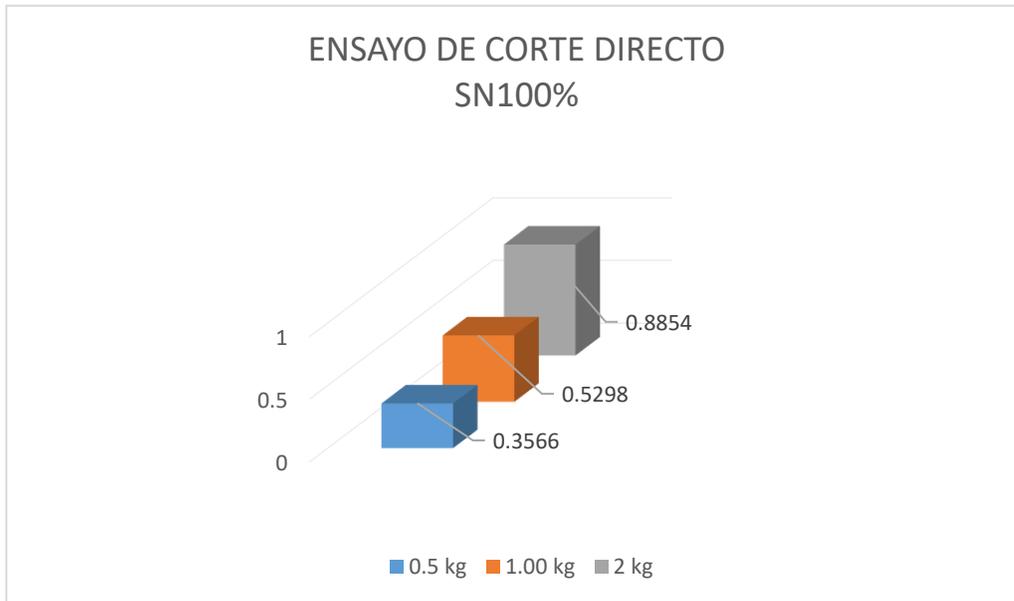
Figura 14. Ensayo de Corte Directo S100%.

Dosificación SN100%	
Esfuerzo Normal	Esfuerzo Corte (kg/cm ²)
0.5 kg	0.3566
1.00 kg	0.5298
2 kg	0.8854

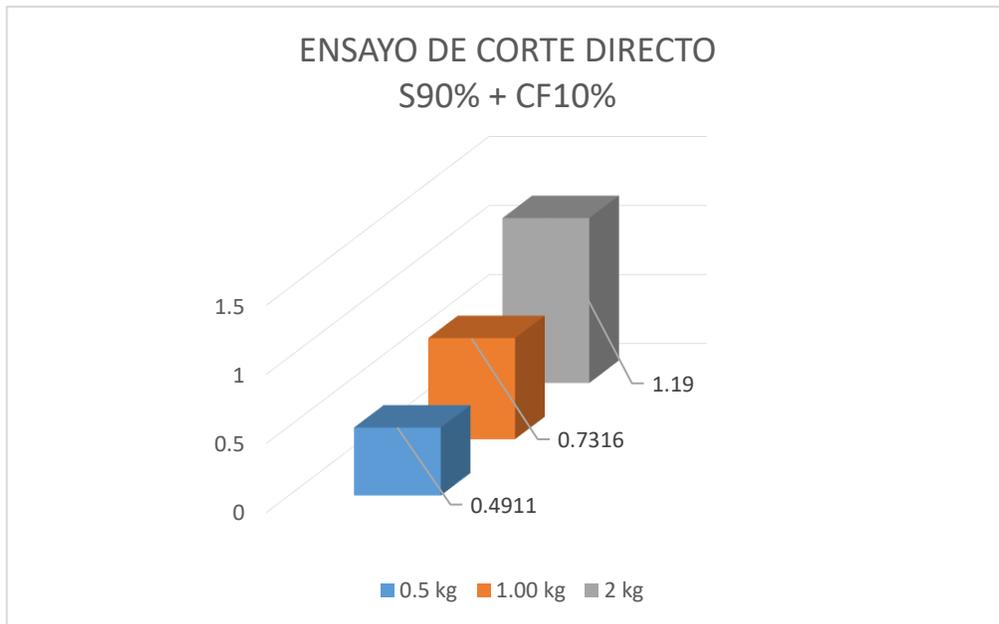
Figura 15. Ensayo de Corte Directo S90% + CF10%

S90% + CF10%	
Esfuerzo Normal	Esfuerzo Corte (kg/cm ²)
0.5 kg	0.4911
1.00 kg	0.7316
2 kg	1.19

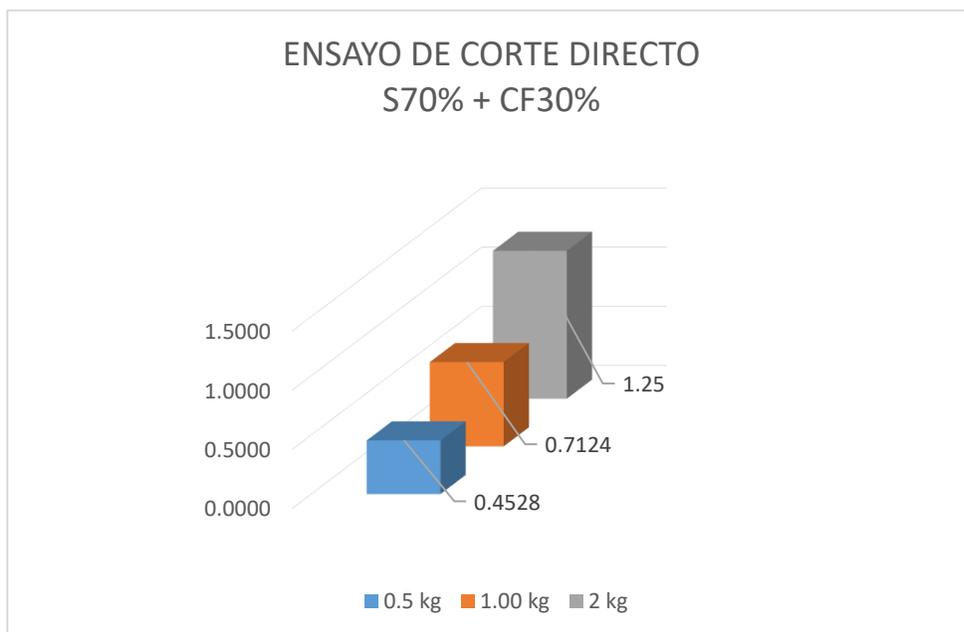
Figura 16. Ensayo de Corte Directo S70% + CF30%

S70% + CF30%	
Esfuerzo Normal	Esfuerzo Corte (kg/cm ²)
0.5 kg	0.4528
1.00 kg	0.7124
2 kg	1.25

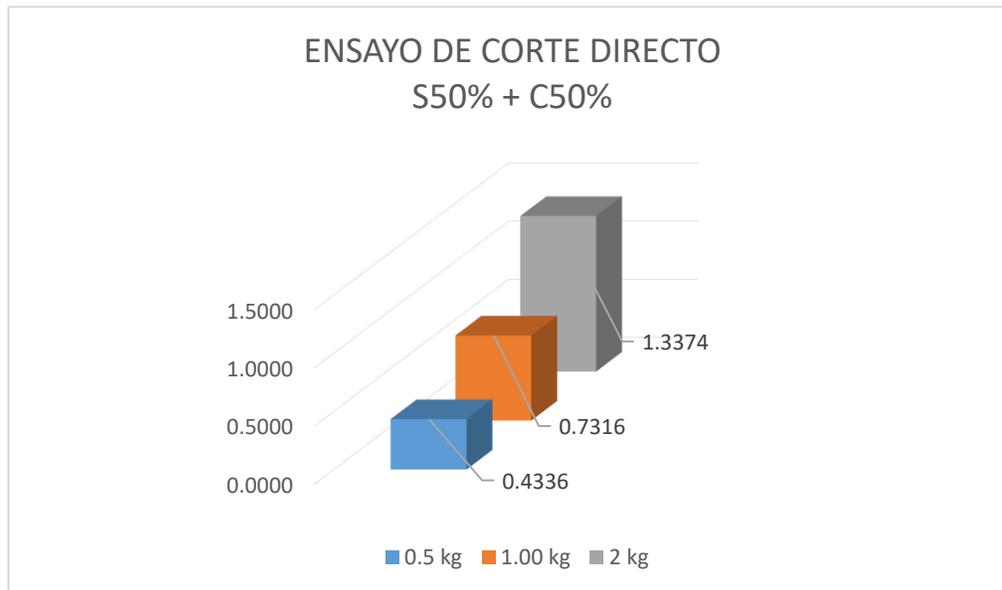
Figura 17. Ensayo de Corte Directo S50% + CF50%

S50% + C50%	
Esfuerzo Normal	Esfuerzo Corte (kg/cm ²)
0.5 kg	0.4336
1.00 kg	0.7316
2 kg	1.3374

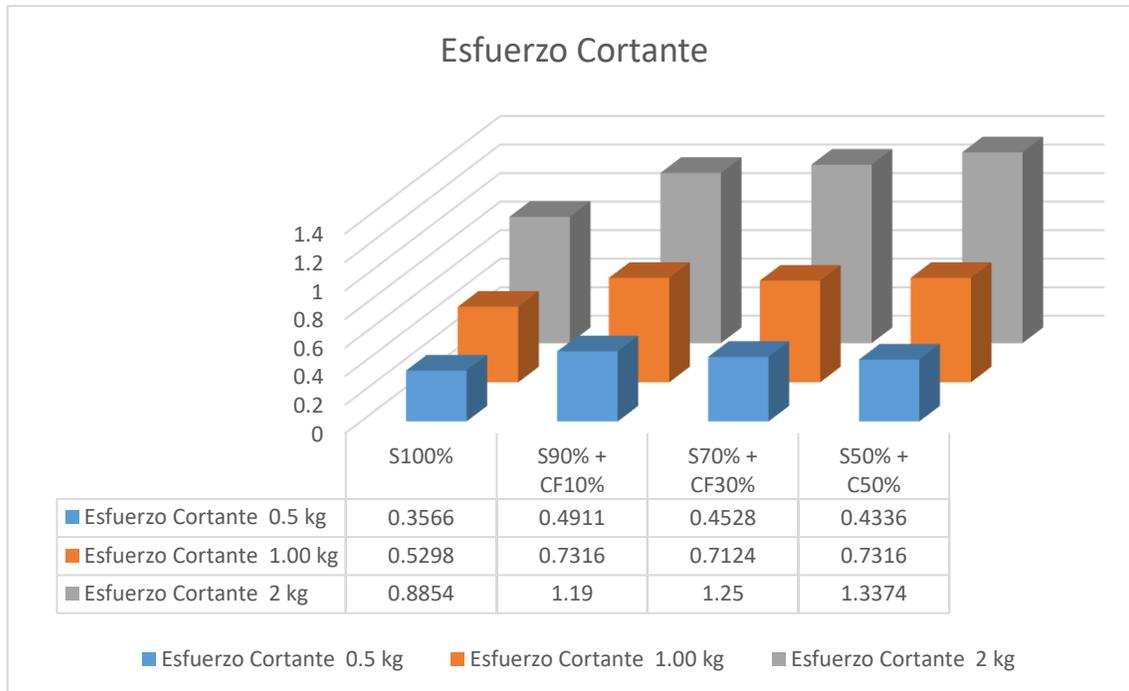
Figura 18. Cuadro Resumen de Esfuerzo Cortante

Dosificación	Esfuerzo Cortante		
	0.5 kg	1.00 kg	2 kg
S100%	0.3566	0.5298	0.8854
S90% + CF10%	0.4911	0.7316	1.19
S70% + CF30%	0.4528	0.7124	1.25
S50% + C50%	0.4336	0.7316	1.3374

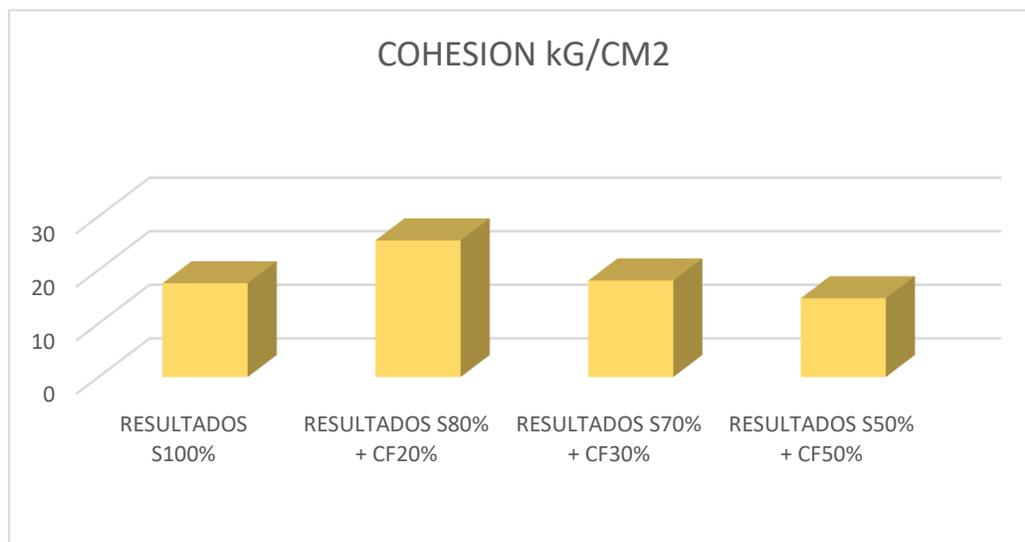
Figura 19. Resumen de Cohesión.

COHESION kg/CM2
RESULTADOS S100%	17.5
RESULTADOS S80% + CF20%	25.5
RESULTADOS S70% + CF30%	18.0
RESULTADOS S50% + CF50%	14.7

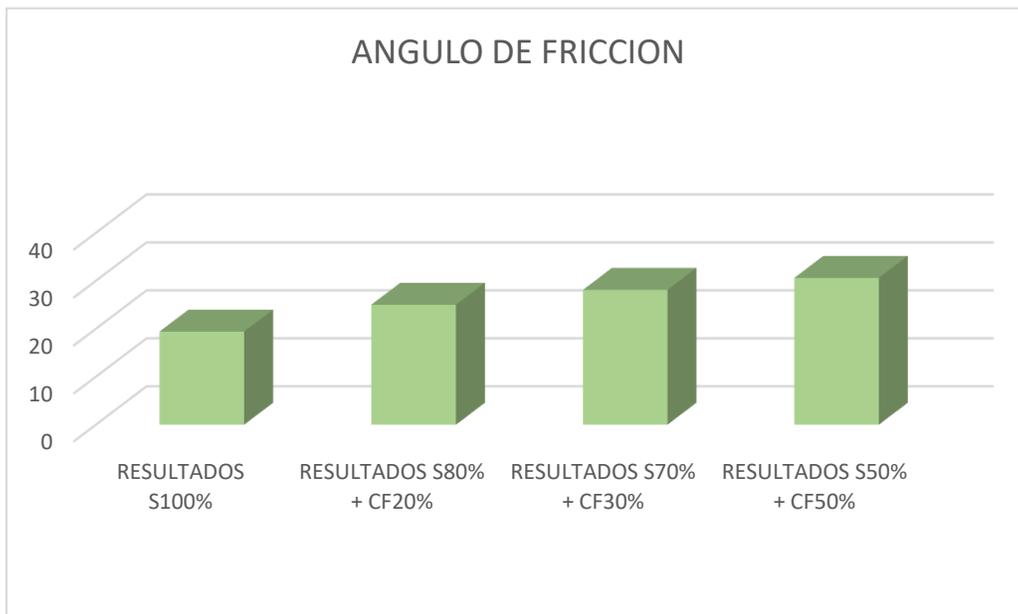
Figura 20. Resumen de fricción

ANGULO DE FRICCIÓN
RESULTADOS S100%	19.4
RESULTADOS S80% + CF20%	25.0
RESULTADOS S70% + CF30%	28.1
RESULTADOS S50% + CF50%	30.6

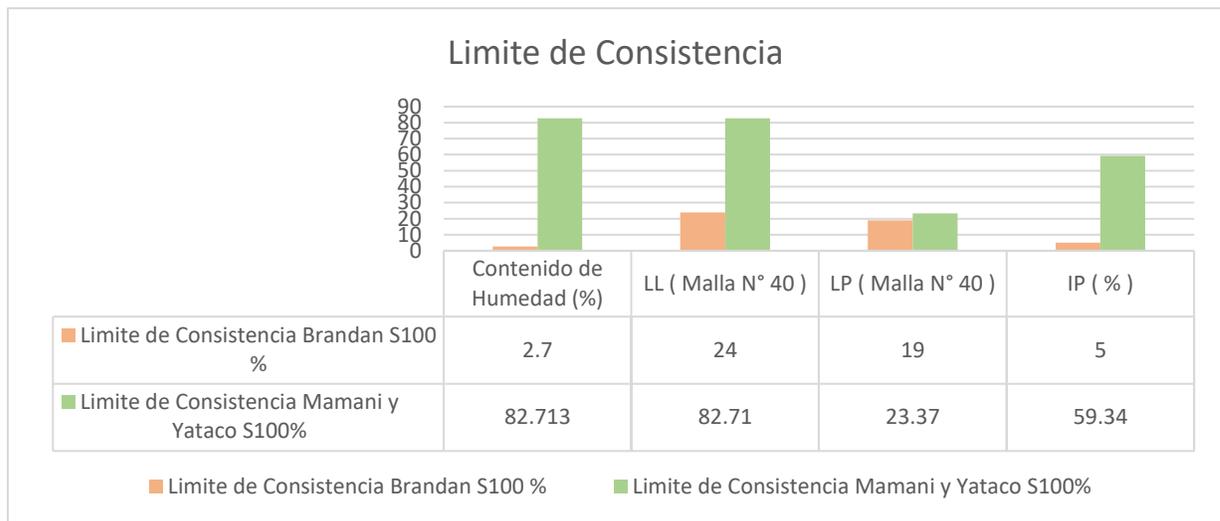
Figura 21. Cuadro Comparativo de Limite de Consistencia

Se muestra un gráfico comparativo de los resultados mencionados en las tablas anteriores, donde se puede visualizar las variaciones de cada una de ellas.

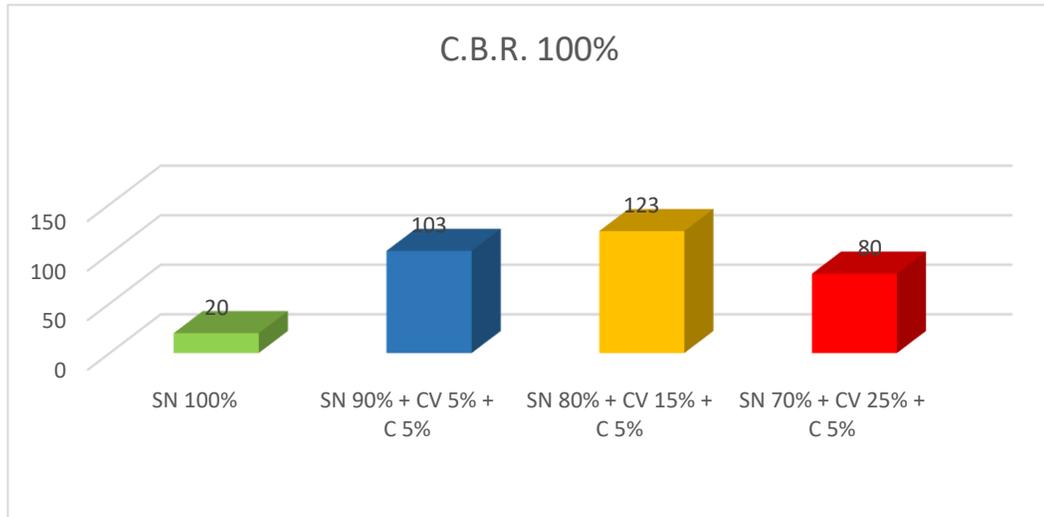
Figura 22. Resumen de C.B.R. al 100% para Huancoillo (2017)

C.B.R. 100%	
SN 100%	20
SN 90% + CV 5% + C 5%	103
SN 80% + CV 15% + C 5%	123
SN 70% + CV 25% + C 5%	80

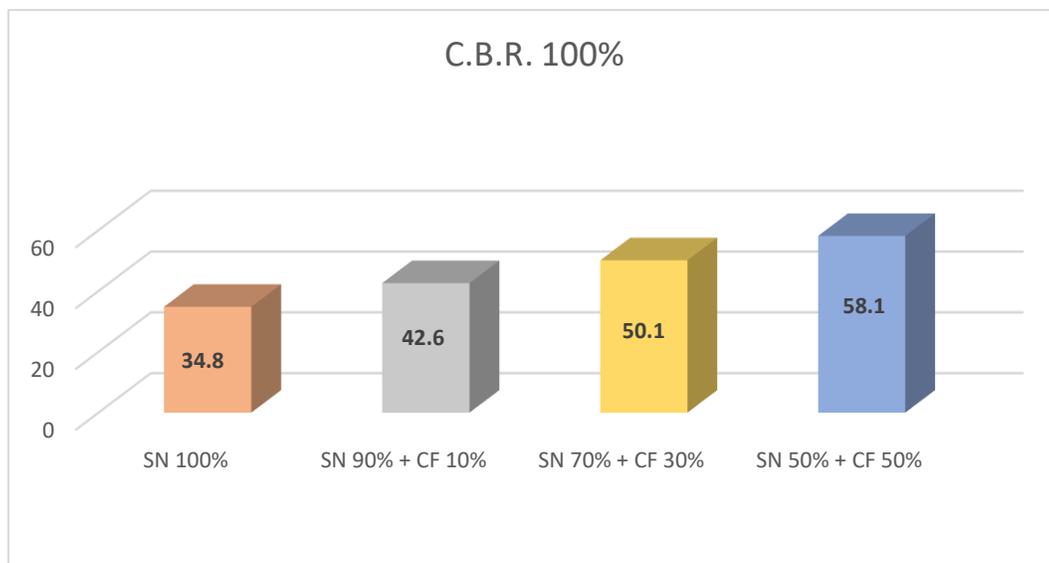
Figura 9. CBR 100%

En la presente investigación se utilizó tres dosificaciones adicionales a la del terreno natural de la muestra, donde se obtuvo los siguientes resultados al ser sometidos al ensayo de C.B.R. como resultado al 100%.

C.B.R. 100%	
SN 100%	34.8
SN 90% + CF 10%	42.6
SN 70% + CF 30%	50.1
SN 50% + CF 50%	58.1

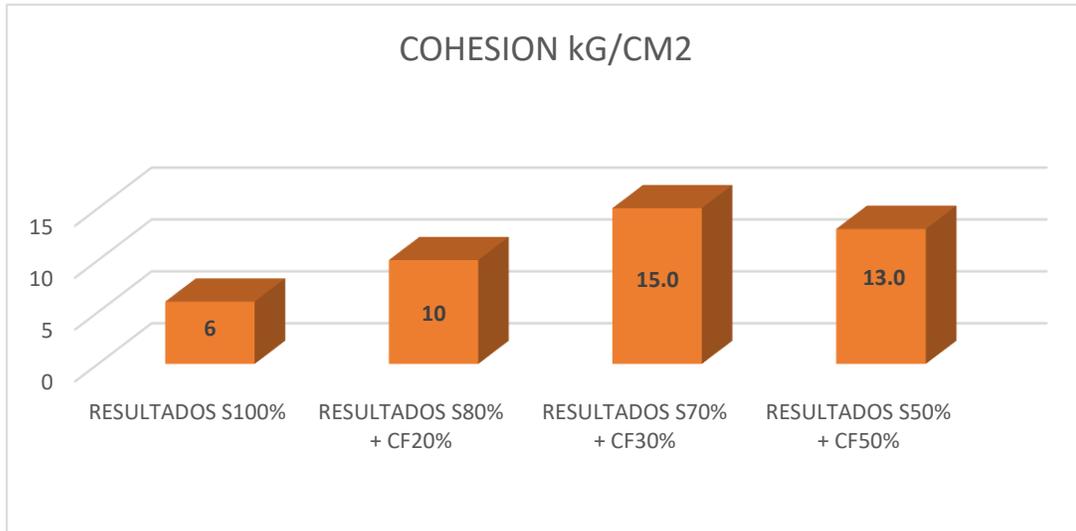
Figura 23. Resumen de Cohesión para Mamani y Yataco (2017).

resistencia que tendrá. Obteniendo como resultados la Cohesión y el Angulo de fricción donde ser verifiko el incremento según la añadidura de la ceniza verificando que al añadir 30% de ceniza de fondo al material de muestra el Angulo de fricción y la Cohesión se incrementan favorablemente.

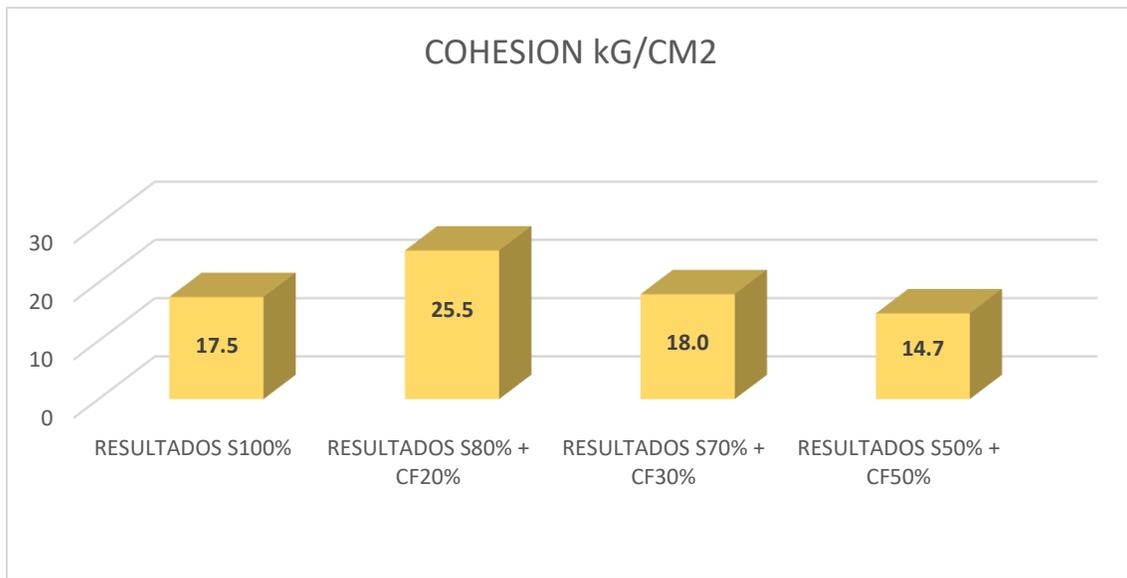
Figura 18. Resumen de Cohesión

Se puede verificar los datos utilizados para el ensayo, donde las cargas serán incrementadas iniciando con un 0.5 kg, 1.0 kg y 2.0 kg, con una velocidad de corte de 0.143 mm/min, usando cuatro muestras donde la primera es terreno natural en su 100%, la segunda muestra añadiendo 20% de ceniza de fondo, la tercera con adición de CF en 30% y por ultimo con una adición de 50% al terreno natural, donde se puede verificar que a mayor incremento de ceniza mayor será la resistencia al corte que tendrá. Obteniendo como resultados la Cohesión y el Angulo de fricción donde ser verifico el incremento según la añadidura de la ceniza verificando que al añadir 30% de ceniza de fondo al material de muestra el Angulo de fricción y la Cohesión se incrementan favorablemente.

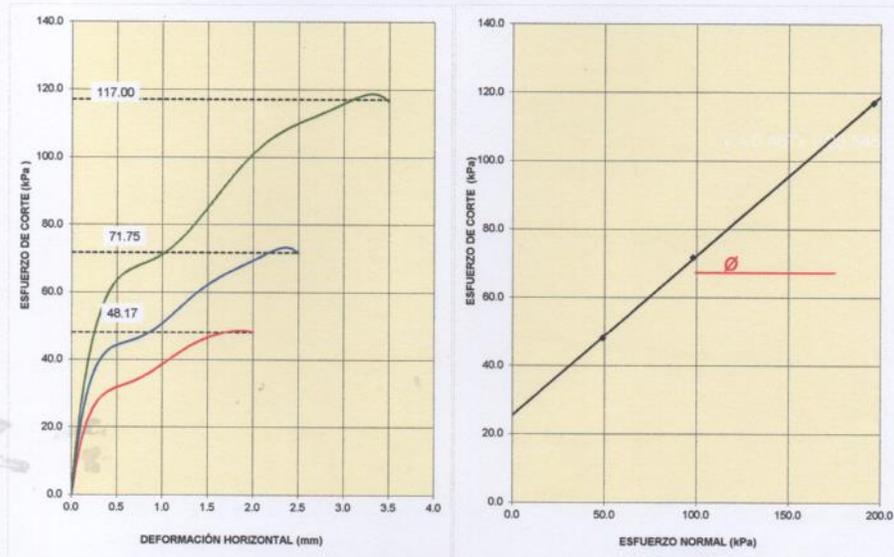
RESULTADOS DE ENSAYO			
COHESIÓN (kPa)	25.5	kg/cm ² (0.28)	ÁNGULO DE FRICCIÓN (α)
			25.0°

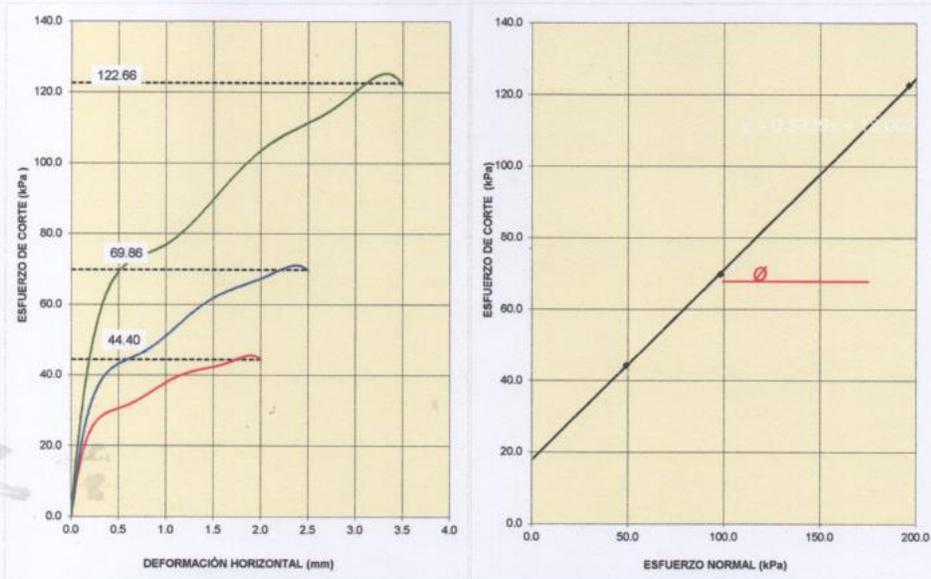
RESULTADOS DE ENSAYO			
COHESIÓN (kPa)	18.0	kg/cm ² (0.18)	ÁNGULO DE FRICCIÓN (ϕ)
			28.1°

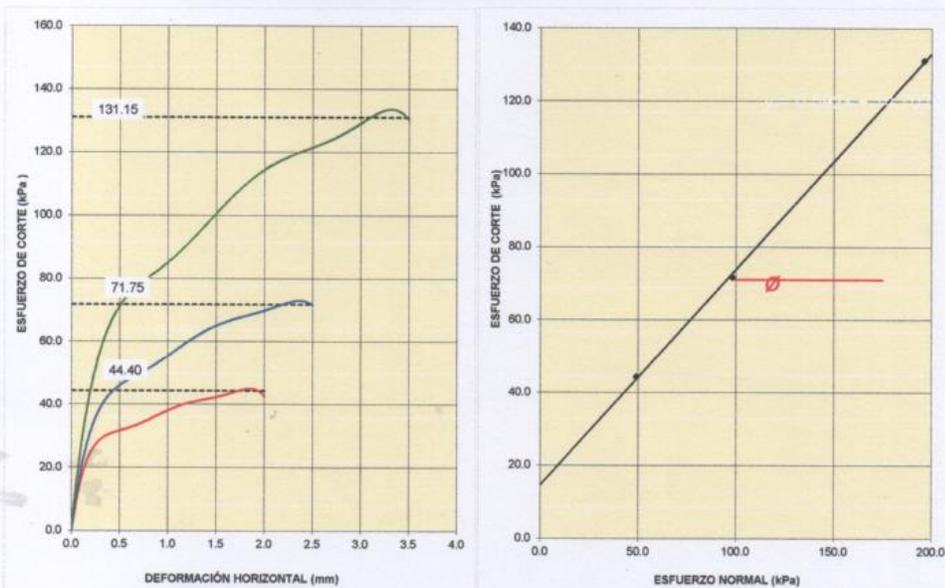
RESULTADOS DE ENSAYO			
COHESIÓN (kPa)	14.7	kg/cm ³ (0.15)	ÁNGULO DE FRICCIÓN (φ)
			30.6°

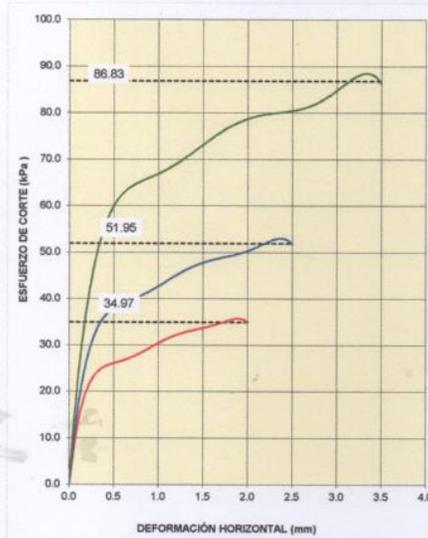
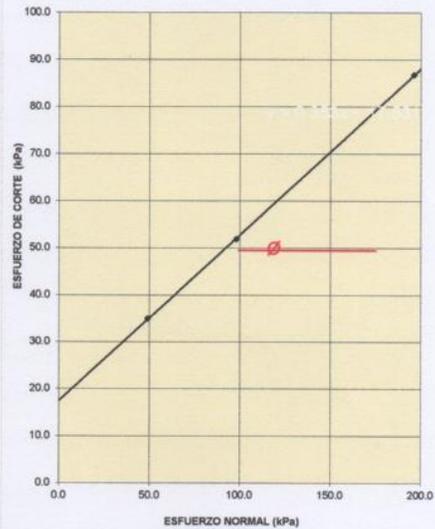
RESULTADOS DE ENSAYO			
COHESIÓN (kPa)	17.5	kg/cm ² (0.18)	ÁNGULO DE FRICCIÓN (α)
			19.4°
