**Estabilización de taludes de gran altura analizados mediante
métodos de equilibrio límite, carretera Taquebamba - San Mateo,
Aymaraes, Apurímac 2020**

TESIS PARA OBTENER EL TÍTULO PROFESIONAL DE:
Ingeniera Civil

Diseño de Infraestructura Vial

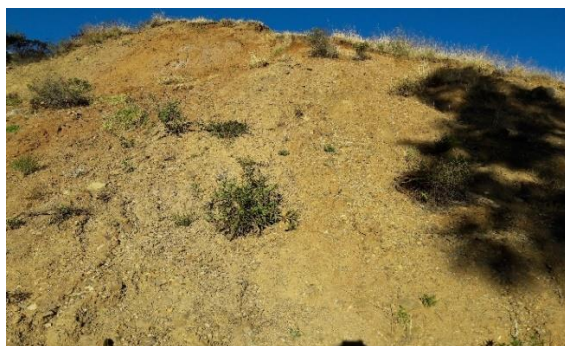
Figura 1.1. Foto km 26+100 a km 26+140
Fuente: Elaboración propia

Como se observan en imágenes y lo descrito párrafos anteriores, se considera como realidad problemática como los taludes deslizados afectan la plataforma de la carretera en las progresivas tramo km 26+100 al km 26+140, km 26+500 al km 26+640 y km 27+560 al km 27+680, analizando la realidad problemática es necesario formular el problema, considerando como **problema general**: ¿Cuán estable son los taludes de gran altura analizados mediante métodos de equilibrio límite, carretera Taquebamba - San Mateo, Aymaraes, Apurímac 2020?, como problemas específicos la **primera**: ¿Cuál es la geometría de la sección de taludes de gran altura analizados mediante métodos de equilibrio límite, carretera Taquebamba - San Mateo, Aymaraes, Apurímac 2020?, la **segunda**: ¿Cuál es el tipo de falla de taludes de gran altura analizados mediante métodos de equilibrio límite, carretera Taquebamba - San Mateo, Aymaraes, Apurímac 2020?, la **tercera**: ¿Cuánto es el factor de seguridad de taludes de gran altura analizados mediante métodos de equilibrio límite, carretera Taquebamba - San Mateo, Aymaraes, Apurímac 2020?, ¿Cuánto es la altura máxima de taludes de gran altura analizados mediante métodos de equilibrio límite, carretera Taquebamba - San Mateo, Aymaraes, Apurímac 2020?. Continuando, la secuencia del nuevo esquema de proyecto de investigación se muestra la justificación del problema; desde el punto de **vista teórico**: La presente investigación seguirá los lineamientos de la guía de elaboración de trabajos de investigación, contemplando conceptos basados en las variables de investigación como en cada una de las dimensiones, podrá obtener datos de los diferentes ensayos de mecánica de suelos y con el estudio topográfico se podrá modelar al talud y cuando sucede la falla siguiendo los métodos de equilibrio límite se podrá obtener factores de seguridad, para tener un mejor conocimiento de la zona vulnerable para amortiguar los efectos causados por los deslizamientos, desde la perspectiva **práctica**: Surge la necesidad de elaborar la investigación para conocer el nivel de estabilidad de los taludes teniendo en cuenta los factores geotécnicos, la geometría de la sección en las progresivas tramo km 26+100 al km 26+140, km 26+500 al km 26+640 y km 27+560 al km 27+680. Finalmente, en lo **metodológico**: Se realizará describiendo las características, propiedades de cada variable, también explicara como se relacionan, porque y como sucede. Asimismo se fijó el **objetivo general**:

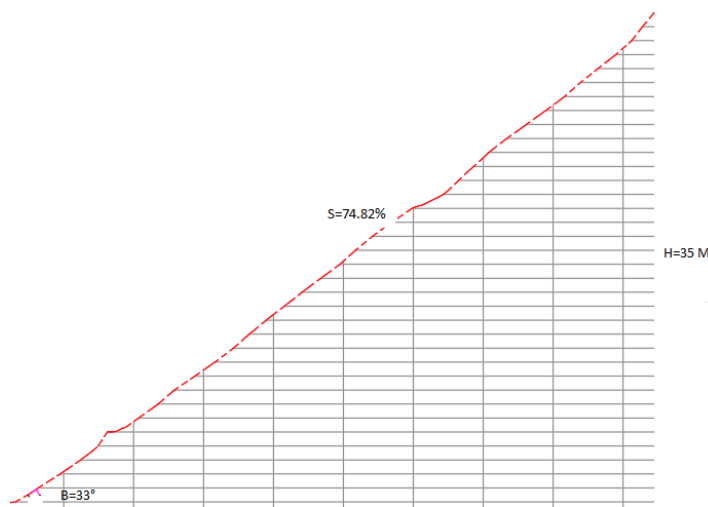
Figura 3.2. Sección transversal tramo km 26+100 al km 26+140
Fuente: Elaboración propia

En la figura 3.2 se observa la sección transversal tramo km 26+100 al km 26+140, altura 35 m, pendiente 74.82% y ángulo del talud 33° .

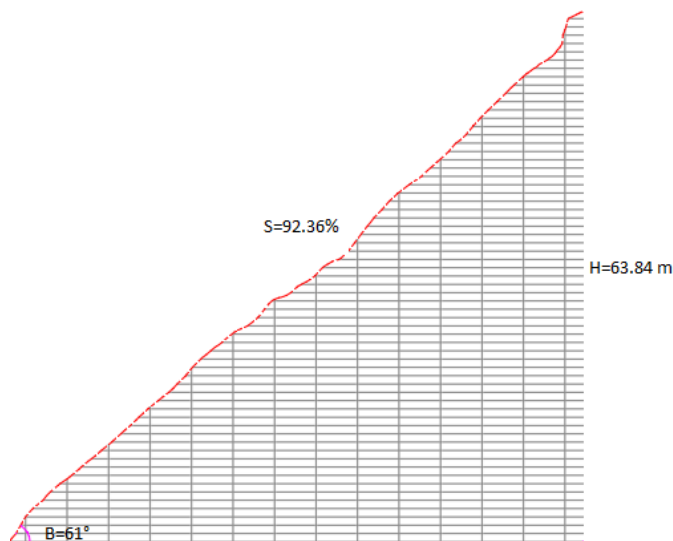
Figura 3.4. Sección transversal tramo km 27+560 al km 27+680

Como se observa en la tabla 4.1. km 27+560 al km 27+680 presenta el mayor valor de la geometría de la sección siendo el más propenso a fallar con altura 63.84 m., ángulo de talud 61°, pendiente 92.36%.

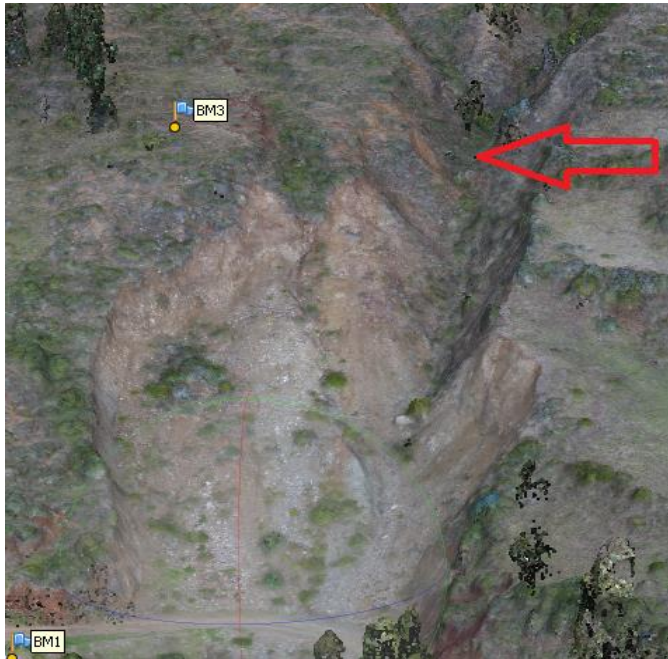
Figura 3.5. Talud en el tramo km 26+100 al km 26+140
Fuente: elaboración propia

El Talud tramo km 26+100 al km 26+140 presenta grietas en la cabeza, con una profundidad de 0.25 m., se observa la forma de cuchara en el cuerpo (plano de falla circular).

Tramo	Profundidad (m)	Superficie de falla	Tipo de falla
km 26+100 al km 26+140	0.25	Circular	Rotacional
km 26+500 al km 26+640	0.70	Circular	Rotacional
km 27+560 al km 27+680	0.40	Circular	Rotacional

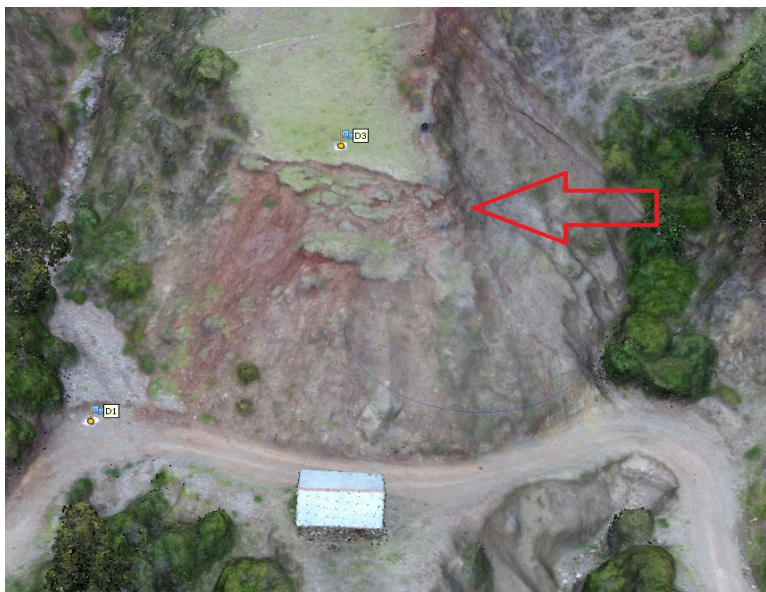
Figura 3.6. Talud en el tramo km 26+500 al km 26+640
Fuente: elaboración propia

El Talud tramo km 26+500 al km 26+640 muestra escarpes en la cabeza con profundidad 0.70 m., con una ligera forma de cuchara en el cuerpo características que se presentan en planos de falla circular.

El tipo de falla rotacional en el km 26+500 al km 26+640 tiene escarpes con alturas de 0.70 m. y un tipo de suelo GC-GM.

El tipo de falla rotacional en el km 26+500 al km 26+640 presenta escarpes con alturas de 0.70 m., tipo de suelo GC-GM; se confirma que la falla rotacional es común en taludes de corte.

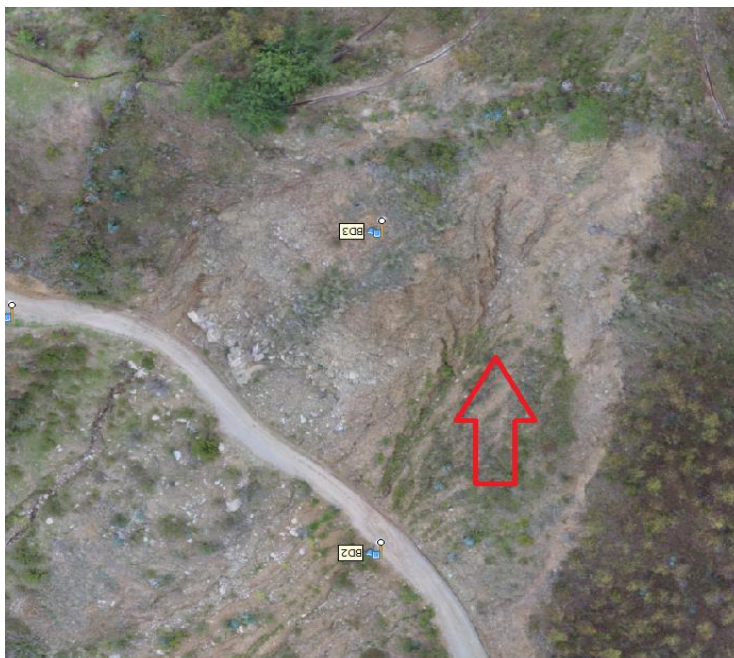
Figura 3.7. Talud en el tramo km 27+560 al km 27+680

El Talud km 27+560 al km 27+680 se observa grietas en el cuerpo con profundidad 0.40 m., un canal de riego en la cabeza en mal estado y con un plano de falla circular.

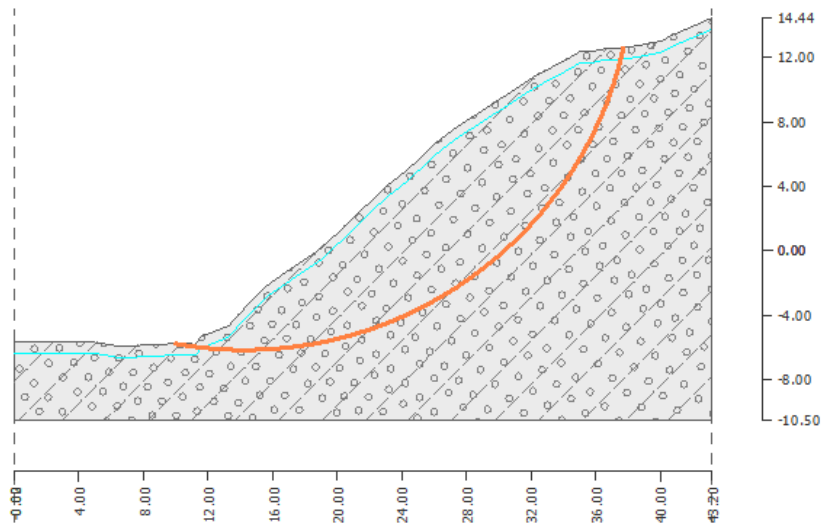
Figura 3.9. Modelo estático - lluvia km 26+500 al km 26+640

En la figura 3.9. se muestra el modelo estático en escenario de lluvia km 26+500 al km 26+640 con la línea piezométrico por efecto de la lluvia que se introduce por las grietas de tracción.

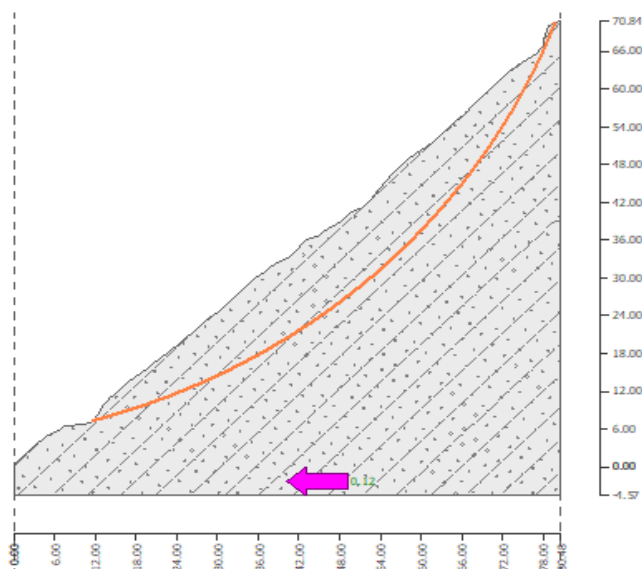
Figura 3.10. Modelo pseudo-estático km 27+560 al km 27+680

En la tabla 3.12. se muestra el resumen del factor de seguridad en condición pseudo - estático en escenario normal: km 27+560 al km 27+680 Bishop Simplificado FS=0.78, Spencer FS=0.79, Morgenstern- Price FS=0.79.

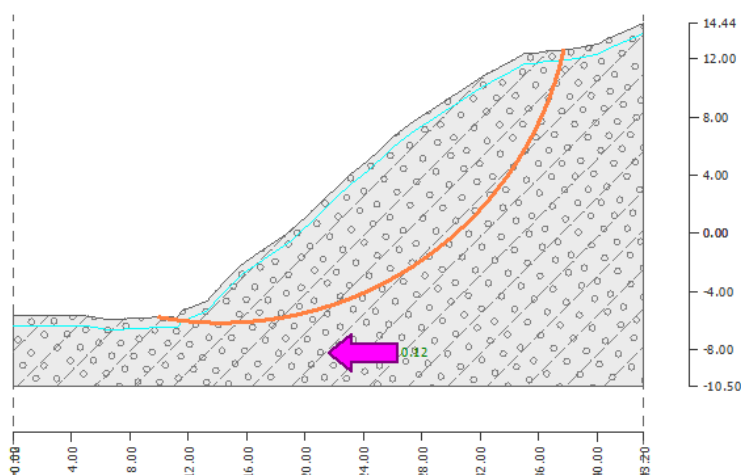
Figura 3.11. Modelo pseudo-estático - lluvia km 26+500 al km 26+640

En la figura 3.11. se muestra el modelo pseudo-estático en escenario de lluvia km 26+500 al km 26+640, con la presencia de la grieta de tracción y la fuerza horizontal k_v .

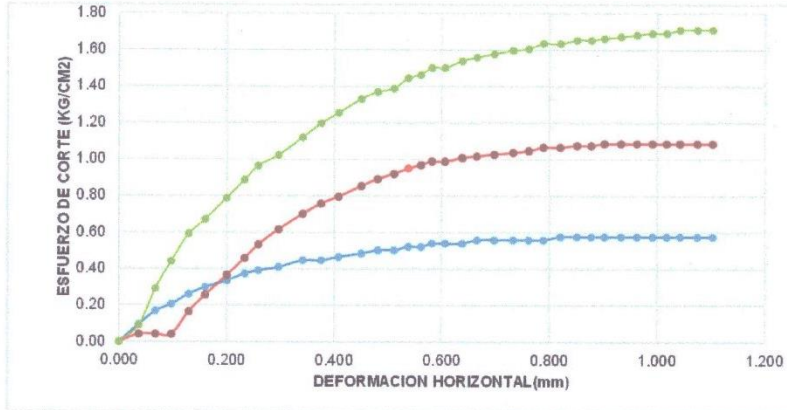
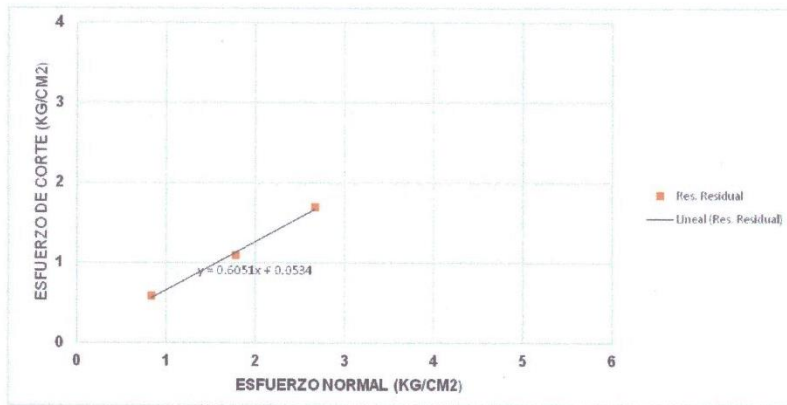
CORTE DIRECTO DE SUELOS
ASTM D3080-11

RESULTADO DEL ENSAYO		
COHESION (KG/CM2):	0.0534	ANGULO DE FRICCION (Phi):
		31.18

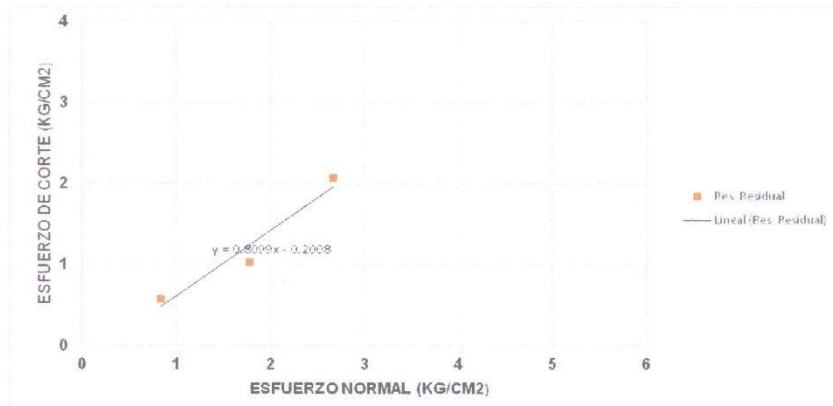
CORTE DIRECTO DE SUELOS
ASTM D3080-11

RESULTADO DEL ENSAYO		
COHESION (KG/CM2):	0	ANGULO DE FRICCION (Phi): 39.00

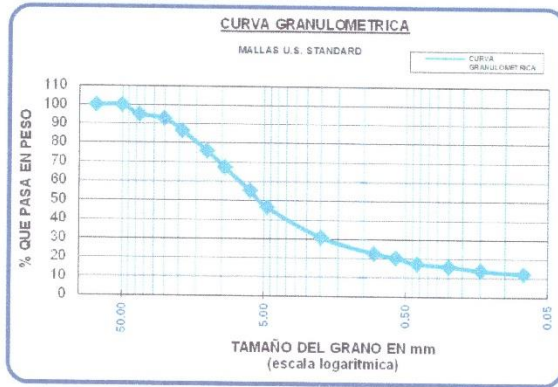
Abaco de Casagrande

CLASIFICACION (S.U.C.S) GC-GM

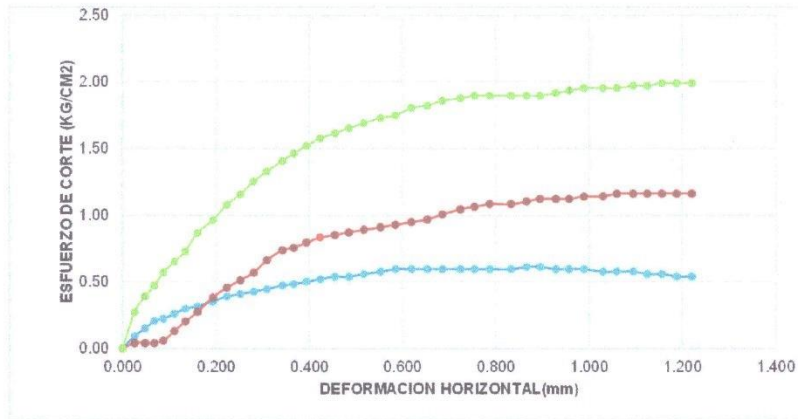
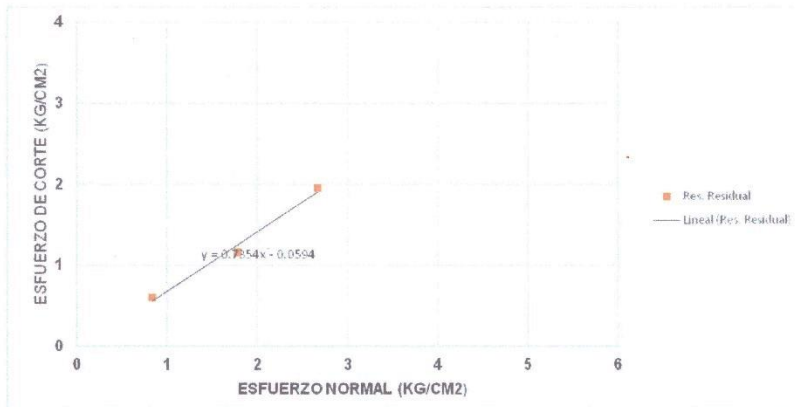
CORTE DIRECTO DE SUELOS
ASTM D3080-11

RESULTADO DEL ENSAYO		
COHESION (KG/CM2):	0	ANGULO DE FRICCION (Phi): 36.33

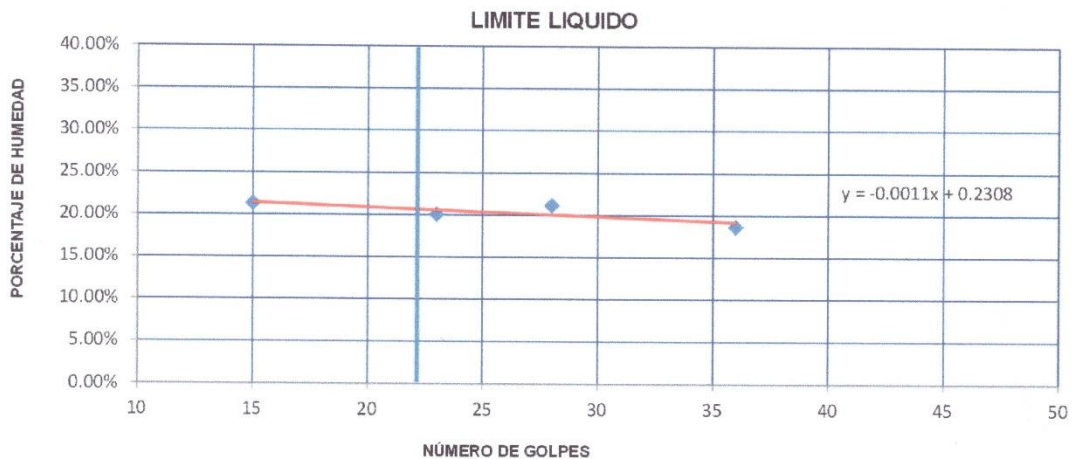
LIMITE LIQUIDO	LIMITE PLASTICO	INDICE PLASTICO
LL. : 20.33%	LP. : 19.40%	IP. : 0.93%
OBSERVACIONES:

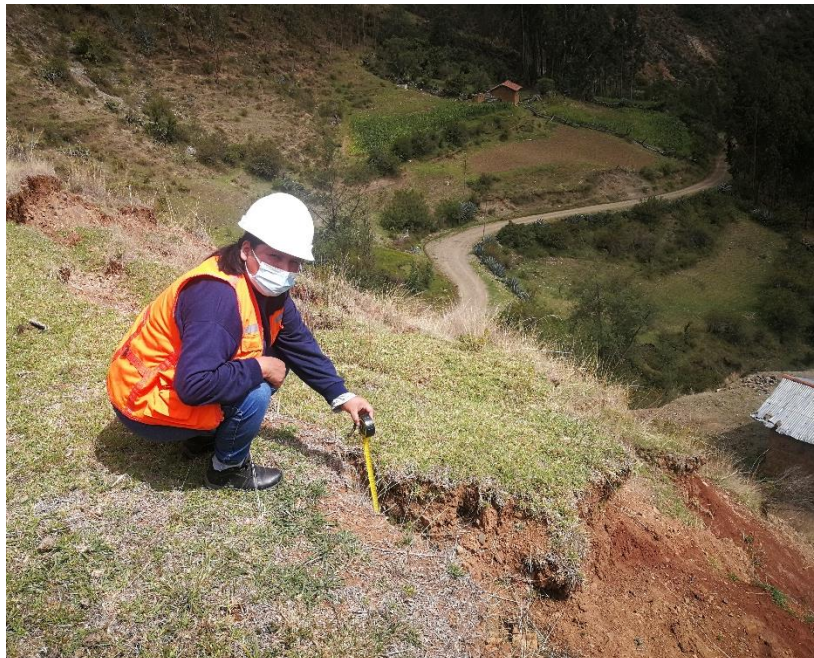
Figura 2. Medición de escarpes tramo km 26+500 a km 26+640

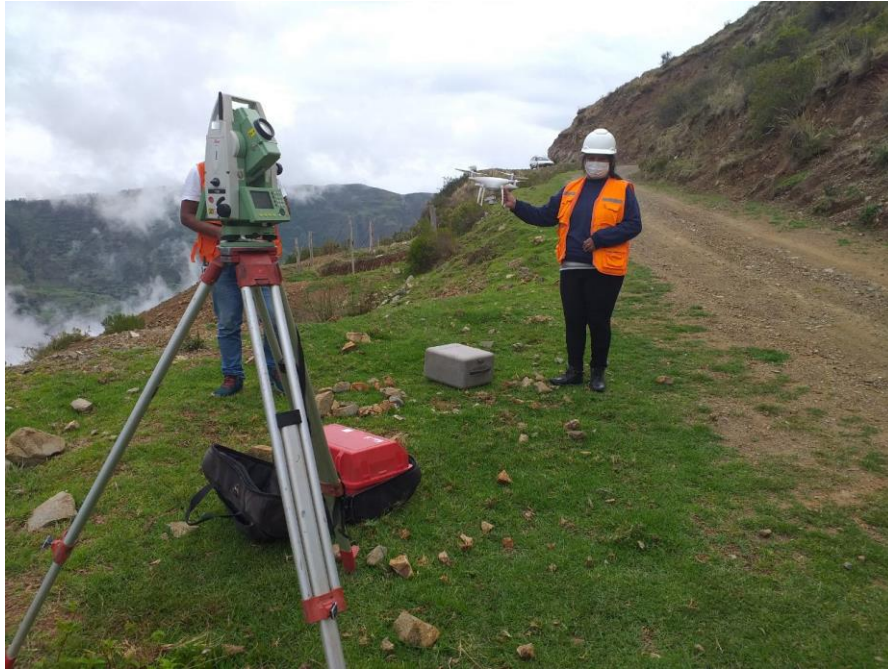
Figura 3. Levantamiento topográfico con Dron

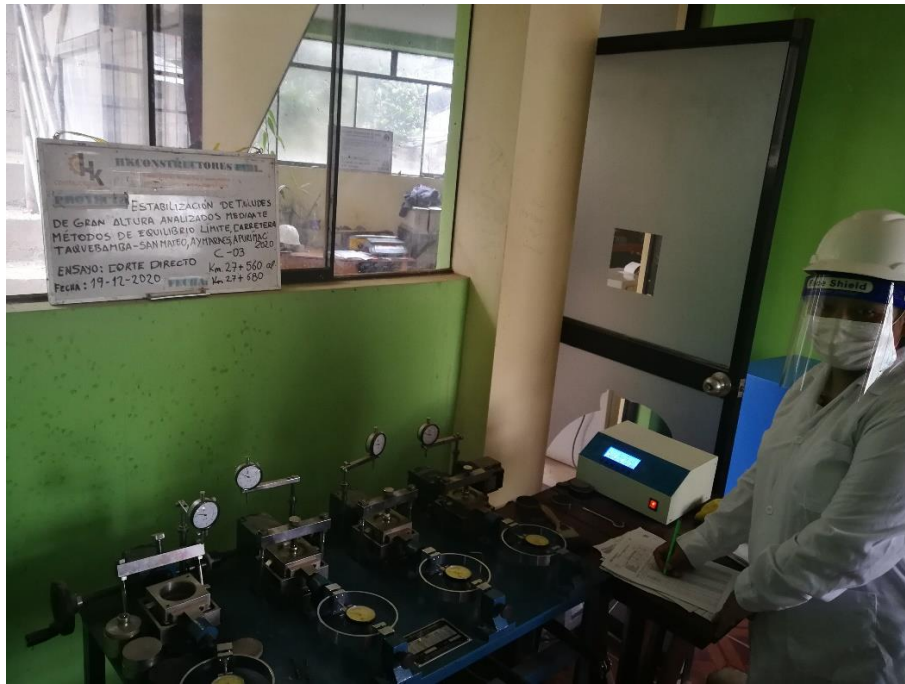
Figura 5. Ensayo de corte directo C-03
