“Estudio de geomalla de fibra de vidrio como refuerzo en pavimento flexible,
progresiva kilómetro 15.5 - 16.5 de la carretera central”

**TRABAJO DE INVESTIGACIÓN PARA OBTENER EL GRADO ACADÉMICO
DE BACHILLER EN INGENIERÍA CIVIL**

El presente trabajo tiene como objetivo describir de qué manera la geomalla de fibra de vidrio refuerza el pavimento flexible en la progresiva 15,5 km a 16,5 km de la carretera central.

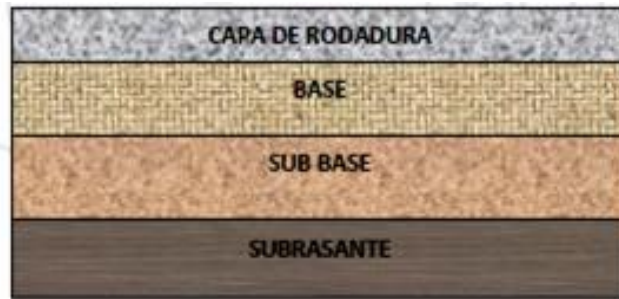
Figura 1. Partes de un pavimento flexible

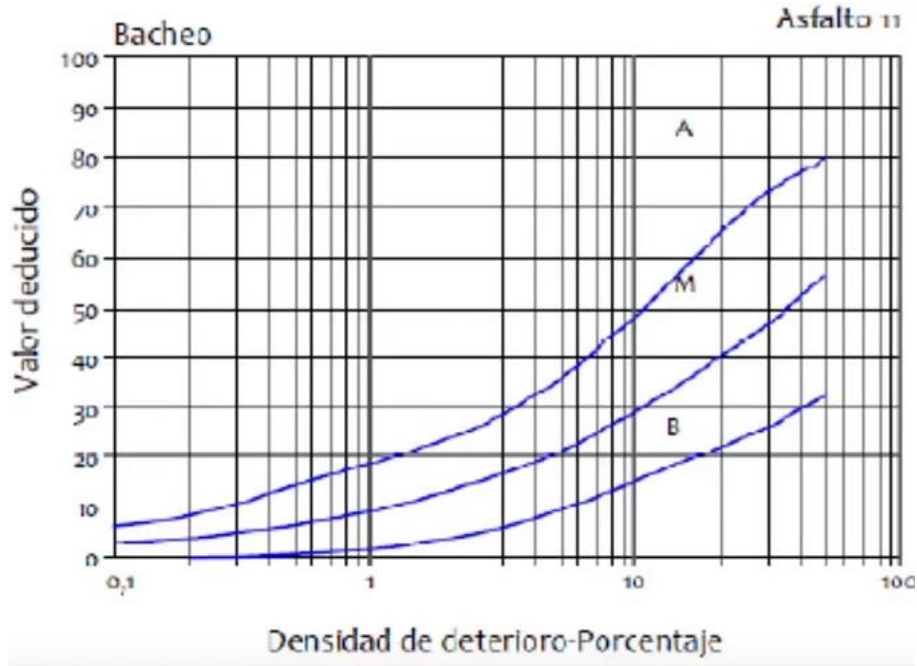
Gráfico 4: Valor deducido vs Densidad de deterioro

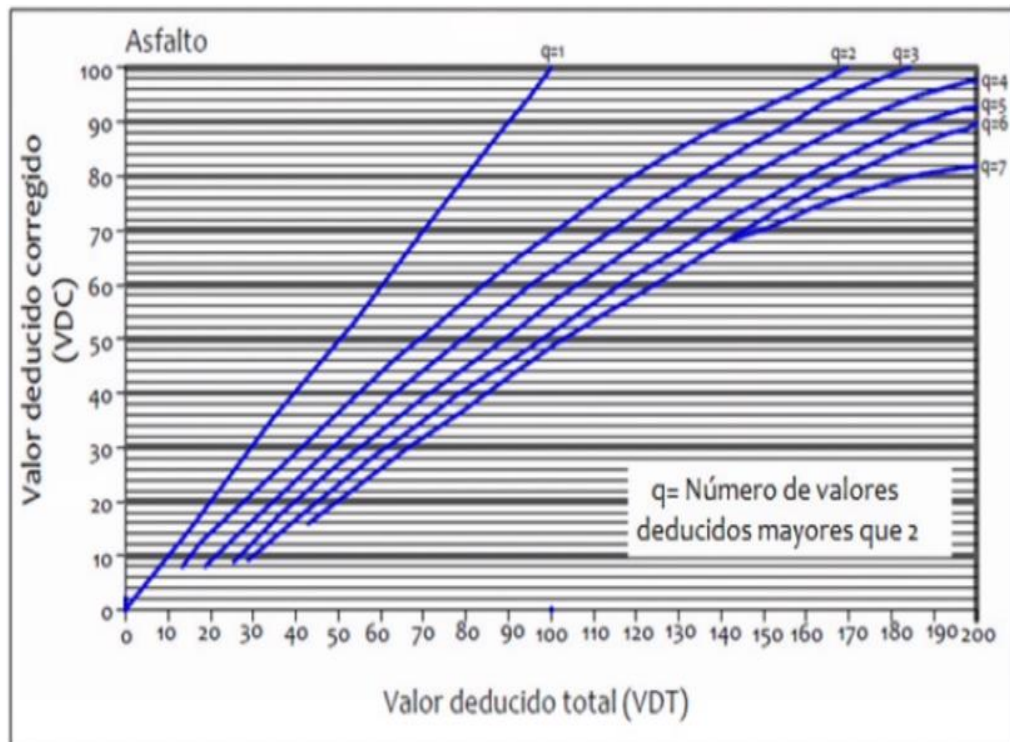
La valorización “q”: que es la cantidad de los valores deducidos con los que se trabaja

Figura 4. Valor deducido corregido vs Valor deducido total

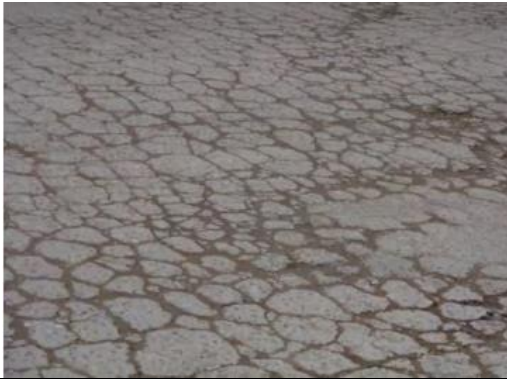
TABLA 3 Deterioro: Piel de Cocodrilo

Catálogo de deterioro		
Tipo de pavimento	Pavimento Flexible	
Deterioro	Deterioro en Calzada Deterioro o Falla Estructural: Piel de cocodrilo	
Descripción	La piel de cocodrilo está constituida por fisuras que forman polígonos irregulares de ángulos agudos.	
Imagen o aspecto Superficial

Evaluación	Proporción del área afectada respecto al área total. Imagen: Carretera central (Km 09+000)	
Frontera y nivel de gravedad	L	Malla grande (> 0.5 m) sin material suelto
	M	Malla mediana (entre 0.3 m y 0.5 m) sin o con material suelto.
	H	Malla pequeña (<0.3m) sin o material suelto.
Causas comunes	El deterioro/falla es consecuencia del fenómeno de fatiga de las capas asfálticas sometidas a una repetición de cargas superior a la permisible. Es indicativo de insuficiencia estructural del pavimento. Esta falla comienza en la parte inferior de las capas asfálticas. La fisuración se propaga a la superficie.

Tipo de intervención	Según la gravedad de la piel de cocodrilo y su extensión, así como de otros elementos de diagnóstico (deformaciones, deflexión y rugosidad), se consideran: -Ninguna medida -Reparaciones por sello o carpeta asfáltica con mezcla en caliente -Sello o carpeta asfáltica	
Nota: Se considera como área afectada a la suma de las áreas de los rectángulos que circunscriben a cada una de las áreas con deterioro.

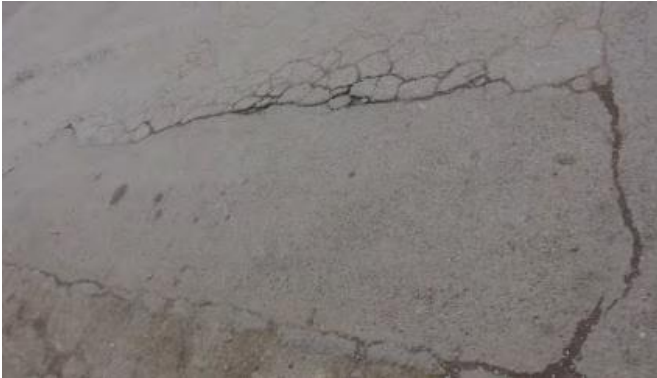
TABLA 4 Deterioro: Ahuellamiento

Catálogo de deterioro	
Tipo de pavimento	Pavimento Flexible
Deterioro	Deterioro en Calzada Deterioro o Falla Estructural: Piel de cocodrilo
Descripción	El ahuellamiento relacionado con el comportamiento inestable de la capa de rodadura
Imagen o aspecto Superficial

Evaluación	Proporción del área afectada respecto al área total. Imagen: Carretera central (Km 08+500)
Frontera y nivel de gravedad	L Profundidad ≤ 6 mm.
	M Profundidad >6 mm y ≤ 12 mm
	H Profundidad > 12 mm.
Causas comunes	<ul style="list-style-type: none"> - Defecto de dosificación del asfalto. - Inadecuación entre el tipo de asfalto y la temperatura de la capa de rodadura. - Inadecuación entre la gradación de los agregados y la temperatura de la capa de rodadura. - Inadecuación n entre la gradación de los agregados y la clase de tránsito.
Tipo de intervención	Según la gravedad de las deformaciones y su extensión, así como otros elementos de diagnóstico (deflexión y rugosidad), se consideran: <ul style="list-style-type: none"> - Ninguna medida - Reparaciones con mezcla en caliente - Carpeta asfáltica - Fresado y carpeta asfáltica - Rehabilitación o reconstrucción parcial o total (incluyendo el drenaje si fuera necesario).

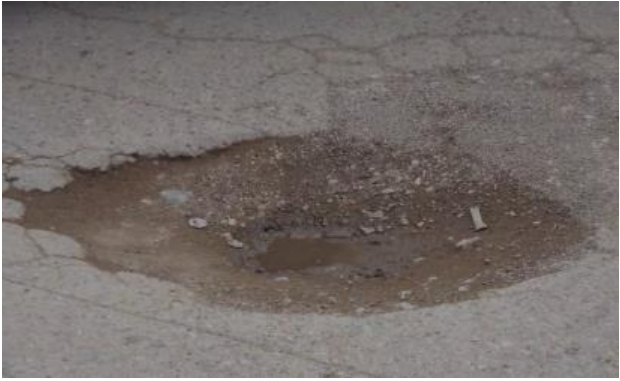
TABLA 4.5 Deterioro: Baches (Huecos)

Catálogo de deterioro	
Tipo de pavimento	Pavimento Flexible
Deterioro	Deterioro en Calzada Deterioro o Falla Estructural: Piel de cocodrilo
Descripción	Los baches o huecos son consecuencia normalmente del desgaste o de la destrucción de la capa de rodadura. Cuando aparecen, su tamaño es pequeño. Por falta de mantenimiento ellos aumentan y se reproducen en cadena, muchas veces con una distancia igual al perímetro de una rueda de camión.
Imagen o aspecto Superficial

Evaluación	Proporción del área afectada respecto al área total. Imagen: Carretera central (Km 08+500)
Frontera y nivel de gravedad	L Diámetro < 0.2 m
	M Diámetro entre 0.2 m y 0.5 m
	H Diámetro > 0.5 m
Causas comunes	Esta falla proviene de la evolución de otros deterioros y carencia de conservación vial: - Desprendimiento - Fisuración de fatiga.
Tipo de intervención	Según la gravedad de los baches o huecos y su extensión, se consideran las siguientes medidas correctivas, en ausencia de otros deterioros o fallas: - Ninguna medida. w- Reparaciones por carpeta asfáltica con mezcla en caliente. - Rehabilitación o reconstrucción.
