UNIVERSIDAD CÉSAR VALLEJO

Implementación de un sistema de drenaje pluvial de bambú para controlar inundaciones en la calle Huayna Cápac-Pucallpa, 2019

TESIS PARA OBTENER EL TÍTULO PROFESIONAL DE

INGENIERO CIVIL

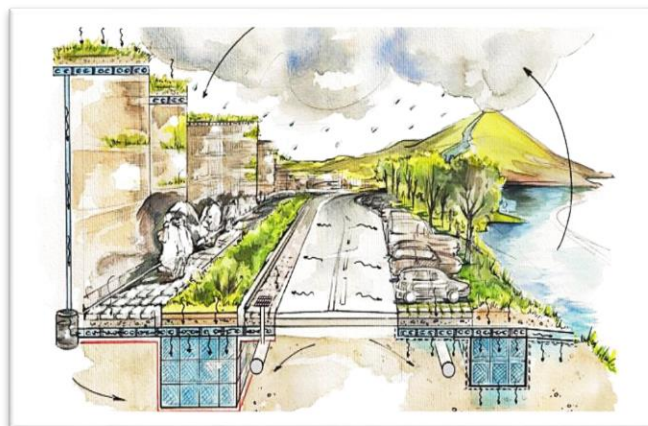
Pozos y zanjas de Infiltración son aquellos drenes compuestos de material granular que absorben e infiltran la escorrentía que se producen por las intensas lluvias.

Figura 1. Diseño de drenaje sostenible

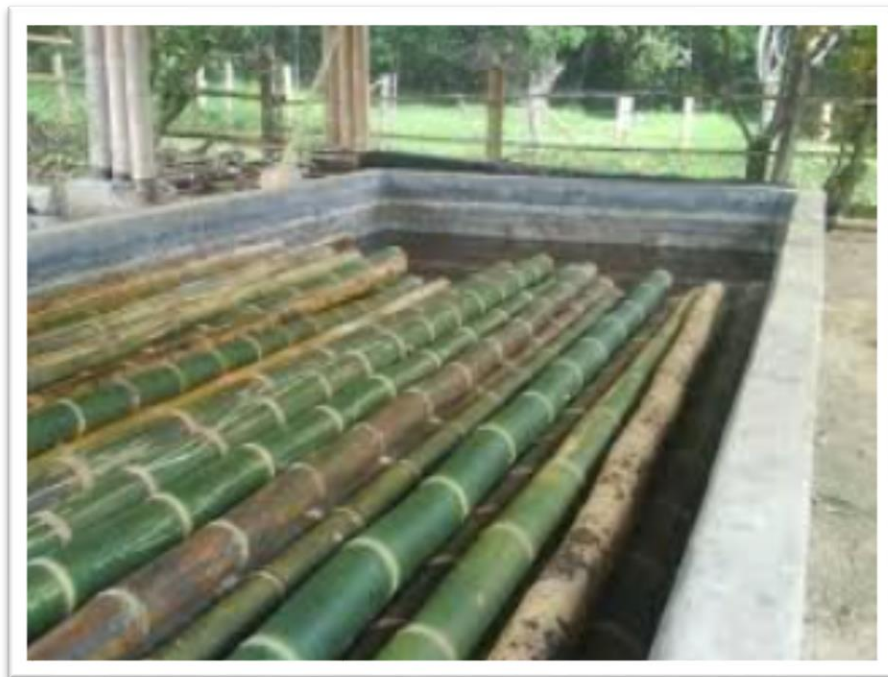
El curado por inmersión, consiste en sumergir la caña de bambú en agua por un periodo de 3 a 4 semanas logrando así reducir la cantidad de almidón presente en el bambú y por consiguiente aminorar la probabilidad de ser atacado por insectos.

Figura 4. Curado del bambú por inmersión en agua.

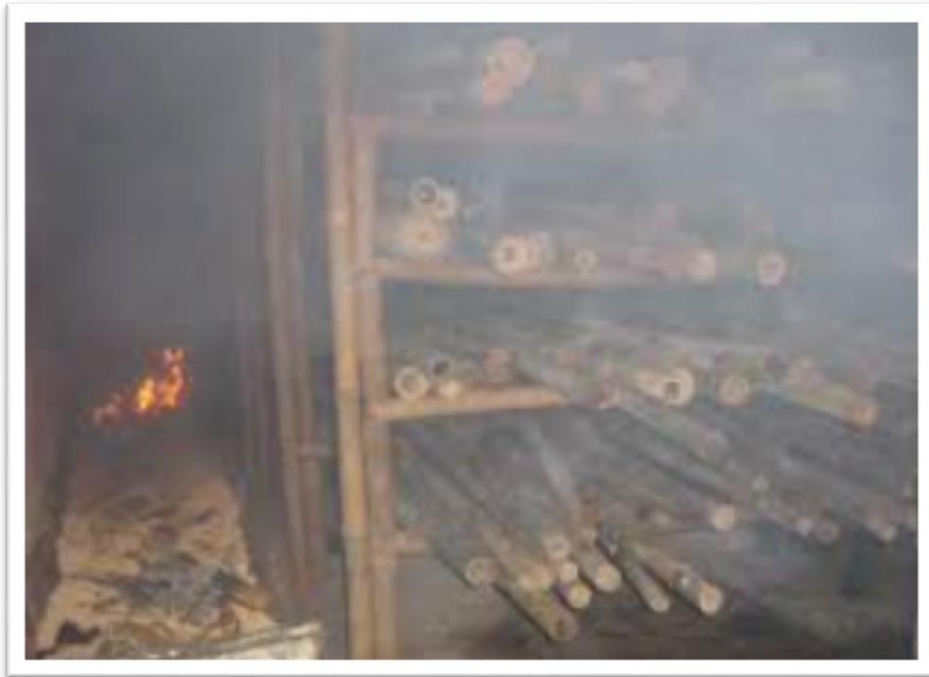
El curado al humo se lleva a cabo por la quema de la caña de bambú formando un recubrimiento con partículas de carbón llamado “hollín”. Este material es insoluble y resistente a la luz y al calor y protege al bambú de los agentes externos.

Figura 5. Curado del bambú por humo

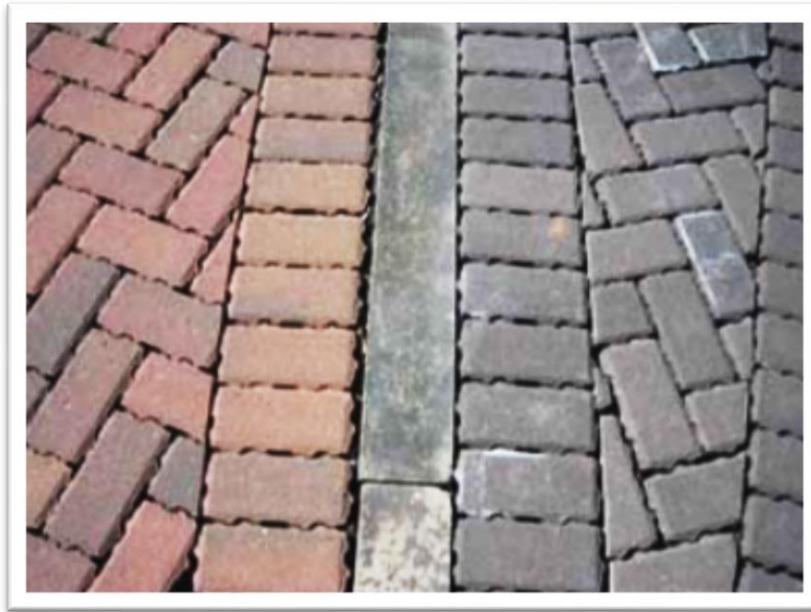
Figura 7. Superficie permeable.

Las superficies permeables son aquellos pavimentos que tienen la propiedad de dejar pasar el agua a través de su estructura para su posterior infiltración o reutilización. Entre los más resaltantes tenemos: gravas, asfaltos, césped bloques y baldosas porosas, resinas, etc.

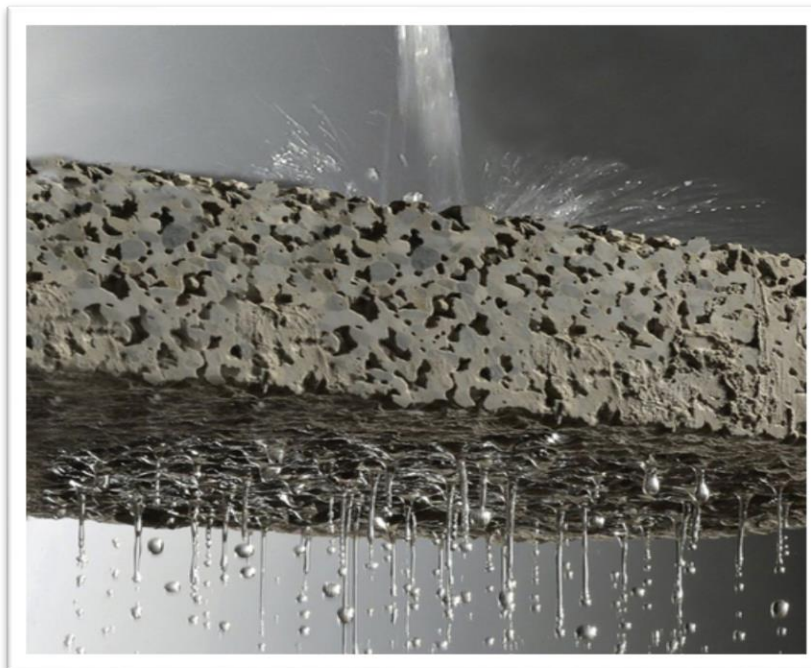
Figura 8. Concreto Poroso.

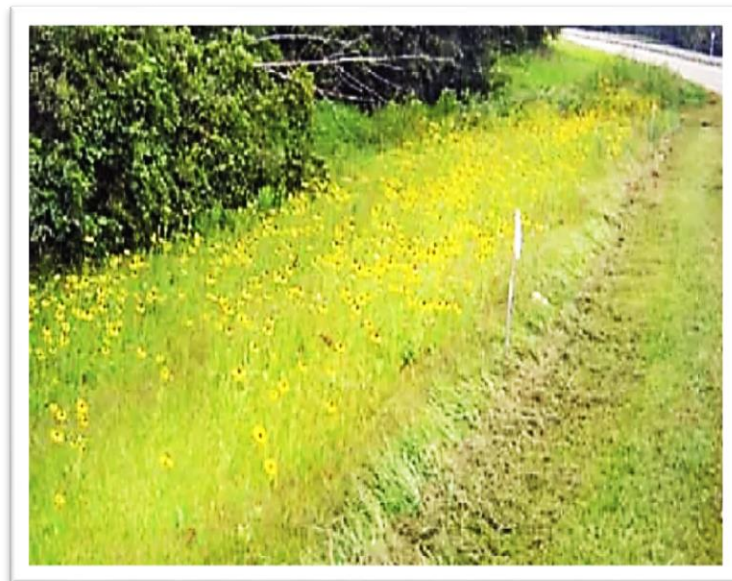
Las franjas filtrantes son secciones de suelo vegetado, ancho y de poca pendiente, diseñados para permitir la filtración de la escorrentía superficial. La densidad de la vegetación produce una mayor capacidad filtrante y por consiguiente una mejor depuración.

Figura 9: Franjas filtrantes.

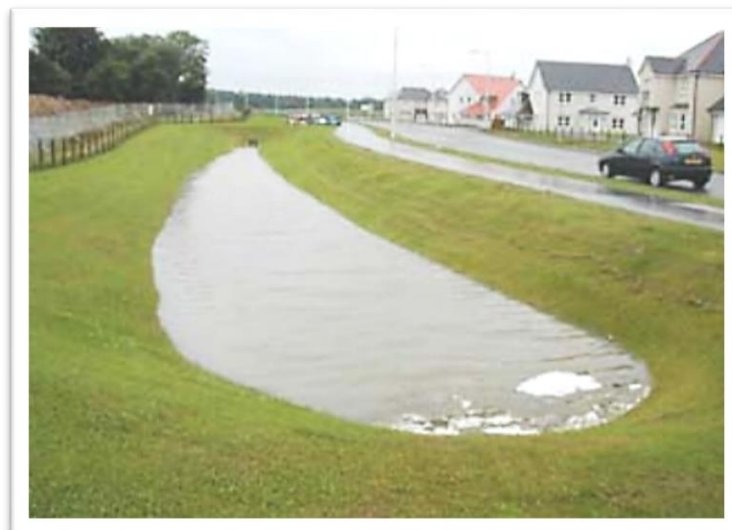
Cunetas Verdes son estructuras vegetadas diseñadas para almacenar y transportar superficialmente la escorrentía. Para un mejor rendimiento la velocidad de transporte debe ser lenta de modo que se produzca la infiltración de las aguas de lluvia

Figura 12. Cuneta verde.

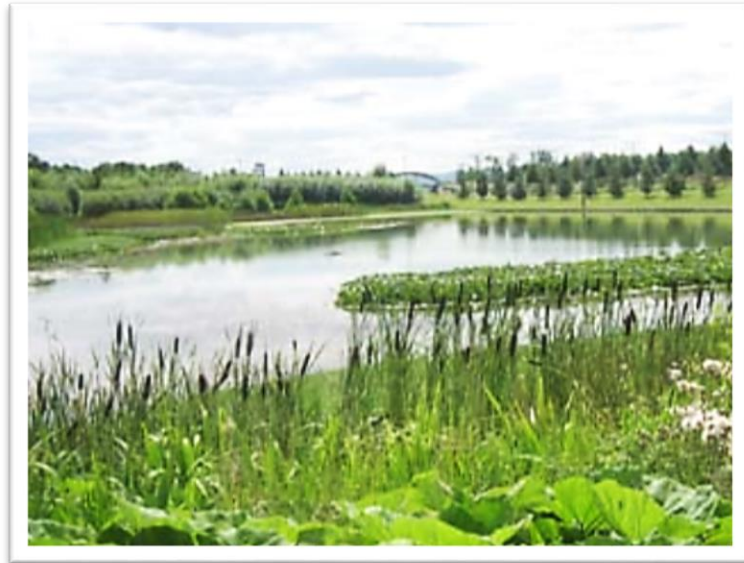
Estanques de retención son lagunas artificiales que permanecen con agua por largos periodos de retención, alcanzan profundidades de hasta 2 m.

Figura 13. Estanque de retención

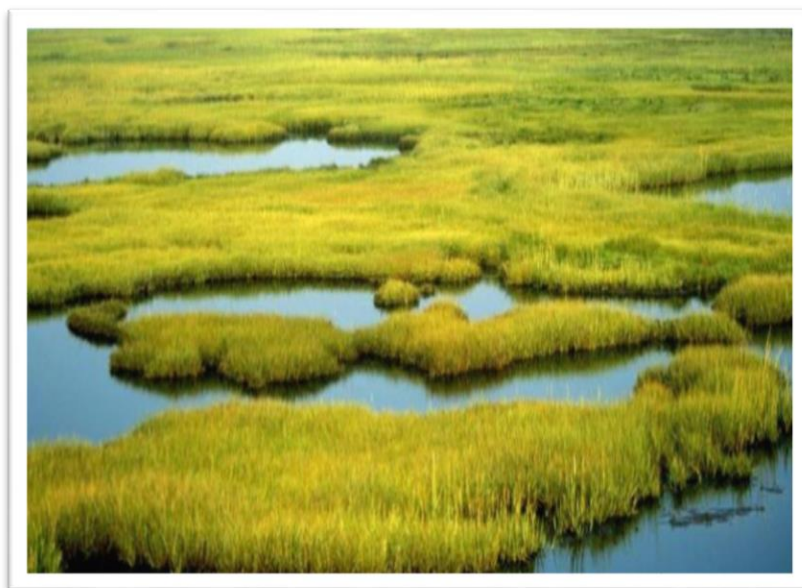
Figura 14. Humedales

Los humedales son hábitats artificiales, con una vasta densidad de vegetación y poca profundidad, propia de pantanos y zonas húmedas.

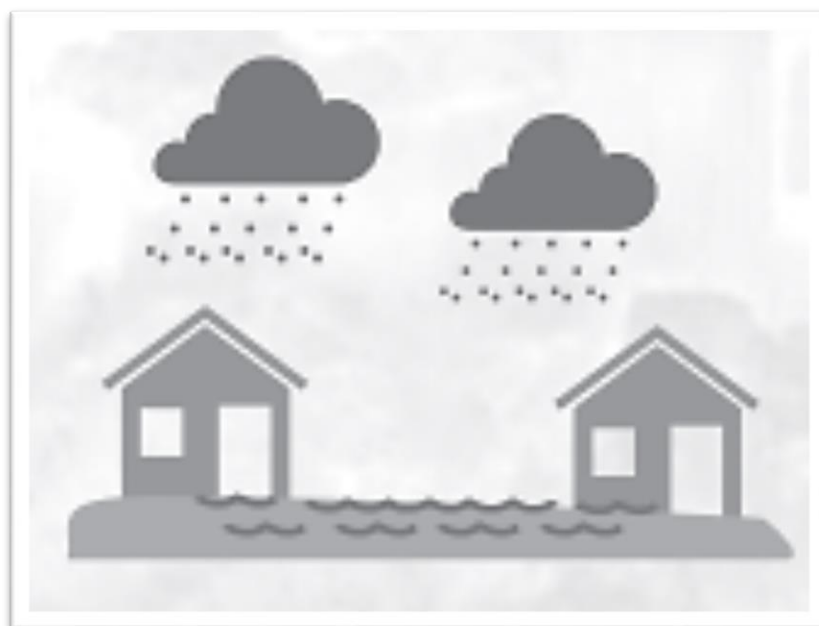
Figura 15. Inundaciones Lentas

Inundaciones lentas son las que ocurren en áreas extensas y con poca pendiente, tienden a tener una larga duración (días) sobrepasando la capacidad de infiltración del terreno. Sin embargo, permite realizar la evacuación de los pobladores.

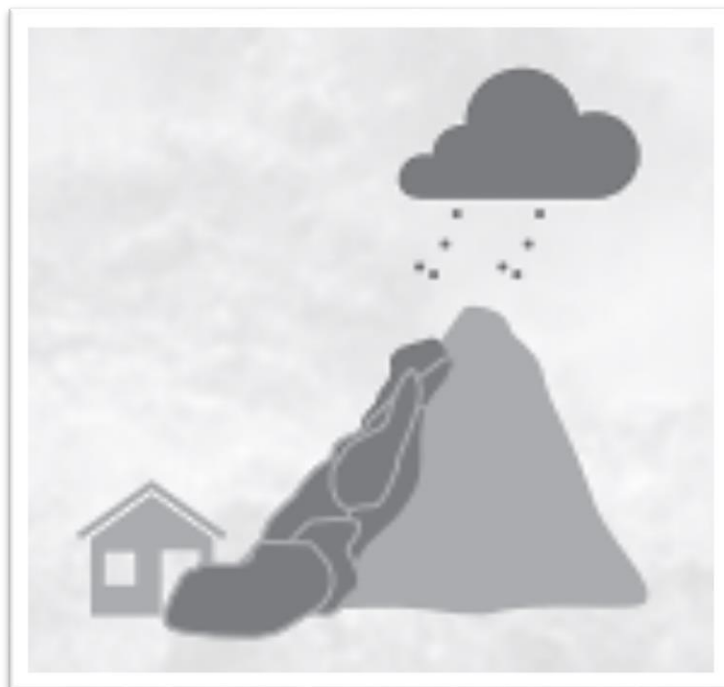
Figura 16. Inundaciones súbitas

Inundaciones súbitas son las que se presentan de forma repentina en superficies con pendientes muy marcadas, producto de las lluvias intensas y de la cubierta impermeable de las calles. Este tipo de inundaciones están consideradas como las de mayor peligro por su relación con los huaycos y avalanchas.

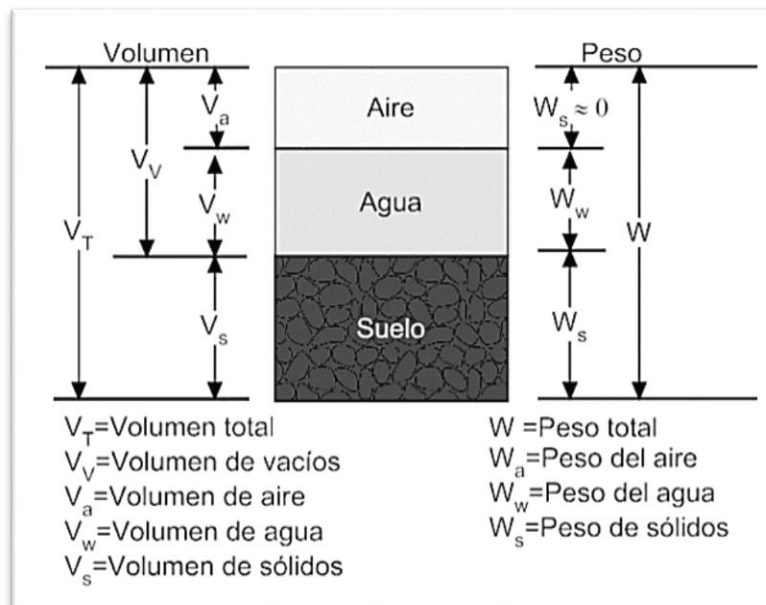
El tipo de suelo, el suelo está conformado por un conjunto de partículas que unidas representan una fase sólida, además poseen espacios vacíos en los cuales se podría encontrar agua, aire o ambos.²⁵

Figura 20. Fases del suelo

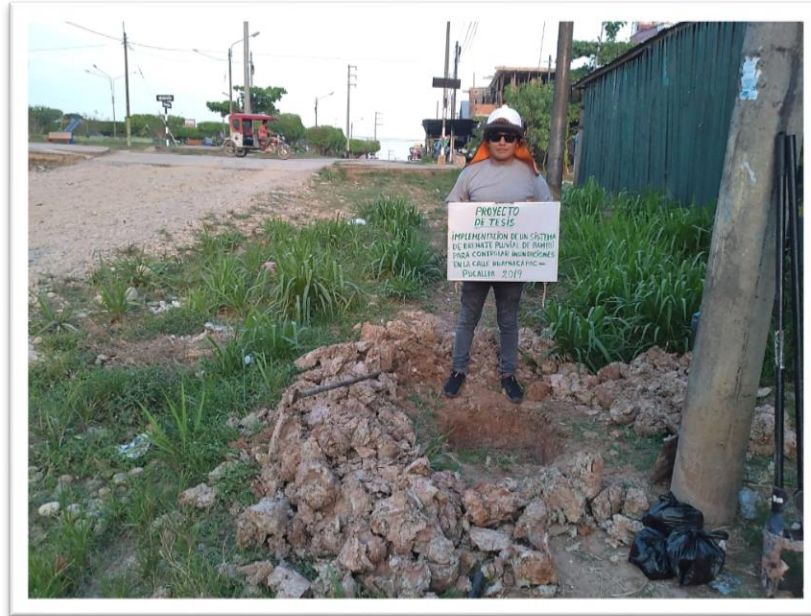
Figura 29. Obtención de muestra de suelo

Este ensayo sirvió para conocer y clasificar el tipo de suelo que existe en el área de estudio, y determinar la capacidad de evacuación de la escorrentía que se forma durante las lluvias intensas, llevándolo a cabo de acuerdo a lo estipulado en el manual de ensayo de materiales del MTC E.107.

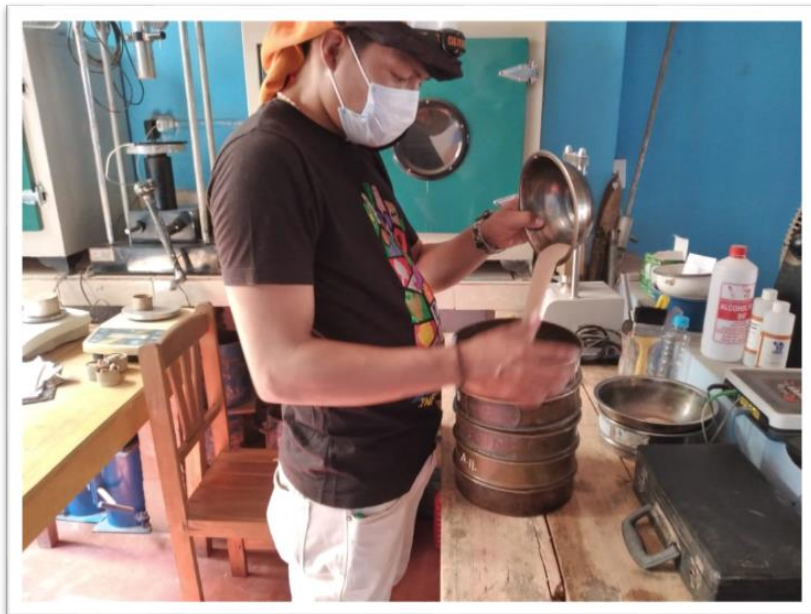
Figura 30. Ensayo de análisis granulométrico del suelo.

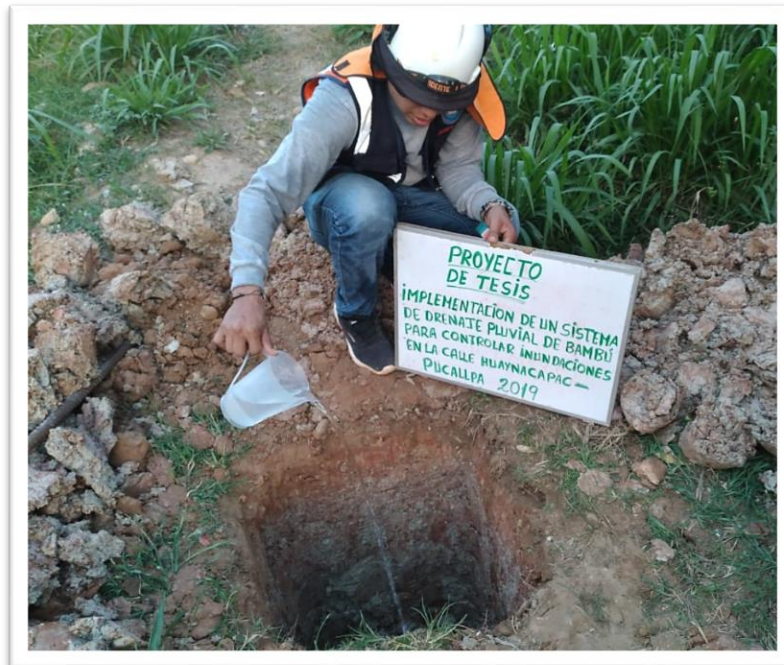
Este método se utilizó para determinar la permeabilidad del suelo en el área de estudio. Se realizó un orificio con un diámetro y una profundidad de 0.30 metros respectivamente.

Figura 31. Prueba de infiltración del suelo in situ.

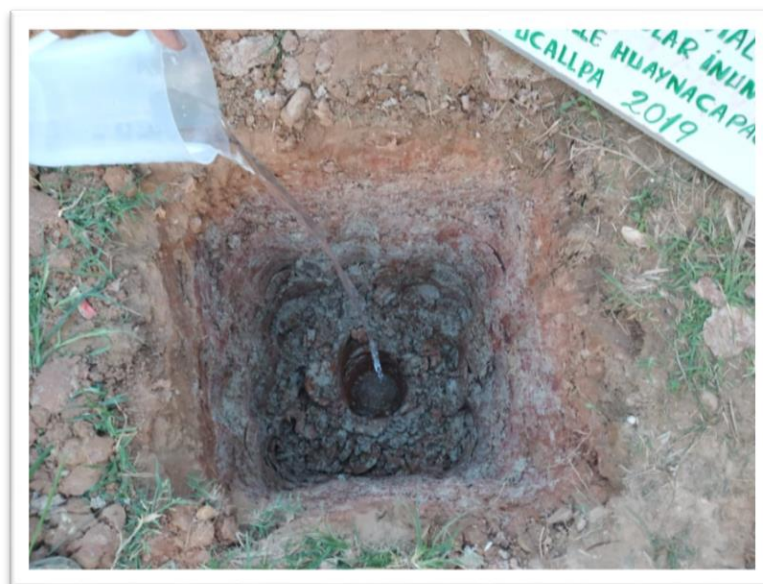
Figura 32. Prueba de infiltración del suelo in situ.

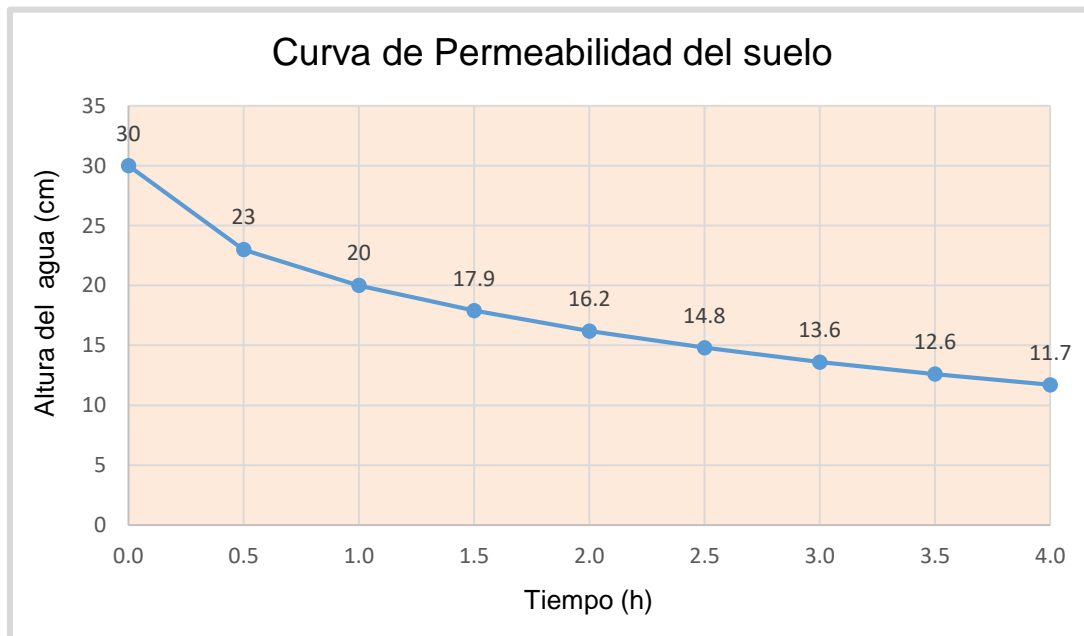
Gráfico 1. Permeabilidad del suelo

De acuerdo con los datos de la tabla 5 y realizando el cálculo con el método de

En relación con el **análisis granulométrico** realizado a la muestra de suelo siguiendo las indicaciones del manual de ensayo de materiales del MTC E.107 se determinó que el suelo en el área de estudio es de tipo limo inorgánico de alta plasticidad (MH). Este tipo de suelo es poco favorable para la evacuación de las aguas pluviales, puesto que incrementa el caudal de la escorrentía superficial y genera las inundaciones. Sin embargo, con la implementación del sistema de drenaje pluvial de bambú se logró captar el agua lluvia del techo y evacuarla hacia el pozo de infiltración reduciendo 31.15 l/h lo que representa un 5.83 % del caudal de la escorrentía superficial, tal como se observa en el grafico 1.

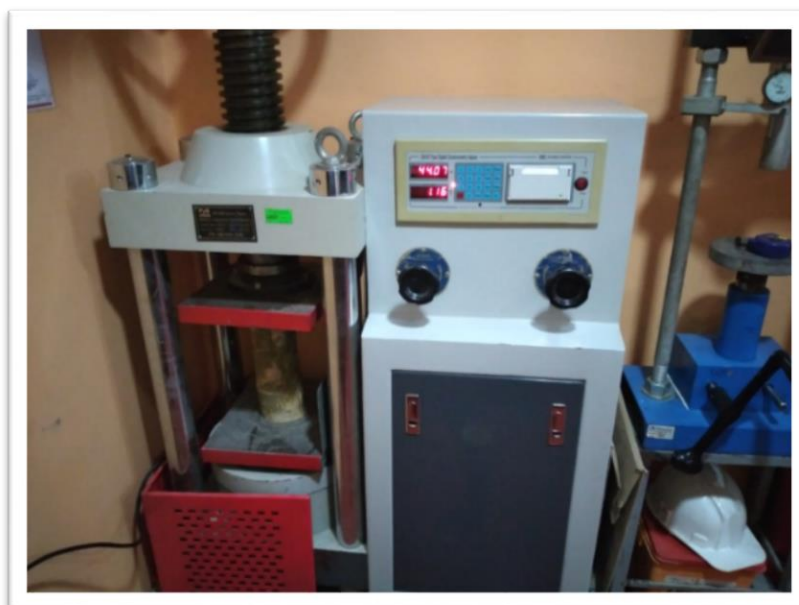
Ensayo utilizado para determinar la resistencia que alcanza el bambú según la NTP 251.014:2004 - NTC 5525.

Figura 34. Ensayo de compresión del bambú

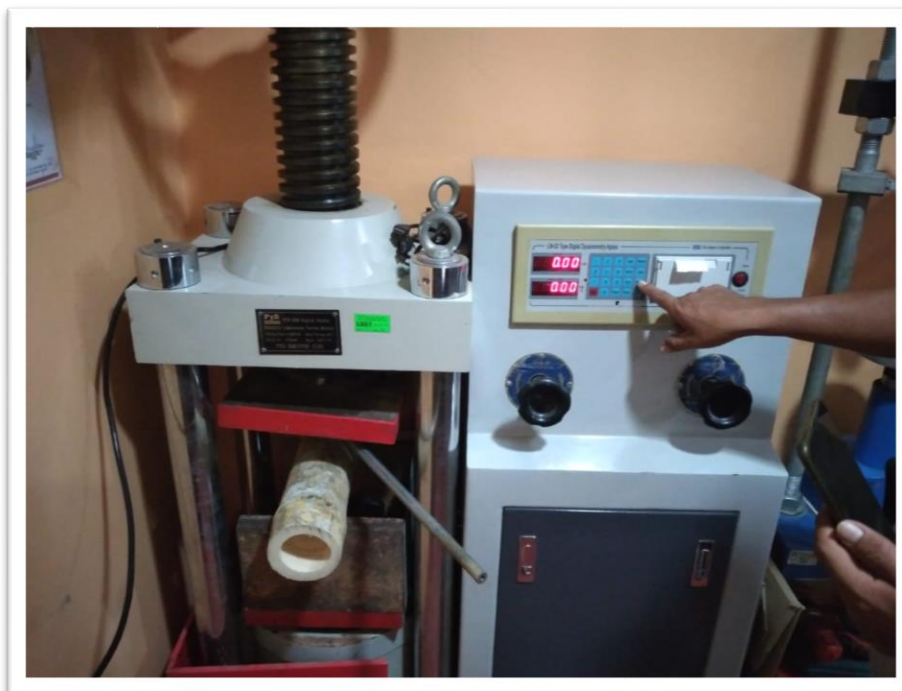
Ensayo utilizado para determinar la resistencia a la flexión del bambú según la NTP 251.017:2004 - NTC 5525

Figura 35. Bambú sometido a esfuerzos de flexión

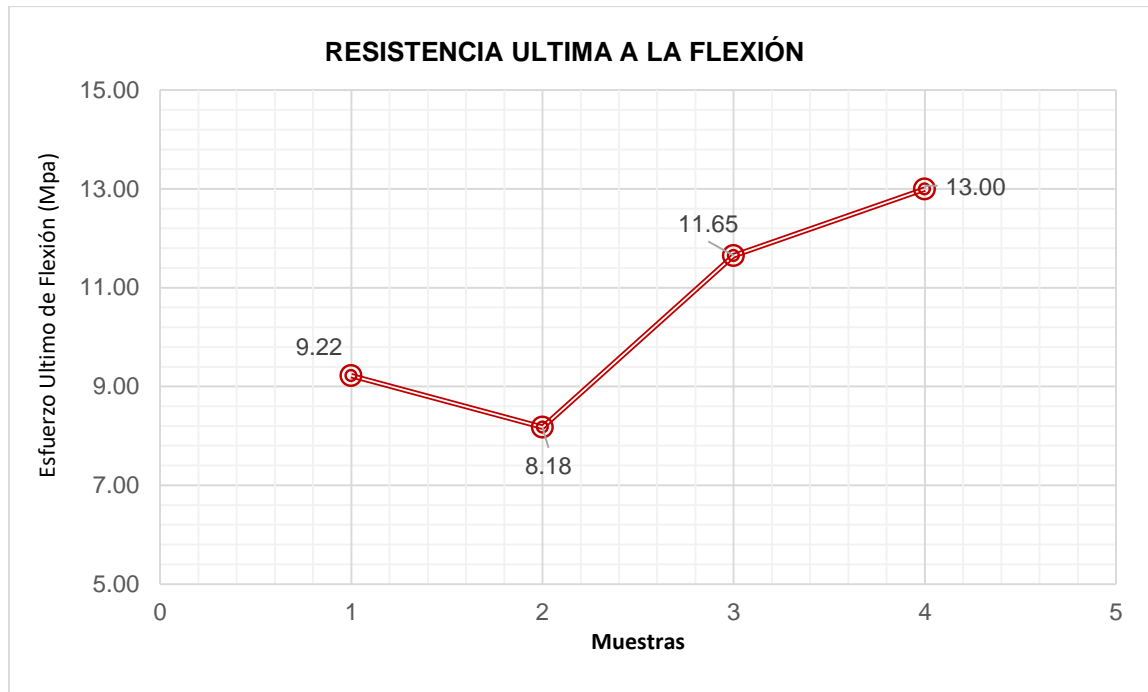
Gráfico 4. Resistencia a la flexión del bambú.

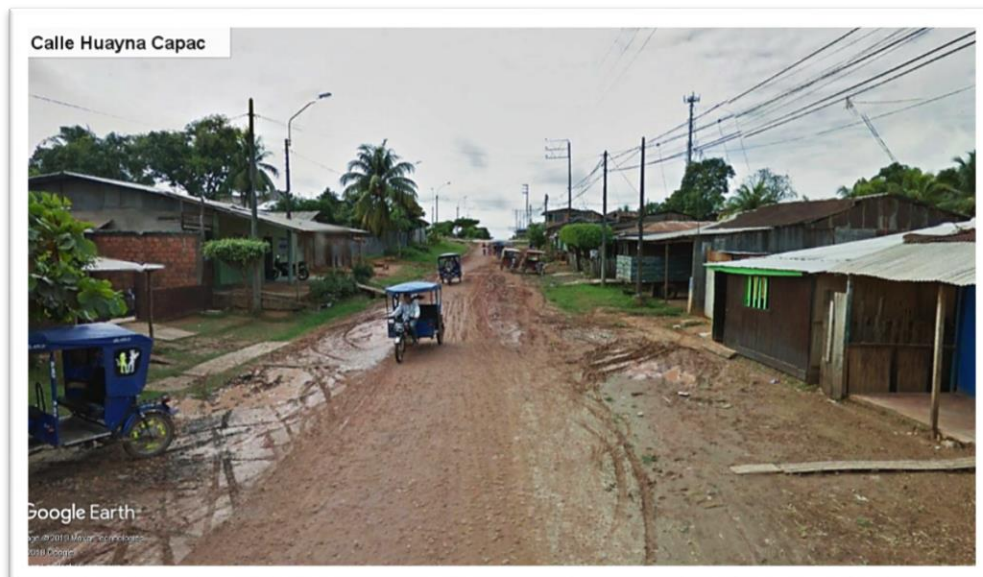
Calle Huayna Cápac enlodada y con dificultad para transitar.

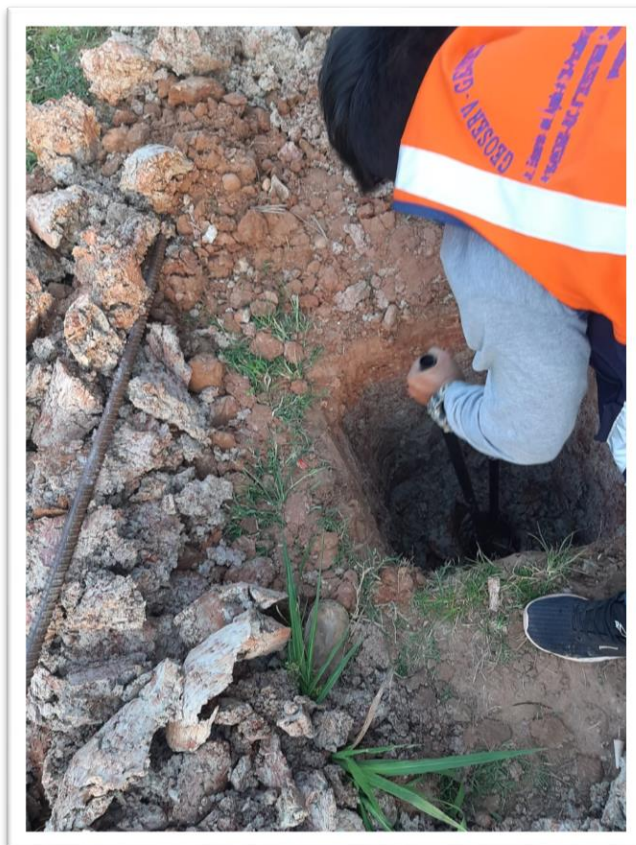
Excavación de calicata hasta 1.5 m.

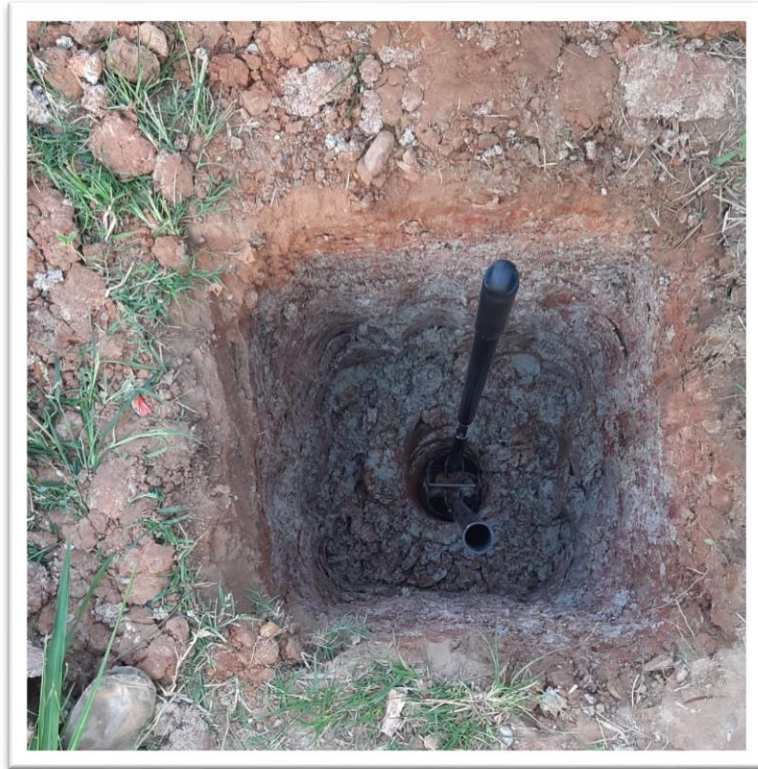
Calicata de 1.5 m de profundidad.

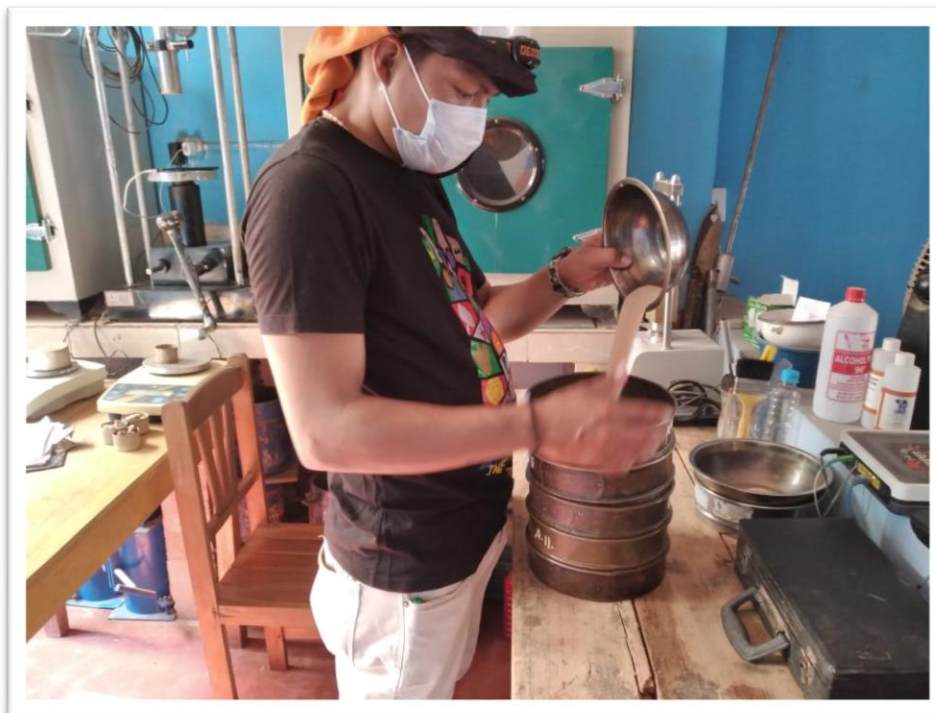
Tamizado de muestra de suelo

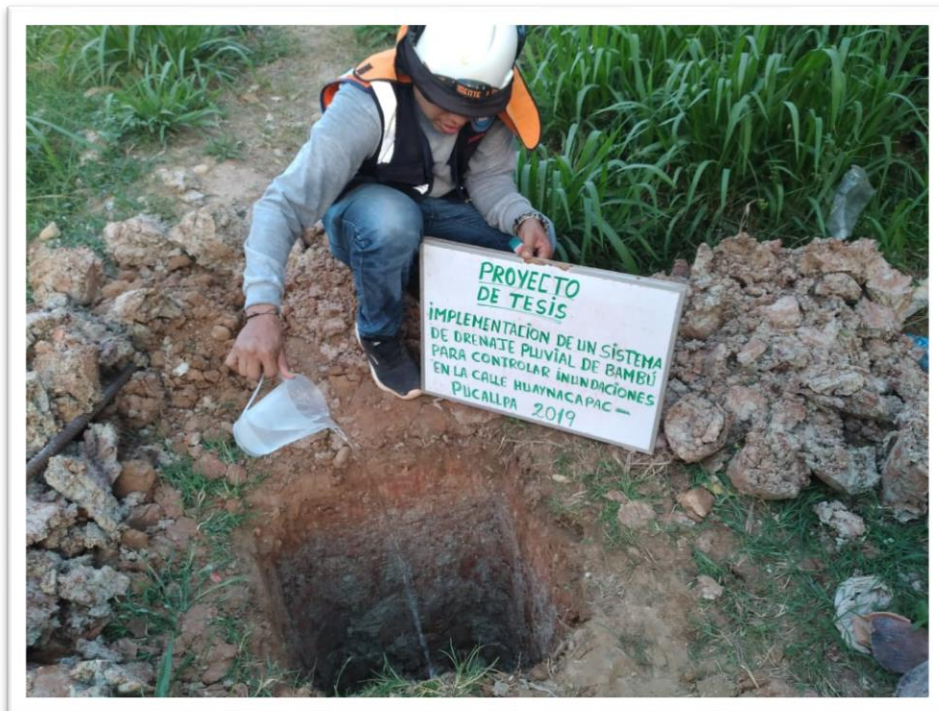
Prueba de infiltración de suelo.

Esta prueba se realizó para determinar el tiempo que tarda el agua en infiltrarse a través del suelo.

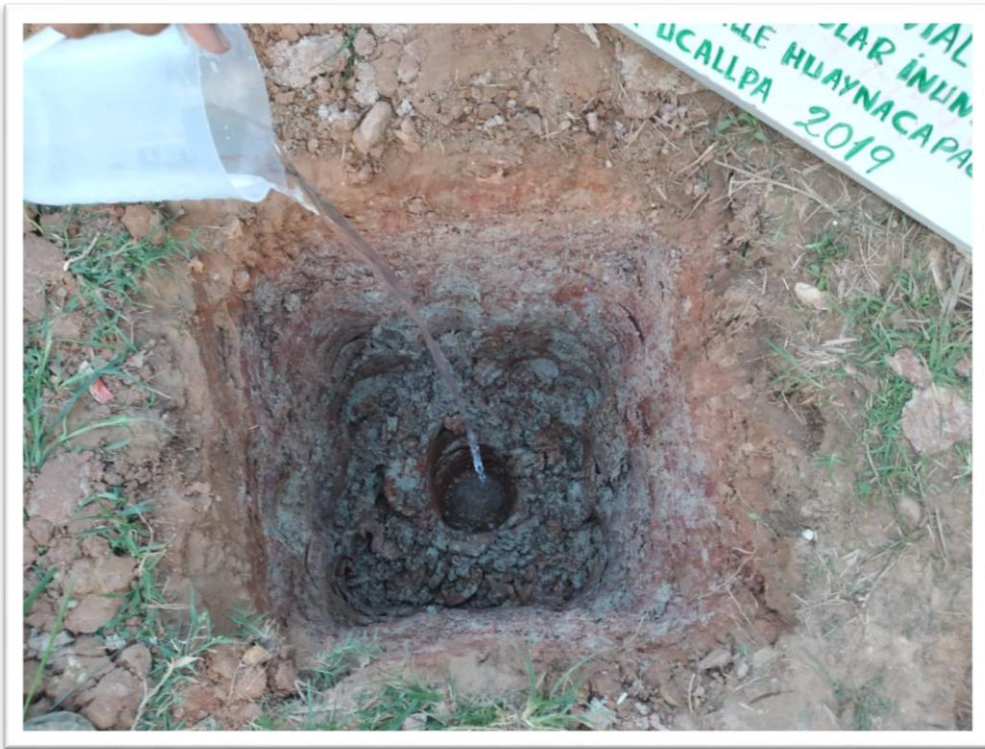
Infiltración de suelo método Porchet.

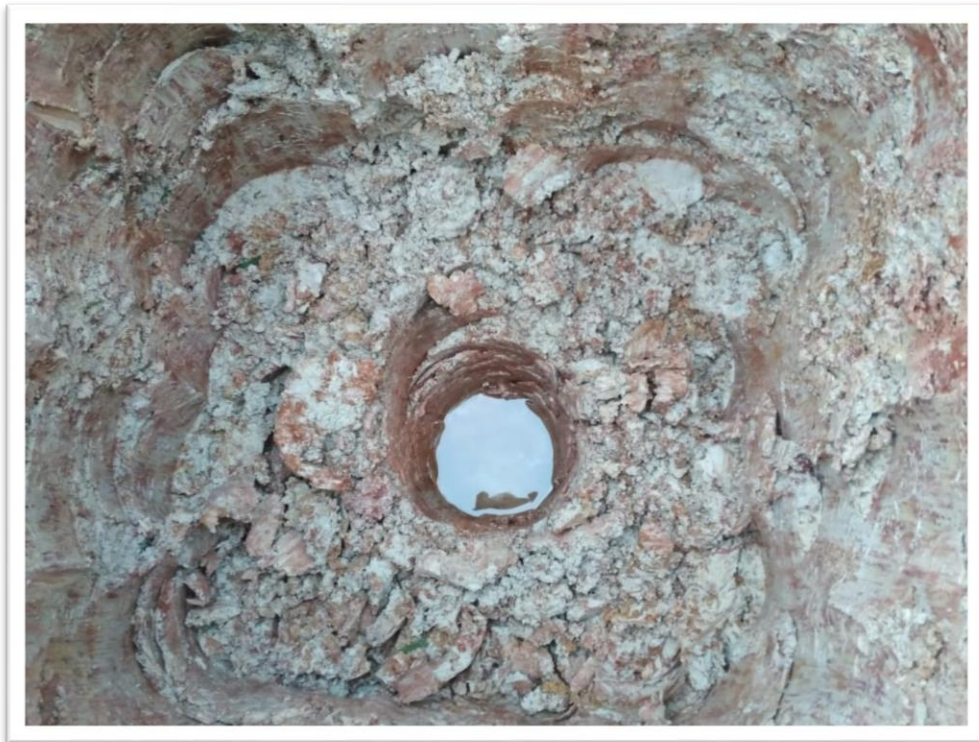
Capacidad de infiltración del suelo.

De los datos de la Tabla 6 y del gráfico 2 se verificó que el tiempo de infiltración del agua lluvia es lento debido a la baja permeabilidad del suelo y a su poca capacidad de infiltración que fue de 20.72 l/m²/día.

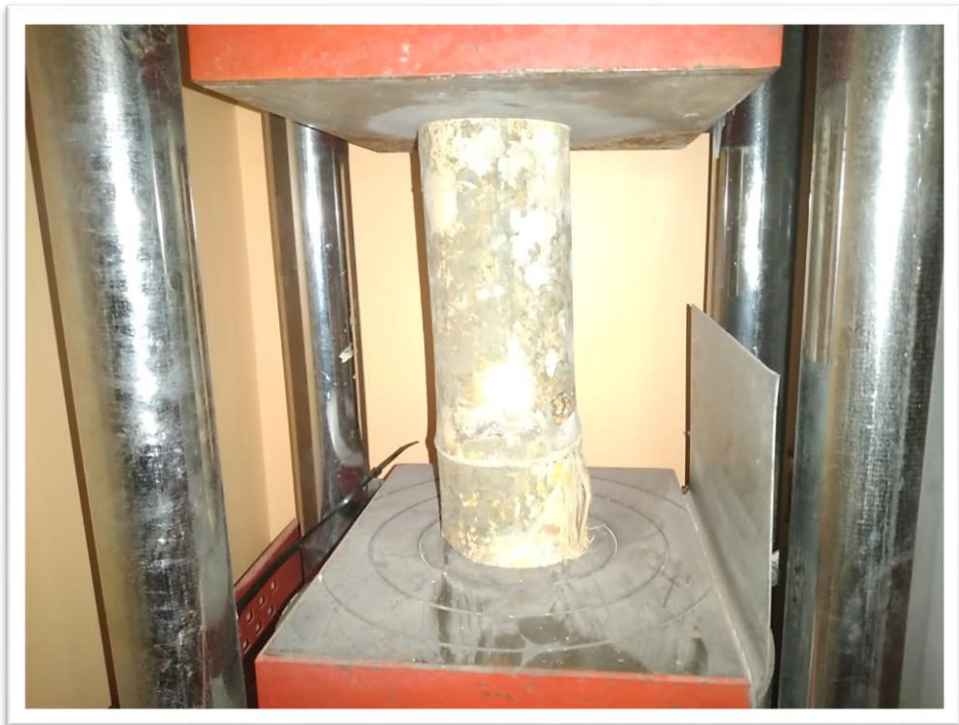
Ensayo de compresión a la muestra del bambú

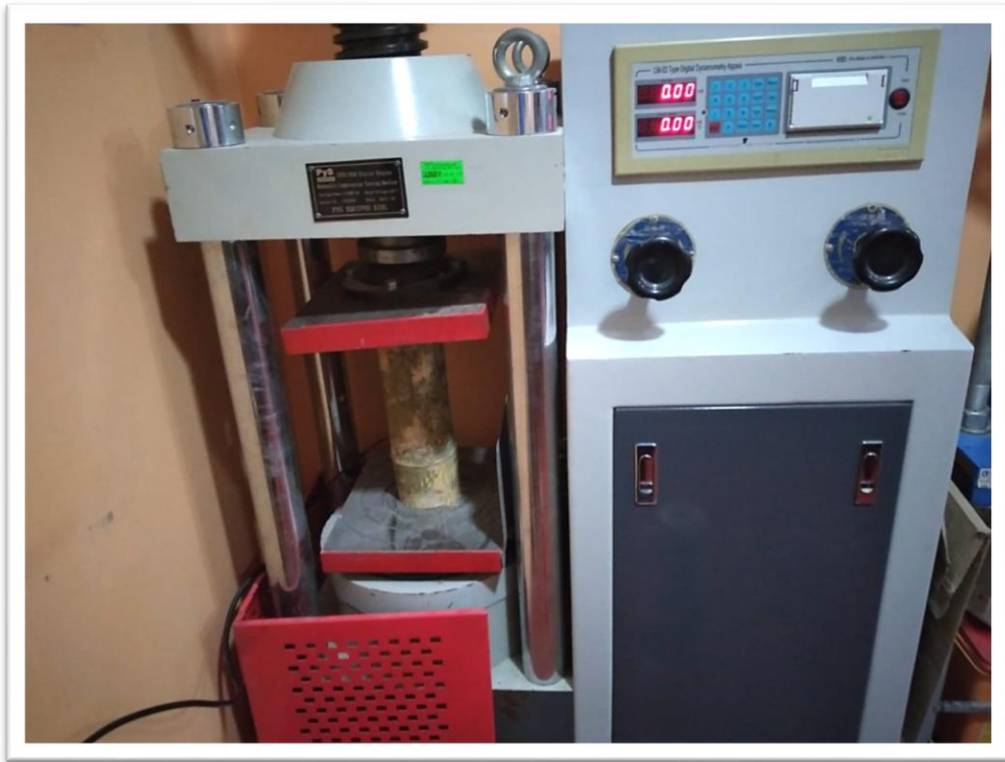
Resistencia del bambú a las fuerzas de compresión.

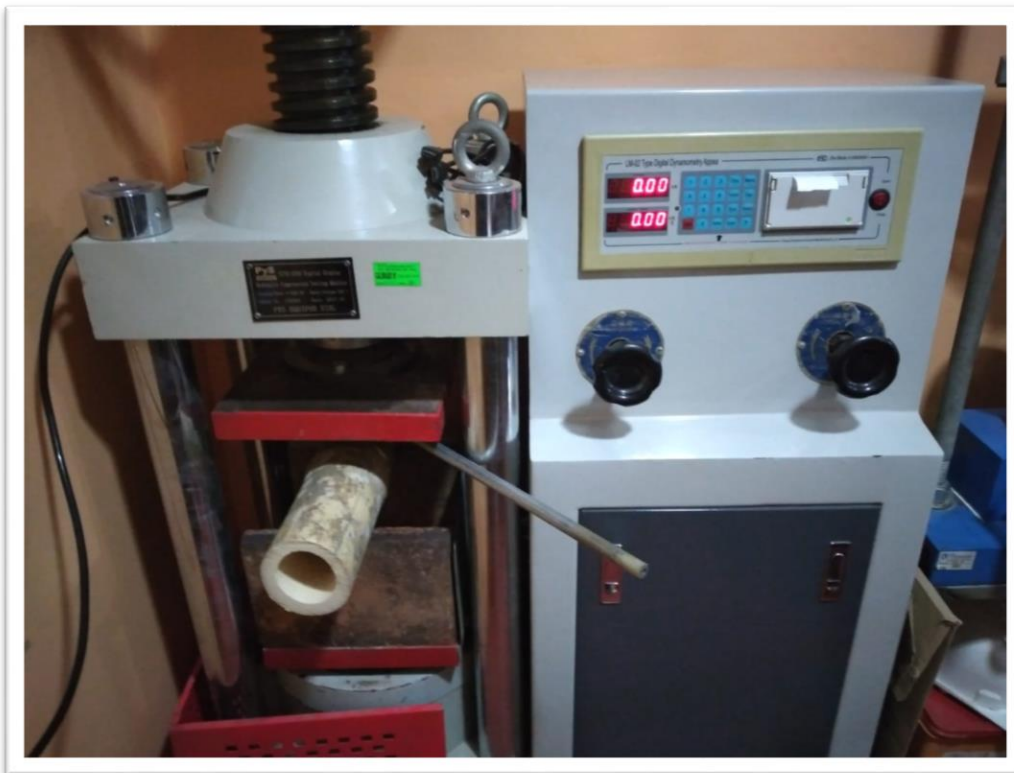
Ensayo de flexión del bambú.

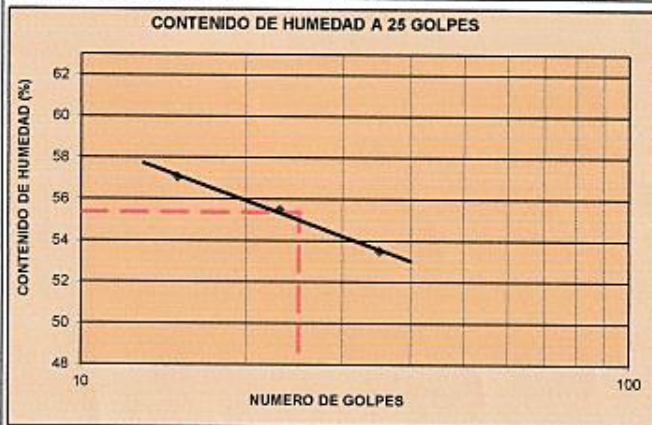
OBSERVACIONES
 La muestra procesada es pasante el tamiz N°40

CONSTANTES FISICAS DE LA MUESTRA	
LIMITE LIQUIDO	55.4
LIMITE PLASTICO	32.3
INDICE DE PLASTICIDAD	23.0

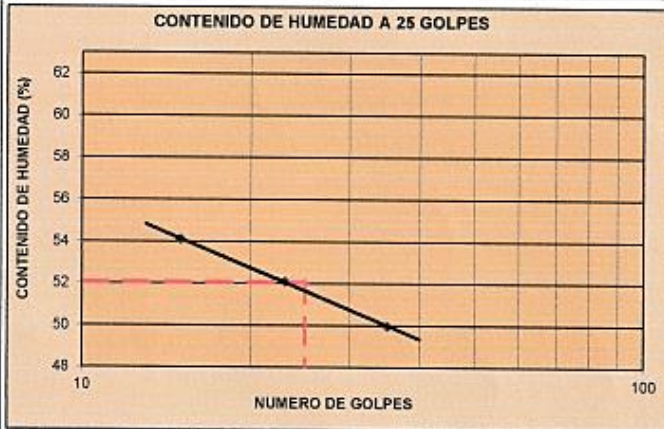
OBSERVACIONES
La muestra procesada es pasante el tamiz N°40

CONSTANTES FISICAS DE LA MUESTRA	
LIMITE LIQUIDO	52.1
LIMITE PLASTICO	30.5
INDICE DE PLASTICIDAD	21.6
