UNIVERSIDAD CÉSAR VALLEJO

“Evaluación y Propuesta de Mejoramiento de la Planta de Tratamiento
de Aguas Residuales del Caserío Huaripampa, San Marcos, Áncash
2020”

TESIS PARA OBTENER EL TÍTULO PROFESIONAL DE:
Ingeniero Civil

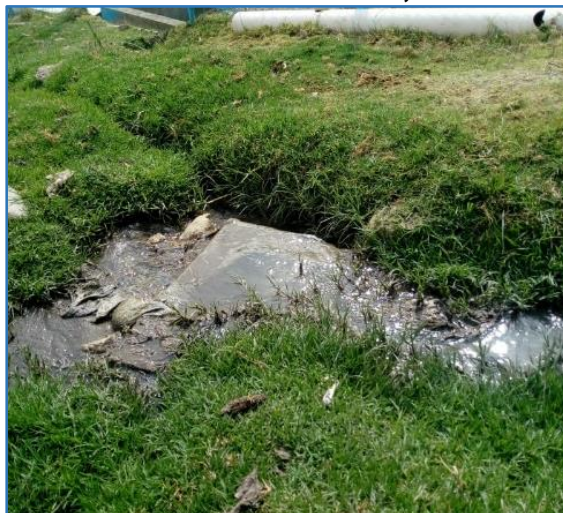
Figura N° 2 – Evaluación del canal de entrada, desarenador y canal Parshall

Como se aprecia en la Figura N° 2, las estructuras en mención se encontraban inundadas por las aguas residuales. No permitiendo determinar el área afectada por las patologías encontradas.

Interpretación: Como se observa en la Figura N° 2, existen patologías que afectan el Canal de entrada, Desarenador y Canal Parshall. Pero no es posible determinar el área total afectada. Por lo que concluimos que el nivel de severidad es Alto y debe ser reemplazado.

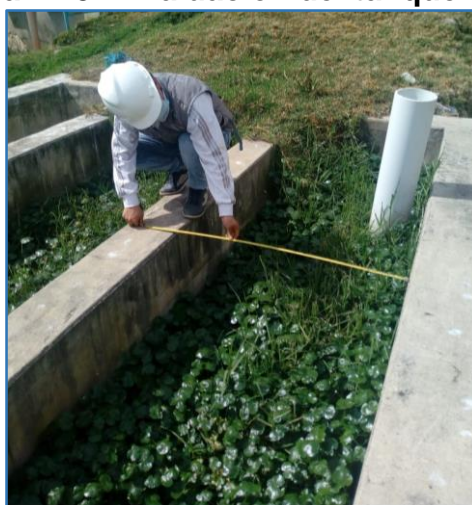
Figura N° 3 - Evaluación del tanque Imhoff

N°	Patología	Área total afectada	
		m ²	%
1	Grieta de Esquina	0,9	1,29%
2	Grieta Lineal	1,31	1,87%
3	Craquelado	0	0,00%
4	Descascaramiento	1,19	1,70%
5	Corrosión	1,7	2,43%
Total		5,1	7,29%
Nivel de Severidad		Leve

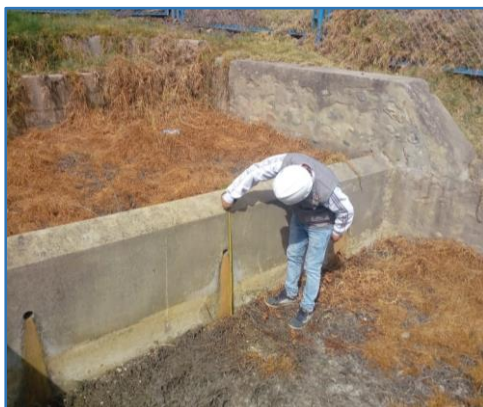
Figura N° 4 - Evaluación del filtro biológico

N°	Patología	Área total afectada	
		m ²	%
1	Grieta de Esquina	1,1	2,94%
2	Grieta Lineal	1,01	2,70%
3	Craquelado	0	0,00%
4	Descascaramiento	1,88	5,02%
5	Corrosión	1,1	2,94%
Total		5,1	13,62%
Nivel de Severidad		Leve

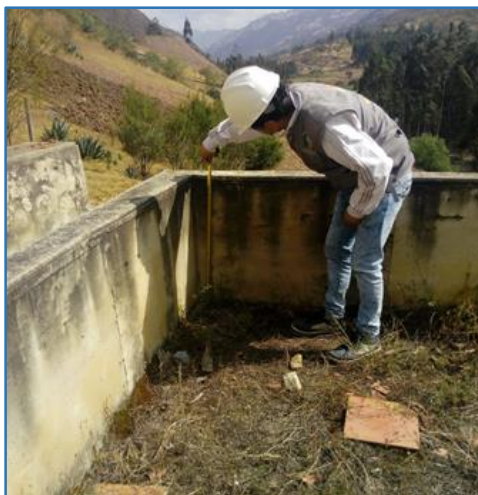
Figura N° 5 - Evaluación del lecho de secado

N°	Patología	Área total afectada	
		m ²	%
1	Grieta de Esquina	0	0,00%
2	Grieta Lineal	0,39	1,37%
3	Craquelado	3,85	13,57%
4	Descascaramiento	0,39	1,37%
5	Corrosión	0,35	1,23%
Total		4,98	17,54%
Nivel de Severidad		Leve

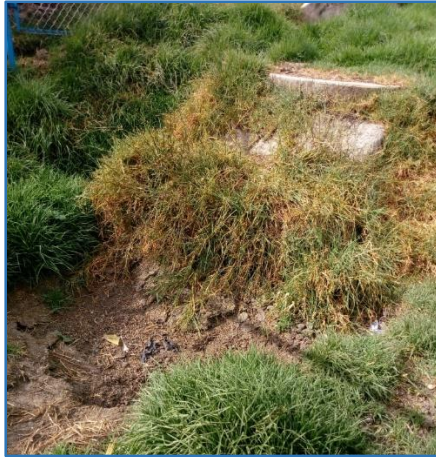
Figura N° 6 - Evaluación de la cámara de contacto con cloro

Se apreció la presencia de una excavación de aproximadamente, 1.5m. No se encontró la Cámara de contacto con cloro.

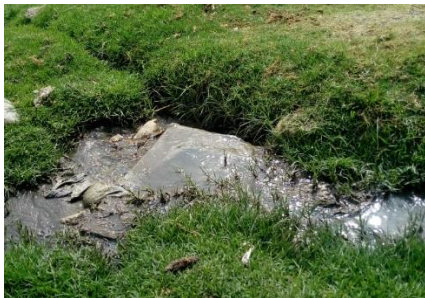
Descripción:	Se encuentra obstruido por las aguas residuales y por las diferentes malezas, por lo cual no se puede constatar las medidas.		
Patología	Áreas Laterales	Base	Área Externa
Grietas de esquina	-	-	0,08
Grieta lineal	0,4	-	0,2
Craquelado	-	-	-
Descascaramiento	-	-	-
Corrosión	1,28	-	1,25
Posibles Causas:	Descascaramiento, fisuras y filtraciones.		
Observaciones:	Toda la parte externa se encuentra afecto debido al colapso de las aguas residuales.

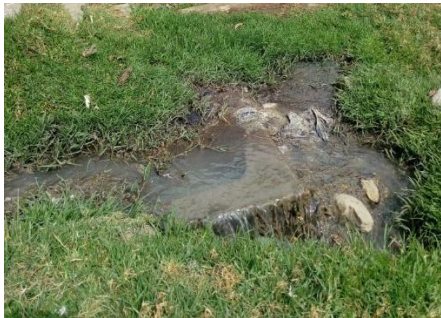
Tabla N° 21 - Ficha de evaluación de rejilla metálica

Descripción:	Se observa obstruido por las aguas residuales y por las malezas que abundan, por lo cual evita constatar las medidas.		
Patología	Áreas Laterales	Base	Área Externa
Grietas de esquina	-	-	0,08
Grieta lineal	0,4	-	0,2
Craquelado	-	-	-
Descascaramiento	-	-	-
Corrosión	1,28	-	1,25
Posibles Causas:	Filtraciones y fisuras por la humedad constante.		
Observaciones:	Exceso de malezas por la cual evita la circulación y el proceso de aguas residuales.

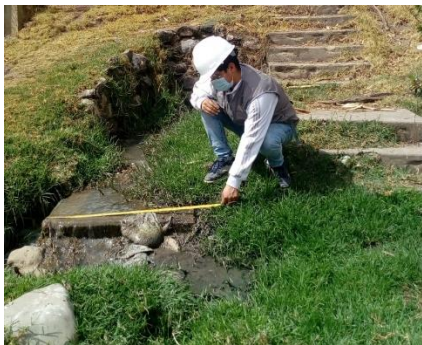
Tabla N° 22 - Ficha de evaluación del desarenador

Descripción:	Se observa obstruido por las aguas residuales y por residuos sólidos, lo cual dificulta constatar las medidas.		
Patología	Áreas Laterales	Base	Área Externa
Grietas de esquina	0,3	-	0,13
Grieta lineal	0,1		0,5
Craquelado	-	-	-
Descascaramiento	0,2	-	0,5
Corrosión	-	-	1,25
Posibles Causas:	Filtraciones y fisuras por la humedad y colapso constante.		
Observaciones:	Las malezas evitan el proceso de aguas residuales.

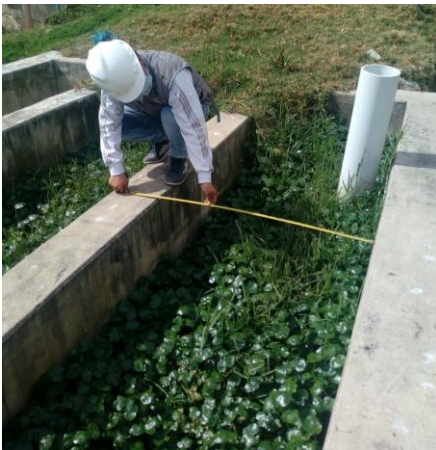
Tabla N° 23 - Ficha de evaluación del tanque Imhoff

No se ha atendido las fallas en la estructura, el tanque Imhoff ha colapsado y las aguas residuales han desbordado directamente al río pero no atienden el problema.

Descripción:	Se encontró en estado colapsado, con presencia de residuos sólidos en su interior, presencia de maleza, falta de tubería de succión y falta de baranda de protección.		
Patología	Áreas Laterales	Base	Área Externa
Grietas de esquina	0,5	0,13	0,27
Grieta lineal	0,7	0,5	0,11
Craquelado	-	-	-
Descascaramiento	0,9	0,18	0,11
Corrosión	0,2	0,6	0,9
Posibles Causas:	Carencia de mantenimiento y limpieza, falta de baranda de protección.		
Observaciones:	Obstrucción por el exceso de malezas.

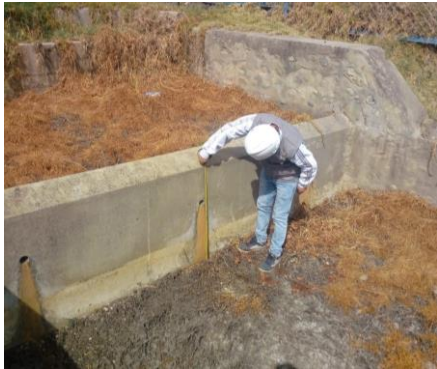
Tabla N° 24 - Ficha de evaluación del filtro biológico

Descripción:	Con presencia de aguas residuales producto del desborde. Maleza en el interior.		
Patología	Áreas Laterales	Base	Área Externa
Grietas de esquina	0,7	0,13	0,27
Grieta lineal	0,5	0,4	0,11
Craquelado	-	-	-
Descascaramiento	0,9	0,18	0,8
Corrosión	0,3	0,6	0,2
Posibles Causas:	Falta de mantenimiento.		
Observaciones:	Hace falta mantenimiento para su uso.

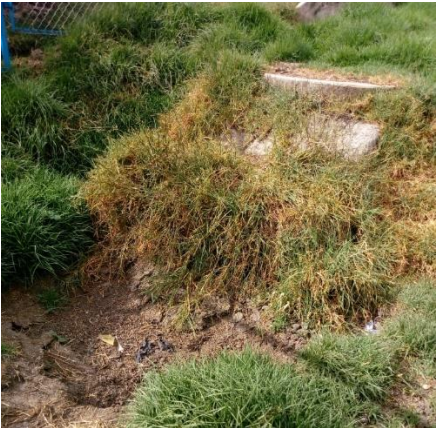
Tabla N° 25 - Ficha de evaluación de la cámara de contacto con cloro

Descripción:	No se encontró el tanque de cloración. Se encontró maleza y una excavación de, aproximadamente, Ø=1.50 m.		
Patología	Áreas Laterales	Base	Área Externa
Grietas de esquina	-	-	-
Grieta lineal	-	-	-
Craquelado	-	-	-
Descascaramiento	-	-	-
Corrosión	-	-	-
Posibles Causas:	-		
Observaciones:	No se observa la cámara de contacto de cloro.

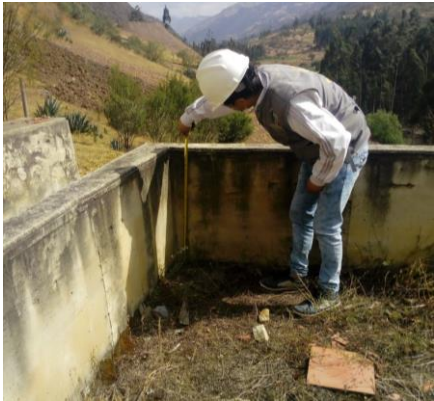
Tabla N° 26 - Ficha de evaluación del lecho de secado

Descripción:	Se encontró la estructura deteriorada. Con ladrillos pasteleros incompletos. Sin tubería de conexión con la Cámara de contacto con Cloro. No tiene cobertura.		
Patología	Áreas Laterales	Base	Área Externa
Grietas de esquina	-		
Grieta lineal	0,25	-	0,14
Craquelado	3,40	8,58	0,45
Descascaramiento	0,15	0,43	0,24
Corrosión	-	0,17	0,35
Posibles Causas:	Desgaste de concreto por la acción de las lluvias.		
Observaciones:	Falta mantenimiento y limpieza.

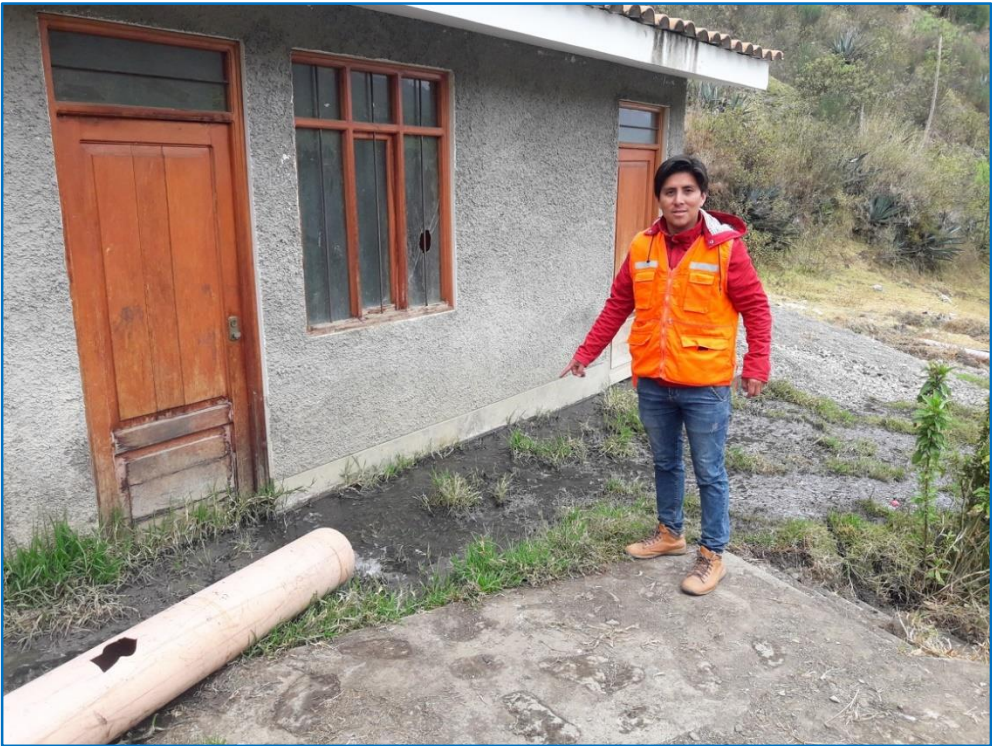
Figura N° 11 - Caseta de seguridad con estructuras debilitadas

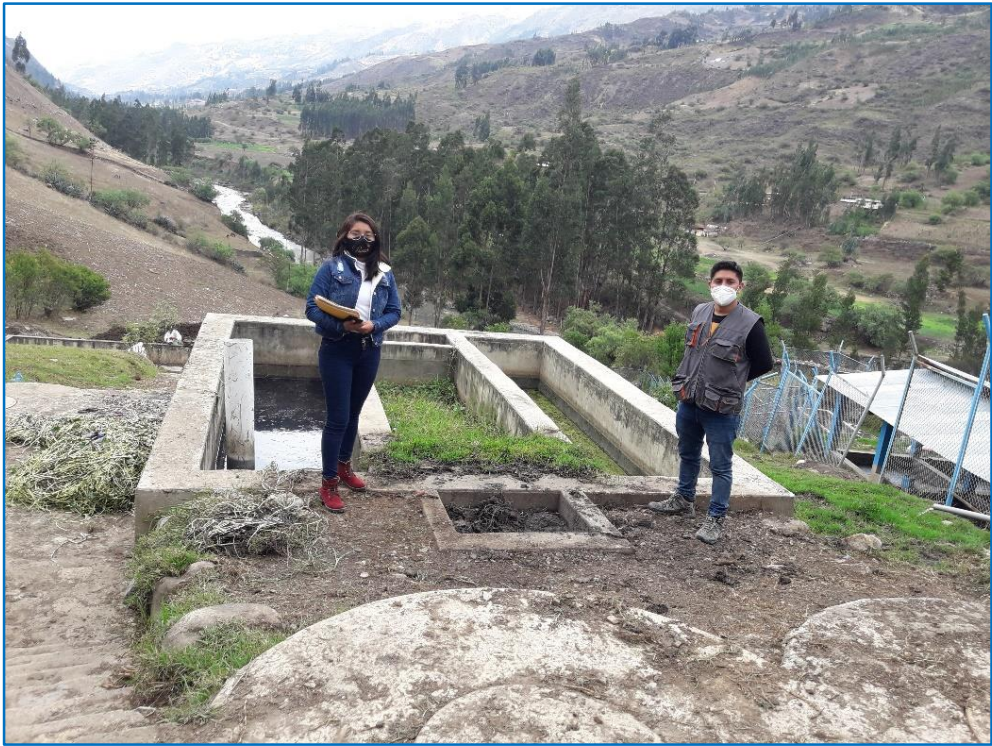
Figura N° 10 - Tanque Imhoff colapsado

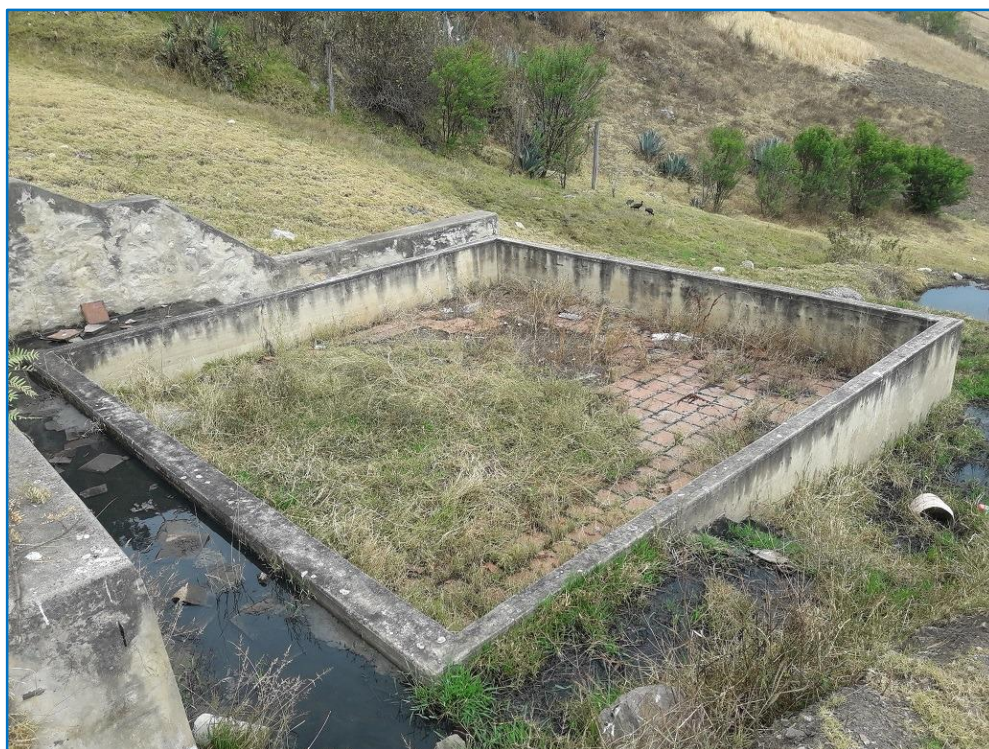
Figura N° 13 - Lecho de secado sin uso

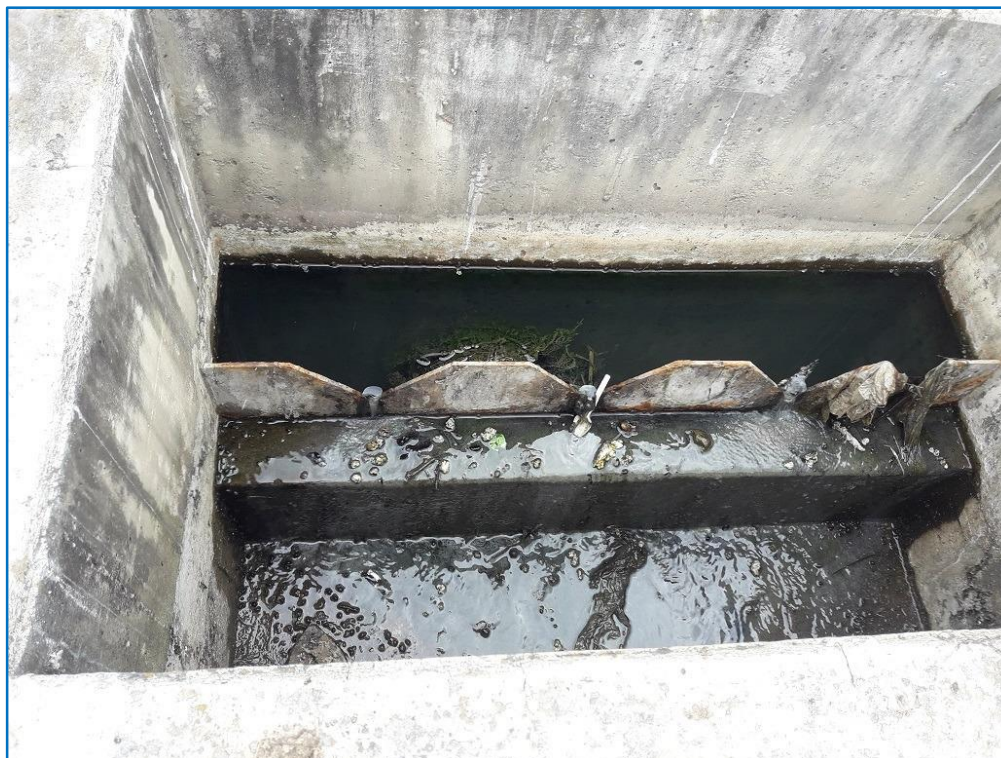
Figura N° 12 - Vertedero en mal estado

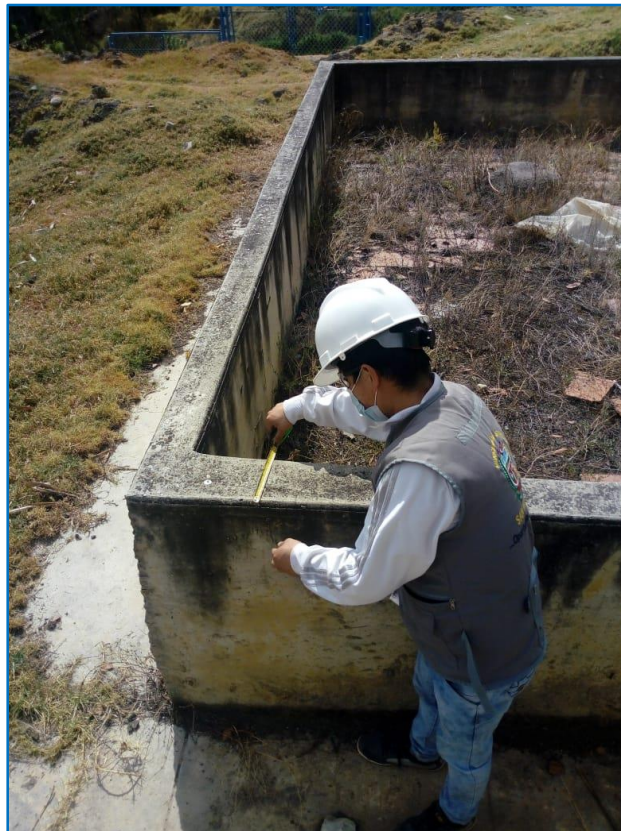
Figura N° 15 - Mediciones patológicas del Lecho de Secado

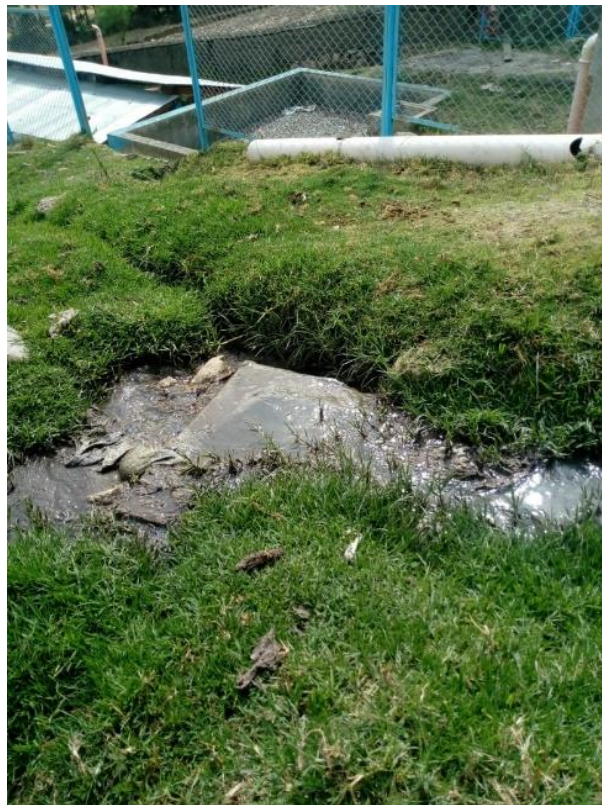
Como se aprecia en la Figura 1, las estructuras en mención se encontraban inundadas por las aguas residuales. No permitiendo determinar el área afectada por las patologías encontradas.

Interpretación: Como se observa en la figura 1, existen patologías que afectan el Canal de entrada, Desarenador y Canal Parshall. Pero no es posible determinar el área total afectada. Por lo que concluimos que el nivel de severidad es Alto y debe ser reemplazado.

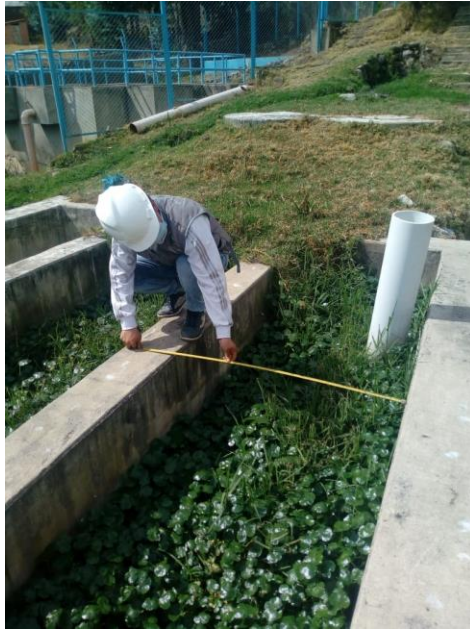
Inicialmente, como se muestra en la Figura 1, en el Tanque Imhoff se usó una cinta métrica para determinar las áreas afectadas por cada una de las patologías anteriores.

Sección del Tanque Imhoff	Área
Área lateral	4,8 m ²
Área de Base	3,5 m ²
Área Externa	60,54 m ²
Área Total	69.97 m ²

1	Grieta de Esquina	0,9	1,29%
2	Grieta Lineal	1,31	1,87%
3	Craquelado	0	0,00%
4	Descascaramiento	1,19	1,70%
5	Corrosión	1,7	2,43%
Total		5,1	7,29%
Nivel de Severidad		Leve

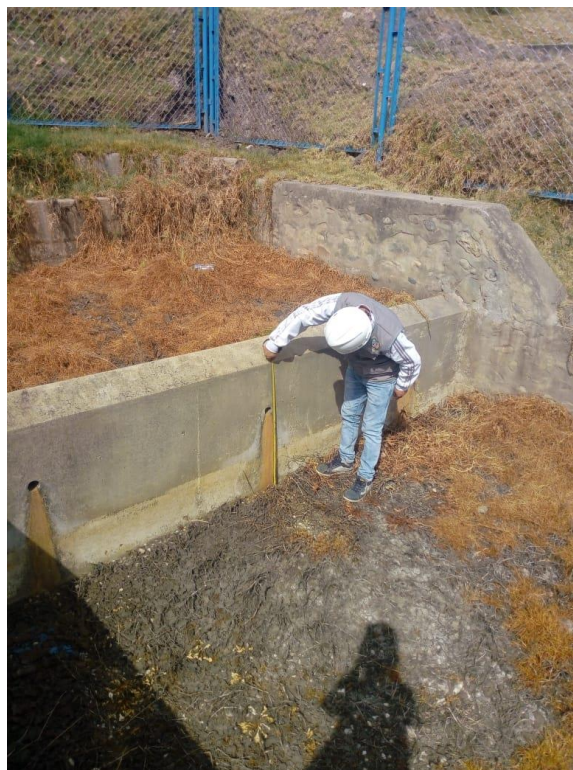
A continuación, procedimos con la medición de las patologías en la estructura del Filtro Biológico.

Sección del Filtro Biológico	Área
Área lateral	12,1 m2
Área de Base	10 m2
Área Externa	25,36 m2
Área Total	37,46 m2

N°	Patología	Área total afectada	
		M2	%
1	Grieta de Esquina	1,1	2,94%
2	Grieta Lineal	1,01	2,70%
3	Craquelado	0	0,00%

4	Descascaramiento	1,88	5,02%
5	Corrosión	1,1	2,94%
Total		5,1	13,62%
Nivel de Severidad		Leve

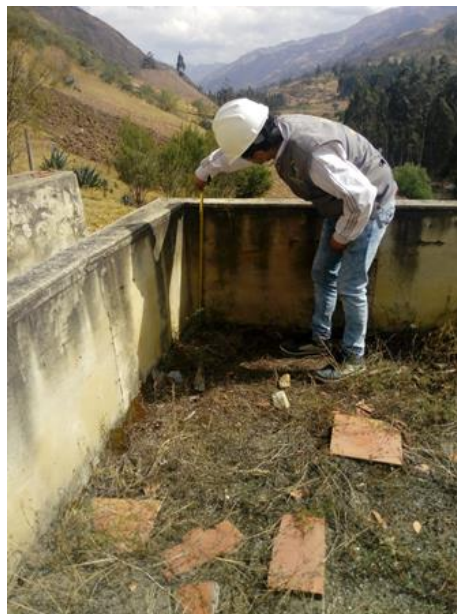
A continuación, procedimos con la medición de las patologías en la estructura del Lecho de Secado.

Sección del Lecho de secado	Área
Longitud	6,5 m

N°	Patología	Área total afectada	
		M2	%
1	Grieta de Esquina	0	0,00%
2	Grieta Lineal	0,39	1,37%
3	Craquelado	3,85	13,57%
4	Descascaramiento	0,39	1,37%
5	Corrosión	0,35	1,23%
Total		4,98	17,54%
Nivel de Severidad		Leve

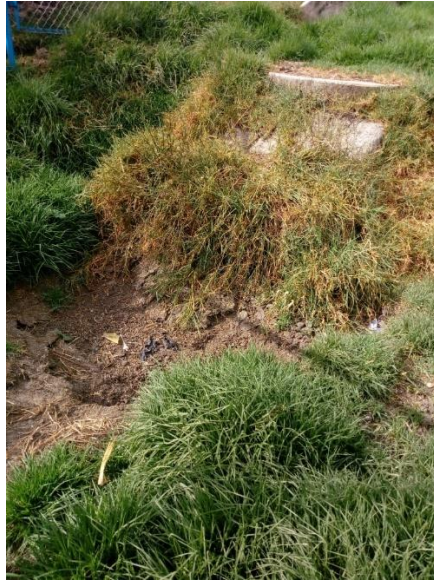
A continuación, procedimos con la medición de las patologías en la Cámara de contacto con cloro.

Se apreció la presencia de una excavación de aproximadamente, 1.5m . No se encontró la Cámara de contacto con cloro.
