UNIVERSIDAD CÉSAR VALLEJO

“Evaluación del riesgo sísmico de viviendas autoconstruidas en la
semirústica mampuesto, Trujillo, La Libertad”

TESIS PARA OBTENER EL TÍTULO PROFESIONAL DE:
Ingeniero Civil

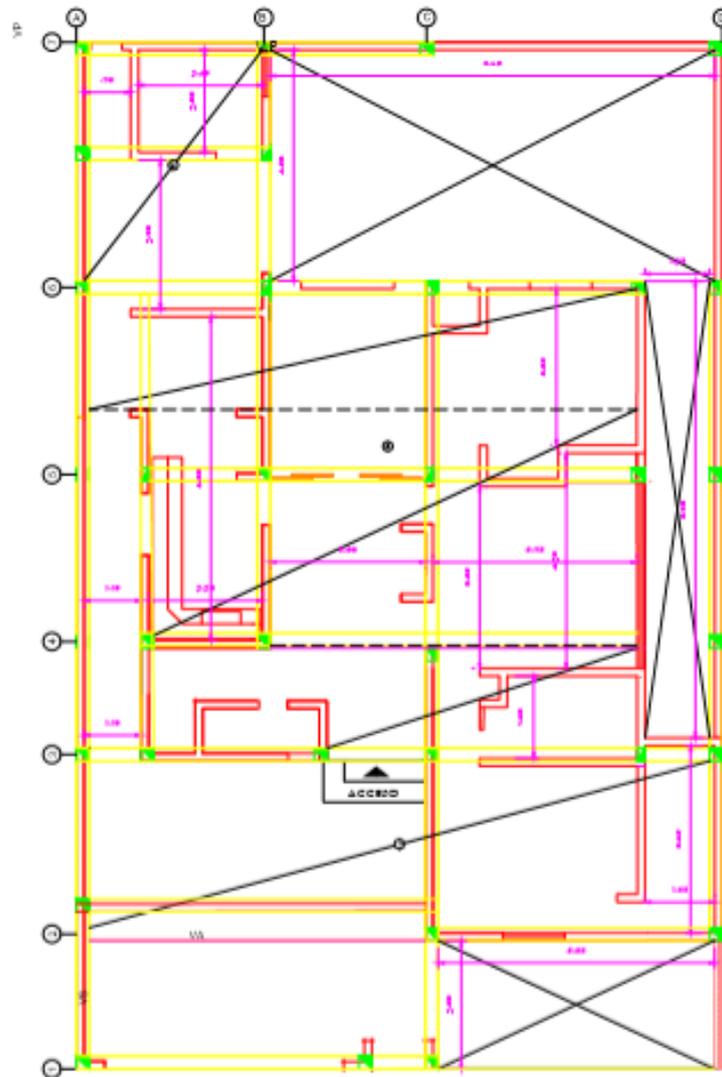
Figura 4.1 Plano de albañilería de la vivienda 1

Se tomó como ejemplo para el análisis de datos la Vivienda inspeccionada N°1, ubicada en Mz “c” lote 3 semirustica mampuesto en la que se determinó el área mínima de muros con la siguiente relación

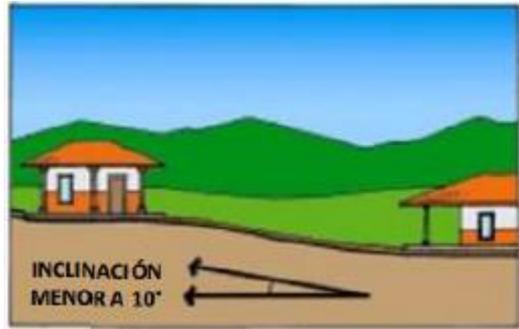
Figura 4.4 Inclinación topografía plana

Según (Chavarría Lanzas, D.; Gomez Pizano, D., 2015) ,La topografía plana es aquella cuya ángulo de inclinación es menor que 10° .

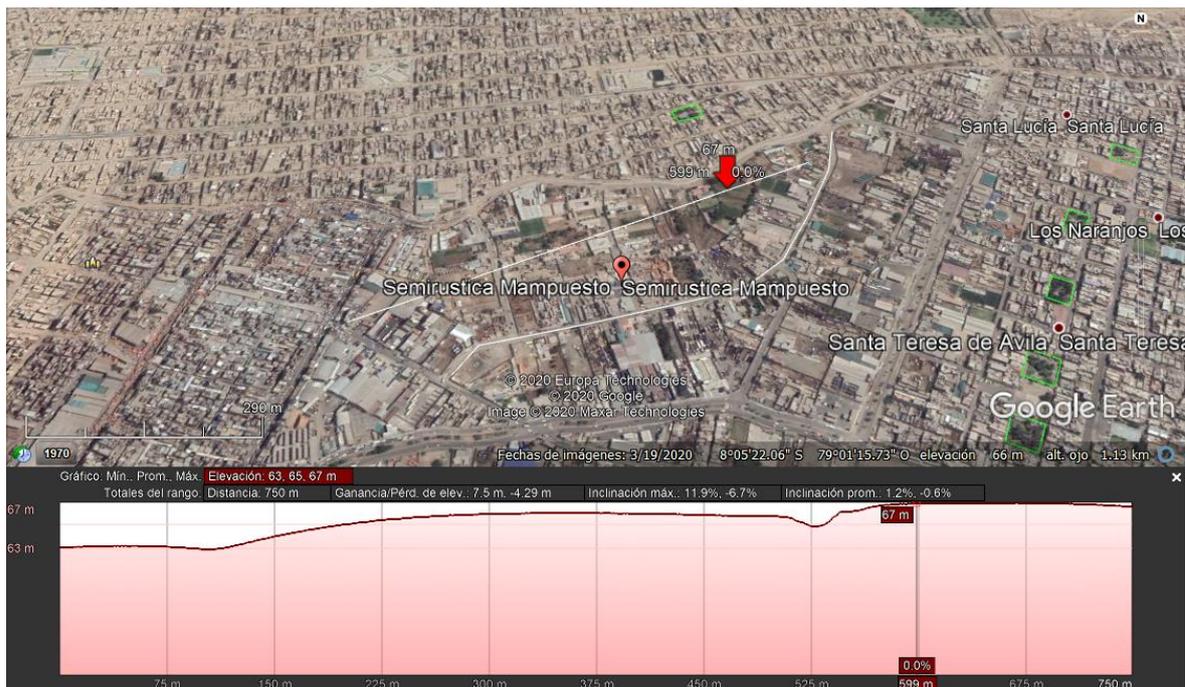
Figura 4.5 Perfil de elevación de la semirustica mampuesto

Concluyendo que la semirustica tiene un ángulo de $0^\circ 22' 55.08''$

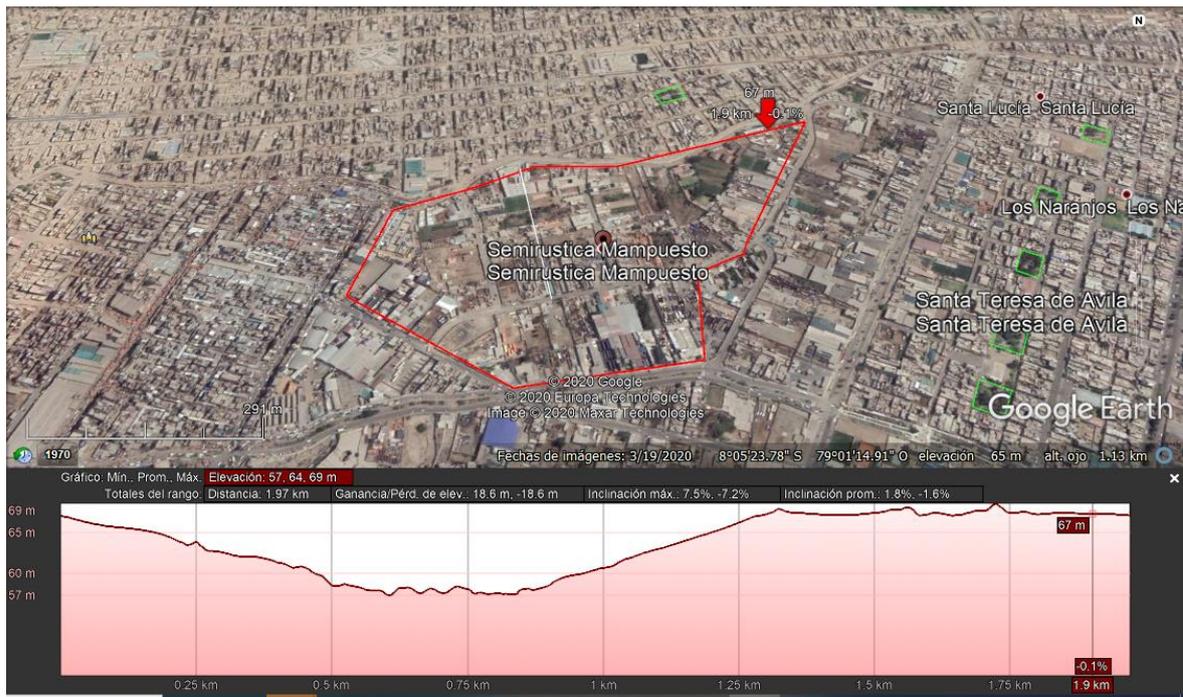
Figura 4.6 Perfil de elevación de toda la ruta de la semirustica mampuesto

-La inclinación máxima es del 7.5% , es decir 0° 4'30''

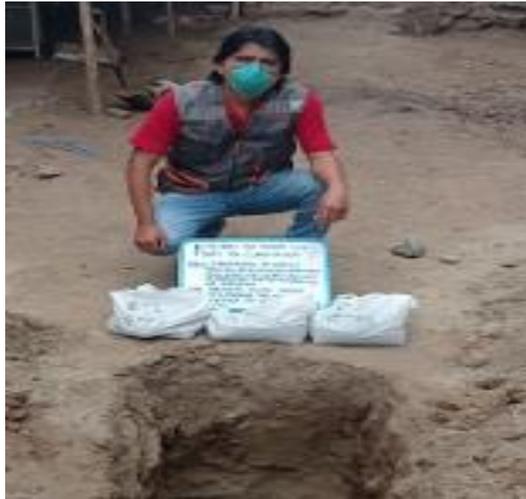
figura 4.7: Calicata 1

- Para el análisis sísmico se considera un tipo de suelo S3, es decir un suelo blando

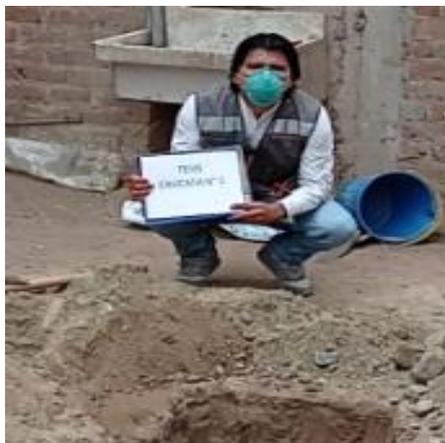
figura 4.8: Calicata 1

- Para el análisis sísmico se considera un tipo de suelo S3, es decir un suelo blando

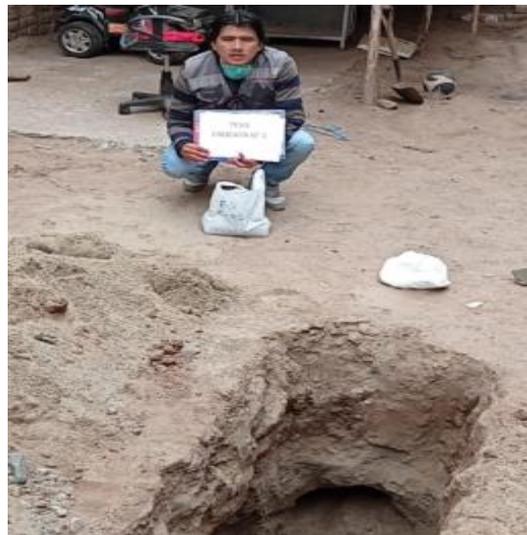
Figura 4.9: calicata 3

-Según el informe de mecánica de suelos e recomienda cimentaciones cuadradas

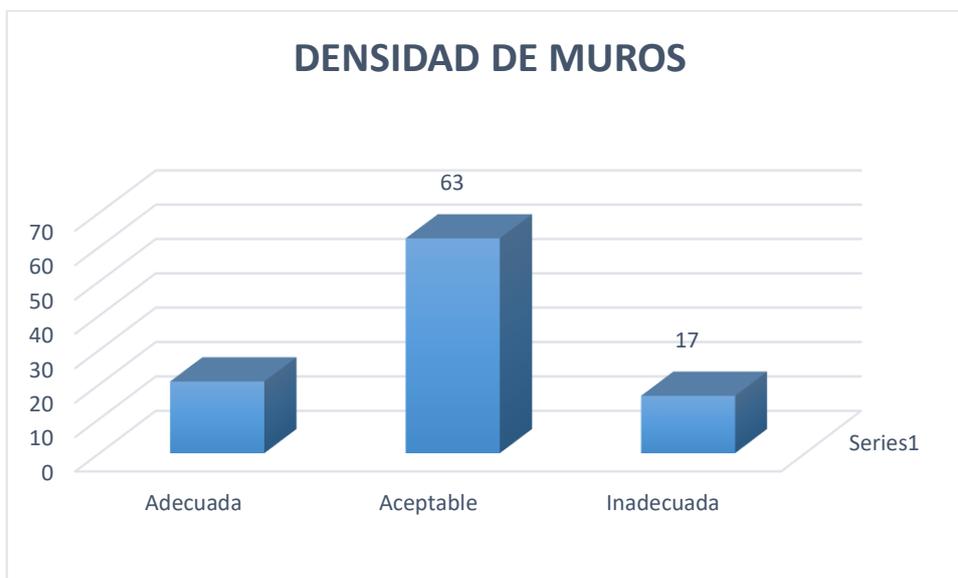
Figura 4.10 Densidad de muros

Interpretación : como resultado del análisis de la densidad de muros ,se obtuvo como resultado que el 63% de las viviendas tienen la densidad de muros aceptable ,que el 20% tienen una densidad adecuada y solo el 17% inadecuada.

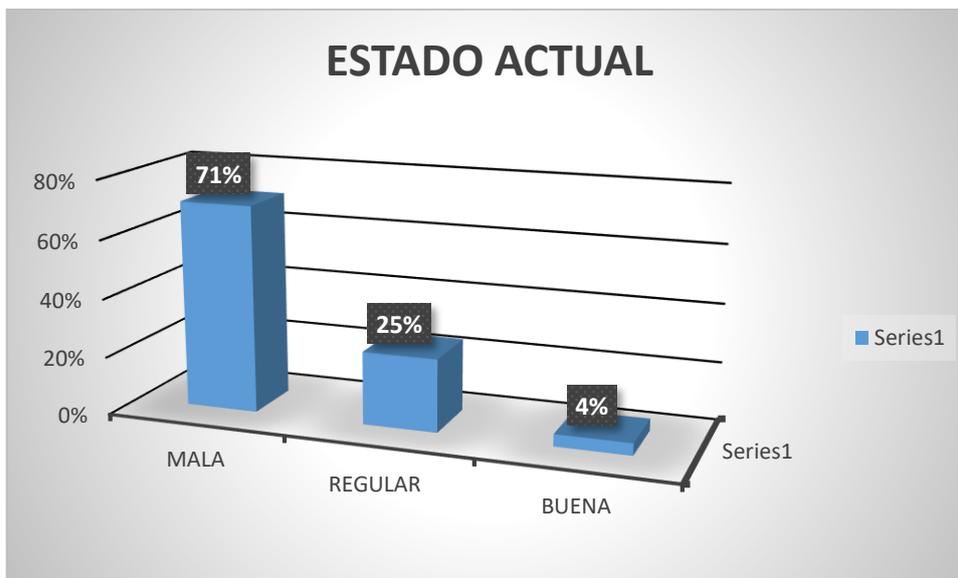
Figura 4.11 Estado actual de las viviendas

Interpretación: como resultado del análisis del estado actual de la vivienda se observó que el 71% están en condición de mal estado, el 25% están en condición de regular y solo el 4% están en buena condición.

-Se recomienda reforzar las viviendas que tienen problemas en los muros portantes, ya que la mayoría de ciudadanos consideran que los muros solo están para hacer divisiones en la vivienda, desconociendo que hay muros que son portantes

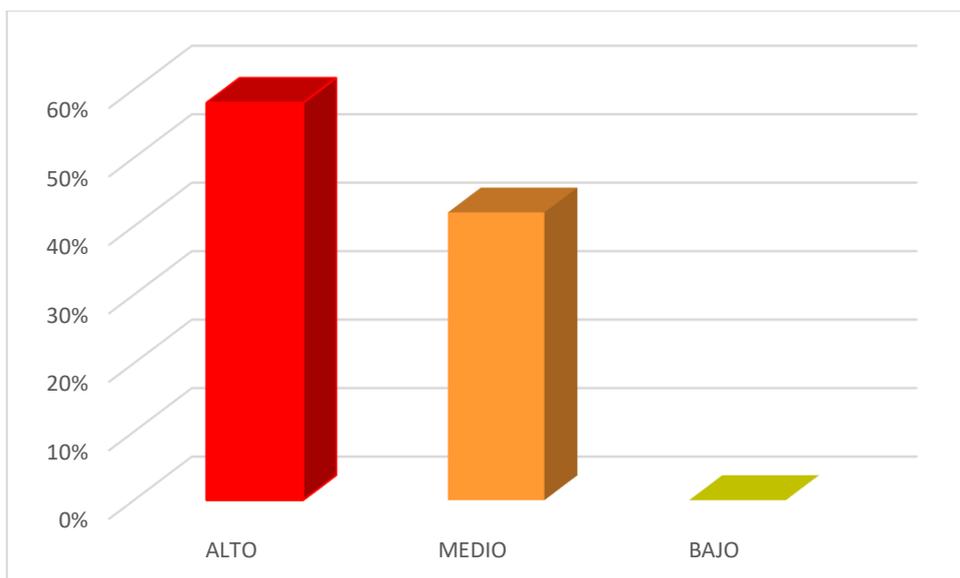
Figura 4.12 Vulnerabilidad de las viviendas

Interpretación : se obtuvo que el 58% de las viviendas tienen una alta vulnerabilidad ,el 42% de las viviendas están en un rango de medio y el 0% tienen una vulnerabilidad baja.

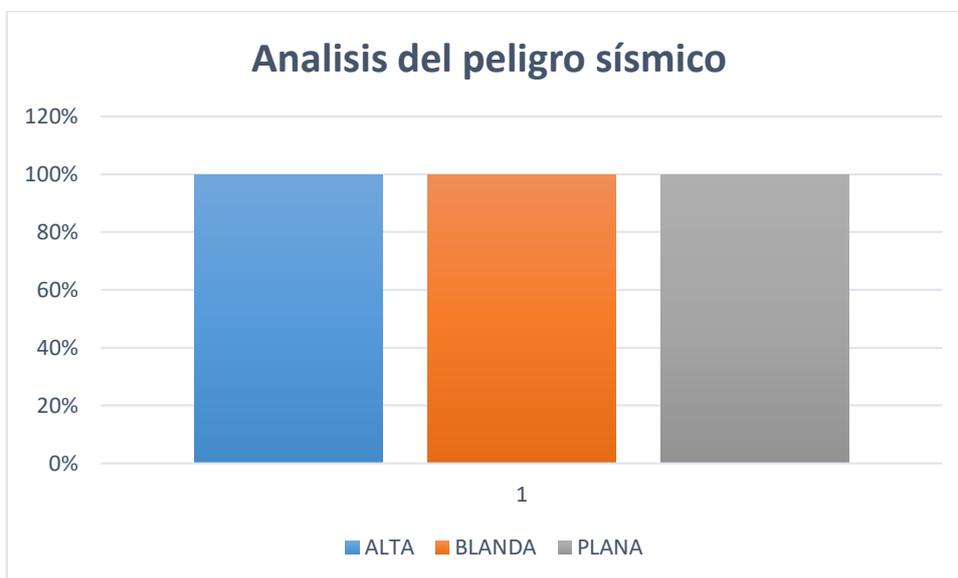
Figura 4.13 Análisis del peligro sísmico

Interpretación: los resultados que se obtuvieron fueron que el 100% tienen una sismicidad alta, el 100% de las viviendas tienen un suelo blando y el 100% de las viviendas tienen topografía plana.

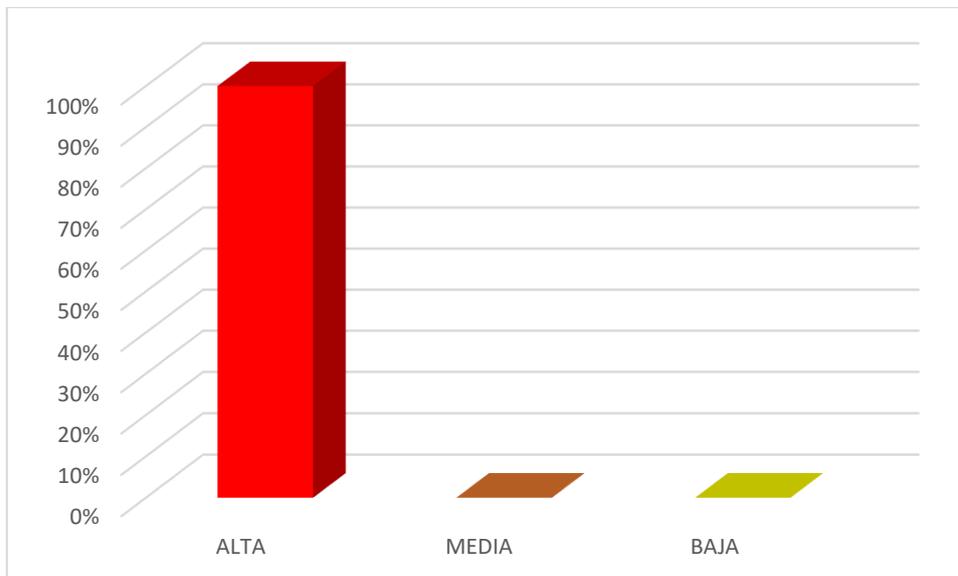
Figura 4.14 Evaluación del peligro sísmico

Interpretación: El resultado que se obtuvo fueron que el 100% de las viviendas tienen un peligro sísmico Alto.

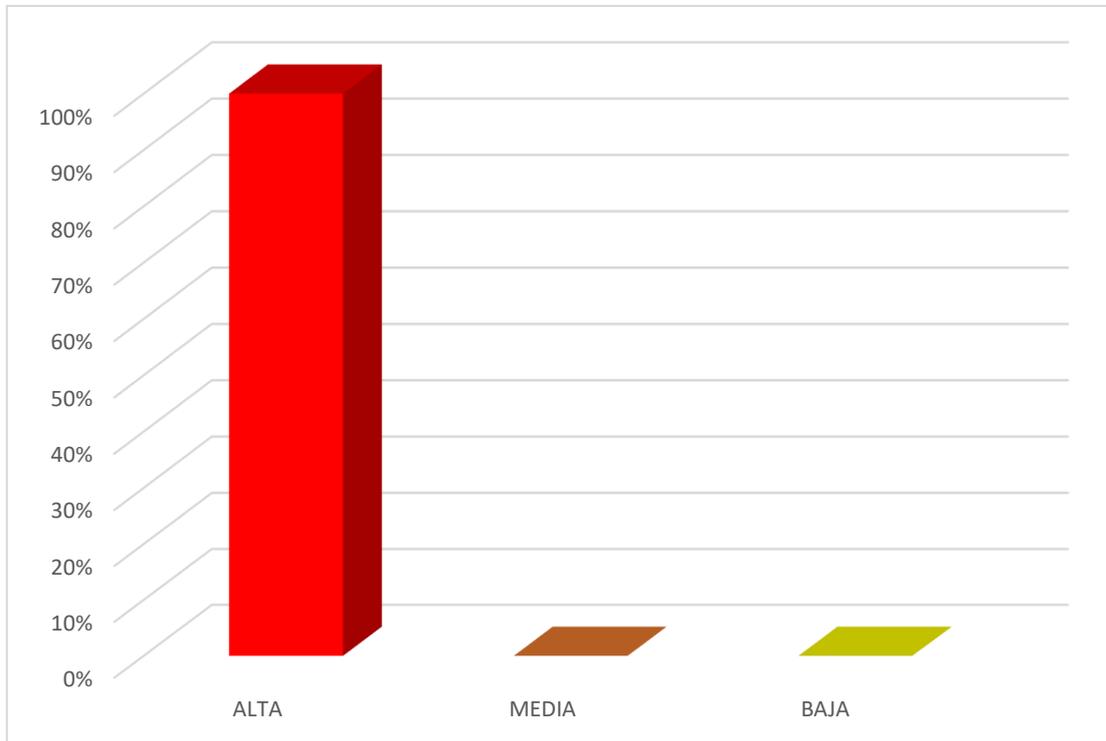
Figura 4.15 Evaluación del riesgo sísmico

Interpretación: El 100% de las viviendas tienen un alto riesgo sísmico .

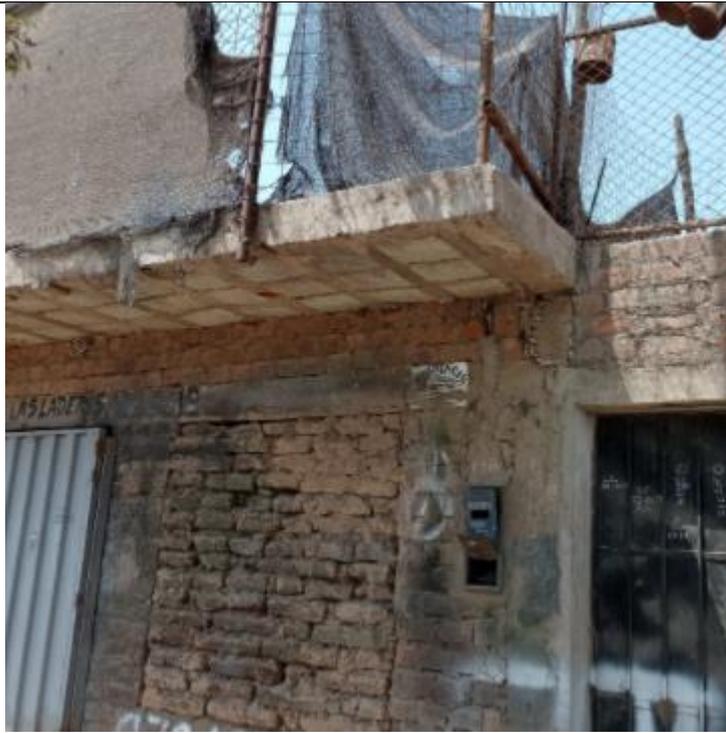
Foto de la vivienda

Descripción de problemas encontrados	
Problemas	Características observadas
Ubicación	suelo con capacidad portante 1.38 kg/cm ²
Estructurales	Ausencia de juntas sísmicas , columnas con acero expuesto y en desnivel
Constructivos	Muros en desnivel
Conservación	Paredes en mal estado

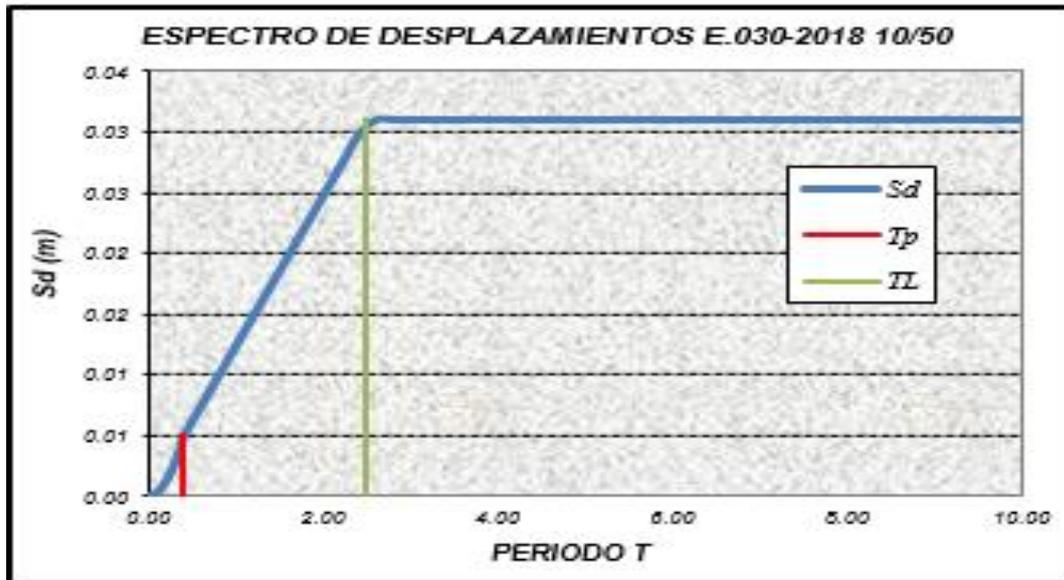
Espectro de capacidad-según E-30-2018

Se observó que los desplazamientos en limite lineal es de 3 cm

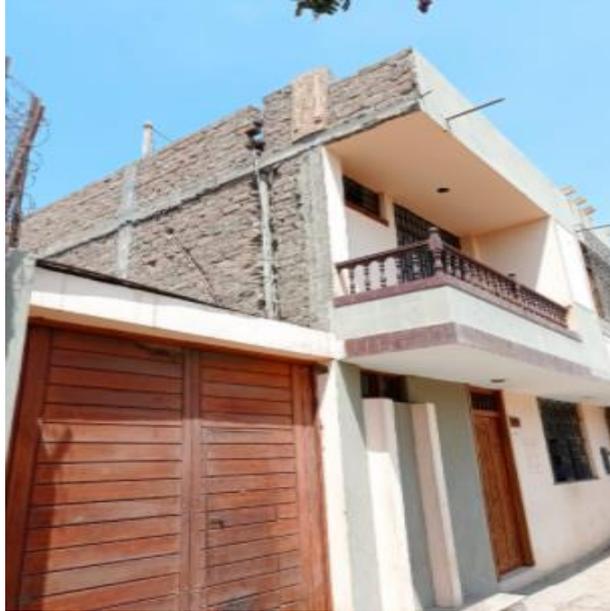
Foto de la vivienda

Descripción de problemas encontrados	
Problemas	aceros de la viga y ña columna expuestos
Ubicación	suelo con capacidad portante 1.38 kg/cm2
Estructurales	Ausencia de juntas sismicas
Constructivos	Muros en desnivel
Conservación	Paredes en mal estado

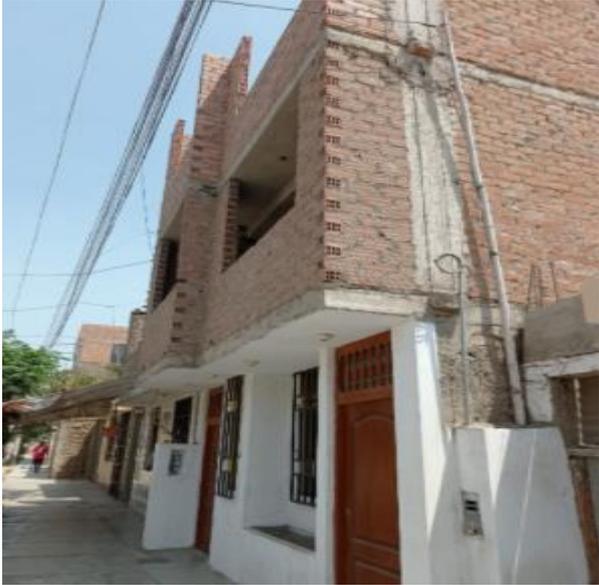
Foto de la vivienda	Plano

Descripción de problemas encontrados	
Problemas	Características observadas
Ubicación	suelo con capacidad portante 1.36 kg/cm ²
Estructurales	Ausencia de juntas sísmicas y juntas con mas de 3cm
Constructivos	Muros en desnivel
Conservación	Paredes en regular estado

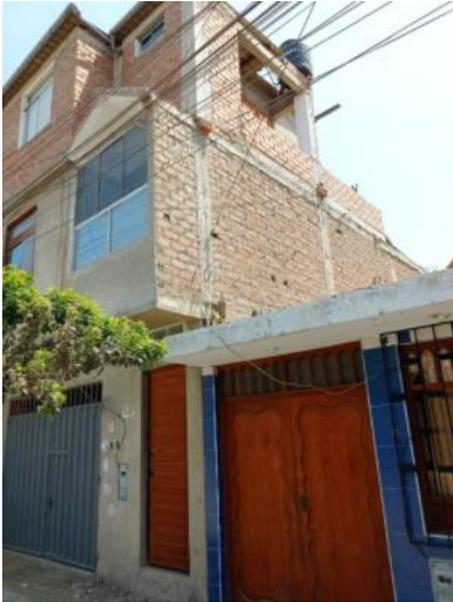
Foto de la vivienda

Descripción de problemas encontrados	
Problemas	Características observadas
Ubicación	suelo con capacidad portante 1.38 kg/cm ²
Estructurales	Ausencia de juntas sísmicas
Constructivos	Muros en desnivel
Conservación	Paredes en mal estado

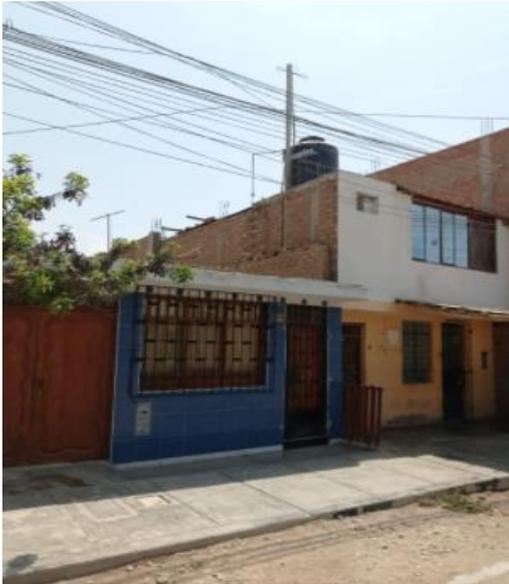
Foto de la vivienda

Descripción de problemas encontrados	
Problemas	Características observadas
Ubicación	suelo con capacidad portante 1.38 kg/cm ²
Estructurales	Ausencia de juntas sísmicas y juntas de mas 4 cm
Constructivos	Muros en desnivel y doble alijado en el tercer nivel
Conservación	Paredes en mal estado

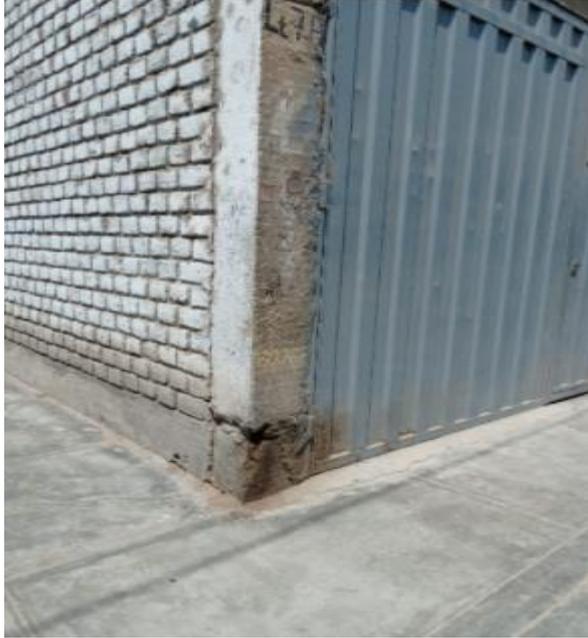
Foto de la vivienda

Descripción de problemas encontrados	
Problemas	Características observadas
Ubicación	suelo con capacidad portante 1.38 kg/cm ²
Estructurales	Ausencia de juntas sísmicas y juntas de mas de 3 cm
Constructivos	Muros en desnivel
Conservación	Paredes en mal estado ,por motivos de huedad en el segundo piso

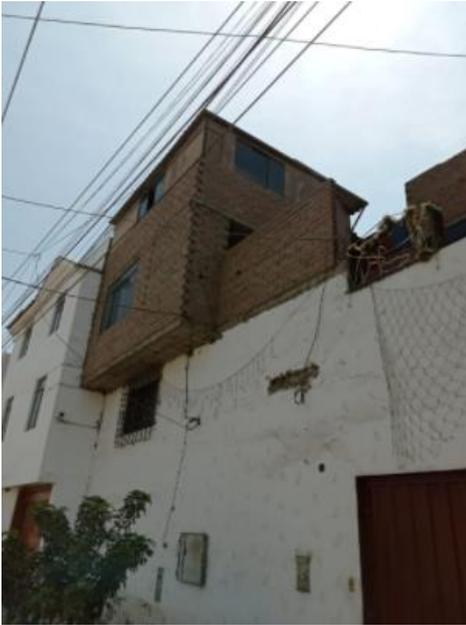
Foto de la vivienda

Descripción de problemas encontrados	
Problemas	Características observadas
Ubicación	suelo con capacidad portante 1.38 kg/cm ²
Estructurales	Aceros de la columna expuestos en la base
Constructivos	aceros expuestos en el segundo nivel
Conservación	Paredes en mal estado

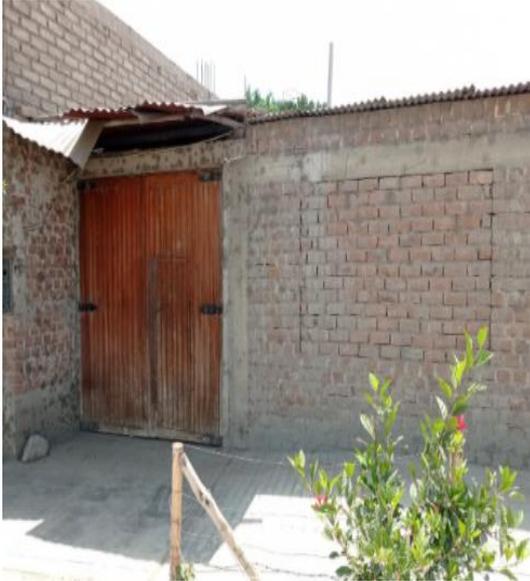
Foto de la vivienda

Descripción de problemas encontrados	
Problemas	Características observadas
Ubicación	suelo con capacidad portante 1.38 kg/cm ²
Estructurales	falta de columnas de confinamiento
Constructivos	Asimetría en la construcción
Conservación	Paredes en mal estado

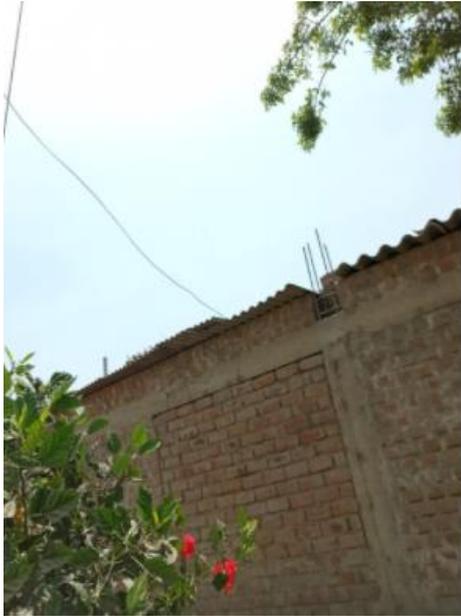
Foto de la vivienda

Descripción de problemas encontrados	
Problemas	Características observadas
Ubicación	suelo con capacidad portante 1.36 kg/cm ²
Estructurales	Asimerri en el diseño de vigas ,alijerado y columnas
Constructivos	Muros en desnivel y juntas de mas de 5cm
Conservación	Paredes en mal esta estado

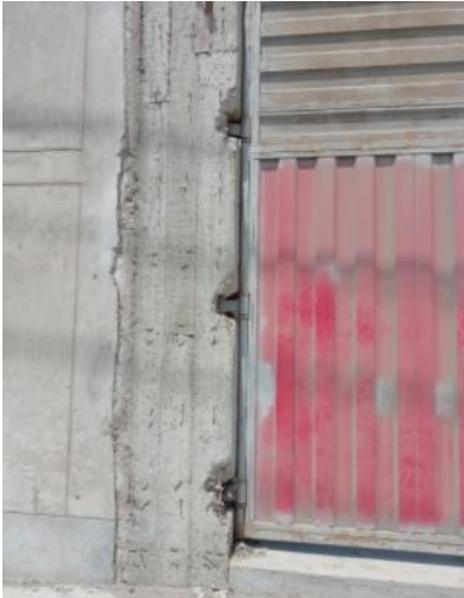
Foto de la vivienda

Descripción de problemas encontrados	
Problemas	Características observadas
Ubicación	suelo con capacidad portante 1.38 kg/cm ²
Estructurales	Falla por flexión de viga solera en el tercer nivel
Constructivos	Muros en desnivel
Conservación	Paredes en mal estado

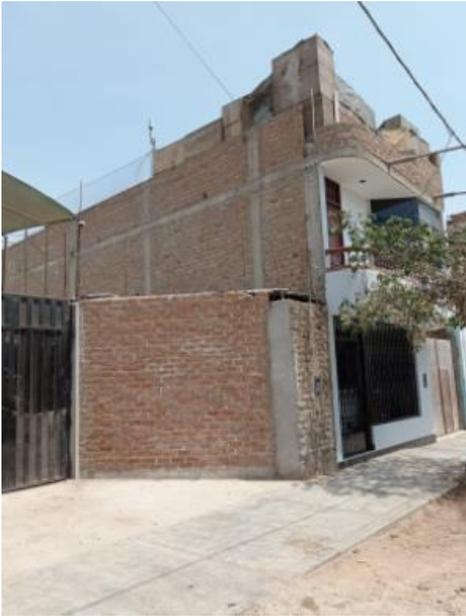
Foto de la vivienda

Descripción de problemas encontrados	
Problemas	Características observadas
Ubicación	suelo con capacidad portante 1.38 kg/cm ²
Estructurales	Ausencia de juntas sísmicas
Constructivos	Columnas fisuradas ,con esribos expuestos.
Conservación	regular calidad

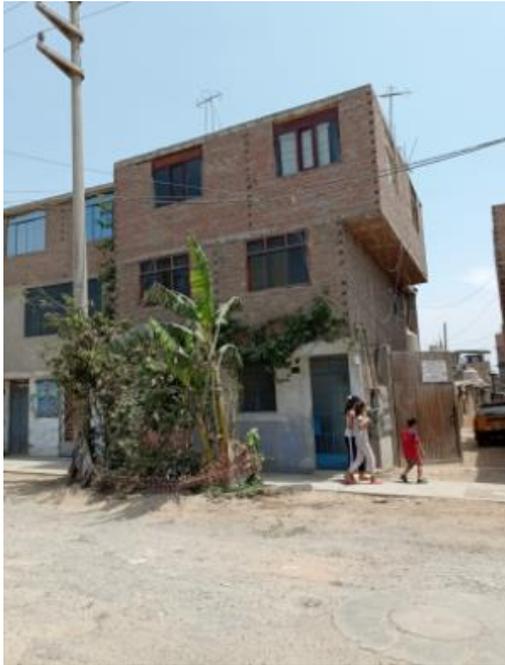
Foto de la vivienda

Descripción de problemas encontrados	
Problemas	Características observadas
Ubicación	suelo con capacidad portante 1.38 kg/cm ²
Estructurales	Ausencia de juntas sísmicas y ausencia de muros portantes
Constructivos	Muros en desnivel
Conservación	Paredes en mal estado

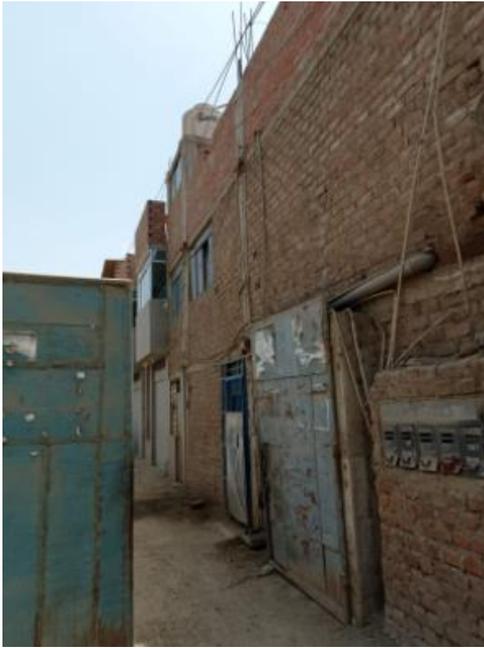
Foto de la vivienda

Descripción de problemas encontrados	
Problemas	Características observadas
Ubicación	suelo con capacidad portante 1.36 kg/cm ²
Estructurales	Ausencia de juntas sísmicas
Constructivos	Muros en desnivel
Conservación	Paredes en mal estado

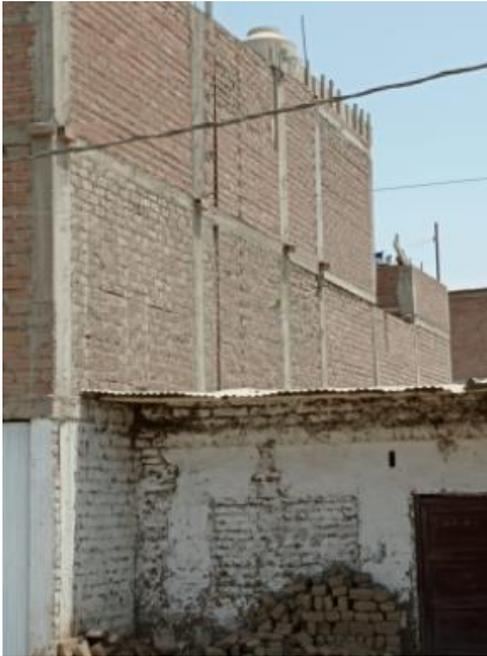
Foto de la vivienda

Descripción de problemas encontrados	
Problemas	Características observadas
Ubicación	suelo con capacidad portante 1.38 kg/cm ²
Estructurales	Ausencia de juntas sísmicas
Constructivos	Muros en desnivel
Conservación	Paredes en mal estado

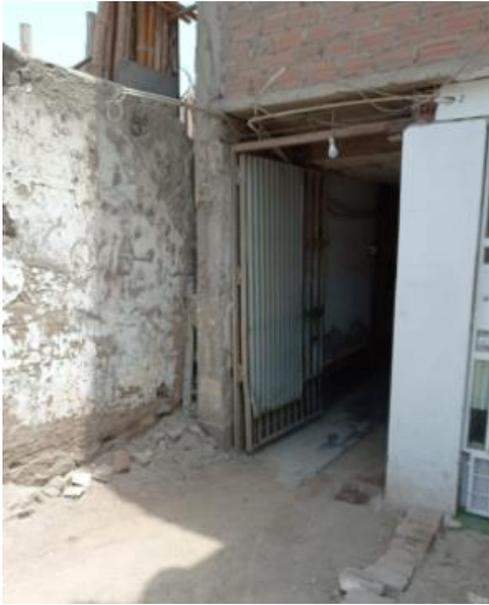
Foto de la vivienda

Descripción de problemas encontrados	
Problemas	Características observadas
Ubicación	suelo con capacidad portante 1.38 kg/cm ²
Estructurales	Ausencia de juntas sísmicas
Constructivos	Muros en desnivel
Conservación	Paredes en mal estado ,con humedad ,muros portantes fisurados

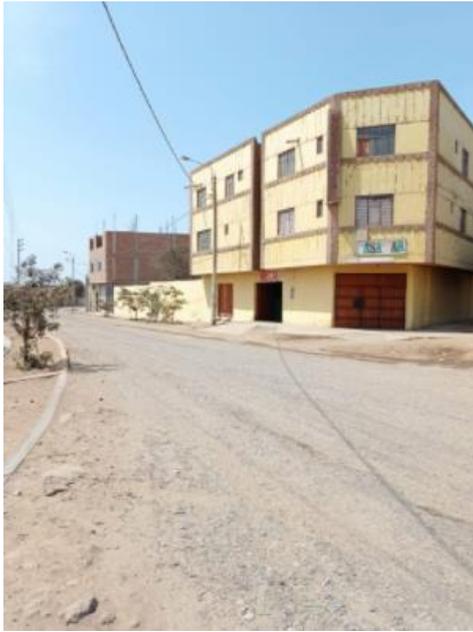
Foto de la vivienda

Descripción de problemas encontrados	
Problemas	Características observadas
Ubicación	suelo con capacidad portante 1.38 kg/cm ²
Estructurales	Ausencia de juntas sísmicas
Constructivos	Muros en desnivel
Conservación	Paredes en mal estado

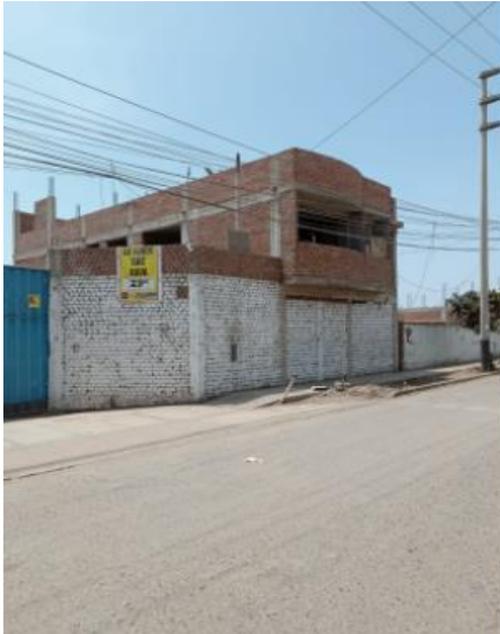
Foto de la vivienda

Descripción de problemas encontrados	
Problemas	Características observadas
Ubicación	suelo con capacidad portante 1.38 kg/cm ²
Estructurales	Ausencia de juntas sísmicas
Constructivos	muros en buen estado
Conservación	Paredes en mal estado

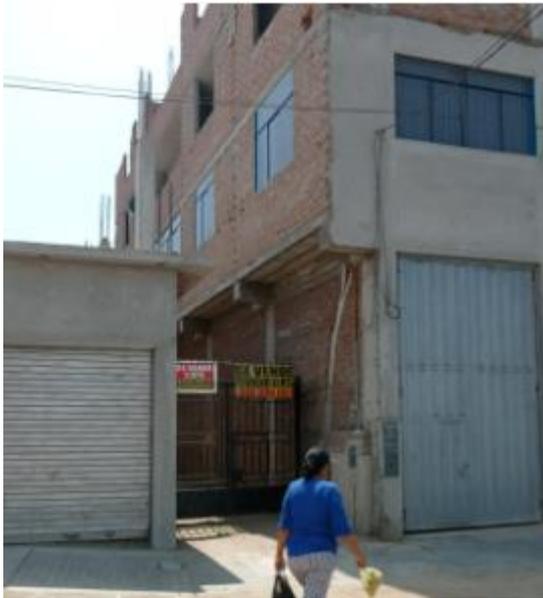
Foto de la vivienda

Descripción de problemas encontrados	
Problemas	Características observadas
Ubicación	suelo con capacidad portante 1.38 kg/cm ²
Estructurales	Ausencia de juntas sísmicas
Constructivos	columnas fisuradas
Conservación	Paredes en mal estado

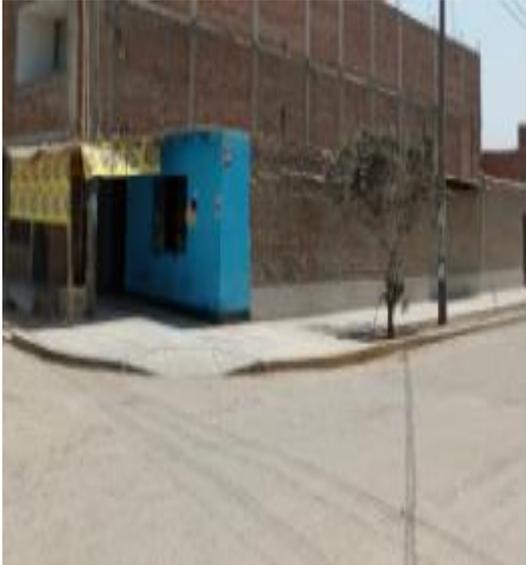
Foto de la vivienda	Plano

Descripción de problemas encontrados	
Problemas	Características observadas
Ubicación	suelo con capacidad portante 1.38 kg/cm ²
Estructurales	Ausencia de juntas sísmicas
Constructivos	Muros en desnivel
Conservación	Paredes en mal estado

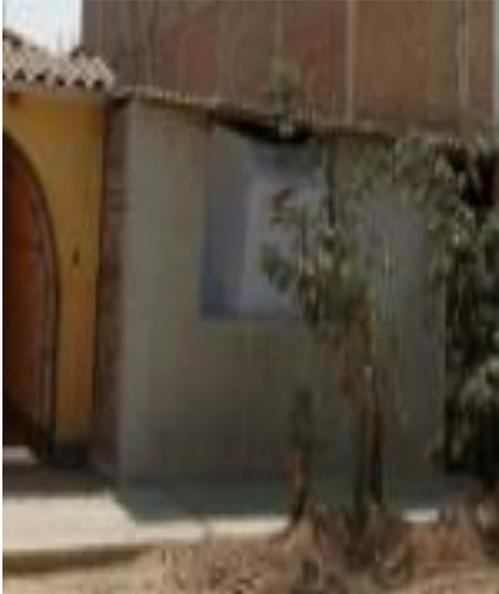
Foto de la vivienda	Plano

Descripción de problemas encontrados	
Problemas	Características observadas
Ubicación	suelo con capacidad portante 1.38 kg/cm ²
Estructurales	Ausencia de juntas sísmicas
Constructivos	Muros en desnivel
Conservación	Paredes en mal estado

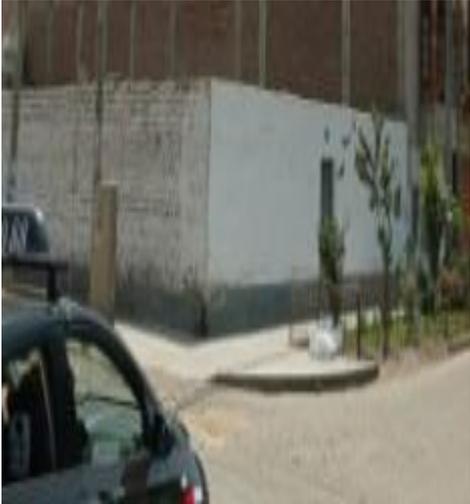
Foto de la vivienda	Plano

Descripción de problemas encontrados	
Problemas	Características observadas
Ubicación	suelo con capacidad portante 1.38 kg/cm ²
Estructurales	Ausencia de juntas sísmicas
Constructivos	Muros en desnivel
Conservación	Paredes en mal estado
