Determinación del factor de seguridad para comparar técnicas de estabilización de taludes utilizando GEO5 caso: parque El Milagro, Huaraz, Áncash, 2020.

TESIS PARA OBTENER EL TÍTULO PROFESIONAL DE:

Ingeniera Civil

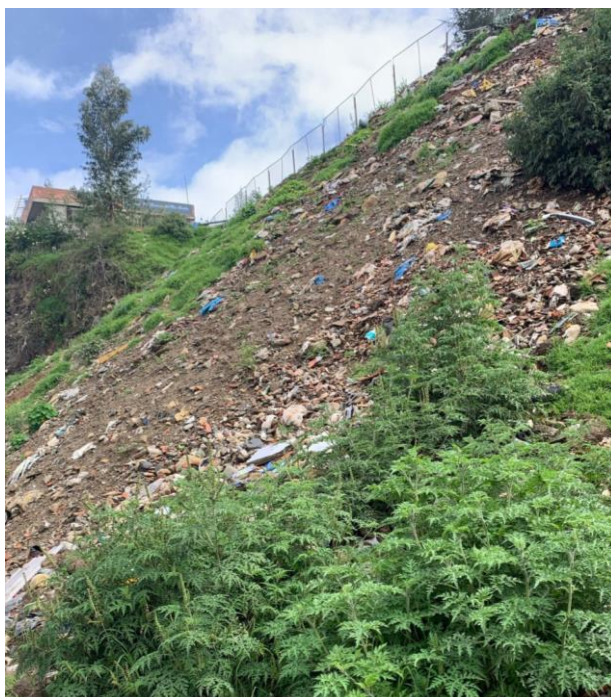
Figura 18. Material del talud.

El parque se origina con la conformación de rellenos o desmontes de obra, para la ampliación del terreno, este proceso se suscitó por años. En la actualidad estas actividades ya cesaron.

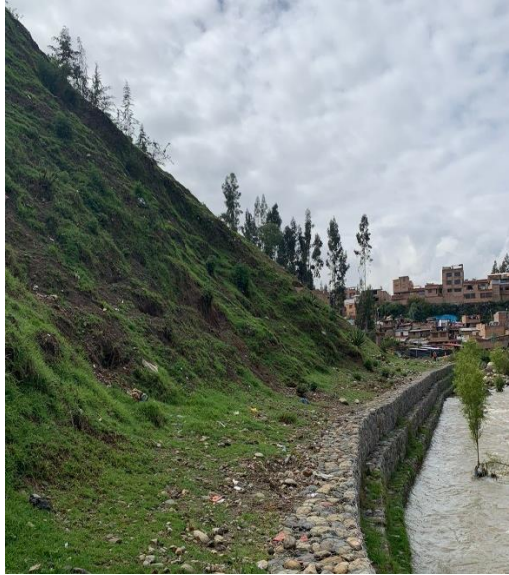
Figura 19. Zona 01: Vista lateral del talud.

Nota. El deslizamiento del material suelto aumenta la geometría del talud, acercándolo a los gaviones de la defensa ribereña.

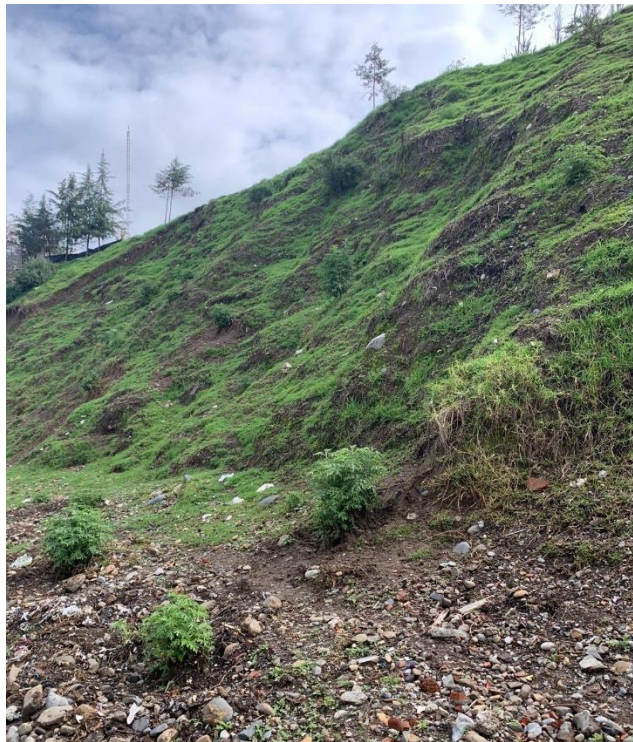
Figura 20. Zona 01: Pie del talud.

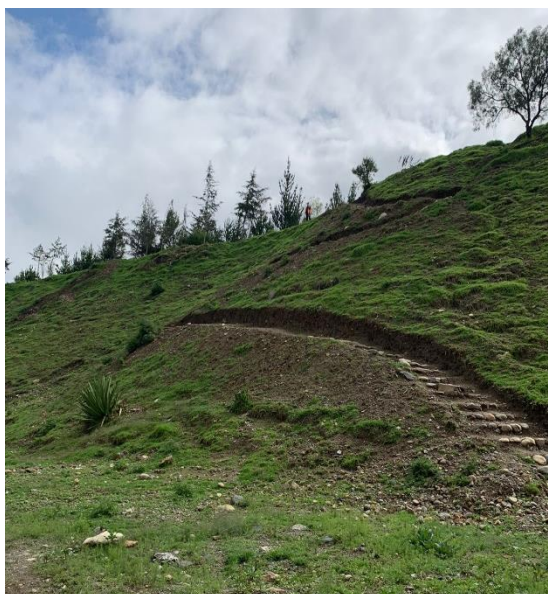
Figura 21. Zona 02: Vista Frontal del talud.

Nota. Debido a la apertura del camino se observó a través del mismo la cantidad de material suelto deslizándose por el cuerpo y pie del talud.

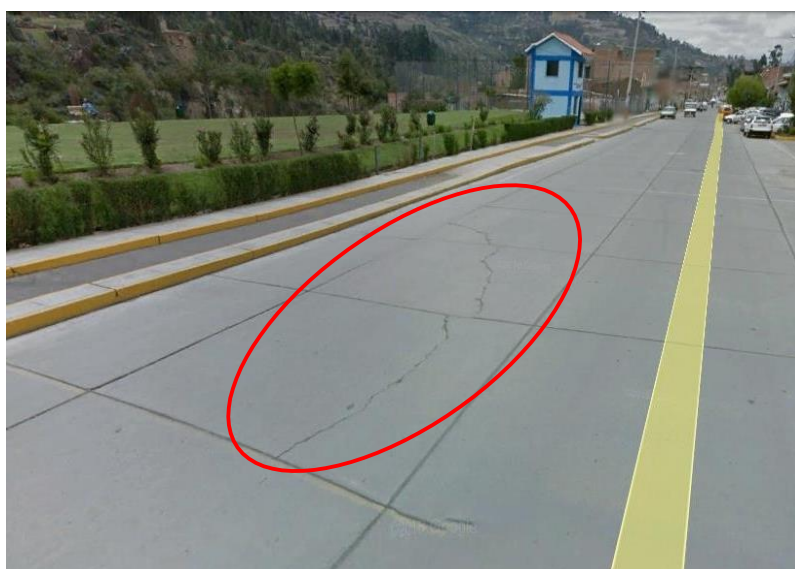
Los deslizamientos del talud, generan fallas en el pavimentado lateral al parque en la Av. Independencia.

Figura 22. Pavimentado aledaño al parque El Milagro.

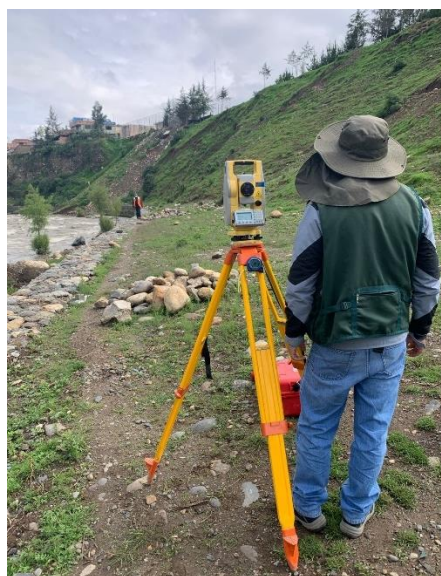
Figura 23. Levantamiento topográfico del talud.

Se realizó el levantamiento topográfico de la zona con la Estación Total Leica formando una poligonal abierta se tomaron todos los puntos de intervención y en los cambios de estación se tomaron las coordenadas con el GPS.

Se observó la forma del talud y se realizó la evaluación de las zonas más propensas al deslizamiento. Los cambios de estación fueron los siguientes:

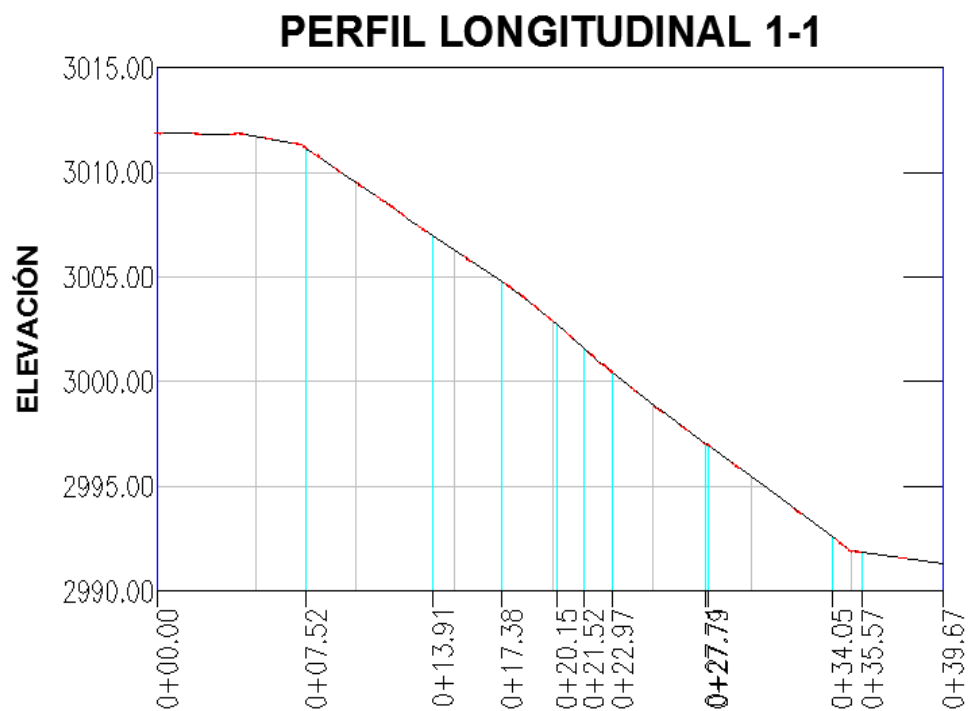
Se ingresaron los datos obtenidos al software AutoCAD CIVIL 3D para la determinación de las zonas con mayor deslizamiento en 02 perfiles longitudinales:

Gráfico 1. Zona 01: Perfil Longitudinal 0+00 – 0+39.67

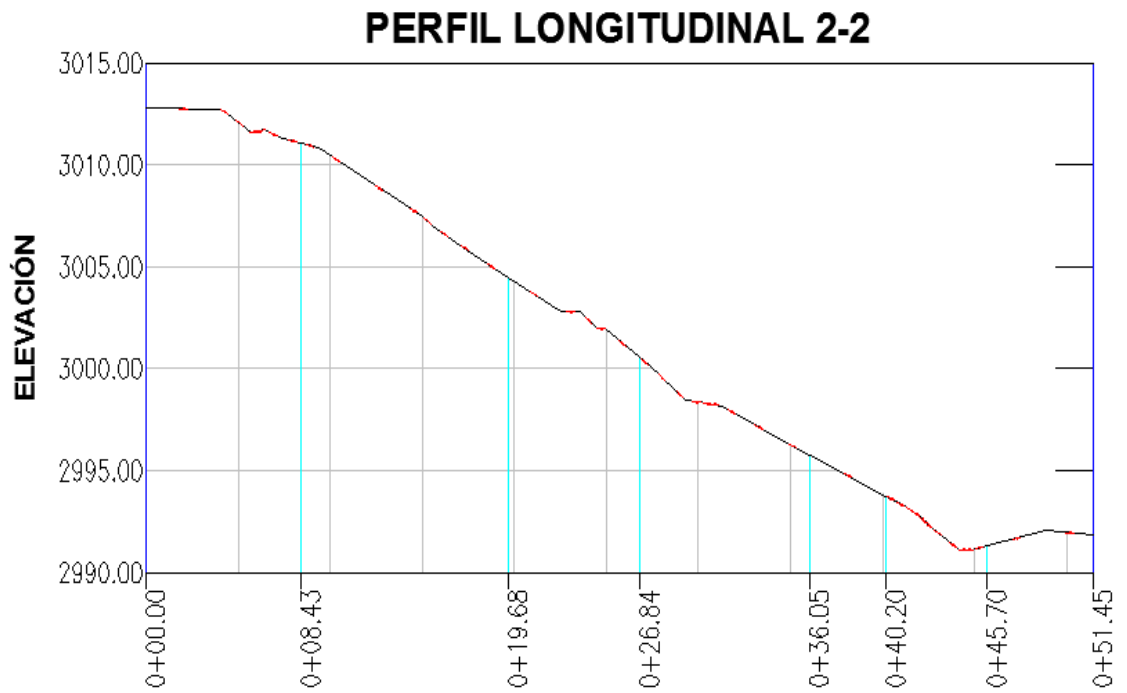
Gráfico 2. Zona 02: Perfil Longitudinal 0+00 – 0+51.45

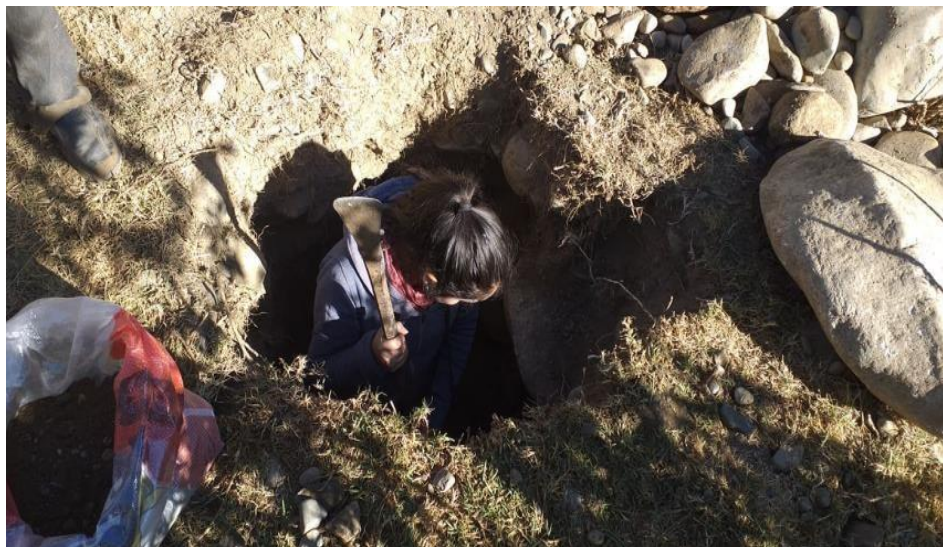
- Zona de deslizamiento 01: Calicata 01 – Prof.=1.50m
- Zona de deslizamiento 02: Calicata 02 – Prof.=1.50m

Figura 24. Excavación de la calicata

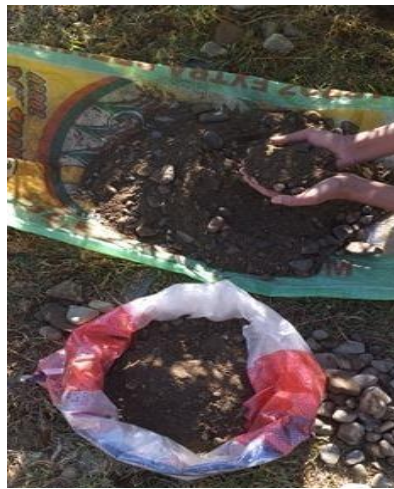
Figura 26. Extracción de 5kg de muestra inalterada.

Se realizó la extracción de muestras de suelo inalteradas en dos calicatas (C-1) y (C-2). Las muestras fueron llevadas a laboratorio para la determinación de sus parámetros:

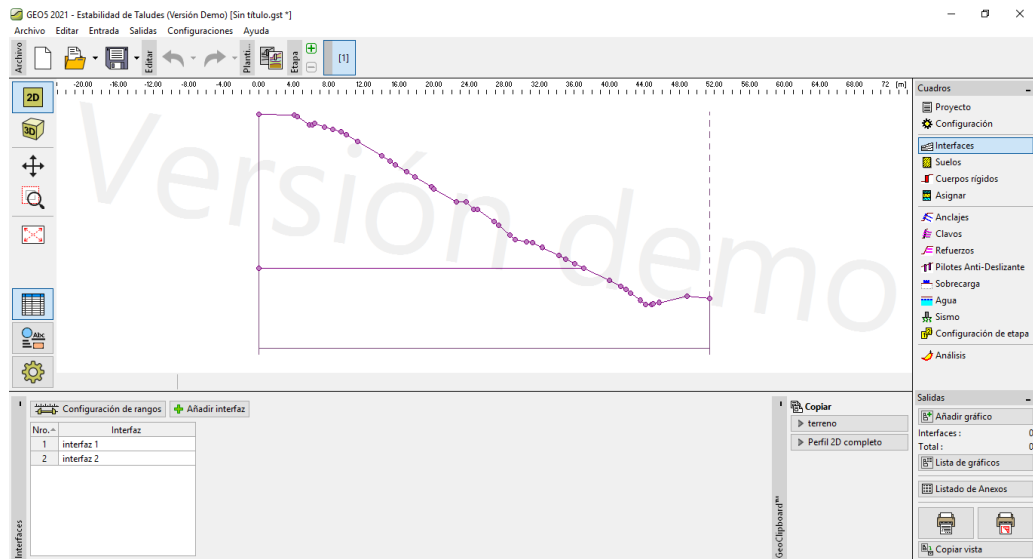
El perfil longitudinal 2-2 se importó del AutoCAD CIVIL 3D al GEO5, se colocaron las interfaces de acuerdo al diagnóstico en campo de la cobertura del suelo.

Gráfico 7. Perfil Longitudinal 2-2 en GEO5

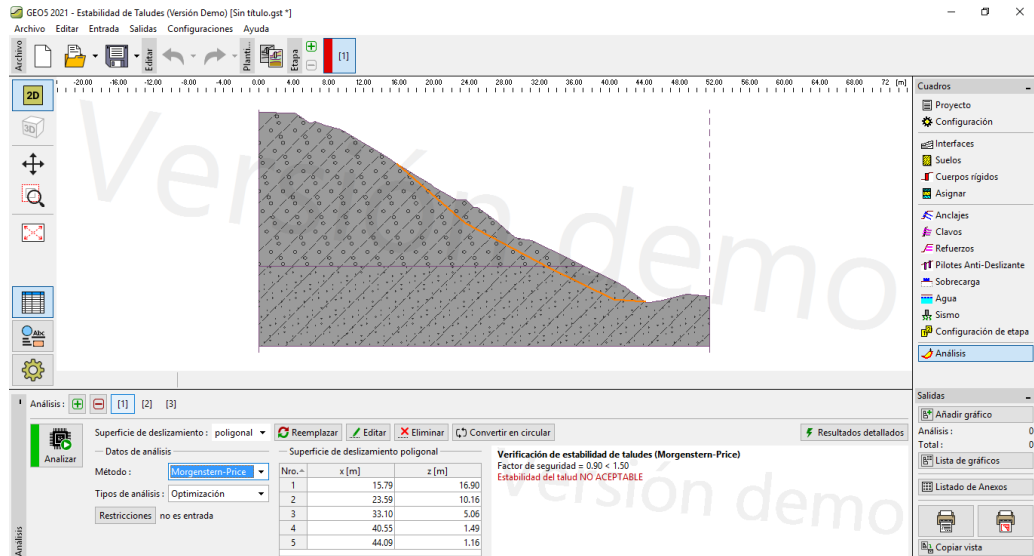
La superficie de deslizamiento se estableció poligonal debido que no podemos determinar con exactitud la forma del deslizamiento. El análisis se realizó con la optimización para establecer la zona de con mayor deslizamiento y menor factor de seguridad.

Gráfico 9. Análisis estático del perfil longitudinal 2-2

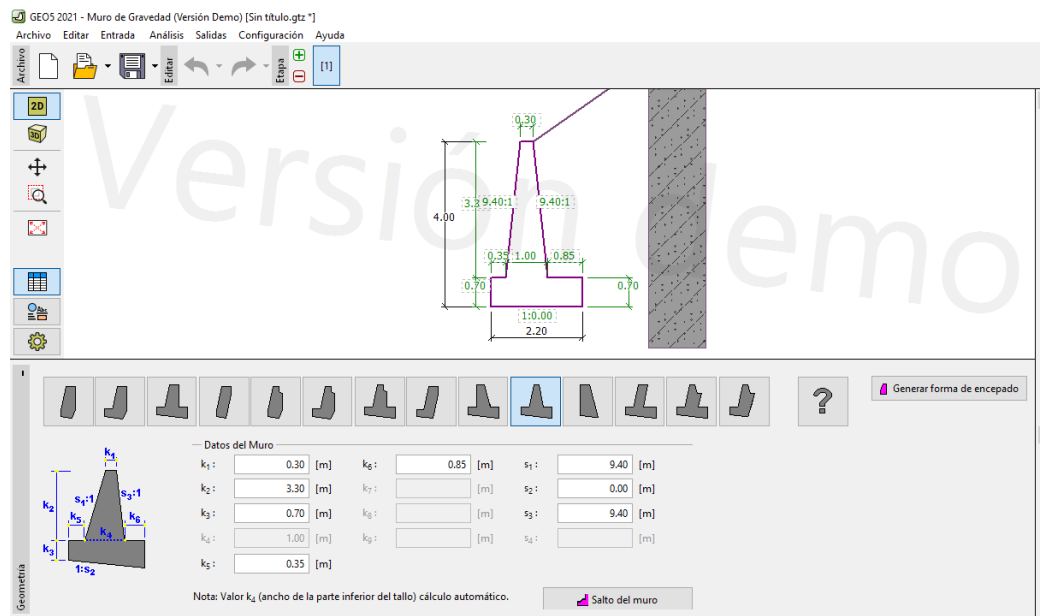
Se ingreso los datos geométricos del muro de gravedad al software GEO5, como resultado del predimensionamiento.

Gráfico 11. Condiciones geométricas del muro de gravedad

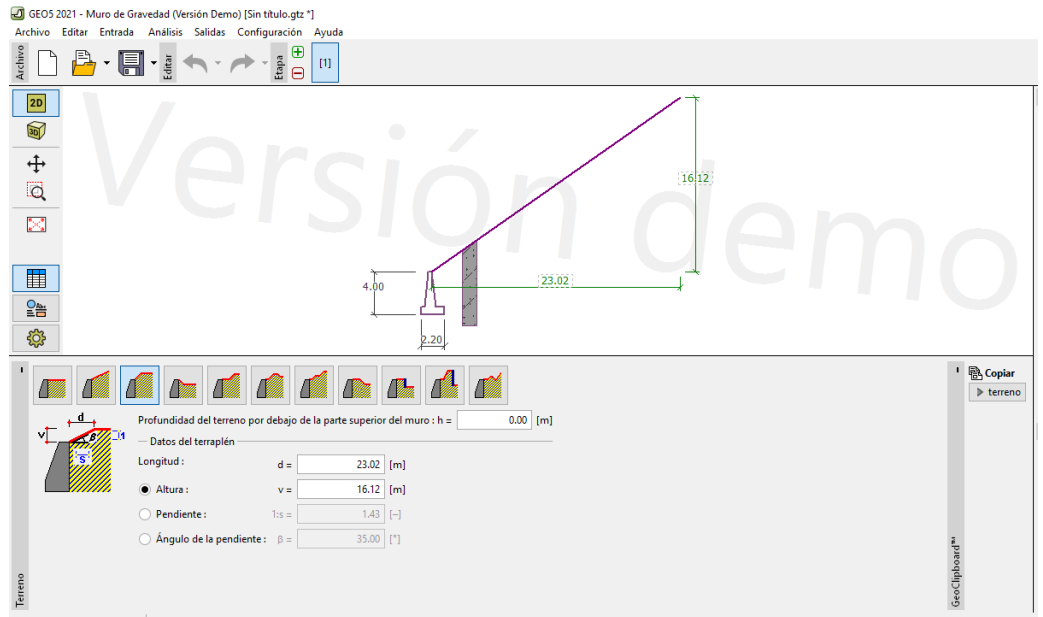
Además, se ingresaron las condiciones del terreno por encima del muro de gravedad.

Gráfico 13. Condiciones del terreno sobre el muro

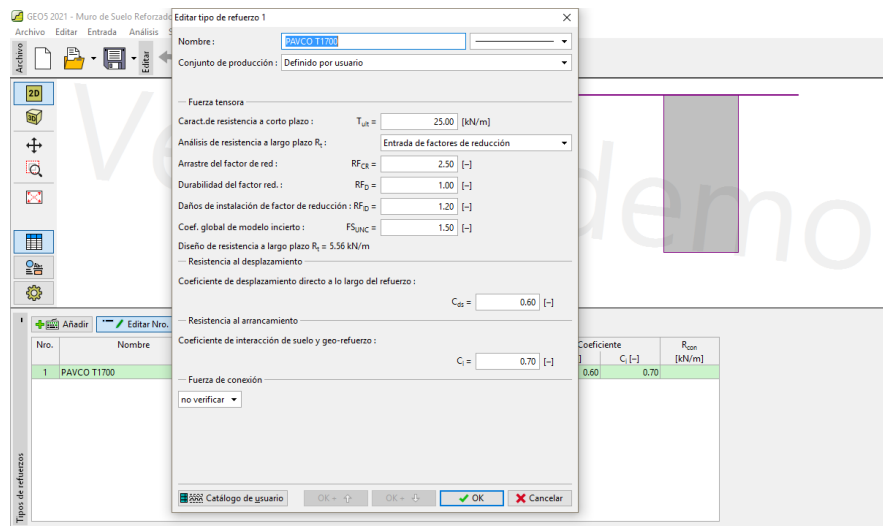
Se ingresa el tipo de refuerzo a utilizar con las características de la fuerza tensora del material, la resistencia al deslizamiento y arrancamiento. Determinados en el diseño del geotextil.

Gráfico 17. Tipo de refuerzo de los geosintéticos

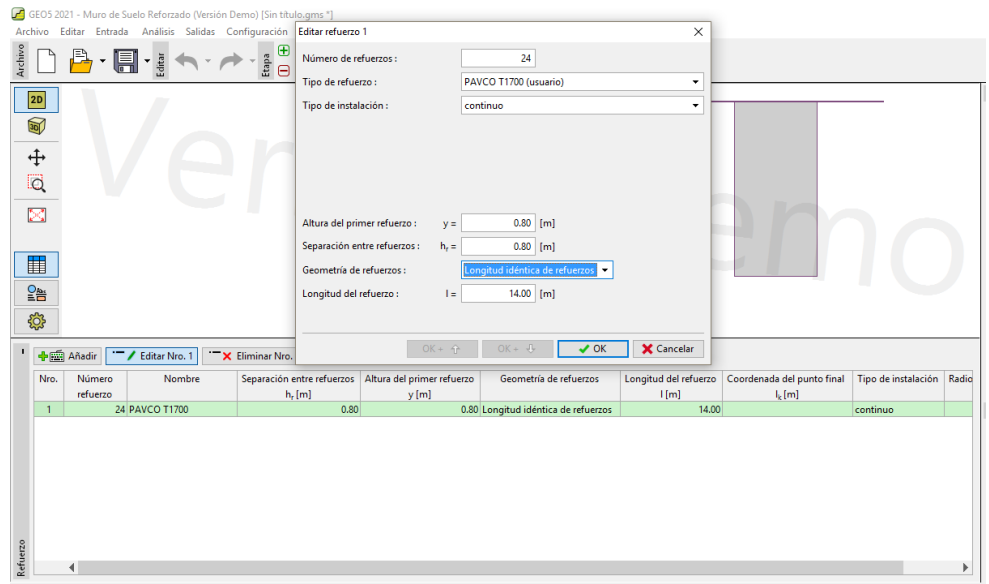
Se ingreso el distanciamiento del geosintéticos en el talud, como el espesor y la longitud mínima.

Gráfico 18. Refuerzo del geosintético

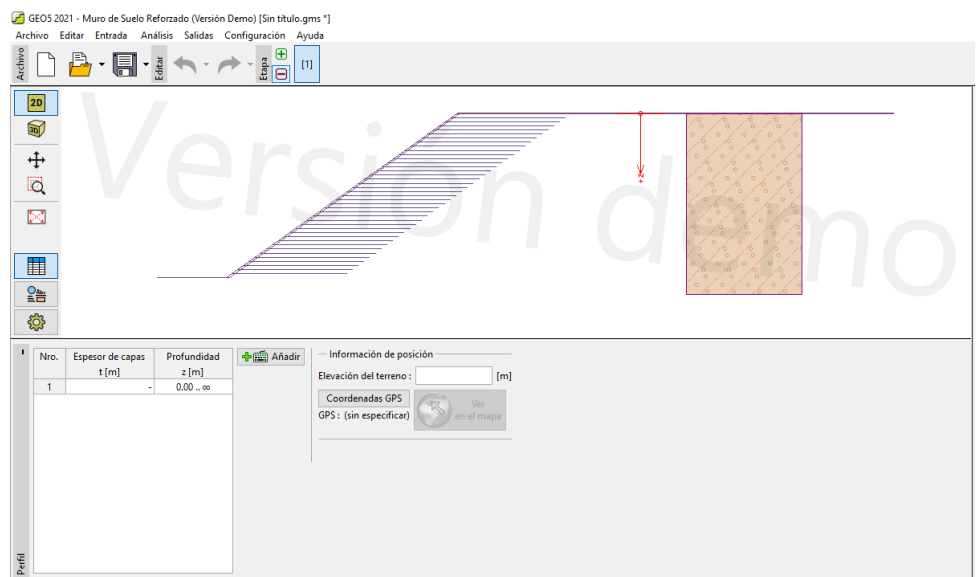
Se ingresaron las capas del perfil, en nuestro caso tenemos dos tipos de suelo en la corona del talud (GW GM) y en el pie del talud (SW SM), para tales condiciones establecemos sus características en el software.

Gráfico 19. Perfil del geosintético

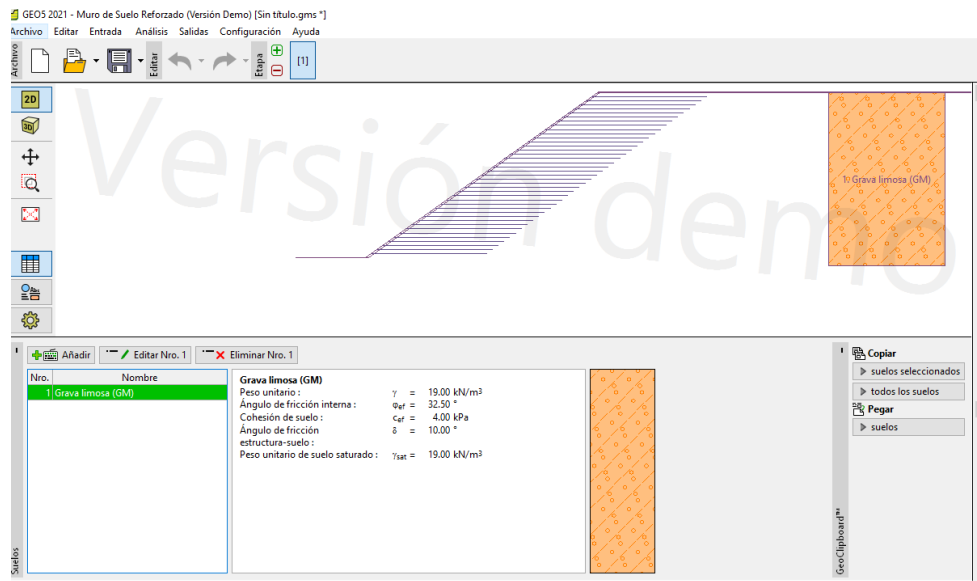
Se ingresaron los parámetros físicos del suelo, consideramos el relleno uniforme como Grava limosa (GM), con los parámetros indicados en el software.

Gráfico 20. Se ingreso los valores del suelo de grava limosa

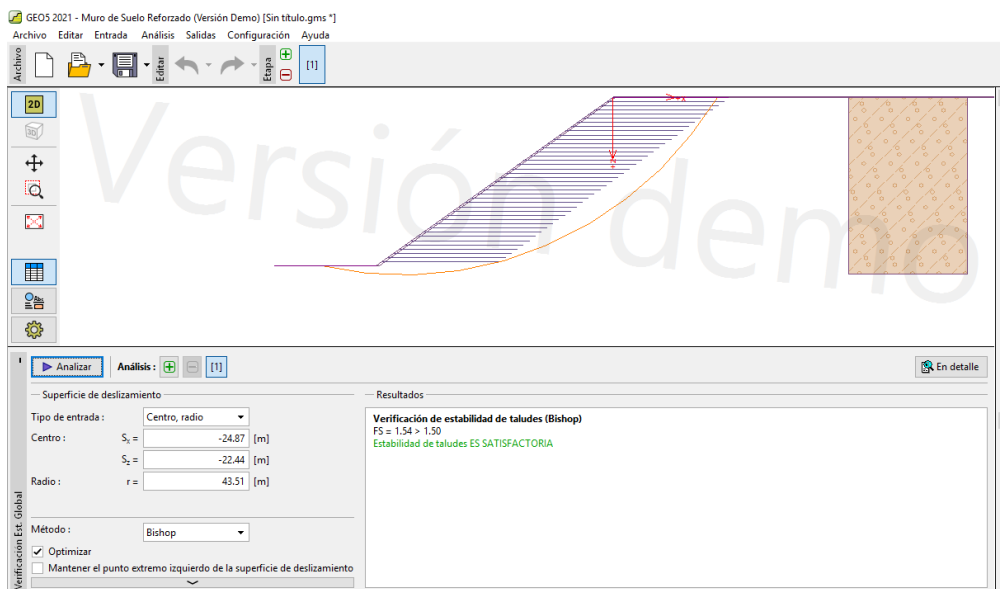
Se realizo el análisis de estabilidad mediante el método de Bishop optimizado.

Gráfico 21. Estabilidad del muro con geosintético

El factor de seguridad es $1.54 > 1.50$ por lo cual la estructura es estable. Finalmente, se analizó la estabilidad del talud en condición estática.

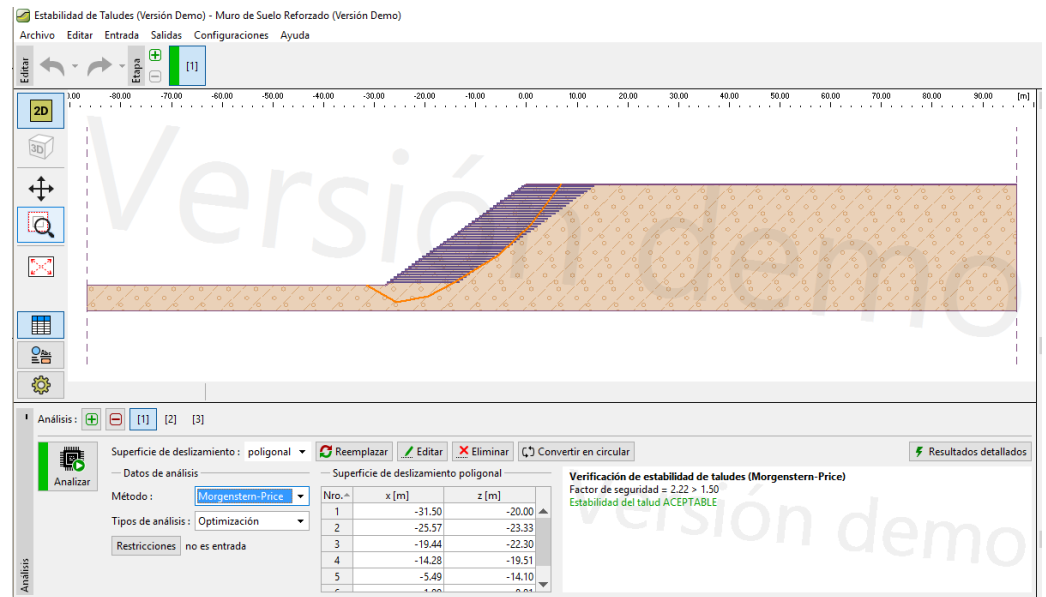
Gráfico 22. Condición estática del muro reforzado con geosintético

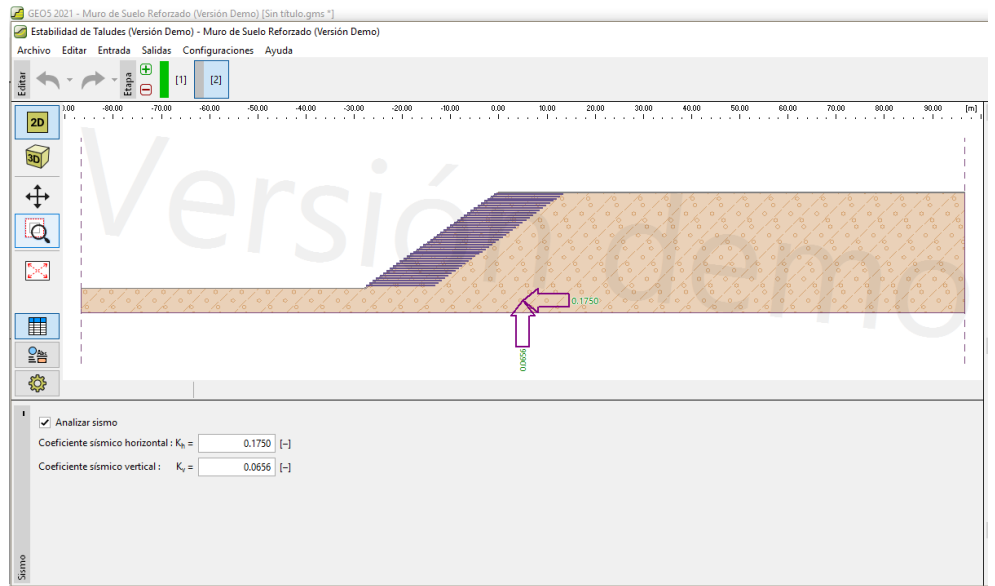
Se realizo el análisis de estabilidad de taludes en condición pseudoestática. Ingresándose las condiciones sísmicas como el coeficiente horizontal y vertical.

Gráfico 23. Condición pseudoéctica del muro reforzado con geosintéticos

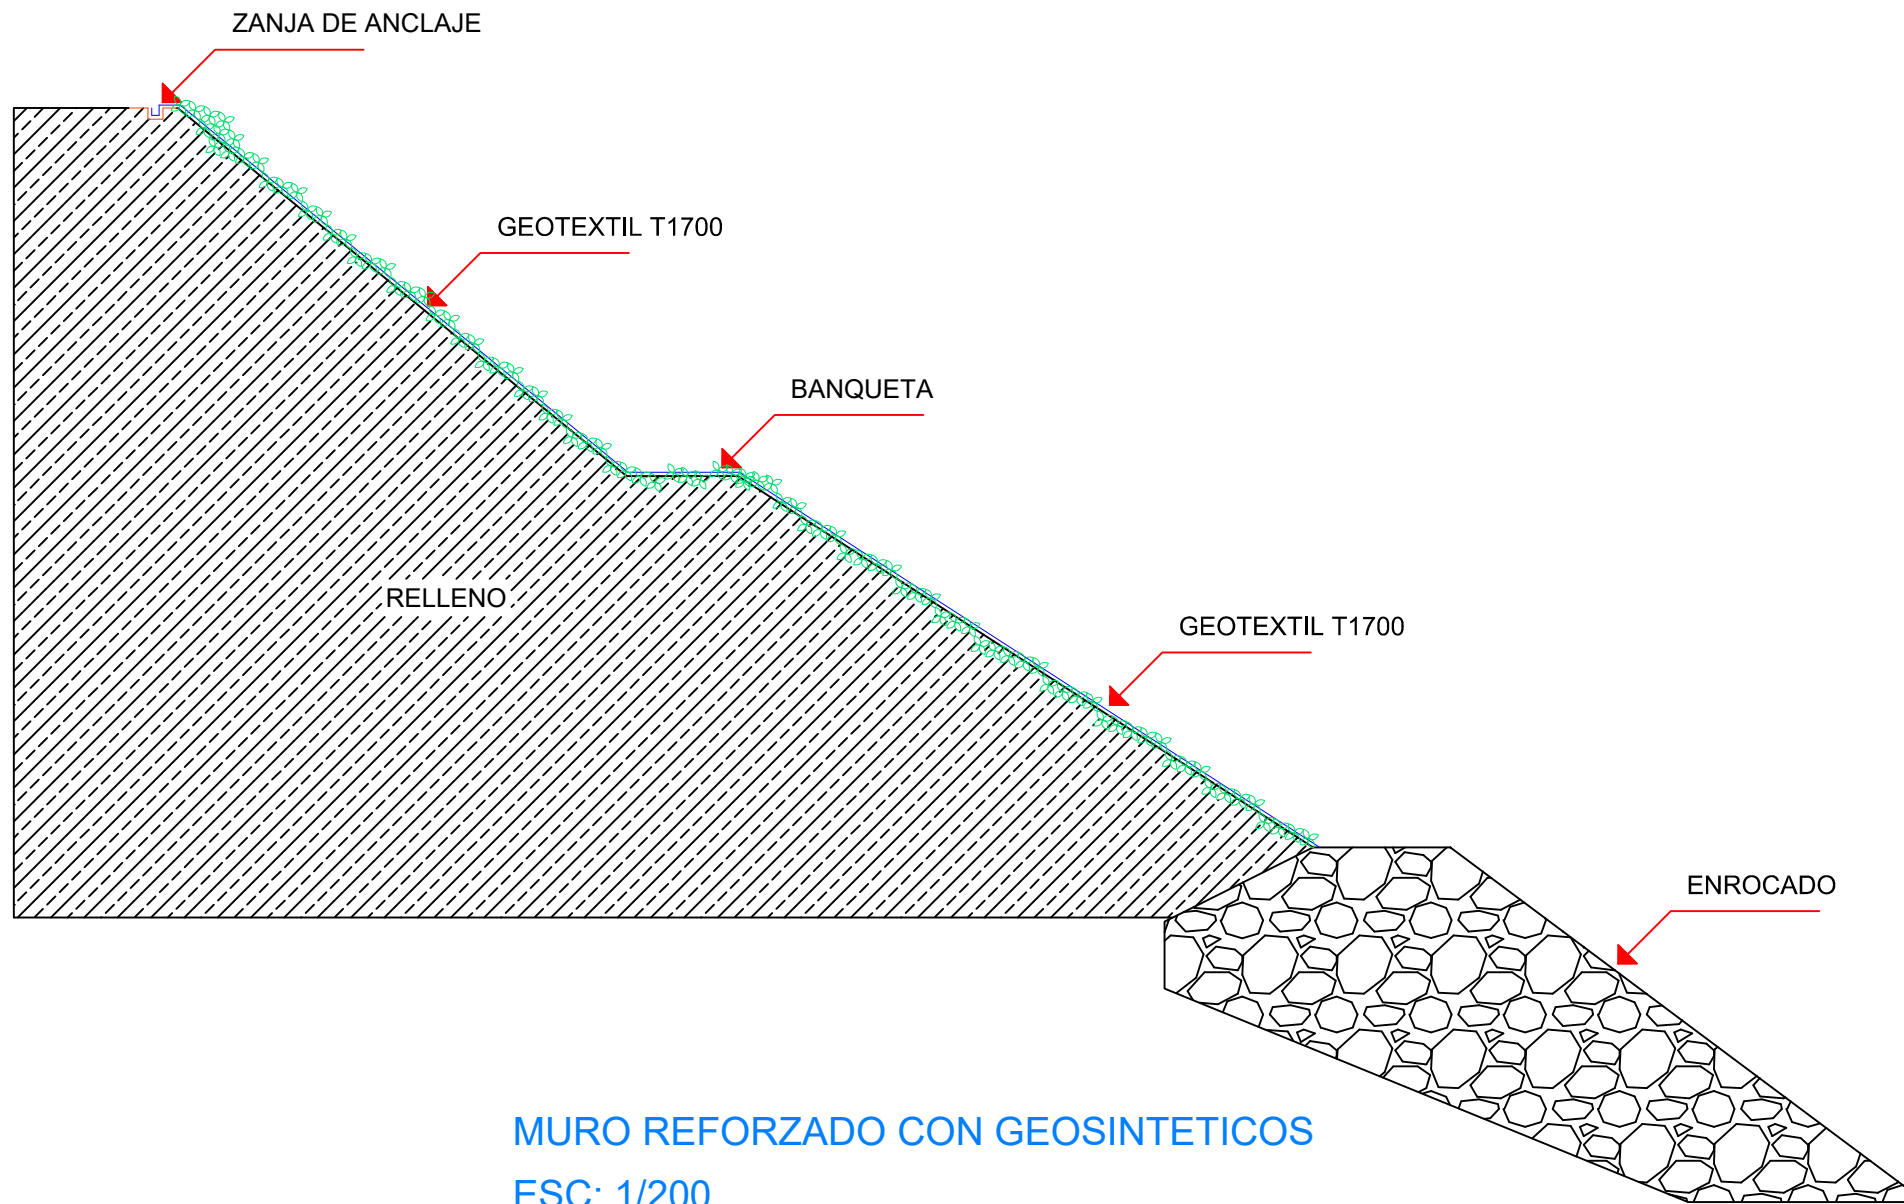
MURO REFORZADO CON GEOSINTETICOS
ESC: 1/200
