Transitabilidad vial y diseño de pavimento de la vía Panamericana  
Norte - anexo Huacacorrall - Virú, 2020.

**TESIS PARA OBTENER EL TÍTULO PROFESIONAL DE:**

Diseño de Infraestructura Vial

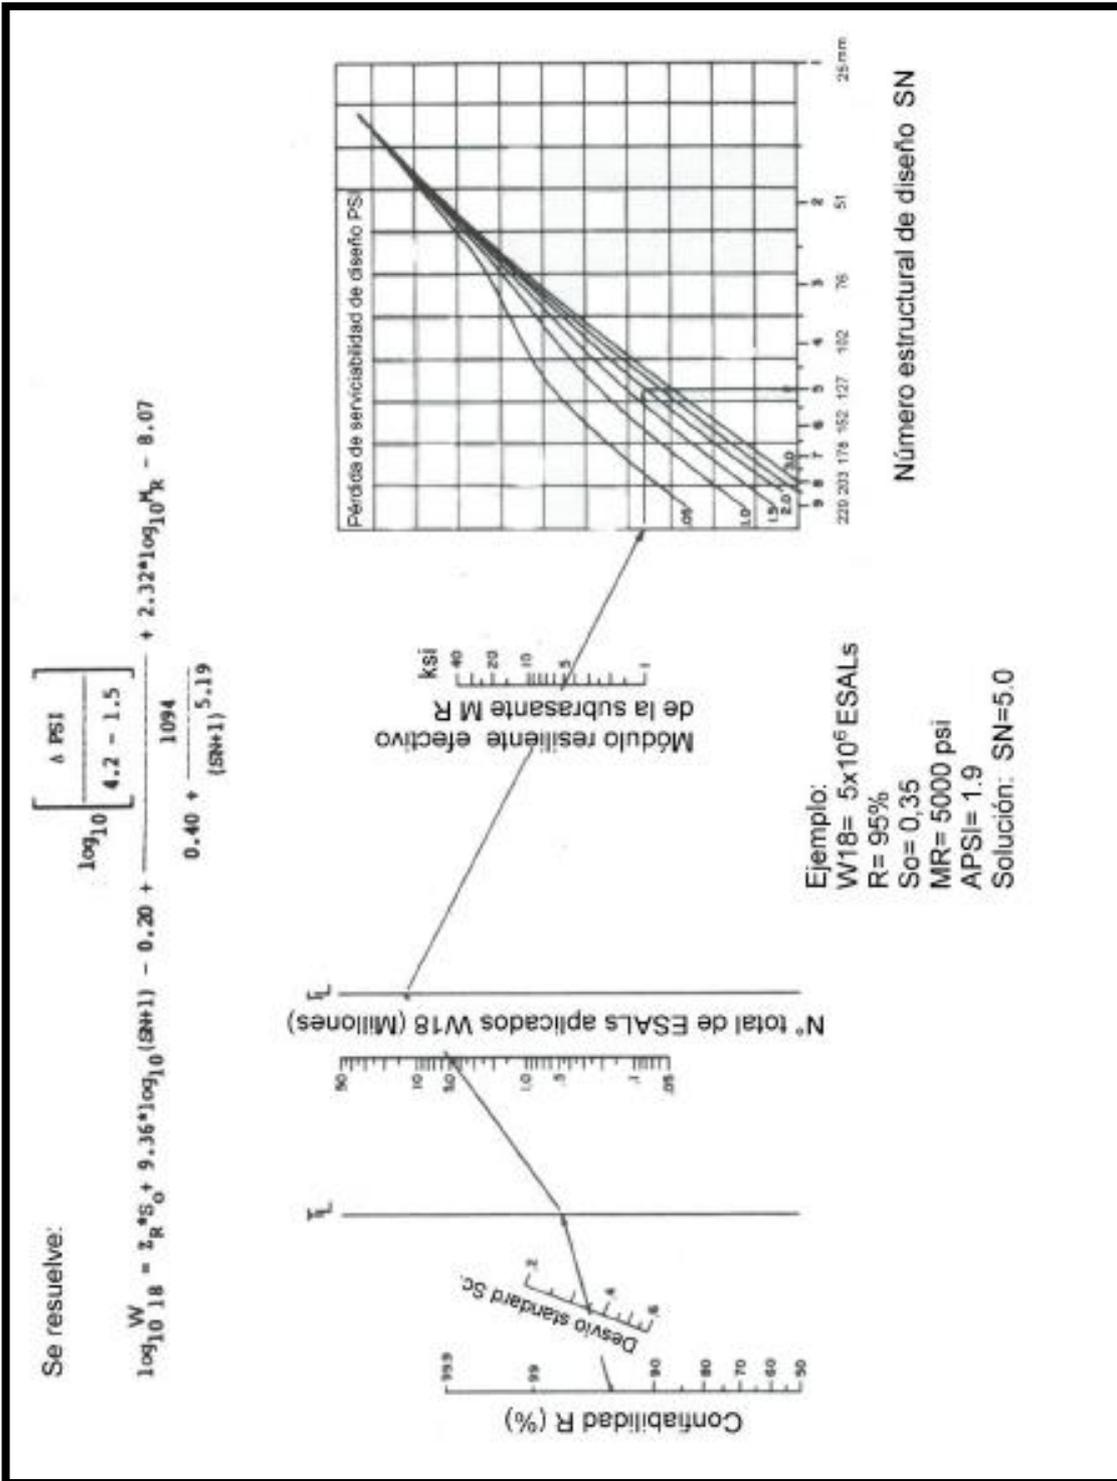
Figura N° 5: Ábaco de diseño AASHTO para pavimentos flexibles

Esta formula tiene infinitas soluciones muchas que satisfacen a los espesores, pero son las recomendadas por el MTC y se puede aplicar en todo tipo de proyecto,

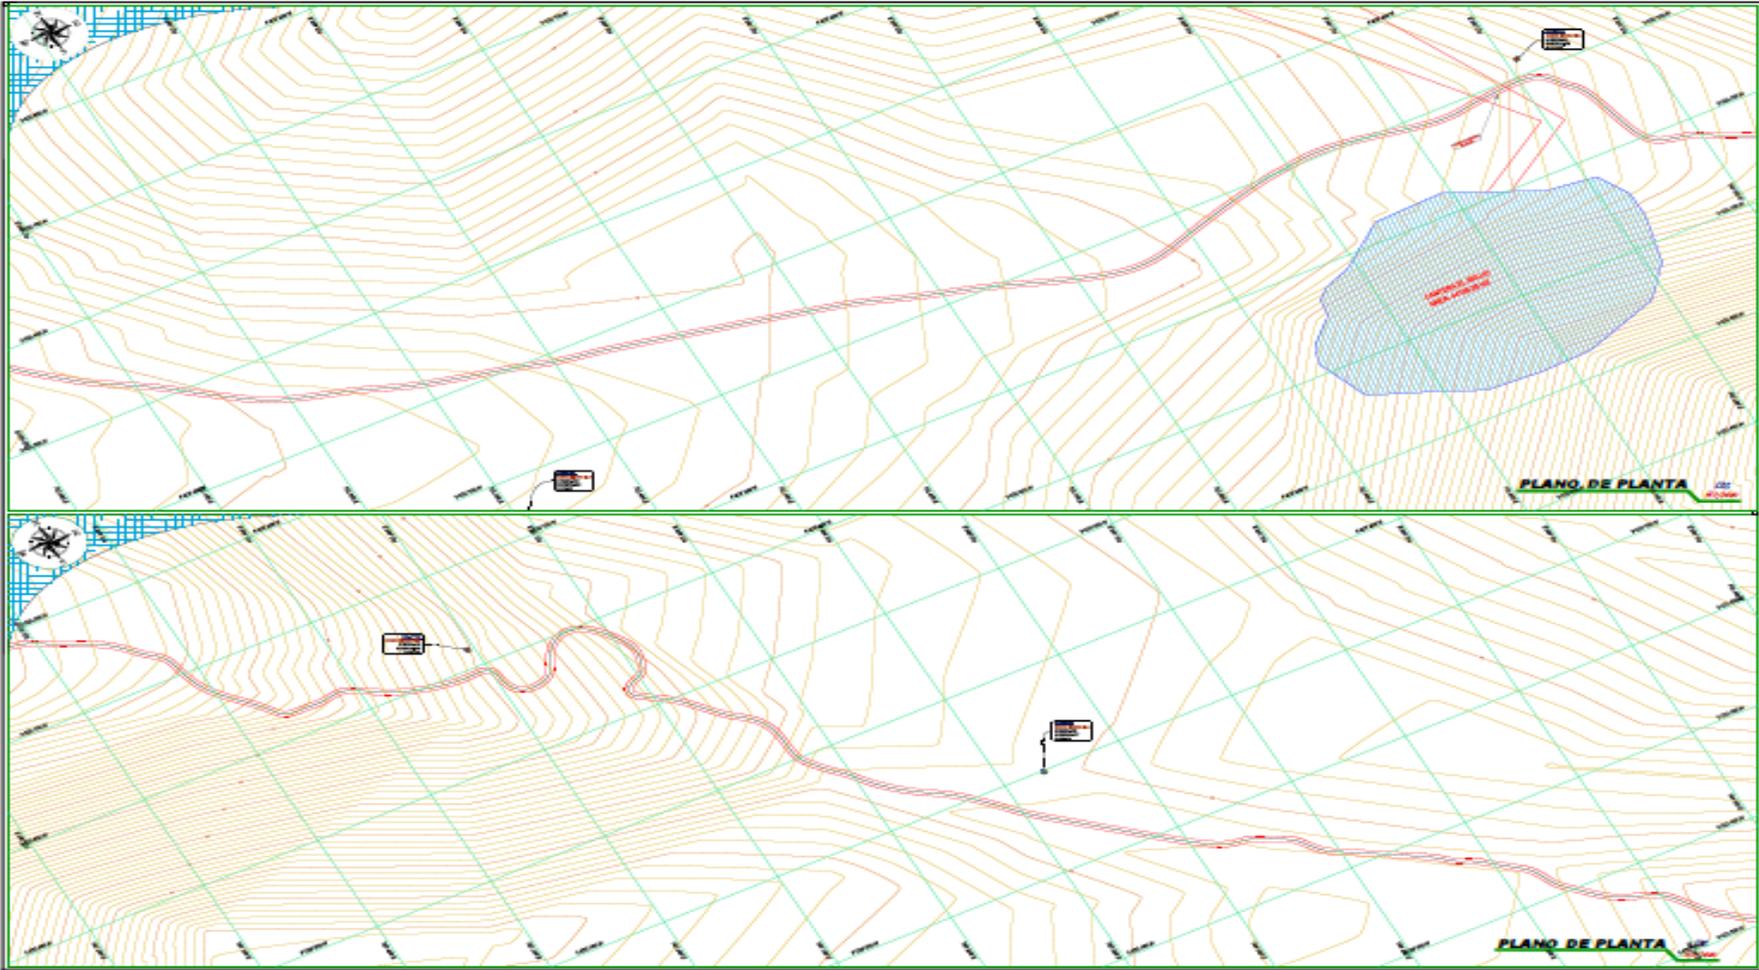
Figura N° 6: Plano Topográfico de la Carretera Panamericana Norte – Anexo Huacacorral.

La Tabla N° 14 Las coordenadas obtenidas del tramo en el (Anexo 4.7.1)

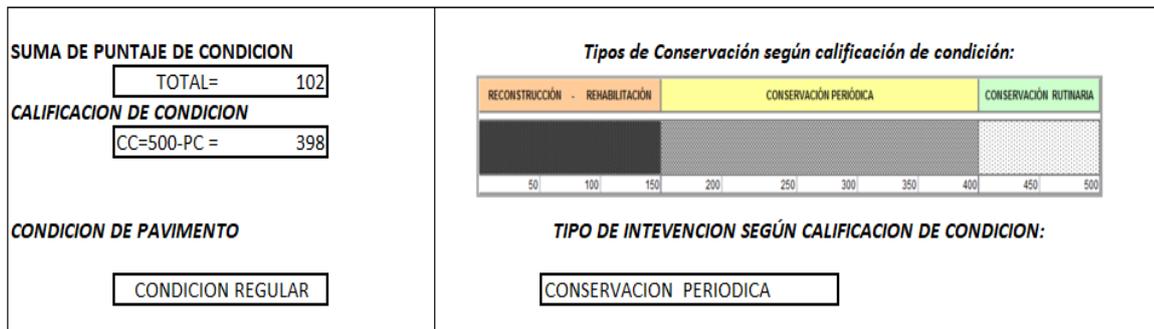
Figura N° 9: Condición de pavimento y tipo de conservación.

METODOLOGIA	CLASIFICACION PROMEDIO	ESTADO
MTC	389	REGULAR

un valor número de condición de pavimento de 394.6 el cual se encuentre en el intervalo de 150 – 400 calificándole nivel de deterioro REGULAR.

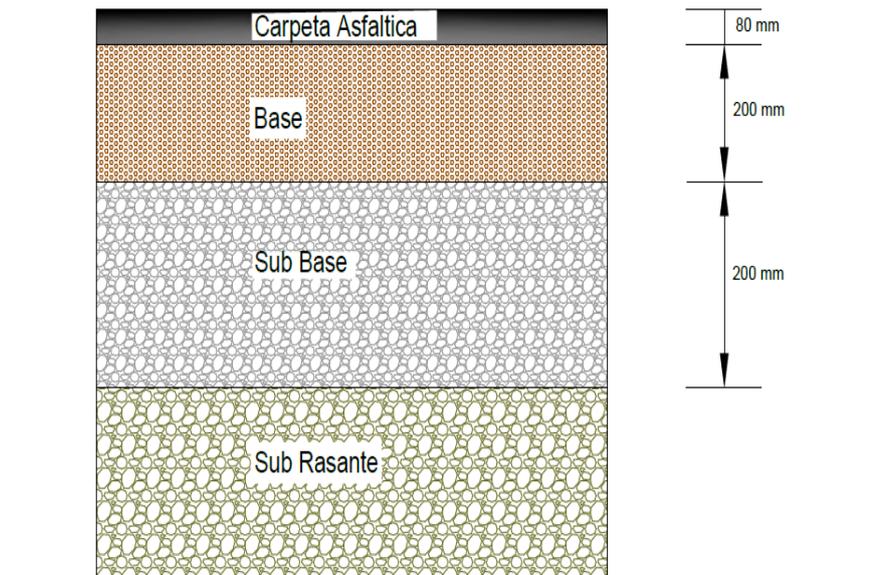
Figura N° 11: Representación de las capas estructurales.

SNR (REQUERIDO)	2.79	SNR (resultado) > SNR (Requerido)
SNR (RESULTADO)	<b>3.38</b>	SI CUMPLE

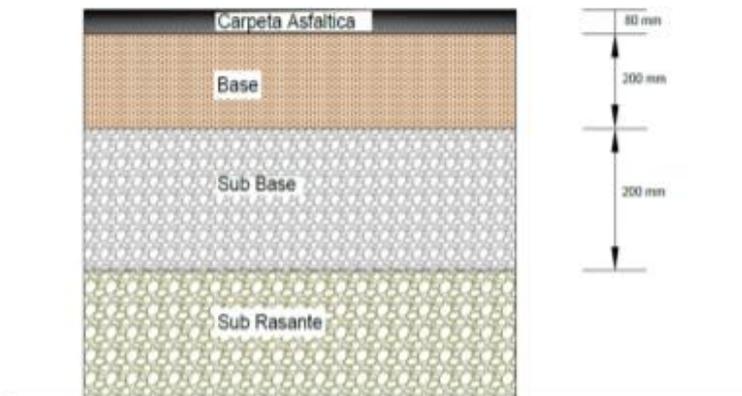
SNR (REQUERIDO)	2.79	SNR(resultado) > SNR (Requerido)
SNR (RESULTADO)	3.38	SI CUMPLE

El manual de carreteras seccion suelos y pavimentos recomienda que para trafico de 750 001 a 1 000 000 un espesor de carpeta alfaltica en caliente de 8 cm y una base granular de 20 cm

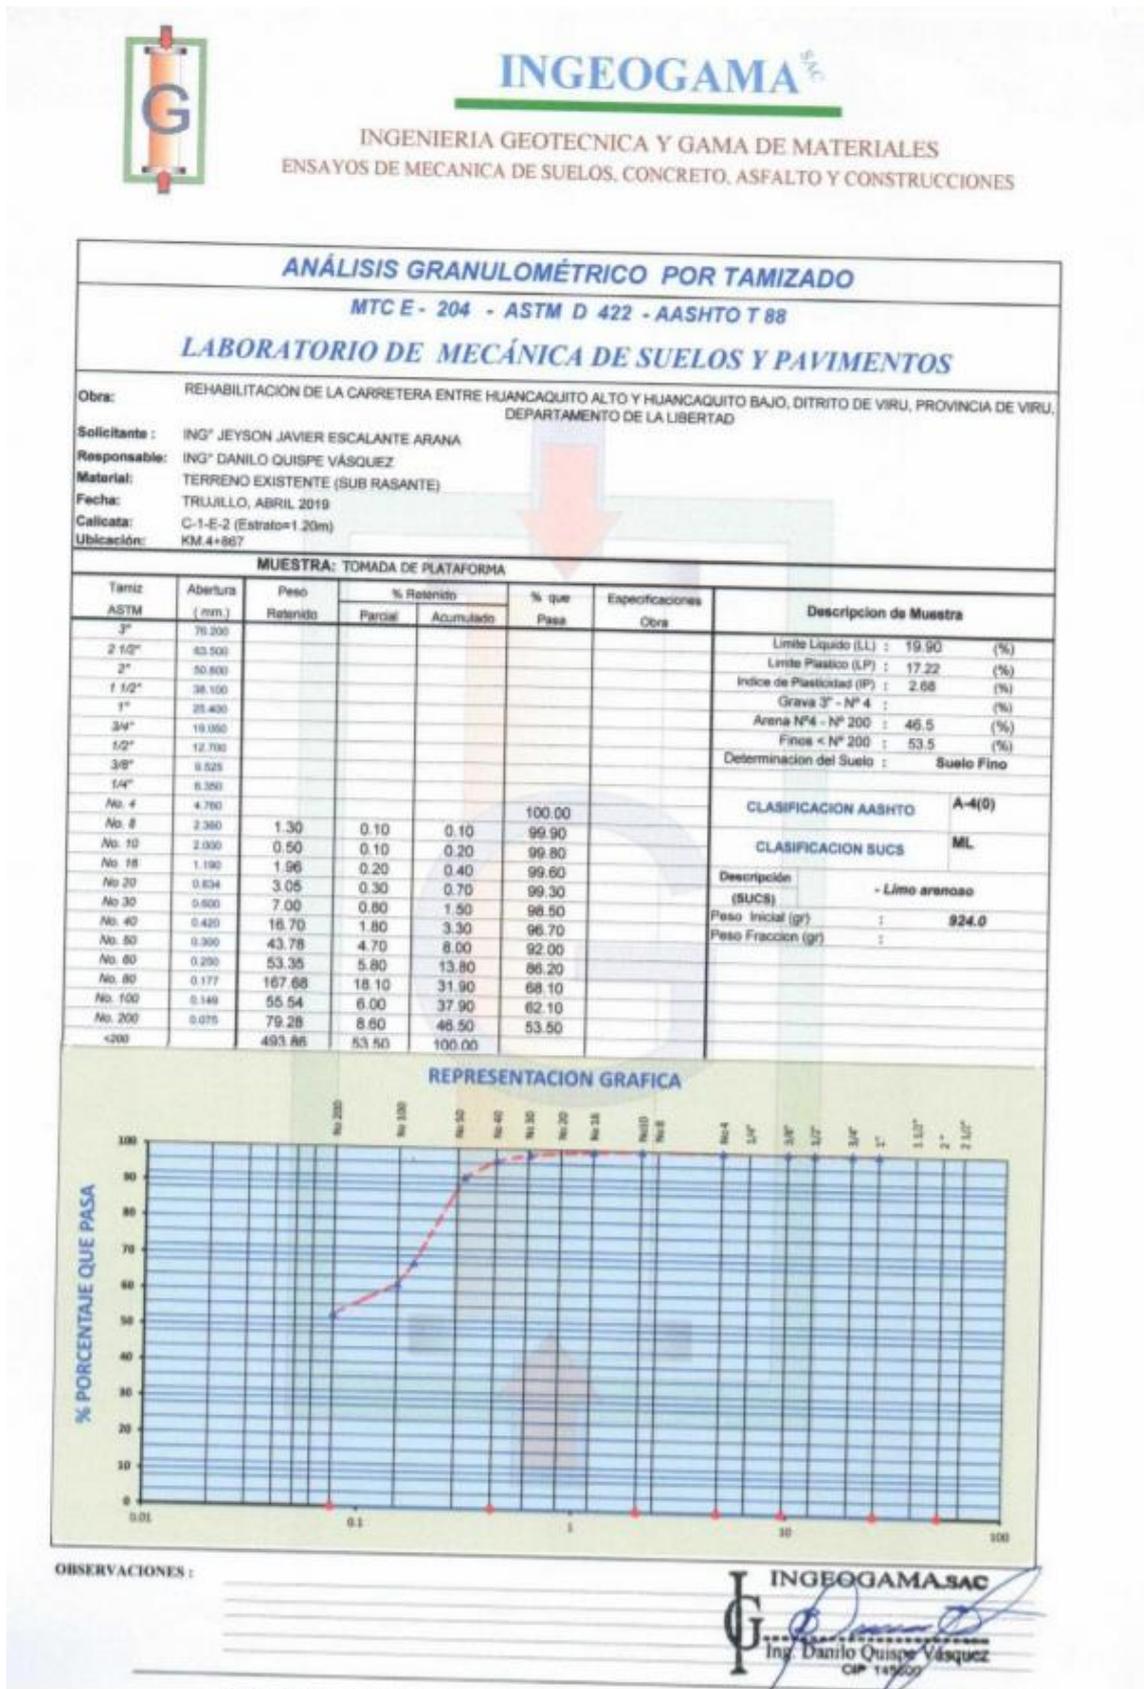
Figura N° 13: Ensayos de laboratorio Calicata N° 01 – Laboratorio de Mecánica de suelos y Pavimento.

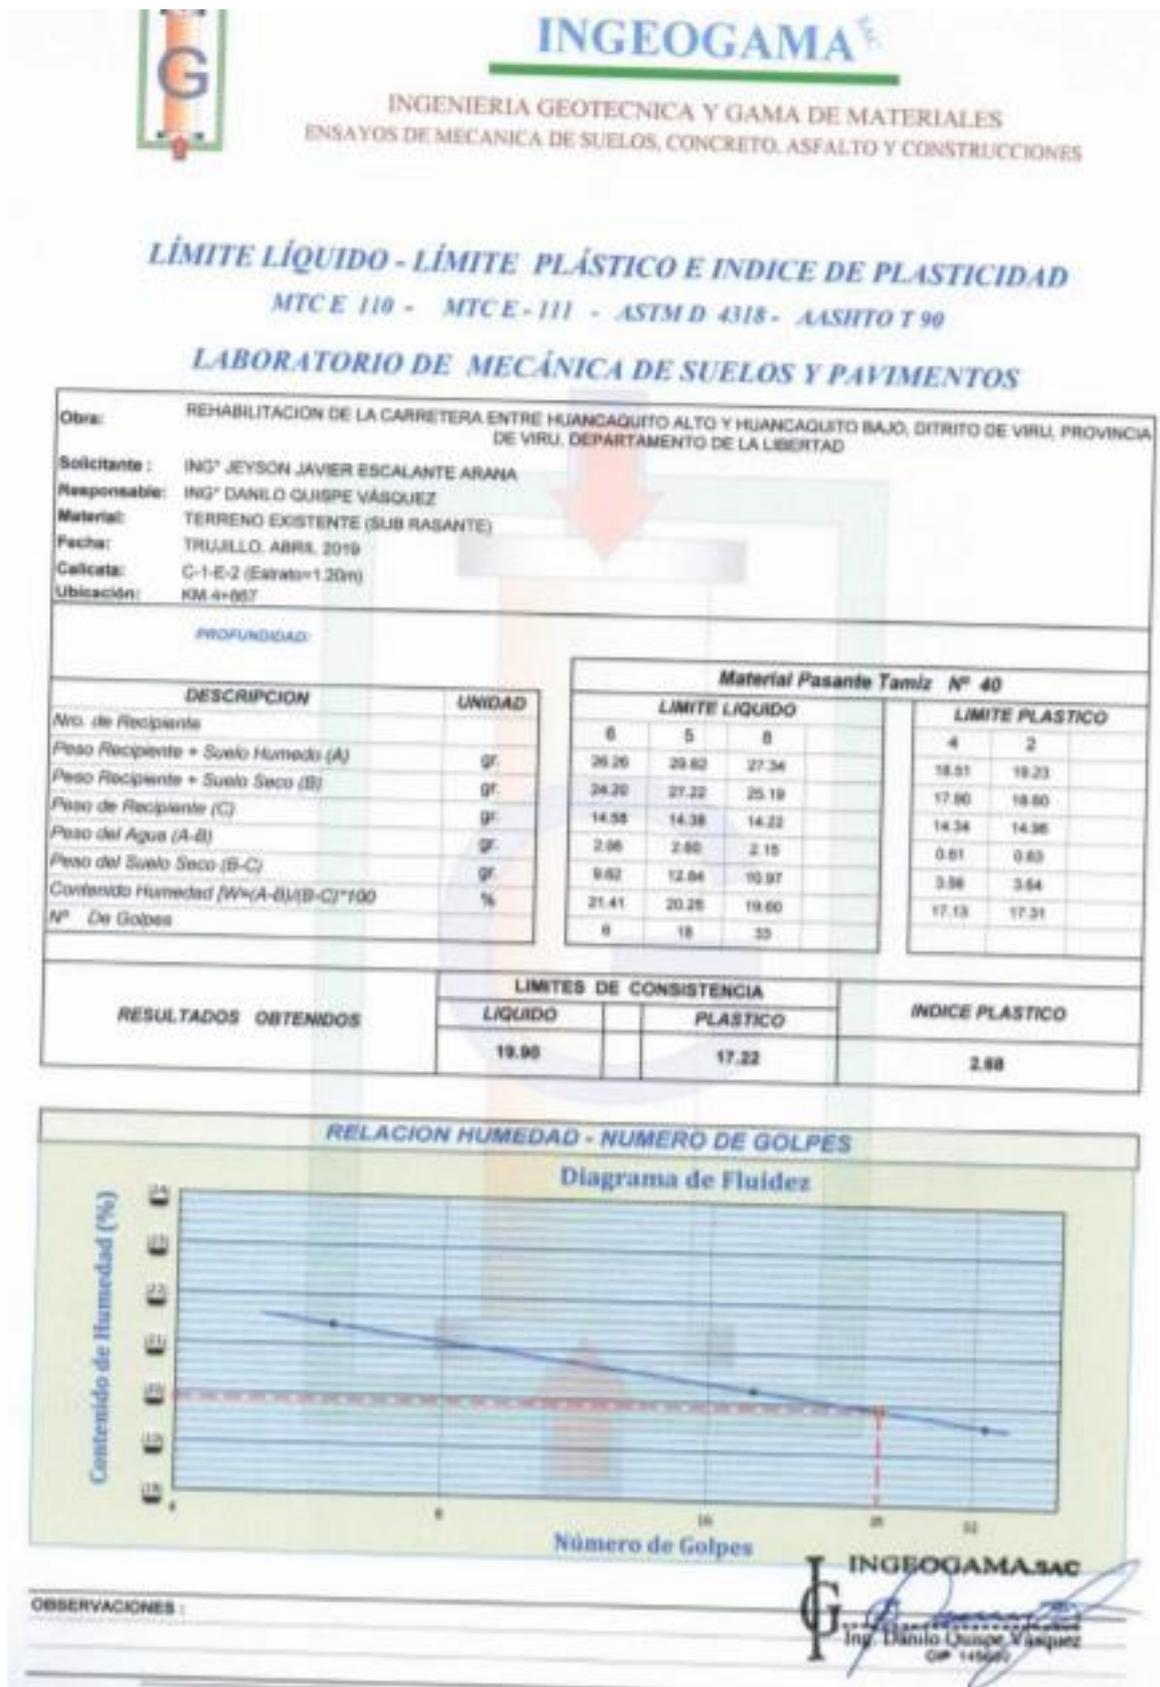
Figura N° 14: Limite Liquido – Limite plástico e índice de plasticidad. Laboratorio de Mecánica de suelos y Pavimento.

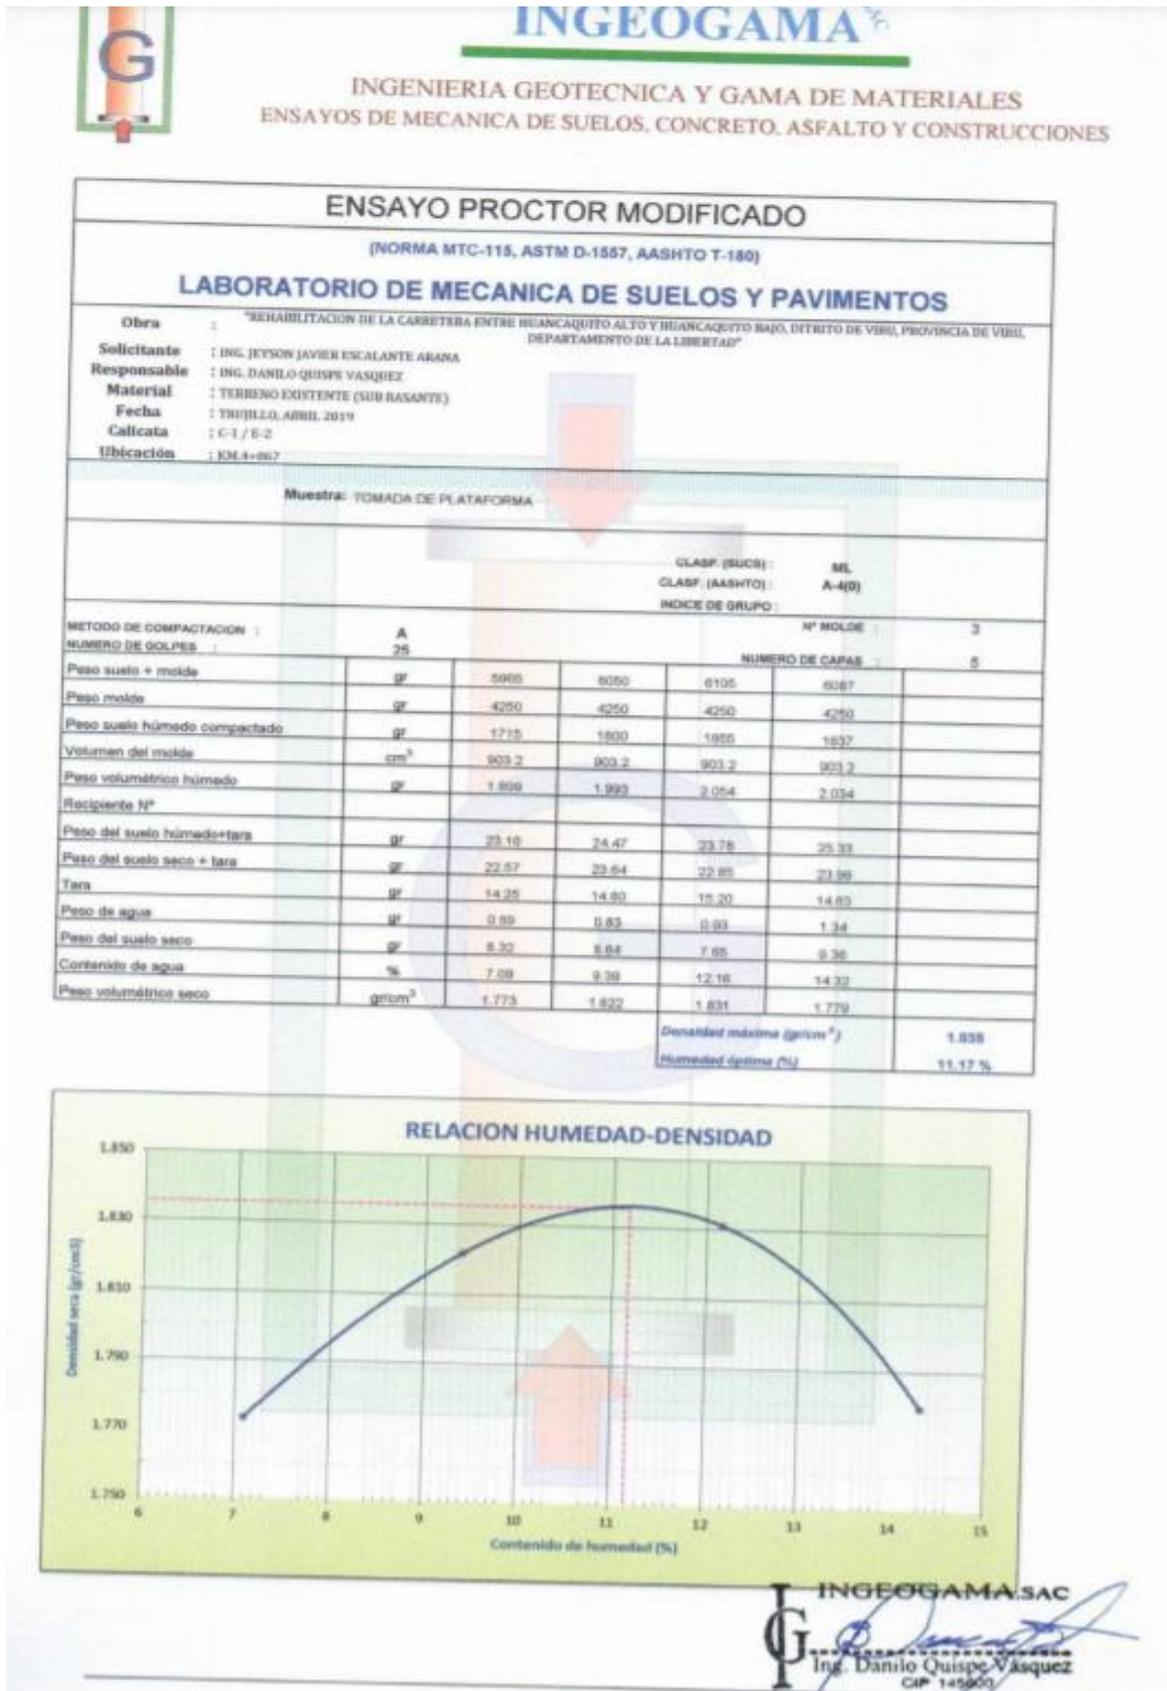
Figura N° 16 : Ensayo de Proctor Modificado – Laboratorio de Mecánica de suelos y Pavimento.

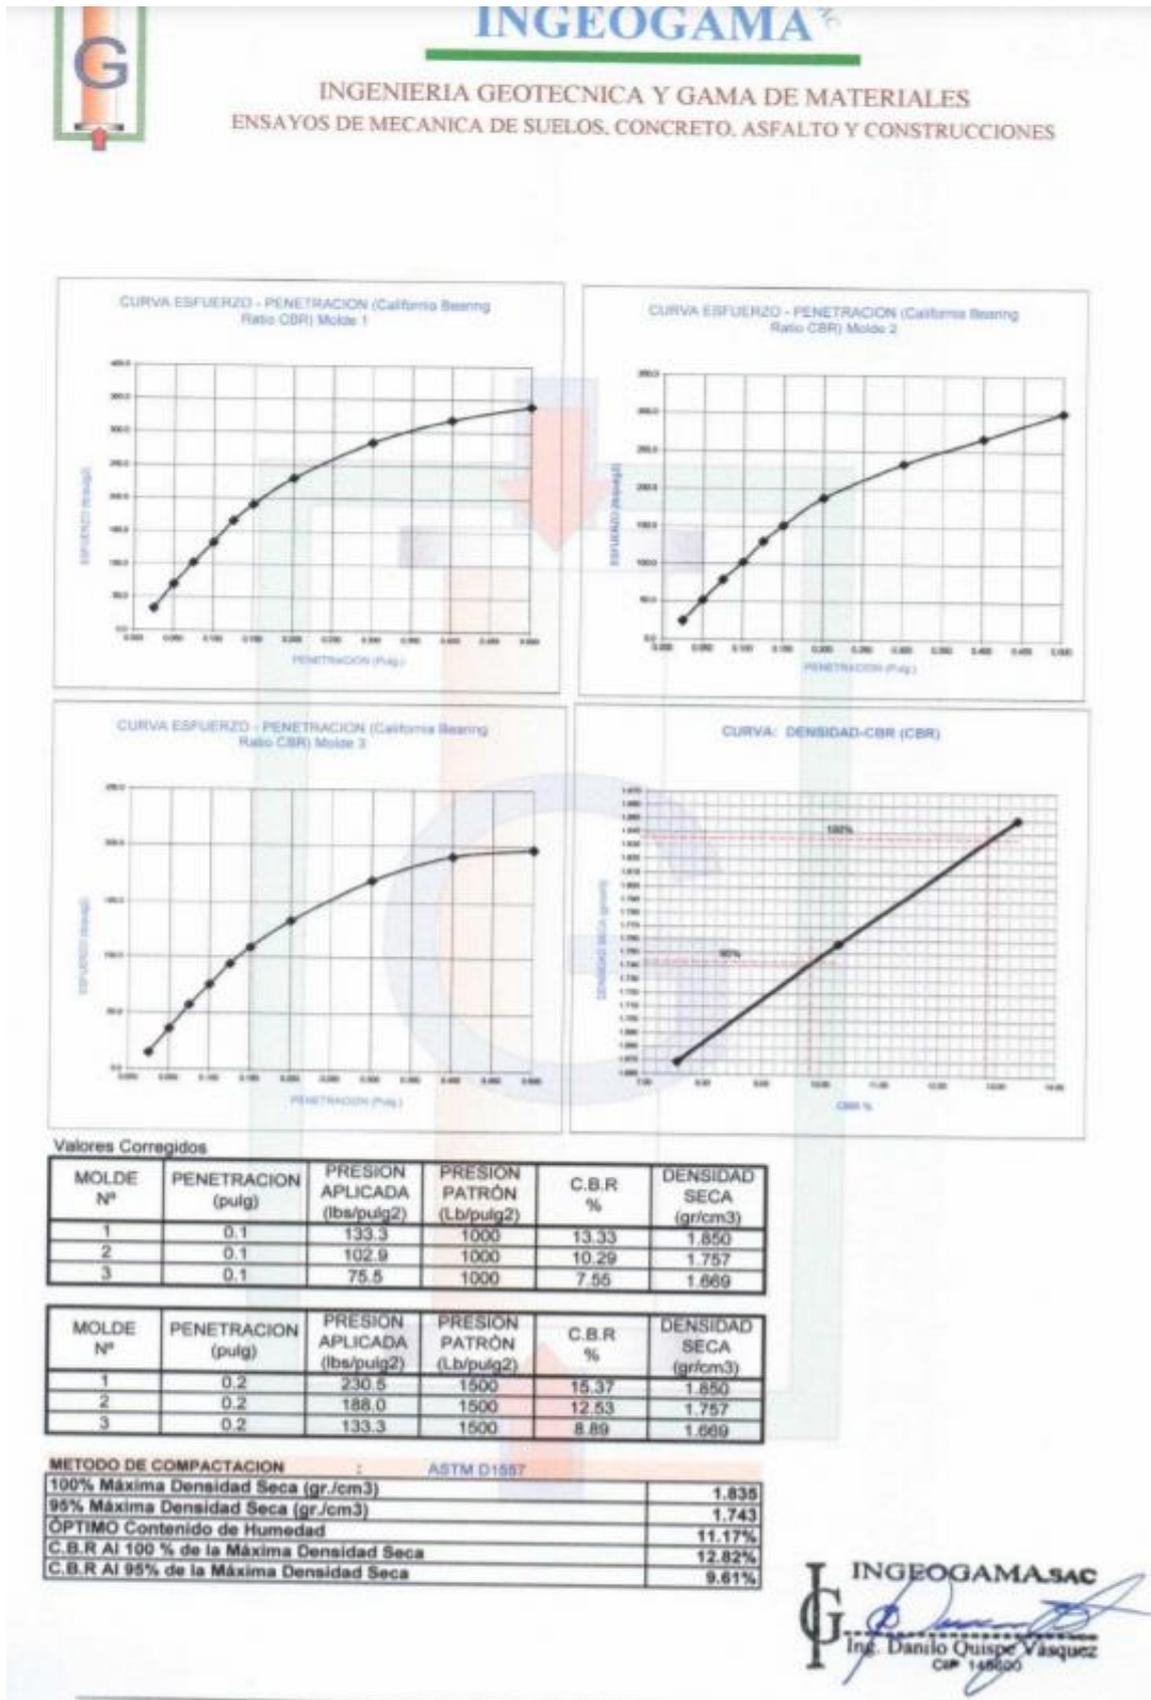
Figura N° 18 : Calicata N° 01 CBR – Laboratorio de Mecánica de suelos y Pavimento.

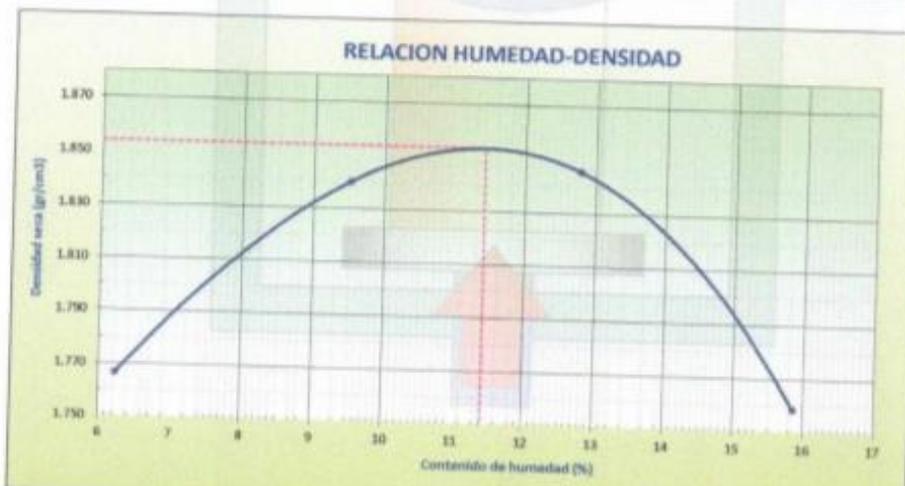
ENSAYO PROCTOR MODIFICADO							
(NORMA MTC-115, ASTM D-1557, AASHTO T-180)							
LABORATORIO DE MECANICA DE SUELOS Y PAVIMENTOS							
Obra	REHABILITACION DE LA CARRETERA ENTRE HUACACHO ALTO Y HUACACHO BAJO, DISTRITO DE VIRIL, PROVINCIA DE VIRIL, DEPARTAMENTO DE LA LIBERTAD						
Solicitante	ING. JEYSON JAVIER ESCALANTE ARANA						
Responsable	ING. DANILLO QUISEP VASQUEZ						
Material	TERRENO EXISTENTE (SUB RASANTE)						
Fecha	TRUJILLO, ABRIL 2019						
Calicata	C-2 / E-1						
Ubicación	KM 4-000						
Muestra: TOMADA DE PLATAFORMA							
			CLASIF. (SUCE)	CL-ML			
			CLASIF. (AASHTO)	A-4(0)			
			INDICE DE GRUPO				
METODO DE COMPACTACION	A					Nº MOLDE	3
NUMERO DE GOLPES	25					NUMERO DE CAPAS	5
Peso suelo + molde	gr	5945	8070	6150	6090		
Peso molde	gr	4750	4200	4250	4250		
Peso suelo húmedo compactado	gr	1895	1820	1880	1840		
Volumen del molde	cm <sup>3</sup>	903.2	903.2	903.2	903.2		
Peso volumétrico húmedo	gr	1.877	2.015	2.091	2.037

Recipiente Nº							
Peso del suelo húmedo+tara	gr	23.13	23.54	24.22	23.75		
Peso del suelo seco + tara	gr	21.55	22.68	23.15	22.51		
Tara	gr	13.24	13.64	14.73	14.50		
Peso de agua	gr	0.58	0.86	1.07	1.27		
Peso del suelo seco	gr	8.31	8.04	8.37	8.01		
Contenido de agua	%	6.23	8.51	12.75	15.80		
Peso volumétrico seco	gr/cm <sup>3</sup>	1.757	1.840	1.846	1.758		
						Densidad máxima (gr/cm <sup>3</sup> )	1.854
						Humedad óptima (%)	11.42 %

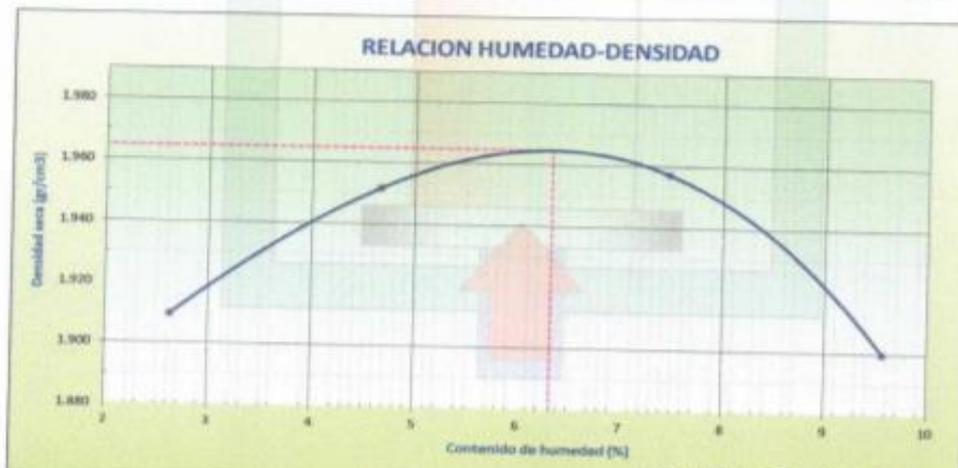
ENSAYO PROCTOR MODIFICADO						
(NORMA MTC-115, ASTM D-1557, AASHTO T-180)						
LABORATORIO DE MECANICA DE SUELOS Y PAVIMENTOS						
Obra :	"REHABILITACION DE LA CARRETERA ENTRE HUANCAQUITO ALTO Y HUANCAQUITO BAJO, DISTRITO DE VIBO, PROVINCIA DE VIBO, DEPARTAMENTO DE LA LIBERTAD"					
Solicitante :	ING. JEYSON JAVIER ESCALANTE ARANA					
Responsable :	ING. DANILLO QUESPE VASQUEZ					
Material :	TERMINO EXISTENTE (SUB BASANTE)					
Fecha :	TRUJILLO, ABRIL 2019					
Calicata :	C-4 / E-3					
Ubicación :	KM. 3+500					
Muestra: TOMADA DE PLATAFORMA						
				CLASIF. (SUCS) :	SP	
				CLASIF. (AASHTO) :	A-3(0)	
				INDICE DE GRUPO :		
METODO DE COMPACTACION :	A		N° MOLDE :		3	
NUMERO DE GOLPES :	25		NUMERO DE CAPAS :		5	
Peso suelo + molde	gr	6000	6005	6150	6130	
Peso molde	gr	4250	4280	4200	4250	
Peso suelo húmedo compactado	gr	1770	1845	1900	1880	
Volumen del molde	cm <sup>3</sup>	903.2	903.2	903.2	903.2	
Peso volumétrico húmedo	gr	1.960	2.045	2.104	2.081

Recipiente N°						
Peso del suelo húmedo+tara	gr	26.84	21.86	25.95	28.20	
Peso del suelo seco + tara	gr	26.63	21.46	25.23	27.24	
Tara	gr	14.63	12.06	15.18	17.21	
Peso de agua	gr	0.21	0.41	0.73	0.96	
Peso del suelo seco	gr	11.80	8.79	10.04	10.03	
Contenido de agua	%	2.53	4.66	7.47	9.57	
Peso volumétrico seco	gr/cm <sup>3</sup>	1.910	1.952	1.952	1.900	
					Densidad máxima (gr/cm <sup>3</sup> )	1.965
					Humedad óptima (%)	6.33 %

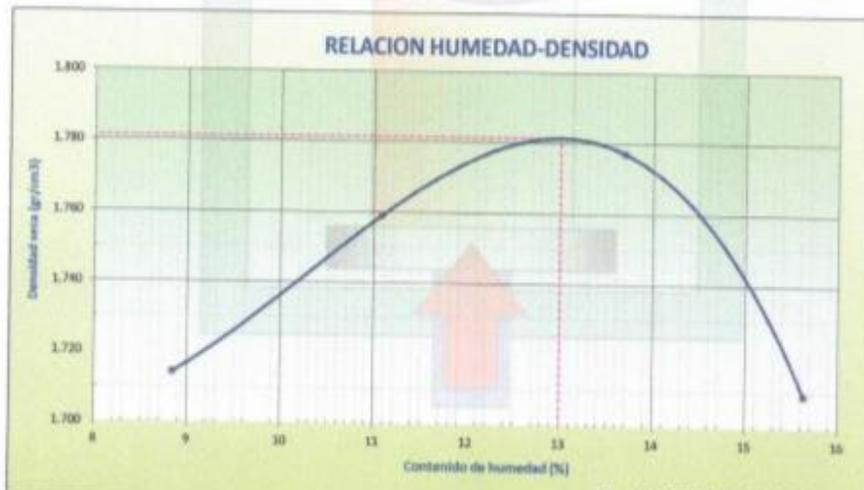
Recipiente N°							
Peso del suelo húmedo+tara	gr	20.91	22.08	20.09	28.94		
Peso del suelo seco + tara	gr	20.24	22.08	18.22	27.20		
Tara	gr	12.88	13.06	13.18	16.71		
Peso de agua	gr	0.67	1.00	0.83	1.84		
Peso del suelo seco	gr	7.58	9.02	6.08	10.49		
Contenido de agua	%	8.84	11.09	13.70	15.63		
Peso volumétrico seco	gr/cm <sup>3</sup>	1.714	1.739	1.777	1.709		
				Densidad máxima (gr/cm <sup>3</sup> )	1.781		
				Humedad óptima (%)	13.00 %

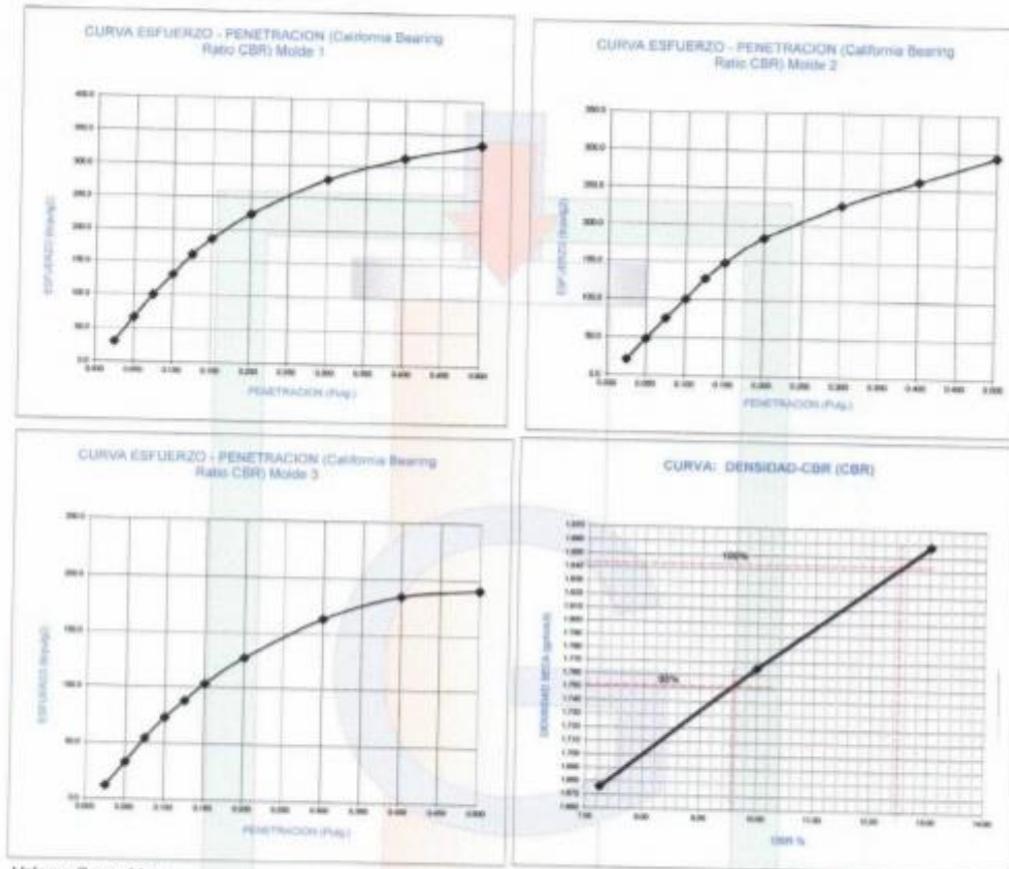
MOLDE N°	PENETRACION (pulg)	PRESION APLICADA (lbs/pulg2)	PRESION PATRÓN (Lb/pulg2)	C.B.R %	DENSIDAD SECA (gr/cm3)
1	0.1	130.2	1000	13.02	1.858
2	0.1	99.9	1000	9.99	1.765
3	0.1	72.5	1000	7.25	1.676

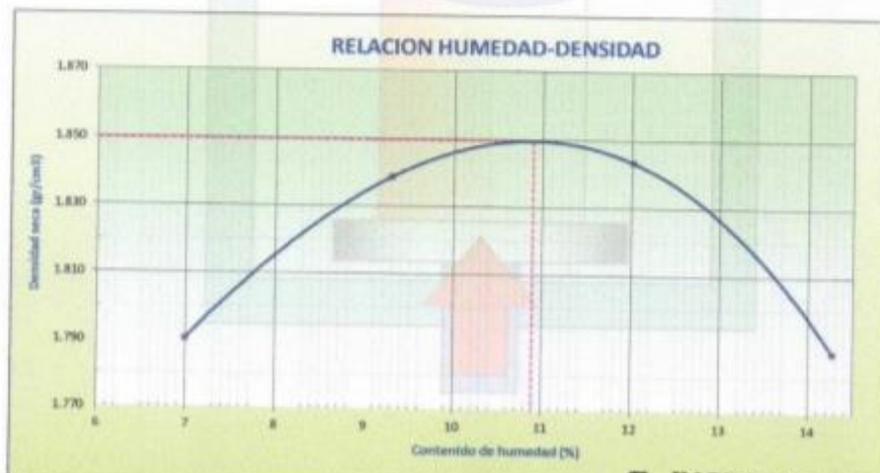
Peso volumétrico húmedo	gr	1.915	2.010	2.065	2.043		
Recipiente N°							
Peso del suelo húmedo+tara	gr	22.14	22.05	20.70	23.90		
Peso del suelo seco + tara	gr	21.79	22.36	19.86	22.52		
Tara	gr	16.78	17.29	12.67	12.85		
Peso de agua	gr	0.35	0.49	0.84	1.38		
Peso del suelo seco	gr	5.91	5.27	6.99	9.67		
Contenido de agua	%	6.99	9.30	12.02	14.27		
Peso volumétrico seco	gr/cm <sup>3</sup>	1.790	1.836	1.843	1.738		
Densidad máxima (gr/cm <sup>3</sup> )						1.950	
Humedad óptima (%)						10.89 %

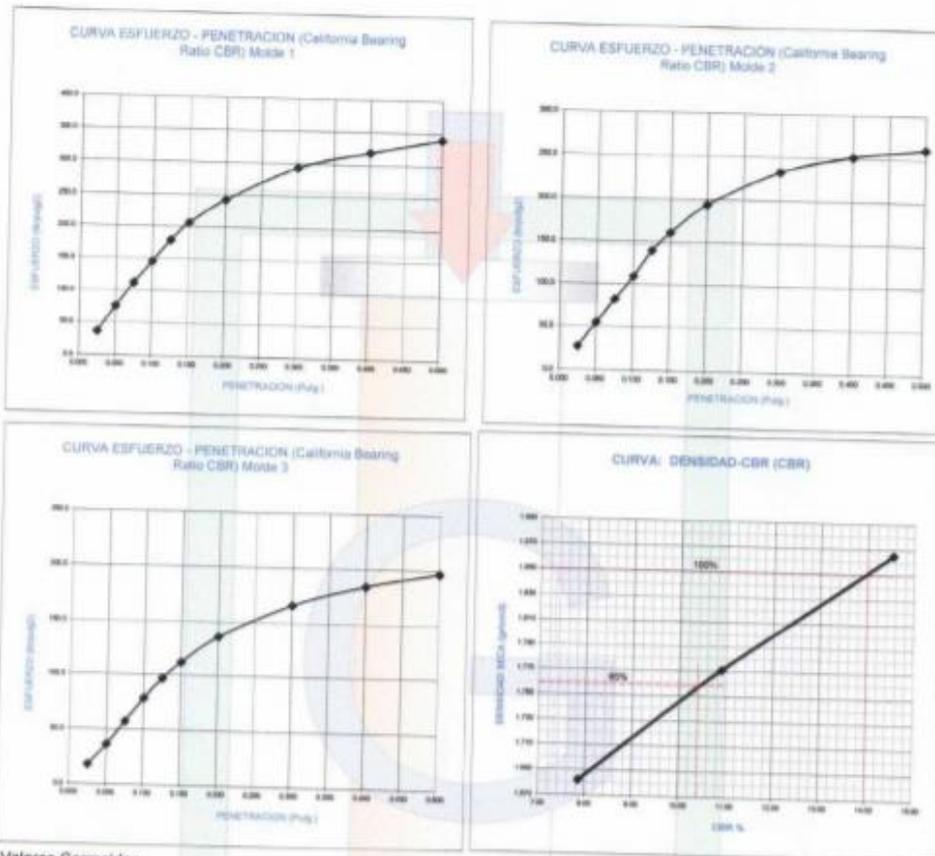
MOLDE N°	PENETRACION (pulg)	PRESION APLICADA (lbs/pulg2)	PRESION PATRÓN (Lb/pulg2)	C.B.R %	DENSIDAD SECA (gr/cm3)
1	0.1	145.4	1000	14.54	1.865
2	0.1	109.0	1000	10.90	1.771
3	0.1	78.6	1000	7.86	1.682

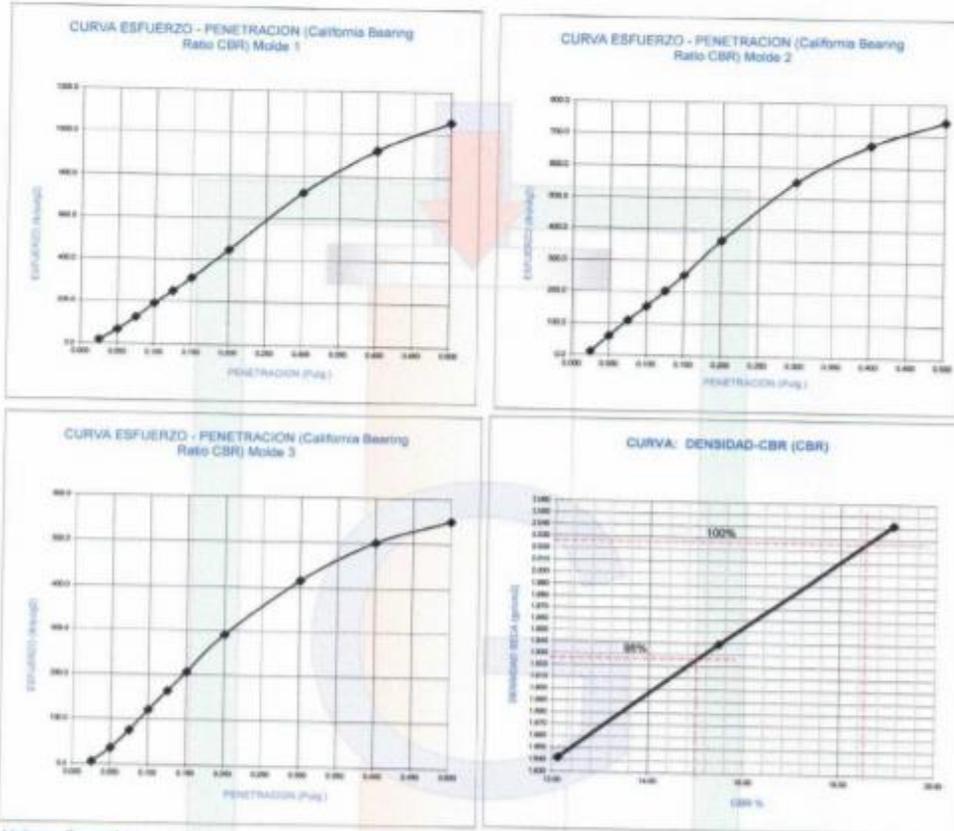
MOLDE N°	PENETRACION (pulg)	PRESION APLICADA (lbs/pulg2)	PRESION PATRÓN (Lb/pulg2)	C.B.R %	DENSIDAD SECA (gr/cm3)
1	0.1	191.0	1000	19.10	2.042
2	0.1	154.6	1000	15.46	1.939
3	0.1	121.1	1000	12.11	1.842
