**Calidad ambiental de áreas degradadas por residuos sólidos
municipales Botadero Jaquira Cusco y Botadero Km22
Carretera Federico Basadre Coronel Portillo 2020**

TESIS PARA OBTENER EL TÍTULO DE
INGENIERO AMBIENTAL

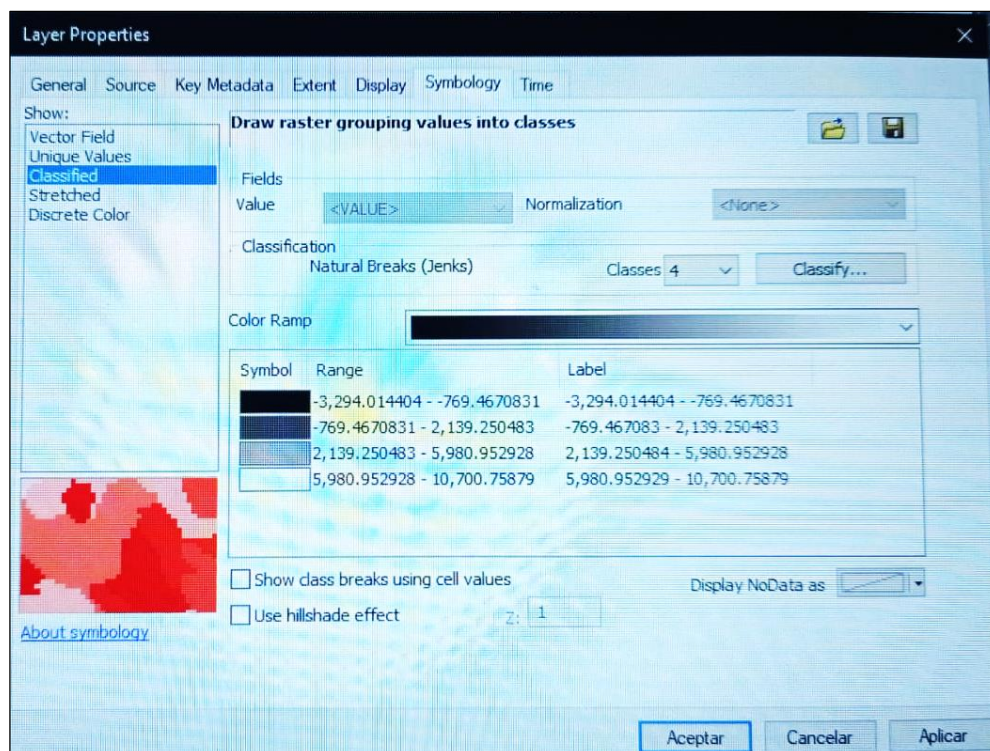
Figuras 5. Método de interpolación IDW – Cadmio Total – Botadero de Jaquira

- Recopilación de la información de los resultados de monitoreo de calidad de suelos de ambos botaderos.
- Con relación a la presencia de metales se seleccionaron los parámetros señalados en la tabla 7.
- Confección de base de datos en Excel con datos provenientes de los monitoreos de calidad de suelo de los años 2015 y 2016 (Ver Tabla 17 y 18 en Resultados).
- En función a la distribución de los puntos de monitoreo de suelo, se definió un área de 0.62 Km² para el Botadero de Jaquira y 0.85 km² para el Botadero Km. 22 como área de influencia.
- Se selecciona la opción IDW de la herramienta Spatial Analyst para la interpolación de la data de cadmio total correspondiente a la calidad del suelo. La misma aplicación va para los demás botaderos en evaluación correspondiente a la calidad del suelo respectivamente.

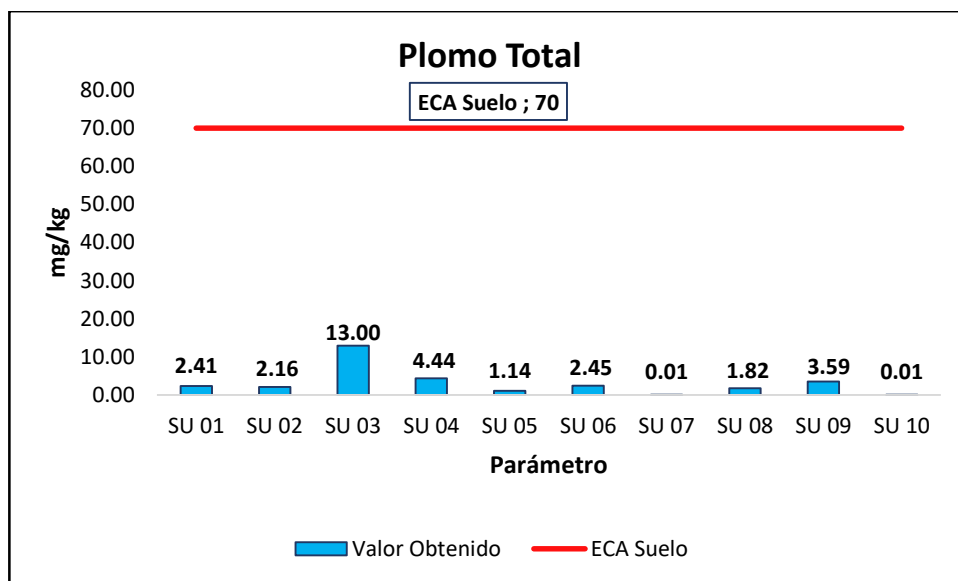
Figuras 8. Resultados del parámetro Plomo Total, Botadero de Jaquira, 2015.

De la Figura 8 se observa el análisis comparativo de los valores de los parámetros Plomo Total, con relación al valor del ECA para suelo agrícola, se aprecia que ninguna de las muestras supera el valor establecido.

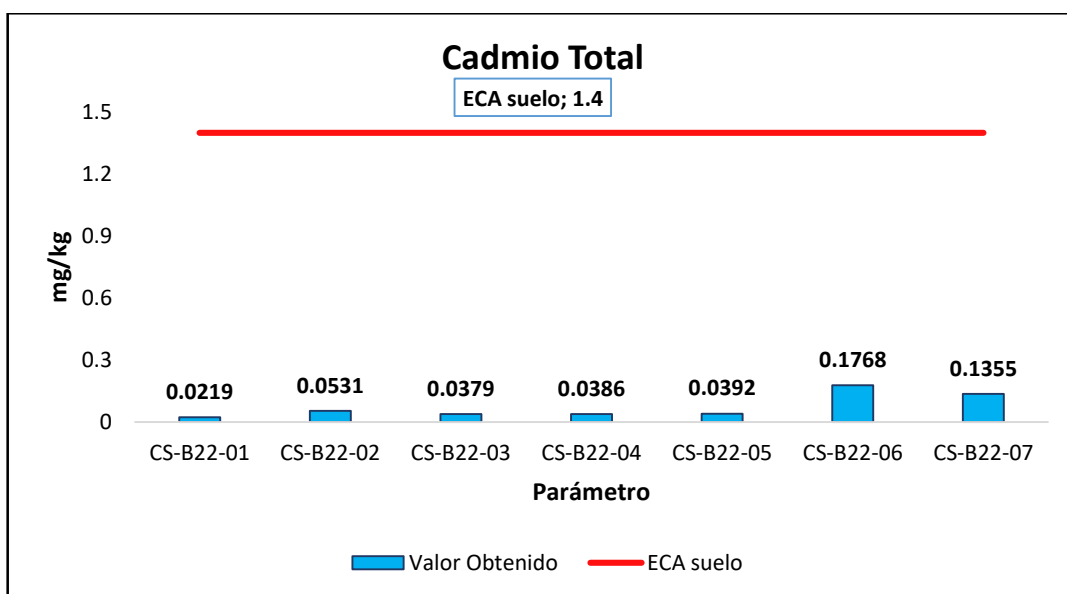
Figuras 15. Resultados del parámetro Cadmio Total, Botadero Km. 22, 2016.

Figuras 16. Resultados del parámetro Bario Total, Botadero Km. 22, 2016.

Figuras 17. Resultados del parámetro Plomo Total, Botadero Km. 22, 2015.

En las Figuras 15, 16, 17 se aprecia del análisis comparativo de los valores de los parámetros Cadmio Total, Bario Total y Plomo Total, con relación al valor de los ECA para suelo agrícola, que las muestras no exceden lo establecido en la norma.

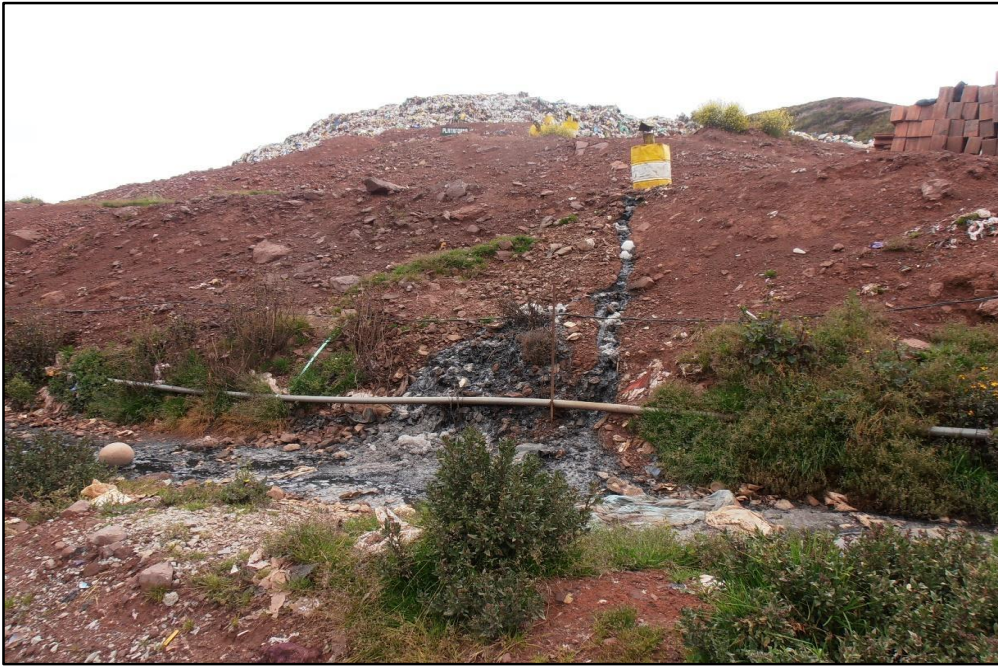
Fotografía N° 01: Presencia de lixiviados provenientes de las plataformas superiores.

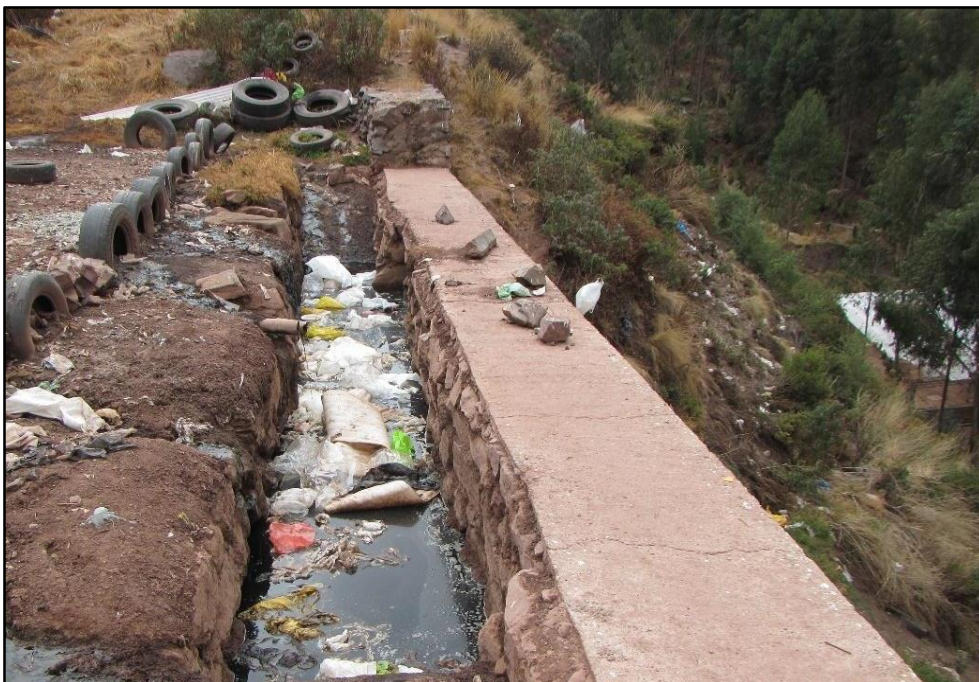
Fotografía N° 04: Presencia de un muro de contención al pie del Botadero, en el mismo se evidencia la presencia de lixiviados.

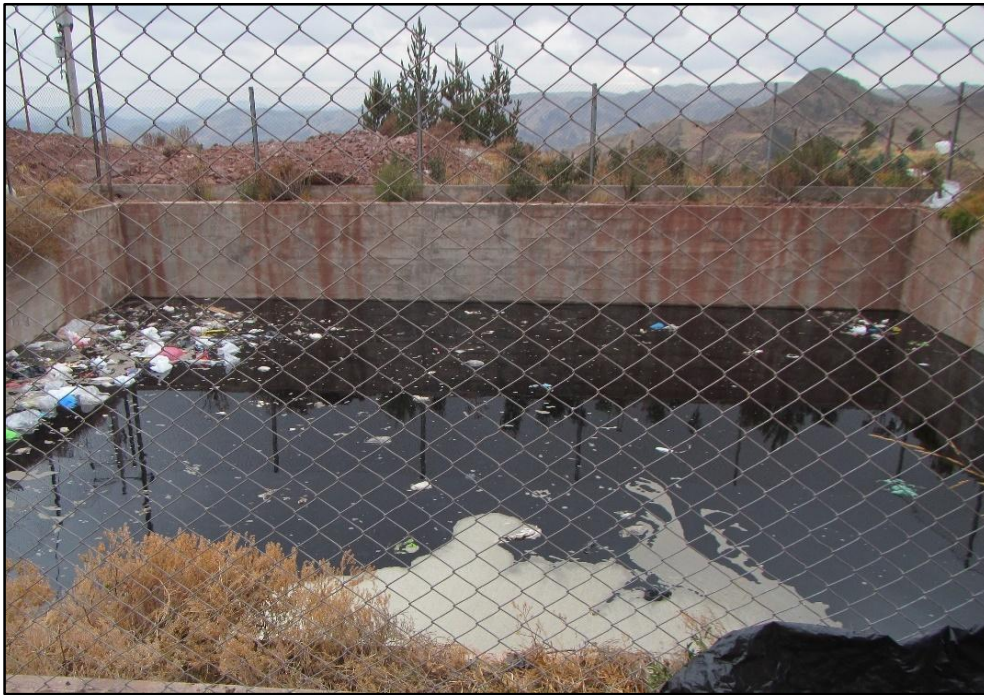
Fotografía N° 05: Poza de almacenamiento de lixiviados, ubicado en la parte media del Botadero, el mismo que fue construido con material noble.

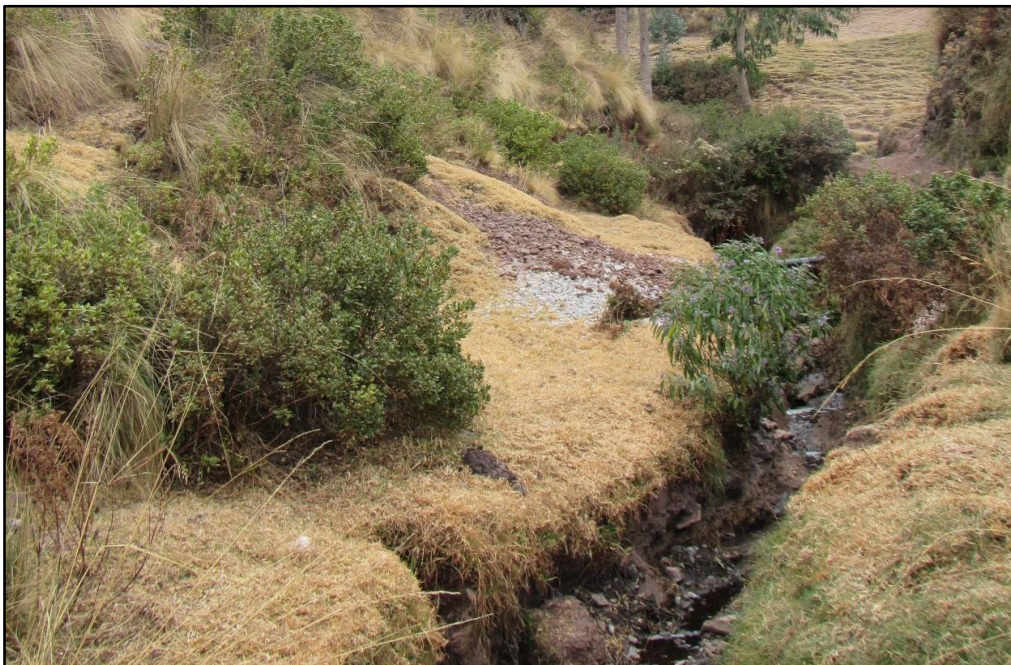
Fotografía N° 06: Quebrada de Jaquira, parte media, la misma que receptiona los lixiviados generados en el Botadero.

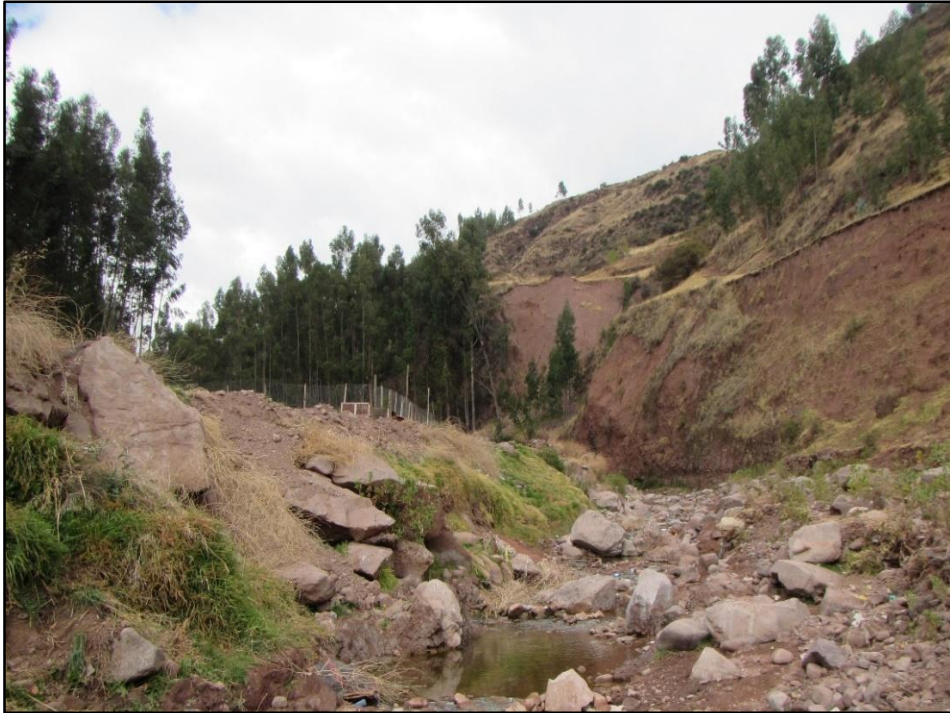
Fotografía N° 07: Quebrada de Jaquira, parte baja, la misma que receptiona los lixiviados generados en el Botadero.

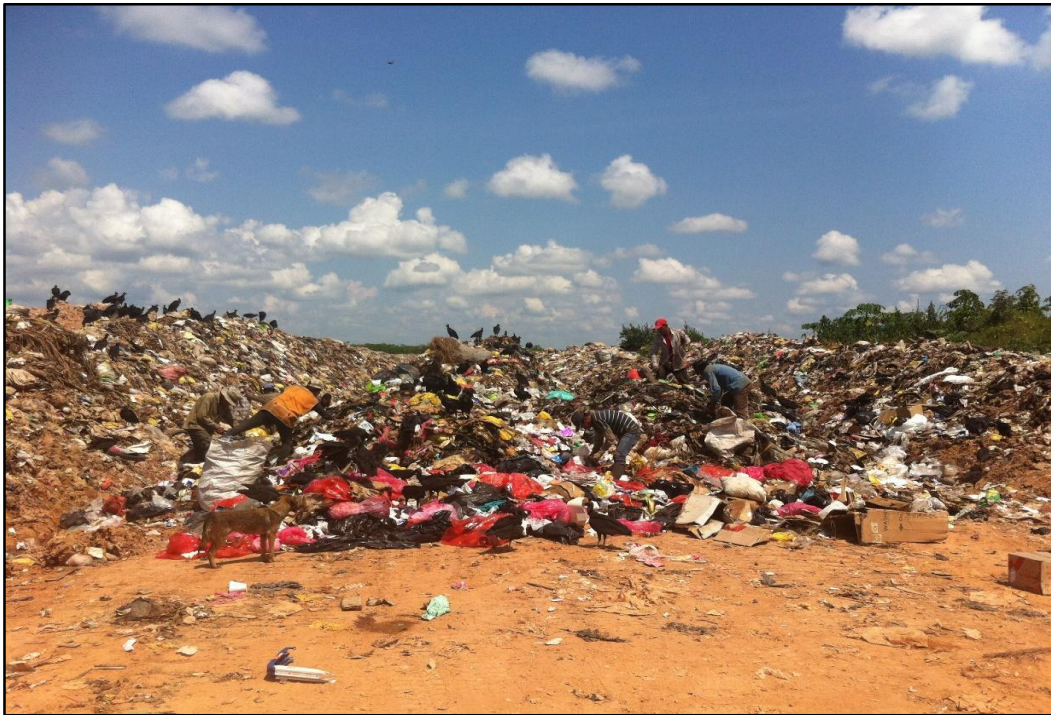
Fotografía N° 09: Presencia de recicladores, gallinazos y residuos provenientes de establecimientos de salud en bolsas negras y rojas. (2015)

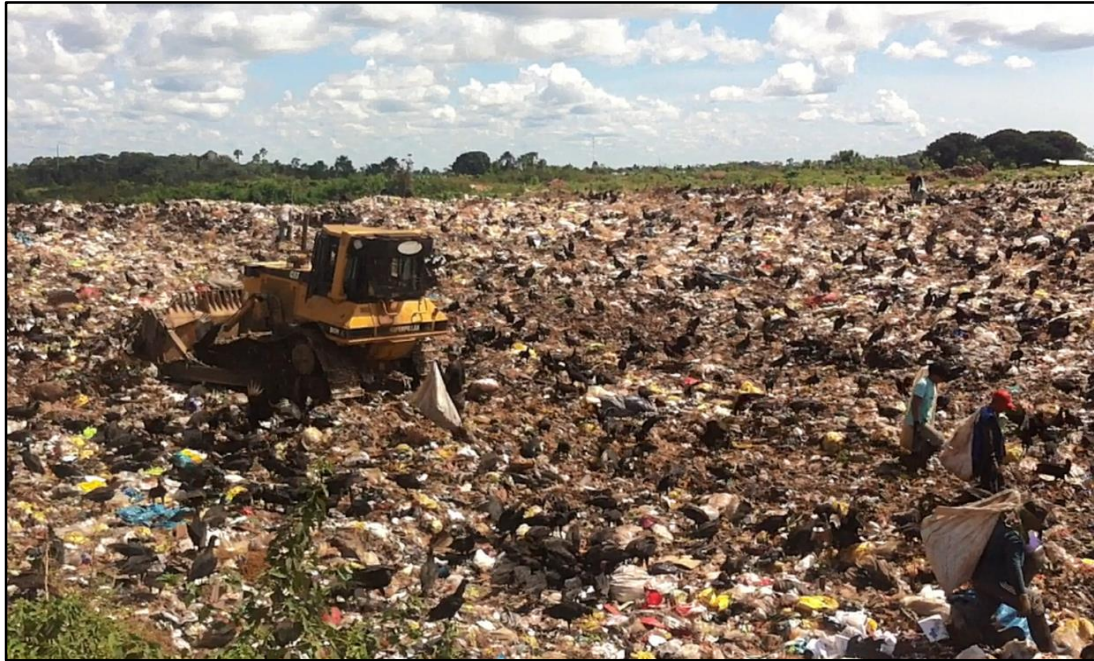
Fotografía N° 11: Actividad de segregación, presencia de gallinazos y maquinaria pesados nivelando y compactando los residuos.
