**UNIVERSIDAD CÉSAR VALLEJO**

**PROGRAMA ACADÉMICO DE MAESTRÍA EN ARQUITECTURA**

Lineamientos de una arquitectura efímera de emergencia y su relación en la población damnificada por inundación en El Porvenir – Trujillo

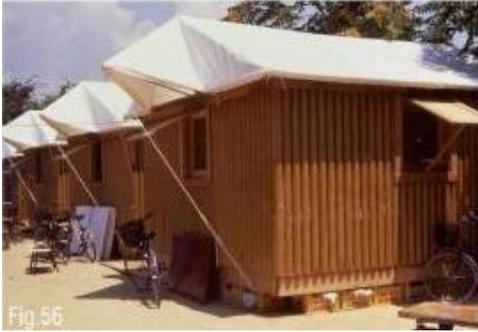
<p><b>01</b></p>	<p><b>PAPER LOG HOUSE</b>          17 de Enero de 1995.          UBICACIÓN: Kobe. Japón</p>

<p>Fig. 56</p>
<p><b>Configuración arquitectónica</b></p>	<p><b>Emplazamiento: Ubicación del Módulo</b>          Las viviendas temporales se emplazaron en el campo de refugiados vientamitas del Parque Miname Komae en Kobe. Japón.</p> <p><b>Posicionamiento</b>          La PLH presenta una organización bipartita en su funcionamiento exterior de manera que su ingreso se ubica lateralmente dando frente a un patio común. La vivienda temporal PLH, desarrollado con un solo ambiente de 16.00m<sup>2</sup></p>	
<p><b>Constructivo</b></p>	<p><b>Flexibilidad</b>          El planteamiento simétrico y la repartición homogénea de las cargas mediante sus muros conformados por cartón, conectan a la cimentación en forma de crucetas de madera anclados y así mismo con pasadores metálicos y ayudar a la fijación.</p> <p><b>Fabricación</b>          La PLH aplica los tubos prefabricados de cartón como elemento básico de su conformación y se apoya en conexiones de madera para darle la estabilidad necesaria, otro material es la tierra que ayuda con la estabilidad del prototipo.</p> <p><b>Embalaje</b>          La tierra utilizada en la cimentación no pasa por este proceso debido a que es extraída del lugar de intervención. sin embargo, los tubos de cartón fueron importados desde Osaka en agrupaciones de 30 antes de llegar a su destino.</p> <p><b>Montaje</b>          Cada vivienda temporal fue autoconstruida por 8 personas en un tiempo que en un margen de 6 horas</p>

<p><b>Temporalidad</b></p>	<p><b>Tiempo de Vida</b>          La ocupación del MinamiKomae por parte de las PLH tuvo lugar entre noviembre de 2010 y enero de 2011, concluyendo que el tiempo de ocupación de las mismas alcanzó los 15 meses.</p>	<p>La PLH se presenta como una vivienda temporal que al estar conformada con tubos de cartón y tierra del lugar su disposición final deviene mayoritariamente en reciclable.</p>

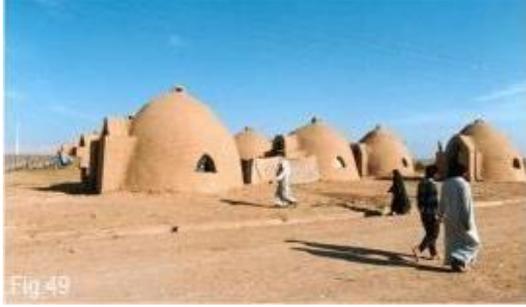
<p><b>02</b></p>	<p><b>SANDBAG SHELTERS</b>  Fecha de construcción  Mayo 1995  Fecha de erradicación :  Mayo 1997</p>

<p>Fig. 49</p>
<p><b>Configuración arquitectónica</b></p>	<p><b>Emplazamiento:</b>  <b>Ubicación del Módulo</b>  Las viviendas temporales se emplazaron en el Campo de refugiados 'Banirrajar en la ciudad de Khuzentan en Irán.</p> <p><b>Posicionamiento</b>  El agrupamiento organiza las de manera dispersa, pero dentro de una lógica que independiza los ingresos por ende la interacción entre los usuarios. La vivienda temporal esta diseñada con un solo ambiente y c ventilación cruzada</p>

<p><b>Temporalidad</b></p>	<p><b>Tiempo de Vida</b>  .un tiempo de ocupación de 24 meses.</p>	<p>La disposición final del material predominante fue el mismo lugar de intervención va que se revirtió el total de ella.</p>

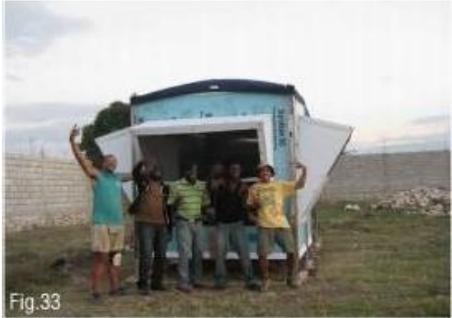
<p><b>03</b></p>	<p><b>TSHELTER2S</b> FECHA DE CONSTRUCCIÓN: Marzo del 2011</p>

<p>Fig.33</p>
<p><b>Configuración arquitectónica</b></p>	<p><b>Emplazamiento: Ubicación del Módulo</b> El prototipo TShelter2S se ubica en Croix-des-Bousquets. a 12 Km de Puerto Príncipe. Haití.</p> <p><b>Posicionamiento</b> Los módulos no están agrupados.</p>	<p>. El módulo construido en Croix-des-Bousquets ostentó una superficie útil de 18.00m<sup>2</sup> la cual se desarrolló en dos niveles.</p>
<p><b>Constructivo</b></p>	<p><b>Flexibilidad</b> El edificio se estructura mediante un armazón principal de acero galvanizado el cual se ancla a la base para mejorar su seguridad de instalación. Seguidamente se instalan paneles Finalmente, el techo es recubierto con una tela de vinilo. la no actúa estructuralmente.</p> <p><b>Fabricación</b> El módulo prefabricado presenta conformación es muy específica y Las piezas no pueden tener variación alguna.</p> <p><b>Embalaje</b> El prototipo se puede embalaje y desplazar.</p> <p><b>Montaje</b> La vivienda se puede armar con 2 personas con una jornada de 6 horas.</p>

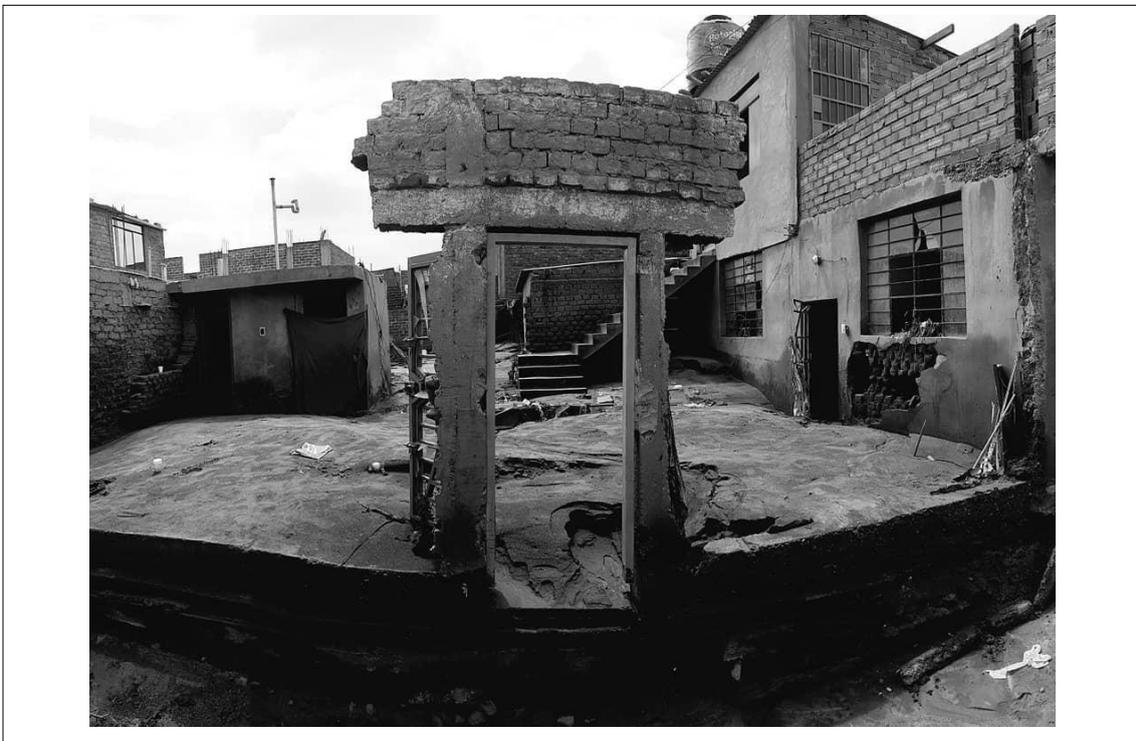
Comentario: Imagen registrada en el sector de río seco en el Porvenir 2017, con el paso del huaco dejando solo umbrales de pie.

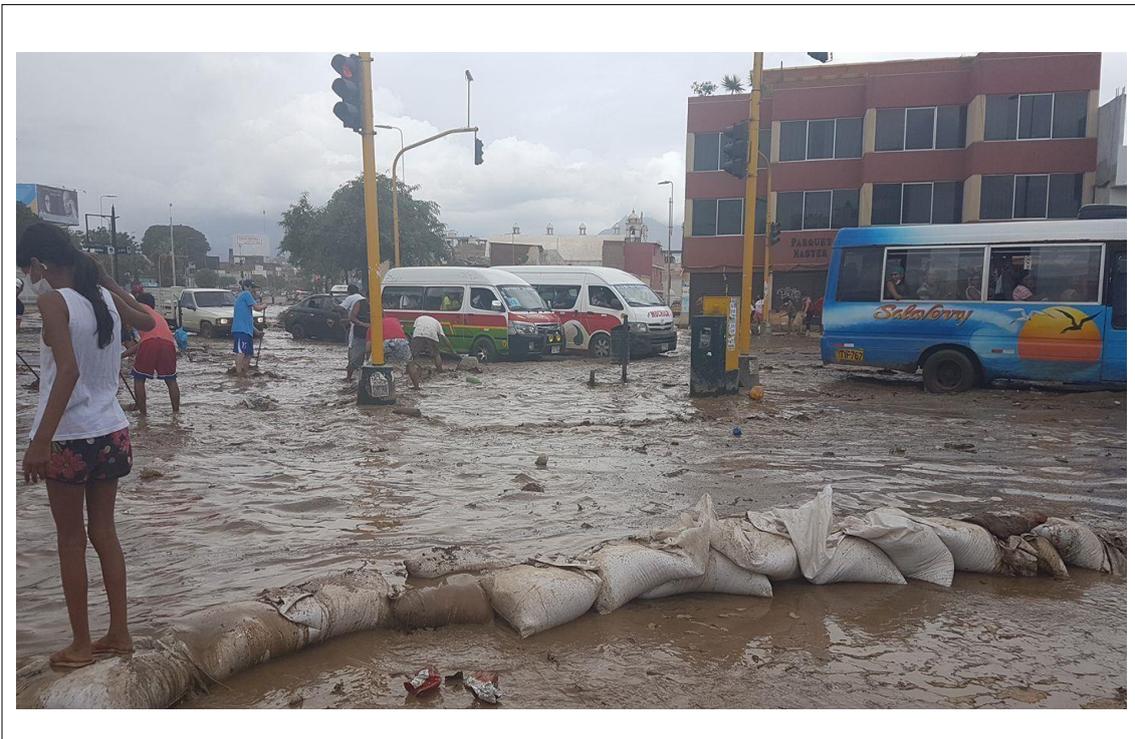
Comentario: Imagen registrada en la av. España, pasado el segundo huayco en el 2017 dejando a la población en zozobra por el bloque de pistas, colapso de redes de alcantarillado, etc.

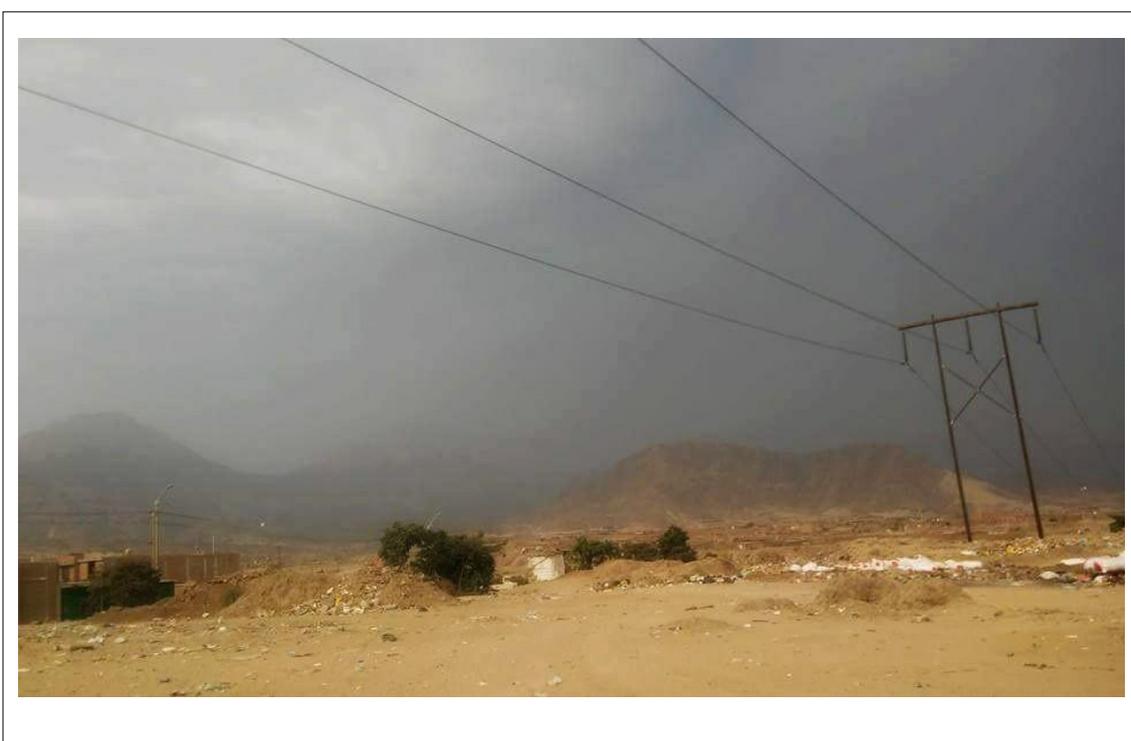
Comentario: Imagen registrada en la parte alta del Porvenir, observándose la precariedad y el riesgo que existe en la zona, horas después pasaba siete huaycos.

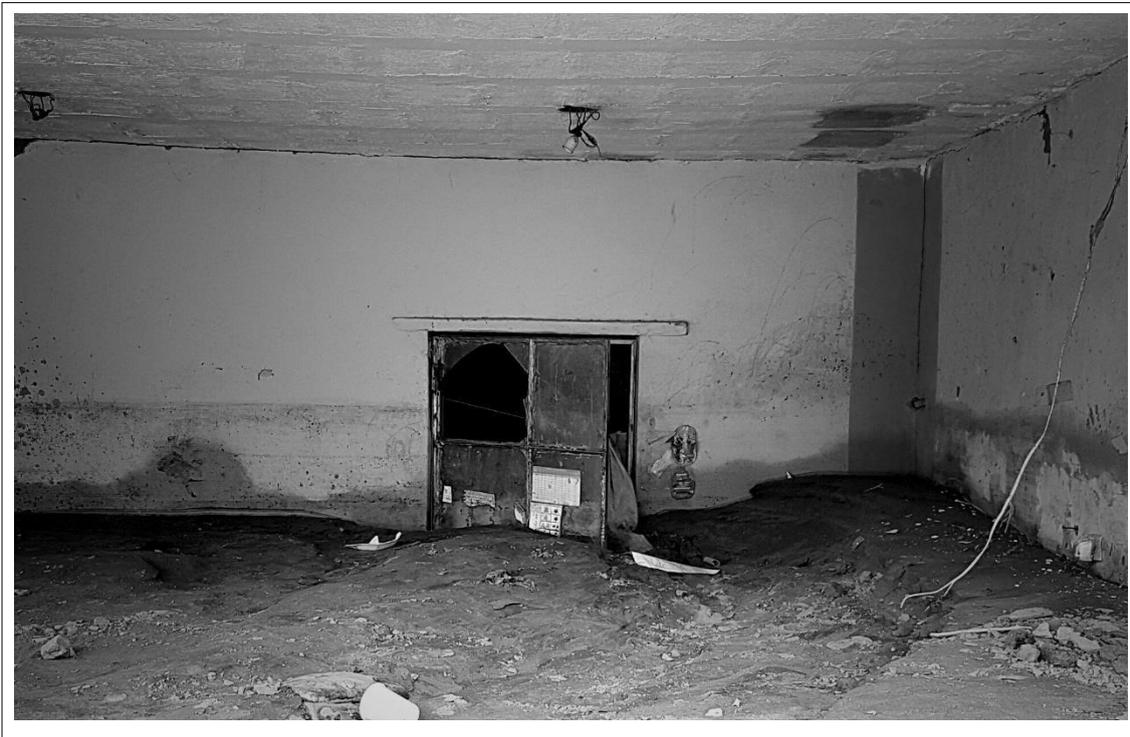
Comentario: Imagen registrada en el sector río seco en el Porvenir, el paso del huayco dejó enterrada la vivienda en un aproximado de 1.50 metros.

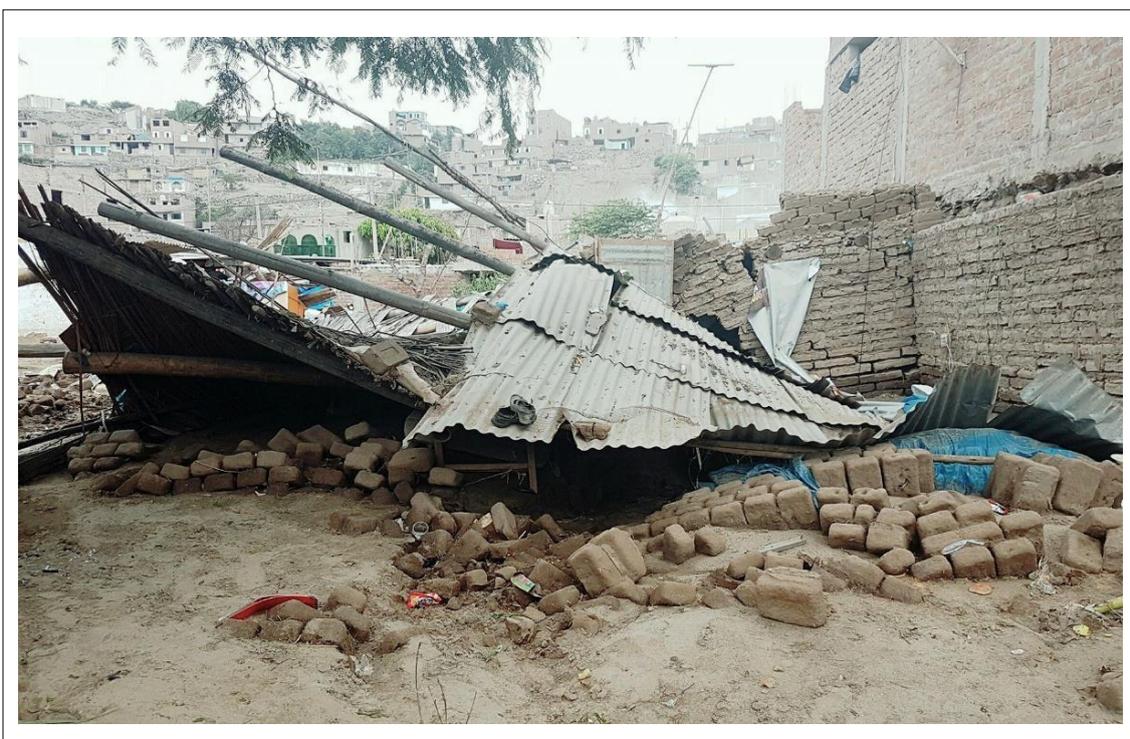
Comentario: Imagen registrada en el colapso total de una vivienda construida en adobe y ubicada en el Porvenir.

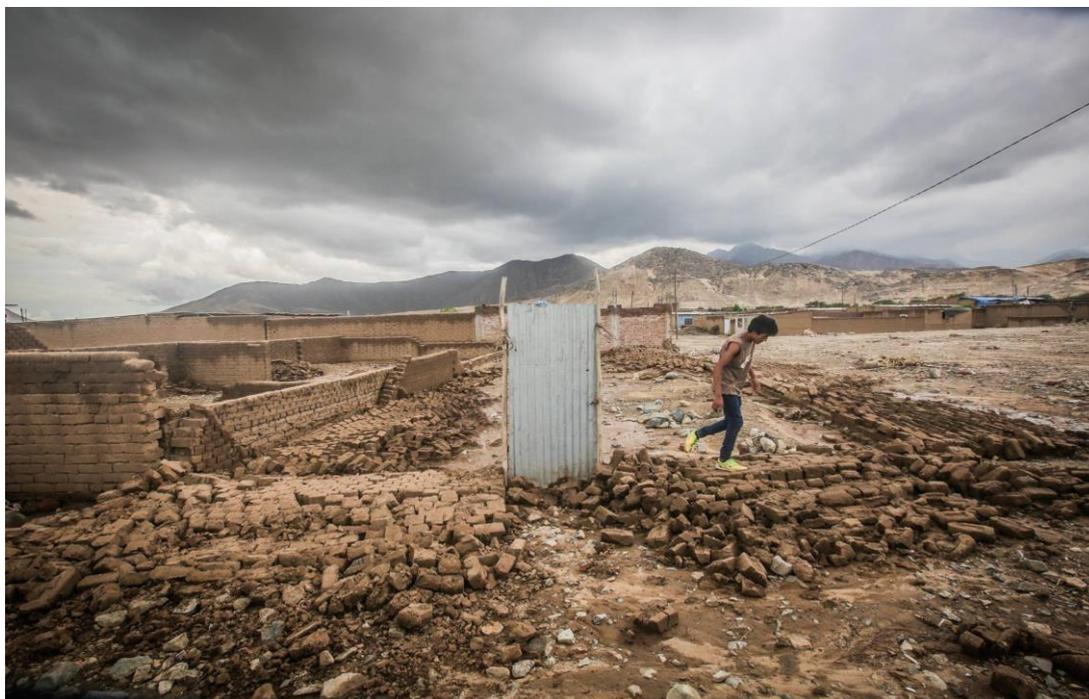
Comentario: Imagen registrada en el colapso total de una vivienda construida en adobe y ubicada en el Porvenir.

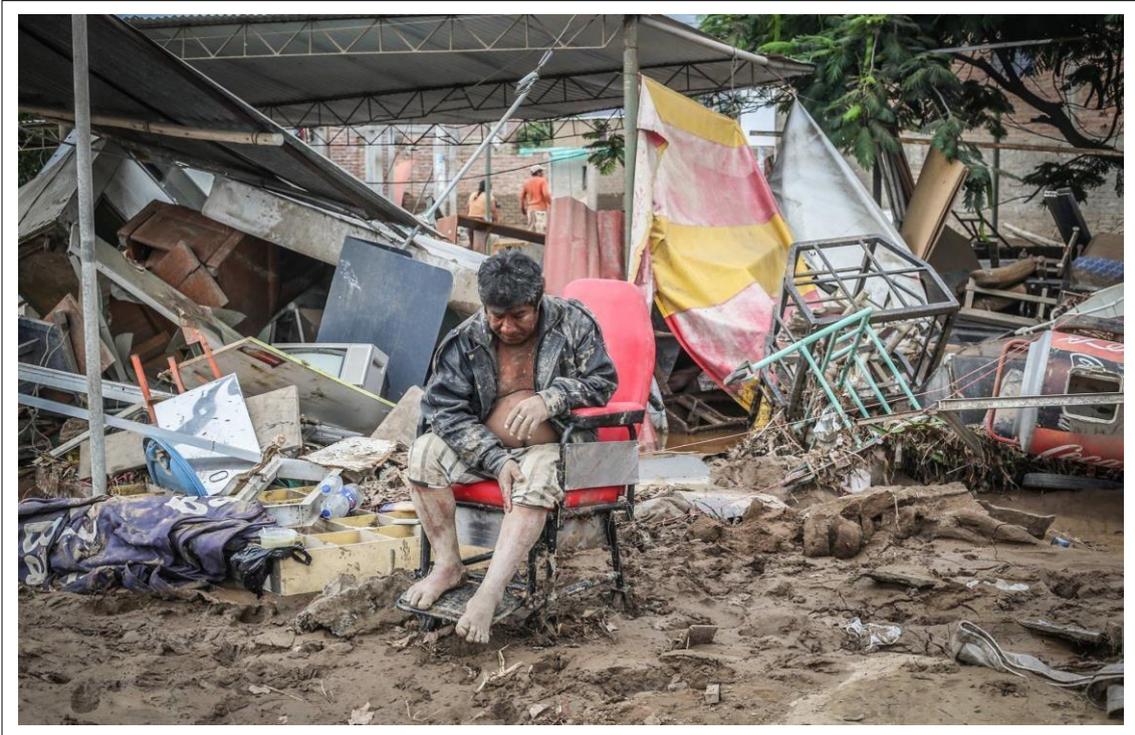
Fotografía: Douglas Juarez.

Comentario: Imagen registrada en el colapso total y la pérdida material de un poblador en el Porvenir.

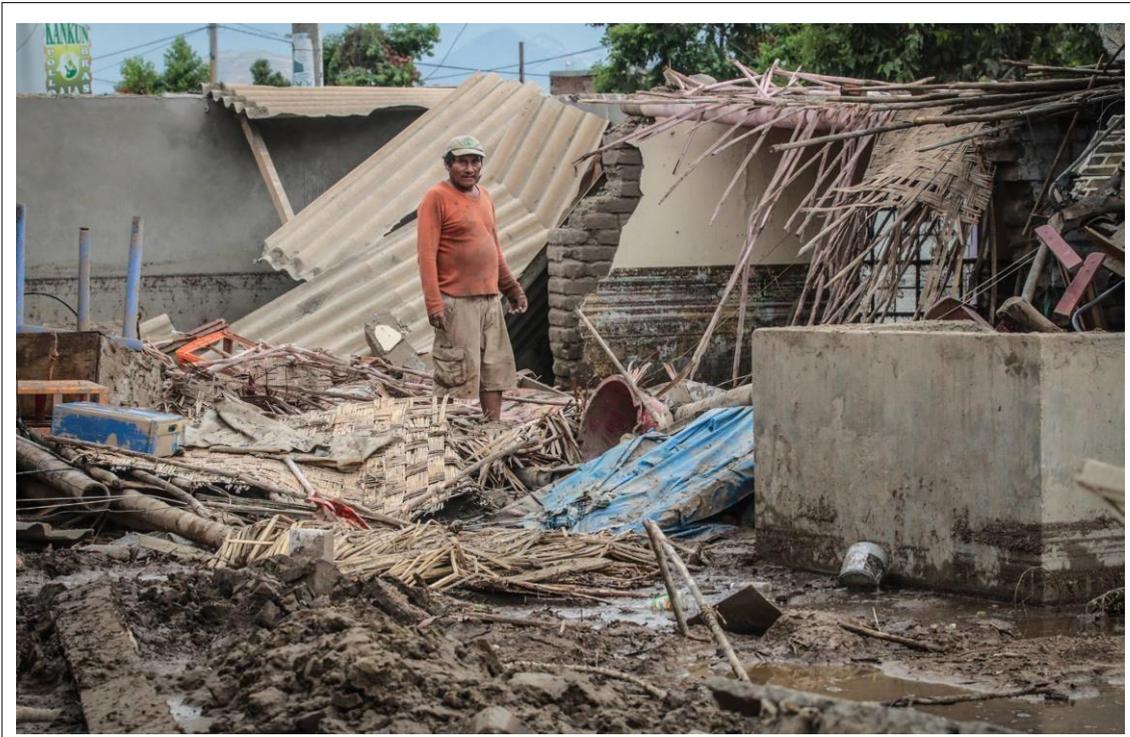
Fotografía: Douglas Juarez.

Comentario: Imagen registrada en el colapso total y la pérdida material de un poblador en el Porvenir.

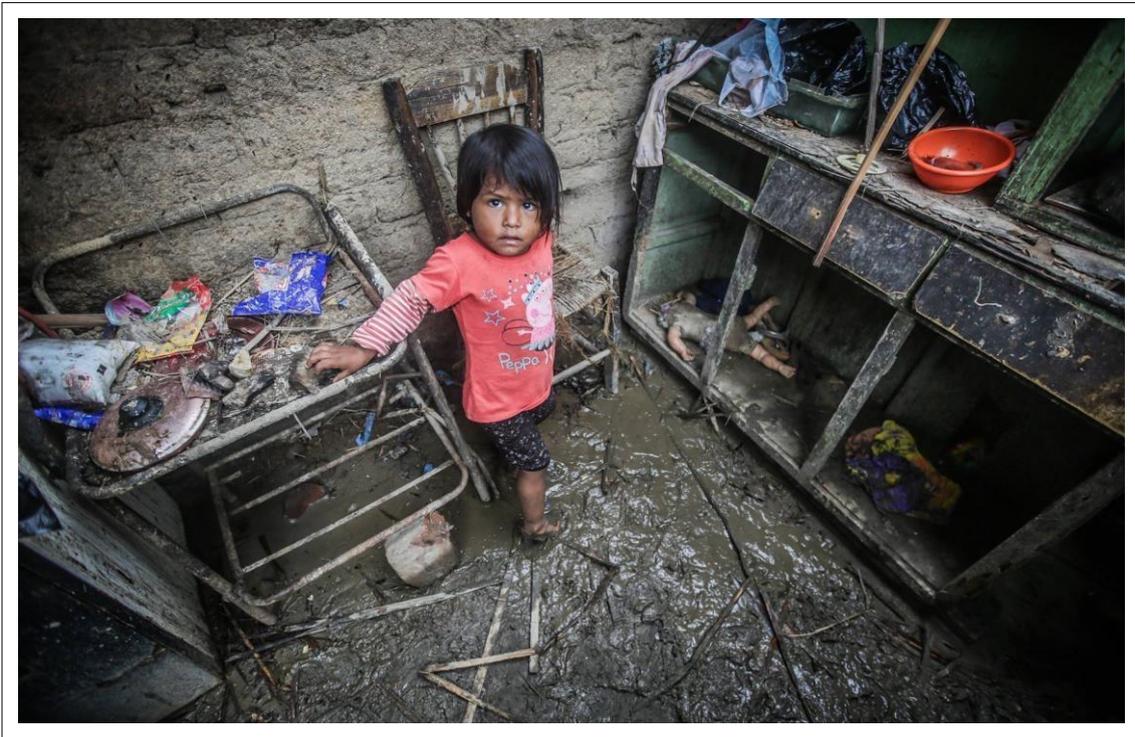
Fotografía: Douglas Juarez.

Comentario: Imagen registrada en el colapso total y la pérdida material de un poblador en el Porvenir.

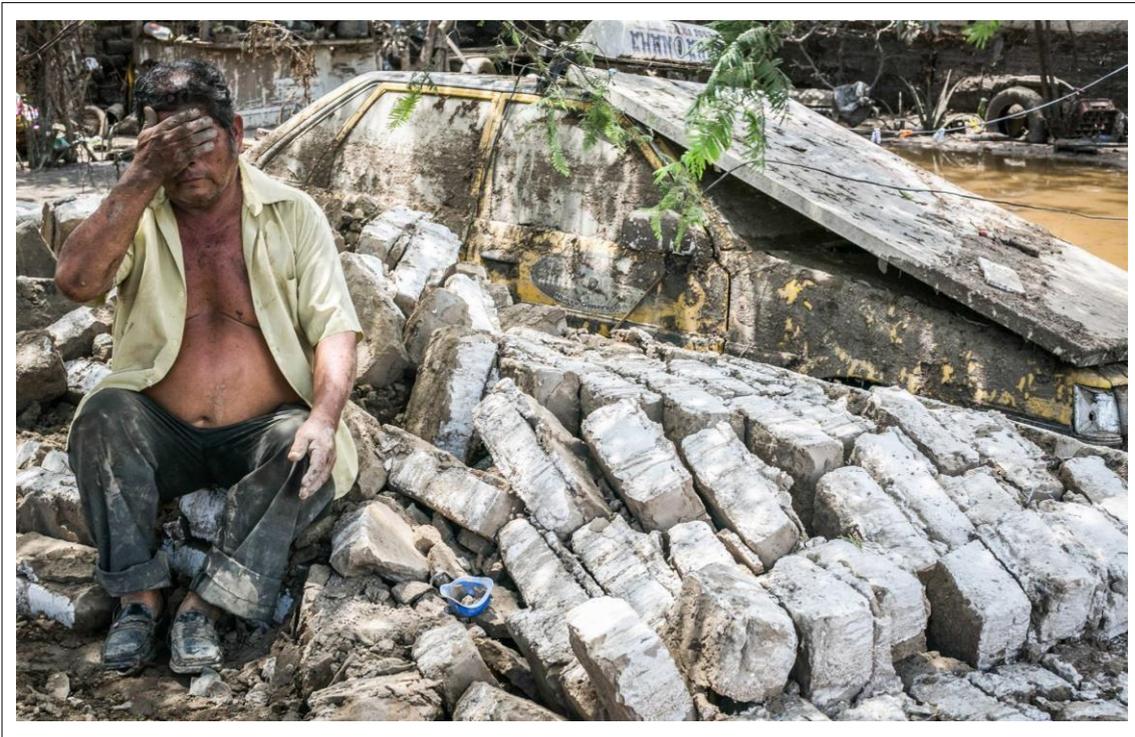
Fotografía: Douglas Juarez.

Comentario: Imagen registrada en el colapso total y la pérdida material de un poblador en el Porvenir.

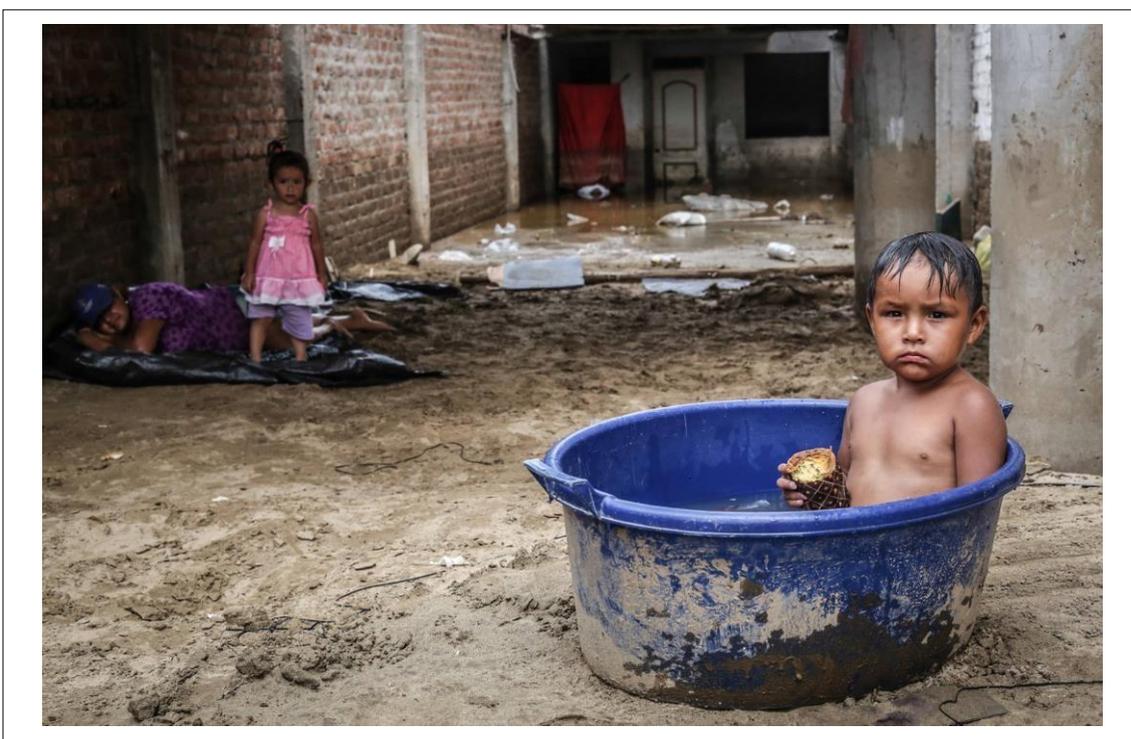
Fotografía: Douglas Juarez.

Comentario: Imagen registrada el grado de daños y la falta de atención con la población infantil.

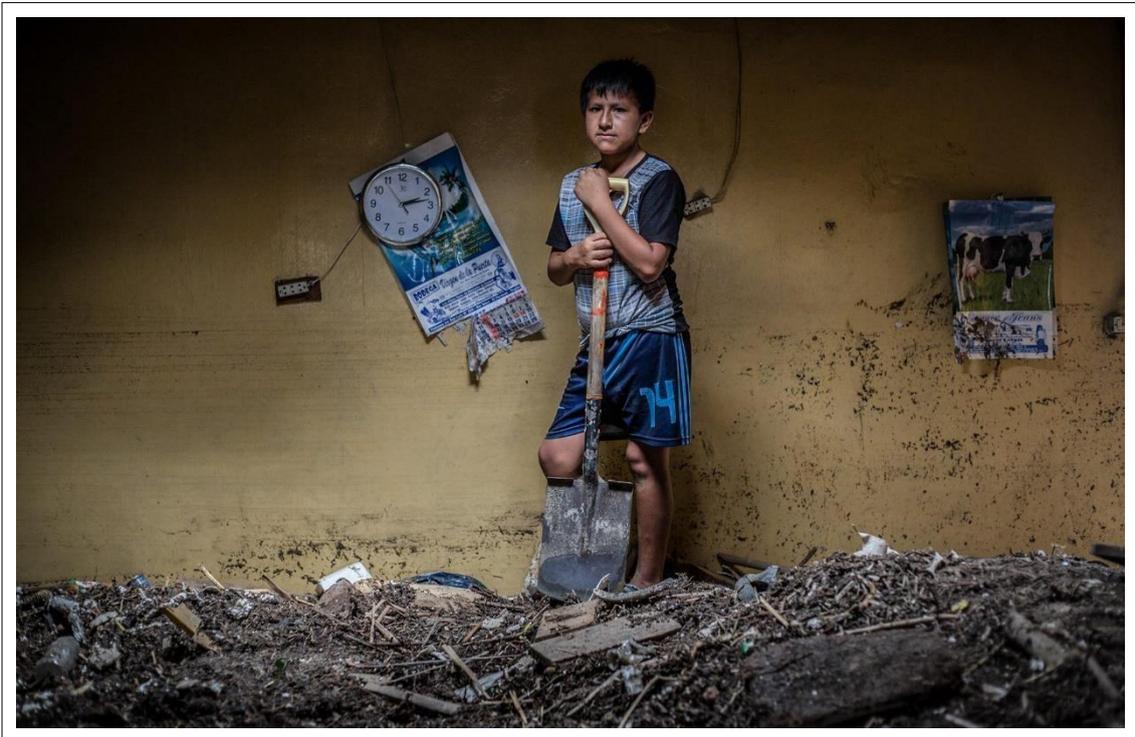
Fotografía: Douglas Juarez.

Comentario: Imagen registrada el grado de daños y la falta de atención con la población infantil.

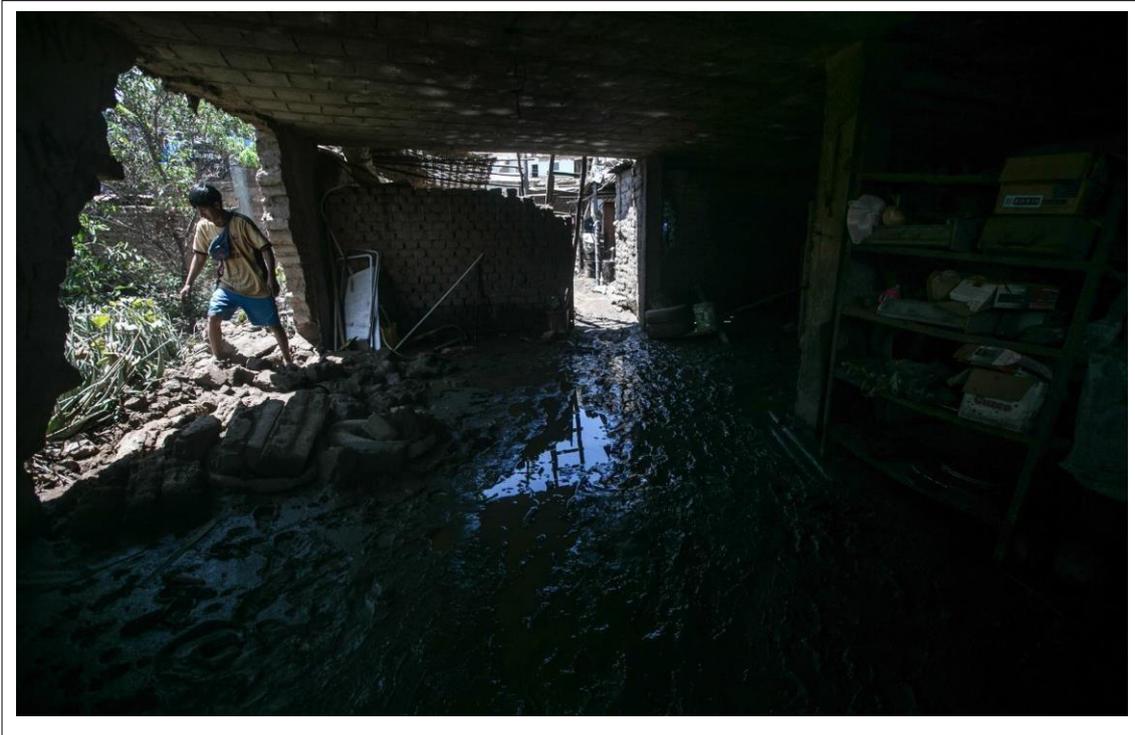
Comentario: Imagen registrada el grado de daños ocasionados por el desborde de la quebrada san Idelfonso en el Porvenir.

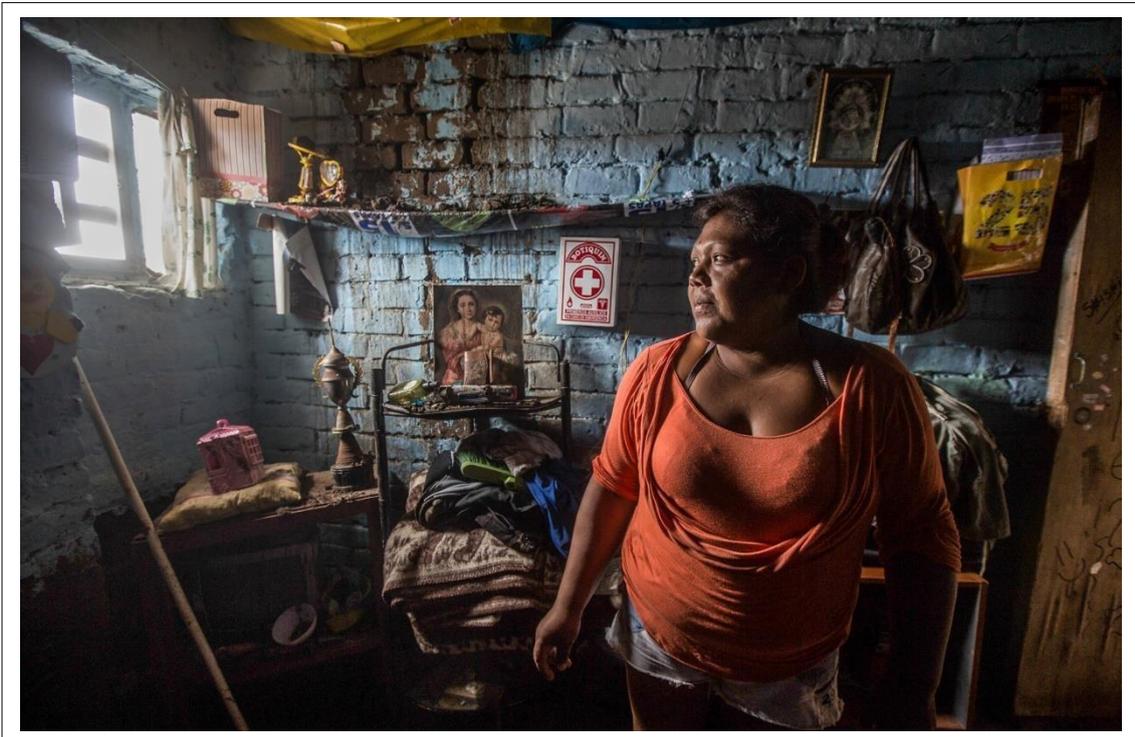
Comentario: Imagen registrada el grado de daños ocasionados por el desborde de la quebrada san Idelfonso en el Porvenir.
