Mejoramiento del servicio de transitabilidad del Jirón Unión entre la
avenida España y la avenida América Sur, distrito de Trujillo, Provincia
de Trujillo, La Libertad.

TESIS PARA OBTENER EL TÍTULO PROFESIONAL DE
INGENIERO CIVIL

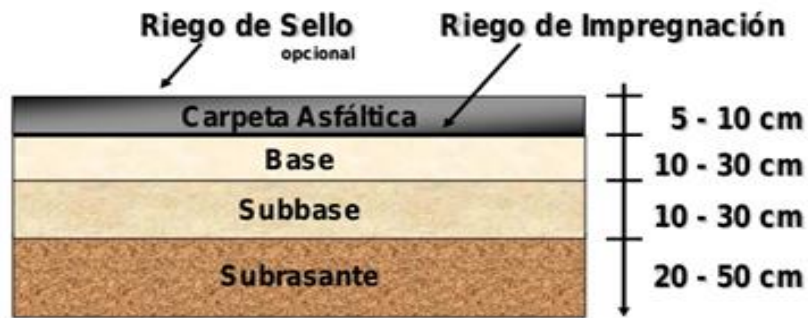
Figura 1: Sección transversal de pavimento.
Fuente: Cámara nacional del cemento

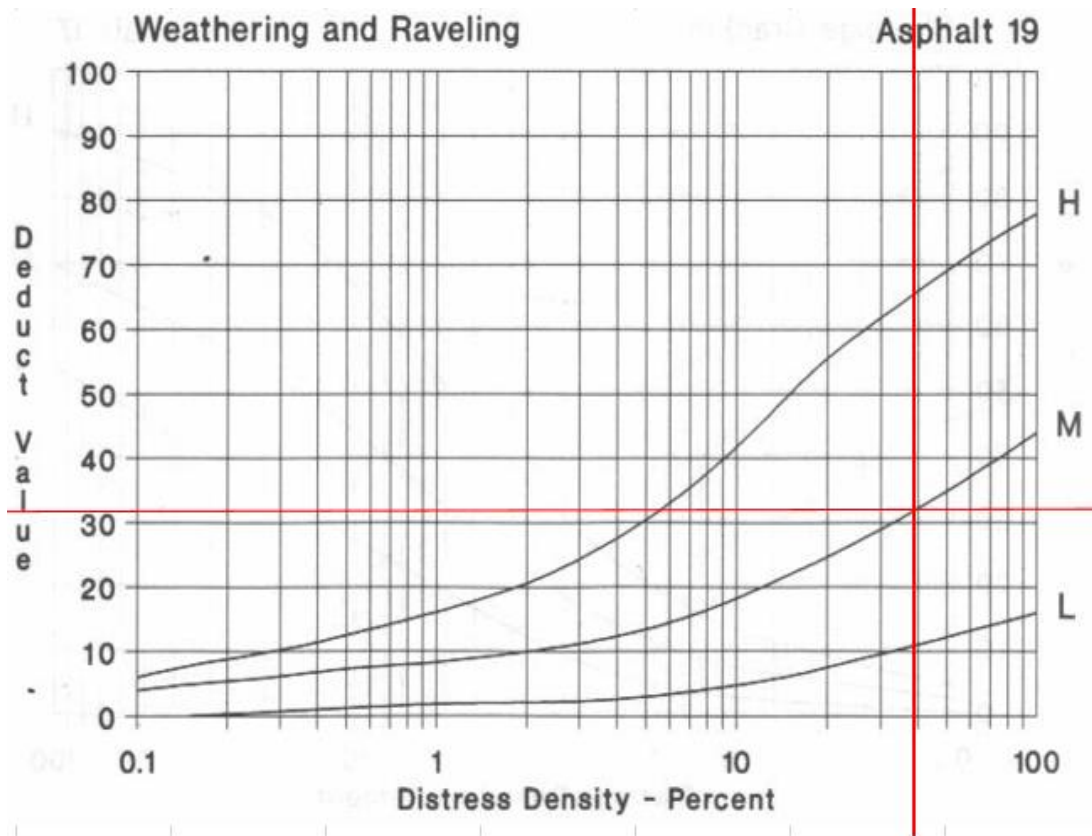
Figura 15. Valor deducido

Se calcula el valor deducido para la falla N°19 considerando 37.489 que es su densidad y nivel de severidad medio, con estos datos se encuentra el valor de 33 según el ábaco de la figura quince.

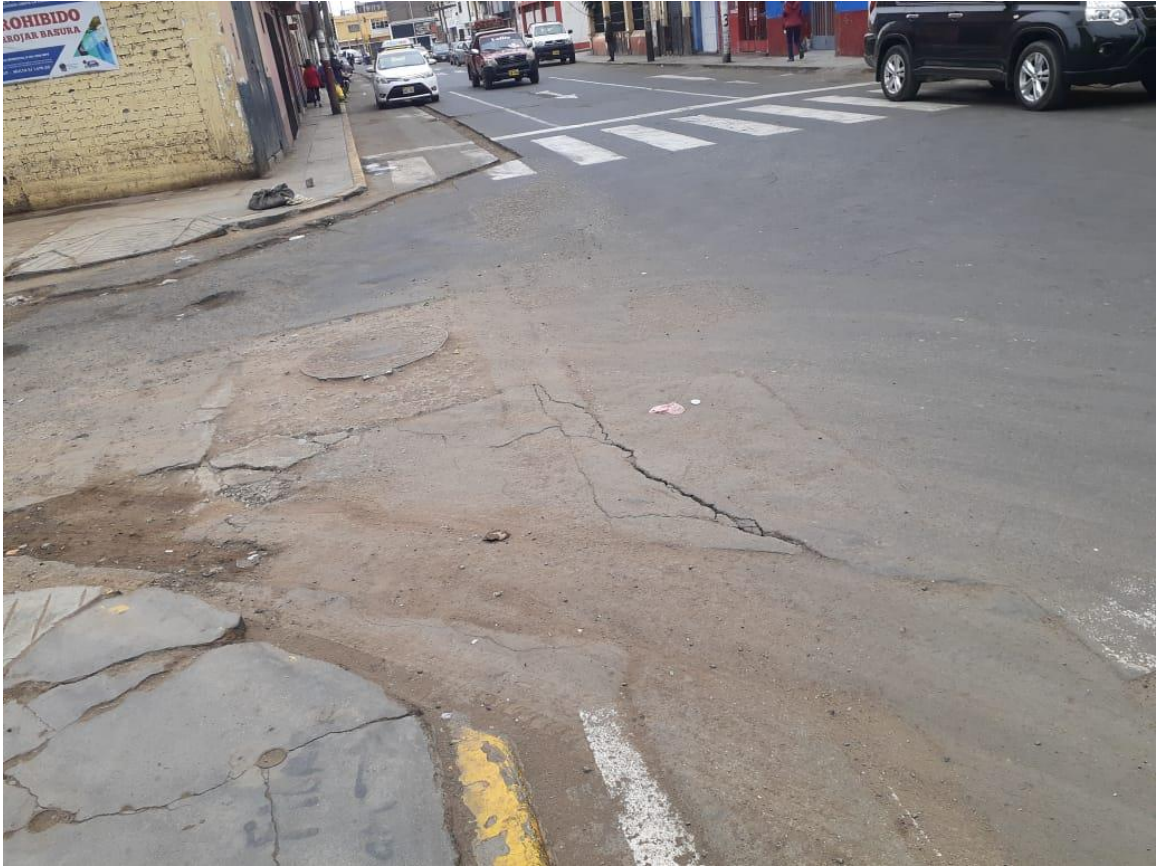
Figura 5: desprendimiento de agregado y hundimiento

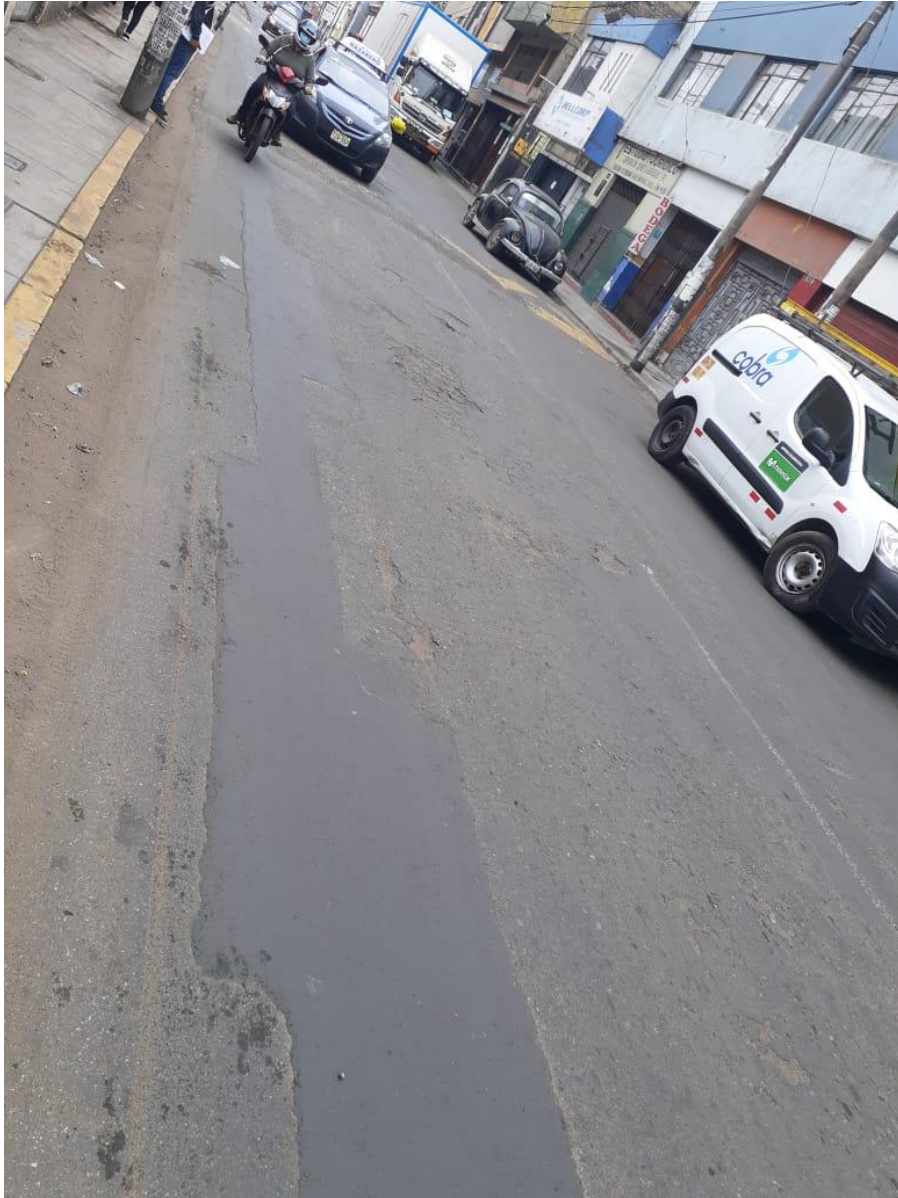
Figura 6: Parche y huecos

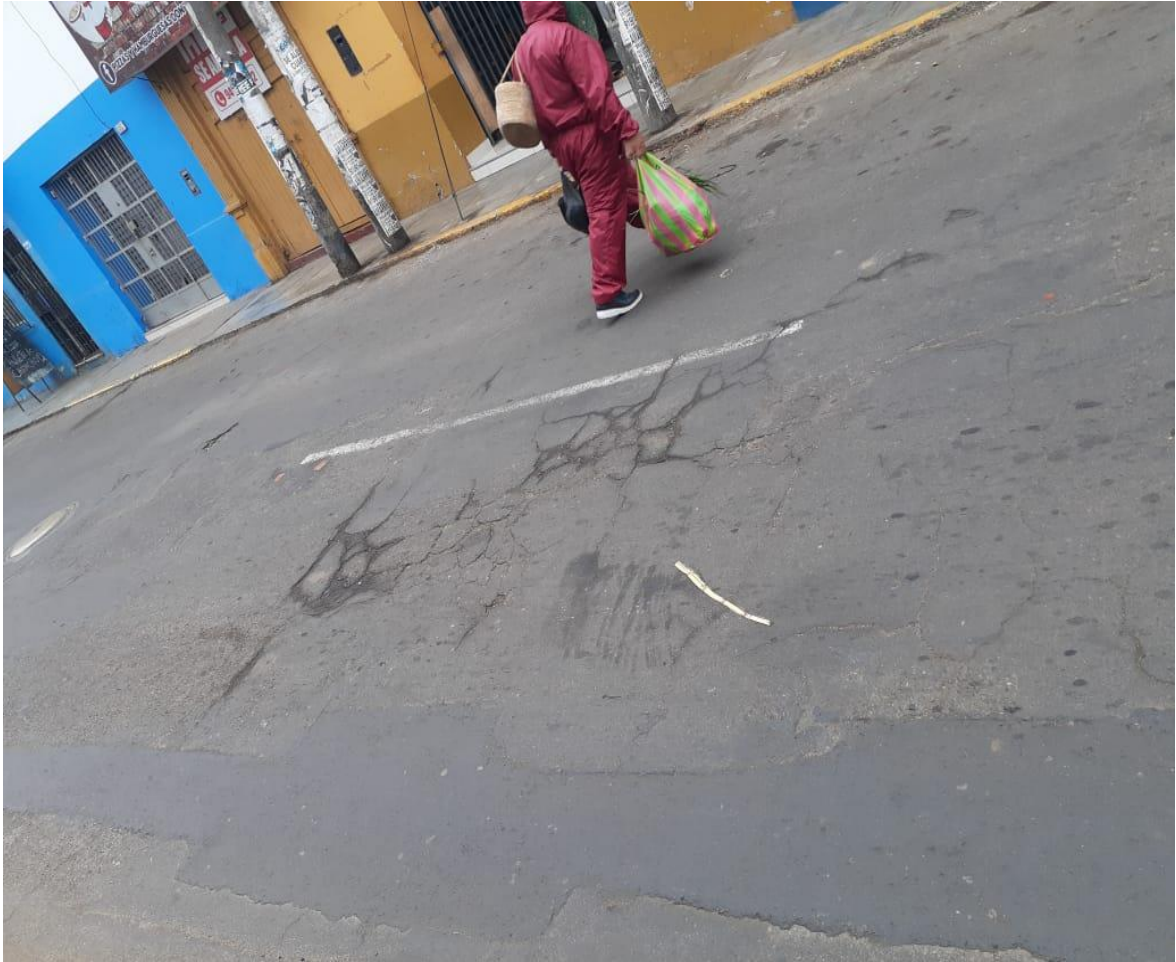
Figura 7: Piel de cocodrilo

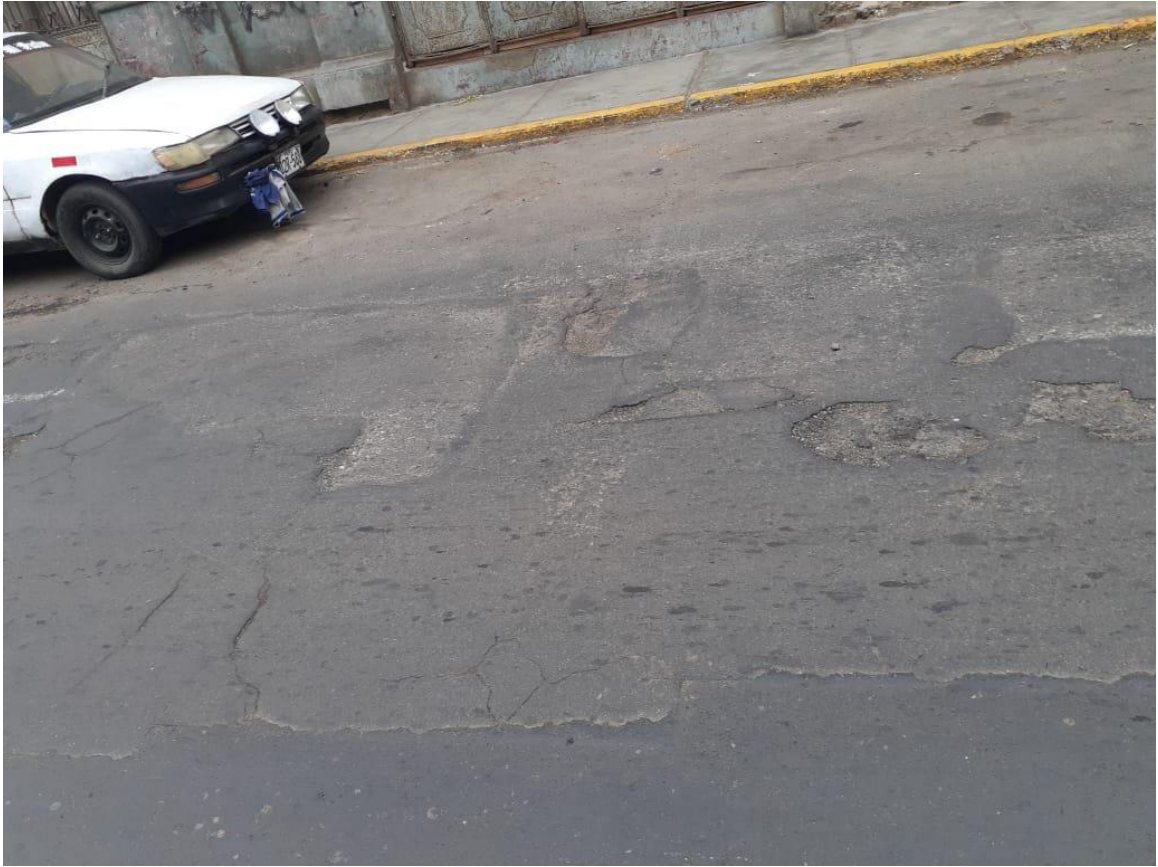
Figura 8: Huecos y parche

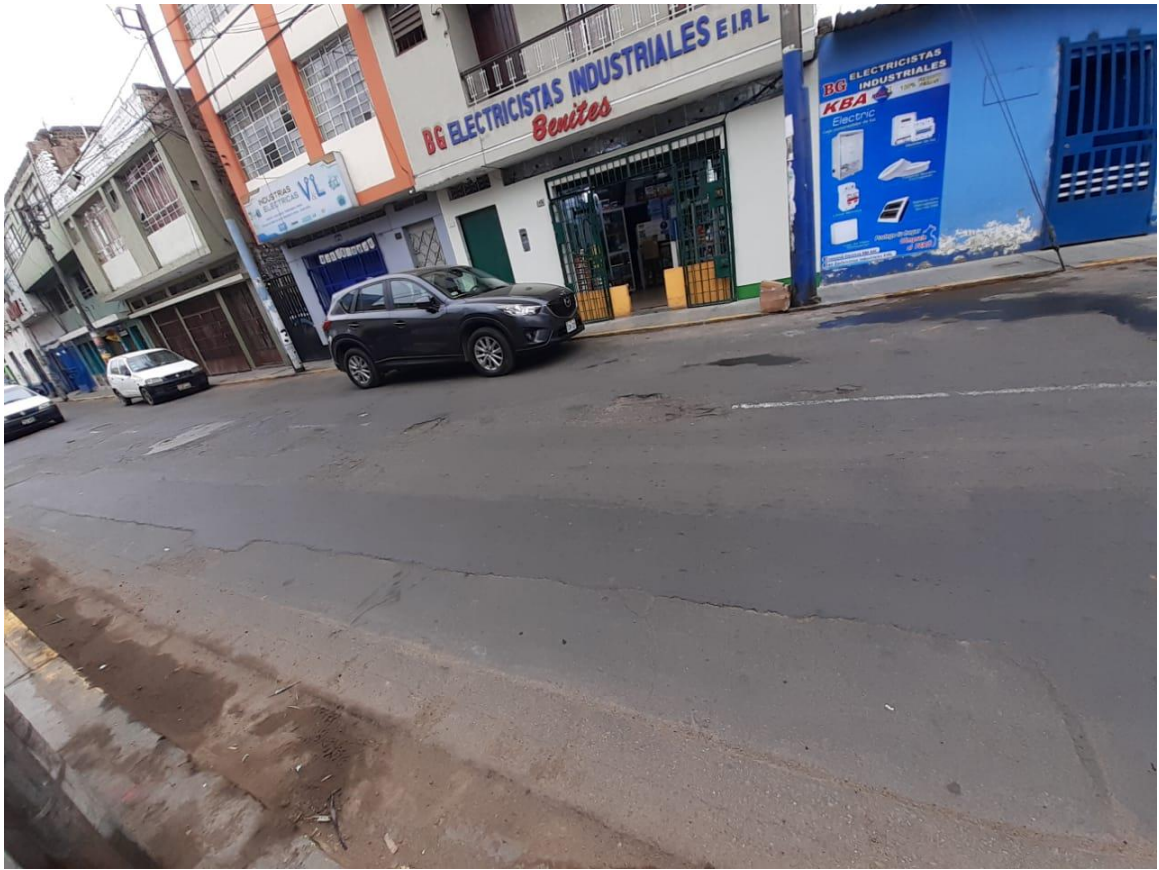
Figura 9: Parche

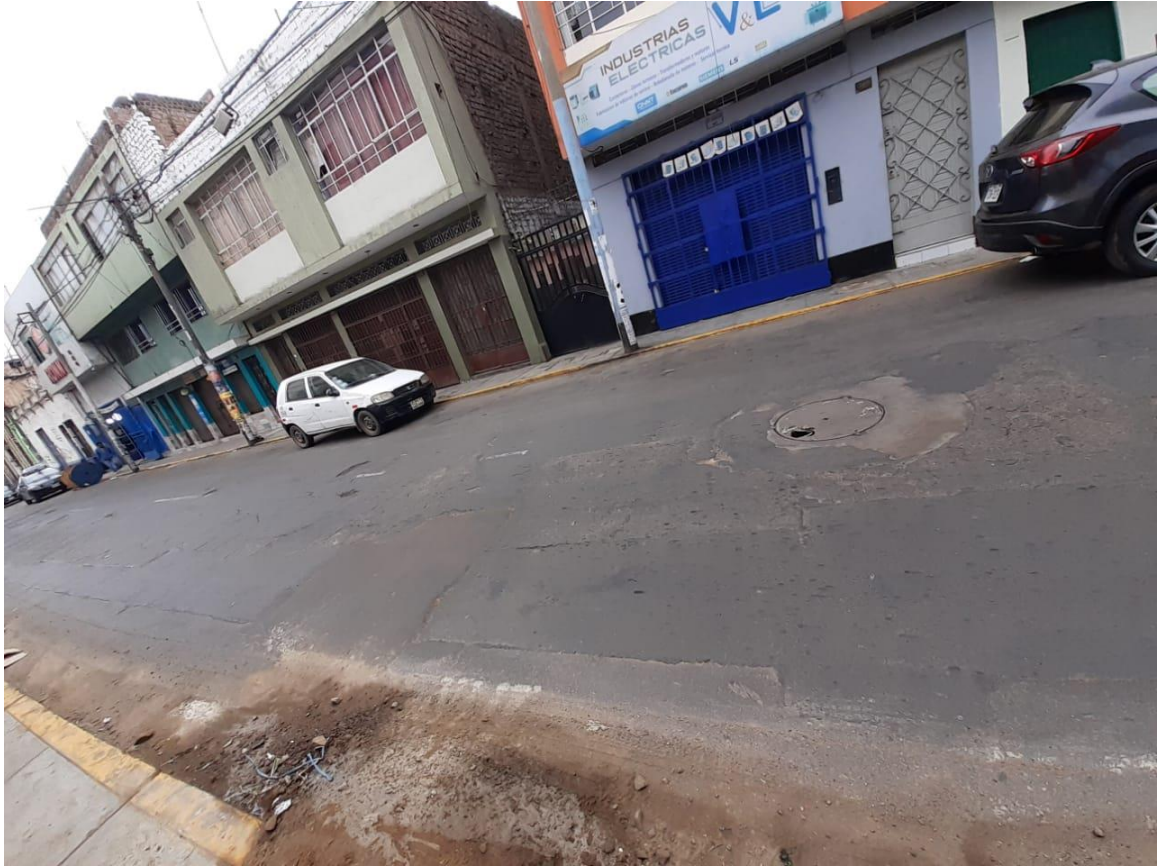
Figura 10: Desprendimiento de agregado y huecos

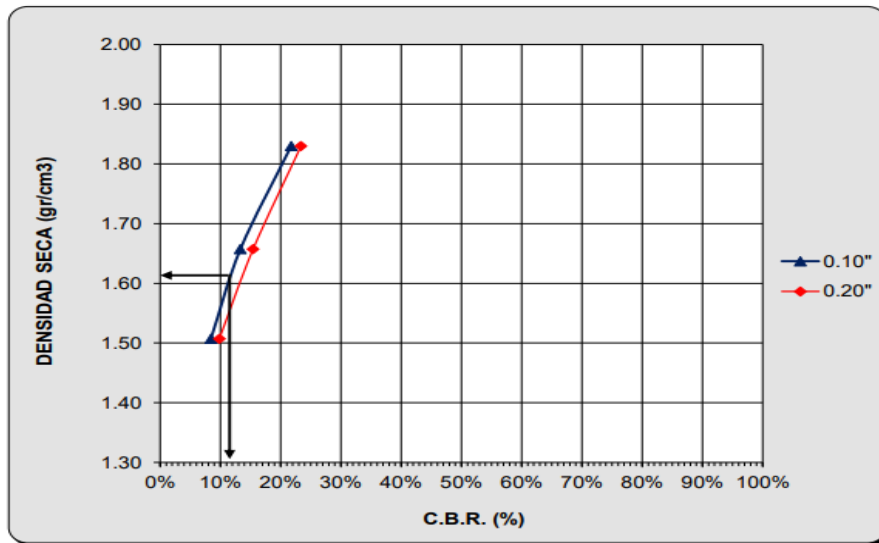
CURVA DENSIDAD SECA - CBR

VALORES PROCTOR MODIFICADO:
DENSIDAD SECA MAXIMA (gr/cm3): 1.70
HUMEDAD OPTIMA (%): 8.78

95 % DENSIDAD SECA MAXIMA (gr/cm3): 1.62
C.B.R. (%): 11.50
