UNIVERSIDAD CÉSAR VALLEJO

**“Acondicionamiento del Entorno Urbano Inmediato para el
Nuevo Centro de Educación Básica Especial, en el Distrito de
Villa el Salvador”**

TESIS PARA OBTENER EL TÍTULO PROFESIONAL DE:
Arquitecto

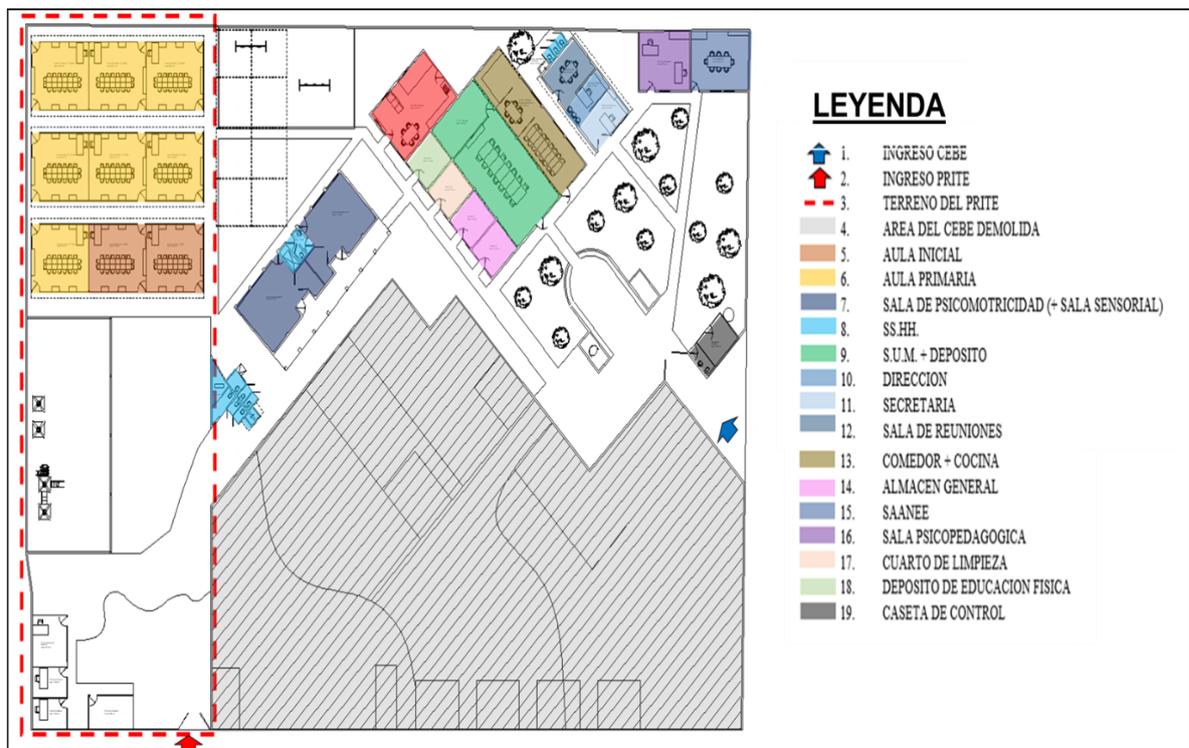
FIGURA 22. Plano de zonificación interna del CEBE DIVINA MISERICORDIA – VILLA EL SALVADOR

Por tal motivo el establecimiento mediante MINEDU solicito que se les brinde 9 módulos prefabricados para resolver la demanda del servicio, para lo cual tuvieron que ubicarlos dentro del terreno contiguo que pertenece a otra institución (PRITE DIVINA MISERICORDIA) como se muestra en la figura 22.

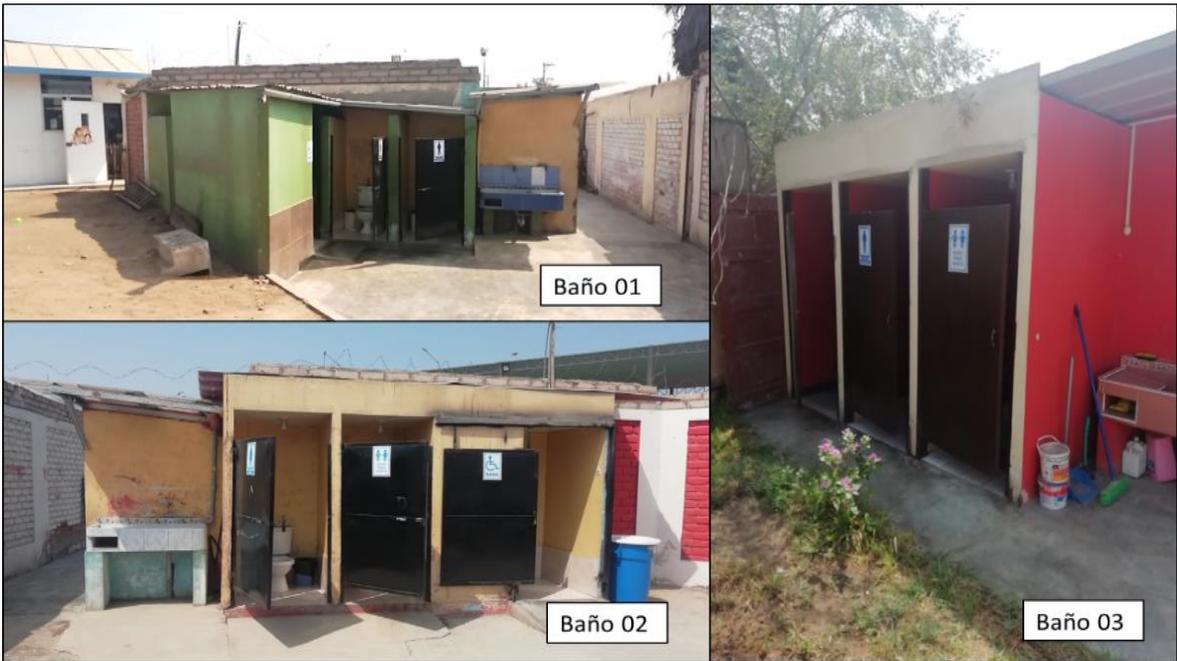
FIGURA 23. Baños existentes en inadecuadas condiciones de uso
 Fuente: Elaboración Propia en base a la información obtenida del trabajo de campo.

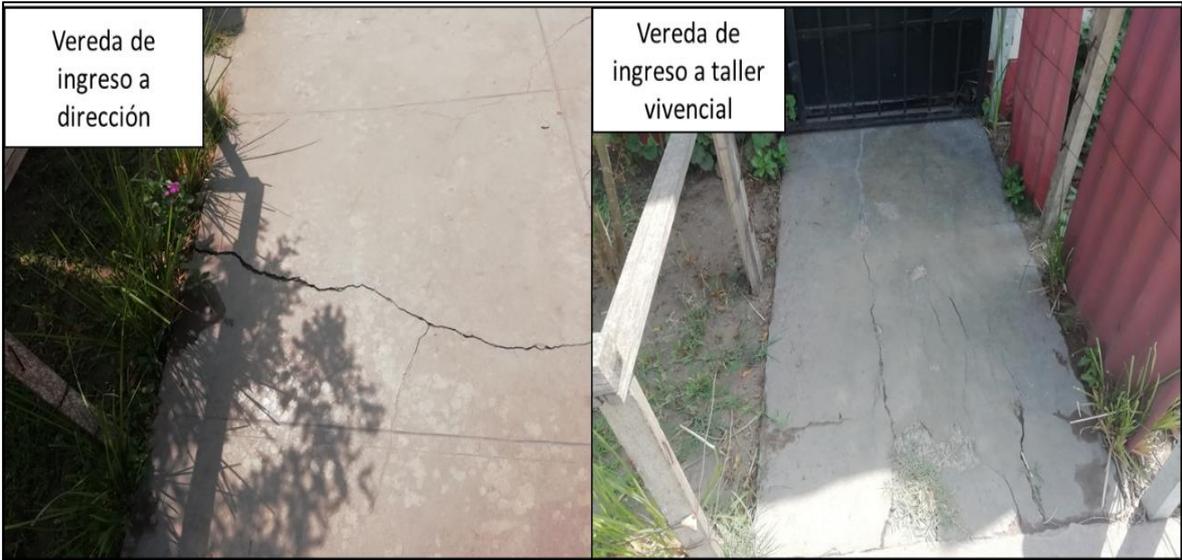
FIGURA 24. Veredas interiores deterioradas
 Fuente: Elaboración Propia en base a la información obtenida del trabajo de campo.

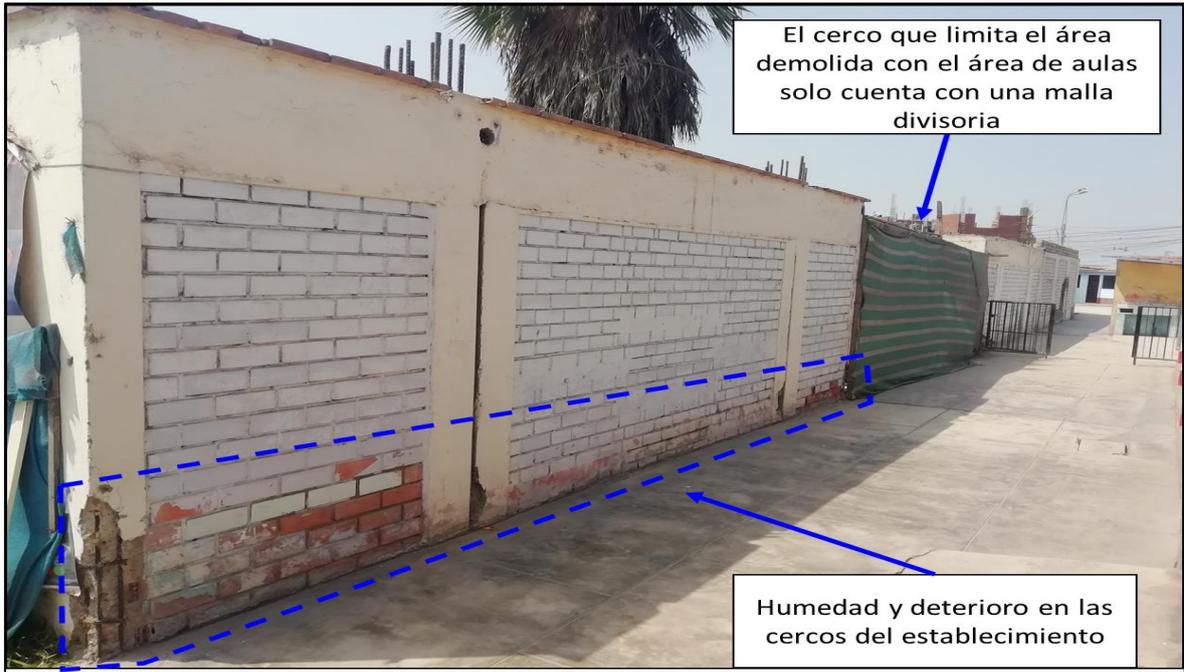
FIGURA 25. Estado actual del cerco interior que divide el área demolida de la zona de aulas – Toma 01
Fuente: Elaboración Propia en base a la información obtenida del trabajo de campo.

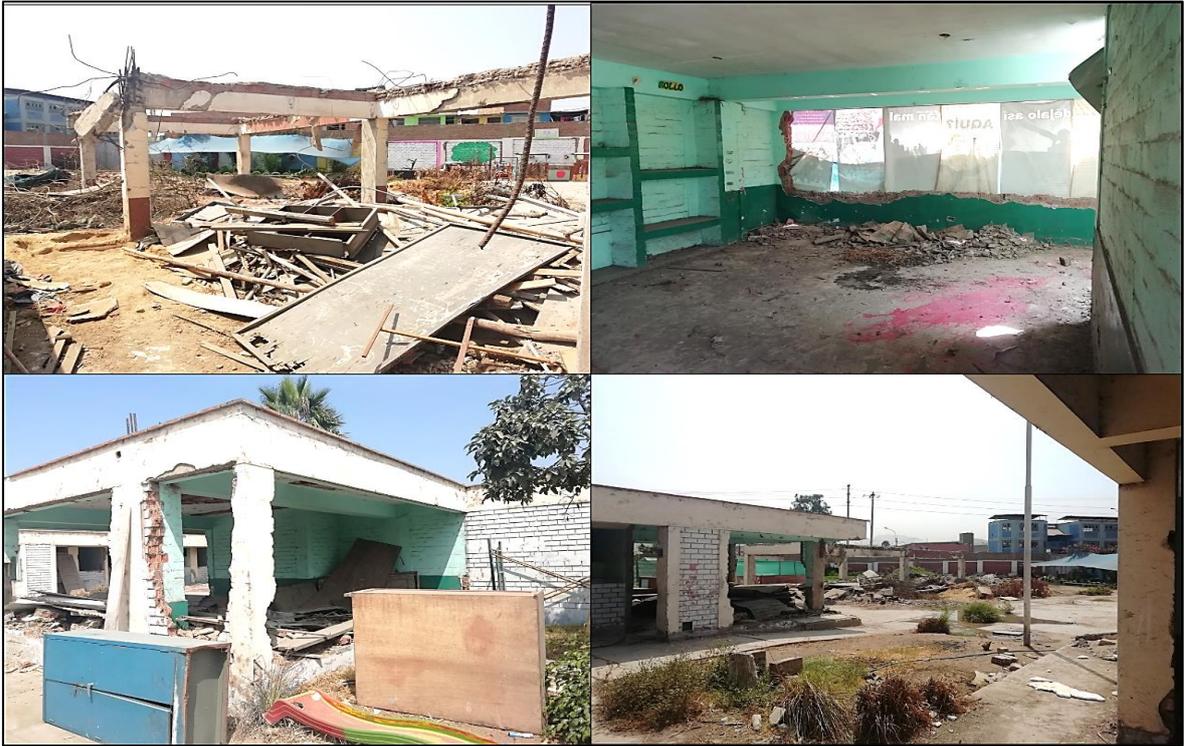
FIGURA 27. Estado actual del aula demolido desde el año 2016.
 Fuente: Elaboración Propia en base a la información obtenida del trabajo de campo.

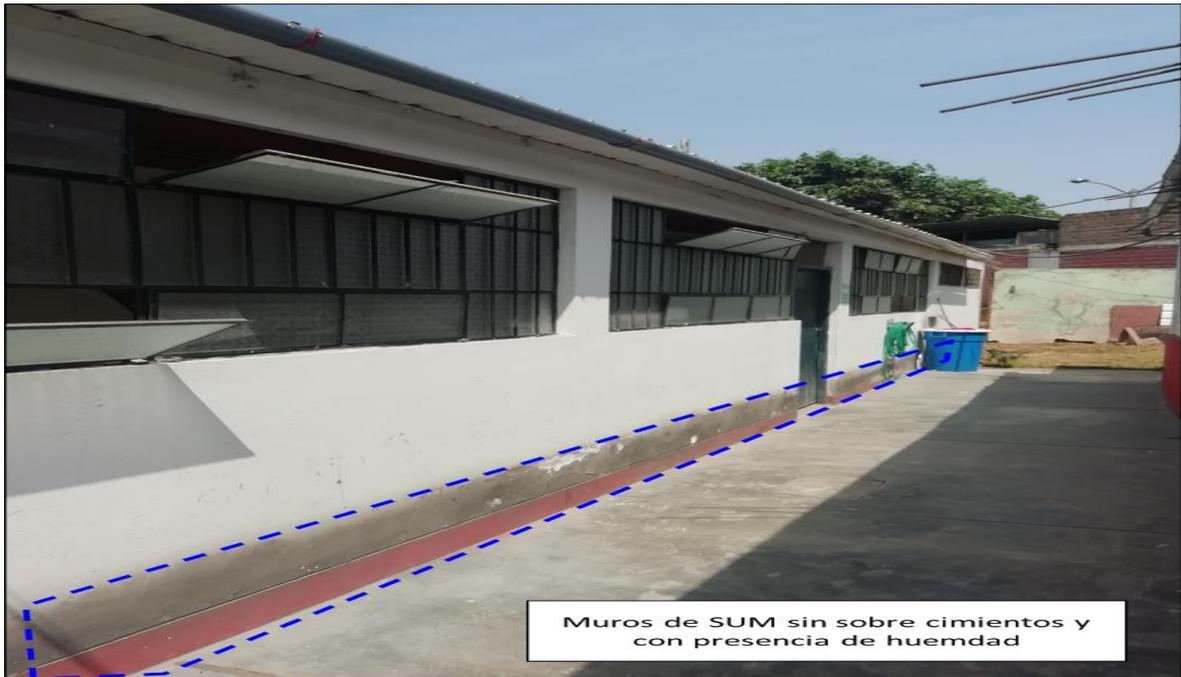
FIGURA 29. Estado actual de los muros del salón de usos múltiples
 Fuente: Elaboración Propia en base a la información obtenida del trabajo de campo.

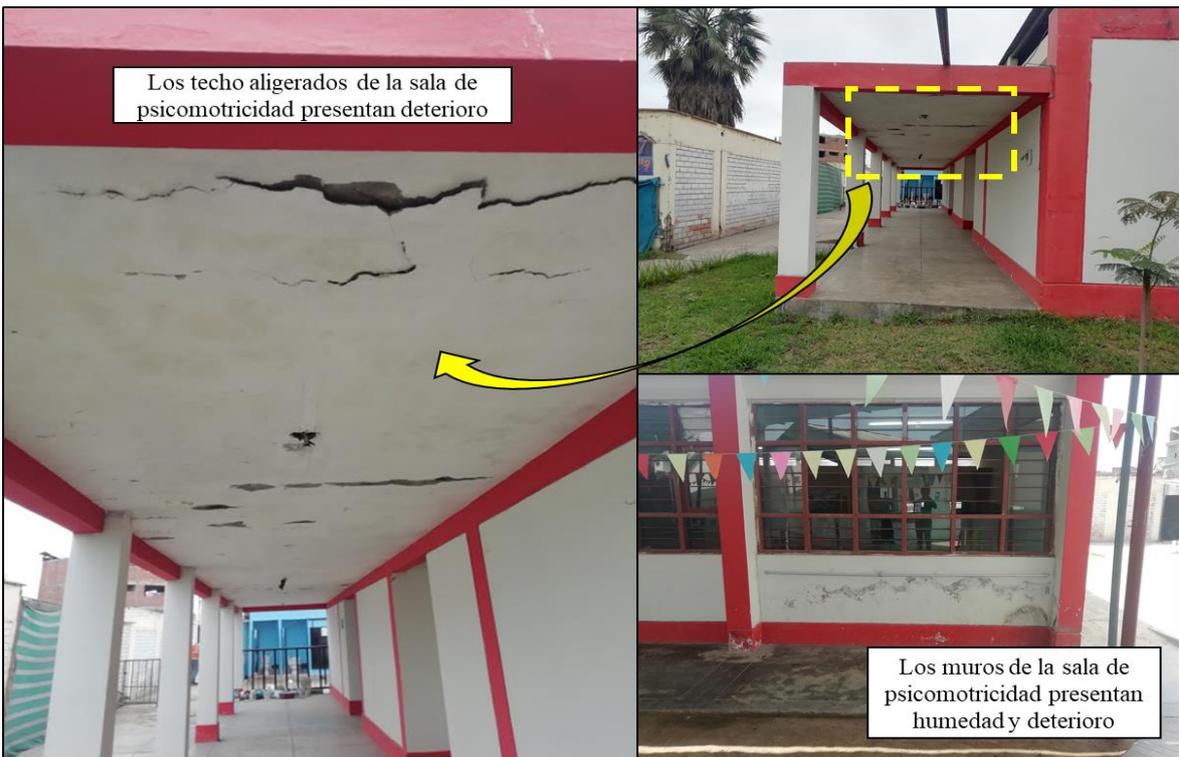
FIGURA 32. Deterioro en los techos de la sala de psicomotricidad

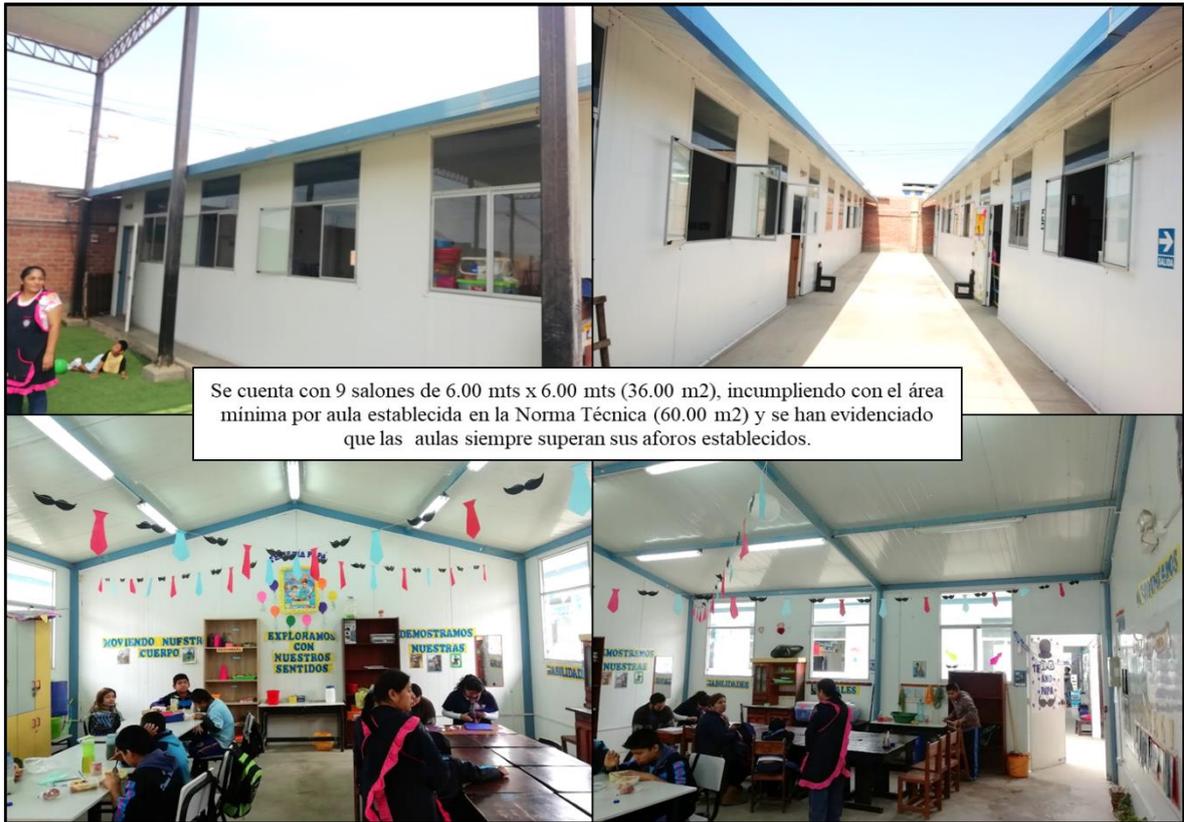
FIGURA 33. Las Aulas prefabricadas presentan mejor condición que cualquier otro ambiente dentro del CEBE, pero no cumplen con el área mínima según la N.T.

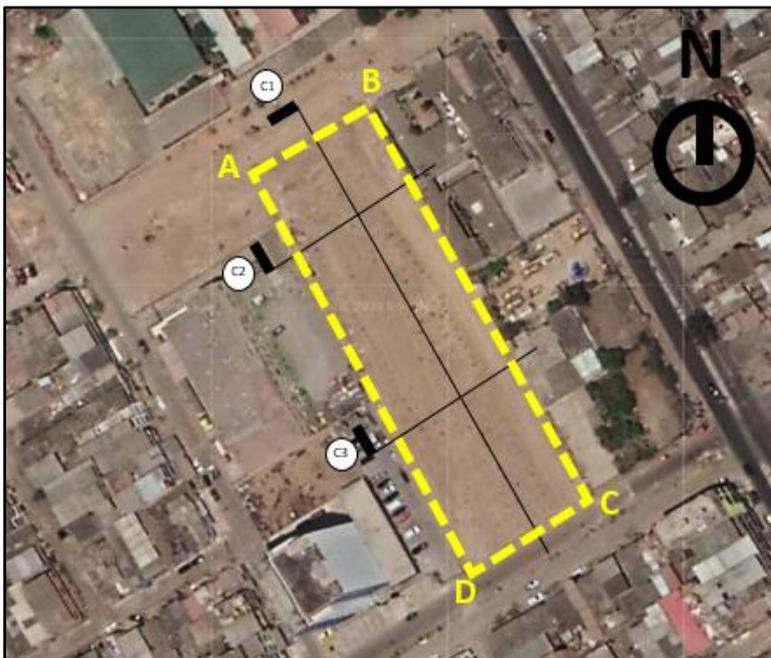
Abordando las características puntuales del terreno seleccionado, se puede identificar que está comprendido en una poligonal de 4 vértices teniendo las siguientes dimensiones:

AB : 44.55 ml	BC : 138.00 ml
CD : 45.76 ml	DA : 138.01 ml

FIGURA 39. Medidas y secciones del terreno
Fuente: Elaboración Propia

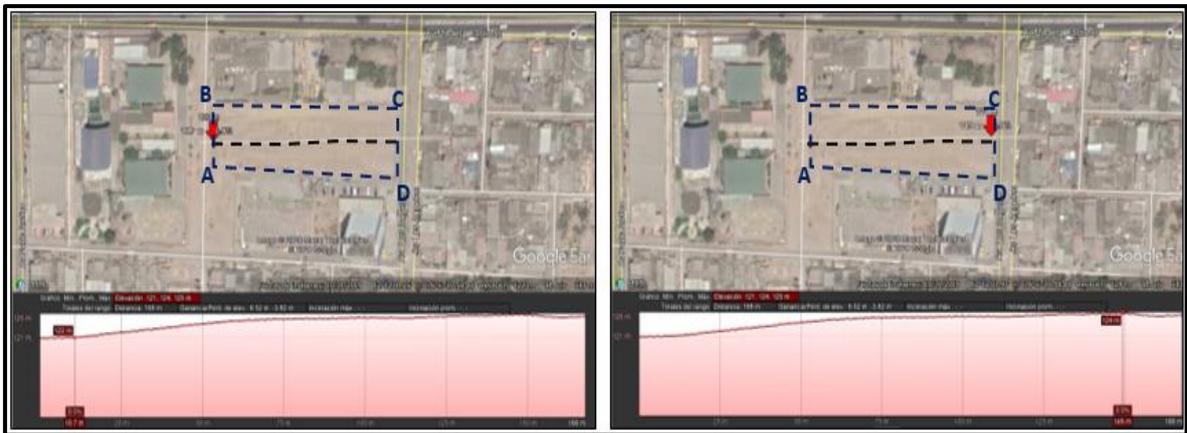
Corte C1: Se puede identificar que en el punto más bajo se ubica a 122 m.s.n.m. y en el punto más altos se ubica a 124 m.s.n.m., teniendo una diferencia de 2.00 mts entre los extremos del terreno

FIGURA 40. Corte topográfico C1
Fuente: Elaboración propia

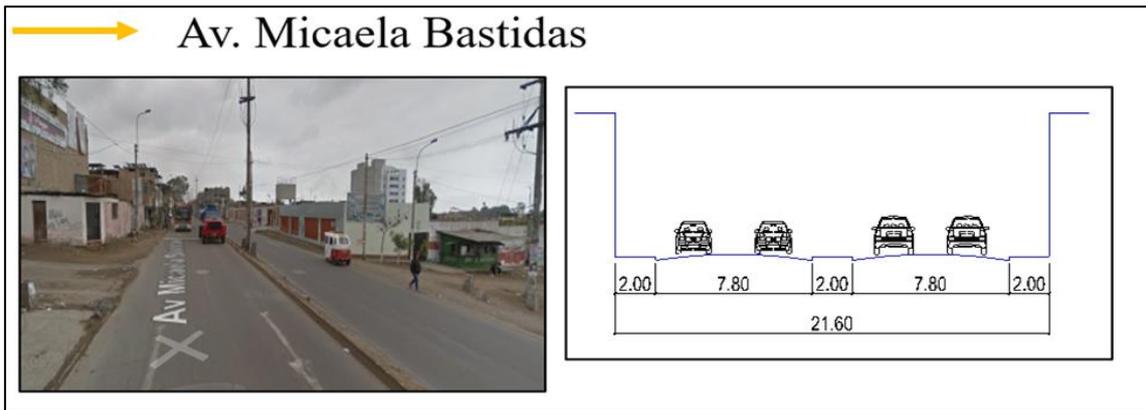
FIGURA 46. Sección vial Av. Micaela Bastidas
Fuente: Elaboración propia

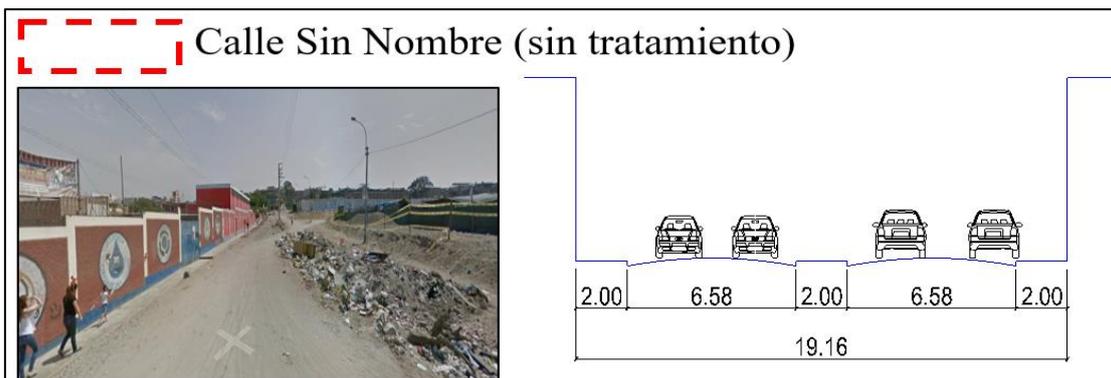
FIGURA 48. Sección vial calle sin nombre 02
Fuente: Elaboración propia

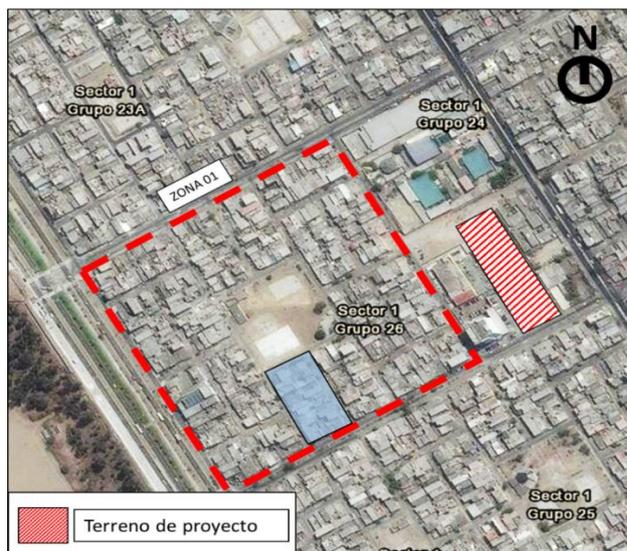
La composición de la trama urbana en la cual está inmerso el proyecto brinda ideas que se pueden rescatar y aplicar en la estrategia del diseño, estas han sido identificadas de los principales elemento de composición de un grupo vecinal que se repite a lo largo distrito como módulo de diseño con un espacio público dedicado al esparcimiento en medio de este elemento, de lo cual la idea de un área verde central dedicada al esparcimiento y como espacio de interconexión será rescatado para aplicar el proyecto.

FIGURA 51. Análisis morfológico del área de estudio
Fuente: Elaboración propia

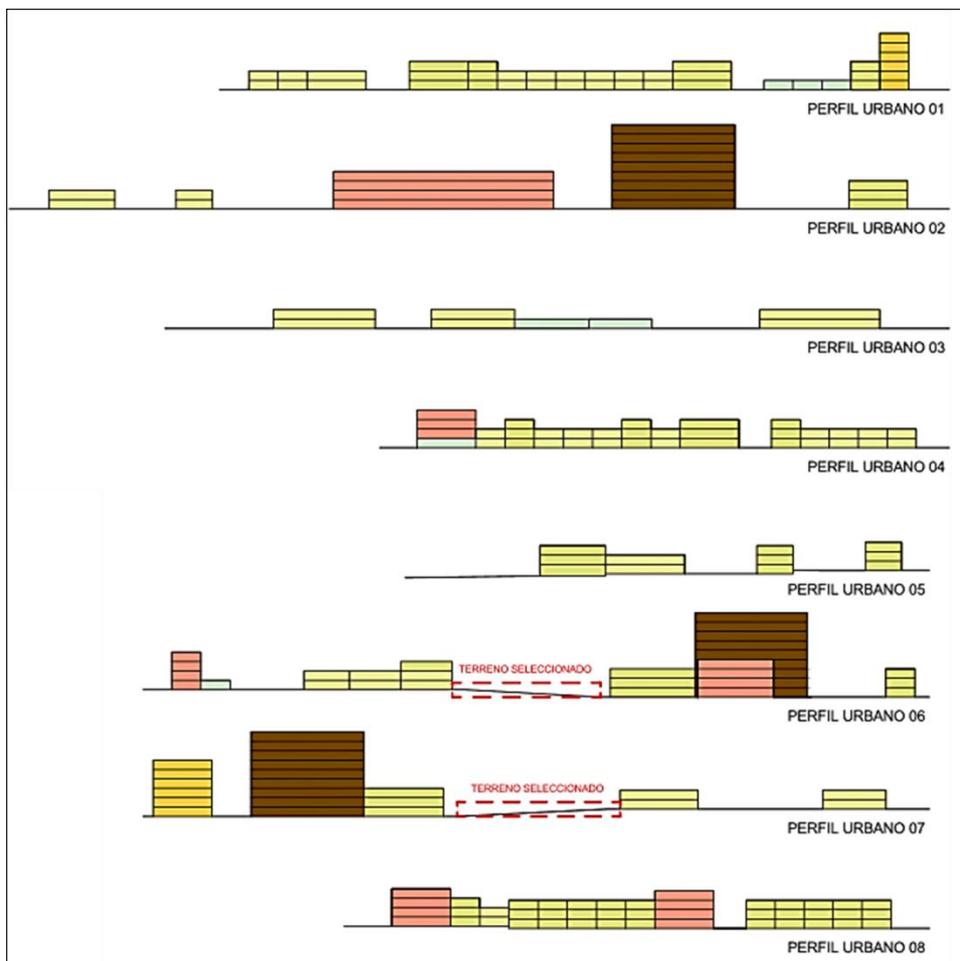
FIGURA 54. Levantamiento del perfil urbano inmediato al proyecto
 Fuente: Elaboración propia

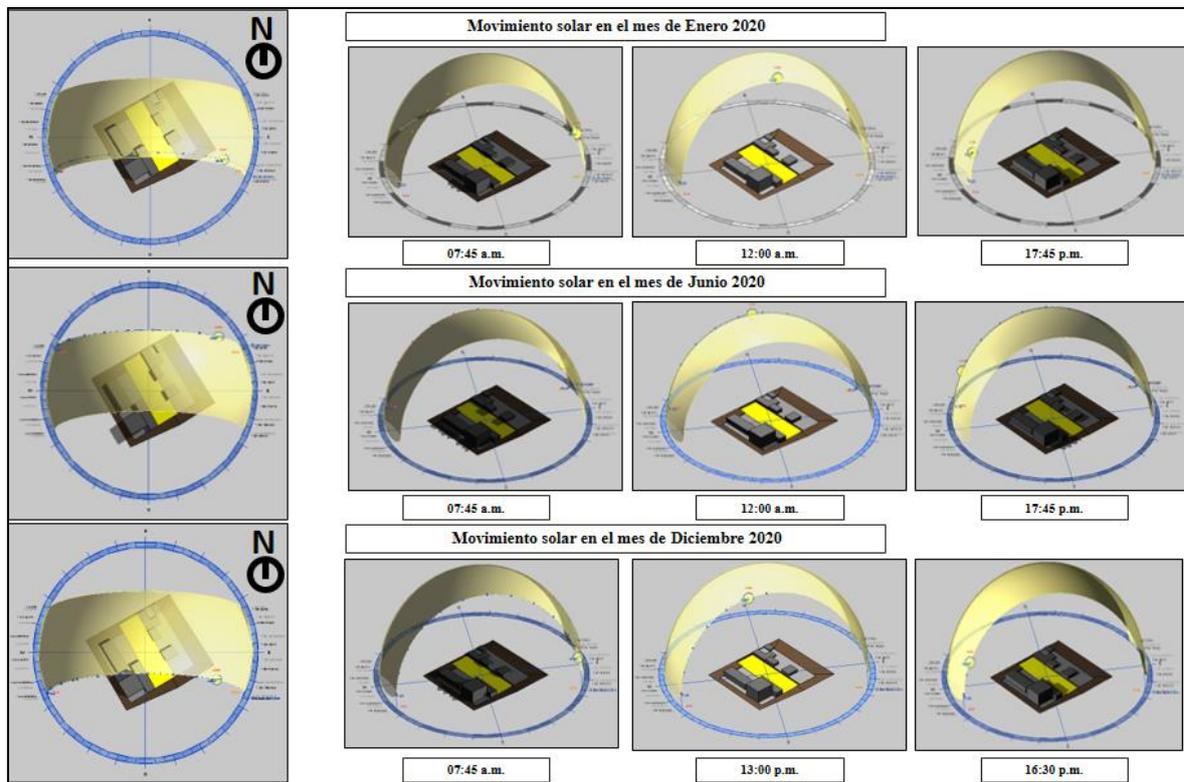
FIGURA 58. Estudio solar sobre el terreno de proyecto
Fuente: Elaboración propia

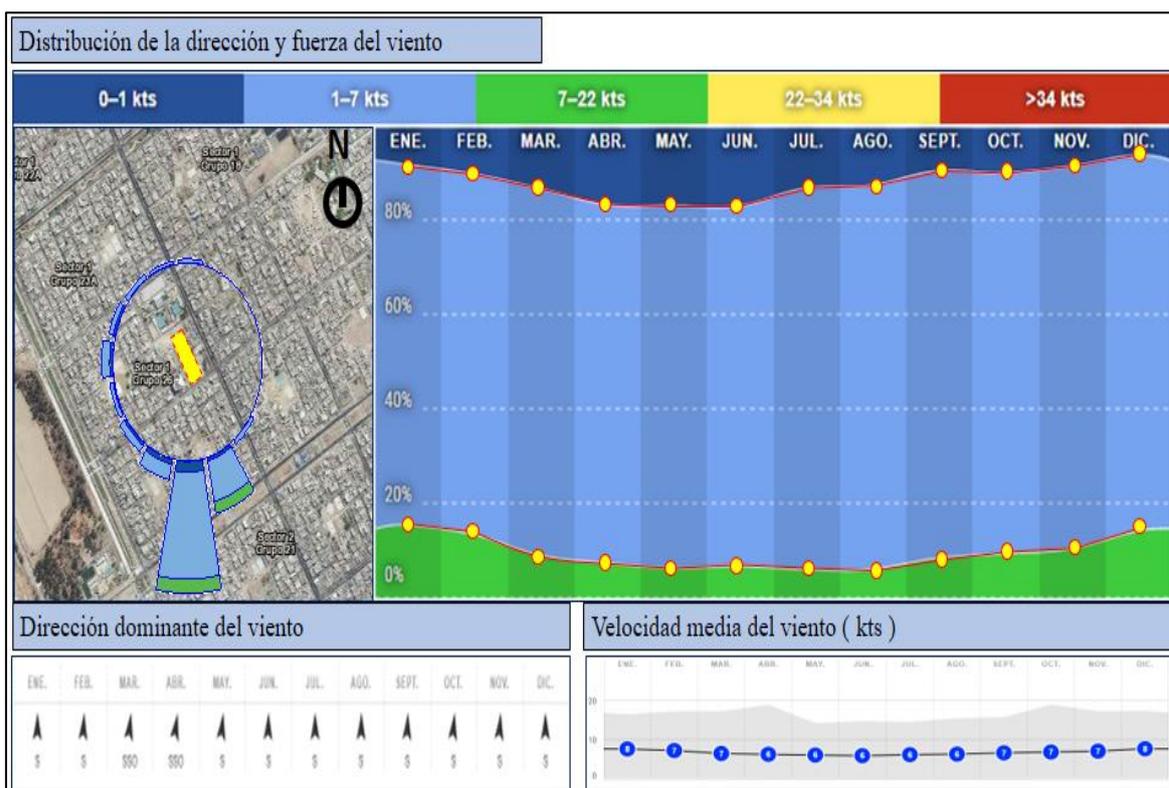
FIGURA 59. Incidencia de vientos sobre el área de estudio
Fuente: Elaboración propia

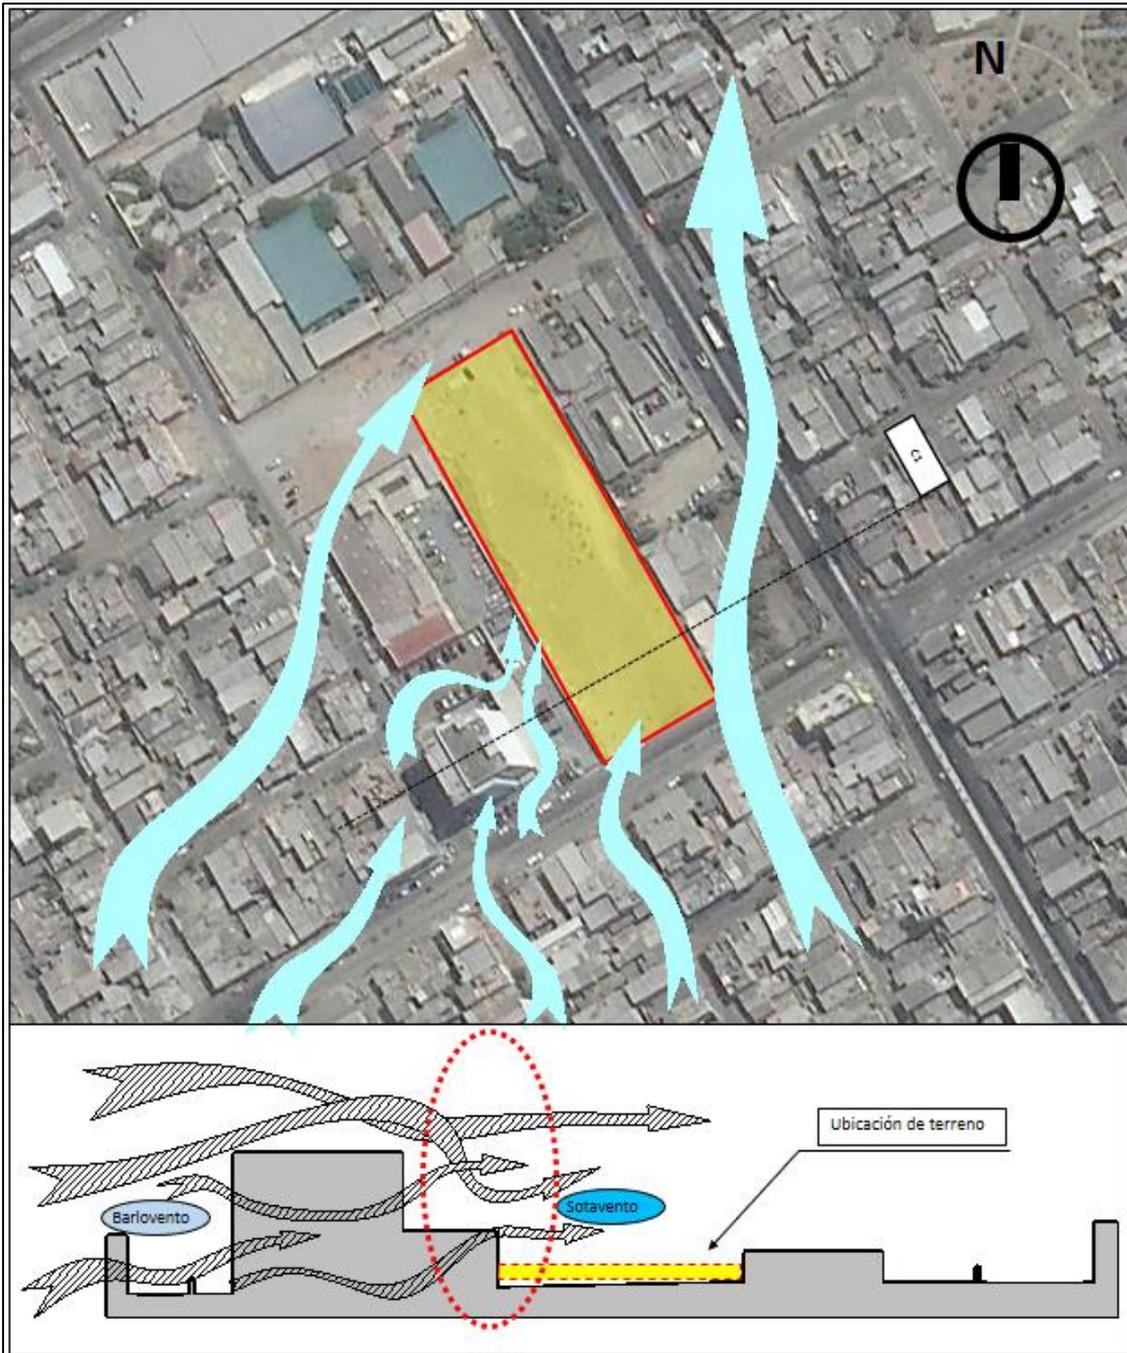
FIGURA 60. Efectos generados en el área de estudio por la incidencia de vientos
Fuente: Elaboración propia

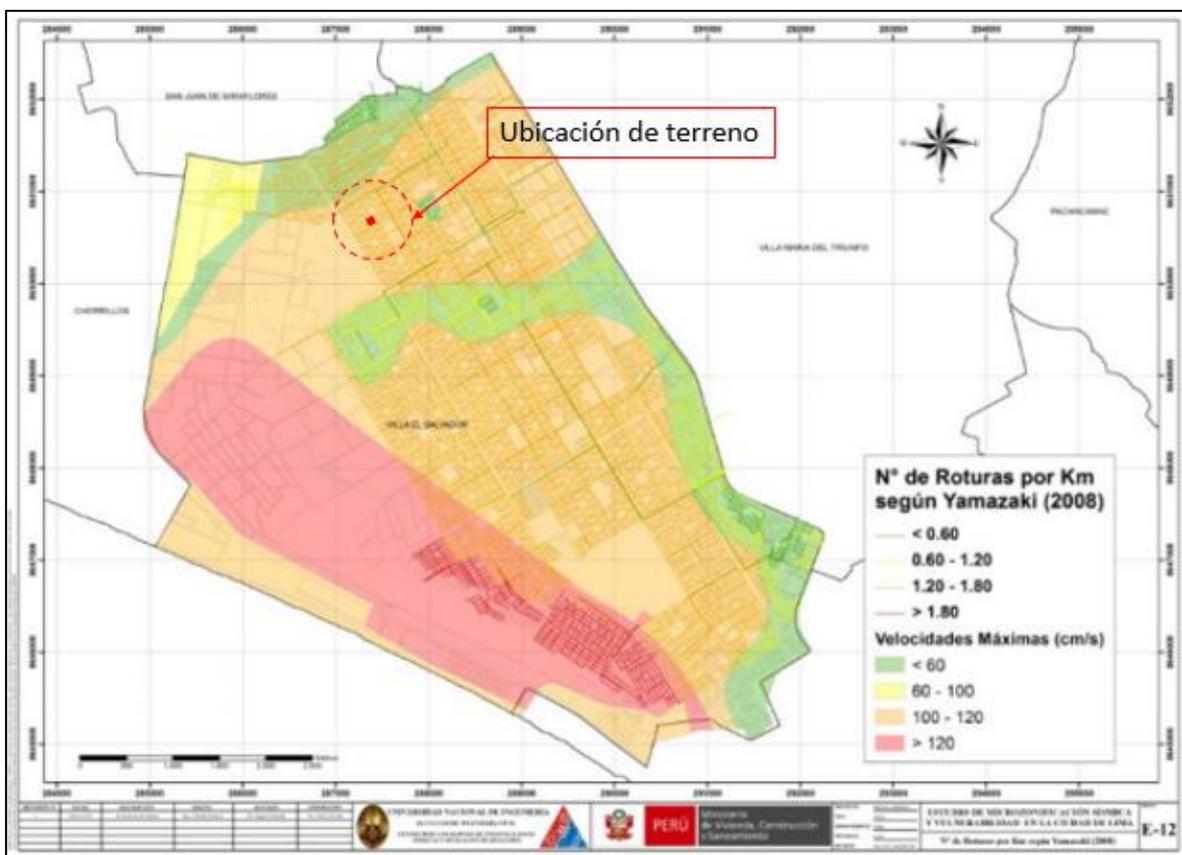
FIGURA 61. Mapa de microzonificación sísmica en Villa el salvador
 Fuente: “ESTUDIO DE MICROZONIFICACIÓN SÍSMICA Y VULNERABILIDAD EN EL DISTRITO DE VILLA EL SALVADOR”

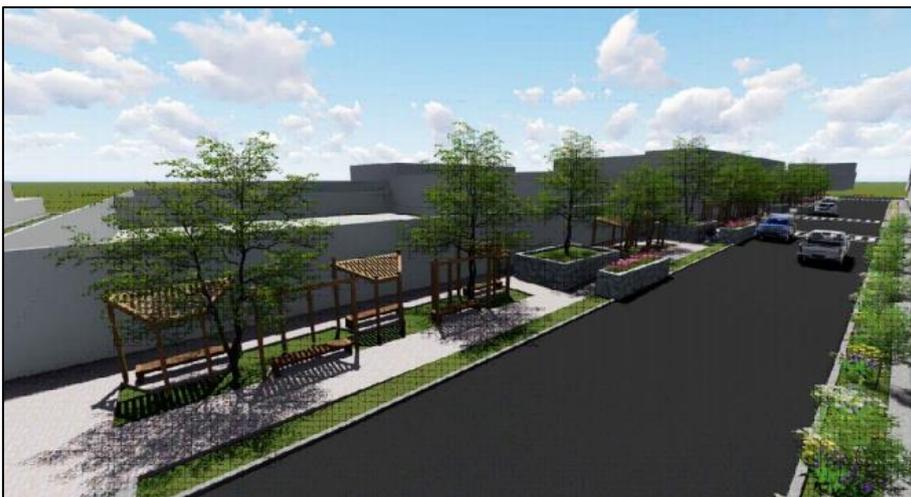
La calle sin nombre que da frente a la fachada principal del proyecto se encuentra entre el proyecto y un colegio de educación regular, debido al mal estado de la vía se ha planteado el desarrollo de una alameda mediante el uso de rapas y plataformas que permitan la circulación e interacción mediante el uso de espacios públicos que permitan la interacción y garantice la circulación universal.

FIGURA 78. Alameda desarrollada en la calle frente al proyecto
Fuente: Elaboración Propia

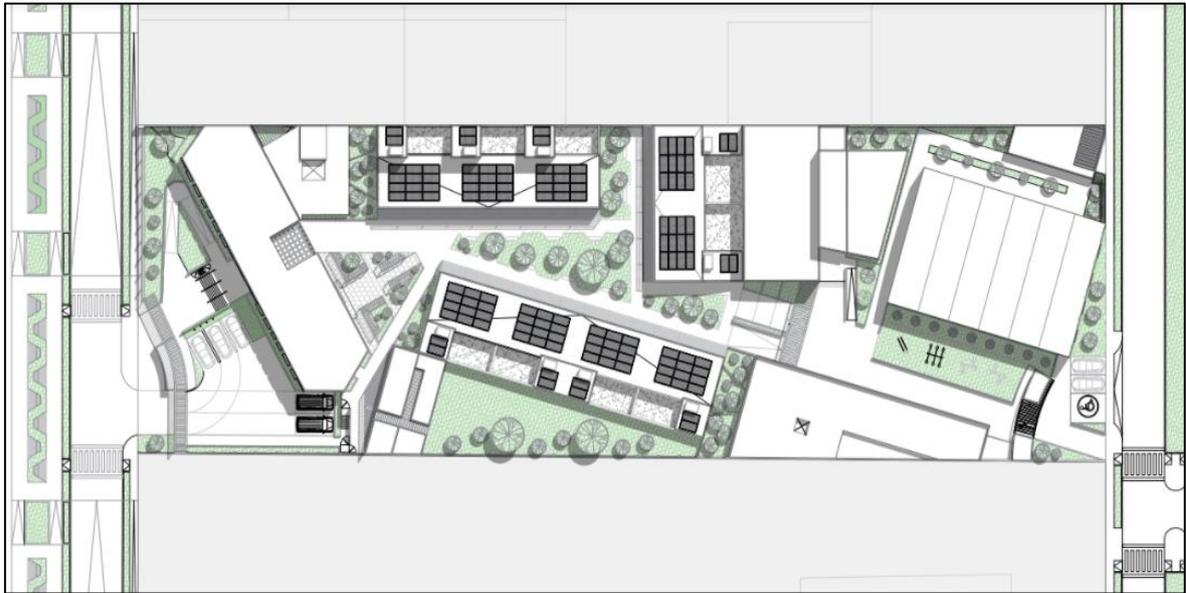
FIGURA 80. Propuesta de distribución – Planta de techos y sombras
Fuente: Elaboración Propia

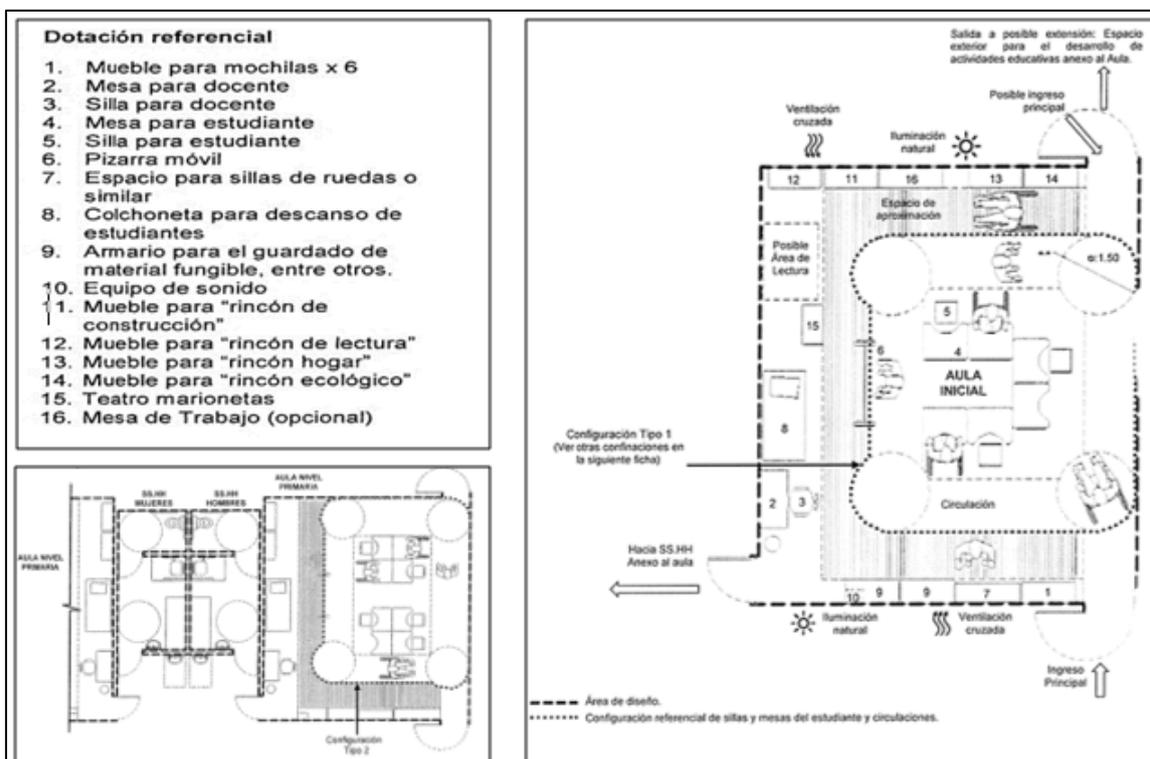
FIGURA 81. Modelo de distribución de aula del nivel inicial
 Fuente: NORMA TÉCNICA "Criterios de diseño para locales de educativos de educación especial" MINEDU

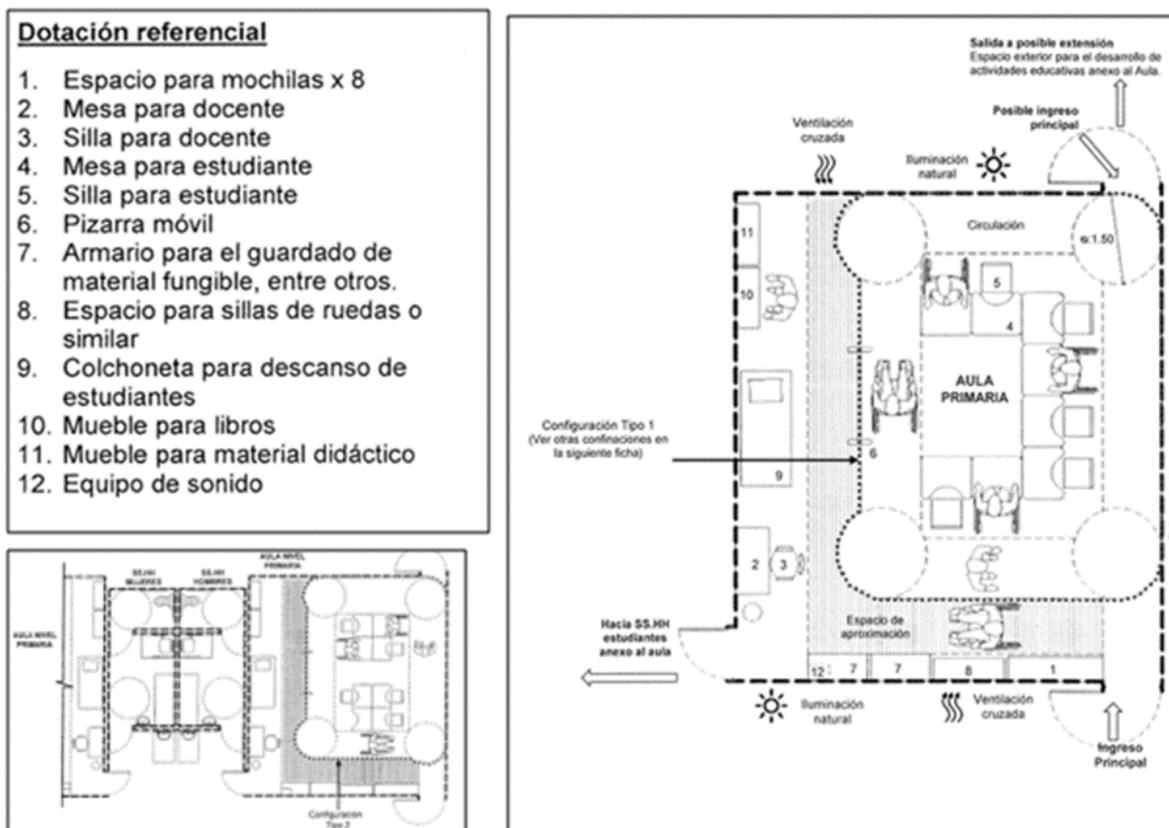
FIGURA 82. Modelo de distribución de aula del nivel primaria
Fuente: NORMA TECNICA “Criterios de diseño para locales de educativos de educación especial” MINEDU

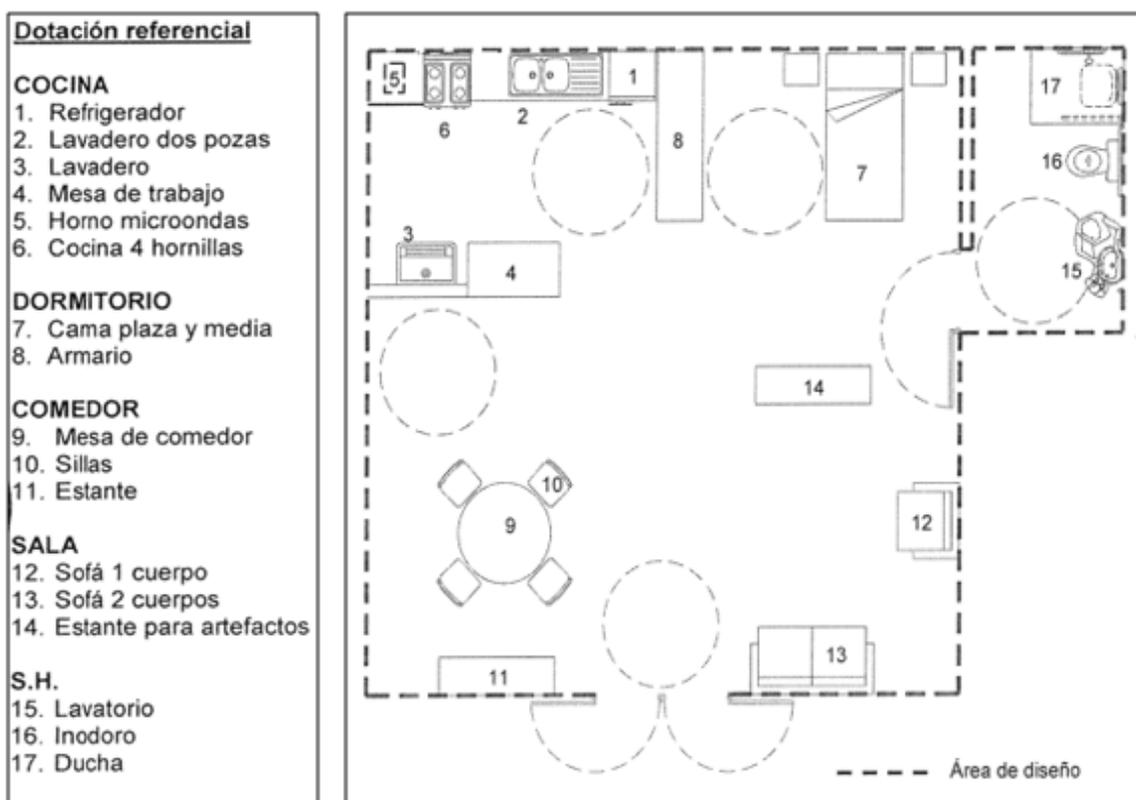
FIGURA 83. Modelo de distribución de aula vivencial
 Fuente: NORMA TECNICA “Criterios de diseño para locales de educativos de educación especial” MINEDU

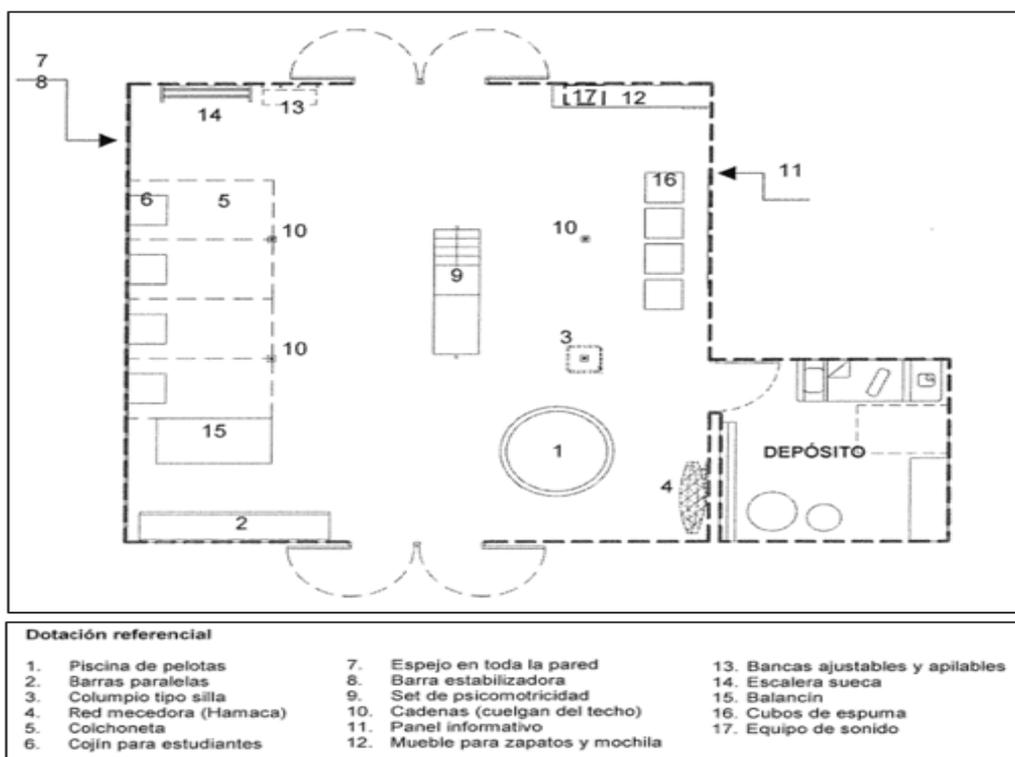
FIGURA 84. Modelo de distribución de Sala de Psicomotricidad

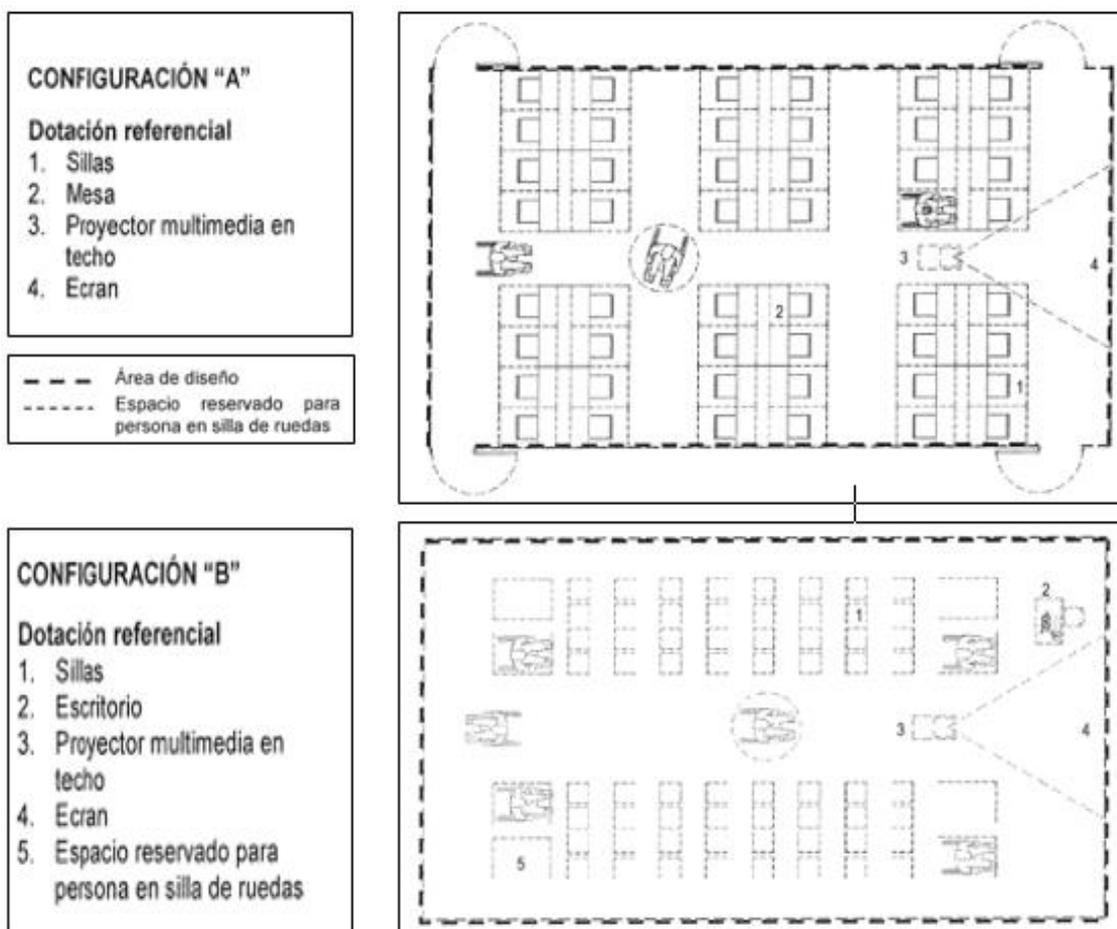
FIGURA 85. Modelo de distribución de Sala de Usos Múltiples - SUM

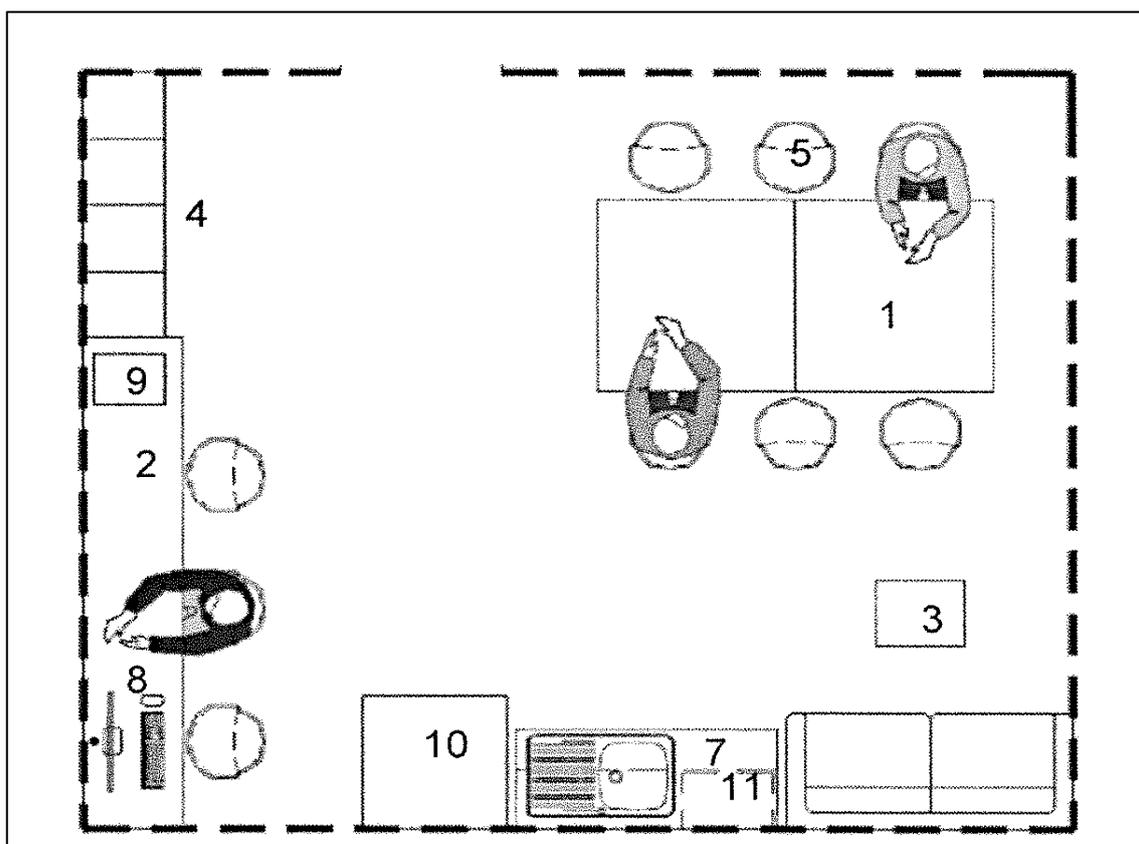
FIGURA 89. Modelo de distribución en Sala de Profesionales
Fuente: NORMA TECNICA "Criterios de diseño para locales de educativos de educación especial"
MINEDU

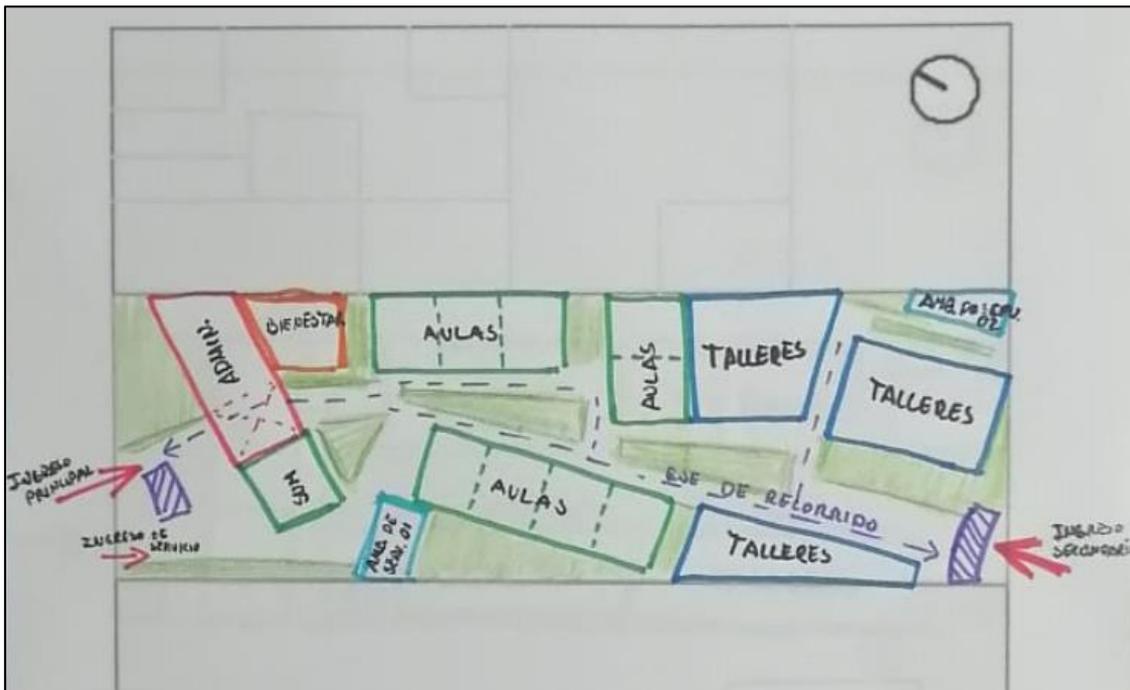
FIGURA 103. Toma de Partido – Esquema de distribución con aproximación a áreas reales por ambientes y definición de eje de recorrido.
 Fuente: Elaboración propia
