UNIVERSIDAD CÉSAR VALLEJO

**“Acondicionamiento del Entorno Urbano Inmediato para el
Nuevo Centro de Educación Básica Especial, en el Distrito de
Villa el Salvador”**

TESIS PARA OBTENER EL TÍTULO PROFESIONAL DE:
Arquitecto

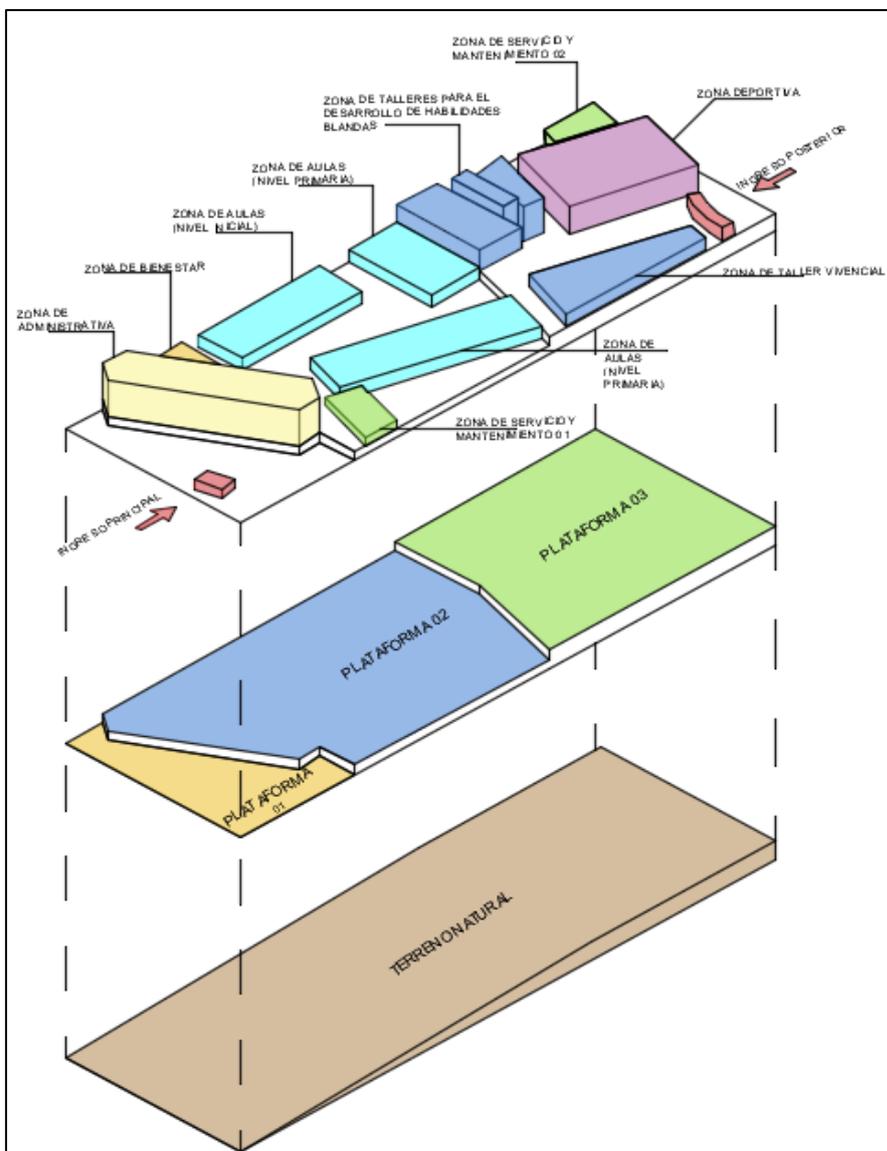
FIGURA 104. Toma de partido – Proceso de diseño y zonificación volumétrica
Fuente: Elaboración propia

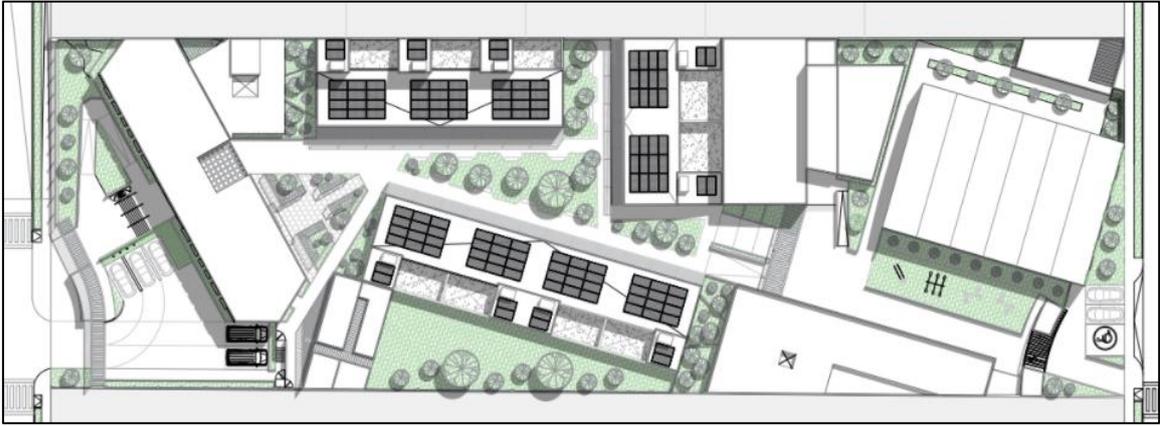
FIGURA 105. Plot Plan de proyecto resultantes
Fuente: Elaboración Propia

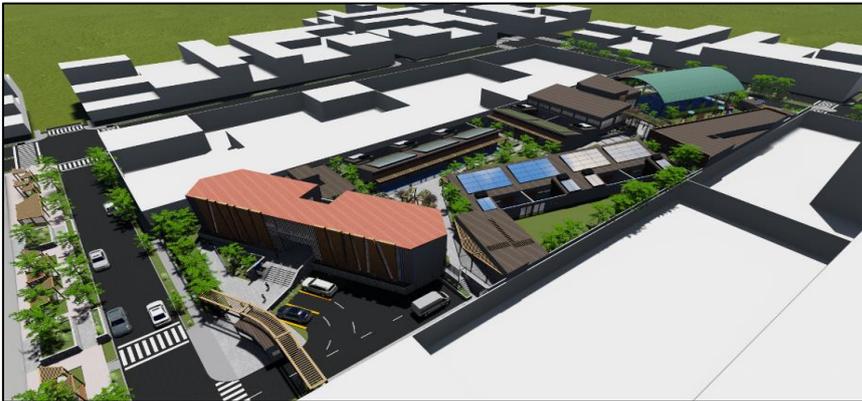
FIGURA 106. Volumetría resultante – Vista aérea desde ingreso principal
Fuente: Elaboración propia

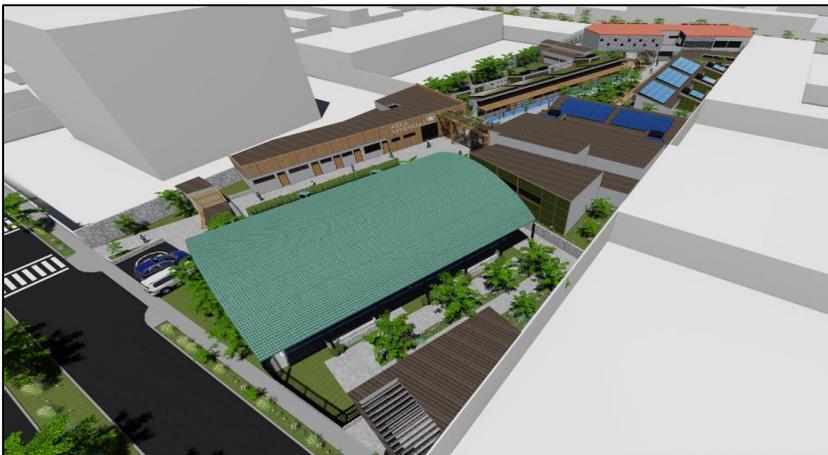
FIGURA 107. Volumetría resultante – Vista aérea desde la zona posterior
Fuente: Elaboración propia

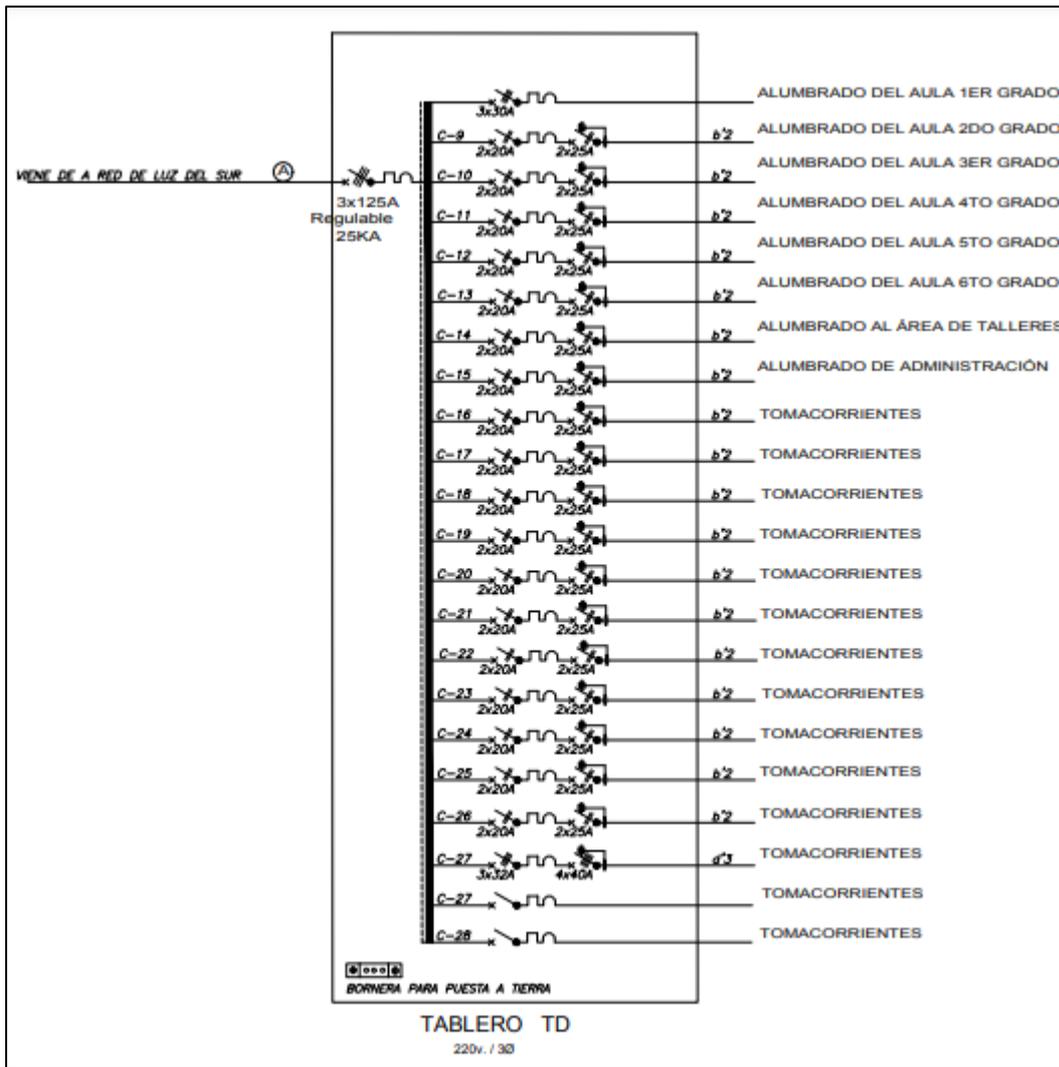
FIGURA 118. Diagrama unifilar para tablero general de distribución
 Fuente: Elaboración propia

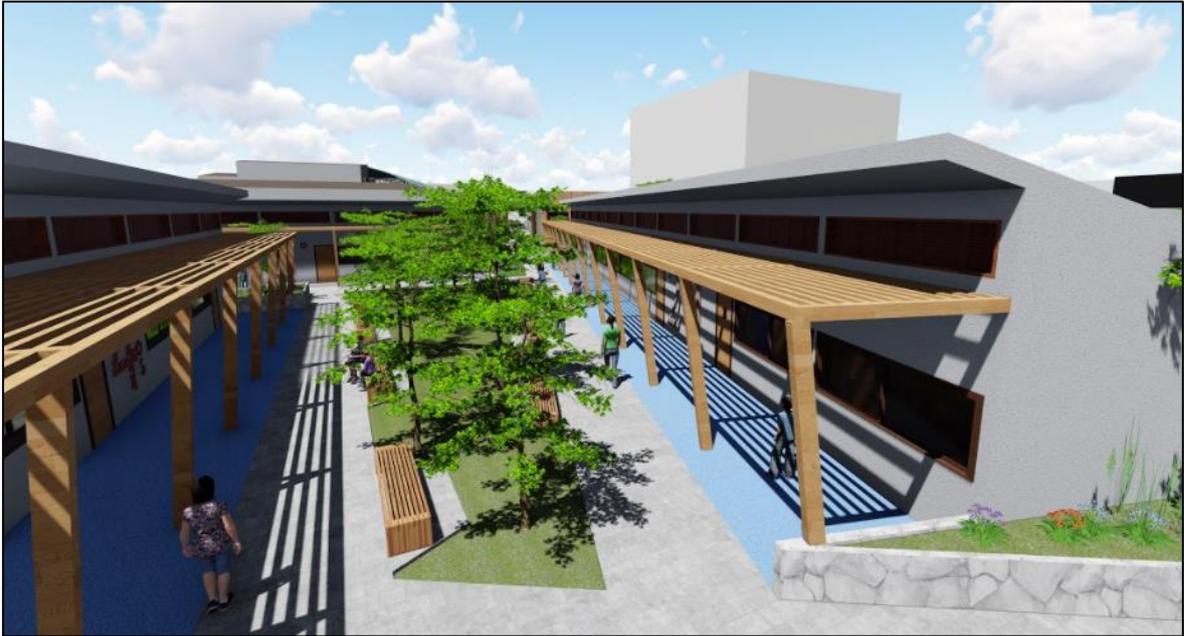
FIGURA 125. Viste superior del recorrido bajo sombra frente a las aulas
Fuente: Elaboración propia

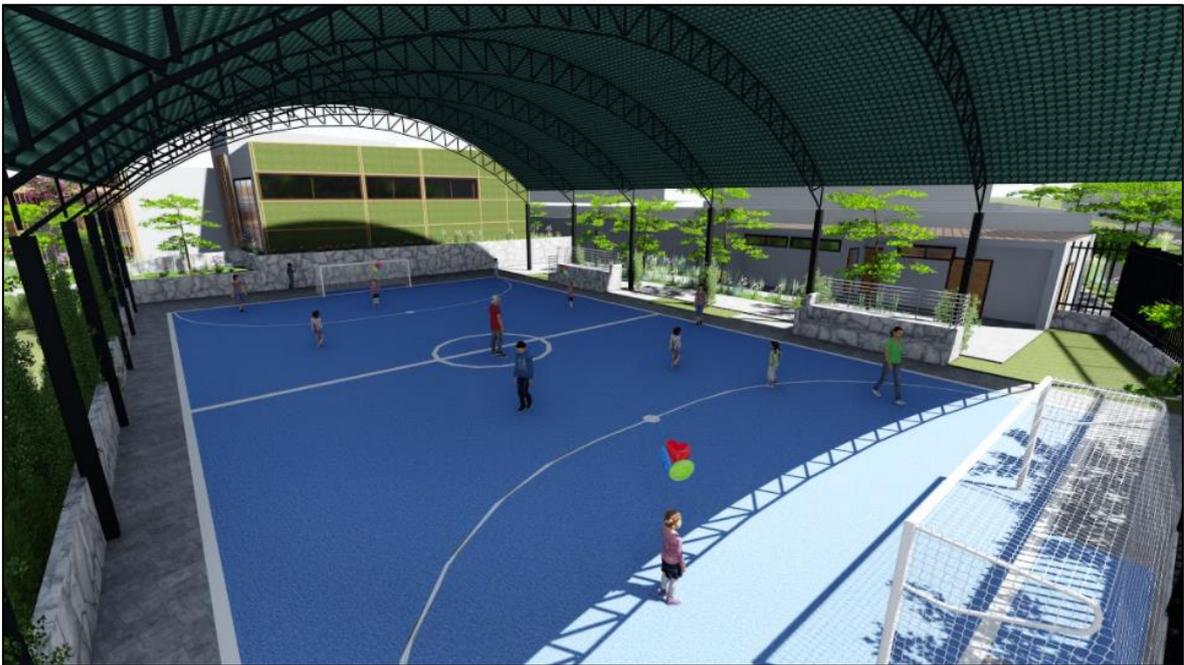
FIGURA 138. Vista bajo la bóveda en la zona deportiva
Fuente: elaboración propia

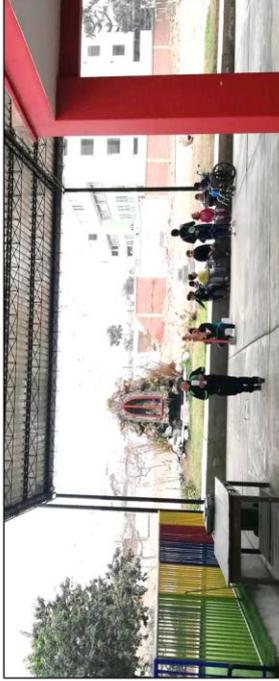
Fotos

9 alumnos de una sección del nivel inicial recibiendo su clase en exteriores, según norma en el nivel inicial solo deben haber un máximo de 6 alumnos por sección

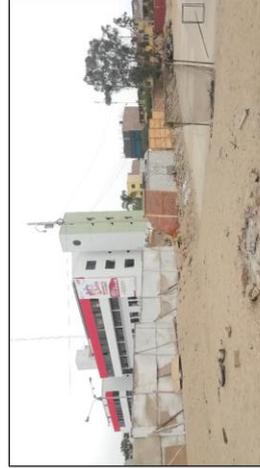
Parte del muro perimetral que colinda con la municipalidad esta destruido y se a cercado "provisionalmente" con triplay, apuntalado desde el interior, sin garantizar la seguridad de los alumnos y docentes del CEBE

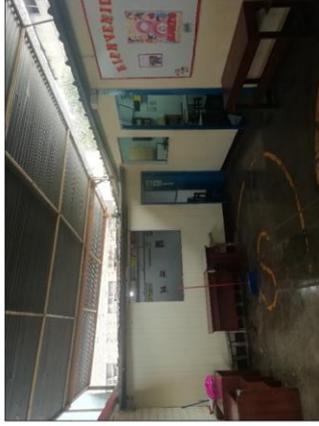
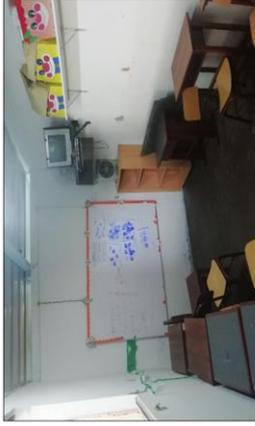
Fotos

En las fotografías se puede apreciar que las aulas del nivel primaria, son muy reducidas y en ellas se dan clase hasta un máximo de 12 alumnos por aula, lo cual es una incongruencia resalante con lo indicado en la norma

En las fotografías se puede apreciar que la sala de psicomotricidad, la cual presenta un dimensionamiento muy estrecho y saturado de los materiales de trabajo que restan el área útil

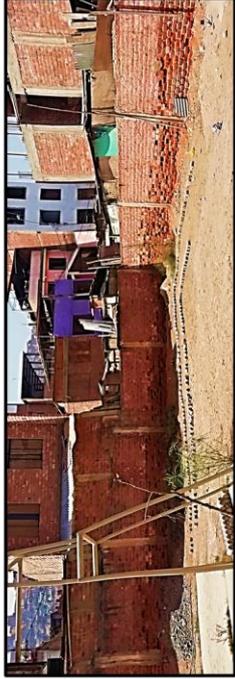
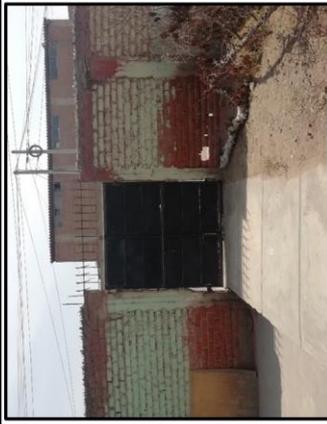
En las fotografías se puede apreciar tomas de distintas partes del muro perimetral del CEBE, en ellas se nota el marcado deterioro de los ladrillos por humedad, ya que en su mayoría el muro perimetral no cuenta con sobre cimientto que ayude a atenuar el contacto con la humedad del suelo, esta misma situación se replica en las aulas.

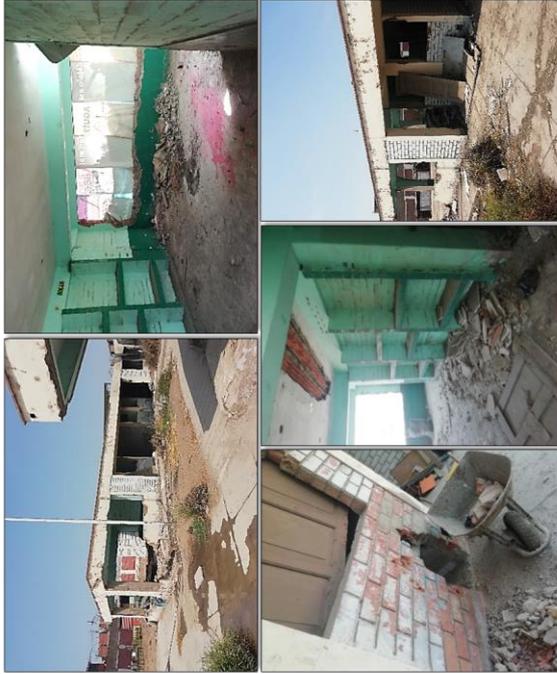
Fotos

En la fotografías se pueden apreciar distintas tomas de aulas demolidas, donde anteriormente funcionaba el CEBE, y hoy han tenido que ser reubicadas en módulos prefabricados dentro del terreno perteneciente al PRITE Alegria en el Corazon II

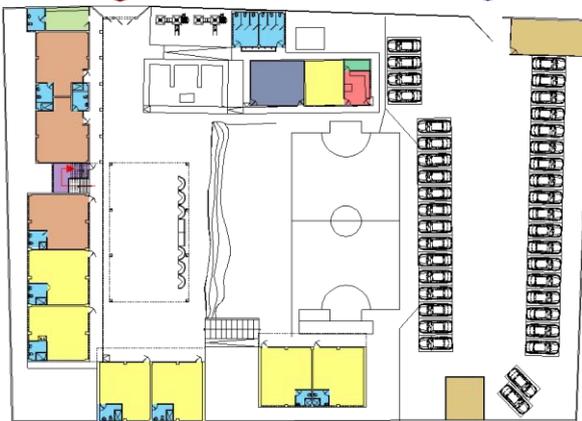
Plano Zonificado del CEBE

- 1. INGRESO CEBE
- 2. INGRESO A COCHERA
- 3. AULA PRIMARIA
- 4. AULA PRIMARIA
- 5. SALA DE PSICOMOTRICIDAD
- 6. SS.HH.
- 7. SALA DE PROFESIONALES
- 8. TALLER VIVENCIAL
- 9. SALA DE PSICOPEDAGOGIA
- 10. GUARDANIA Y DEPOSITO DE COCHERA
- 11. ESCALERA
- 12. ESCALERA

- 13. OFICINA DE SAÑEE
- 14. SCLM. DE DIRECCIÓN
- 15. SALA DE REUNIONES
- 16. SALA DE REUNIONES
- 17. ESCALERA

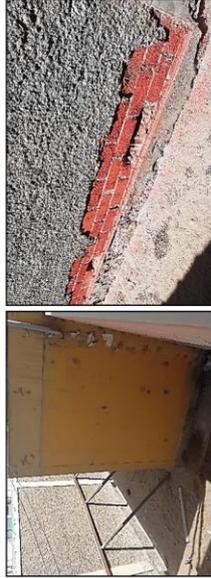
Fotos

El muro perimetral del establecimiento se encuentra colapsándose. Se encuentra apuntalado en su mayoría para evitar el riesgo de un derrumbe que pueda perjudicar a los estudiantes

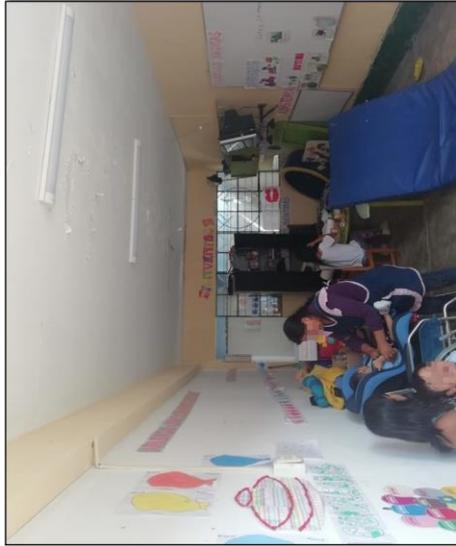
Fotos

En la fotografía se muestra una de las aulas del nivel inicial del CEBE, en la cual hay alumnos y padres compartiendo la clase junto a una docente.
Al igual que en otras instituciones analizadas la ausencia de personal docente, auxiliares y personal no docente se reemplaza en algunos casos con la colaboración de los padres de familia, como también hay casos donde las auxiliares trabajan media jornada y luego deja a la docente con mas de 10 niños solas en aula.

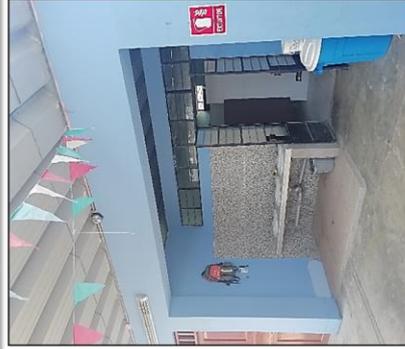
En la fotografía se muestra el acceso al único baño común de alumnos, docente y visitas de la institución.
Cabe indicar que según la norma técnica anteriormente mencionada cada tipo de usuario, llámese alumnos, docente o visitas deben tener un tipo de baño de uso exclusivo, además de estar diferenciados por genero ya que al haber menores se debe resguardar su integridad e intimidad.

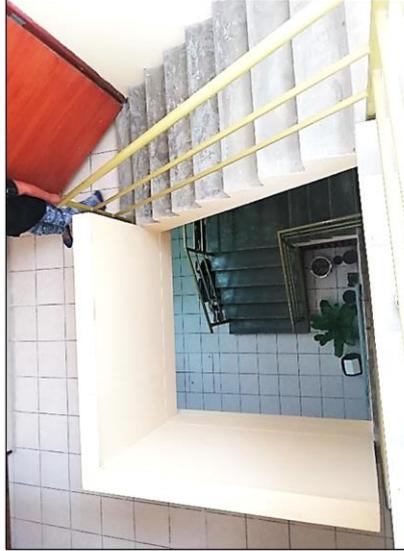
Fotos

Además de no contar con los ambientes indicados en el programa arquitectónico ideal, la visita reveló un problema de aforos, llegando a tener hasta un máximo de 15 alumnos dentro de algunas aulas en el segundo nivel, donde no solo se pone en riesgo el desarrollo y desenvolvimiento del alumno, sino que al exceder el aforo máximo de alumnos por aula y tener solo una escalera de acceso se presenta un potencial riesgo ante un sismo o emergencia que requiera que se evacue el edificio.

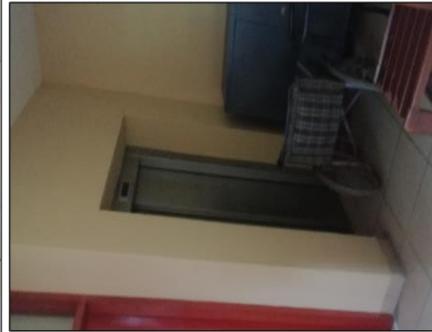
En la fotografía se observa que este establecimiento cuenta con un ascensor, el cual lleva malogrado más de 5 años según nos indicó la administración de turno. Esta situación obliga a que las personas con discapacidad en el desplazamiento tengan que usar la escalera para acceder a los ambientes en el segundo piso, lo cual obliga tener una persona de apoyo siempre que se requiera realizar esta acción.

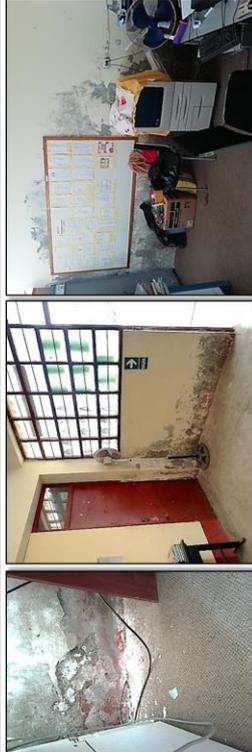
Fotos

Se observa la presencia de humedad en la base de los muros y tabiques, se nota la ausencia de sobre cimientos.

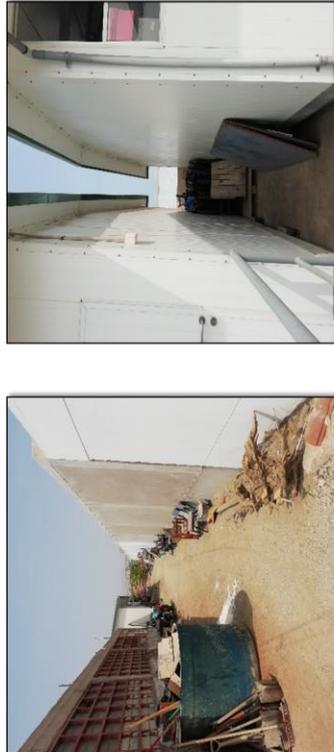
Se observan inadecuadas condiciones de almacenamiento, de mobiliario en mal estado, siendo un potencial riesgo si un niño lo manipula y se lastima.

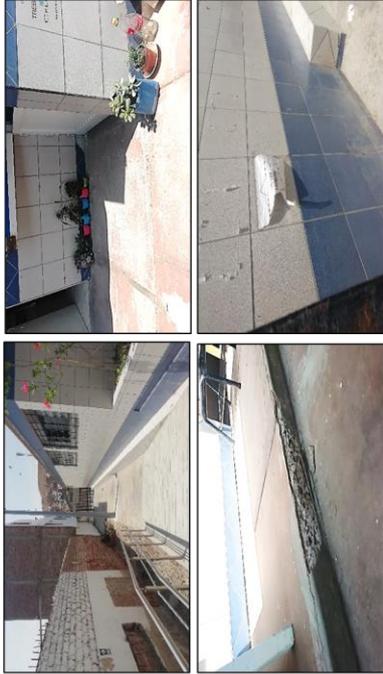
El establecimiento se encontraba en inadecuadas condiciones de conservación ya que lo muros, pisos y techos se han hallado deteriorados en la mayoría de los ambientes, según lo conversado, con la administración de turno, el CEBE recibió hace unos años una donación de porcelanato para el recubrimiento de pisos y muros, para lo cual se emplearon los servicios de un contratista que tarajeo los muros con grietas sobre los cuales enchaparía el material donado y resano los pisos deteriorados por humedad para su posterior recubrimiento con el porcelanato. Por tal motivo las fotos de las visitas no muestran la situación real de los ambientes, ya que estos mismos fueron pintados posteriormente dando la sensación de encontrarse en una buena situación de preservación, siendo la realidad todo lo contrario, según testimonio de la administración vigente.

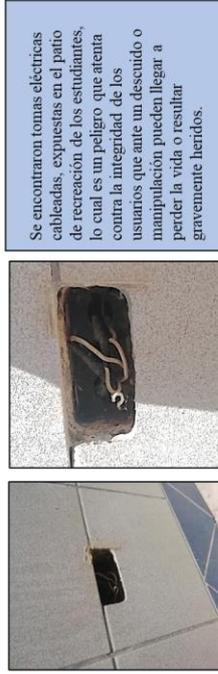
Se encontraron tomas eléctricas cableadas, expuestas en el patio de recreación de los estudiantes, lo cual es un peligro que atenta contra la integridad de los usuarios que ante un descuido o manipulación pueden llegar a perder la vida o resultar gravemente heridos.
