“Implementación del Centro Educativo Básico Especial Señor de los Milagros - Juliaca, a una nueva concepción arquitectónica y tipológica, 2019”

TESIS PARA OBTENER EL TÍTULO PROFESIONAL DE:

Arquitecto

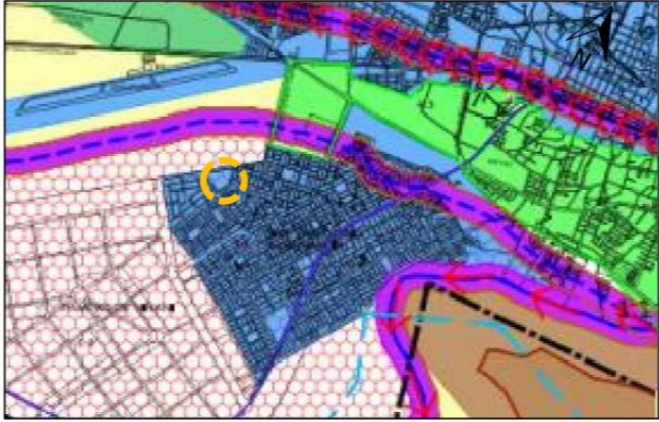
<p>Según Vilca, (2017). “El terreno es de una forma regular y su conformación topográfica presenta pendiente mínima suave ondulada en toda su extensión topográfica, lo que no será determinante para la concepción del proyecto” (p.173)</p>

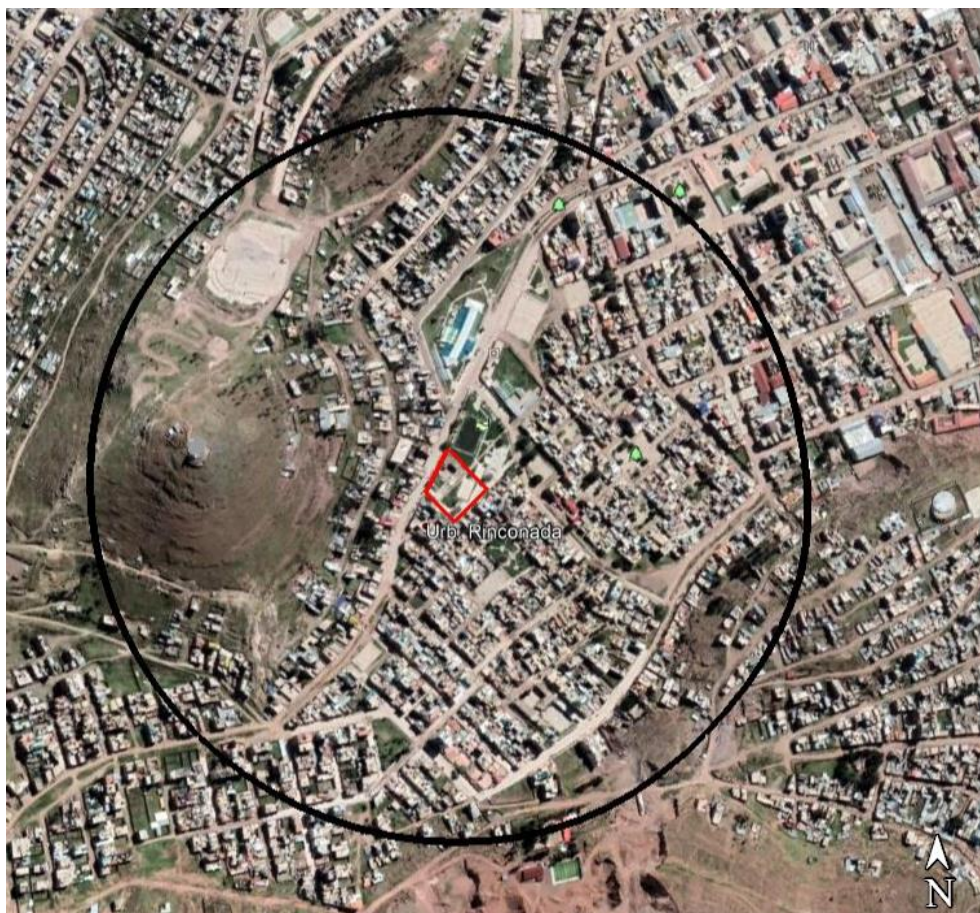
Figura 13. Área de estudio.

Para la presente investigación, se consideró un área que influye 1000 metros lineales de radio, esto desde el punto central del centro de educación básica especial, de este modo se podrá identificar los diversos equipamientos urbanos, vías más cercanas al área de intervención.

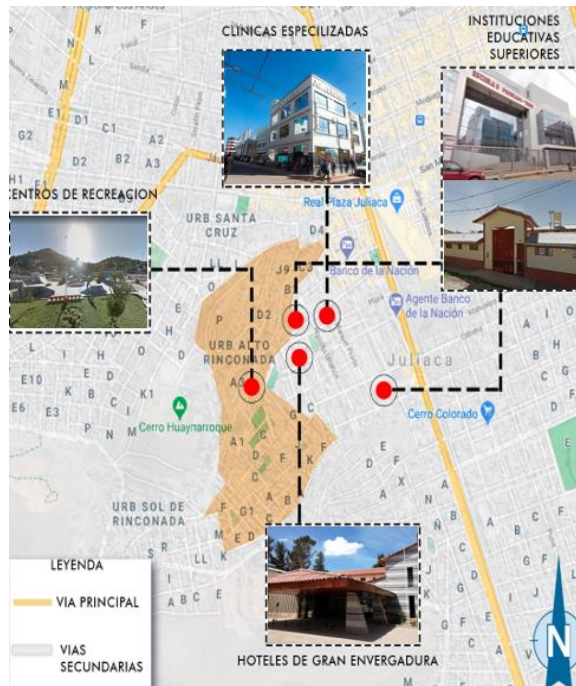
Figura 18. Relación barrio ciudad.

En la ciudad de Juliaca, la urbanización la Rinconada, en los últimos años presenta un crecimiento rápido, por el crecimiento poblacional la urbanización la Rinconada ya consta con varios equipamientos el cual servirá para proponer el equipamiento adecuado. Por lo que nos da entender que en la urbanización la Rinconada cuenta con una gran cantidad de centros de salud especializado, donde se agrupan una gran cantidad de locales médicos, por ende, encontramos un gran porcentaje de la población y también es donde se encuentran instituciones, centros educativos, hoteles y centros de diversión en gran cantidad que funcionan con jerarquía en toda esa zona.

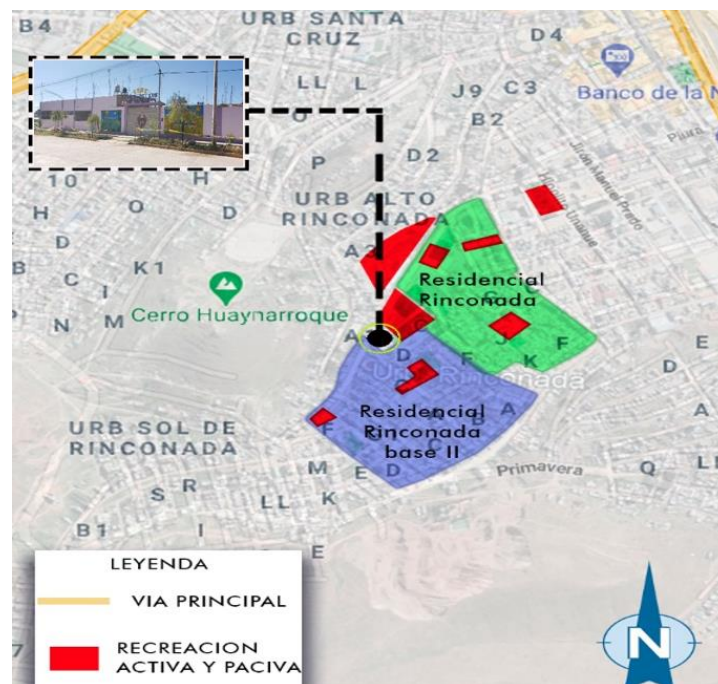
Figura 19. Recreación activa y pasiva.

En el caso de La relación entre nuestra área de estudio en la ciudad de Juliaca, para comenzar se observa que la ciudad de Juliaca es una ciudad netamente comercial lo cual la urbanización de la Rinconada se desvincula con ese método por lo cual es una urbanización que consta de varios hitos y recreación por lo que nos permitirá definir como se debe definir y enfocar el tratamiento

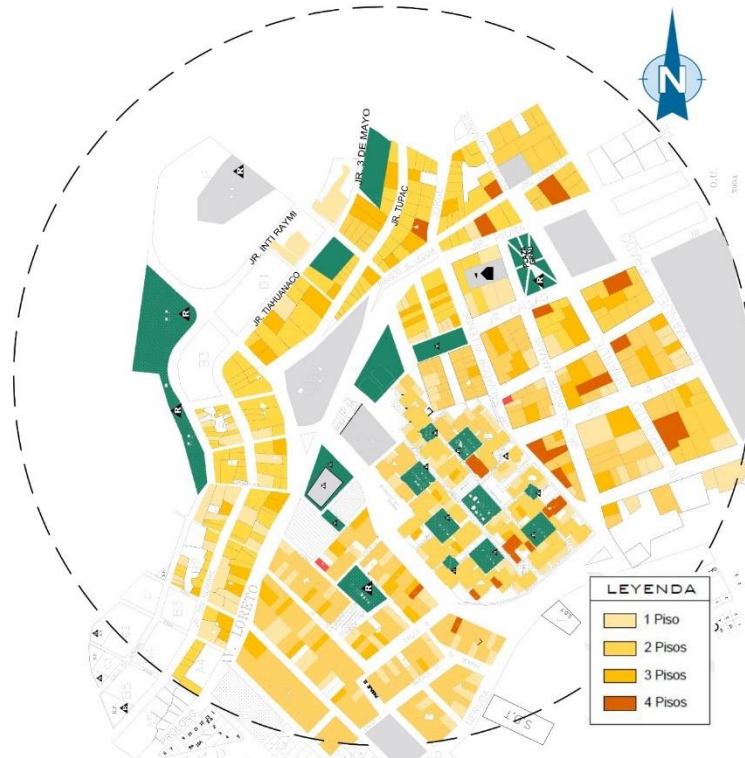
Figura 20. Plano de alturas.

En la zona de estudio se cuenta con 4 diferentes parámetros de edificación por altura de los cuales se tiene edificación desde 4 pisos a 1 piso.
