**Evaluación y Diseño Estructural del Pabellón C del Colegio
N°125 Ricardo Palma, San Juan de Lurigancho – Lima 2021**

**TESIS PARA OBTENER EL TÍTULO PROFESIONAL DE:
INGENIERO CIVIL**

La muestra seleccionada será el pabellón C, construido en el año 1997 y constituida por 2 pisos, debido a que es la que presenta más daños en sus estructuras a diferencia de los otros pabellones ya mencionados.

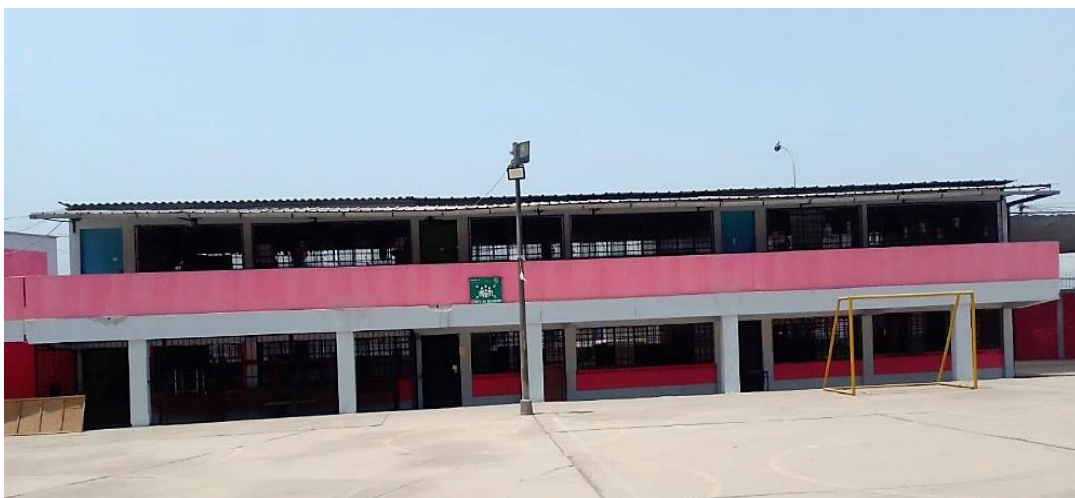
Figura 4: Pabellón C de la I.E. N°125 Ricardo Palma

La estructura de pabellón C está constituida por dos niveles; tanto el primer nivel como el segundo cuenta con 3 aulas. Esta estructura tiene más de 23 años de antigüedad y cuenta con un área techada de 218.88 m².

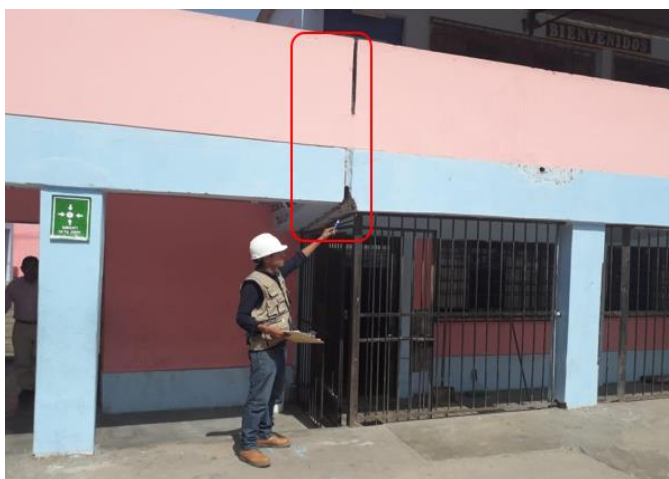
Figura 5: Junta sísmica

Peligro de golpeo en los dos bloques estructurales, la junta de separación sísmica no cumple con la distancia mínima requerida “s”.

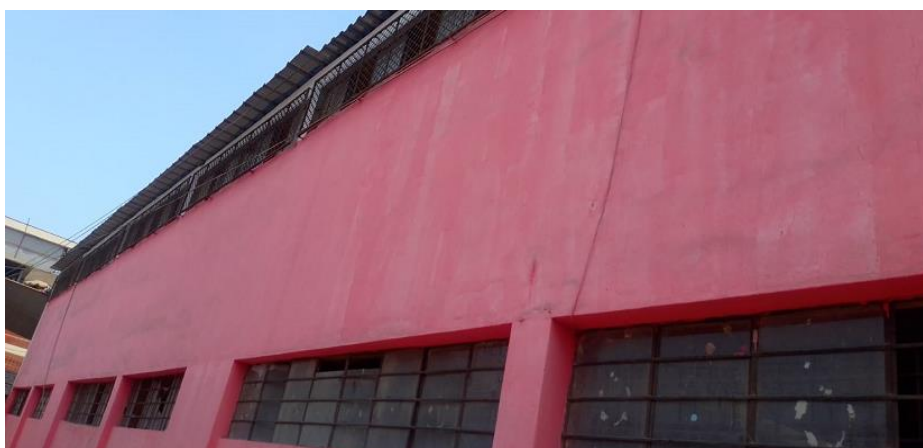
Figura 6: Columna corta

Columnas restringidas parcialmente por paredes medianeras o por vigas transversales.

Las columnas presentaban deterioro de concreto, agrietamientos, fisuras y falta de adherencia; pudiendo ocasionar una falla a compresión y a su vez un asentamiento diferencial o dislocaciones en sus elementos estructurales.

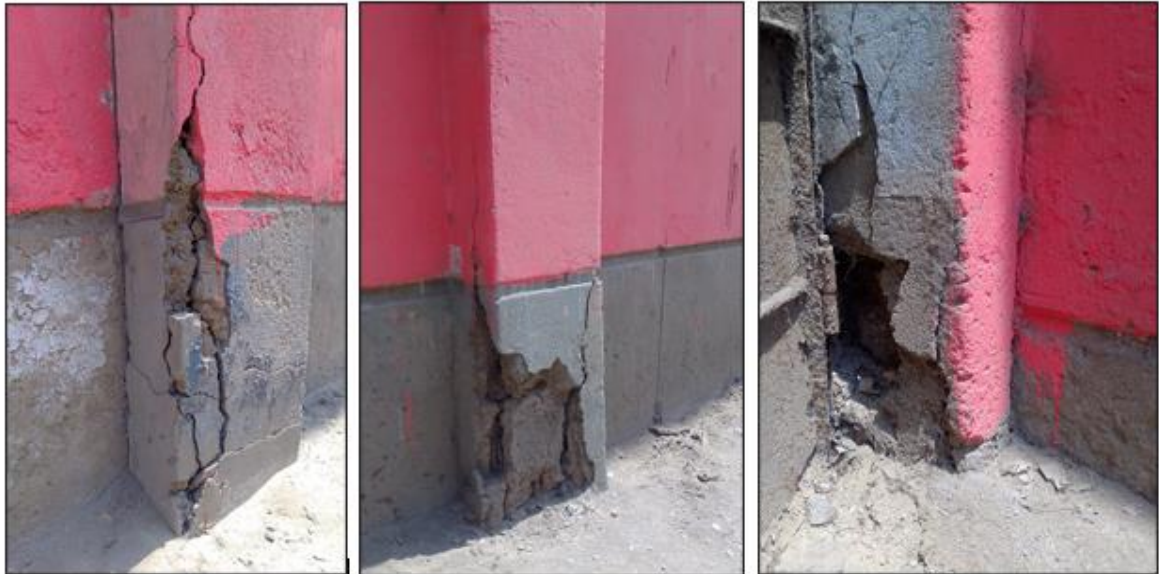
Figura 7: Columnas con desprendimiento de material

COLUMNMA C-1 (0.25X0.25 m2)

* Deterioro del concreto en las columnas, agrietamientos, fisuras y falta de adherencia el cual puede provocar una falla a compresión provocando un asentamiento diferenciales y totales agrietamientos y facturas como dislocaciones en sus elementos estructurales.

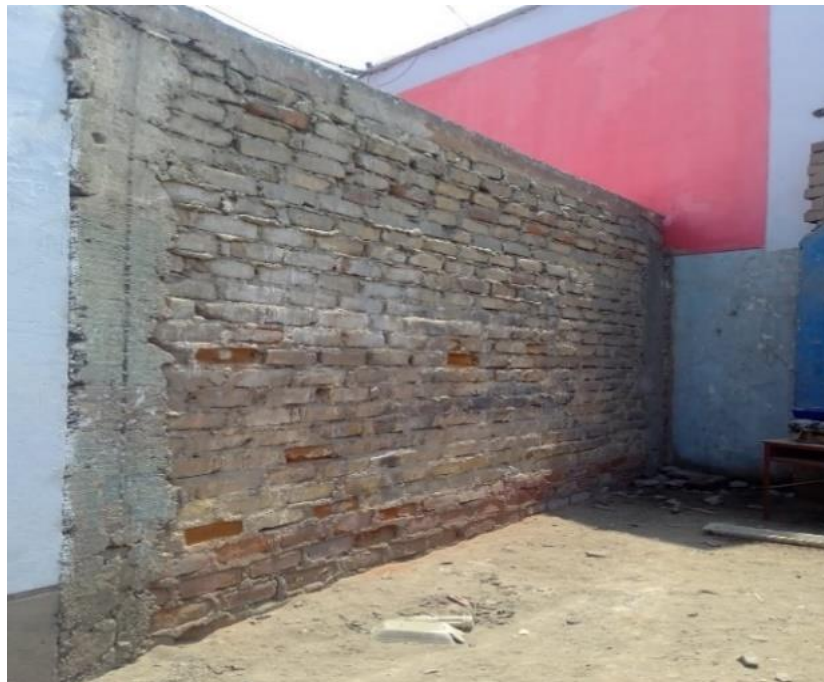
Figura 8: Muro con presencia de sales

Se puede observar la presencia de sal y humedad en el muro, además esta no contaba con sobrecimiento por lo que la hacía más vulnerable a los agentes químicos del suelo y por último no se respeta la junta de separación sísmica.

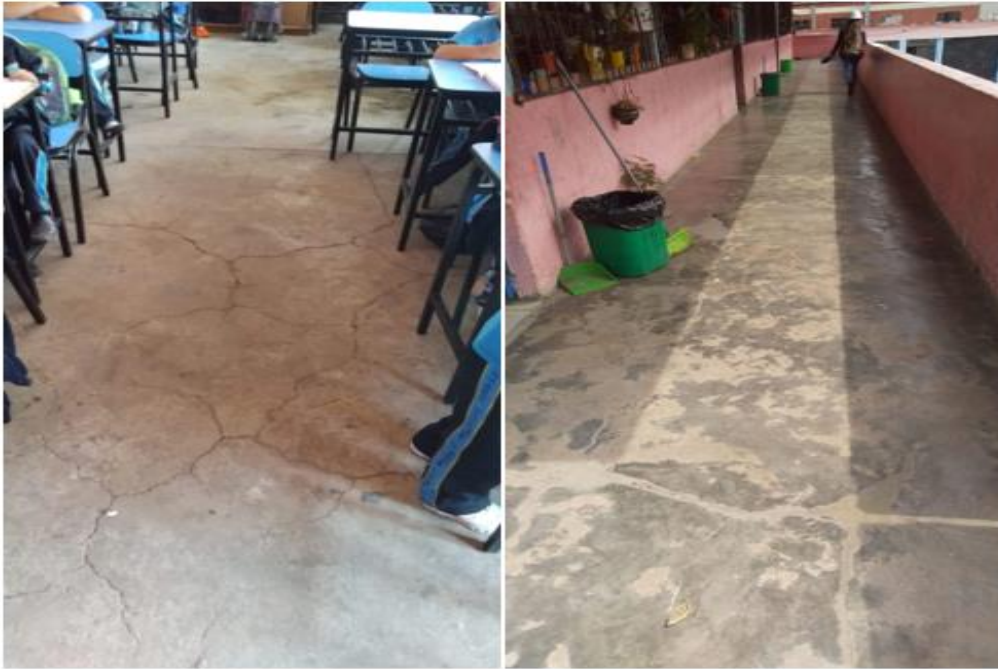
Figura 9: Presencia de fisuras en piso de losa aligerada del segundo nivel

Entrepiso de losa aligerada del segundo nivel con presencia de fisuras, grietas y desprendimiento de material de concreto.

* Entrepiso de losa aligerada del segundo nivel con presencia de fisuras, grietas y desprendimiento de material de concreto.

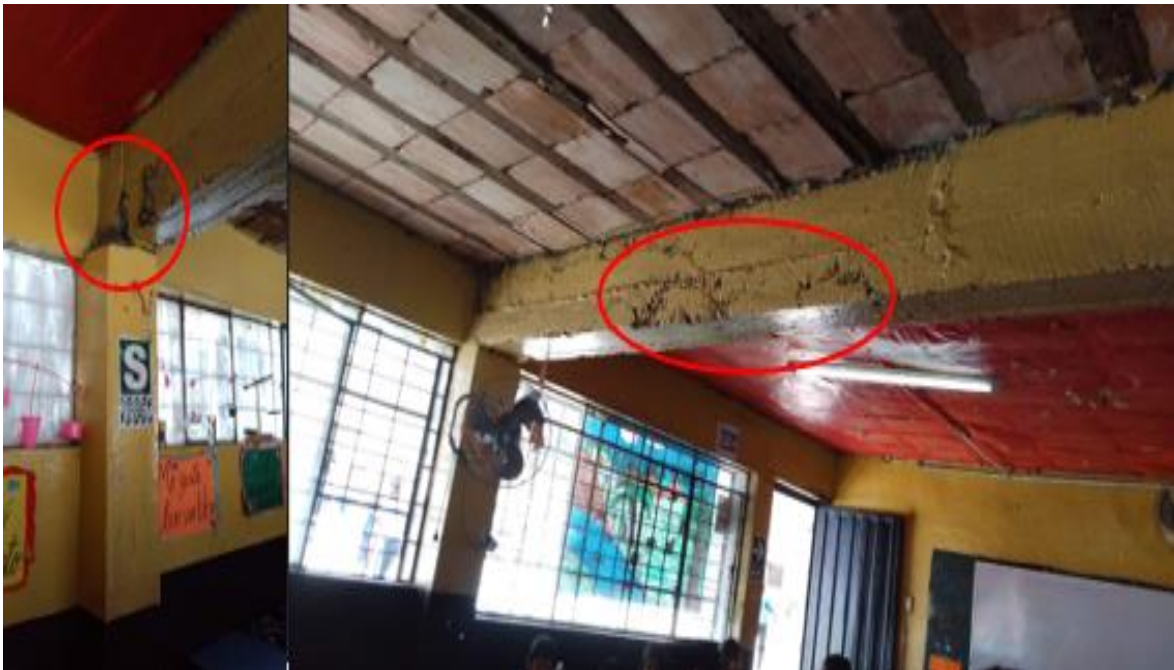
Figura 10: Presencia de cangrejas

Presencia de cangrejas en las vigas y losa aligerada, esto ocurre cuando el concreto se encuentra muy seco a la hora de vaciado, o cuando la piedra chancada es demasiado grande.

* Presencia de cangrejas en las vigas y losa aligerada, esto ocurre cuando el concreto se encuentra muy seco a la hora del vaciado, o cuando la piedra chancada es demasiado grande.

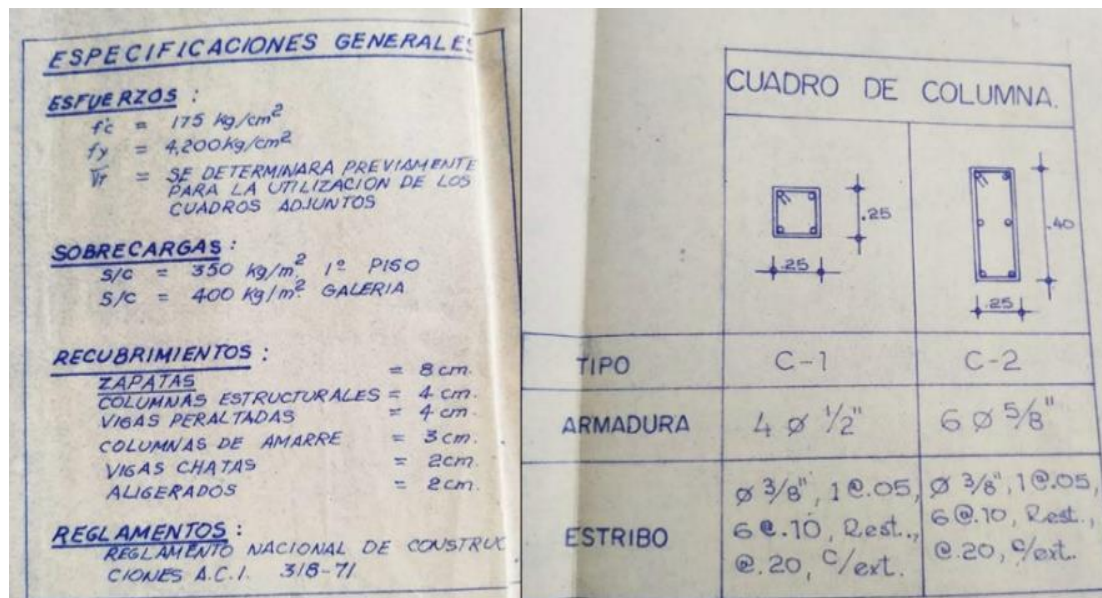
Figura 11: Detalles de cuadro de columnas y especificaciones de diseño

Se pudo observar que el diseño estructural cuenta con dos tipos de columnas **C-1** de 0.25x0.25m con 4 aceros de 1/2", estribos de 3/8" a @ 0.05, 6 @ 0.10, Rest. @ 0.20 y **C-2** de 0.25x0.40m con 6 aceros de 5/8", estribos de 3/8" a @ 0.05, 6 @ 0.10, Rest. @ 0.20. También se pudo conocer sus especificaciones generales: $F_c = 175 \text{ Kg/cm}^2$, $F_y = 4,200 \text{ Kg/cm}^2$ y la utilización del Reglamento Nacional de Construcciones A.C.I. 316-71.

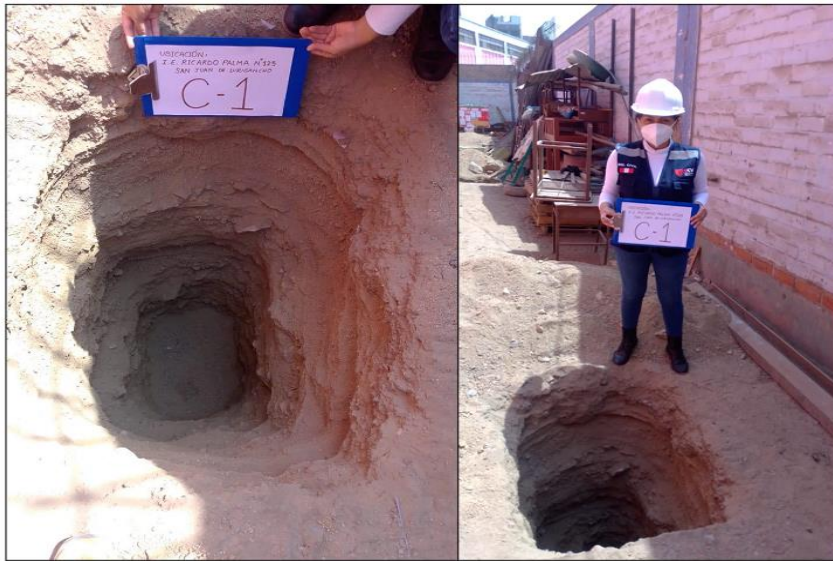
Figura 15: Calicata C-1

Se realizaron tres (03) excavaciones a cielo abierto, las cuales tuvieron una profundidad de 3 metros tal como lo especifica la normativa.

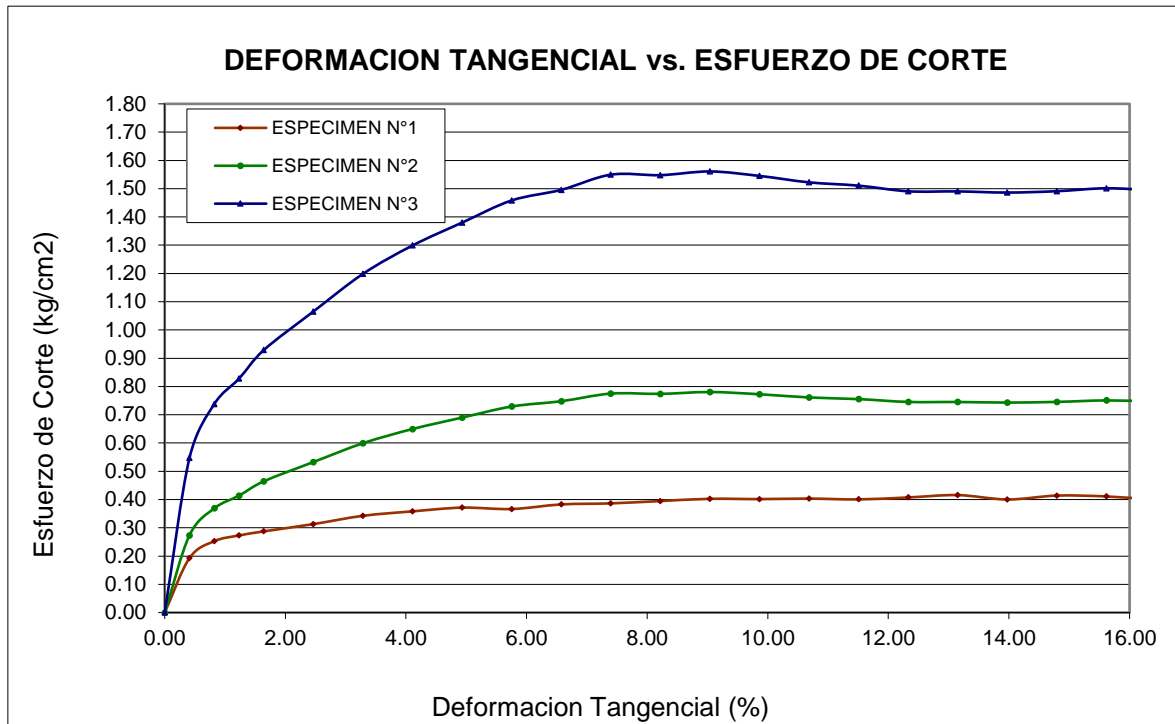
Figura 19: Deformación Tangencial vs. Esfuerzo de Corte

Los ensayos especiales de resistencia al esfuerzo de corte vs. deformación (Corte directo) fue aplicado a tres especímenes de un material de arena bien gradada con limo y con grava (**SW – SM**). Dando como resultado:

Cohesión 0.03 kg/cm^2 , ángulo de fricción (ϕ) 37.2° y peso unitario 1.886 g/cm^3 .

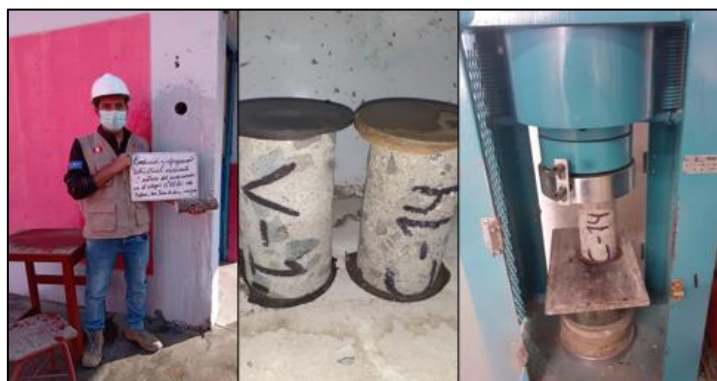
Figura 23: Extracción de diamantina

Se considero dos puntos para la extracción de los testigos y se realizó de acuerdo a los procedimientos establecidos en la NTP 339.059.

El resultado de la resistencia a compresión del espécimen se calculó de la siguiente manera; “**(Carga máxima / Área) * Factor de corrección**”.

N° de Testigos	Identif.	Fecha de Rotura	Altura (cm)	Diámetro (cm)	Área (cm ²)	Relación altura / diámetro	Factor de Corrección de Resistencia	Carga Máxima (kg)	Resistencia (kg/cm ²)
1	Viga (V-1)	19/11/20	13.9	7.6	45.36	1.83	0.986	2641.2	57.4
2	Columna (C-14)	19/11/20	13.9	7.6	45.36	1.83	0.986	3601.9	77.9

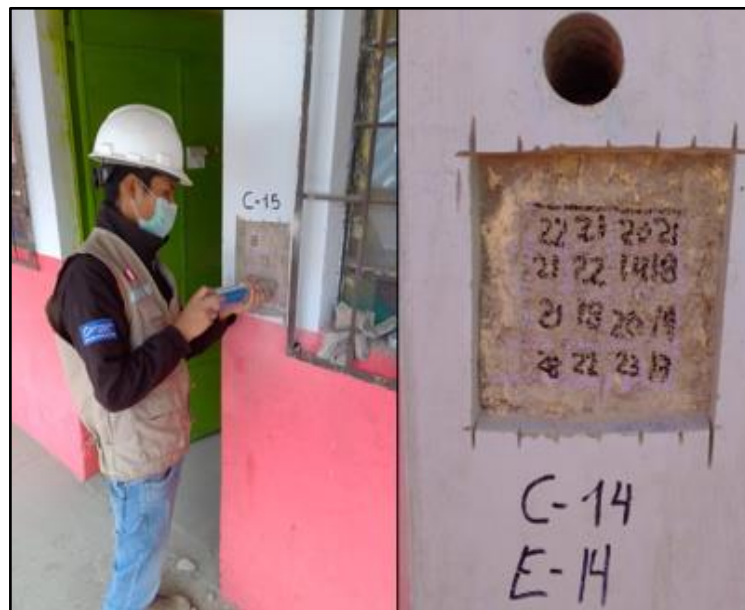
**Figura 24:** Ensayo de esclerometría

Se realizaron 6 puntos en columnas y 2 en vigas.

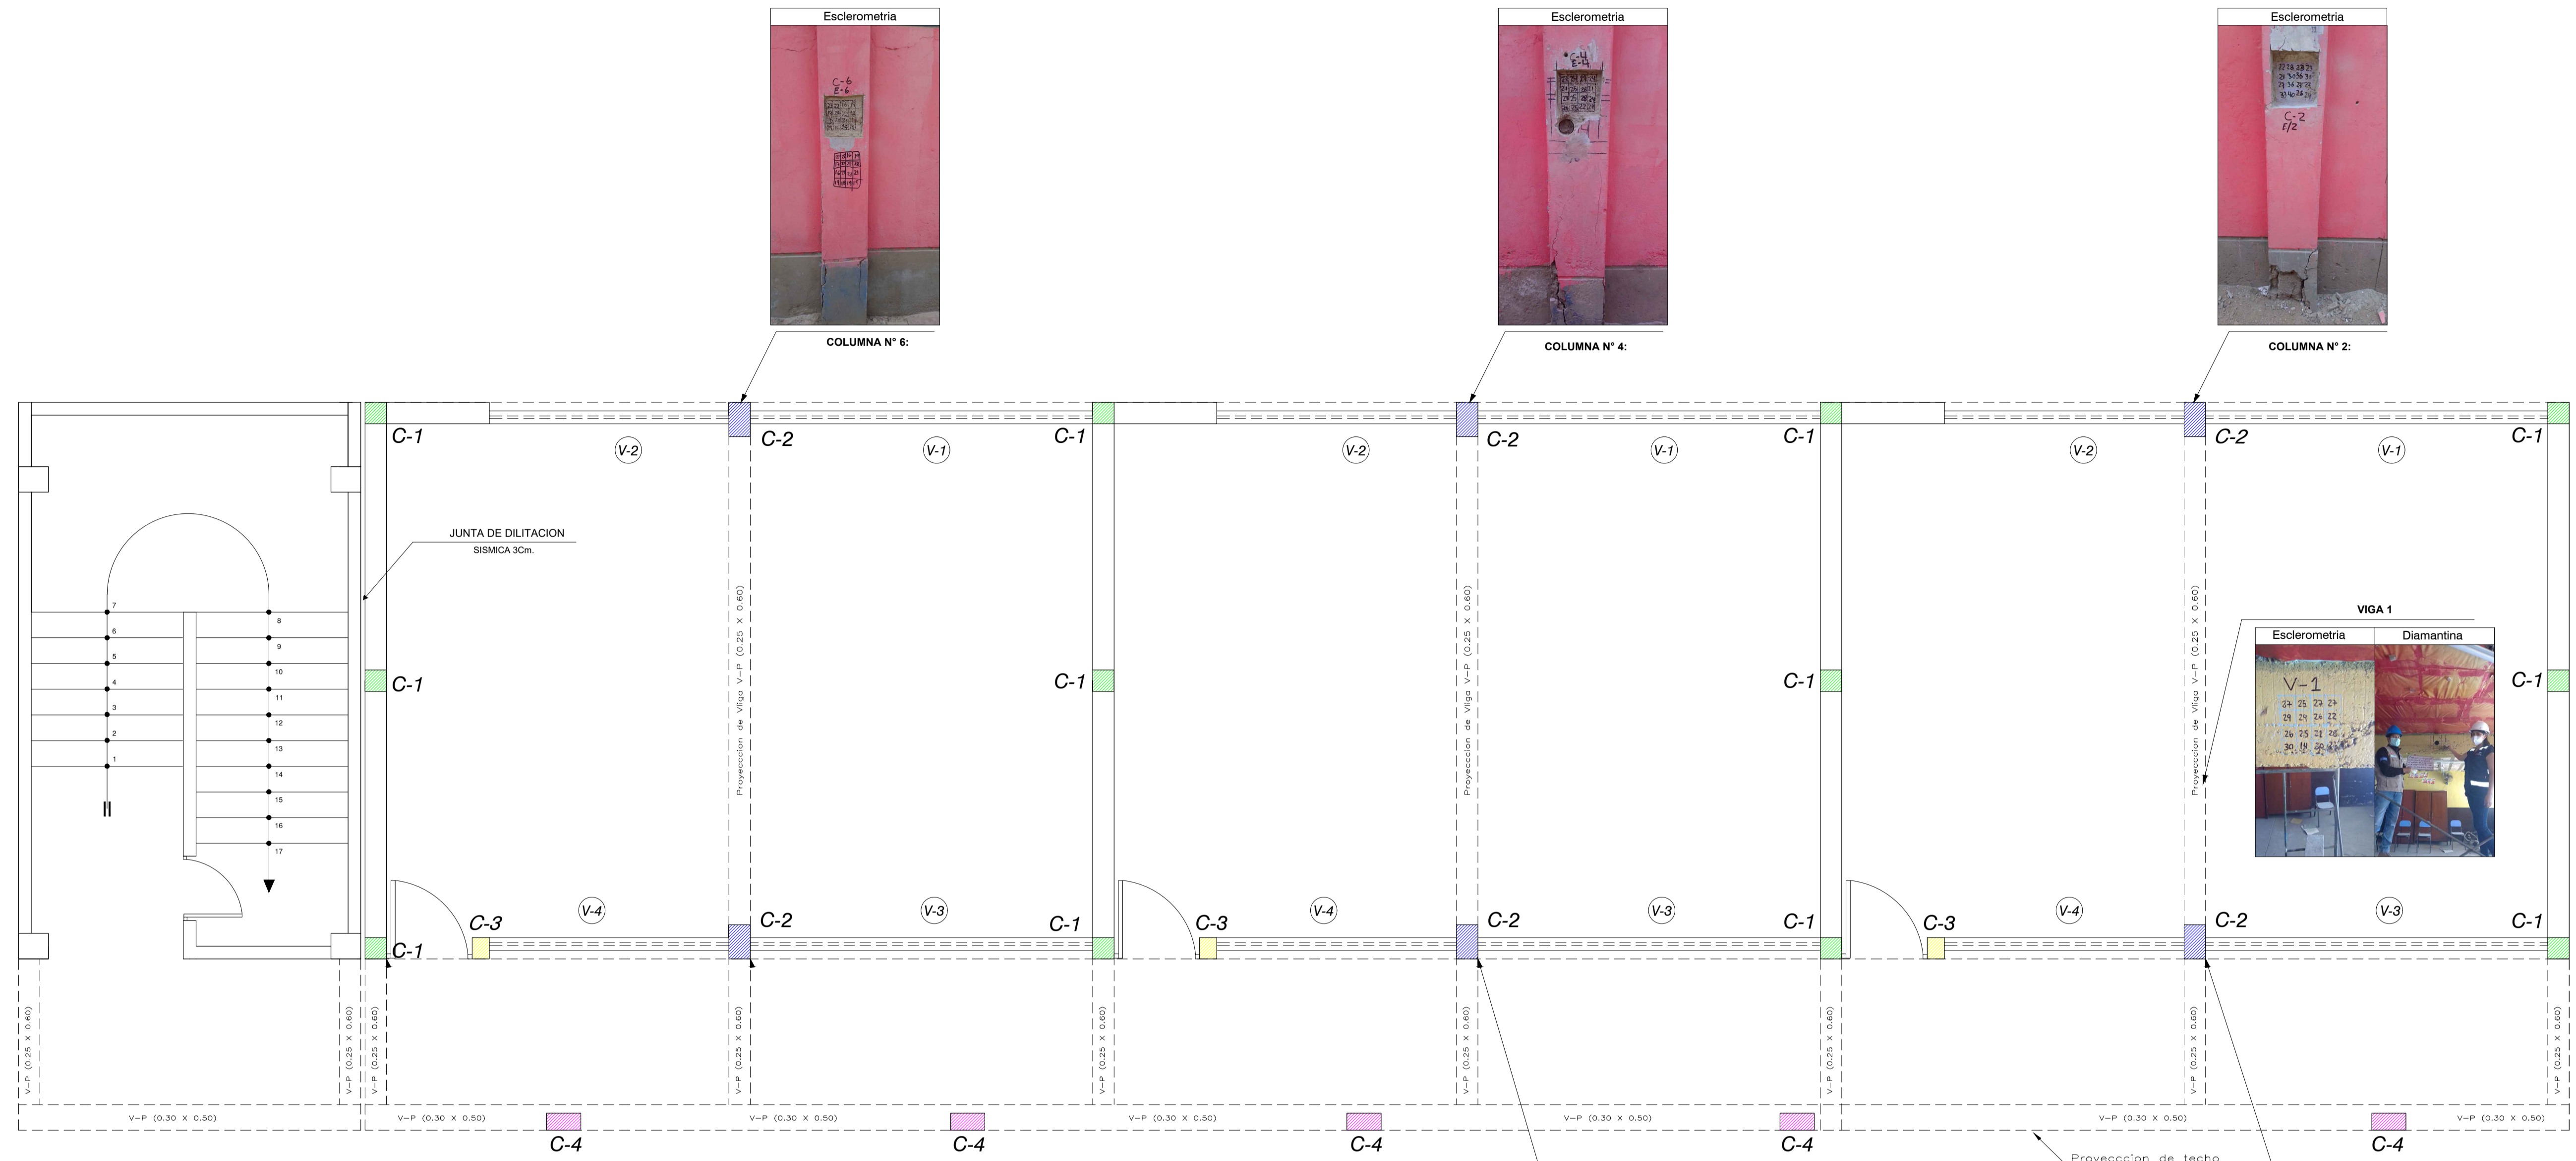
PLANTA PRIMER PISO
 ESC: 1/50

PROPIETARIO: I.E. N°125 RICARDO PALMA	PROYECTO: Evaluación y Diseño estructural del pabellon C del colegio N°125 Ricardo Palma, San Juan de Lurigancho Lima 2021.
PLANO: ESCLEROMETRIAY DIAMANTINA NIVEL 1	UBICACION: Asentamiento Humano Huascar, Av. Jose Carlos Mariategui, sin N°#. San Juan de Lurigancho
PROFESIONAL: Camarena Gutierrez, Isabel Ashley (ORCID: 0000-0003-3735-4171) Fernandez Cañete, Alejandro (ORCID:0000-0002-6226-332X)	FECHA: 2021
	ESCALA: 1/50

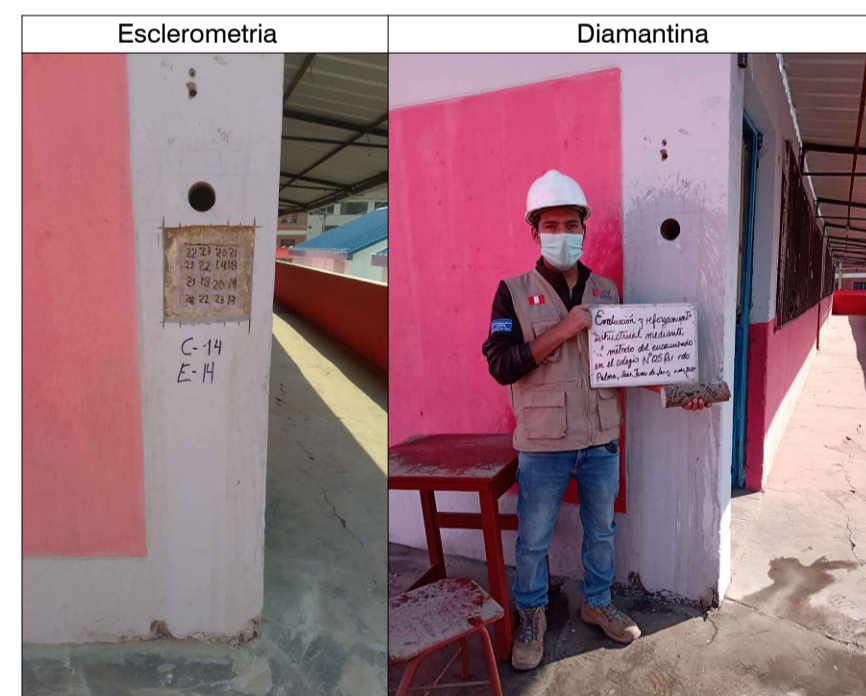
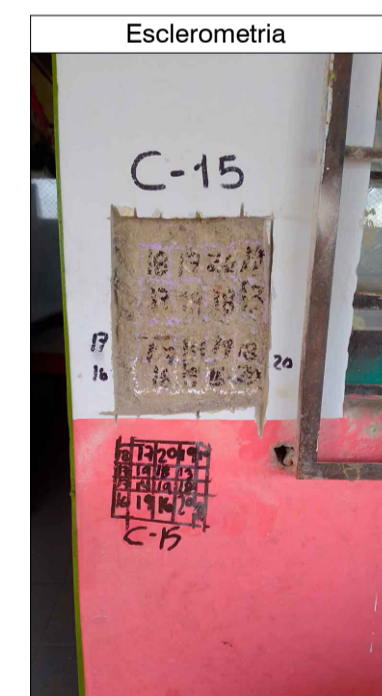
PLANTA SEGUNDO PISO
ESC: 1/50

PROPIETARIO: I.E. N°125 RICARDO PALMA	PROYECTO: Evaluación y Diseño estructural del pabellon C del colegio N°125 Ricardo Palma, San Juan de Lurigancho Lima 2021.
PLANO: ESCLEROMETRIAY DIAMANTINA NIVEL 2	UBICACION: Asentamiento Humano Huascar, Av. Jose Carlos Mariategui, sin N°#. San Juan de Lurigancho
PROFESIONAL: Camarena Gutierrez, Isabel Ashley (ORCID: 0000-0003-3735-4171) Fernandez Cañete, Alejandro (ORCID:0000-0002-6226-332X)	FECHA: 2021
	ESCALA: 1/50

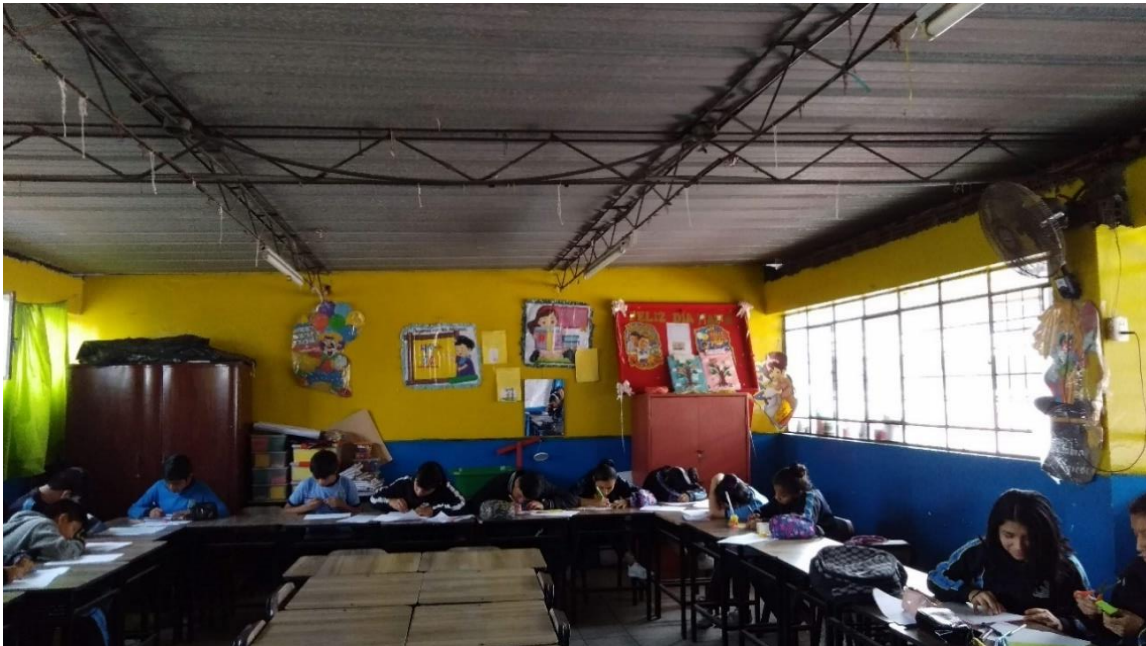
Figura 3: Techo de estructura metálica del segundo nivel

- ✓ Las vigas metálicas que sostienen la calamina han sido consideradas como vigas de tipo I comerciales, de acuerdo a las dimensiones estimadas en las fotografías realizadas durante la visita.
- ✓ El peso específico de la calamina fue obtenido a partir de un proveedor ([Calamina Trapezoidal – La Casa de las Calaminas](#)), para su modelamiento en Etabs se consideró una membrana y el comportamiento esperado es de tipo Flexible (Diafragma no rígido).
- ✓ Los muros que separan los salones se incluyeron dentro del modelo estructural como elementos tipo Wall, los que presentan ventanas se incluyen dentro del modelo estructural únicamente como cargas repartidas linealmente sobre las vigas correspondientes.
