**UNIVERSIDAD CÉSAR VALLEJO**

“Efecto de vidrio reciclado y cenizas volantes de carbón en la estabilización de suelos arcillosos, Las Palmeras - Puente Piedra”

**TESIS PARA OBTENER EL TÍTULO PROFESIONAL DE:  
INGENIERO CIVIL**

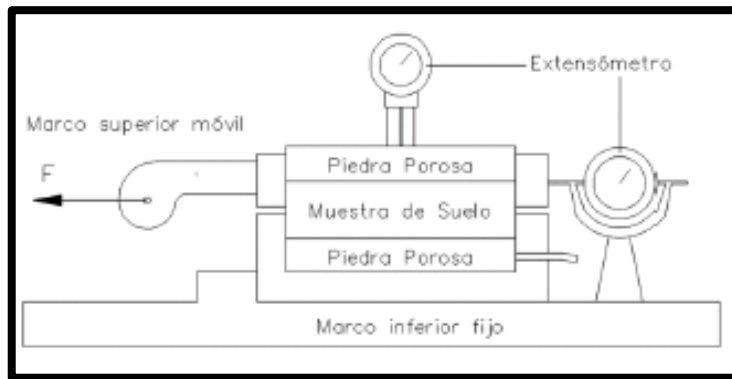
Para Juárez y Rico el Corte Directo es uno de los ensayos para determinar la resistencia al corte y por ende, la cohesión y ángulo de fricción interna de un suelo es el ensayo de corte directo, ideado por Arthur Casagrande. Consta de un aparato conformado de dos marcos, uno es fijo y otro es móvil, en donde se aloja la muestra de suelo. Para muestras saturadas, el suelo es encasillado por piedras porosas en la parte superior e inferior, mientras que, para muestras secas, el suelo es confinado por placas. Una fuerza rasante es aplicada a la parte móvil provocando la falla a la muestra sobre un plano bien definido. A su vez, sobre la cara superior del conjunto se aplican cargas que proporcionan una presión normal en el plano de falla,  $\sigma$ , que se gradúa a criterio del que ejecuta el ensayo. La deformación de la muestra, tanto en sentido horizontal como vertical, es medida con extensómetros citado en (Capcha y Ballarte, 2018, p. 51)

*Figura 1. Esquema del aparato de resistencia al esfuerzo cortante directo.*

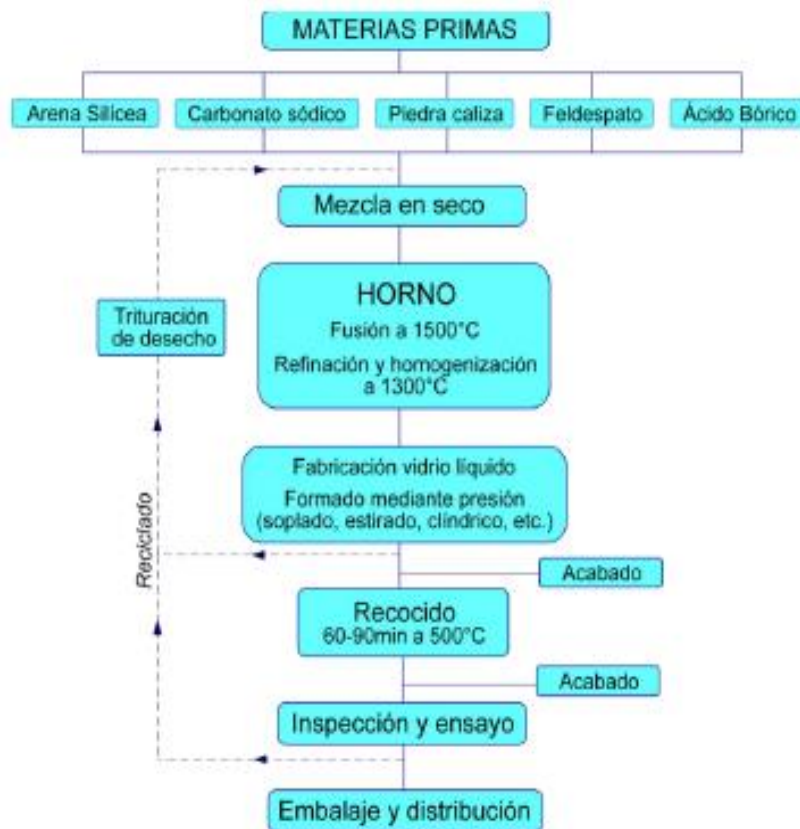
Las fabricaciones de vidrio como materias primas se usan como materias primas arena silíceas (arcillas) y una mezcla de óxidos metálicos secos pulverizados o granulados, puesto que las arcillas son productos geológicos del envejecimiento de la corteza terrestre, es un material muy abundante en la naturaleza, según (catalán, 2013, p. 21).

Figura 2. Esquema del proceso básico para elaborar el vidrio.

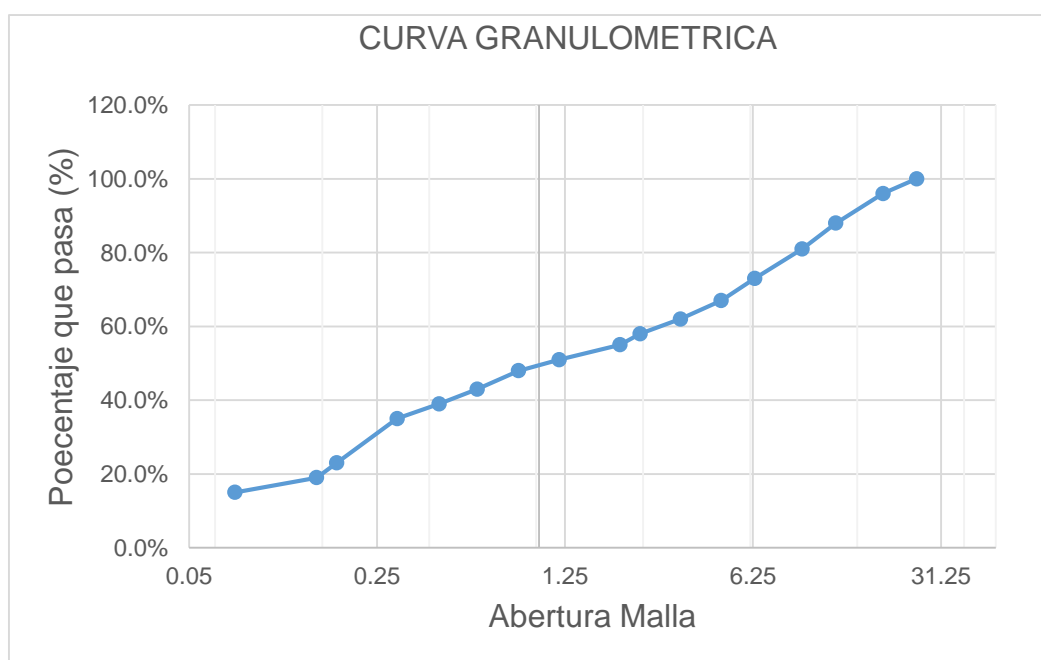
**Figura 6.** Curva granulométrica.

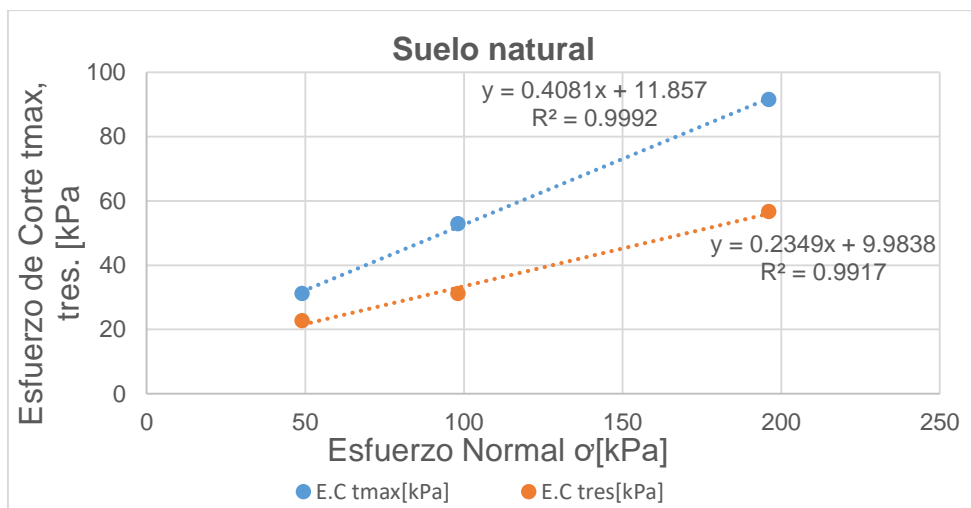
Figura 11. Gráfico de ángulo de fricción  $f$  y cohesión [kPa] (suelo natural).

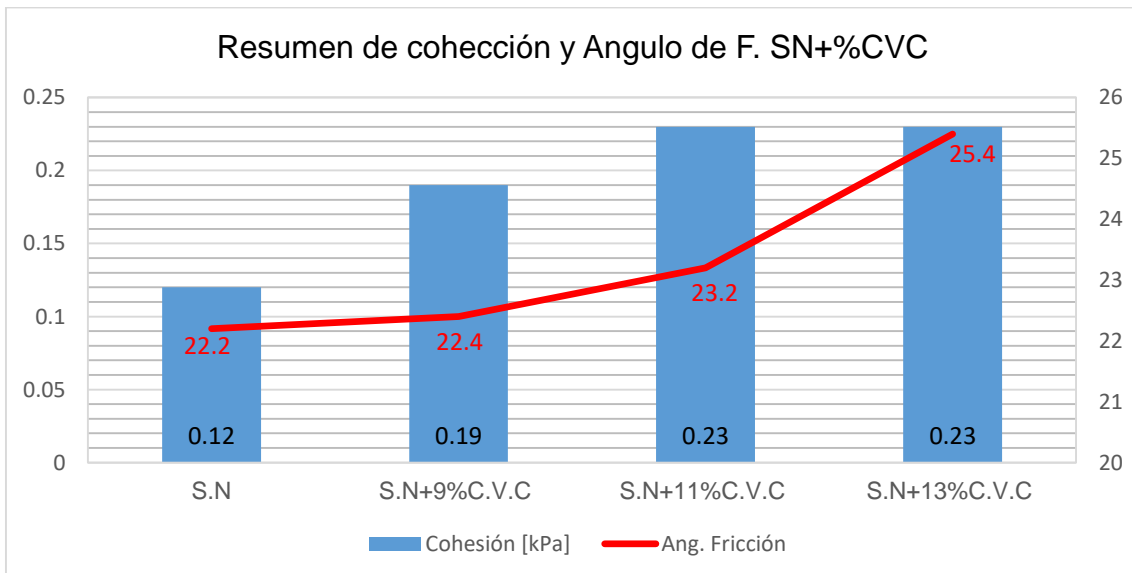
Figura 23. Gráfico de resumen de ángulo de fricción y la cohesión de suelo natural con adición de cenizas volante de carbón.

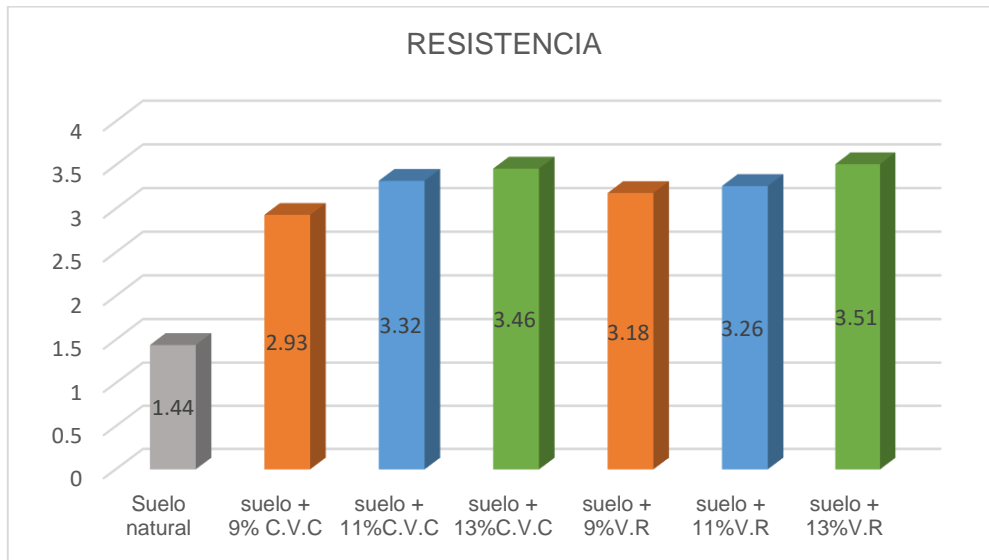
**Figura 25.** Resistencia de suelos.

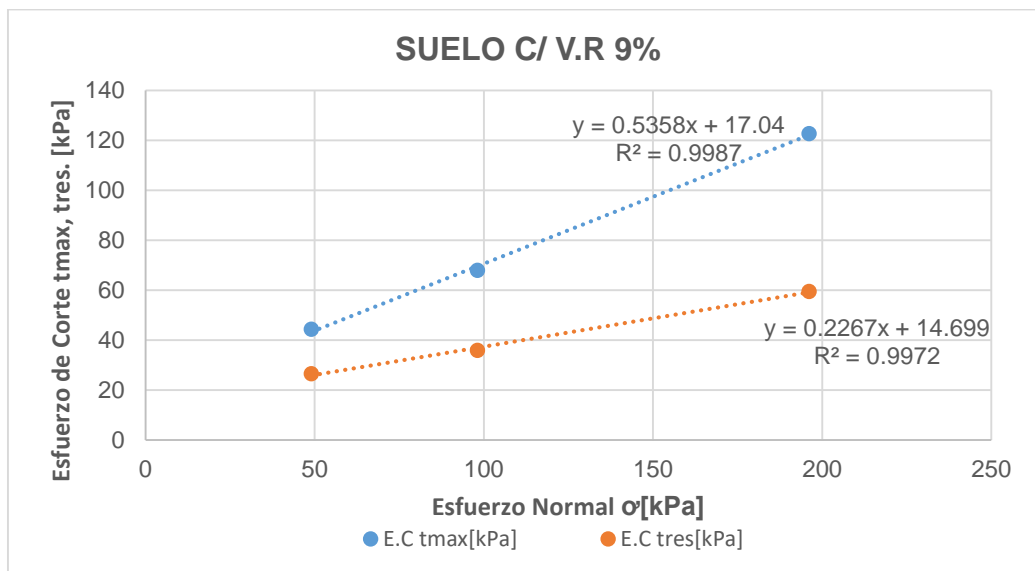
**Figura 7.3.** Gráfico de esfuerzo normal y esfuerzo de corte de suelo natural con adición de vidrio reciclado 9%.

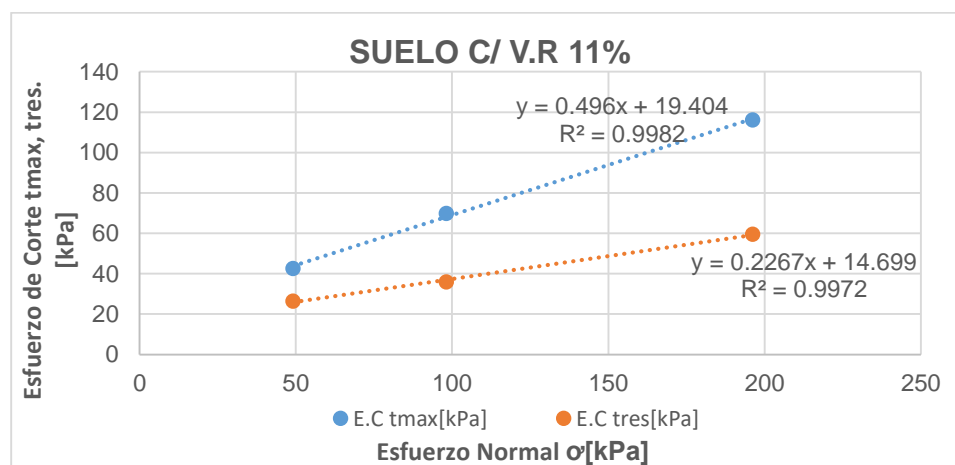
**Figura 7.6.** Gráfico de esfuerzo normal y esfuerzo de corte de suelo natural con adición de vidrio reciclado 11%.

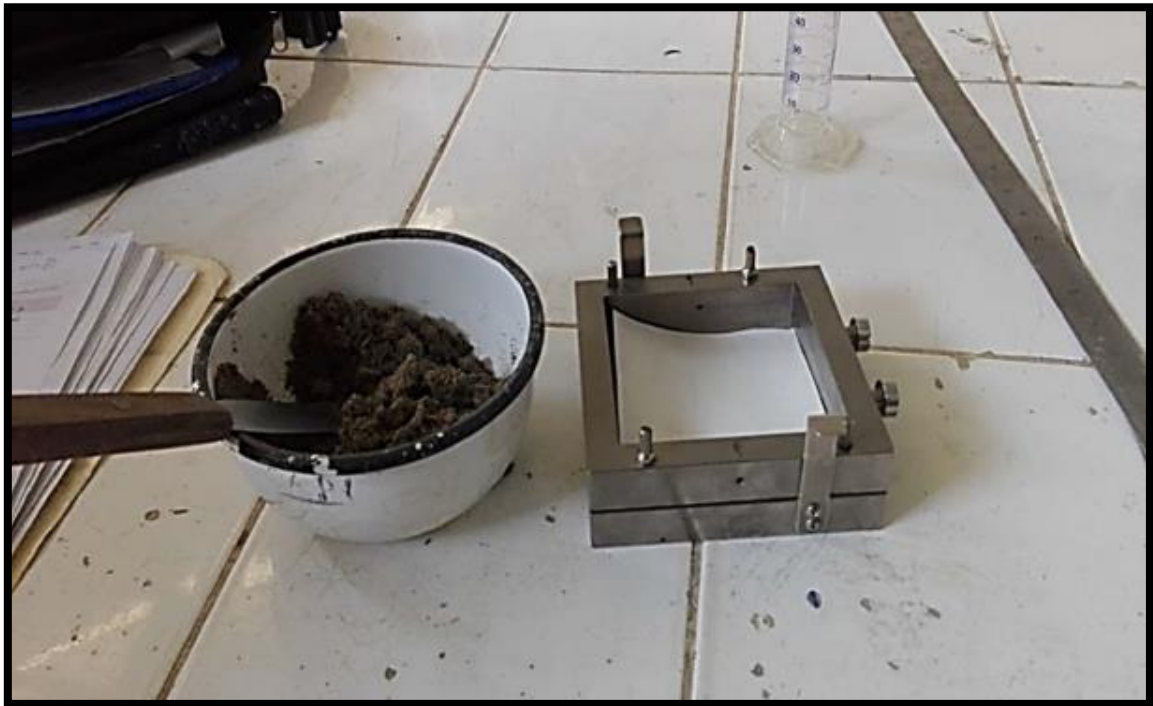
Fotografía N°12: Preparación de la muestra antes de ser colocada a la caja de corte directo

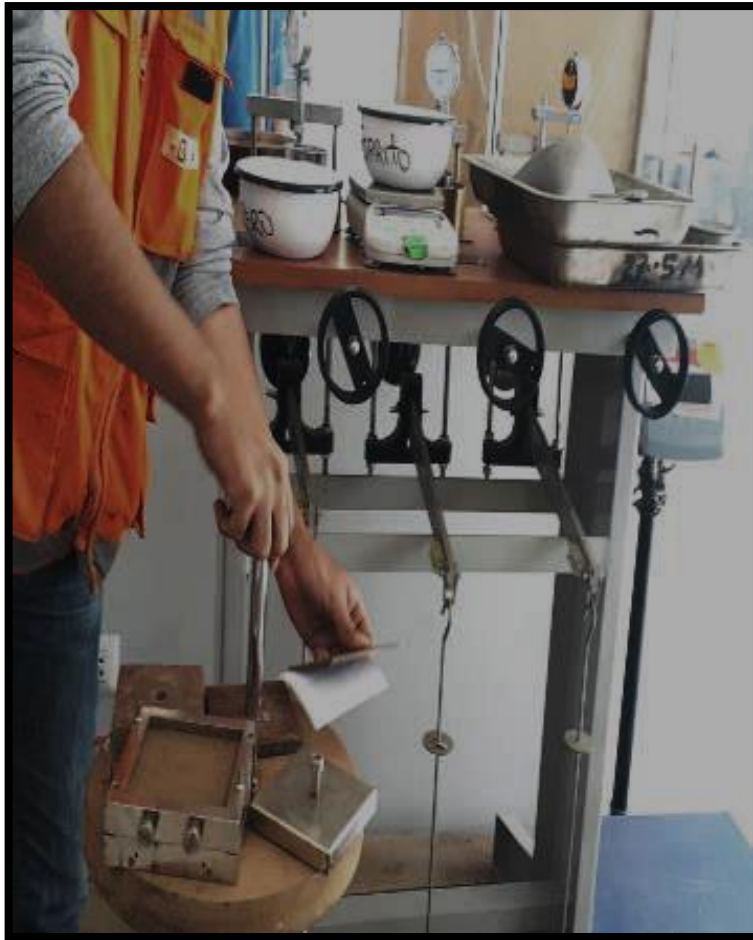
Fotografía N°13: Compactación de la muestra dentro de la caja de corte con un pisón.
