UNIVERSIDAD CÉSAR VALLEJO

Evaluación por el método Pavement Condition Index (PCI) para
determinar el nivel de conservación de la carretera Interoceánica, Puno

TESIS PARA OBTENER EL TÍTULO PROFESIONAL DE:
Ingeniero Civil

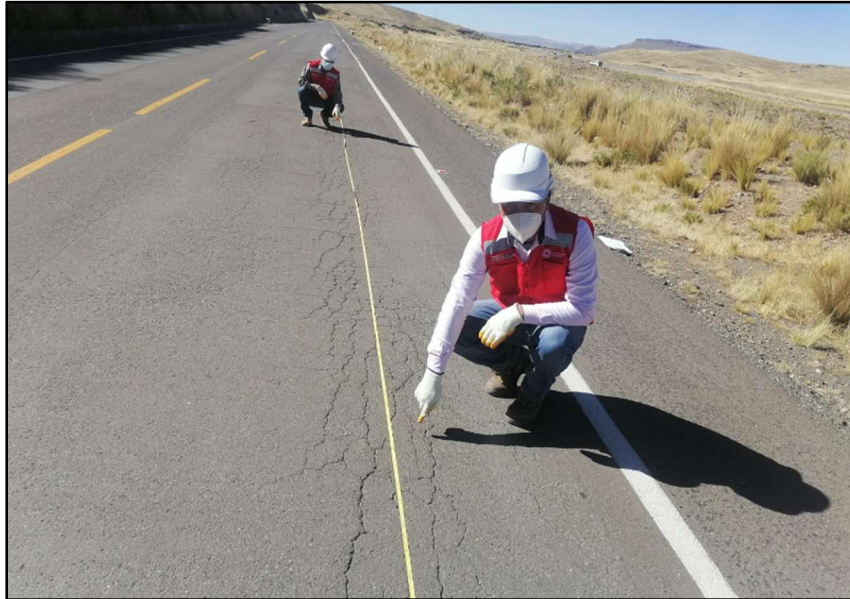
Figura 2: Desprendimiento estructural de la carpeta

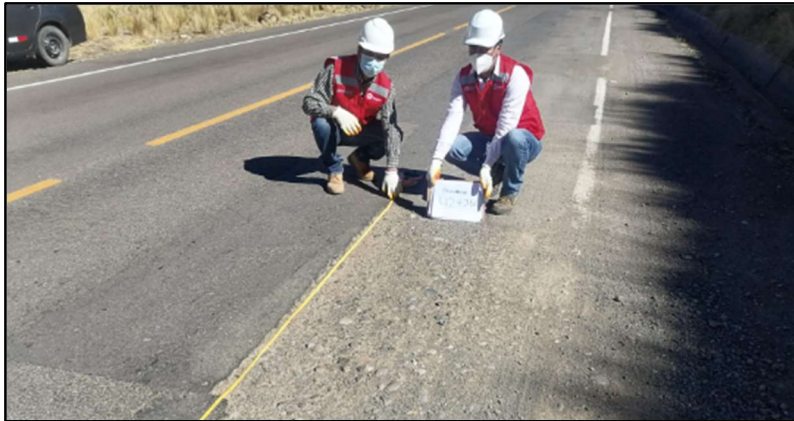
Y de acuerdo a las inspecciones realizadas como se observa en la figura 3, es oportuno realizar estudios para determinar las características superficiales y estructurales de la calzada, en razón a los problemas que viene generando a los conductores, a los vehículos y a la población en general, afectando al proceso dinámico social. Estos son las razones de realizar las averiguaciones y generación de algunas alternativas de solución, para planificar posibles actividades de intervención para la mejora de las condiciones de tránsito en la vía.

Figura 3: Áreas ligeramente deterioradas en la superficie de la carpeta

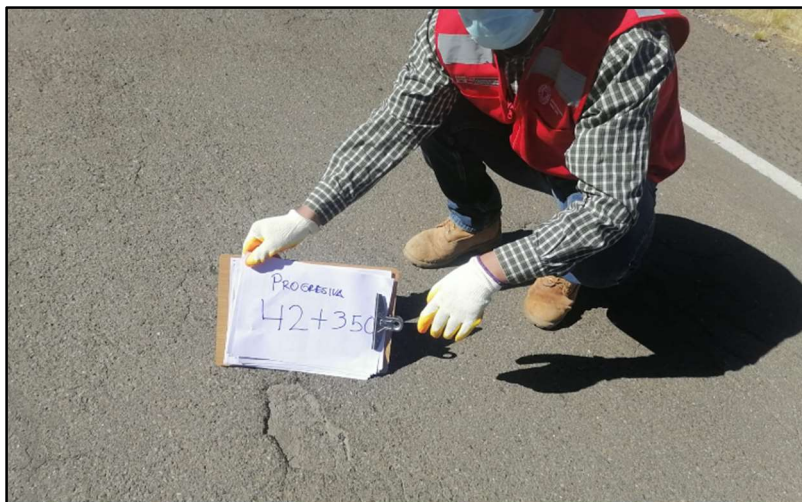
Figura 4: Huevo inicial de la carpeta

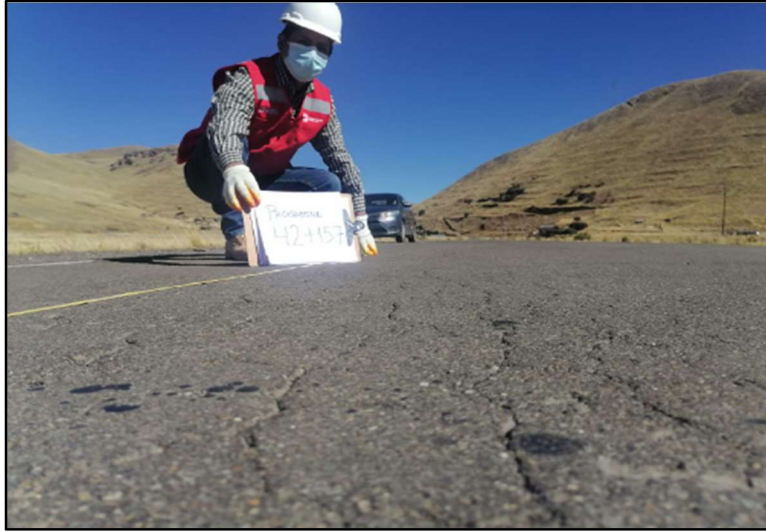
Figura 7: Fisuras longitudinales en el carril

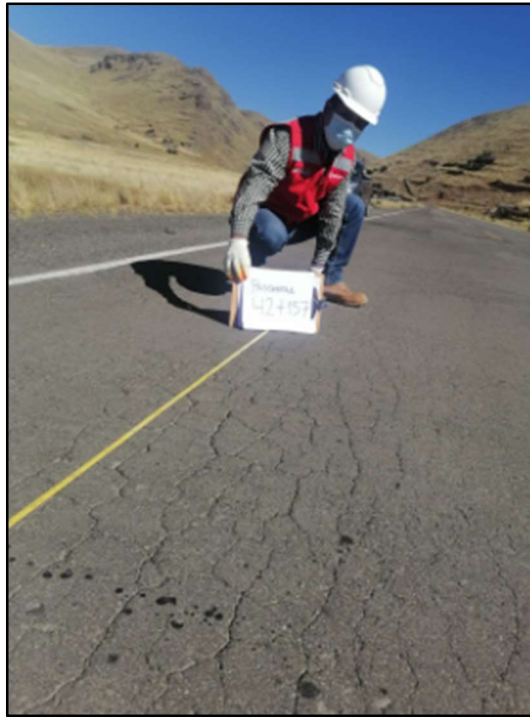
Figura 8: Identificación de falla estructural km 42+157

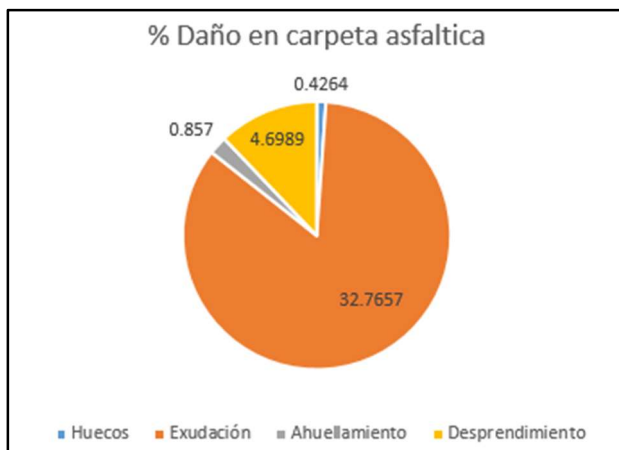
Otro de los daños más frecuentes son las exudaciones generados por problemas en los procesos constructivos (30.77%), el piel de cocodrilo por las cargas aplicadas (8.10%), los desprendimientos por procesos constructivos (4.79%) por las cargas aplicadas (4.74%) y los daños en la carpeta asfáltica (4.69%), los demás son en menor magnitud pero muy significativos en la vida útil del pavimento, que posteriormente se irán incrementando.

Figura 13: Daños observados en la carpeta asfáltica

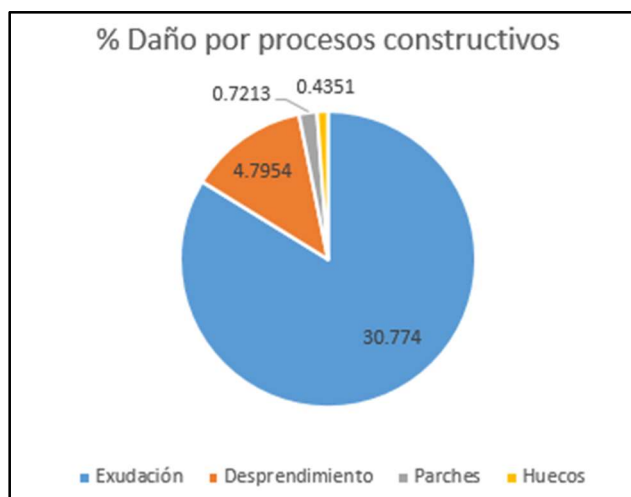
La figura 14 muestra que la exudación es el más frecuente, seguido por los desprendimientos, estas fallas son generados por el comportamiento de su vida útil.

Figura 14: Daños en la carpeta asfáltica por procesos constructivos

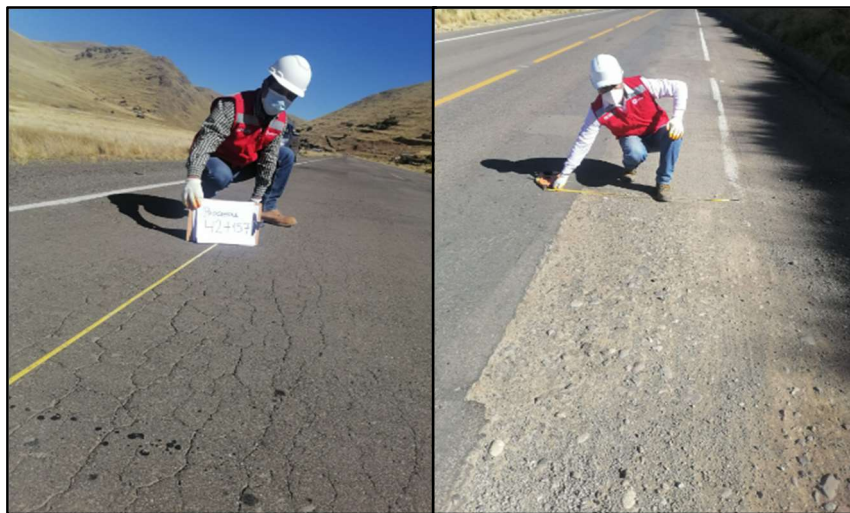
Para el caso de daños ocasionados por las cargas aplicadas de los diferentes vehículos que transitan por la carretera interoceánica, se puede mencionar que el piel de cocodrilo y los desprendimientos son los más frecuentes, durante la inspección se pudo observar estas anomalías estructurales en el Km 42+157 como se muestra en la figura 16.

Figura 16: Presencia de piel de cocodrilo y desprendimientos en la carpeta.

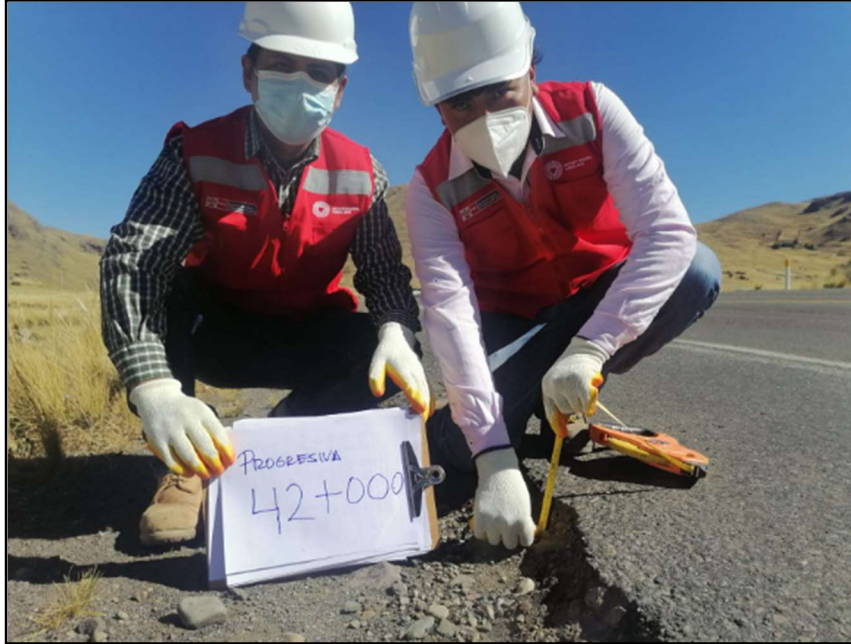
Para el caso de fallas por daños en la base y por factores climáticos, los que se pudo observar son las grietas de borde para ambos casos, son de menor intensidad, como se puede observar en la figura 17.

Figura 17: Daños en la base producidos por factores climáticos.

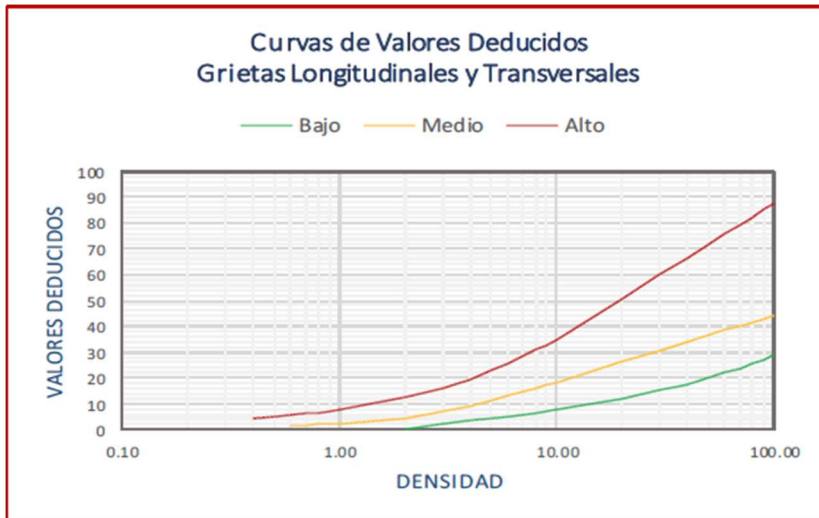
Figura 25: Valor deducido para grietas longitudinales y transversales severidad alta muestra 1

Densidad : 0.111

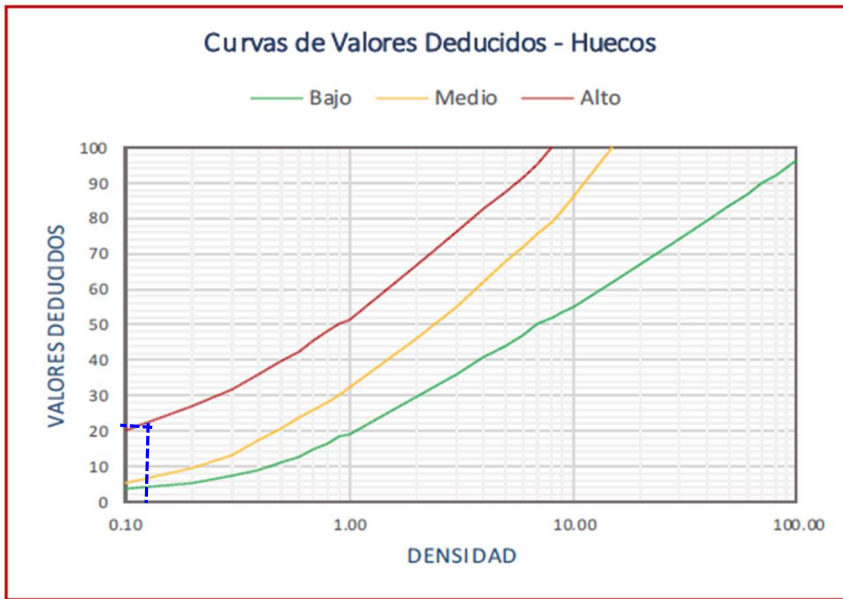
Figura 39: Valor deducido para huecos severidad alta muestra 8

Densidad : 0.120

Valor deducido por interpolación: 21.26
